**UNIVERSIDAD CATÓLICA
DE SANTIAGO DE GUAYAQUIL**

**ESTUDIO DE LAS CAUSAS DE DEMOLICIÓN DE EDIFICIOS
AFECTADOS POR EL SISMO DEL 16 DE ABRIL DEL 2016 EN MANTA.**

**Trabajo de titulación previo a la obtención del título de
INGENIERO CIVIL**

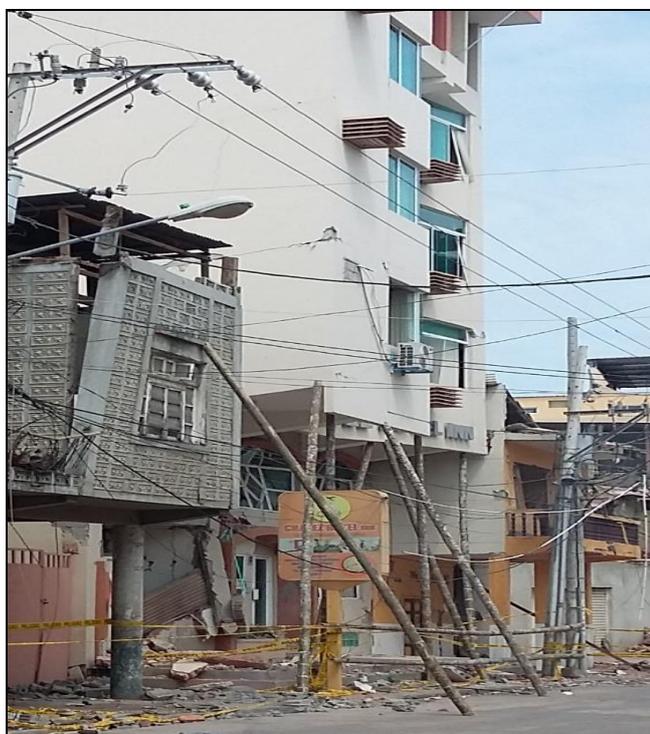
Sin embargo, el dueño del hotel contrataría un profesional privado para la respectiva evaluación, en donde los técnicos del Municipio le sugirieron y recomendaron que dicho profesional utilizara un esclerómetro (instrumento de medición, especialmente diseñado para determinar la resistencia a compresión en hormigón, tanto en pilares, como muros, pavimentos, entre otros)

Ilustración 18. Hotel Chávez Inn después del terremoto.

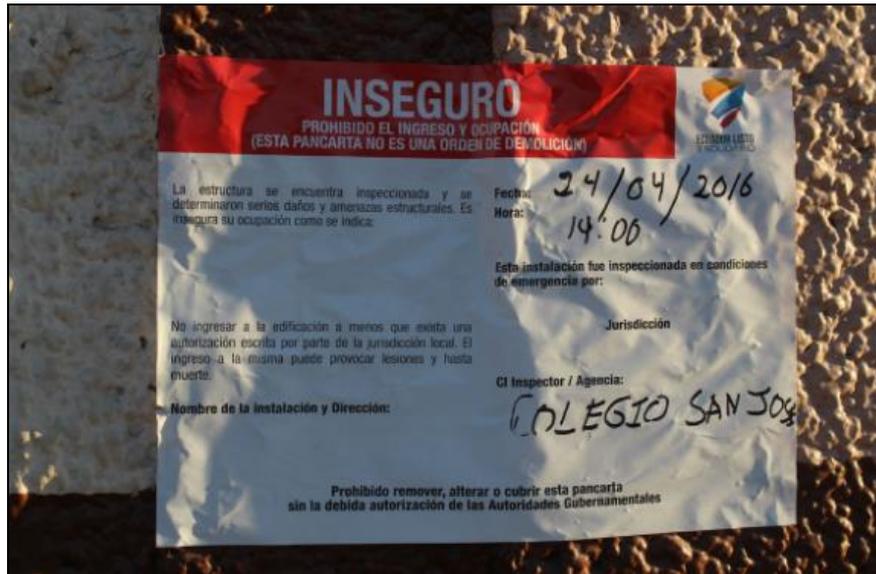
En ésta página web, se encuentra una imagen de los sellos que el Ministerio Urbano y de Vivienda había colocado en dicho colegio, dando a entender que fueron especialistas del MIDUVI quienes inspeccionaron ésta edificación.

Ilustración 21. Papeleta del MIDUVI colocado en el colegio San José.

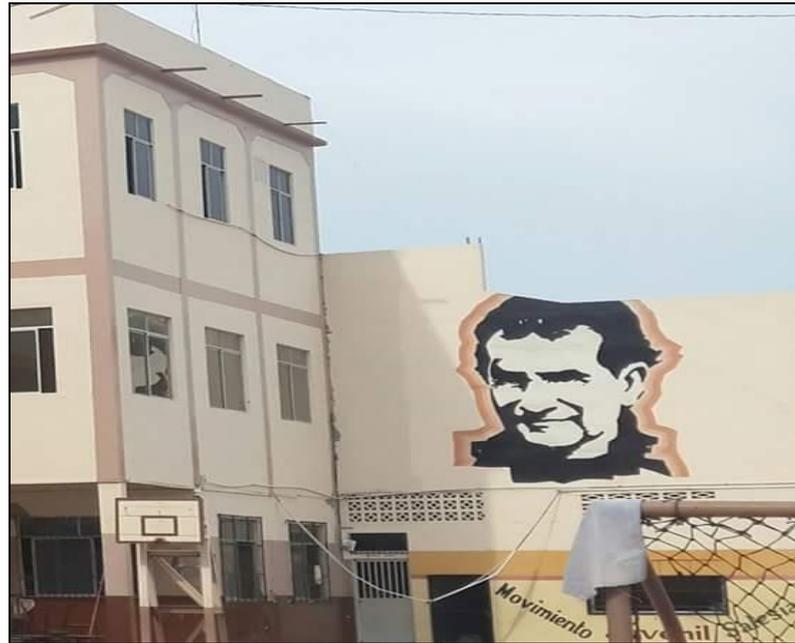
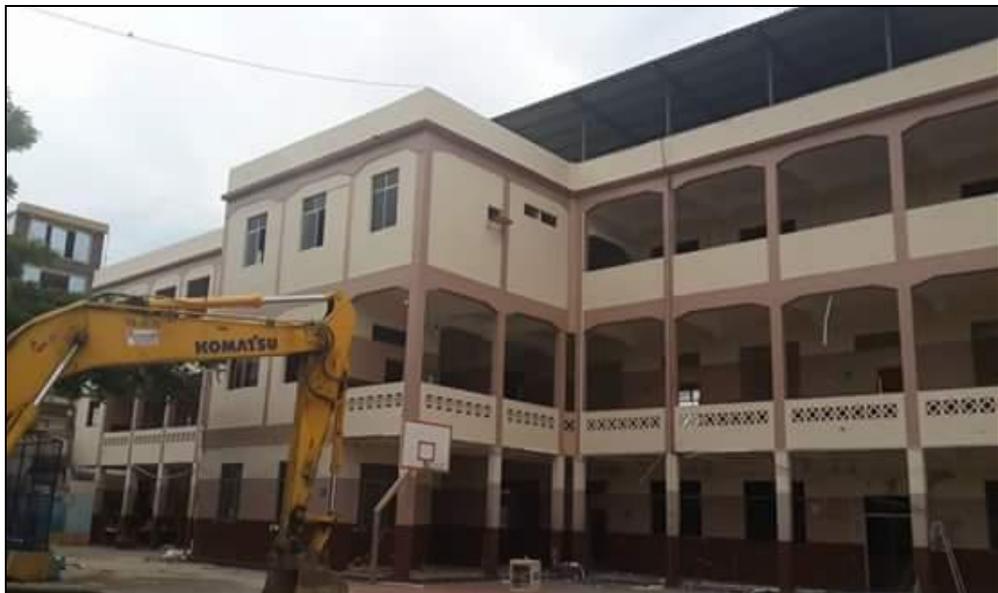
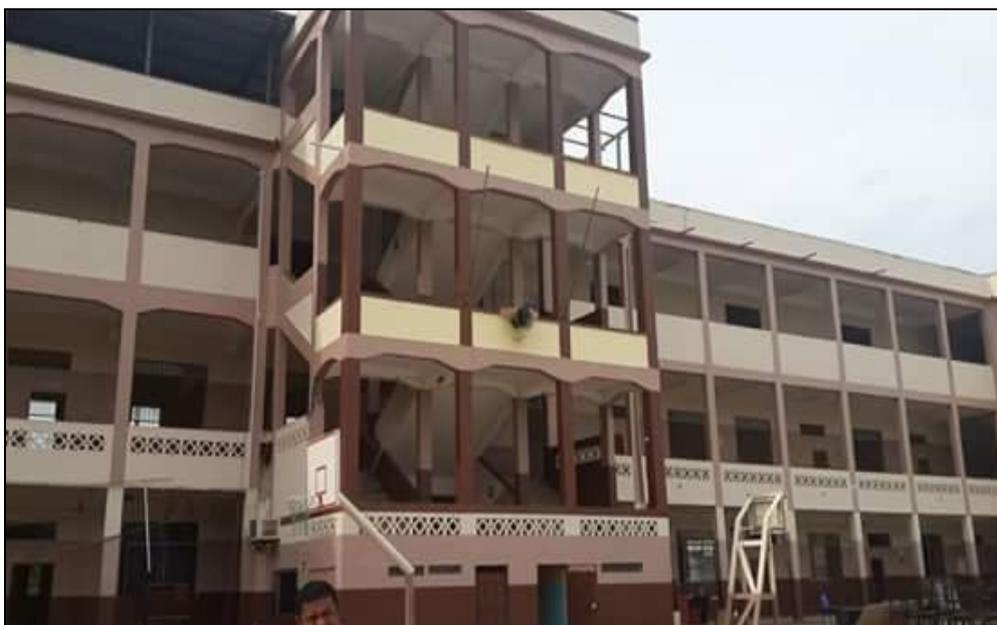
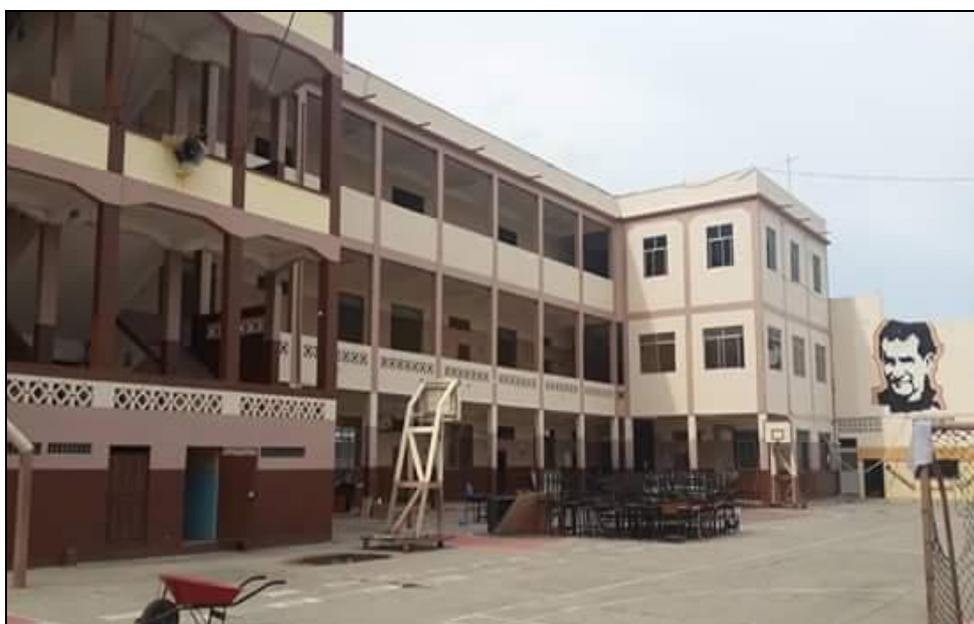
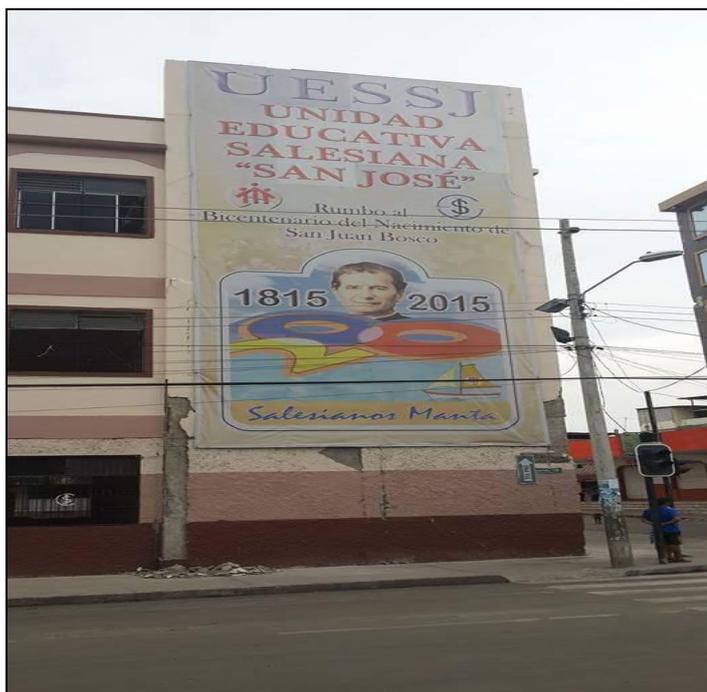
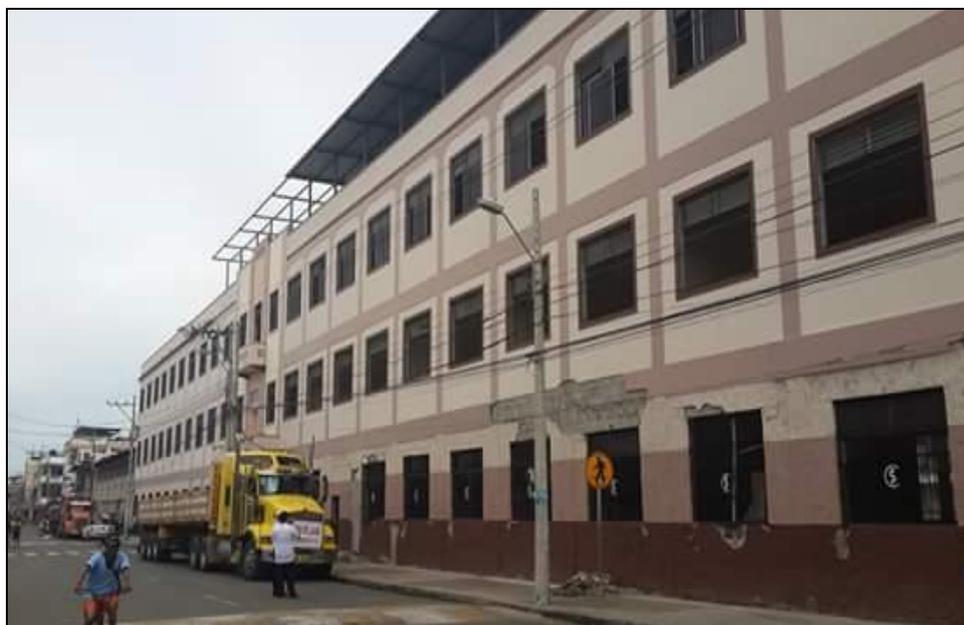
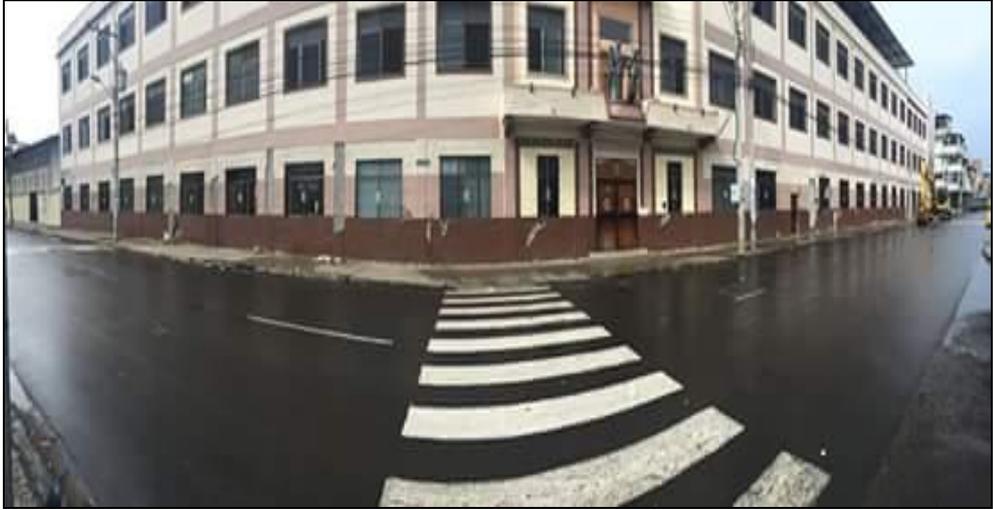
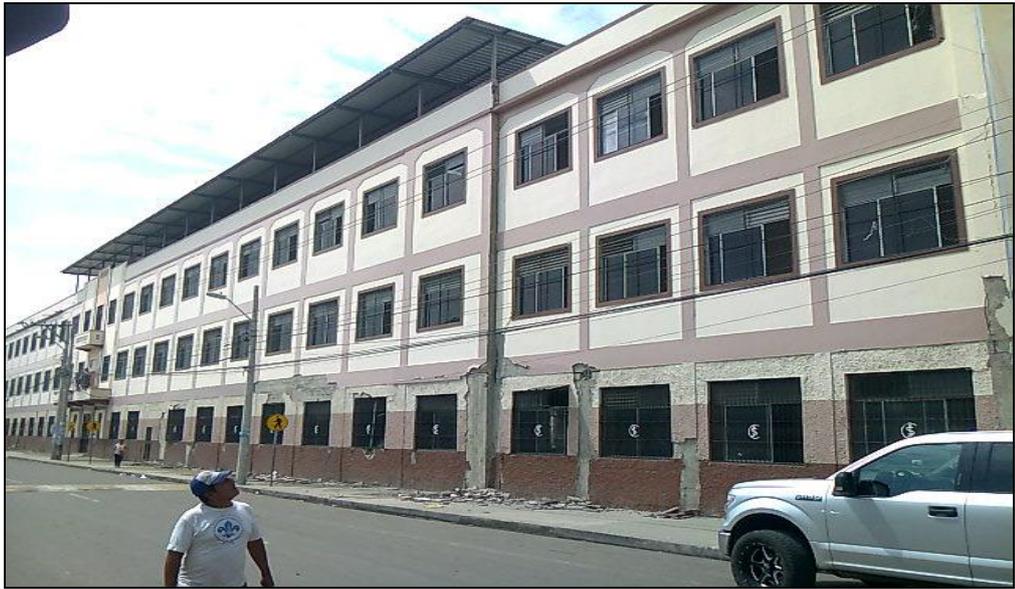
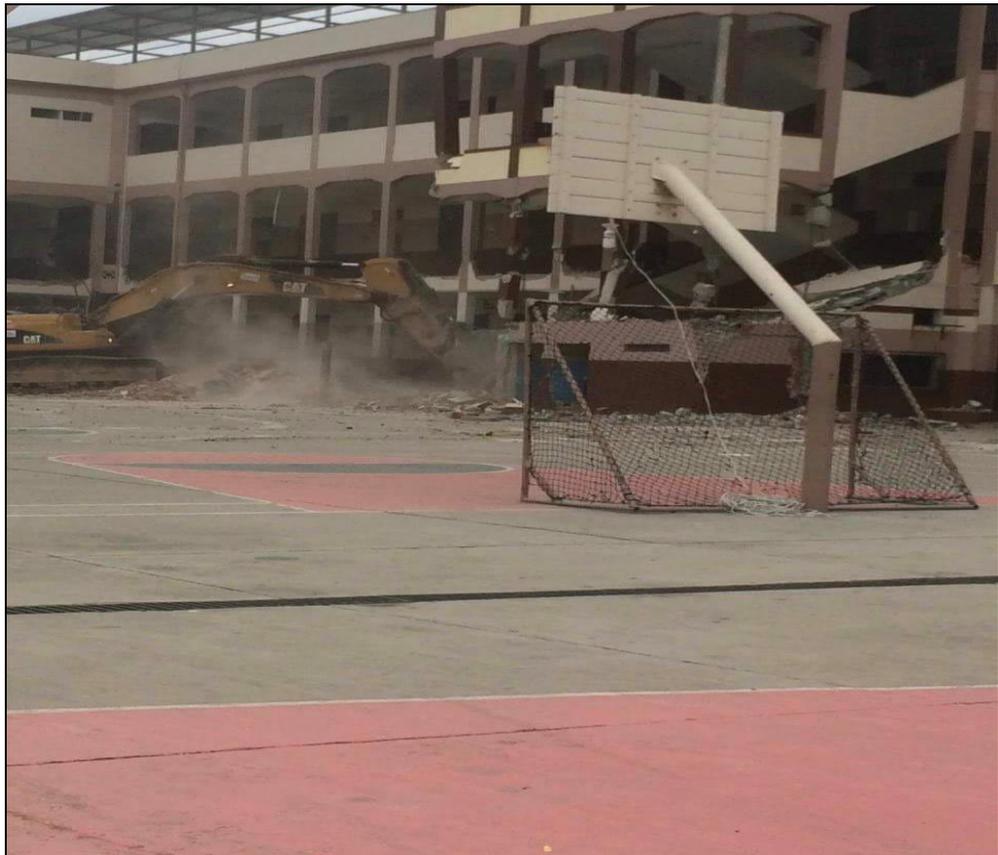
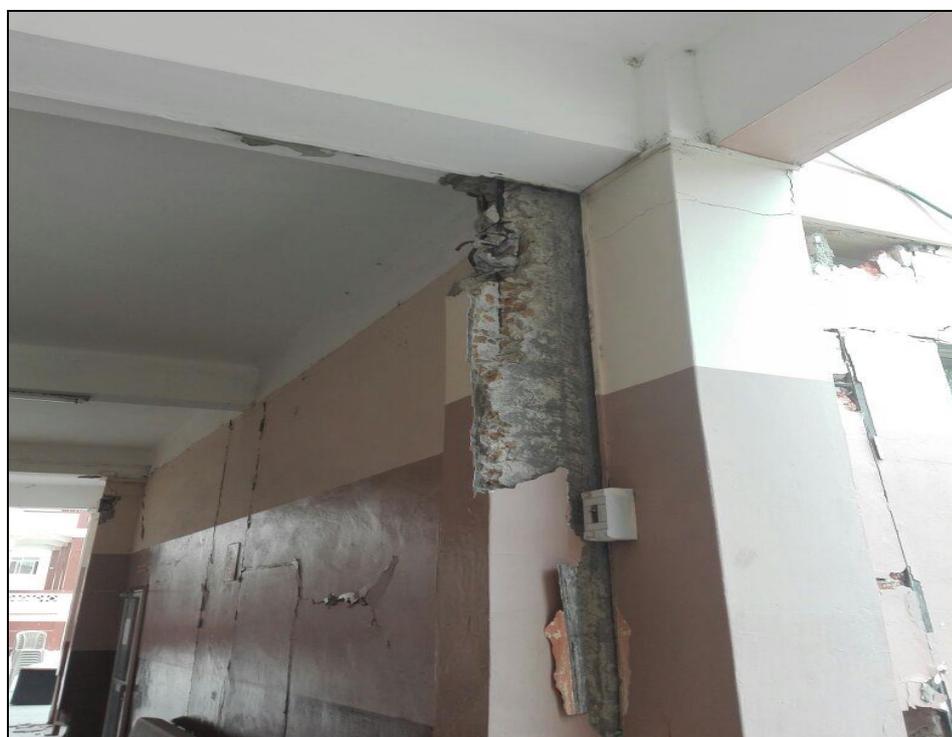
Ilustración 28. Colegio San José después del sismo del 16 de Abril del 2016 (1).

- En la **Unidad Educativa Salesiana San José** no se conoce el código de diseño, pero en ella no fueron apreciados daños estructurales significativos lo cual implica que su deriva no superó el valor de 0,75% (Se calculó 0,44%). Sin embargo, la demolición de esta edificación que había sido construida en 1944, que tenía 72 años de servicio al 16 de Abril del 2016, fue justificada con el argumento de que este colegio ya había cumplido sus años de vida útil (mayor a 50 años).

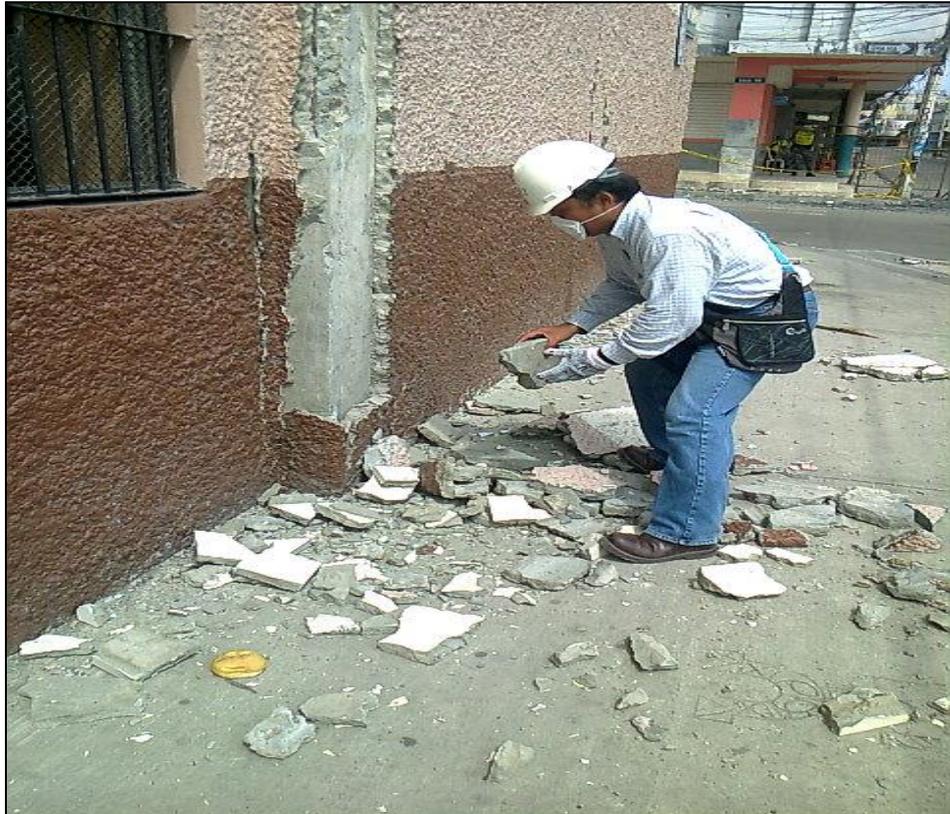
Ilustración 35. Ingeniero Alex Villacrés observando recubrimiento de la estructura.

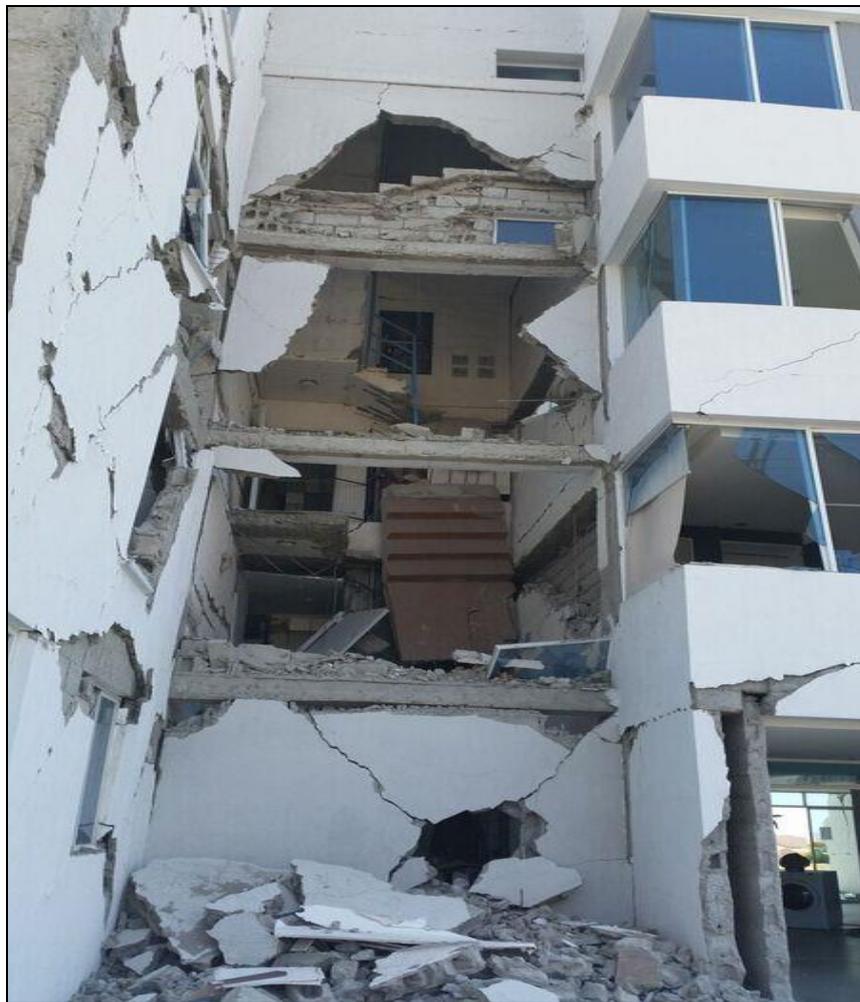
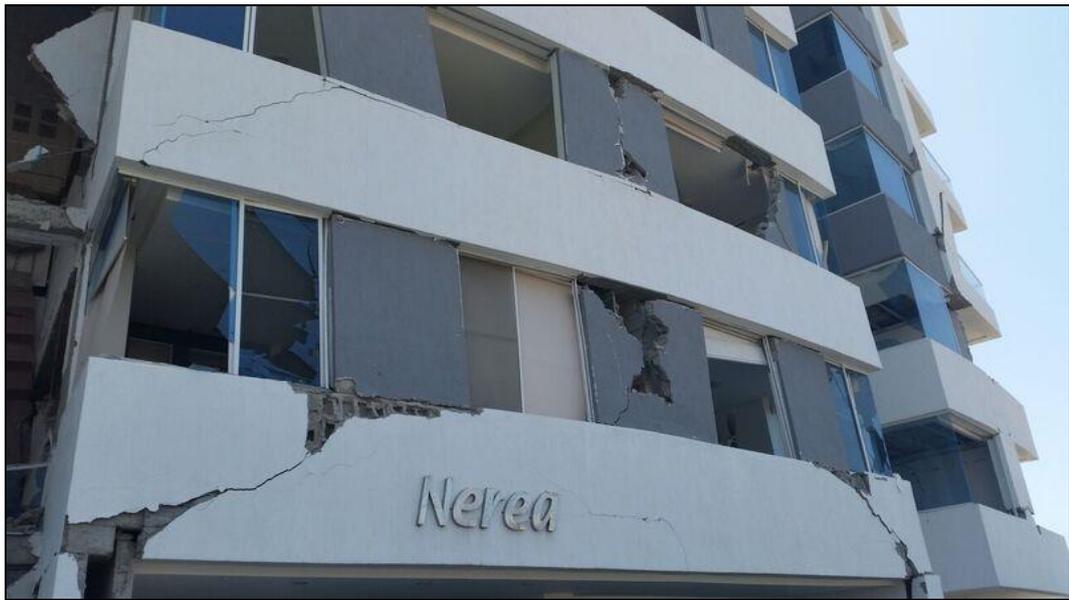
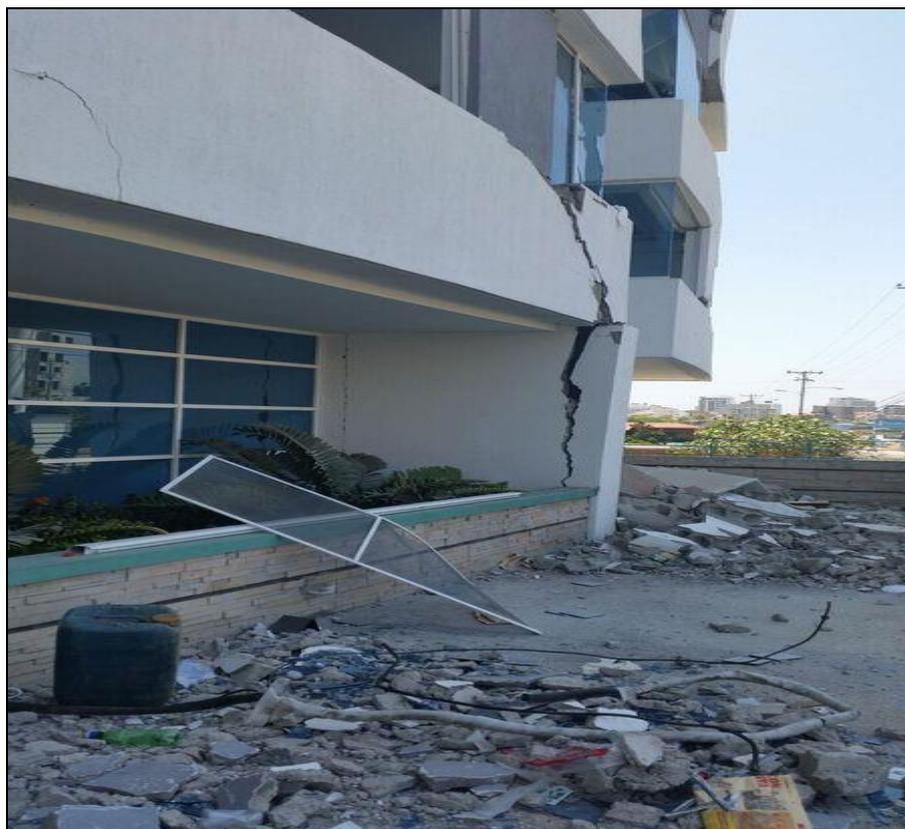
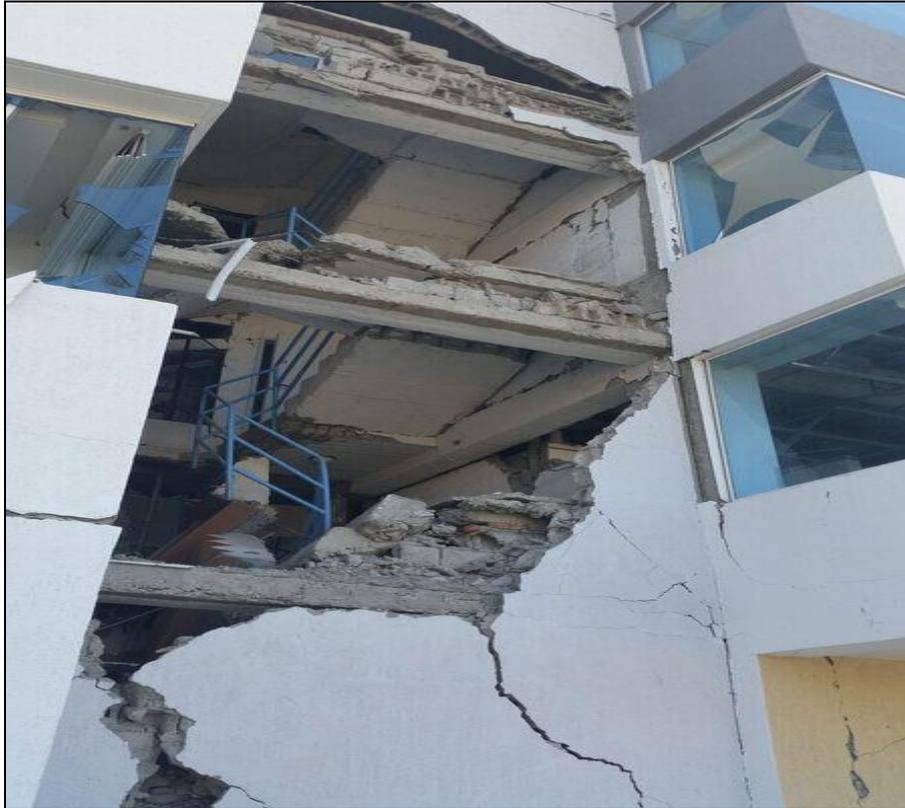
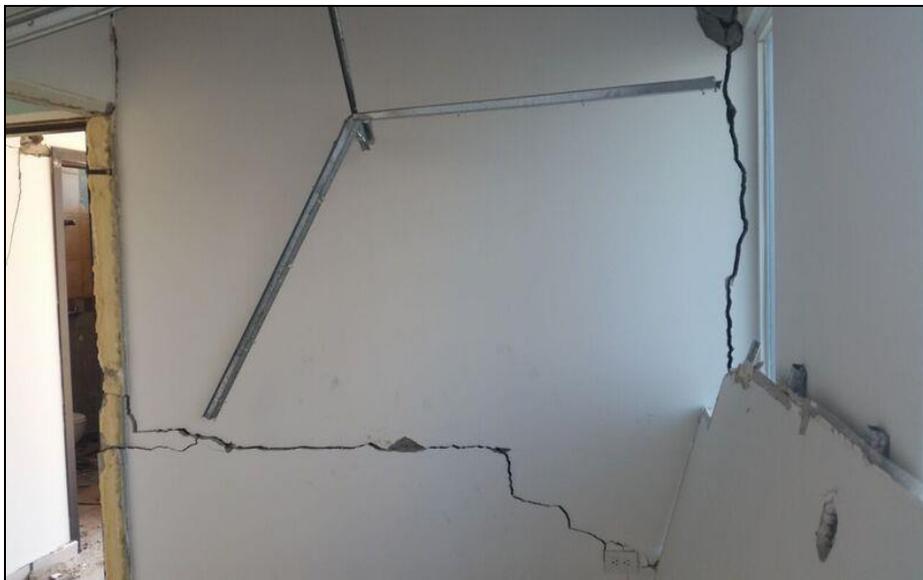
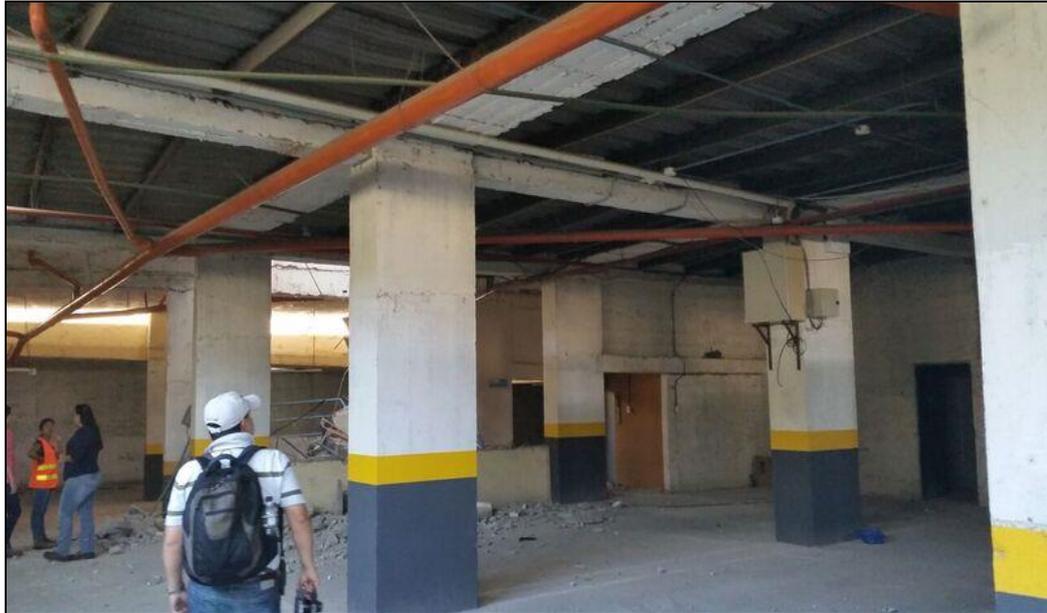
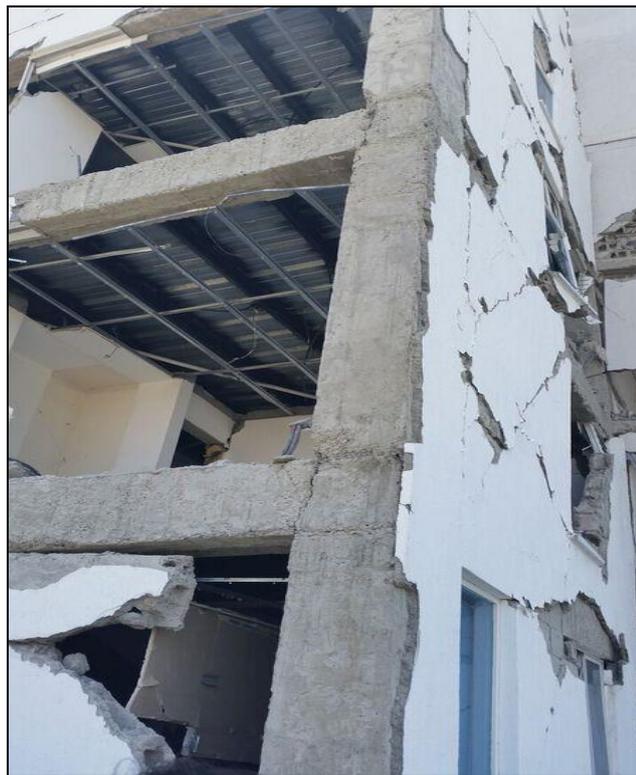
Ilustración 47. Edificio Nerea después del sismo del 16 de Abril del 2016 (1).

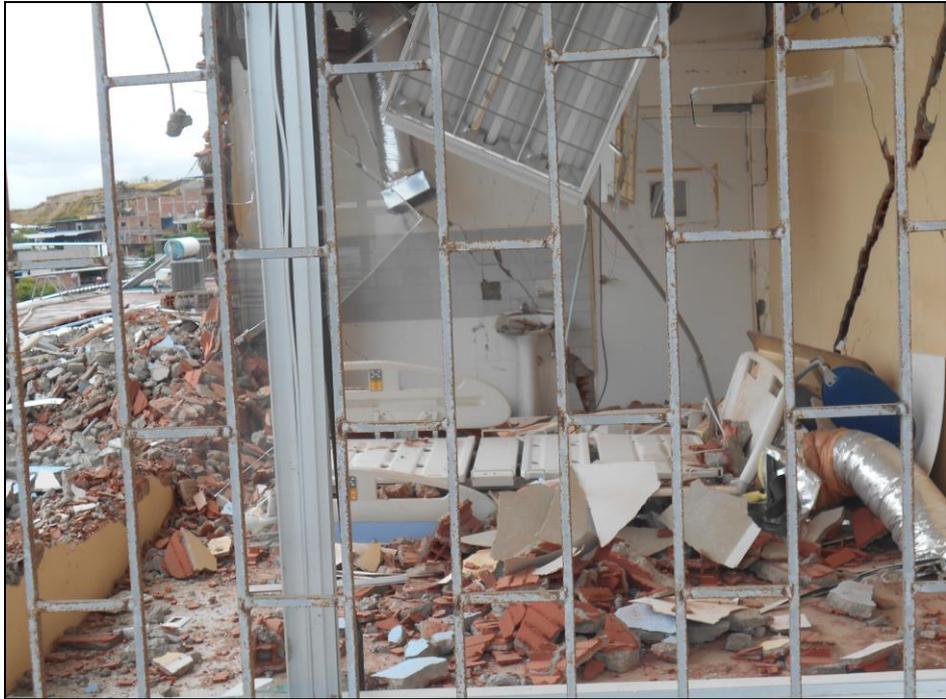
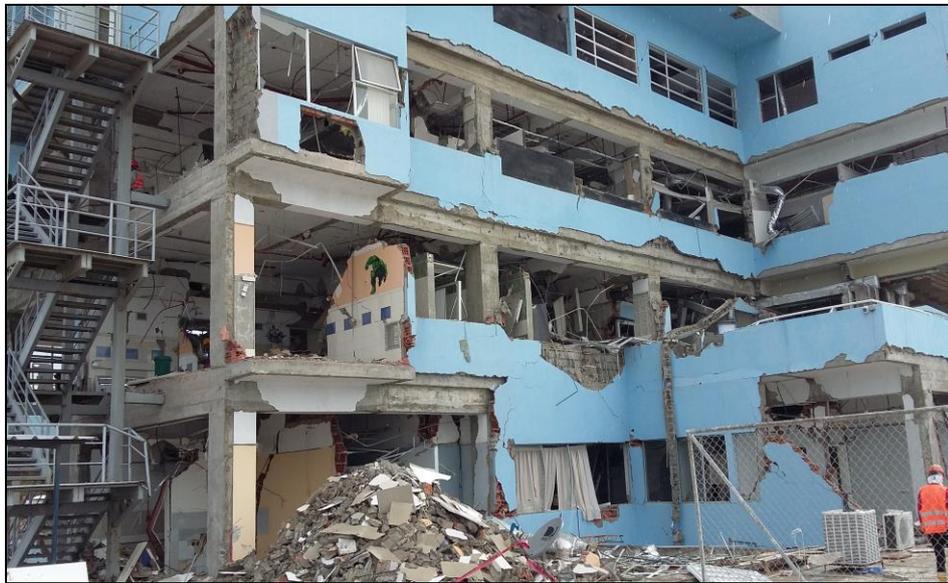
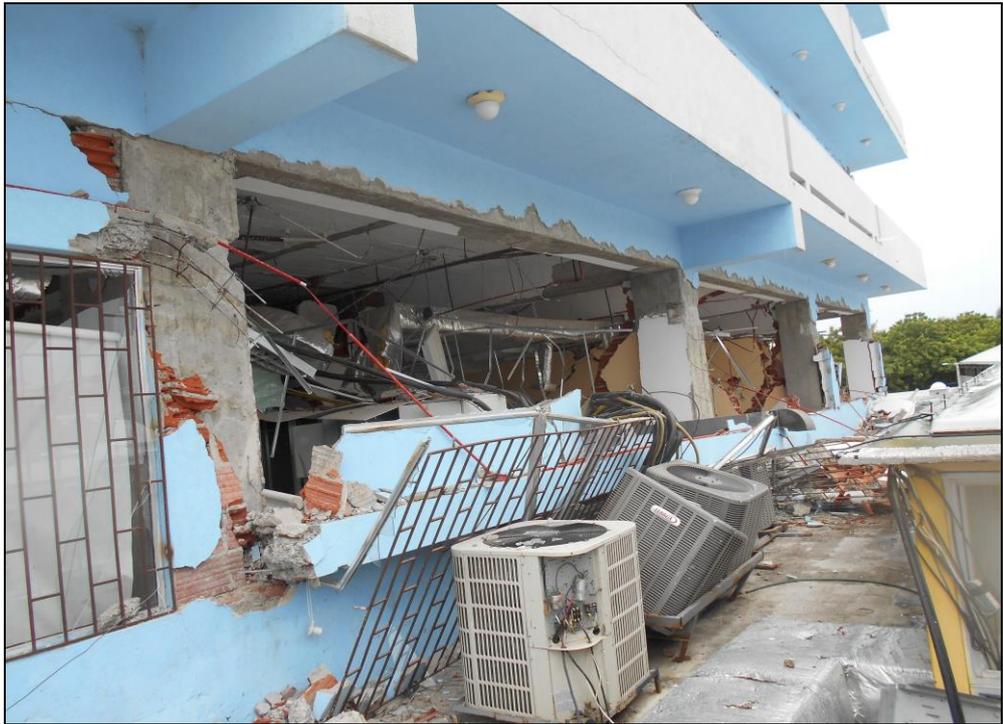
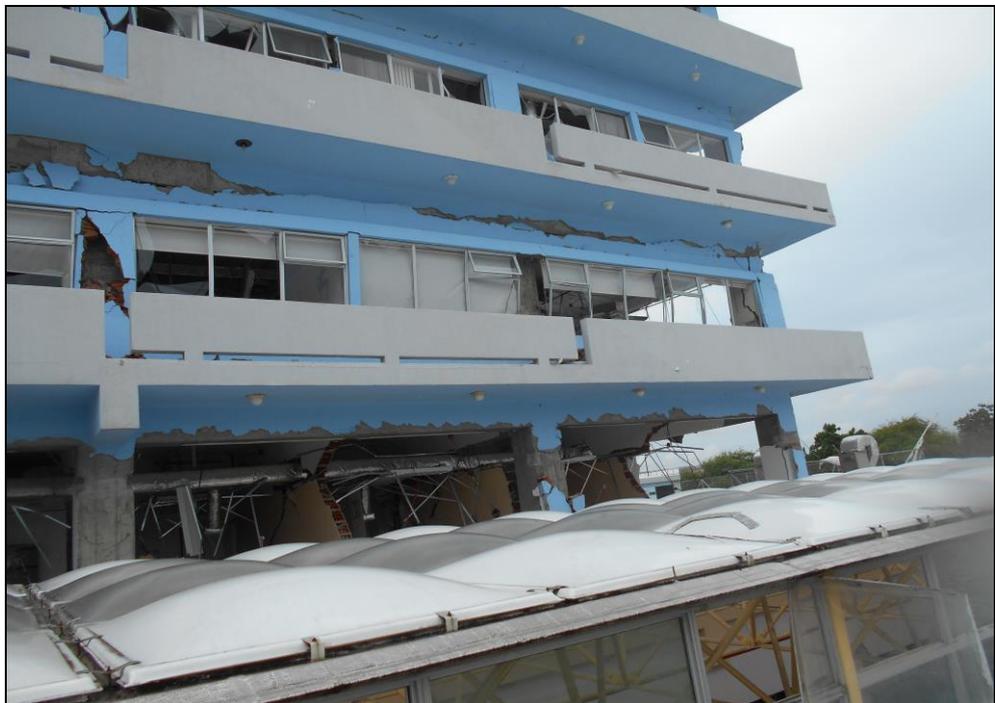
Ilustración 58. Hospital del IESS de Manta después del Terremoto del 16 de Abril del 2016 (1).

- El edificio del **Hospital del IESS de Manta**, durante el sismo del 16 de Abril del 2016, sufrió daños no-estructurales y aparentemente no sufrió daños estructurales, y al ser un hospital es considerado como **“estructura esencial con un grado de importancia de 1.5”** según la **Norma Ecuatoriana de Construcción vigente**, lo cual es posible que no cumpliera tras el sismo del 16 de Abril del 2016. Sin embargo, dicho edificio, luego de haber sido sometido a algún tipo de rehabilitación, pudo tener otro uso.
