**UNIVERSIDAD CATÓLICA
DE SANTIAGO DE GUAYAQUIL**

**ESTUDIO DE LOS MÉTODOS DE REHABILITACIÓN USADOS EN
EDIFICIOS AFECTADOS POR EL SISMO DEL 16 DE ABRIL DE 2016 EN
EL ECUADOR.**

Loaiza Tacury, Jefferson Ronald

13 de marzo del 2018

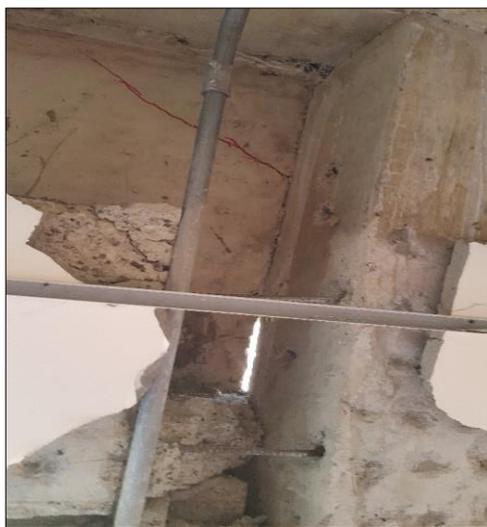
Figura 43: Daño en la mampostería Ex Banco La Provisora

Daño en la mampostería, se observan grietas y separación de la pared con la columna.

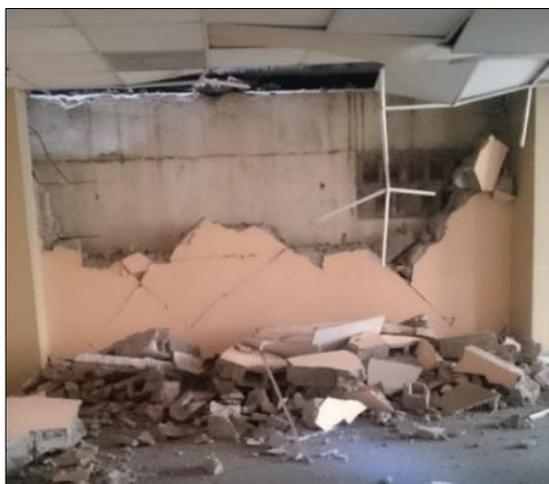
Figura 44: Daño en la mampostería Ex Banco La Provisora

Daño de la mampostería, debido al golpeteo del edificio adyacente.

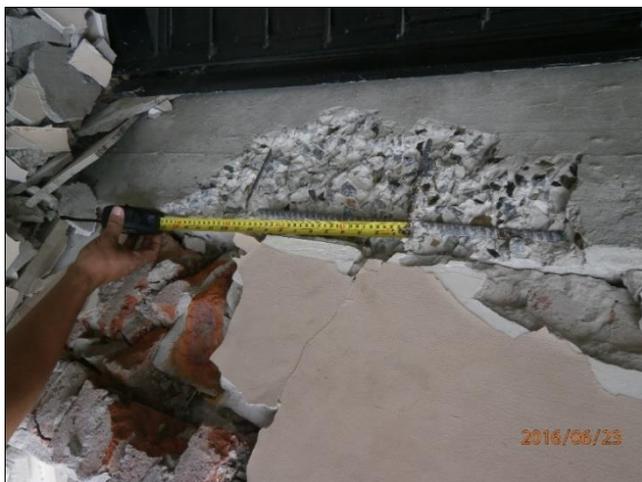
Desprendimiento del hormigón, que deja el acero al expuesto a la intemperie.

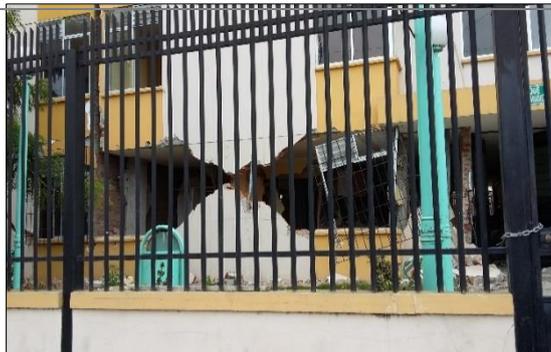
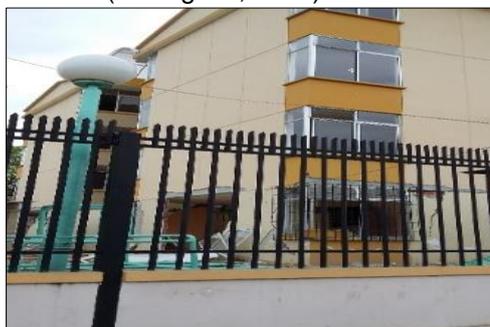
Figura 52: Daños en la mampostería inferior edificio Los Olivos.

Figura 53: Daños en la mampostería inferior edificio Los Olivos.

En las dos fotos se puede apreciar que hubo daños de consideración en la mampostería de la parte baja del edificio multifamiliar de Los Olivos.

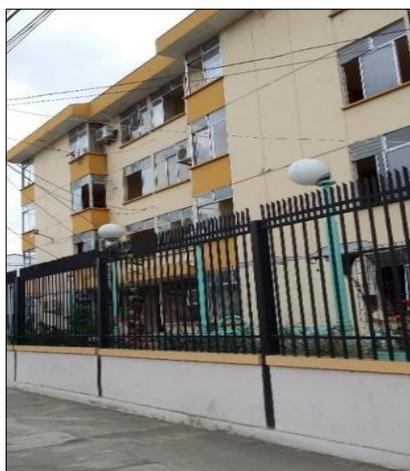
Figura 54: Desprendimiento de hormigón de recubrimiento de fachada edificio Los Olivos

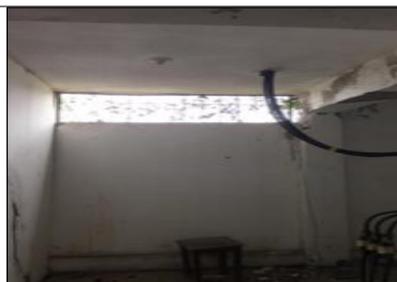
Figura 58: Daño en columna Hotel Centinela
Fuente: (Sánchez, 2016)

Se observa un posible daño por columna corta, debido a la mampostería y a la ventana que se observa en la figura.

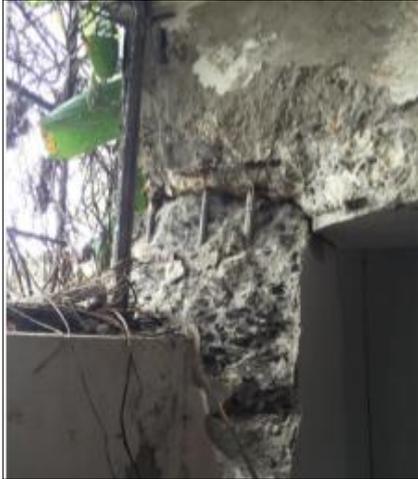
Figura 59: Daño en columna Hotel Centinela
Fuente: (Sánchez, 2016)

Se observa un posible daño por columna corta, debido a la mampostería y a la ventana que se observa en la figura.

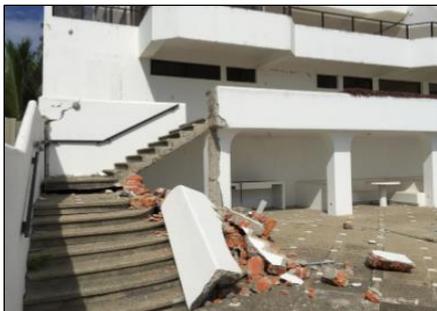
Figura 63: Asentamiento del tramo inferior Hotel Centinela
Fuente: (Sánchez, 2016)

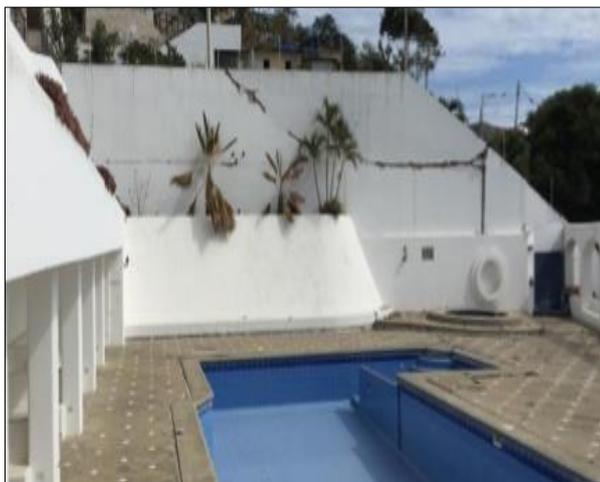
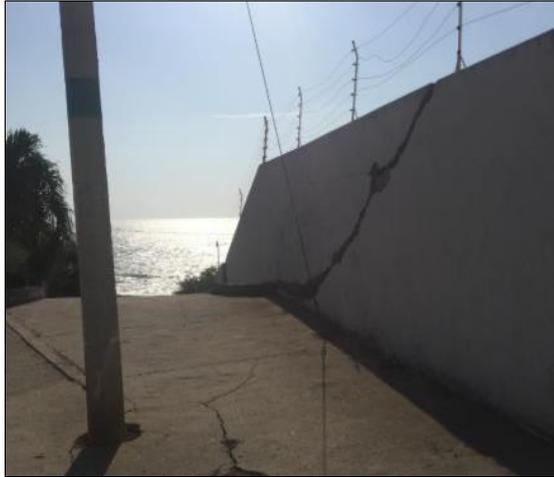
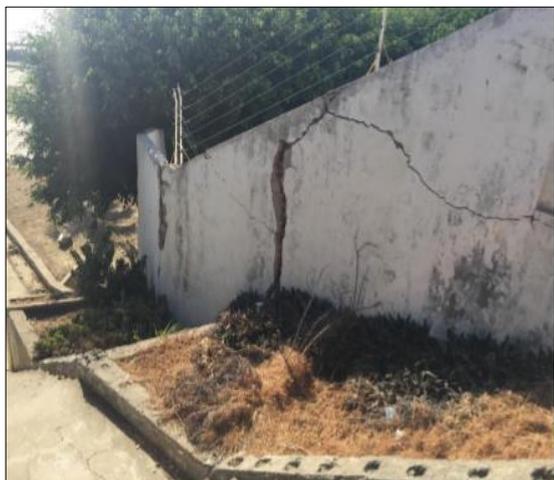
Figura 67: Grietas en el cerramiento Hotel Centinela
Fuente: (Sánchez, 2016)

Como se pueden observar en las imágenes hubo grietas en todas las paredes del cerramiento del Hotel.

Figura 68: Grietas en el cerramiento interior Hotel Centinela
Fuente: (Sánchez, 2016)

Figura 69: Grietas en el cerramiento posterior Hotel Centinela
Fuente: (Sánchez, 2016)

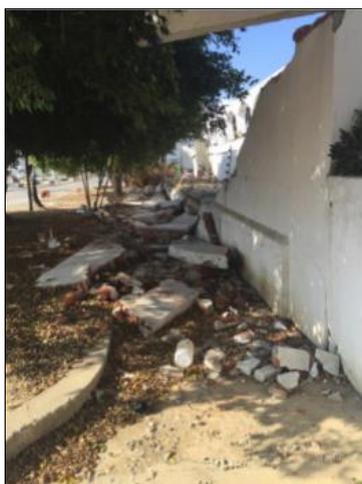
Figura 70: Desplome de cerramiento Hotel Centinela
Fuente: (Sánchez, 2016)

Como se pueden observar en las imágenes hubo grietas en todas las paredes del cerramiento del Hotel

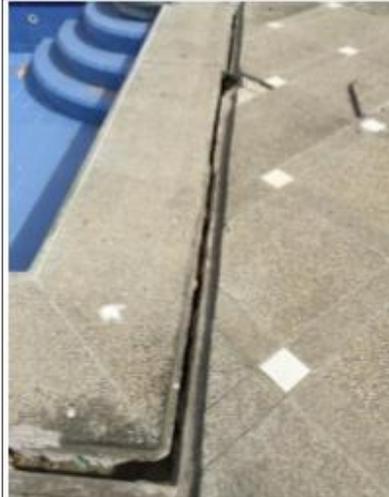
En la imagen se puede observar que la piscina tuvo una separación con el contrapiso.

Figura 71: Piscina de Hotel Centinela
Fuente: (Sánchez, 2016)

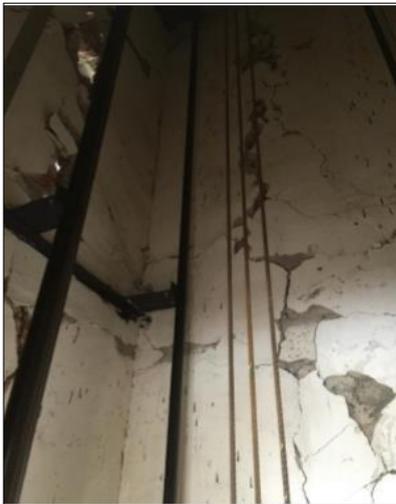
En la imagen se muestra que las paredes del ducto del ascensor sufrieron daños.

Figura 72: Ducto de Hotel Centinela
Fuente: (Sánchez, 2016)

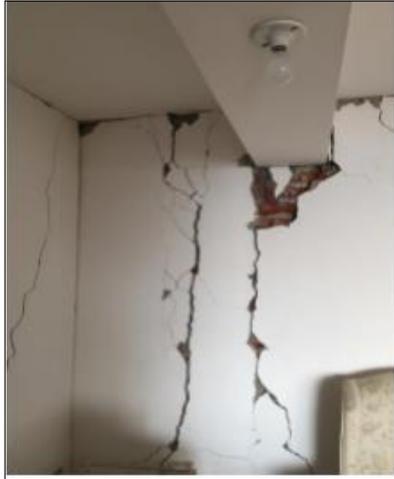
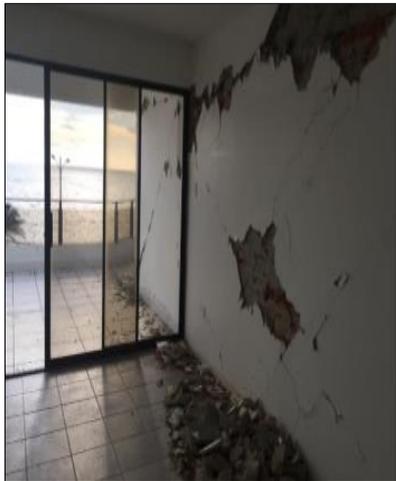
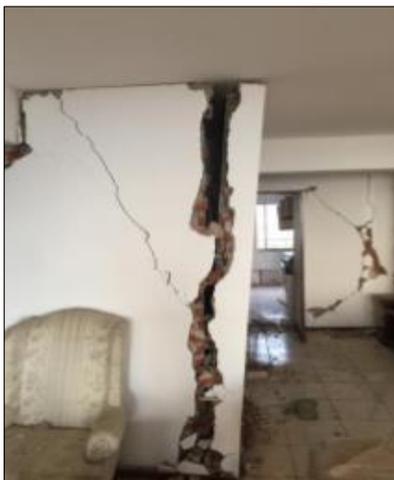
Figura 73: Daños en paredes de Hotel Centinela
Fuente: (Sánchez, 2016)

Figura 74: Grietas en paredes Hotel Centinela
Fuente: (Sánchez, 2016)

Figura 75: Grietas Hotel Centinela
Fuente: (Sánchez, 2016)

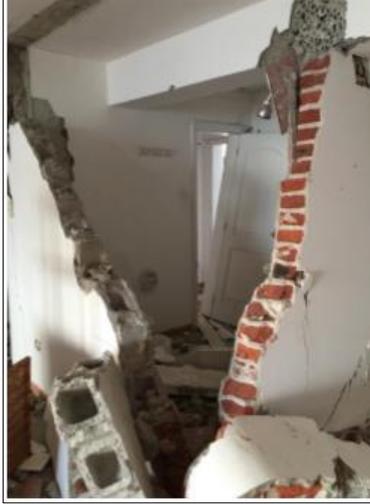
En las siguientes imágenes se pueden observar los daños que sufrieron las paredes, los cuales fueron fisuras, desprendimiento del recubrimiento a daño total de la pared.

Figura 76 Desplome de pared Hotel Centinela
Fuente: (Sánchez, 2016)

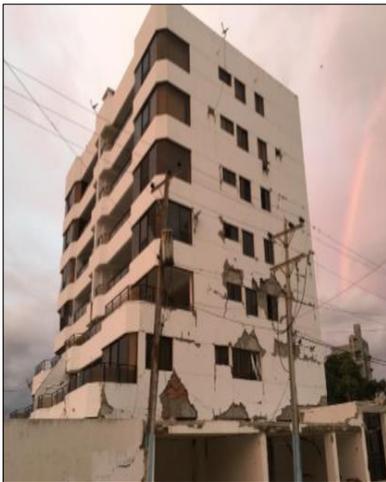
Figura 77: Caída de fachada Hotel Centinela
Fuente: (Sánchez, 2016)

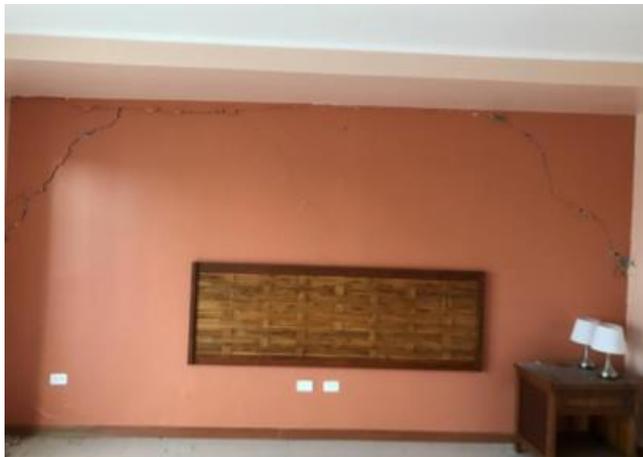
Se observan grietas en la parte de la mampostería

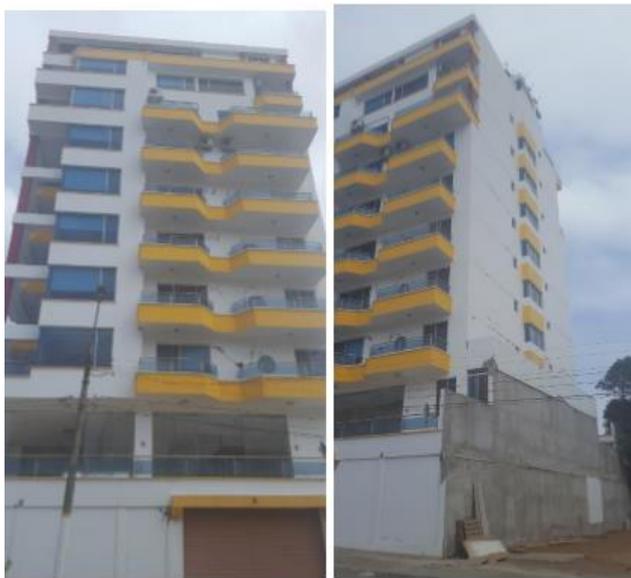
En la fachada frontal no se observan daños estructurales, pero si grietas en los elementos no estructurales como mampostería.

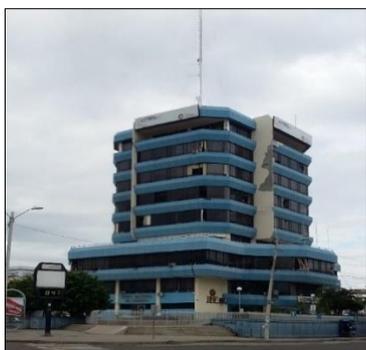
En la foto se puede observar que en la fachada del edificio sufrió daños en el recubrimiento.

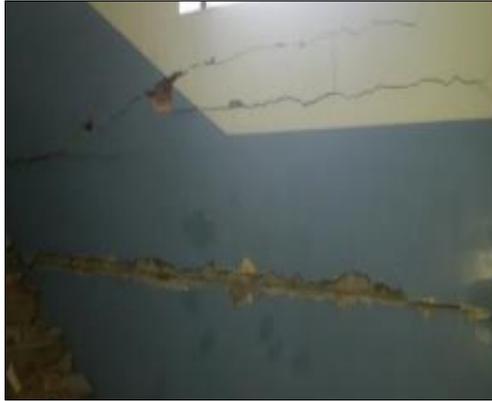
Figura 88: Grietas en mampostería
Fuente: (Aguiar, 2016)

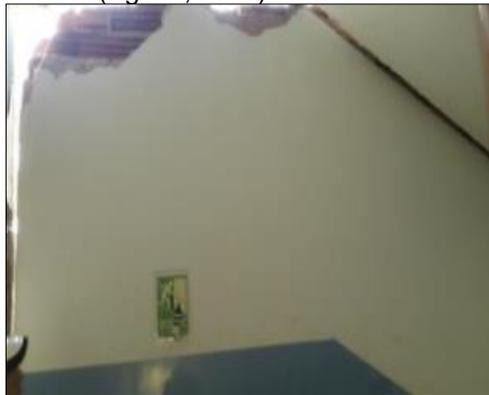
Figura 89: Pared desprendida Ex Banco Central de Manta

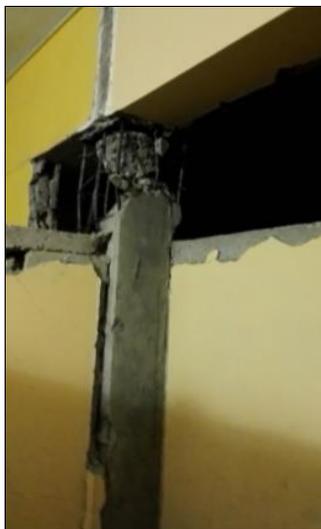
En la foto se puede observar que hubo una falla por columna corta en la parte superior de la columna.

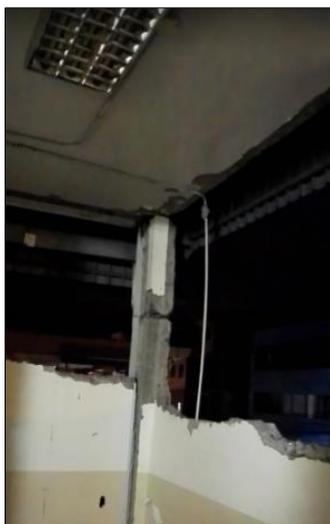
Se puede observar desprendimiento del recubrimiento de la columnas, además también se observa grietas en la parte intermedia de la columna.

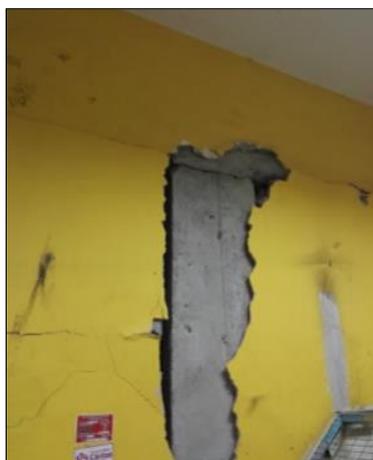
En la foto se observan daños en la mampostería.

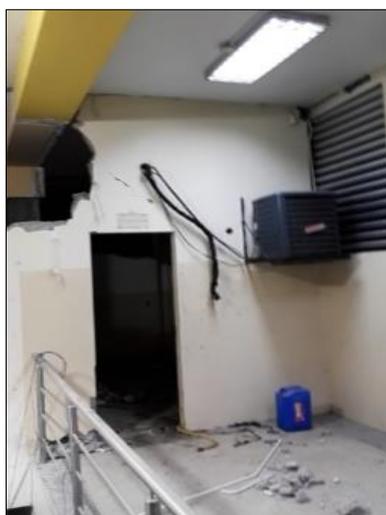
En la foto se puede observar el colapso de la parte superior derecha de la pared.
