**UNIVERSIDAD CATÓLICA
DE SANTIAGO DE GUAYAQUIL**

**Estudio de las causas de demolición de edificios afectados por el
sismo del 16 de abril de 2016 en Bahía de Caráquez.**

Chucuyán Pérez, María Gabriela

7 de septiembre 2018

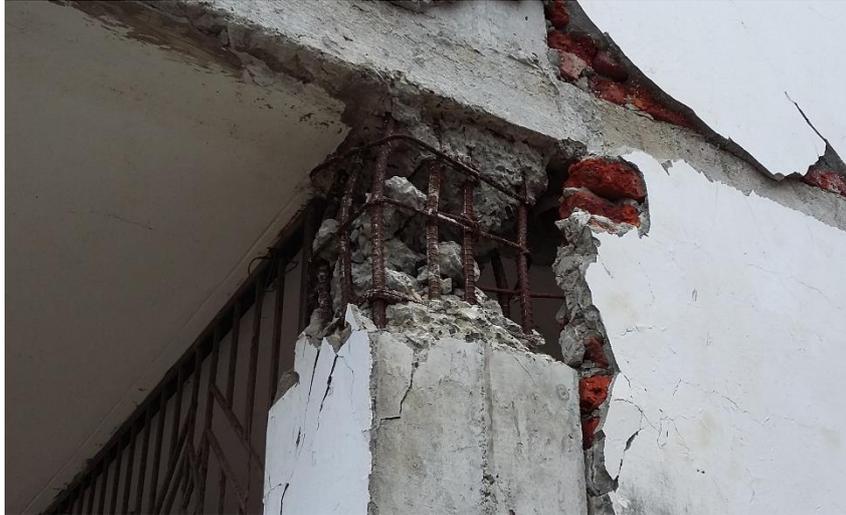
Ilustración 20 Daño por columna corta en una columna del edificio.
(Fuente: Ing. Alex Villacrés)

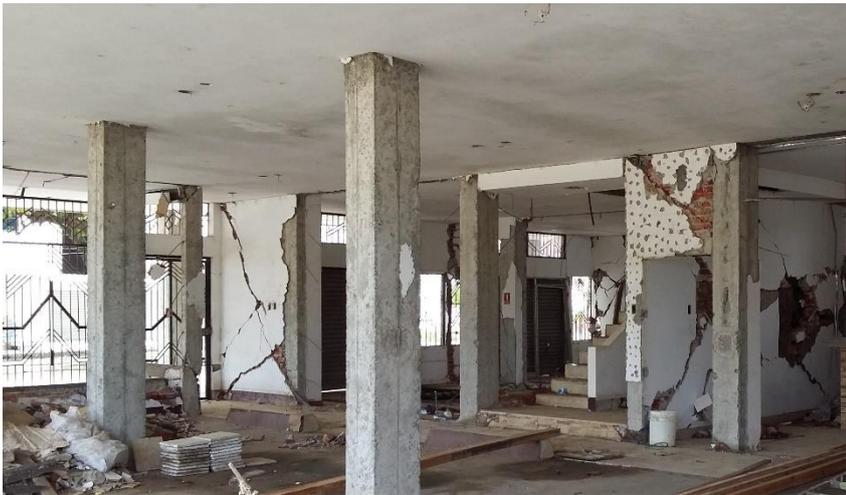
Ilustración 21 Daño en la mampostería del edificio Verdú.
(Fuente: Ing. Alex Villacrés)

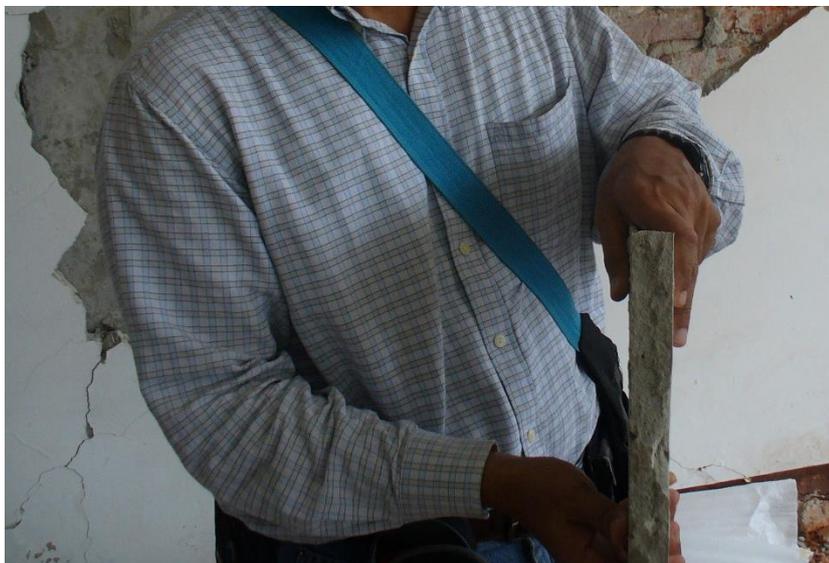
Ilustración 22 Excesivo recubrimiento del Edif. Verdú.
(Fuente: Ing. Alex Villacrés)

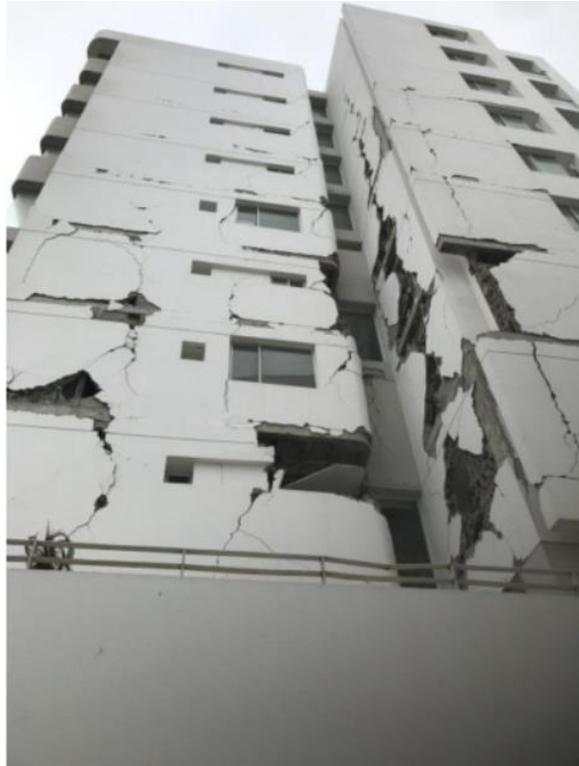
Ilustración 44 Severo daños en la mampostería de toda la fachada del edificio La Fragata.

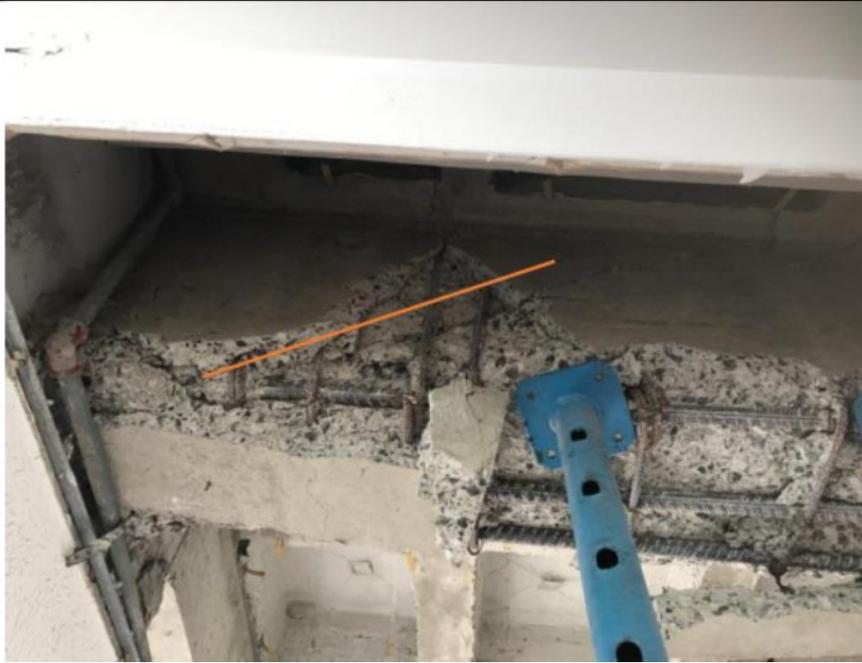
Ilustración 45 Daño estructural en viga de acople entre columnas.
(Fuente: PlanProcons, 2016)

Nota: Se observa falla por cortante a 45°. La viga contaba con poco confinamiento para las solicitaciones de carga a las que se vio sometida, este patrón de daño se repite en varios pisos.

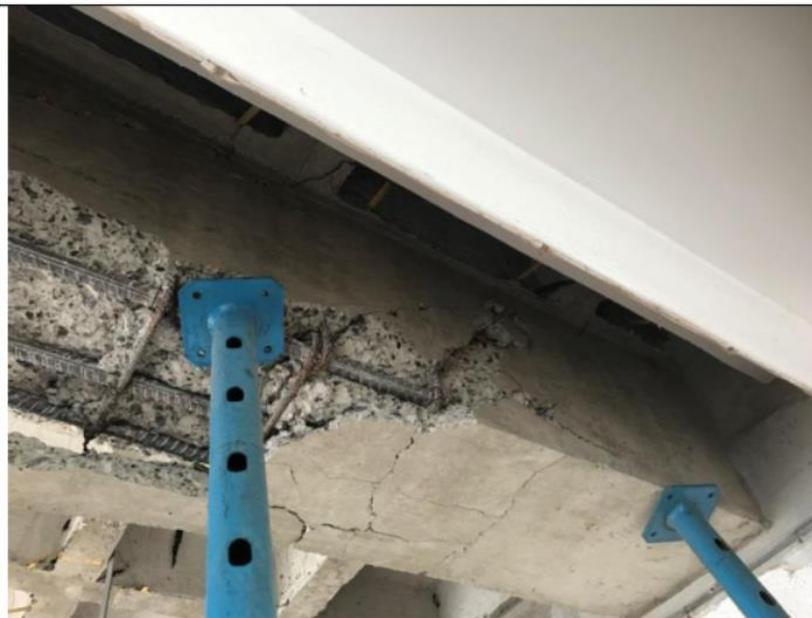
Ilustración 46 Falla por cortante junto al apoyo derecho de la viga.
(Fuente: PlanProcons, 2016)

Nota: Además se notaba desprendimiento del recubrimiento de la viga lo que indica el fuerte nivel de esfuerzos a la que esta se vio sometida durante el sismo.

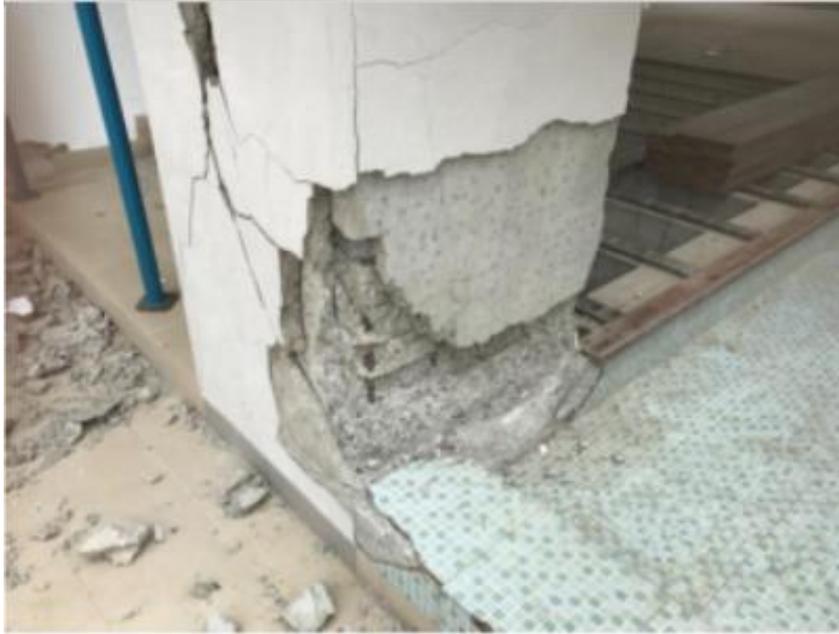
Ilustración 47 Desprendimiento del recubrimiento en columnas.
(Fuente: PlanProcons, 2016)

Nota: Esto es un claro indicativo del alto nivel de esfuerzo al que estuvo sujeta la columna. Se observa corrosión del acero vertical y transversal.

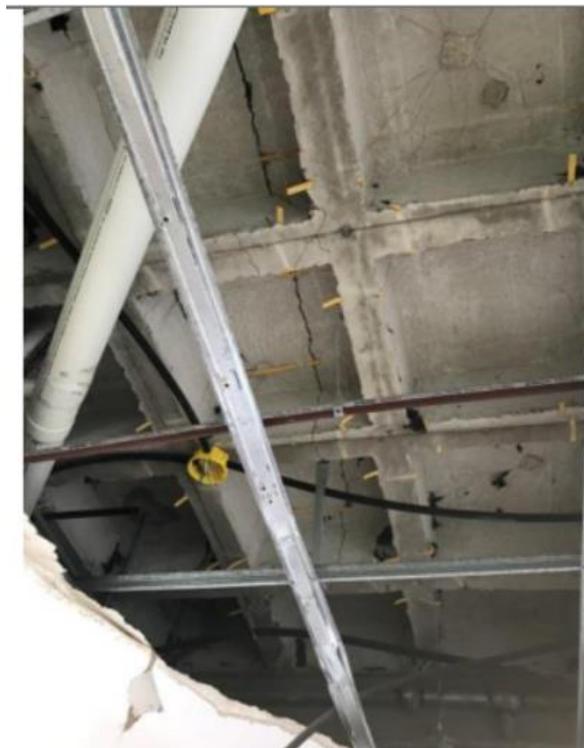
Ilustración 48 Fisura longitudinal en losa de piso.
(Fuente: PlanProcons, 2016)

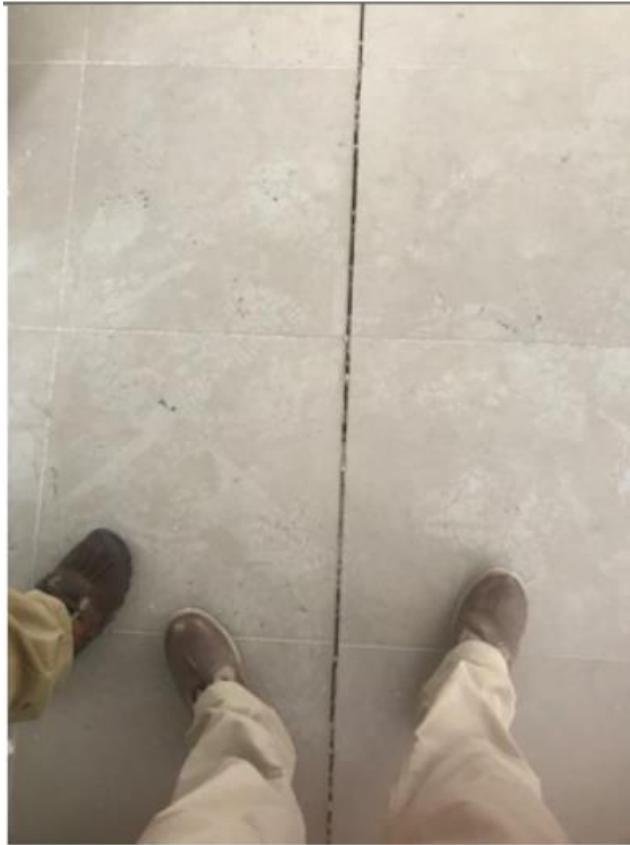
Ilustración 49 Daño por fisura longitudinal en losa.
(Fuente: PlanProcons, 2016)

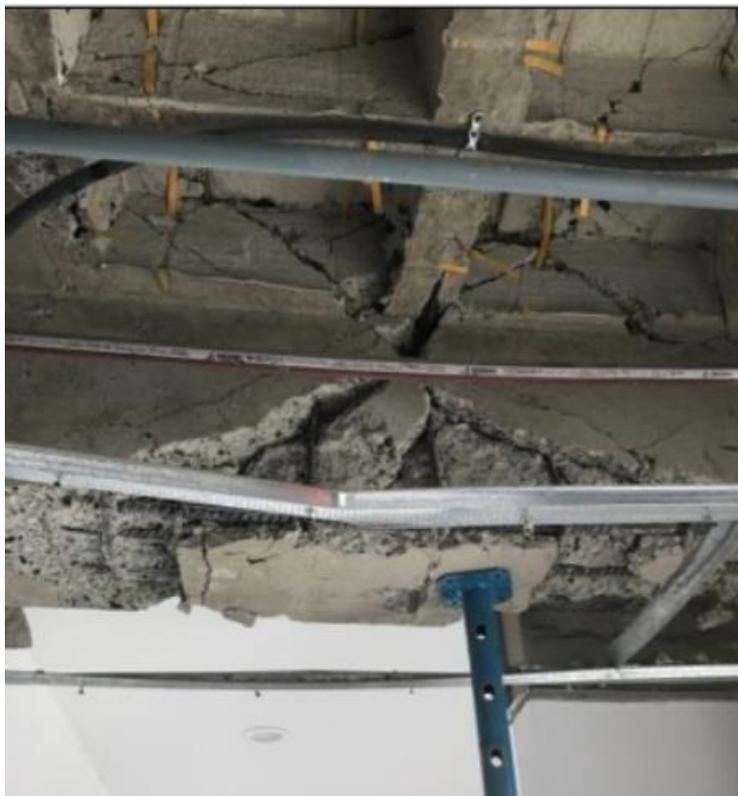
Ilustración 50 Extenso daño en vigas y losa por efecto de cortante.
(Fuente: PlanProcons, 2016)

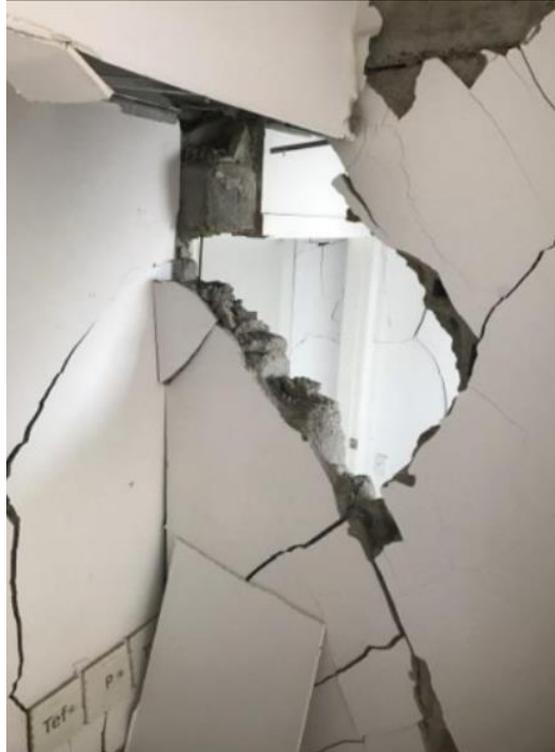
Ilustración 51 Destrucción total de mampostería de bloque a lo largo de todos los pisos.

Según se observa en las ilustraciones 43 y 51 el nivel de daño que tuvo las paredes, de acuerdo con la clasificación de Chiozzi y Miranda, fue estado de daño 3 y la deriva obtenida fue de 0.46%. Con estas dos conclusiones se va a la ilustración 118 para comprobar que la deriva de entrepiso esté dentro del rango para un estado de daño 3 en paredes.

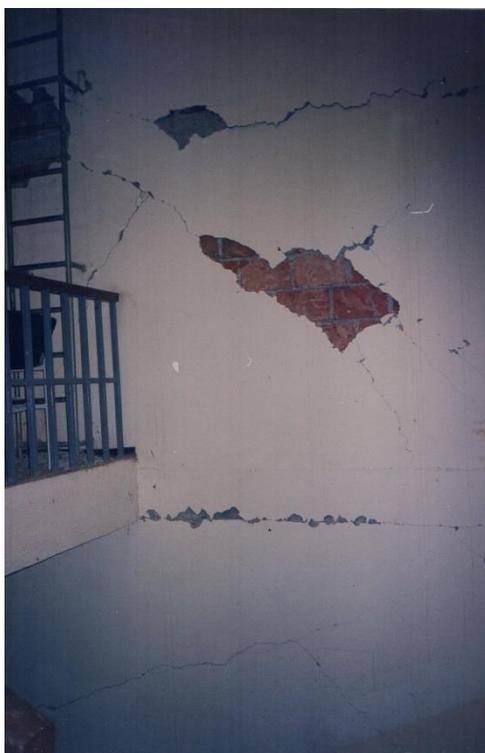
Ilustración 52 Fisuras en las paredes y desprendimiento del enlucido (sismo 1998).
(Fuente: Ing. Alex Villacrés)

Según se observa en las ilustraciones 52, 53, 54, y 61 el nivel de daño que tuvo las paredes, de acuerdo con la clasificación de Chiozzi y Miranda, fue estado de daño 3 y la deriva obtenida fue de 0.43%. Con estas dos conclusiones se va a la ilustración 118 para comprobar que la deriva de entresuelo esté dentro del rango para un estado de daño 3 en paredes.

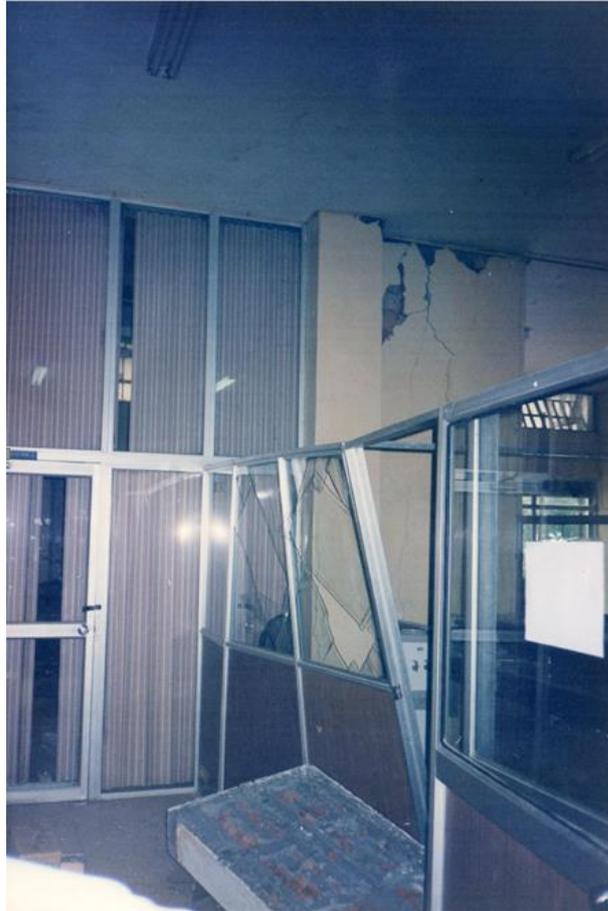
Ilustración 60 Daños en la perfilería y vidrios en puertas de oficina (sismo 1998).
(Fuente: Ing. Alex Villacrés)

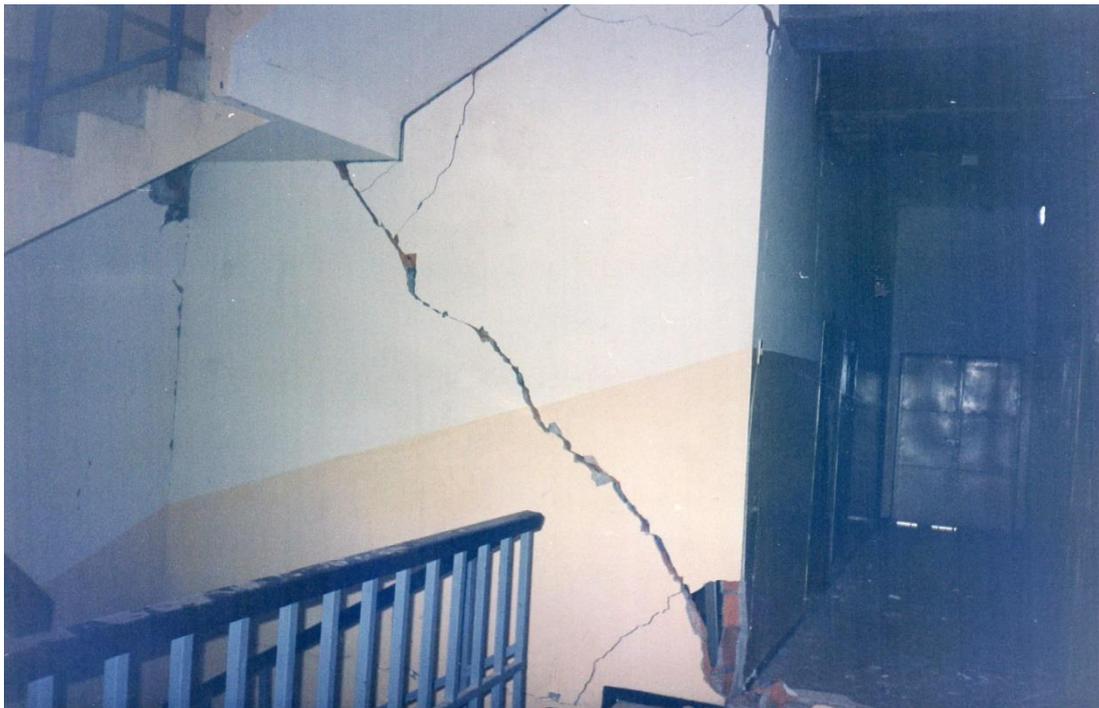
Ilustración 61 Falla por tracción diagonal en mampostería (sismo 1998).
(Fuente: Ing. Alex Villacrés)

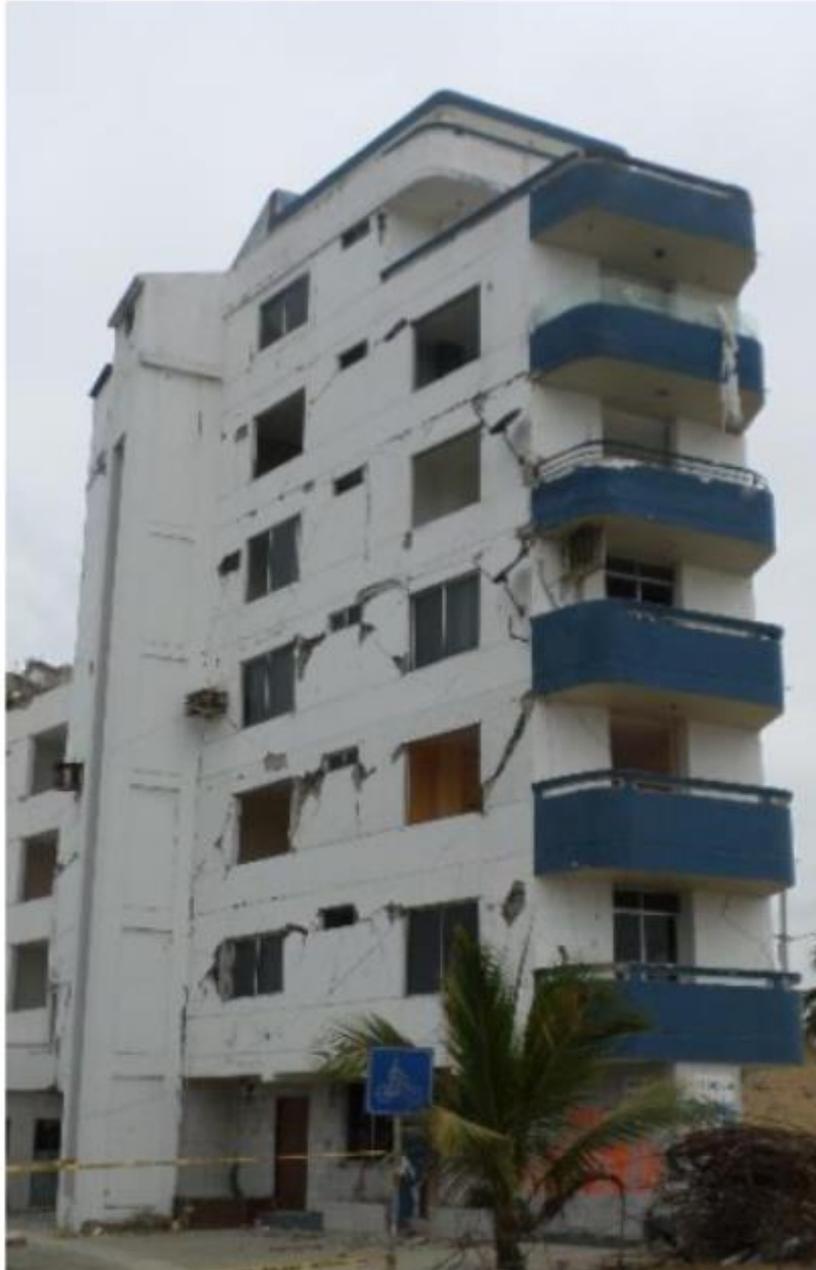
Ilustración 62 Daños en fachadas, caída de mampostería en el edificio Jalil.
(Fuente: PlanProcons, 2016)

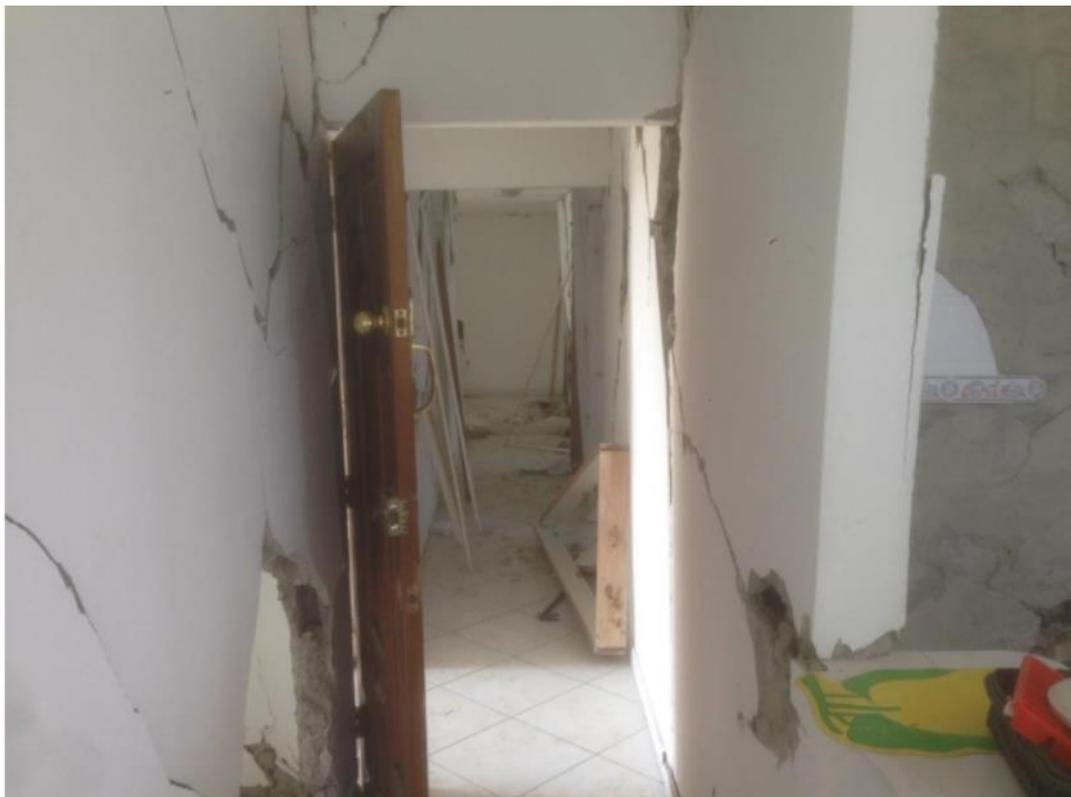
Ilustración 64 Daños internos en mampostería.
(Fuente: PlanProcons, 2016)

Según se observa en las ilustraciones 64 y 65 el nivel de daño que tuvo las paredes, de acuerdo con la clasificación de Chiozzi y Miranda, fue estado de daño 3 y la deriva obtenida fue de 0.71%. Con estas dos conclusiones se va a la ilustración 118 para comprobar que la deriva de entresuelo esté dentro del rango para un estado de daño 3 en paredes.

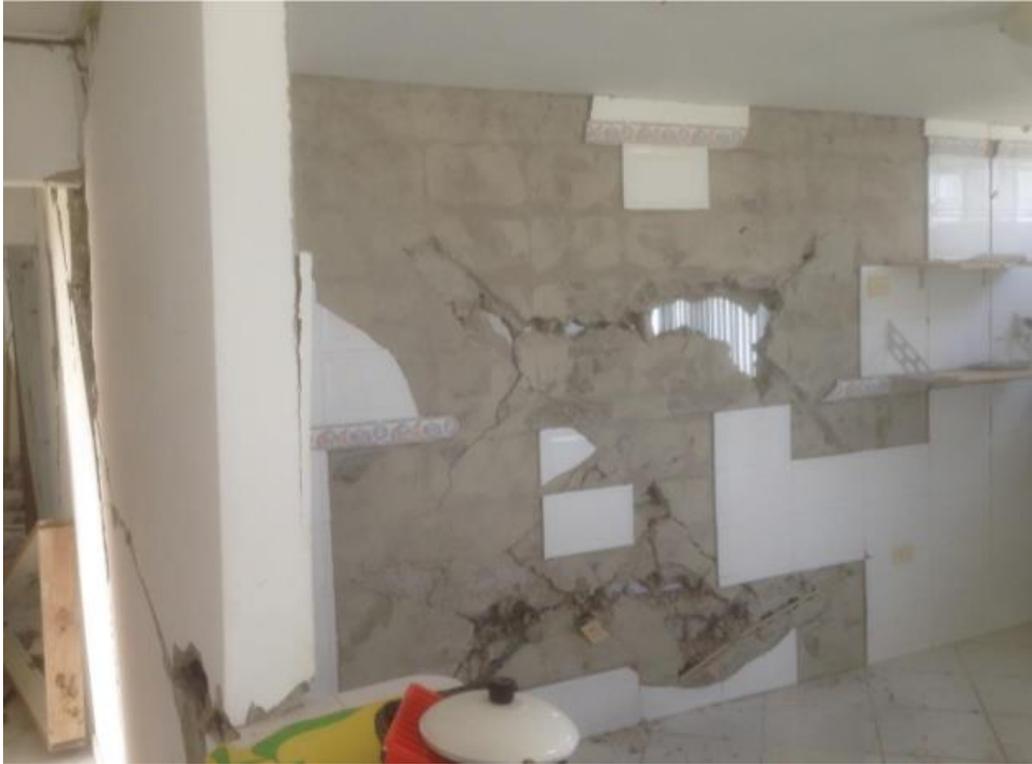
Ilustración 65 Daños en mampostería.
(Fuente: PlanProcons, 2016)

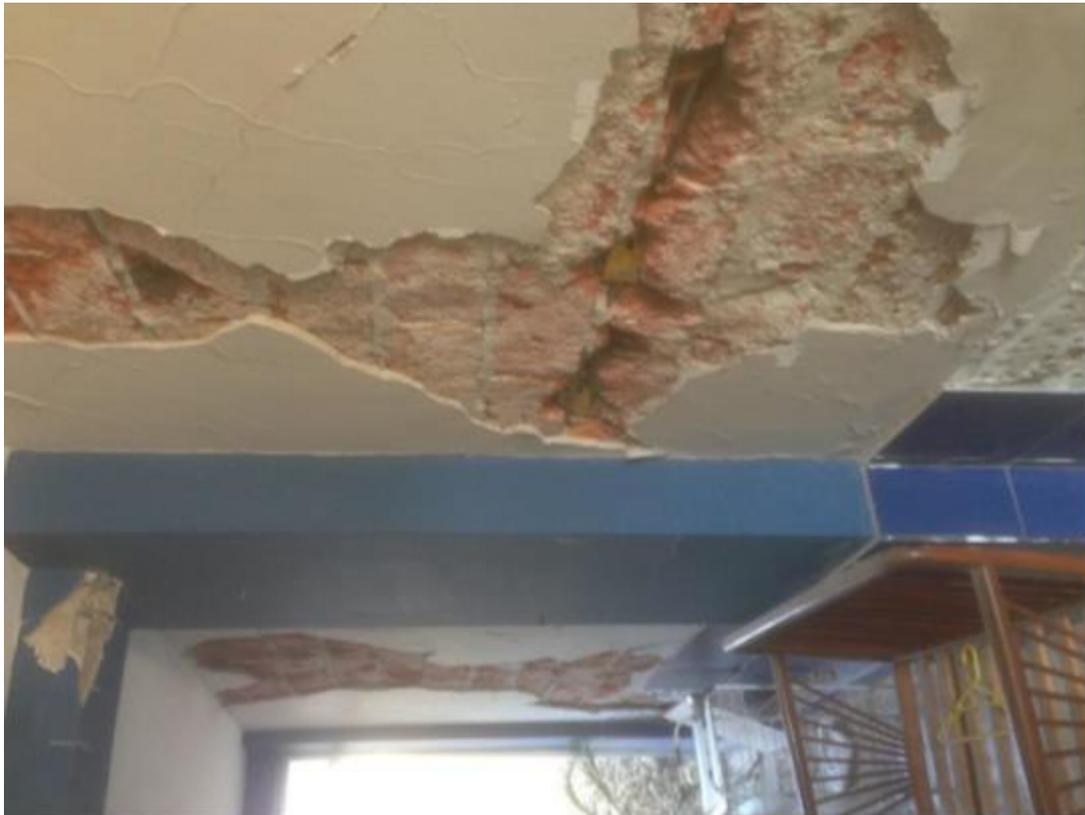
Ilustración 66 Desprendimiento del enlucido en la losa superior, se observa una falla longitudinal.
(Fuente: PlanProcons, 2016)

Según se observa en las ilustraciones 66, 67, 71, 72, 76, 78, 80, 83, 91, 94 y 95 el nivel de daño que tuvo las paredes, de acuerdo con la clasificación de Chiozzi y Miranda, fue estado de daño 2 y la deriva obtenida fue de 0.27%. Con estas dos conclusiones se va a la ilustración 118 para comprobar que la deriva de entresuelo esté dentro del rango para un estado de daño 2 en paredes.

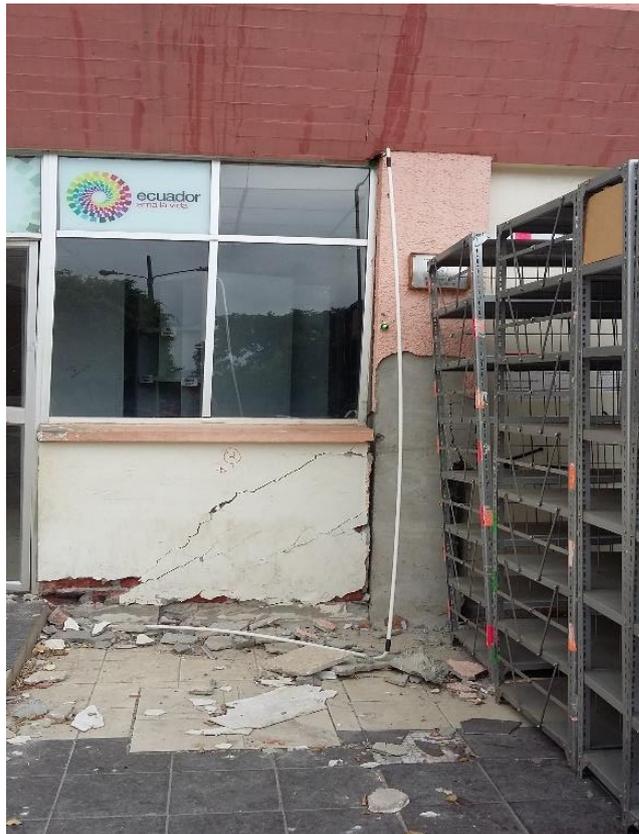
Ilustración 67 Daños en mampostería de recubrimiento.
(Fuente: Soleico, 2016)

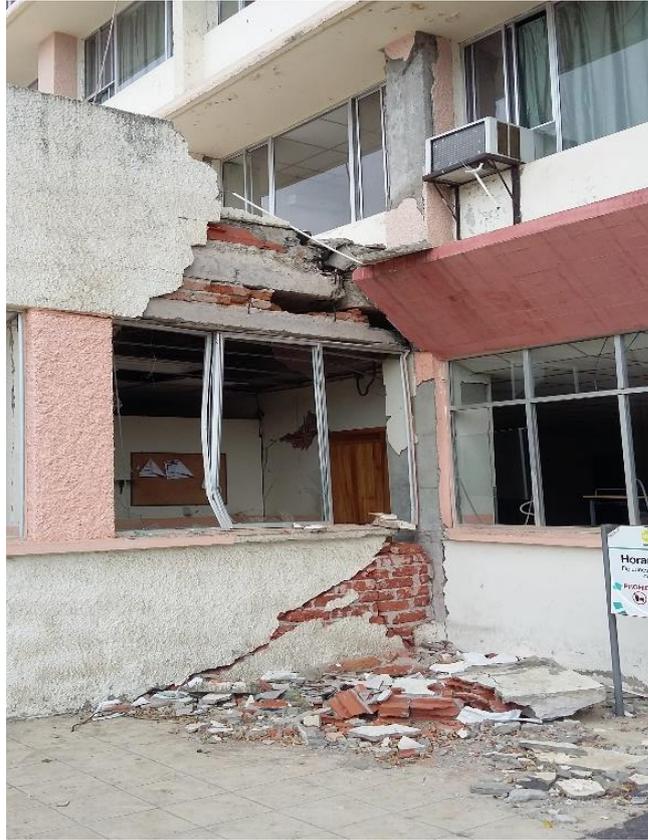
Ilustración 68 Daños en mampostería y parapetos.
(Fuente: Soleico, 2016)

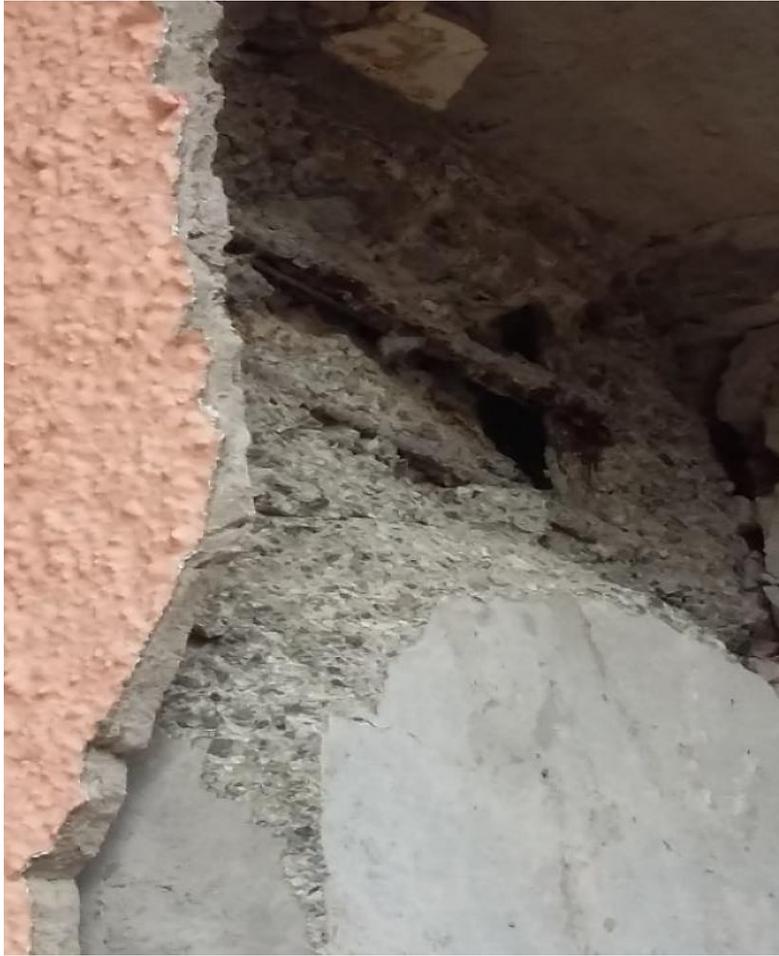
Ilustración 69 Astillamiento del hormigón, se observa el acero de refuerzo en cabeza de columna.
(Fuente: Soleico, 2016)

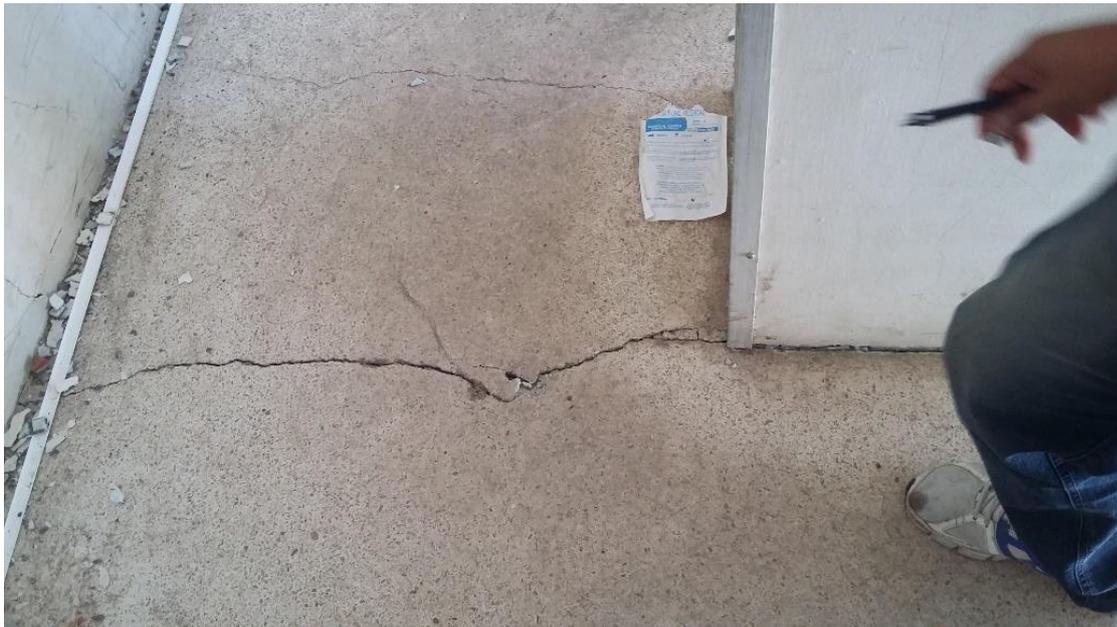
Ilustración 70 Existencia de grieta y ondulaciones en el contrapiso.
(Fuente: Soleico, 2016)

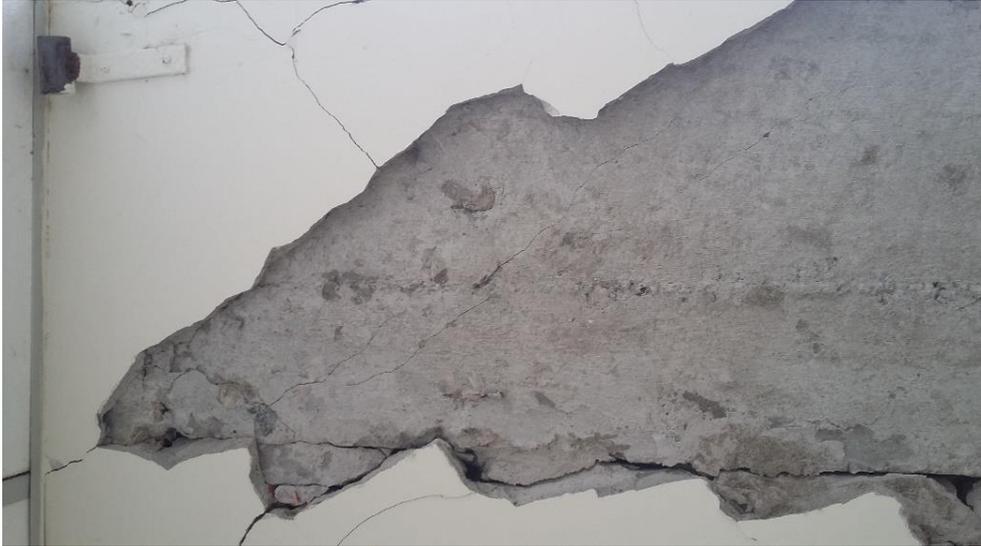
Ilustración 71 Desprendimiento de recubrimiento y falla por corte en vigas.
(Fuente: Soleico, 2016)

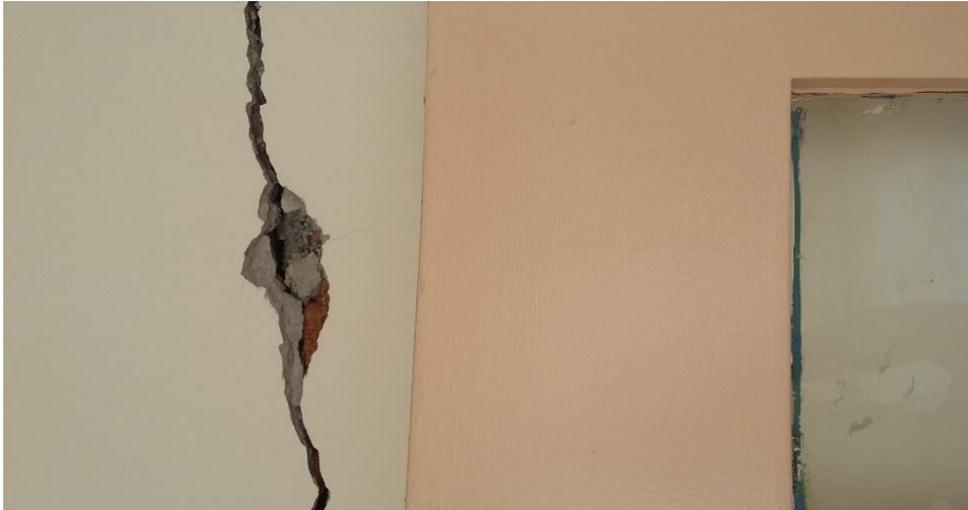
Ilustración 72 Daños en paredes interiores, grandes grietas en diagonal.
(Fuente: Soleico, 2016)

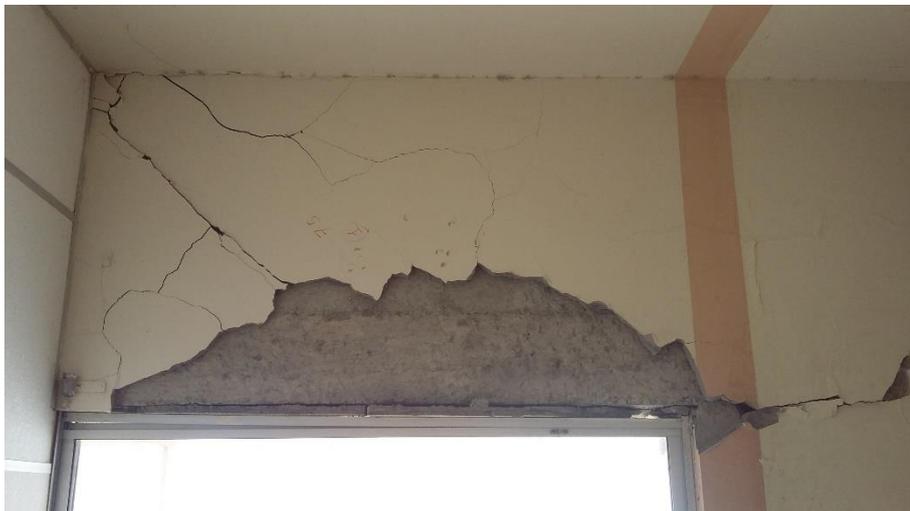
Ilustración 73 Fisuras y desprendimiento en celosías.
(Fuente: Soleico, 2016)

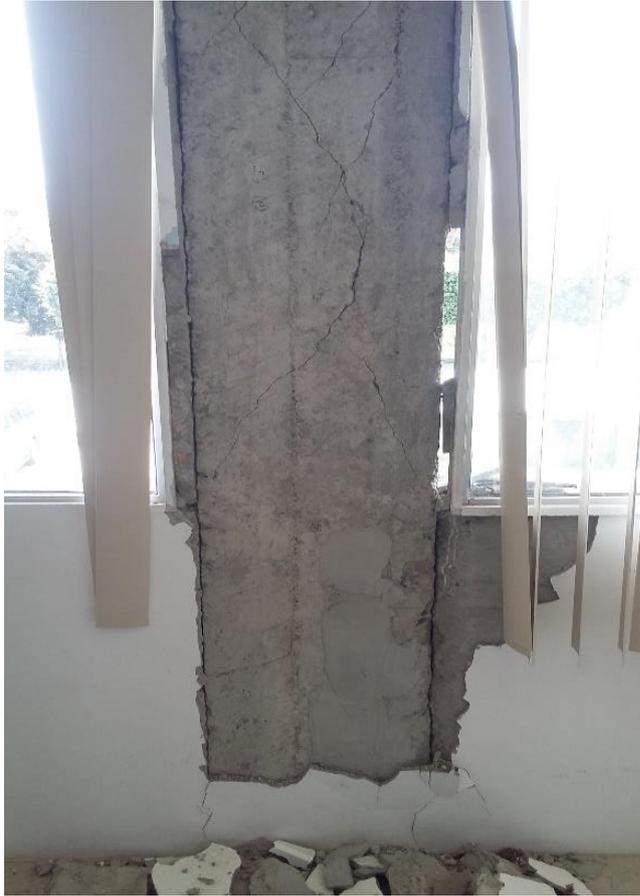
Ilustración 74 Presencia de grietas por cortante y flexión en columnas.
(Fuente: Soleico, 2016)

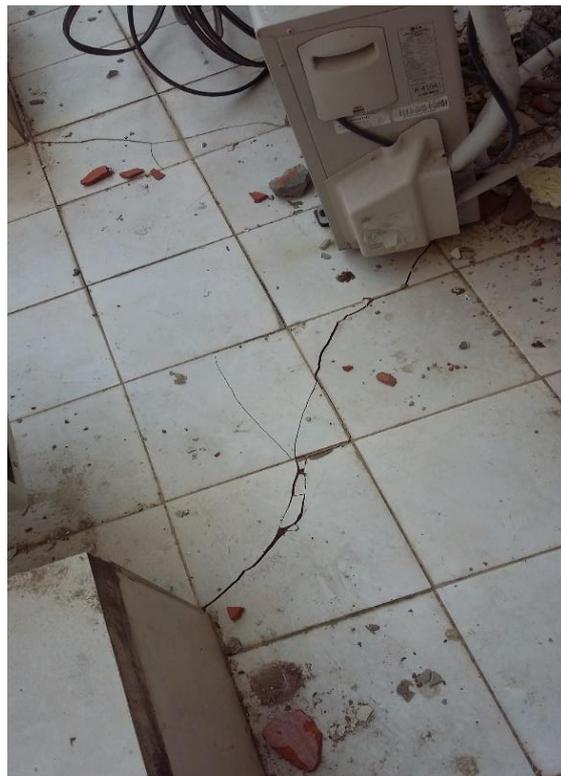
Ilustración 75 Grietas en recubrimiento de pisos.
(Fuente: Soleico, 2016)

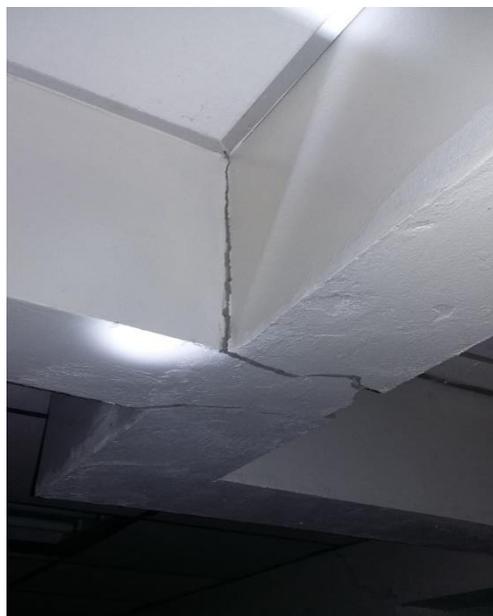
Ilustración 78 Grietas en articulación de viga y columna.
(Fuente: Soleico, 2016)

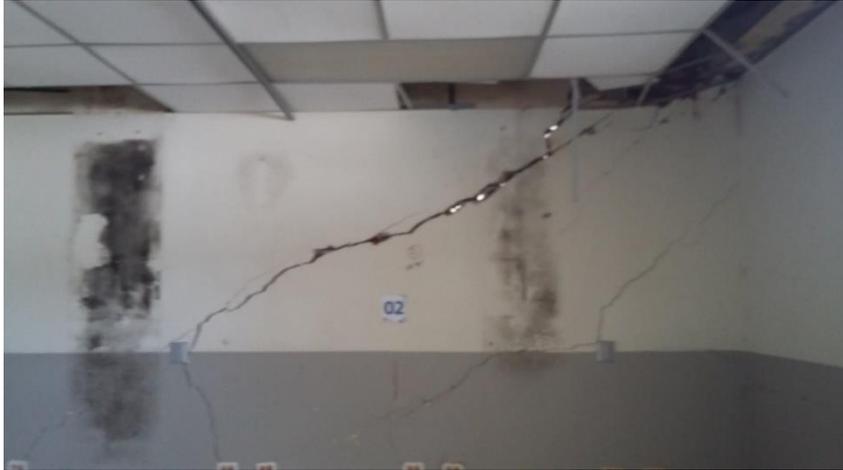
Ilustración 79 Caída de cielo raso, grietas en mampostería.
(Fuente: Soleico, 2016)

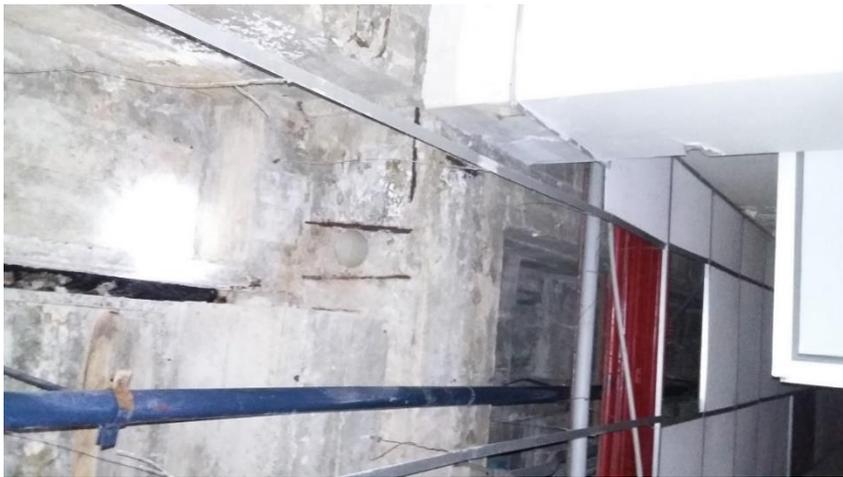
Ilustración 80 Se aprecia el acero en columna.
(Fuente: Soleico, 2016)

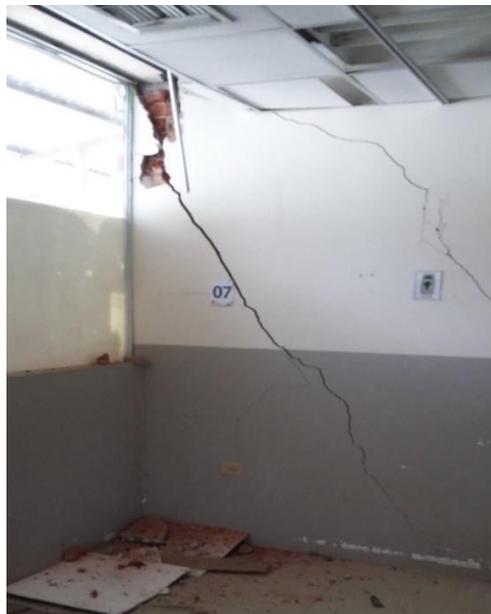
Ilustración 81 Grietas diagonales en mampostería.
(Fuente: Soleico, 2016)

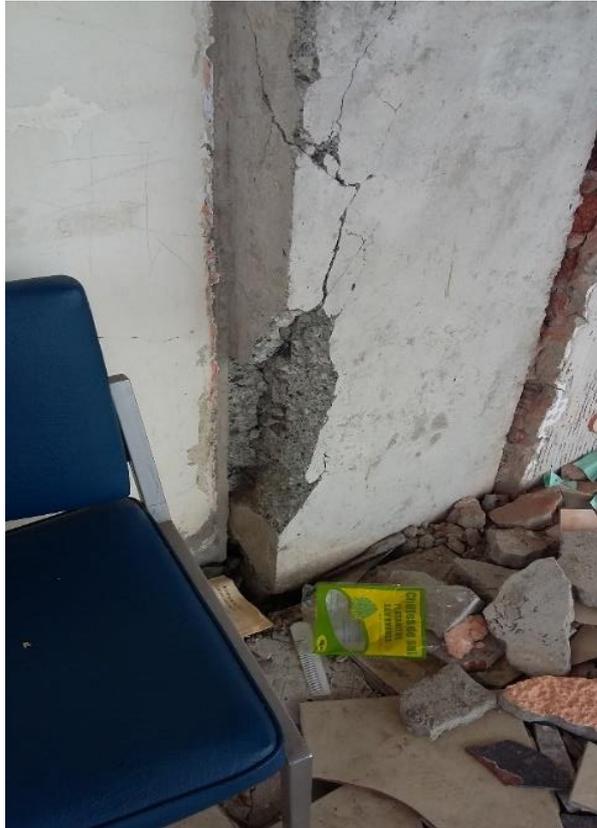
Ilustración 82 Astillamiento del hormigón y prolongación de grietas en columnas. La falla se localiza en pie de columna.
(Fuente: Soleico, 2016)

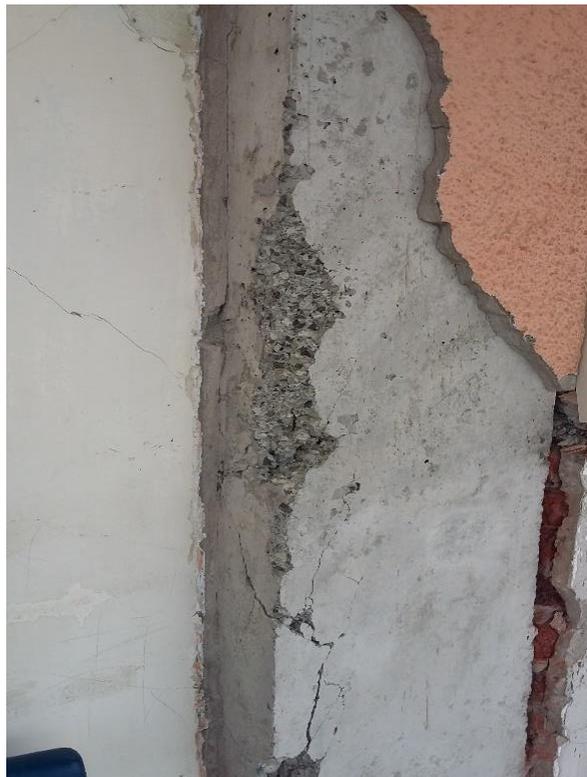
Ilustración 83 Existe astillamiento y prolongación de grietas en zona central de la columna.
(Fuente: Soleico, 2016)

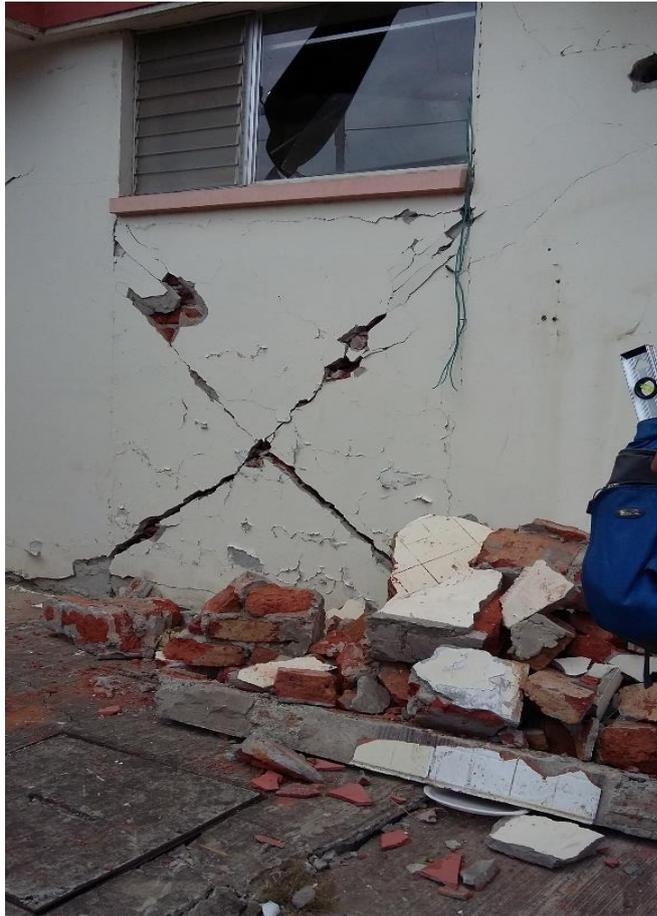
Ilustración 84 Grietas en diagonales.
(Fuente: Soleico, 2016)

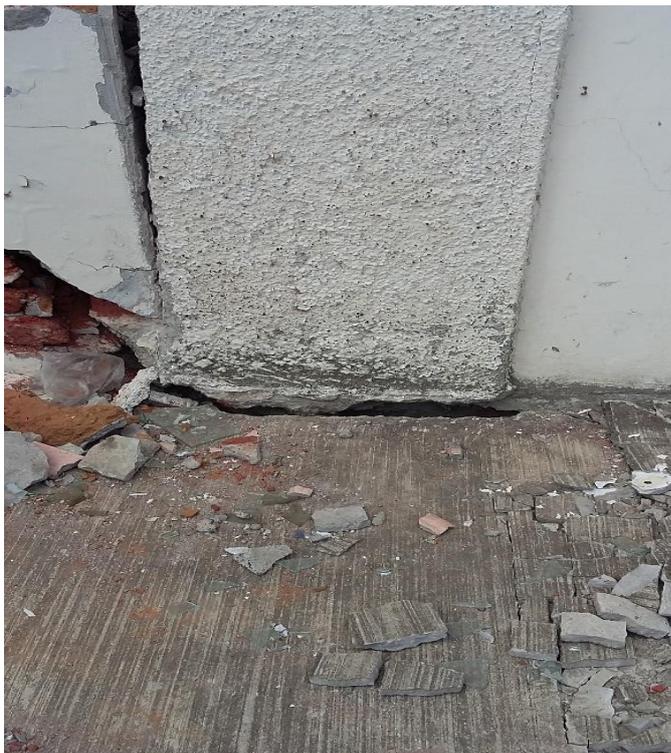
Ilustración 85 Grietas y ondulaciones producto del hundimiento del suelo.
(Fuente: Soleico, 2016)

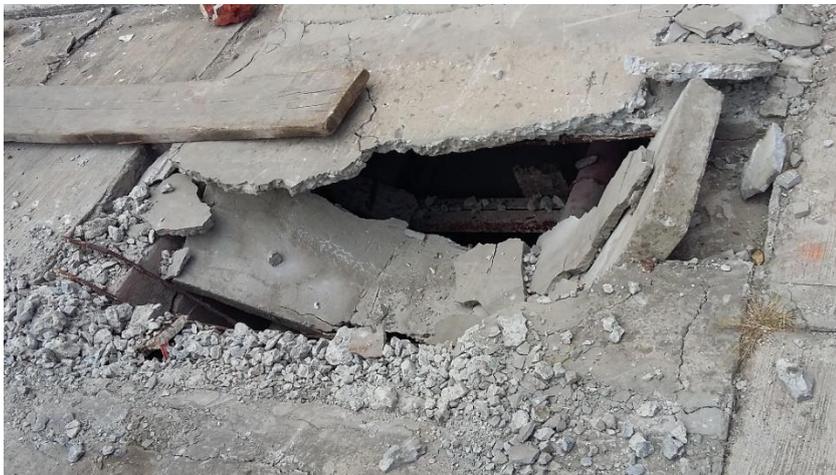
Ilustración 87 Daños por hundimiento del suelo.
(Fuente: Soleico, 2016)

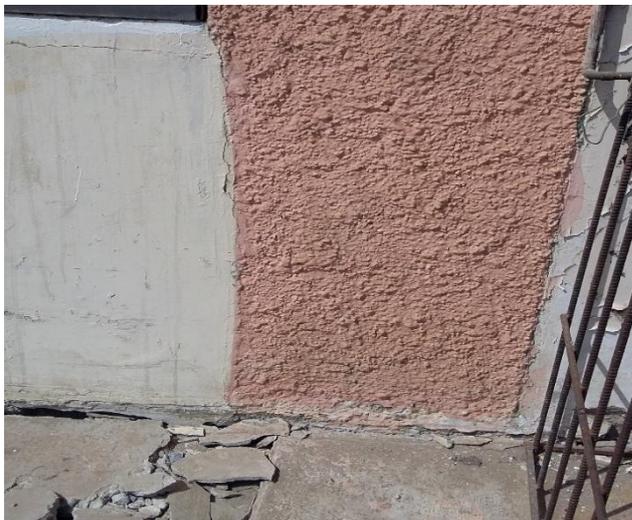
Ilustración 88 Hormigón reventado a consecuencia de falla del suelo.
(Fuente: Soleico, 2016)

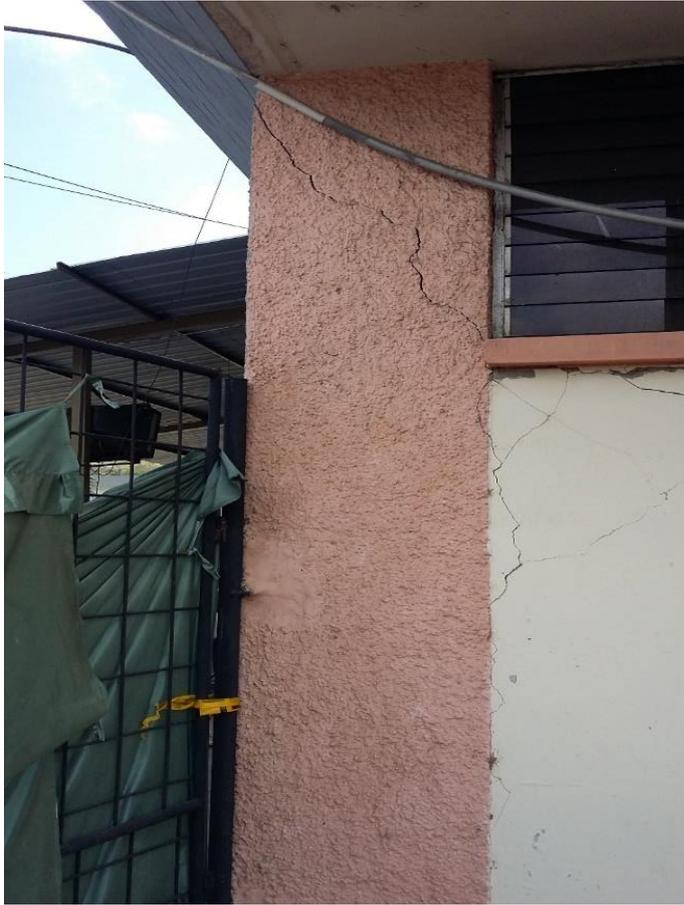
Ilustración 89 Varias grietas de flexión se forman en la cabeza de la columna.
(Fuente: Soleico, 2016)

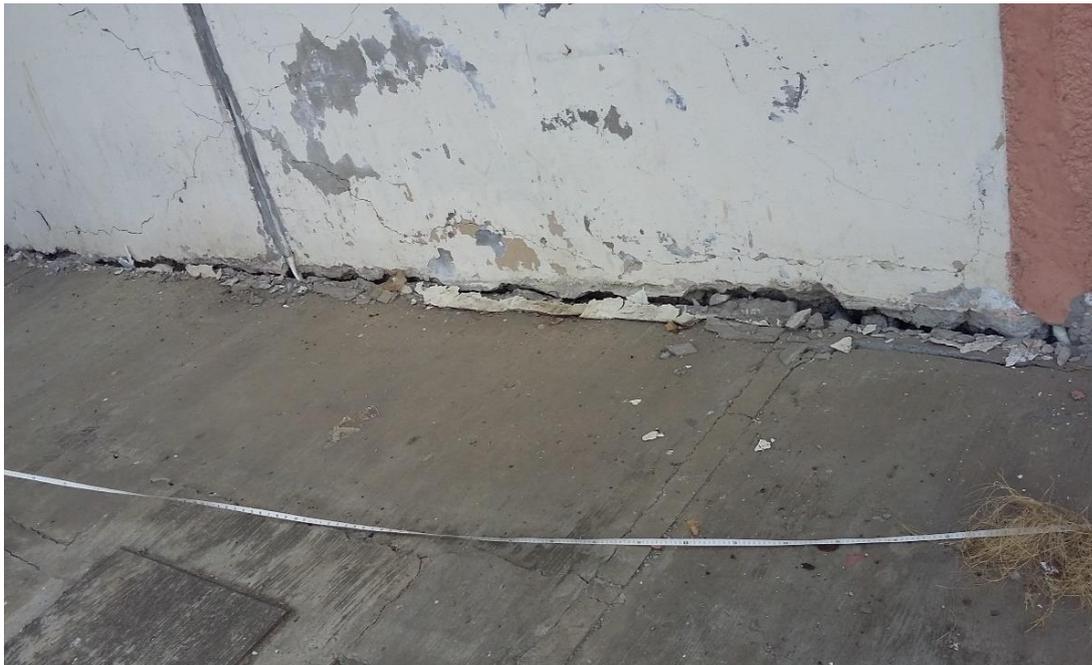
Ilustración 90 Desprendimiento de la placa o losa del suelo de la estructura.
(Fuente: Soleico, 2016)
