**UNIVERSIDAD CATÓLICA
DE SANTIAGO DE GUAYAQUIL**

**Estudio de las causas de demolición de edificios afectados por el
sismo del 16 de abril de 2016 en Bahía de Caráquez.**

Chucuyán Pérez, María Gabriela

7 de septiembre 2018

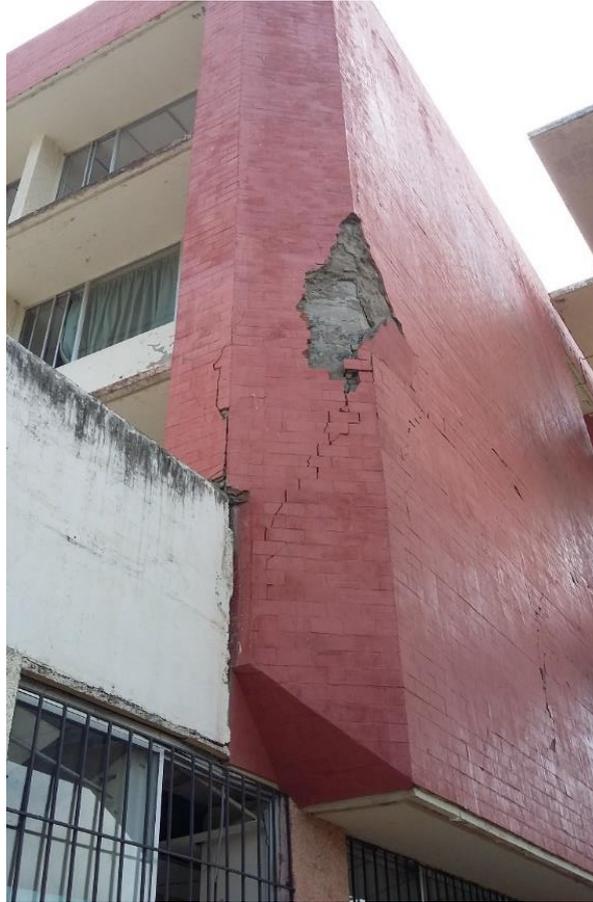
Ilustración 91 Grieta de gran longitud se extiende hacia los niveles superiores, producto de la falla del elemento de la columna de soporte fue lesionada.
(Fuente: Soleico, 2016)

Según se observa en las ilustraciones 66, 67, 71, 72, 76, 78, 80, 83, 91, 94 y 95 el nivel de daño que tuvo las paredes, de acuerdo con la clasificación de Chiozzi y Miranda, fue estado de daño 2 y la deriva obtenida fue de 0.27%. Con estas dos conclusiones se va a la ilustración 118 para comprobar que la deriva de entresuelo esté dentro del rango para un estado de daño 2 en paredes.

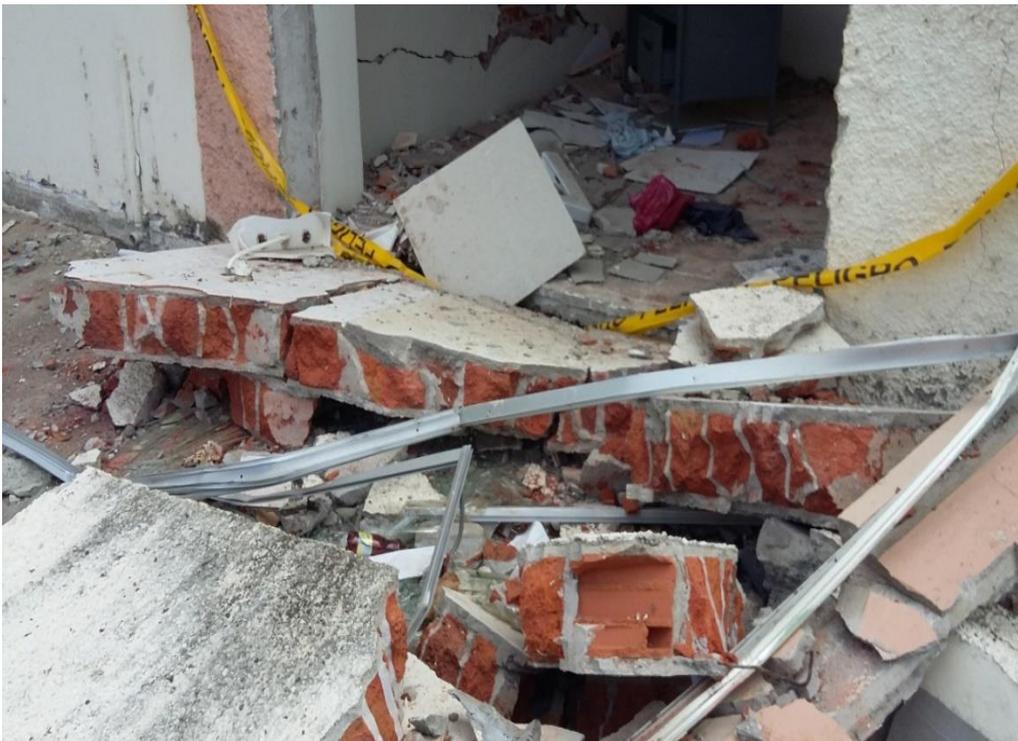
Ilustración 92 Colapso de paredes de la estructura.
(Fuente: Soleico, 2016)

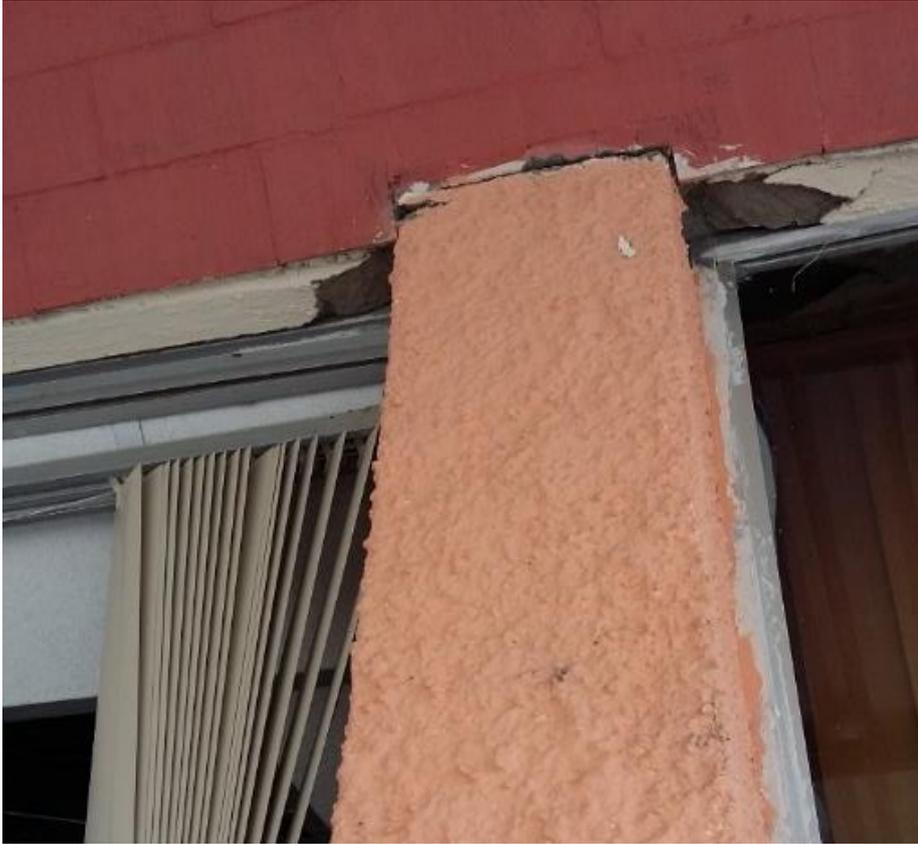
Ilustración 93 Se evidencia falla en el nudo provocando fisuras en vigas adjuntas a la columna.
(Fuente: Soleico, 2016)

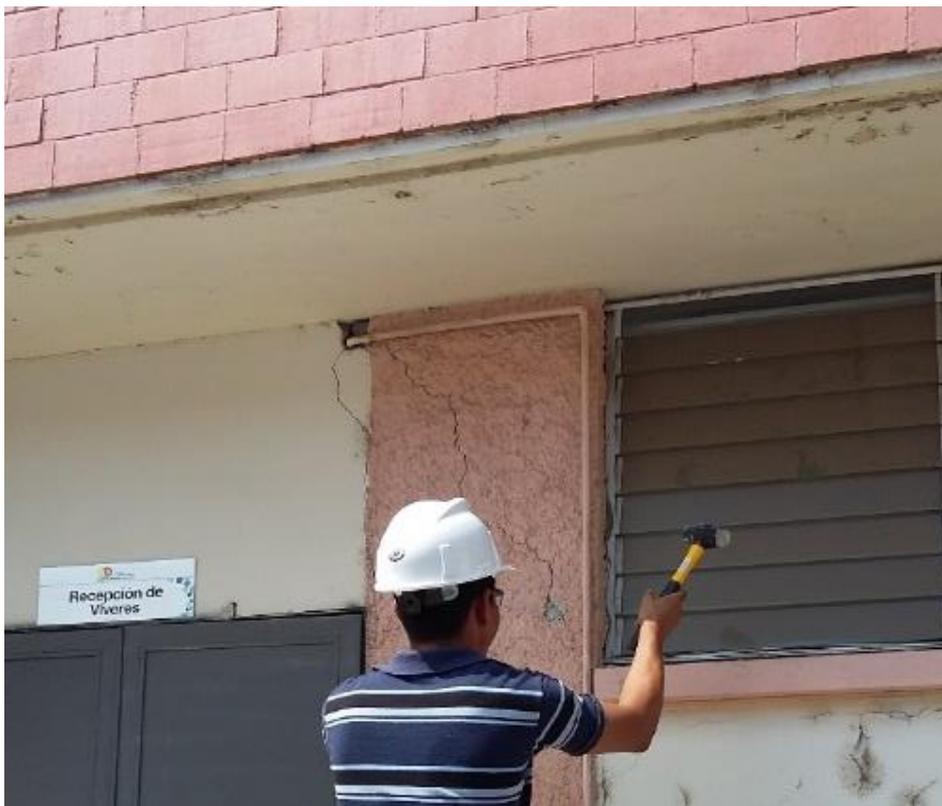
Ilustración 94 Fallas en cabeza de columna, presentan grietas en forma de X.
(Fuente: Soleico, 2016)

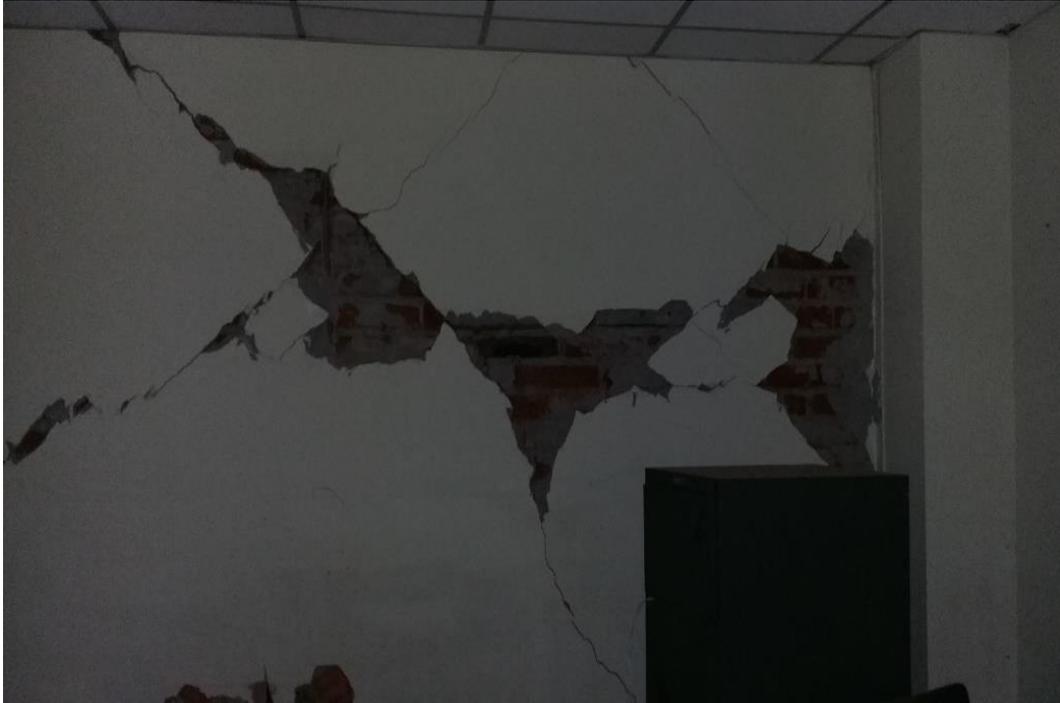
Ilustración 95 Grandes grietas en diagonal, planta baja.
(Fuente: Soleico, 2016)

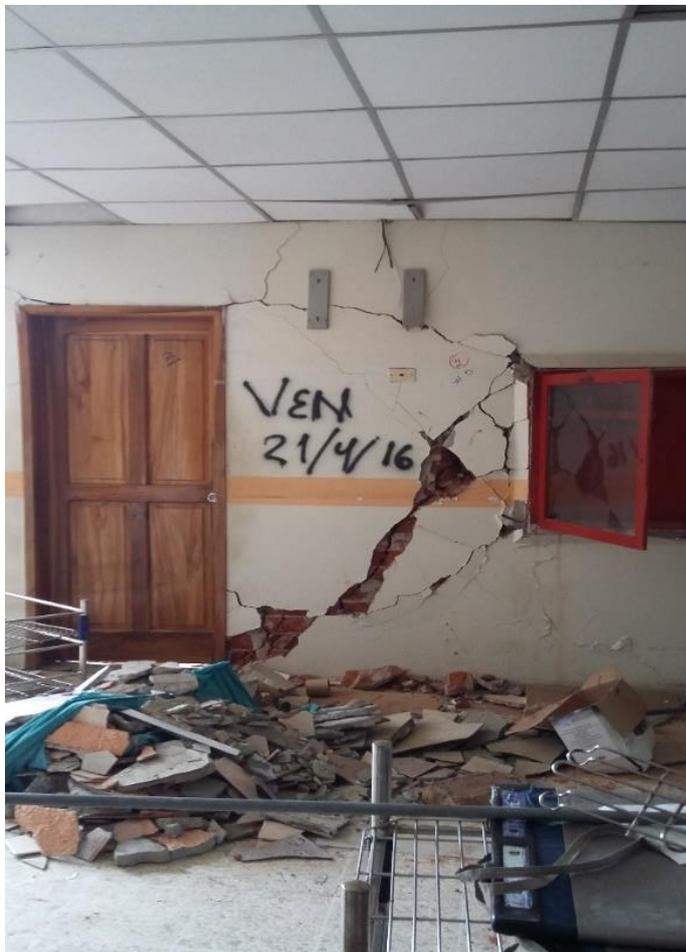
Ilustración 96 Paredes susceptibles al colapso, planta baja.
(Fuente: Soleico, 2016)

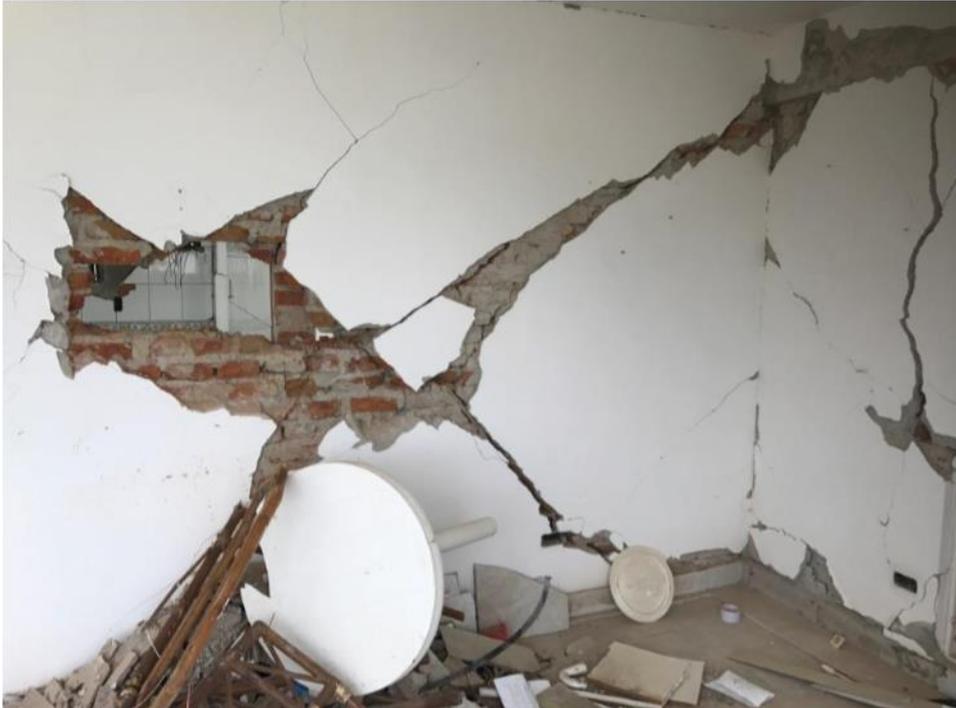
Ilustración 100 Serios daños en la mampostería.
(Fuente: PlanProcons, 2016)

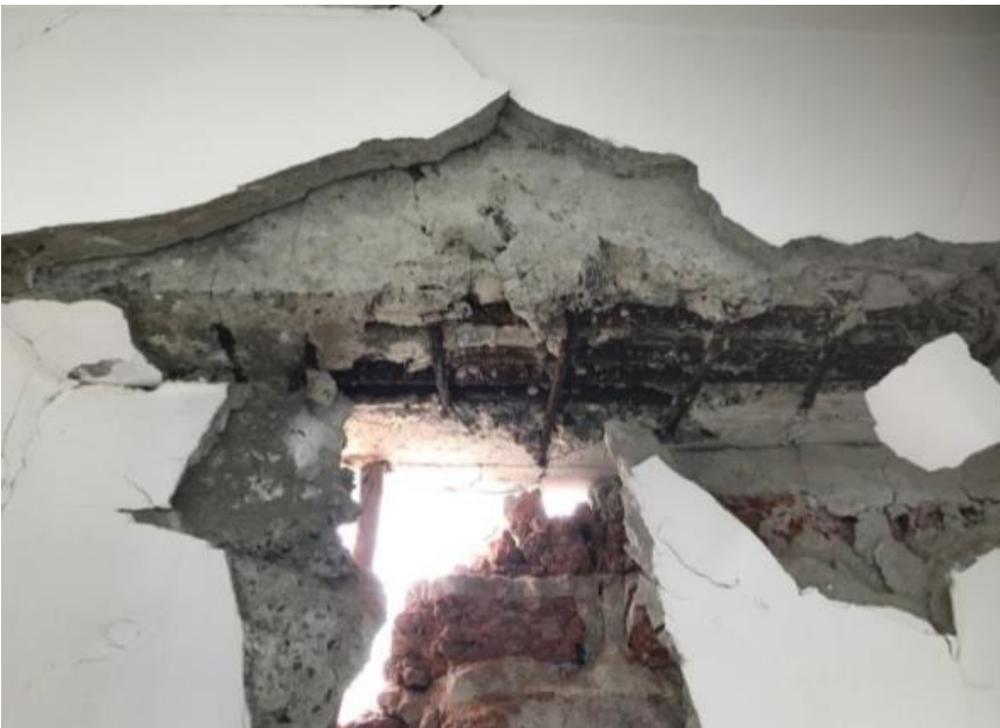
Ilustración 101 Se observa fisuras de corte y flexión en viga descolgada. Además, se observa el hormigón bastante poroso y ha perdido su recubrimiento, el cual era excesivo.
(Fuente: PlanProcons, 2016)

Según se observa en las ilustraciones 99 y 101 el nivel de daño que tuvo las paredes, de acuerdo con la clasificación de Chiozzi y Miranda, fue estado de daño 3 y la deriva obtenida fue de 0.63%. Con estas dos conclusiones se va a la ilustración 118 para comprobar que la deriva de entrepiso esté dentro del rango para un estado de daño 3 en paredes.

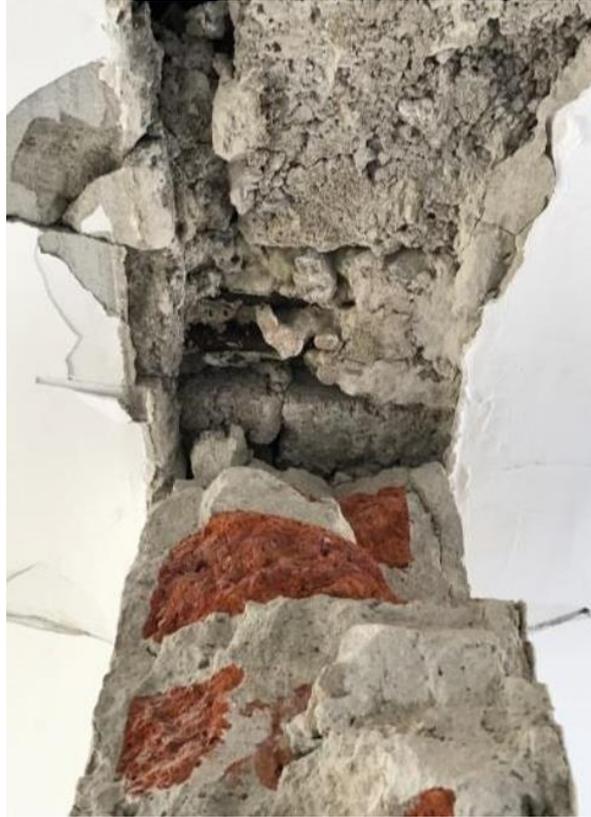
Ilustración 108 Nervios de la losa presentan un hormigón defectuoso.
(Fuente: PlanProcons, 2016)

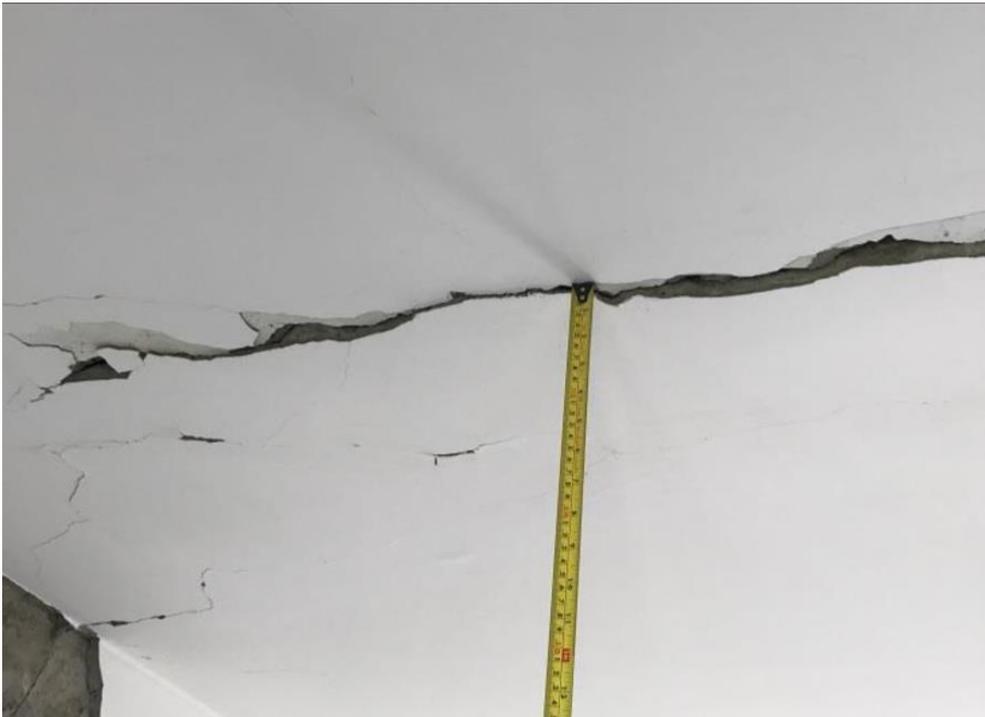
Ilustración 109 Se observa asentamiento relativo de la losa, aprox. de 0.5cm.
(Fuente: PlanProcons, 2016)
