**MAESTRÍA EN INGENIERÍA DE LA CONSTRUCCIÓN, II
PROMOCIÓN**

**“ANALISIS DEL DETERIORO EN TUBERIAS DE DRENAJE
PLUVIAL Y SANITARIO, ESTUDIO COMPARATIVO ENTRE
TUBERÍAS DE HORMIGÓN ARMADO Y PVC”**

ING. MOYANO BASTIDAS, CHRISTIAN FERNANDO

2019

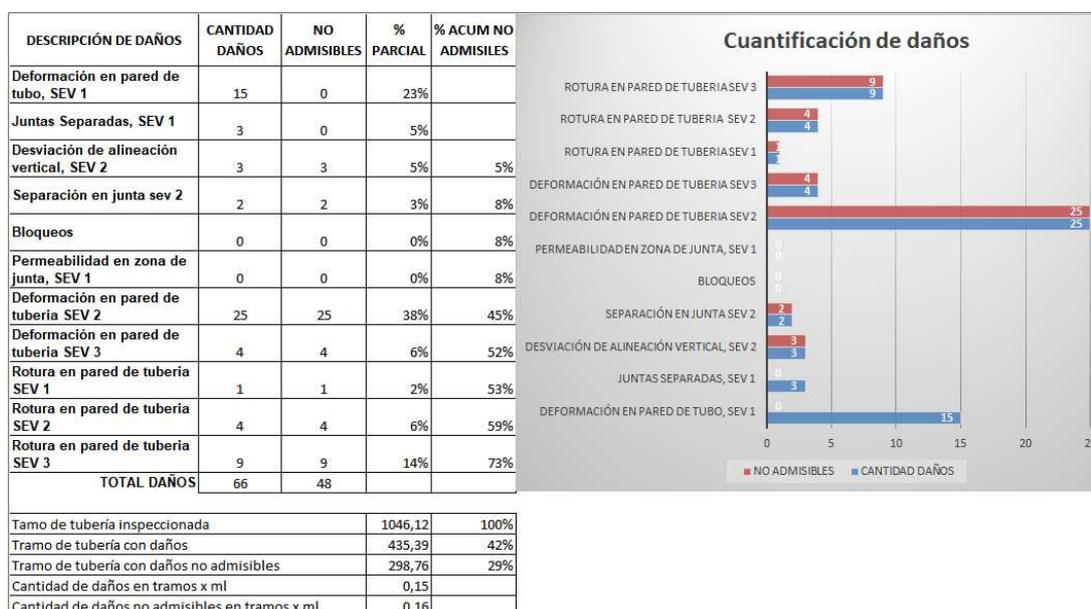
Cuadro 2. Análisis de daño – Socio Vivienda, Etapa 1.

Durante la inspección realizada al sistema, se hallaron 66 afectaciones con severidades diferentes consideradas como daños, lo que corresponde a un 42% de la tubería inspeccionada. De estos, 48 son consideradas como daños no admisibles, lo que significa que en el 29% de las tuberías inspeccionadas, deberán realizarse las reparaciones correspondientes, para salvaguardar el sistema.

El daño más común es la “deformación en pared de tubería, SEV 2”, considerado como no admisible, con un porcentaje del 38% de la cantidad de daños observados, afectando 155.43 m. de tramos de tubería. Por otra parte, la relación de cantidad de daños no admisibles es de 0.16 por metro.

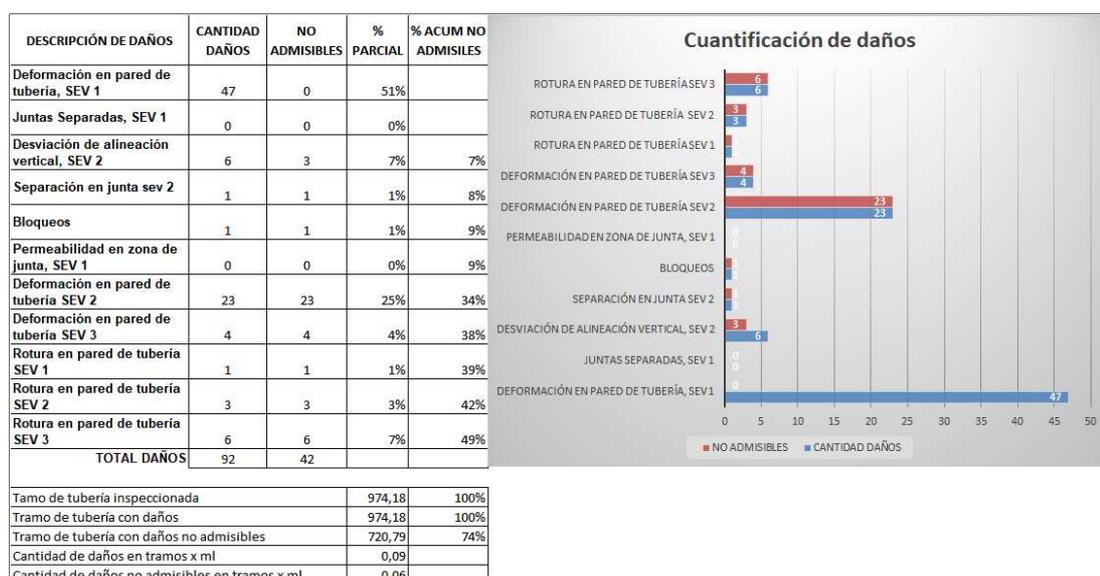
Cuadro 3. Análisis de daño – Socio Vivienda, Etapa 2.

Durante la inspección realizada al sistema (ver Anexo 7), se hallaron 92 afectaciones con severidades diferentes consideradas como daños, lo que corresponde a un 100% de la tubería inspeccionada. De estos, 42 son consideradas como daños no admisibles, lo que significa que en el 74% de los tramos inspeccionados, deberán realizarse las reparaciones correspondientes, para salvaguardar el sistema.

El daño más común es la “deformación en pared de tubería, SEV 1” que es considerado como admisible, con un porcentaje del 51% de la cantidad de daños o afectaciones observadas, sin embargo, no se puede despreciar que el tipo de afectación más común que va en segundo lugar, es la “deformación en pared de tubería, SEV 2” con un porcentaje de 25% de la cantidad de daños,

afectando 542.43 m. de tramos de tuberías. Por otra parte, la relación de cantidad de daños no admisibles es de 0.06 por metro.

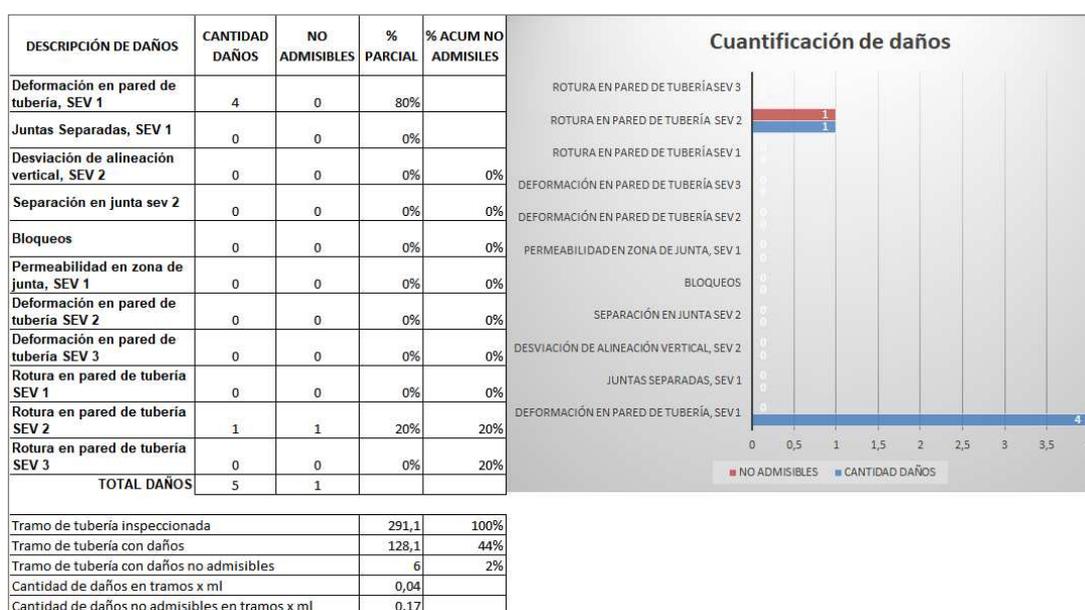
Cuadro 4. Análisis de daño – Mi Lote, Sector 2.

En el informe de inspección realizada al sistema (ver Anexo 2), se hallaron 5 afectaciones con severidades diferentes consideradas como daños, lo que corresponde a un 44% de la tubería inspeccionada. De estos, 1 es considerado como daño no admisible, lo que significa que en el 2% de los tramos inspeccionados, deberán realizarse las reparaciones correspondientes, para salvaguardar el sistema, como información adicional el tramo que se identificó la afectación no admisible, a la fecha se encuentra reparado.

El daño más común es la “deformación en pared de tubería, SEV 1”, considerado como admisible, con un porcentaje del 80%. Por otra parte, la relación de cantidad de daños no admisibles es de 0.17 por metro.

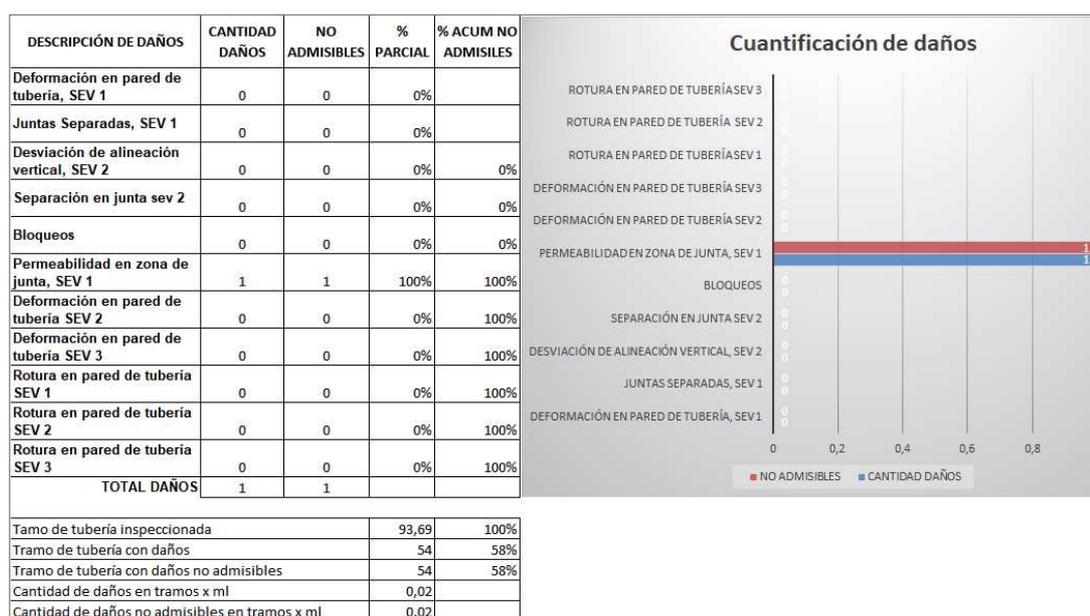
Cuadro 5. Análisis de daño – Riberas de Vergeles.

Durante la inspección realizada al sistema (ver Anexo 3), se encontró 1 afectación con severidad considerada como daño, lo que corresponde a un 58% de tubería inspeccionada. De estos, 1 es considerado como daño no admisible, lo que significa que en el 58% de los tramos de tubería inspeccionada, se deberá realizar las reparaciones correspondientes, para salvaguardar el sistema.

El único daño encontrado es la “permeabilidad en zona de junta, SEV 1”, considerado como no admisible. Por otra parte, la relación de cantidad de daños no admisibles es de 0.17 por metro.

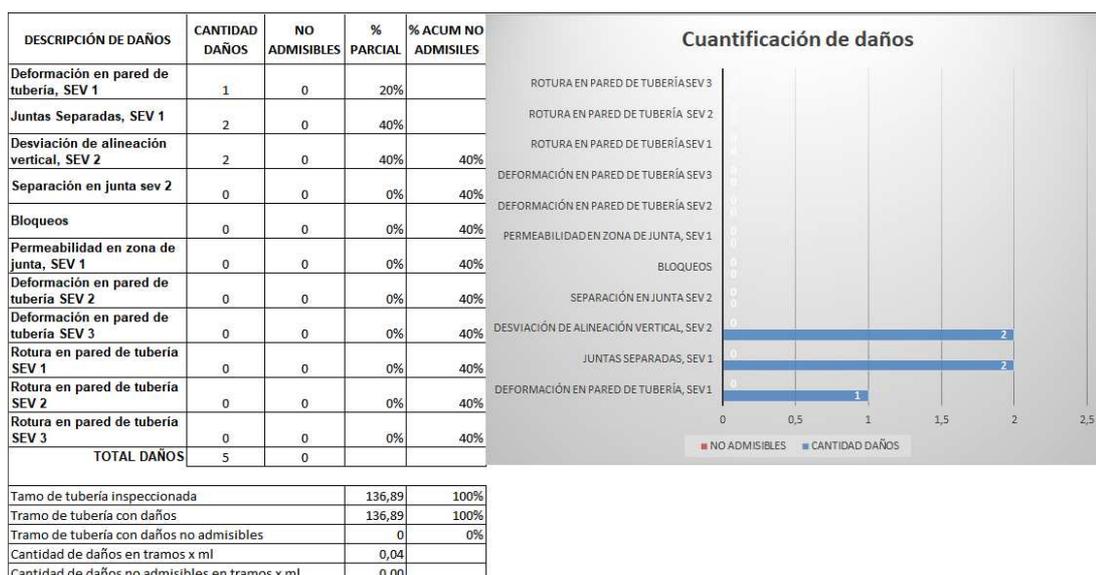
Cuadro 6. Análisis de daño – Kennedy Vieja.

Durante la inspección realizada al sistema (ver Anexo 6), se encontraron 5 afectaciones con severidad considerada como daño, lo que corresponde a un 100% de los tramos de tuberías inspeccionadas. De estos, 5 son consideradas como daños admisibles, lo que significa que en estos tramos no será necesario realizar reparaciones.

Los daños más comunes son “juntas separadas, SEV 1” y “desviación de alineación vertical, SEV 1” que son considerados como admisibles, con porcentajes del 40%. Por otra parte, la relación de cantidad de daños no admisibles es de 0.0 por metro.

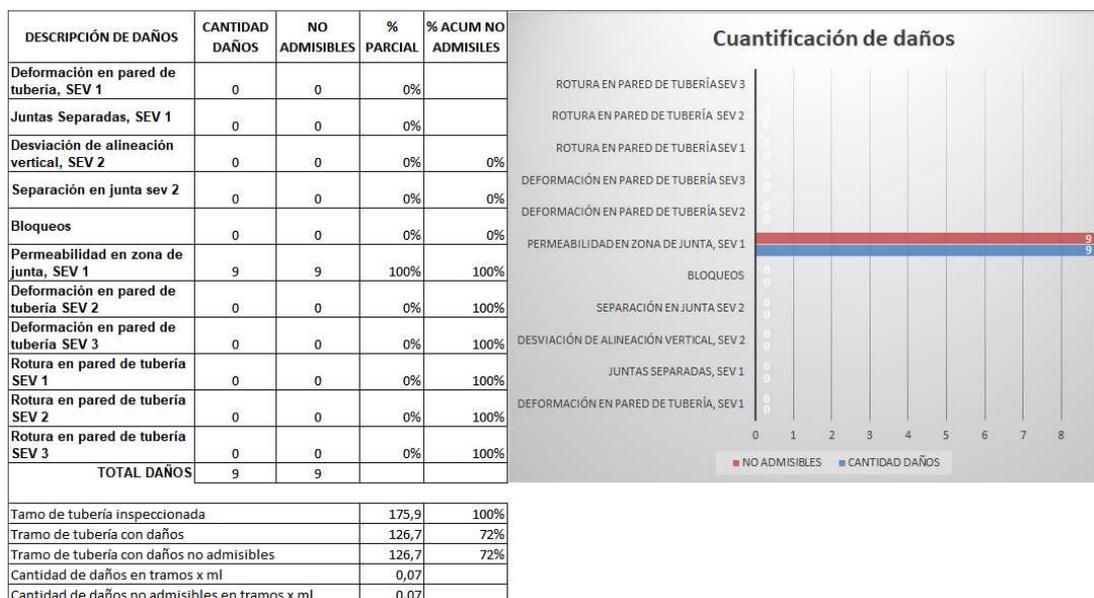
Cuadro 7. Análisis de daño – Coop. 5 de Diciembre, Calle 3 NO.

Durante la inspección realizada al sistema (ver Anexo 4), se encontraron 9 afectaciones con severidad considerada como daño, lo que corresponde a un 72% de los tramos de tuberías inspeccionadas. De estos, 9 son considerados como daños no admisibles, lo que significa que en 126.70 m., se deberá realizar las reparaciones correspondientes, para salvaguardar el sistema.

El 100% de los daños encontrados correspondieron a la “permeabilidad en zona de junta, SEV 1”, considerado como no admisible. Por otra parte, la relación de cantidad de daños no admisibles es de 0.07 por metro.

Como detalle a destacar, en las absc. 72.00 m. hasta la 82.60 m., del tramo C – a la descarga, se evidenció en las imágenes una desviación horizontal que no es codificada en el informe de inspección, esto está amparado por la norma, pues su evaluación está en función del porcentaje de numero de juntas separadas (daño 3.2) en la ubicación horaria 3 y 9, como estas juntas todas se encuentran alisadas con mortero (llamados resanes), no permite observar dicha separación, sin embargo en ese abscisado se observaron 4 puntos de permeabilidad, lo que hace presumir que la separación de la juntas no era la recomendada y por eso la desviación horizontal observada.

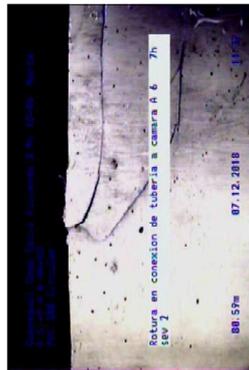
Foto: 33_12A, 00:00:00
80,59m, Rotura en conexión de tubería a cámara A 6 7h sev. 2

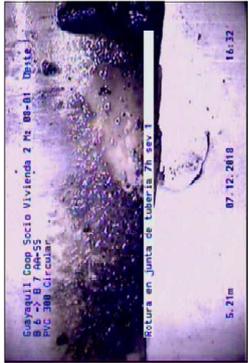
| <p>Foto: 37_2A, 00:00:00 5,21m, Rotura en junta de tubería 7h sev 1</p> | <p>Foto: 37_3A, 00:00:00 34,81m, Deformación en pared de tubería 11h sev 1</p> |

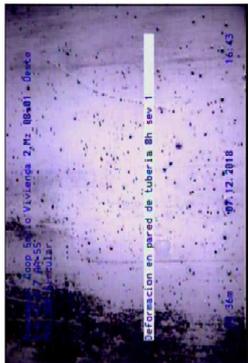
| <p>Foto: 37_4A, 00:00:00 43,31m, Deformación en pared de tubería 8h sev 2</p> | <p>Foto: 37_5A, 00:00:00 48,38m, Deformación en pared de tubería 8h sev 1</p> |

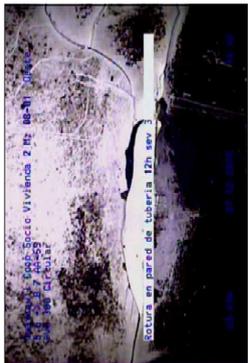
| <p>Foto: 37_6A, 00:00:00 51,07m, Deformación en pared de tubería 8h sev 2</p> | <p>Foto: 37_7A, 00:00:00 60,68m, Rotura en pared de tubería 12h sev 3</p> |

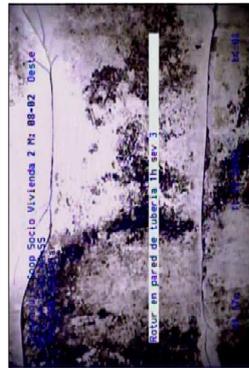
Foto: 41_2A, 00:00:00
 41,57m, Rotura en pared de tubería 1h sev 3

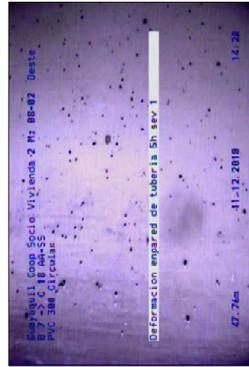
Foto: 41_3A, 00:00:30
 47,76m, Deformación en pared de tubería 5h sev 1

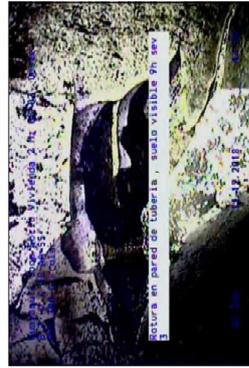
Foto: 41_6A, 00:00:00
 65,24m, Rotura en pared de tubería, suelo visible 8h sev 3

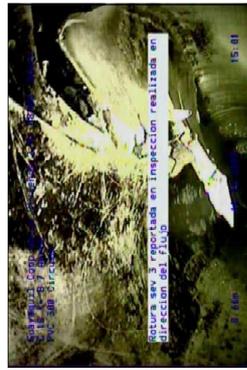
Foto: 42_2A_00:00:00
8,60m. Rotura sev 2 reportada en inspección realizada en dirección del flujo

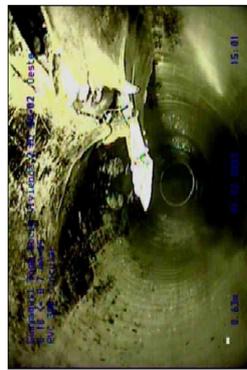
Foto: 42_2B_00:00:00
8,60m. Rotura sev 3 reportada en inspección realizada en dirección del flujo
