**UNIVERSIDAD CATÓLICA
DE SANTIAGO DE GUAYAQUIL**

**DESEMPEÑO DE EDIFICIOS ESENCIALES DURANTE SISMOS EN
ECUADOR – CASO HOSPITALES Y CLÍNICAS, CENTROS DE
SALUD O DE EMERGENCIA SANITARIA.**

Rojas Calle, Pablo Fabián

**Trabajo de titulación previo a la obtención del título de
INGENIERO CIVIL**

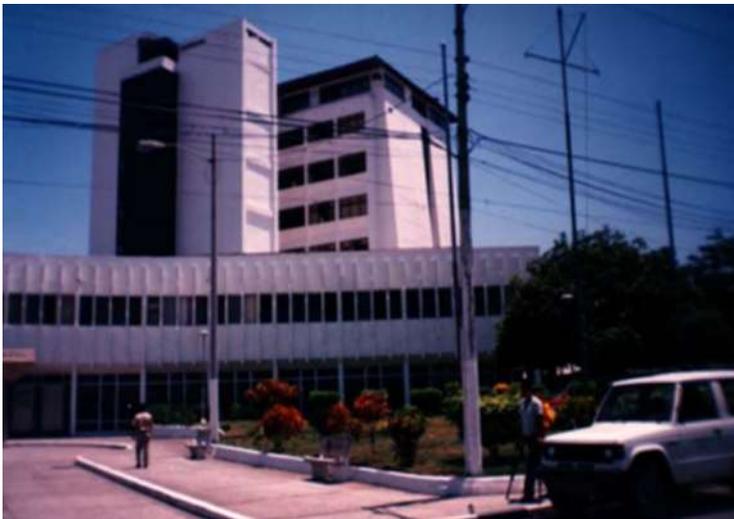
El Hospital Naval estaba compuesto de una edificación de 7 niveles de tipo estructural de hormigón armado, asentado sobre un tipo de suelo suave, cuya cimentación fue de tipo profunda con pilotes y sin sótano, además su tipo de mampostería era reforzada y durante el terremoto del 18 de agosto de 1980 sufrió de daños arquitectónicos (ver ilustración 16). (Argudo & Yela, 1995).

Ilustración 16 Hospital Naval. Debido a su gran flexibilidad sus elementos no estructurales eran muy vulnerables. Extraído del PROYECTO RADIUS

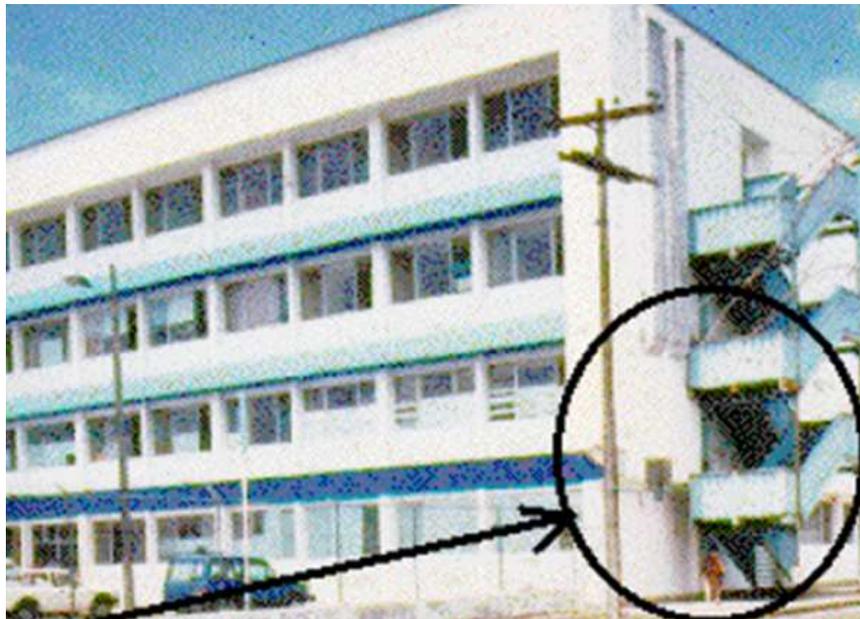
Ilustración 21 Fachadas Norte y Este, los pequeños daños se concentraron en los niveles de planta baja y primer piso. Fuente: Evaluación de los daños del hospital Miguel H. Alcívar.

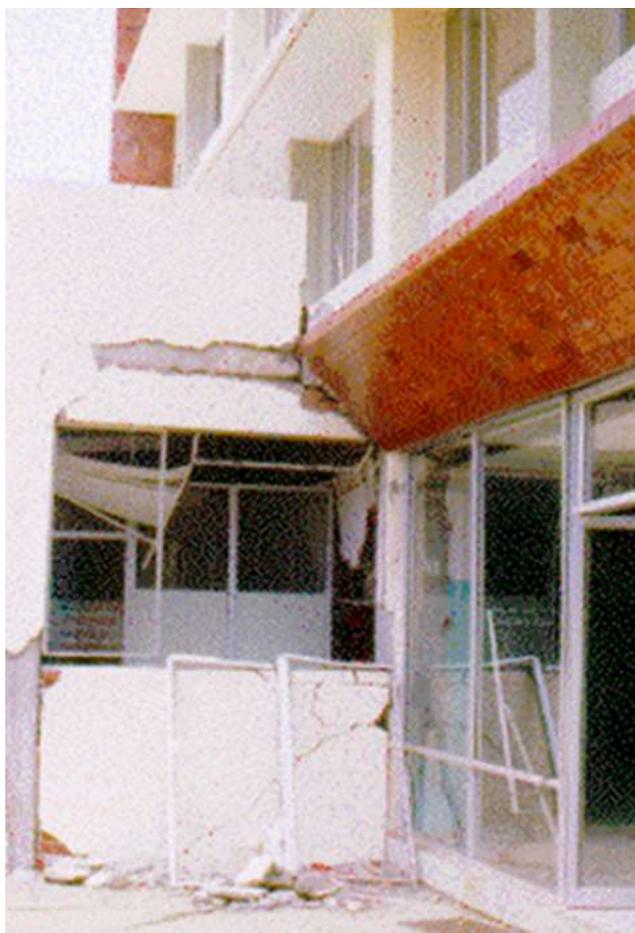
A consecuencia del sismo de 1998 el hospital Hospital Miguel H. Alcívar resultó con daños severos en áreas de consulta externa (ver ilustración 24), laboratorio, áreas de administración, rayos x, emergencia, cocina, lavandería y de menor severidad a las zonas de esterilización, cirugía y hospitalización para la maternidad del primer piso del hospital. (Rodríguez, 1998).

Ilustración 24 Hospital Miguel H. Alcívar. Daños en los elementos construidos en la junta entre el bloque principal de 5 pisos y el bloque de Consulta Externa. Fuente: Evaluación de los daños del hospital Miguel H. Alcívar.

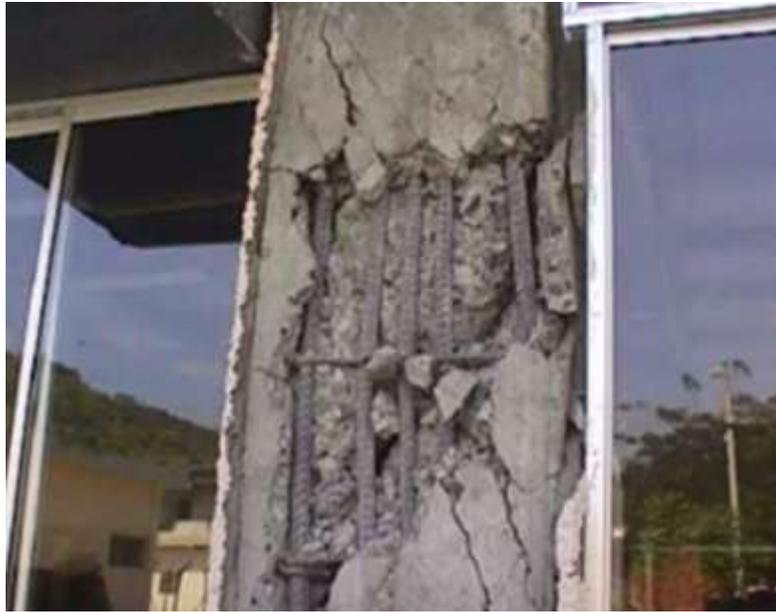
Básicamente se contribuye que las fallas en las columnas se dio por la mala calidad de su fundición, ya que fue notorio encontrar la ausencia de compuestos ligantes como epóxido en las juntas de fundición (ver ilustración 29). Es decir, en lugar de ésto se encontró residuos de madera del encofrado utilizado para la fundición, además estas juntas se introdujeron en la vecindad de los nodos, donde se hallaron los mayores esfuerzos de corte sísmico. Hay que tomar en cuenta que no existió una buena práctica constructiva. (Rodríguez, 1998).

Ilustración 27 Hospital Miguel H. Alcívar, columnas perimetrales de planta baja que colapsó. Extraído de Evaluación de los daños del hospital Miguel H. Alcívar.

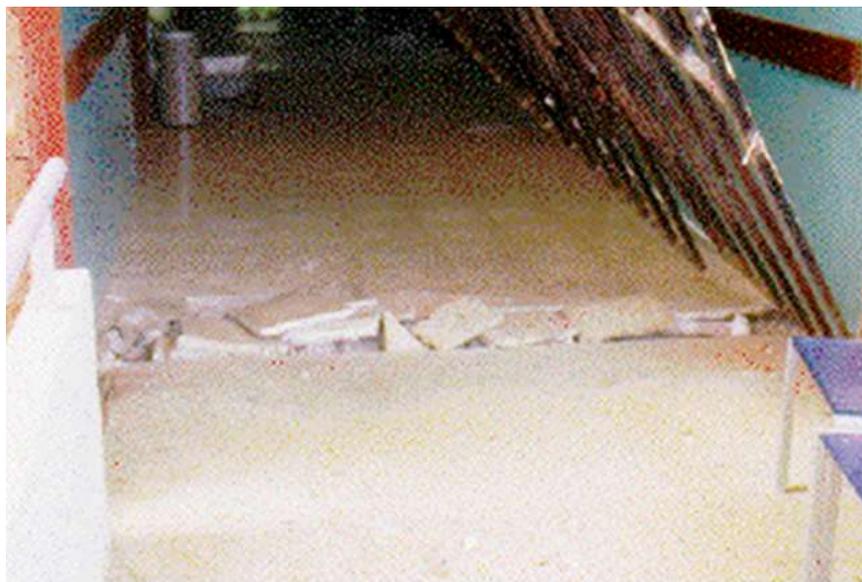
Ilustración 28 Hospital Miguel H. Alcívar: Choque entre la escalera de emergencia y el edificio. Fuente: Evaluación de los daños del hospital Miguel H. Alcívar.

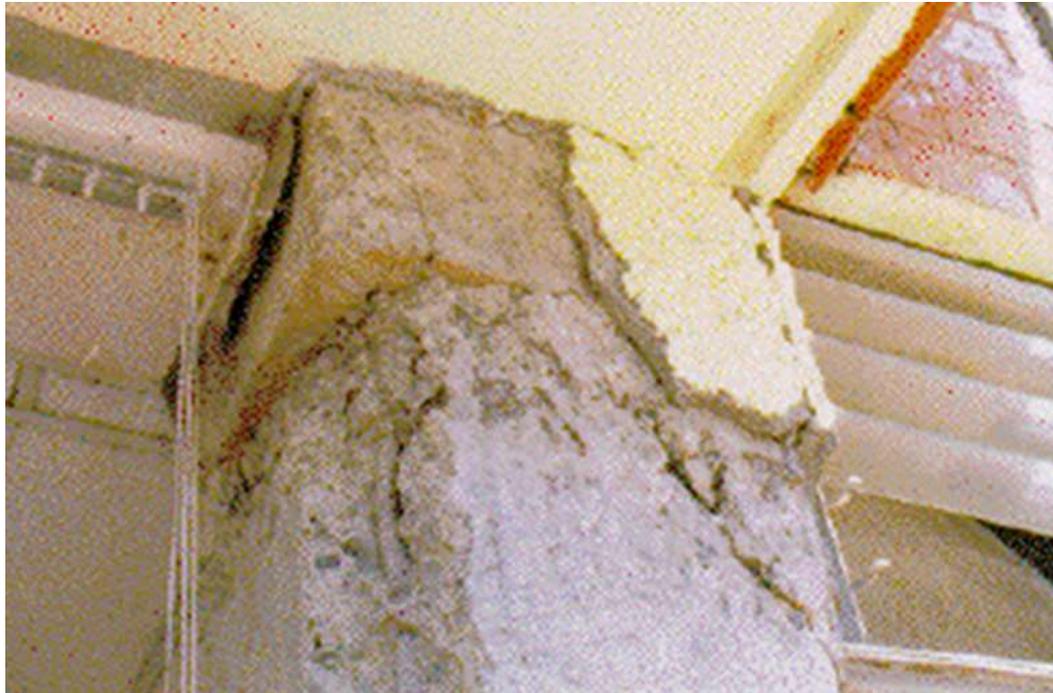
Ilustración 29 Hospital Miguel H. Alcívar, mala práctica en la fundición de columnas. Extraído de Evaluación de los daños del hospital Miguel H. Alcívar.

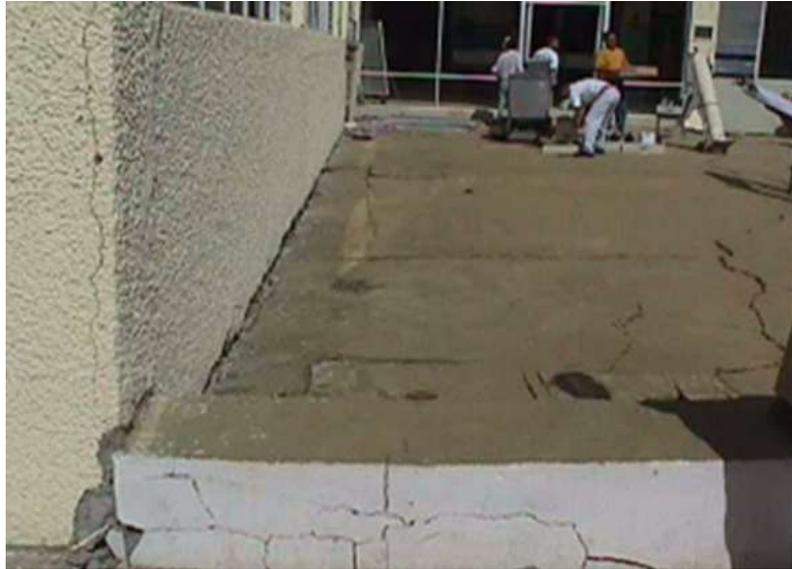
Ilustración 30 Hospital Miguel H. Alcívar, efectos de la interacción del suelo con la estructura. Fuente: Evaluación de los daños del hospital Miguel H. Alcívar.

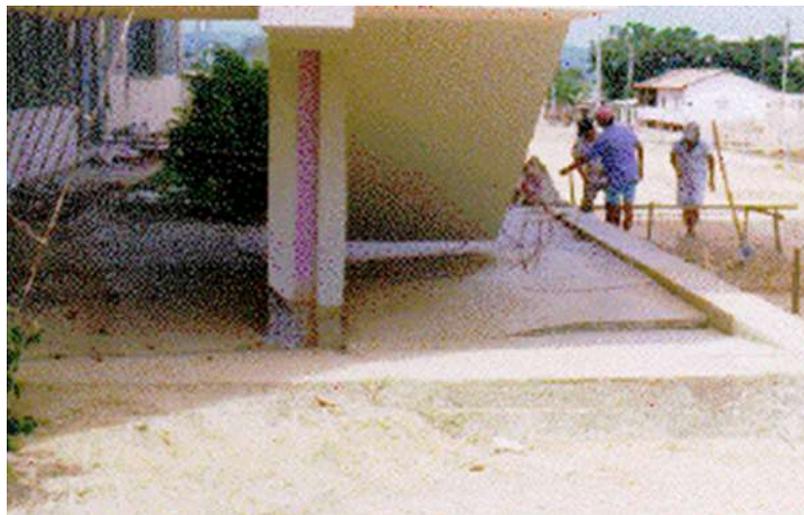
Ilustración 31 Hospital Miguel H. Alcívar Daños producidos en la estructura y pisos de la escalera de emergencia, extraído de Evaluación de los daños del hospital Miguel H. Alcívar.

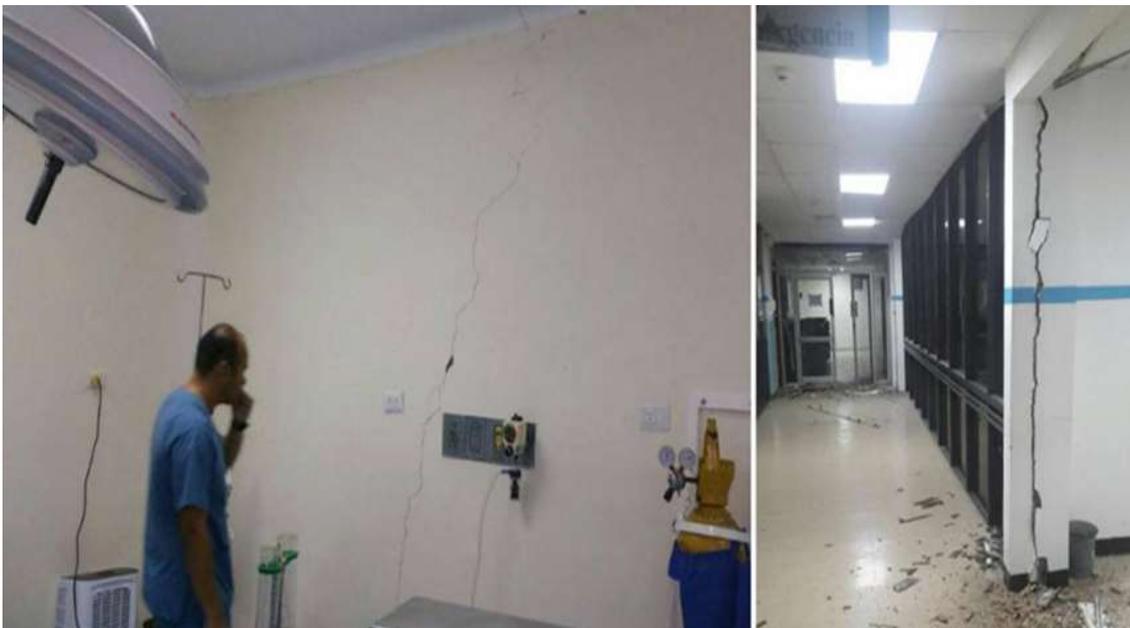
Ilustración 37 Hospital Naval. Daños registrados en el interior de la edificación por el sismo del 16 de abril de 2016, extraído del diario El Universo, 2016.

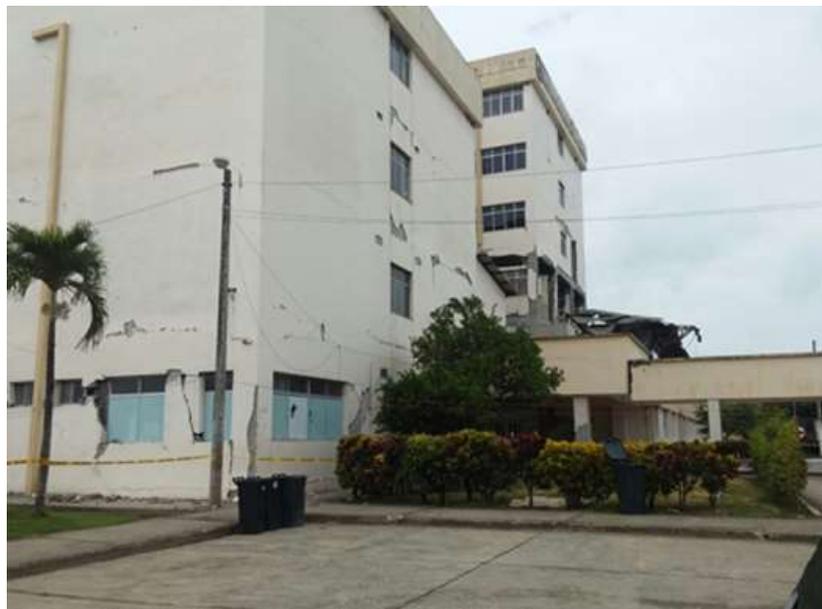
Ilustración 40 Hospital Napoleón Dávila de Chone. Daños estructurales en sus Bloques por el sismo del 16 de abril de 2016. Fuente: Ing. Alex Villacrés 2016/04/30.

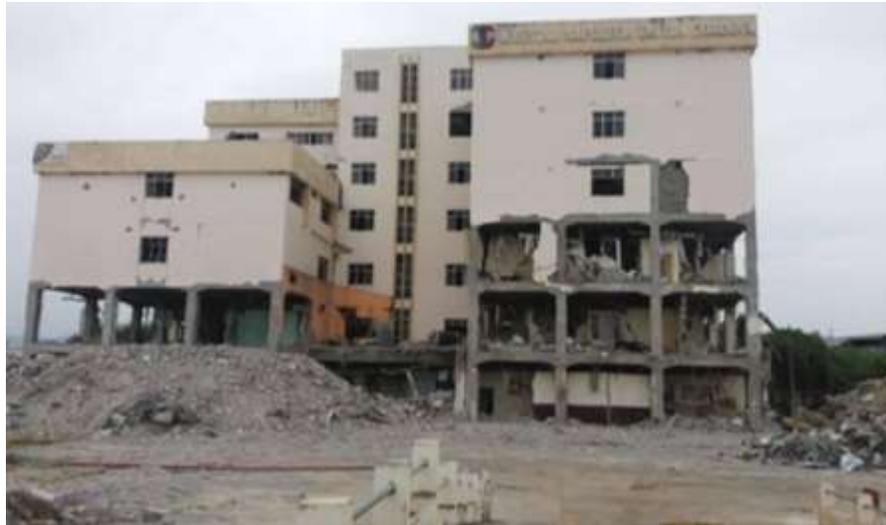
Ilustración 41 Hospital Napoleón Dávila de Chone. Daños estructurales debido al efecto de sitio, extraído del Informe geotécnico final hospital Napoleón Dávila.

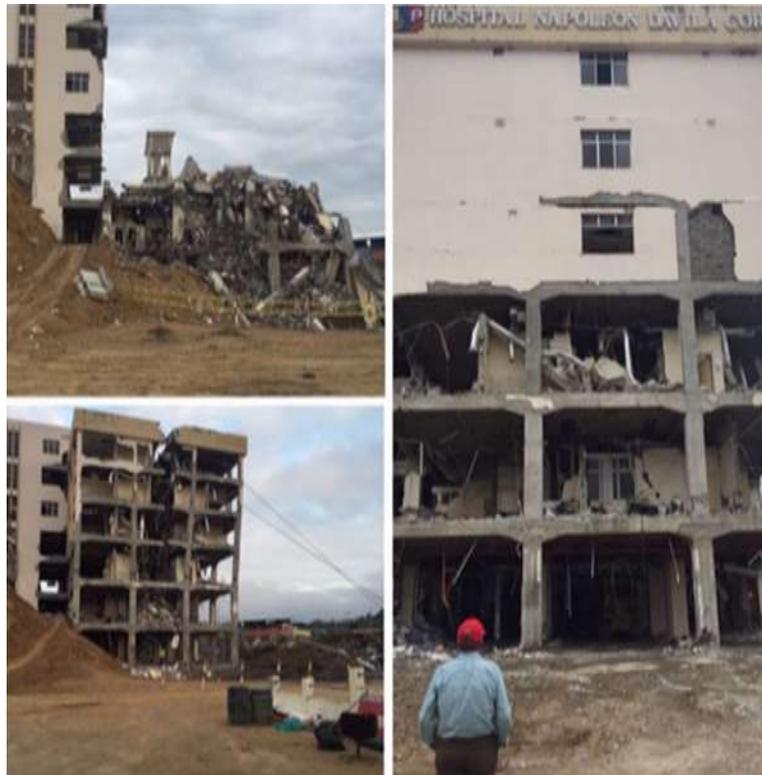
Ilustración 42 Hospital Napoleón Dávila de Chone. Bloque más afectado, obtenido del Ing. Alex Villacrés 2016/04/30.

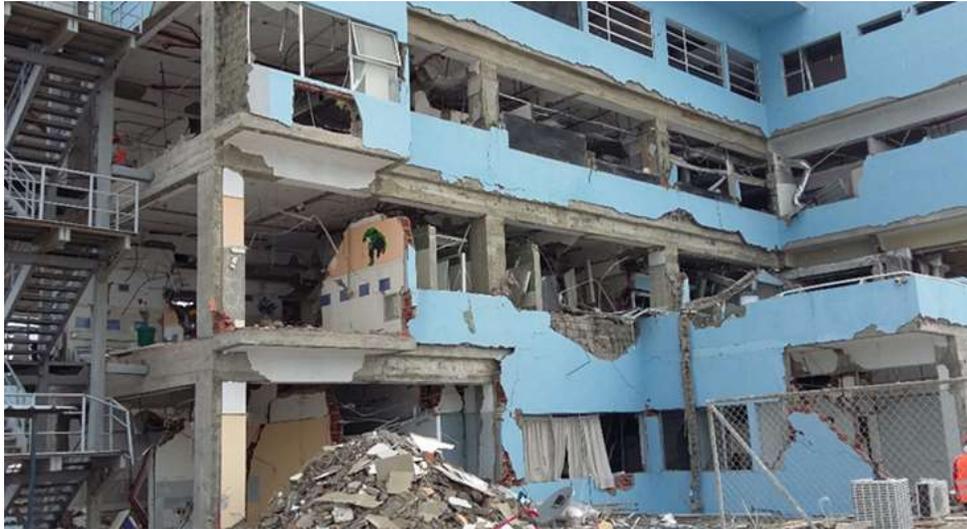
Ilustración 48 IESS de Manta. Edificación con marcos de concretos resistentes al momento afectado por el sismo del 2016 . Fuente: Ing. Alex Villacrés, 2016/04/28.

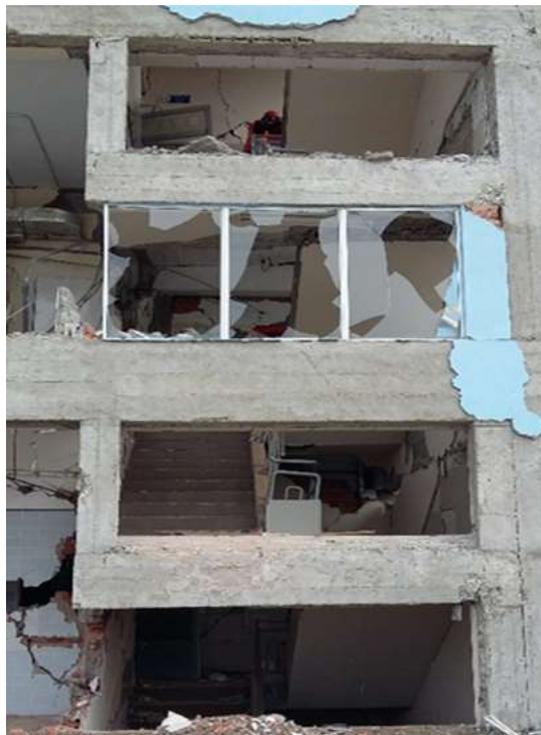
Ilustración 49 IESS de Manta. Vidrios rotos a consecuencia del sismo del 16 de abril de 2016. Fuente: Ing. Alex Villacrés, 2016/04/28.

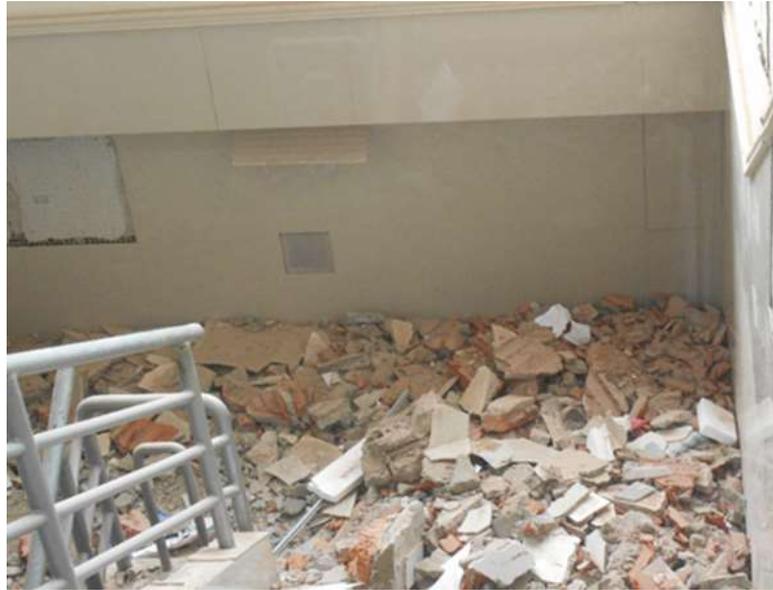
Ilustración 50 IESS de Manta. Escalera dañada y con escombros. Fuente: Ing. Alex Villacrés, 2016/04/28.

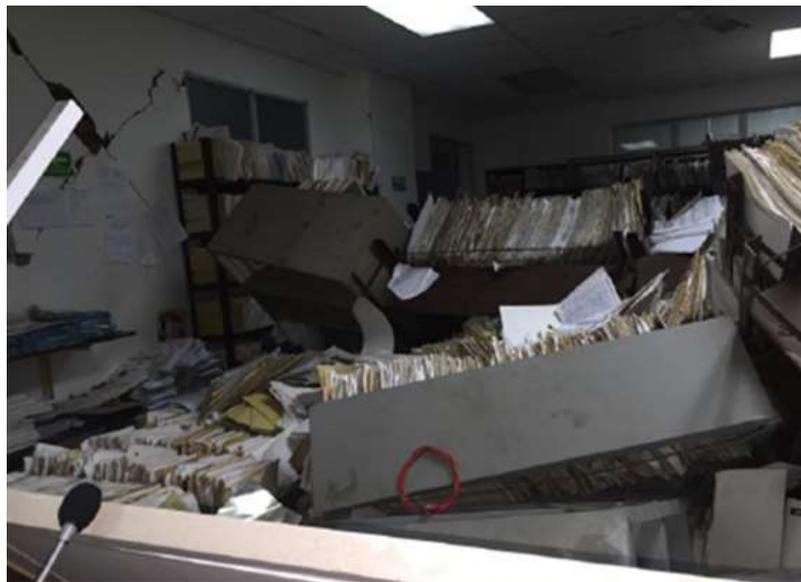
Ilustración 53 IESS de Manta. Equipo mobiliario desplazado debido a un mal anclaje extraído del informe GEER-ATC EARTHQUAKE RECONNAISSANCE. April 16th 2016

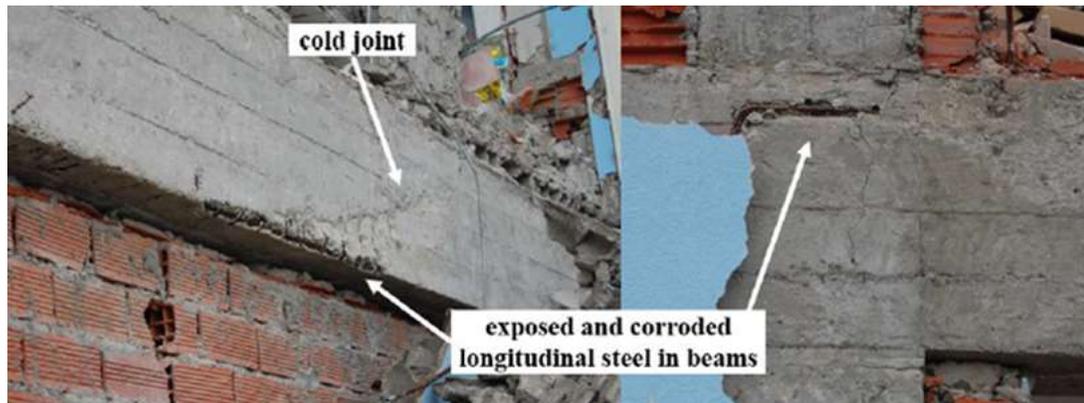
Ilustración 54 IESS de Manta, se observa exposición de barras de refuerzo y la presencia de juntas frías en las vigas, extraído del informe del GEER-ATC EARTHQUAKE RECONNAISSANCE. April 16th 2016.

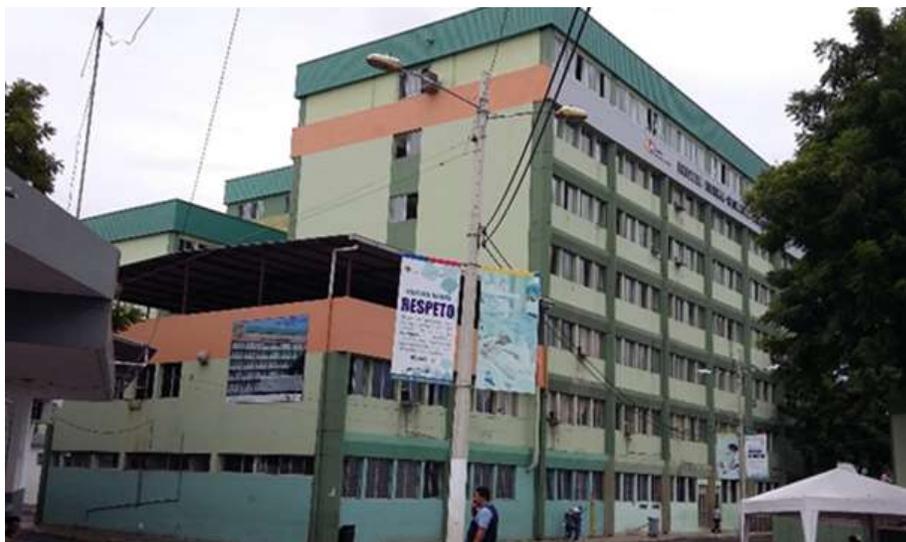
Ilustración 63 Hospital Rodríguez Zambrano. La estructura se encontraba en buena condición. Fuente: Ing. Alex Villacrés 2016/04/28.

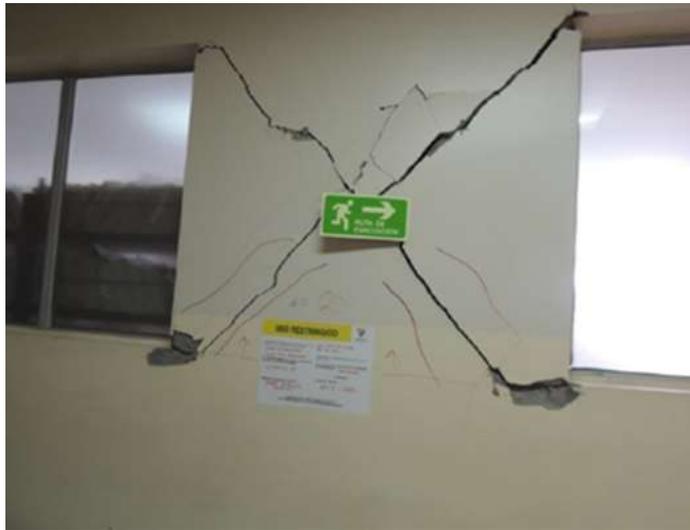
Ilustración 64 Hospital Rodríguez Zambrano. Grietas de tensión cruzada en paredes interiores, extraído del informe del GEER-ATC EARTHQUAKE RECONNAISSANCE. April 16th 2016.

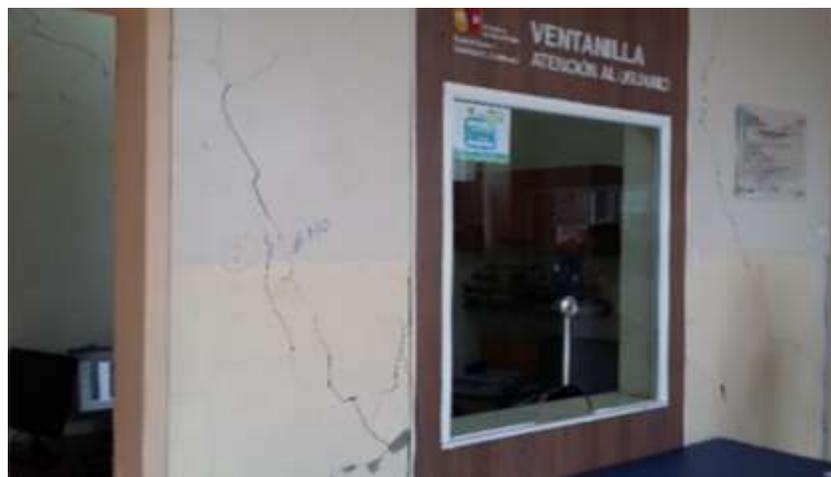
Ilustración 65 Hospital Rodríguez Zambrano de Manta. Grietas en paredes del hospital. Fuente: Ing. Alex Villacrés 2016/04/28

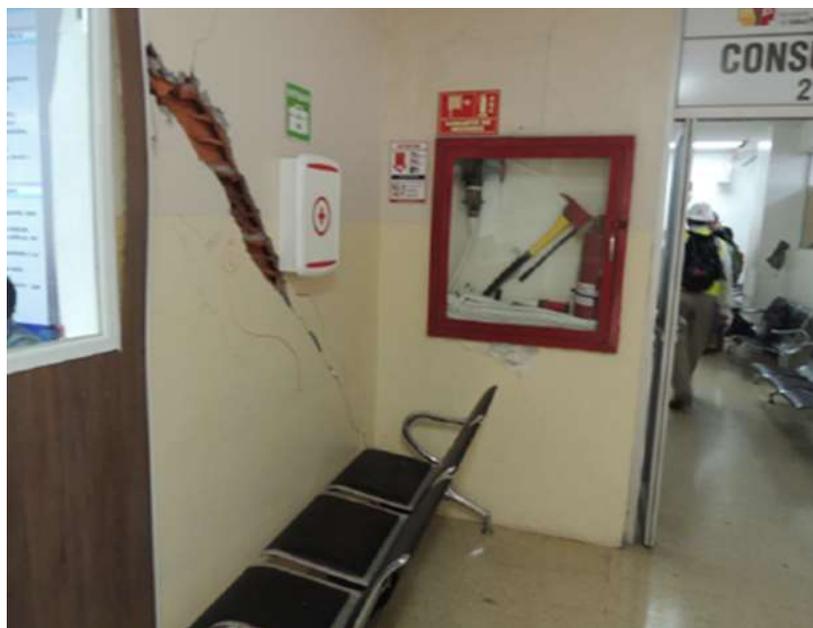
Ilustración 66 Hospital Rodríguez Zambrano de Manta. Revestimiento de las paredes interiores estaba compuesto de arcilla hueca, extraído del informe del GEER-ATC EARTHQUAKE RECONNAISSANCE. April 16th 2016.

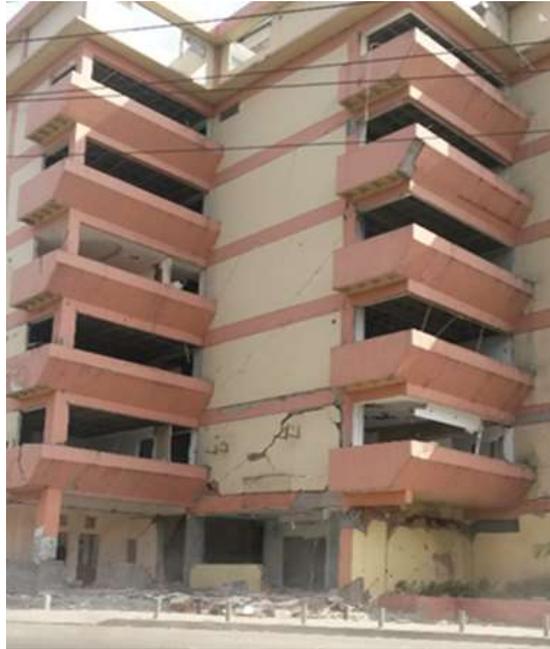
Ilustración 71 Clínica Manta. Edificación no operativa luego del sismo del 16 de abril de 2016. Fuente: Ing. Alex Villacrés 2016/05/08.

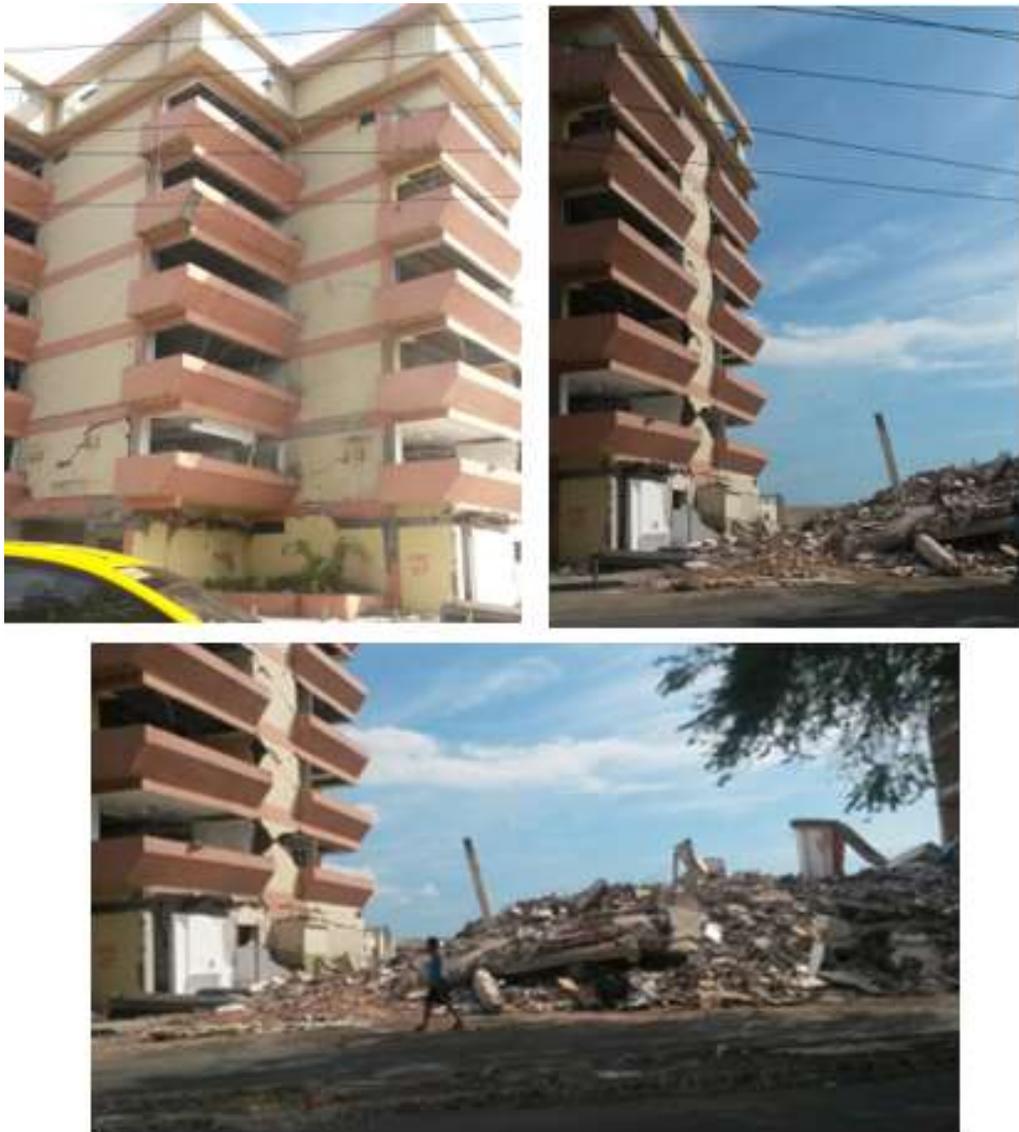
Ilustración 73 Clínica Manta fue demolida a consecuencia del sismo del 16 de abril del 2016. Fuente: Ing. Alex Villacrés 2016/05/08.

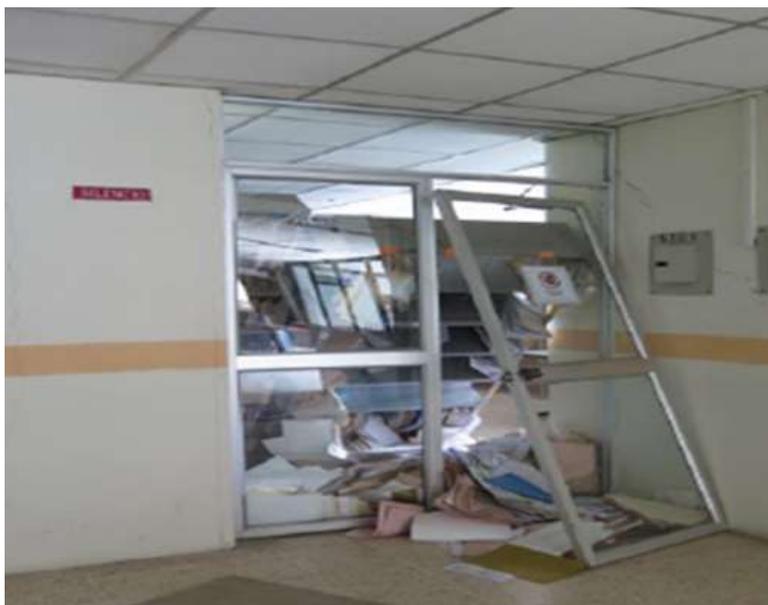
Ilustración 80 Hospital Miguel H. Alcívar, daños a nivel del suelo. Extraído del informe del GEER-ATC EARTHQUAKE RECONNAISSANCE. April 16th 2016.

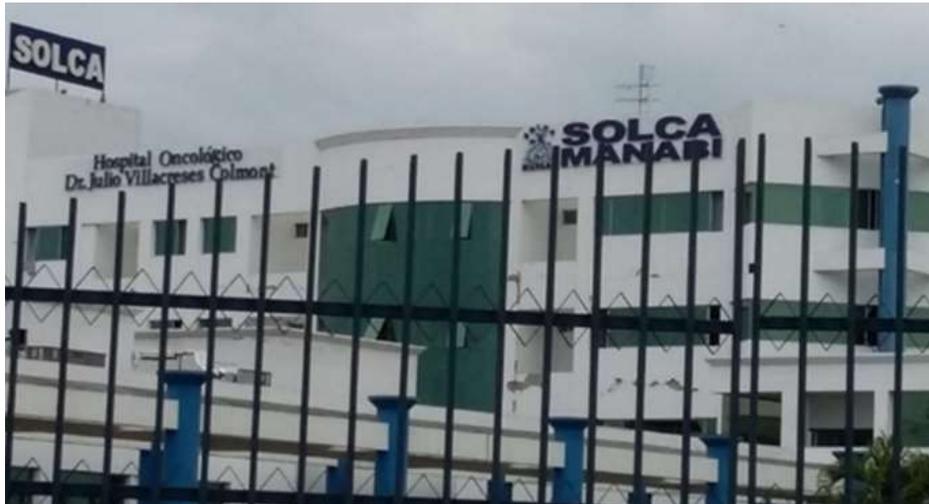
Ilustración 86 Hospital Solca, Portoviejo. Fisuras en las paredes de la instalación médica por el sismo del 16 de abril de 2016. Fuente: Ing. Alex Villacrés 2016/06/02

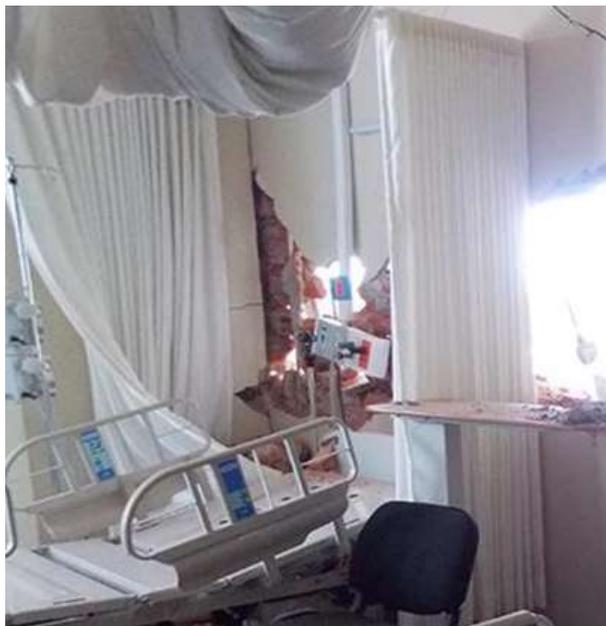
Ilustración 87 Hospital Solca, Portoviejo. Desprendimiento en paredes por el sismo del 16 de abril de 2016. Extraído del diario El Diario, Grupo Ediasa S.A, 2016

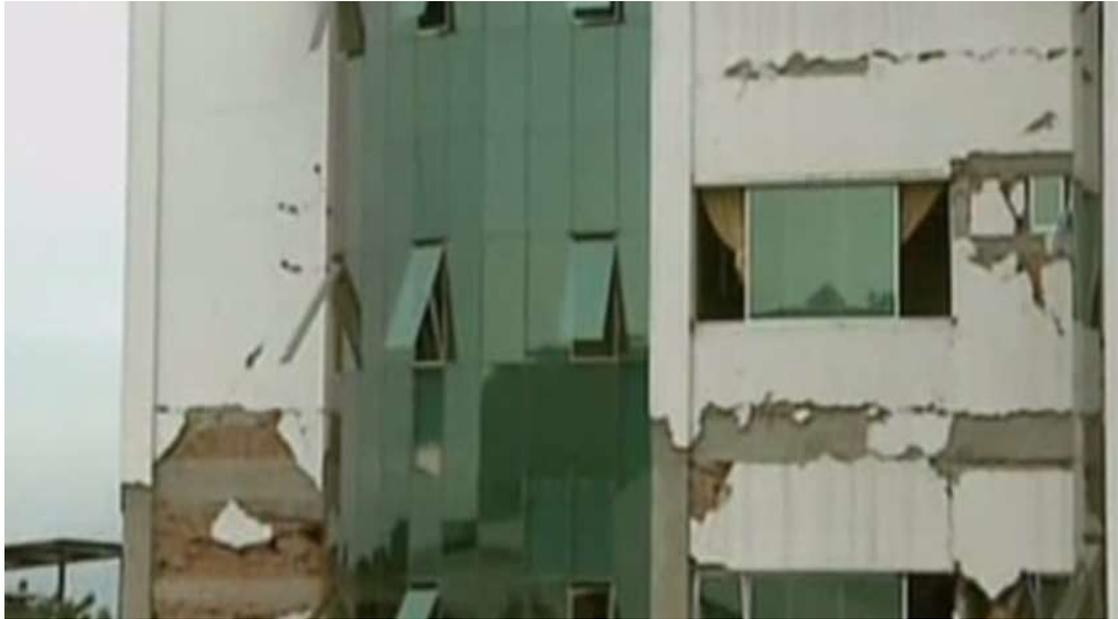
*Ilustración 88 Hospital SOLCA, Portoviejo. Instalación médica inhabilitada un 75%.
Extraído del Canal Oficial Ecuavisa 21/04/2016.*
