**UNIVERSIDAD CATÓLICA
DE SANTIAGO DE GUAYAQUIL**

**DESEMPEÑO DE EDIFICIOS ESENCIALES DURANTE SISMIOS EN
ECUADOR - CASO INSTALACIONES MILITARES, DE POLICIA,
BOMBEROS Y DEFENSA CIVIL.**

AGUILAR REYES, JORGE ENRIQUE

13 de septiembre del 2019

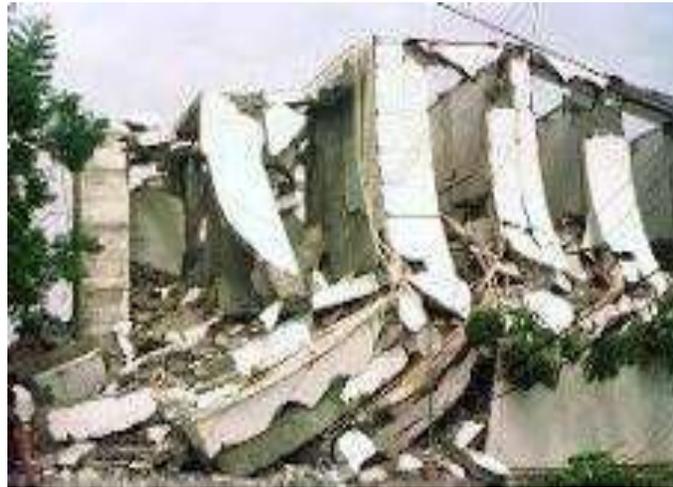
Ilustración 5. Daños causados por el sismo de Bahía de Caráquez de 1998

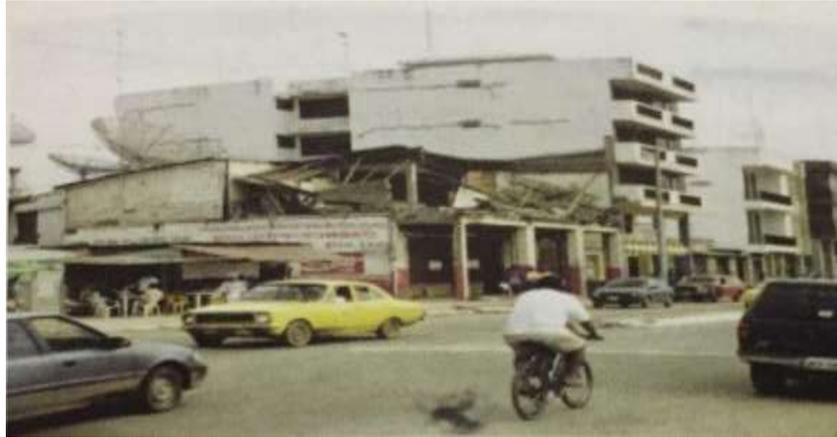
Ilustración 6. Daños cuartel de bomberos Bahía.

El edificio se encontraba ubicado en el Malecón Alberto Santos (Zona NE) en la ciudad de Bahía de Caráquez. La edificación de hormigón armado, el sistema estructural correspondía a losas de hormigón armado sobre pilares, la segunda planta era de mampostería y el techo contaba con láminas de zinc, el edificio tenía 2 pisos. Los daños observados en la edificación fueron que el muro de fachada colapsó y al parecer parte del muro cayó sobre uno de los carros bomba causándole daños, se consideró que la estructura fue afectada en un 100%, por lo que no prestó servicios después del sismo y tuvo que ser

demolida. En la Ilustración 6 e Ilustración 7, se aprecian los daños sufridos en la edificación, por el sismo del 4 de agosto de 1998.

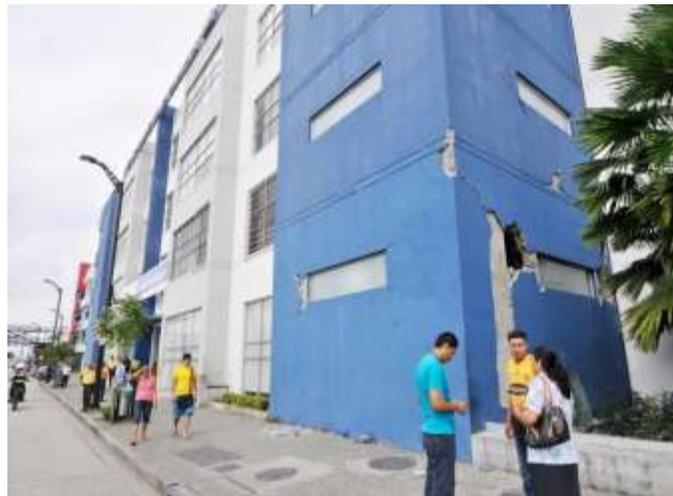
Ilustración 10. Unidad de Vigilancia Comunitaria.

La unidad de vigilancia comunitaria (UVC) o mejor conocido como Cuartel modelo se encuentra ubicado en la avenida de las Américas en el centro-norte de la ciudad de Guayaquil, la edificación es de hormigón armado, cuenta con 4 pisos. Pese a ser un edificio relativamente nuevo, sufrió daños durante el sismo del 16 de abril de 2016, los daños observados en la edificación fueron no estructurales, fisuras y grietas en las paredes, vidrios rotos y desprendimiento de concreto, El cuartel modelo fue evacuado después del sismo. En la Ilustración 10, se observan los daños en la Unidad de Vigilancia Comunitaria.

El 30 de junio de 2016. El diario El universo publicó. Luego del terremoto de magnitud 7.8 la edificación suspendió la atención al público. Los funcionarios fueron trasladados a la Unidad Judicial del Consejo de la Judicatura, ubicada en el Albán Borja. “Según un funcionario, en el edificio del Cuartel Modelo se hizo un estudio y se habría determinado que no tiene daños estructurales, pero sí afectación en paredes y mampostería (El Universo , 2016).

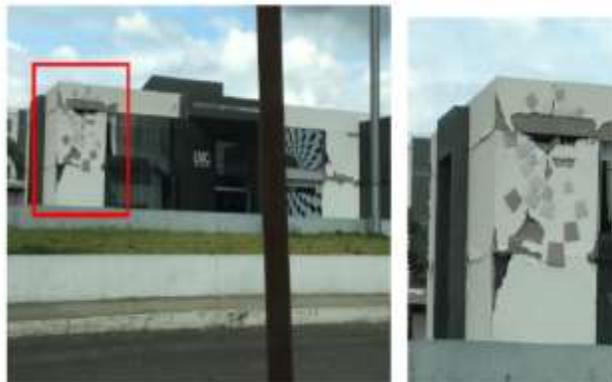
Ilustración 14. Unidad de Vigilancia Comunitaria de Portoviejo.

vigilancia de la ciudad. Los daños observados durante el sismo del 16 de abril de 2016, fueron que sufrió algunos desmoronamientos en las paredes exteriores no estructurales. En la Ilustración 14, se muestran los daños en las paredes exteriores del edificio.

El 10 de agosto de 2016 Oromar Televisión en el informativo NTI reportó que la Unidad de Vigilancia de Policía de Portoviejo, presentó daños no solo en su fachada sino en su interior; el ascensor no funcionaba, hubo daños en los baños, presentó paredes cuarteadas, cielo raso desprendido y mampostería averiada (Cevallos, 2016).

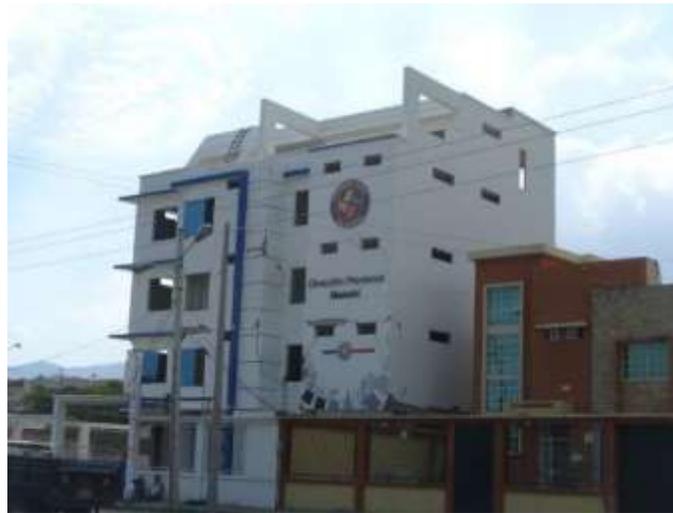
Ilustración 15. Comisión de tránsito Portoviejo
Fuente: (Villacrés, 2016)

El edificio de la Agencia Nacional de Tránsito estaba ubicado en calle Medardo Cevallos y 15 de Abril de la ciudad de Portoviejo. La edificación era de hormigón armado y contaba con 4 pisos. Este edificio sufrió severos daños durante el sismo del 16 de abril

de 2016; por lo que fue demolido. En la Ilustración 15, se observan los daños sufridos por la edificación de la Comisión de Tránsito, después del sismo del 16 de abril de 2016.

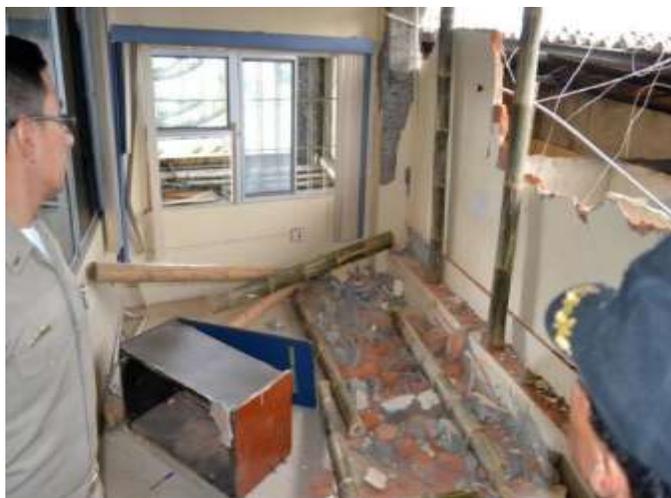
El edificio de la Capitanía del puerto de Manta, está ubicado en el malecón de la ciudad, es una edificación de hormigón armado, tiene 4 pisos, es de uso naval. Los daños observados después del sismo del 16 de abril de 2016, fueron que las paredes del mezzanine II colapsaron y otras se averiaron; el personal tuvo que ser evacuado. En la Ilustración 16, se observan daños en mampostería en el edificio de la Capitanía.

Ilustración 16. Autoridades navales reconocieron los daños en la Capitanía.

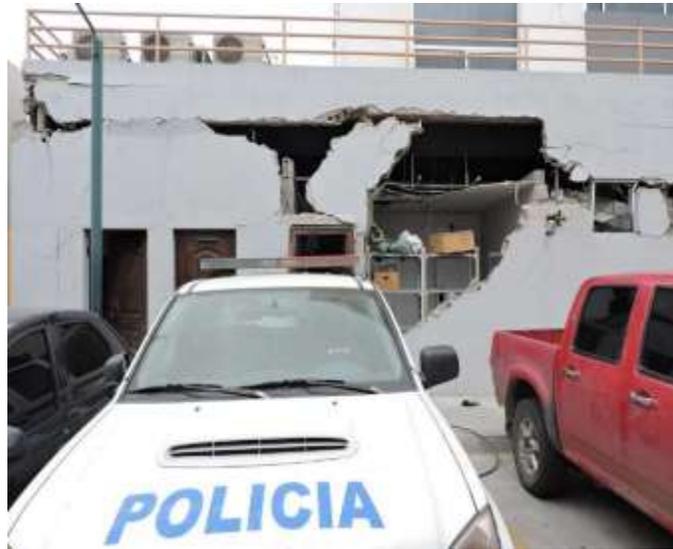
El edificio de la Unidad de Vigilancia Comunitaria, ubicado en la Ciudad de Manta se encuentra en las calles 304 entre Av. 113 y Av. 4 de Noviembre, tiene 4 pisos, es un edificio de uso policial, la estructura es de acero A 57 (grado 50), con columnas tipo ‘H’ y vigas tipo ‘I’. El sistema estructural presenta nueve pórticos en sentido transversal y tres pórticos que luego pasan a ser dos en sentido longitudinal, tiene poca redundancia en sentido longitudinal. La cimentación del edificio es Directa (sin pilotes) con plintos aislados. Los daños observados en la estructura durante el sismo del 2016 fueron: daño extensivo en la mampostería de la planta baja, porque la estructura de acero es flexible y se colocó una mampostería de bloques, sin elementos confinantes. El daño se concentró exclusivamente en la planta baja del bloque de vivienda, la causa principal fue la ausencia de columnetas para confinar la mampostería, en las fachadas donde se tiene voladizo. En la Ilustración 17 e Ilustración 18, se observan los daños que sufrió el edificio de la Unidad de Vigilancia Comunitaria en Manta.

EL 14 de mayo del 2016. El diario el Universo publicó sobre. Graves afectaciones y cuarteamientos, se observaron en las paredes del área de cocina del distrito de la Policía Nacional en Manta. Allí en la unidad de seguridad, no era lo único que se observó afectado, pues las paredes del exterior también quedaron deterioradas y se demolía parte de lo que quedó tras el terremoto de 7,8 (El Universo, 2016).

*Ilustración 17. Daños en edificio de la Unidad de Vigilancia Comunitaria de Manta.
Fuente: (El Universo, 2016).*

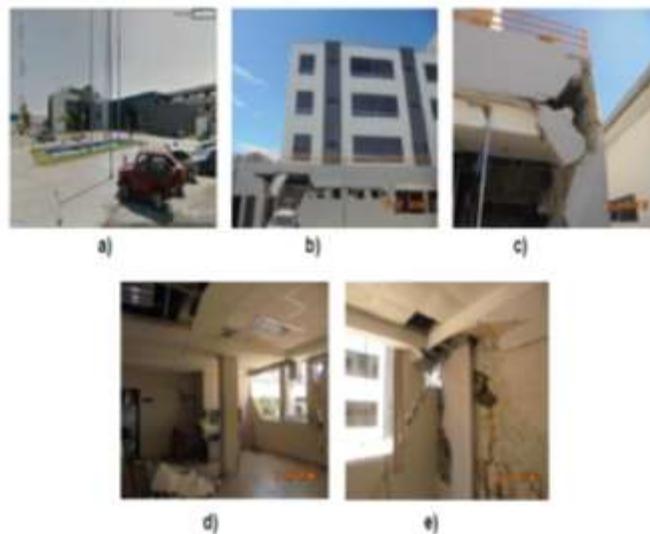
Ilustración 18. Unidad de Vigilancia Comunitaria de Manta, a) Vista general, b) Mampostería con daño extensivo en fachada principal de ingreso, c) Mampostería con daño extensivo en fachada posterior, d) Columnas de acero rellenas de hormigón, e) Falta de elementos confinantes.

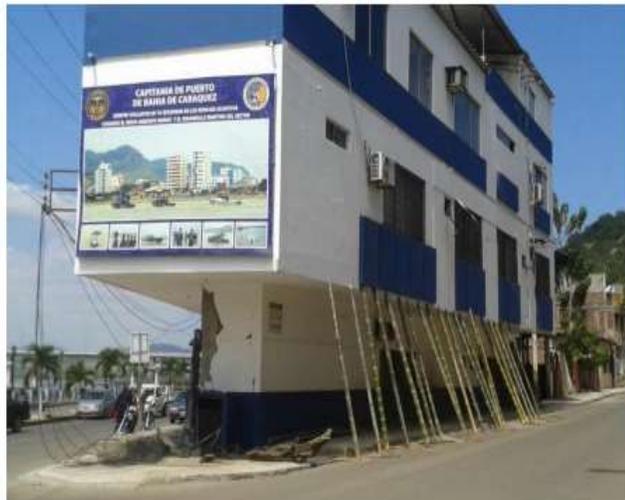
El 26 de mayo del 2016, El Diario, reportó que. El inmueble de la Capitanía, estaba ubicado en el malecón Alberto F. Santos, se mantuvo operativo 45 años, desde que fuera inaugurado en 1971 por las autoridades navales, deberá ser demolido por las afectaciones que sufriera a causa del terremoto del 16 de abril de 2016. Álvaro Cruz, capitán de Puerto de Bahía de Caráquez, manifestó que el terremoto dejó bastante sentida la edificación, por lo que ha sido inspeccionada por varias entidades como el Cuerpo de Bomberos, Cuerpo de Ingenieros del Ejército, un grupo de profesionales de la Universidad de Houston de Estados Unidos, y de la misma Armada Nacional, Llegando a la misma conclusión de se tenía que demoler la estructura (El Diario, 2016).

Ilustración 19. Edificio de la Capitanía después del sismo de 2016.

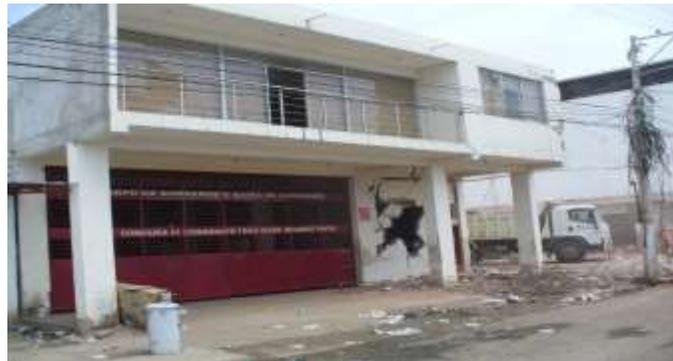
El 9 de abril de 2017, el diario El Universo reportó sobre. Paredes cuarteadas y un edificio demolido también tiene el Cuerpo de Bomberos en Bahía de Caráquez y Allí funciona. En la fachada de la primera planta está una pared rota y junto funciona el centro de mando, con una computadora y radios. Los bomberos pernoctan en una carpa, en un terreno aledaño. En el edificio con paredes caídas y cuarteadas operan los bomberos de esta ciudad (Olmos, 2017).

Ilustración 20. Daños en edificación de Bomberos Bahía de Caráquez
Fuente: (Villacrés, 2016).

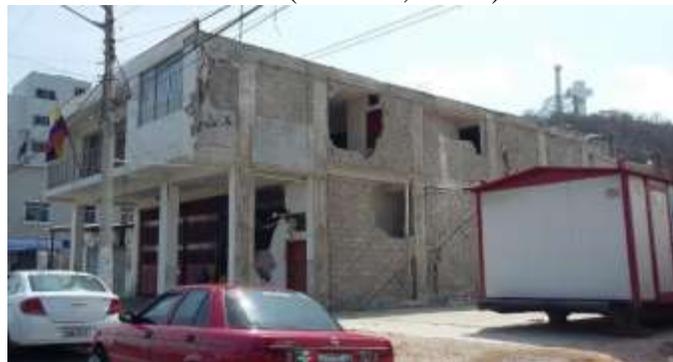
Ilustración 21. Daños en edificación de Bomberos Bahía de Caráquez.
Fuente: (Villacrés, 2016).

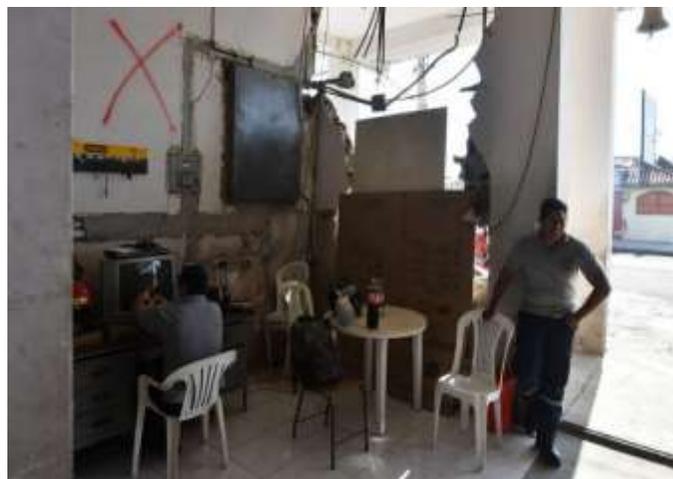
Ilustración 22. Bahía de Caráquez, Manabí. Edificio Cuerpo de Bomberos (Olmos, 2017)

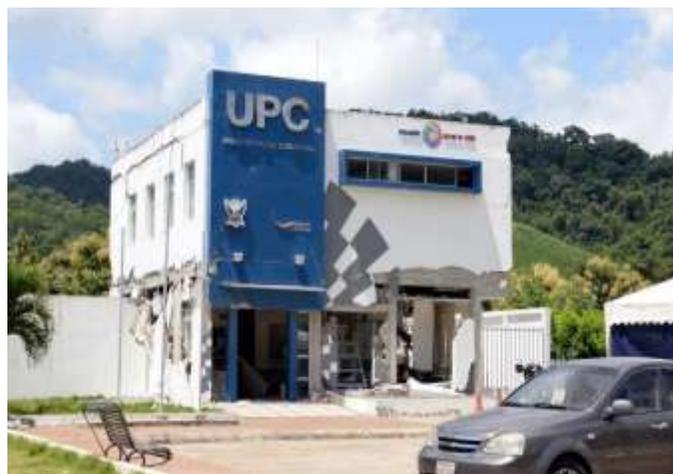
El sábado 14 de mayo de 2016, el diario El Universo publicó que. Por otra parte, en la parroquia Boca de Bigua, de Jama, el terremoto destruyó prácticamente el edificio de dos pisos de la UPC, la edificación presentó resquebrajamientos en la mayoría de paredes. Las paredes contiguas a la escalera cedieron y las bases fallaron. Como se muestra en la Ilustración 23 (El Universo, 2016).

*Ilustración 23. UPC Jama Manabí.
Fuente: (El Universo, 2016)*

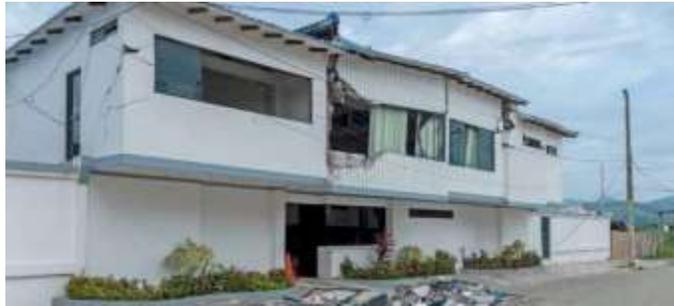
El miércoles 27 de abril de 2016, el diario El Telégrafo publicó que. El segundo piso del Cuartel de Pedernales está caído, como se muestra en la Ilustración 24, así como una UPC del norte de la localidad. Los policías brindan servicios con 6 UPC móviles, pero también se habilitaron 2 campamentos en lugares estratégicos de la ciudad para el albergue de 1500 policías, encargados de controlar el orden (El Telégrafo, 2016).

Ilustración 24. Daños severos cuartel pedernales.

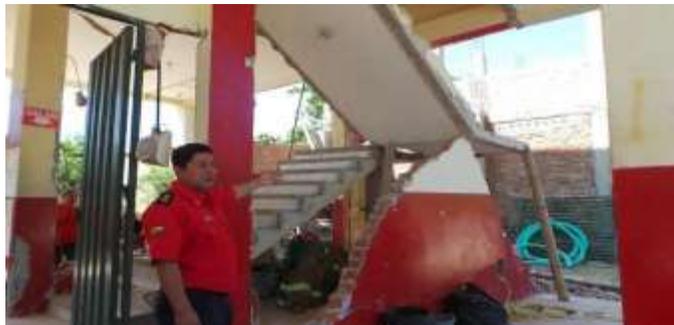
El viernes 22 de abril de 2016, el diario El Universo Publicó sobre. El Cuartel de Bomberos de Puerto López es una de las estructuras con riesgo de colapso. En el edificio de tres pisos el terremoto provocó que varias paredes se cayeran, partió la escalera de cemento, los equipos quedaron a la intemperie y la motobomba fue estacionada a un costado del cuartel. Lo que queda de la escalera ha sido apuntalado con cañas. Como se muestra en la Ilustración 25 (El Universo, 2016).

Ilustración 25. Daños cuartel de bomberos Puerto López
