**UNIVERSIDAD CATÓLICA  
DE SANTIAGO DE GUAYAQUIL**

**FACULTAD DE INGENIERÍA  
CARRERA DE INGENIERÍA CIVIL**

**Estudio de Riesgo Sísmico, Evaluación y Rehabilitación del  
Edificio de la Facultad de Ingeniería de la UCSG.**

**Trabajo de titulación previo a la obtención del título de  
Ingeniero Civil**

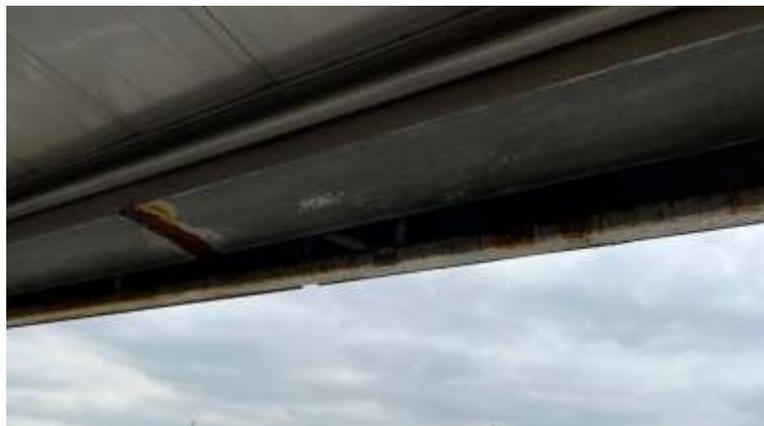
En la actualidad, la estructura metálica presenta corrosión debido a las épocas de lluvia que hay en Guayaquil, por ahora no ha habido problemas, pero su monitoreo es algo que hay que tomar en cuenta.

Figura 12 Parte corroída de la estructura metálica. Fuente: Propio, foto tomada el 31/10/2022

- Debido a que partes de la estructura metálica que se encuentra en la terraza se encuentra corroída, se recomienda cambiarlo o añadir anticorrosivos.
- Se recomienda hacer estudios de suelo para ver el estado de los pilotes mega y el suelo en general.

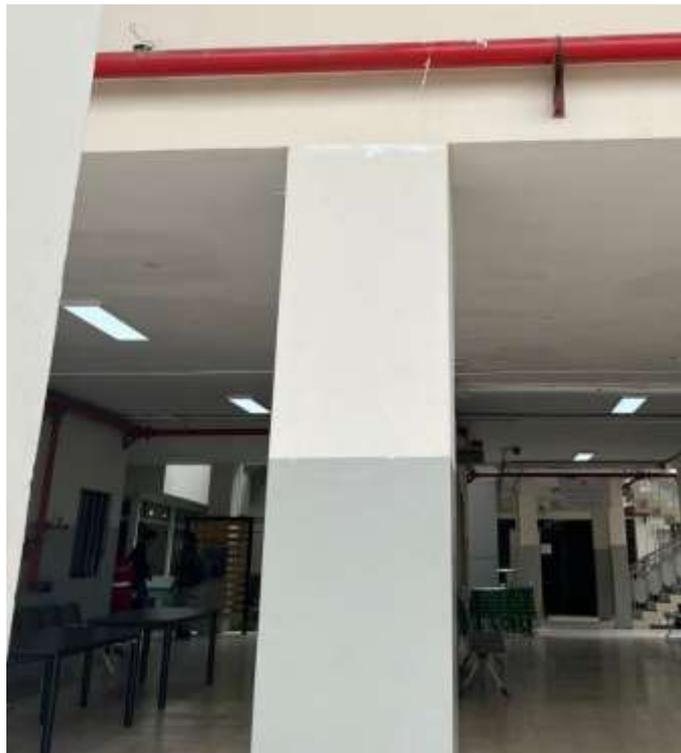
En los planos arquitectónicos (Figura 13) se puede ver que las columnas que quedan por el bar de Colón no son de 40x40cm, y efectivamente, a la hora de hacer las mediciones en campo (Figura 16) salen medidas de 68x46cm aproximadamente. Lo mismo pasa con la columna de la fachada frontal (Figura 19) y las columnas frente al control de catedra.

*Figura 19 Columna de la Fachada frontal con dimensión de 68x52cm. Fuente: Propio.*

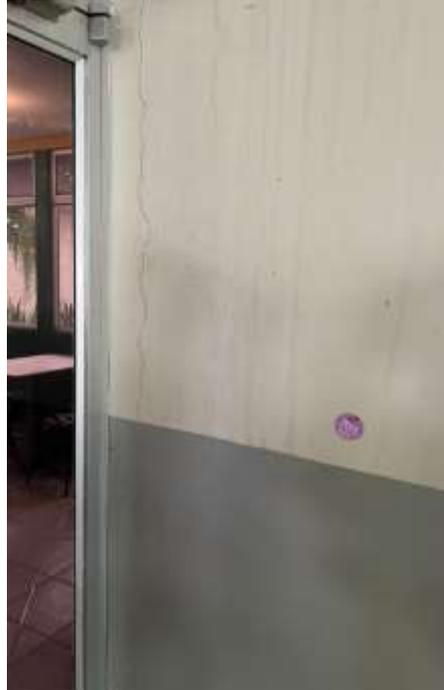
Lo primero que se notó en estas columnas, es que una de ellas tenía una grieta muy visible (Figura 22), el cuál daba indicios de que sería una columna falsa.

*Figura 22 Columna Colón con grieta visible. Fuente: Propio.*

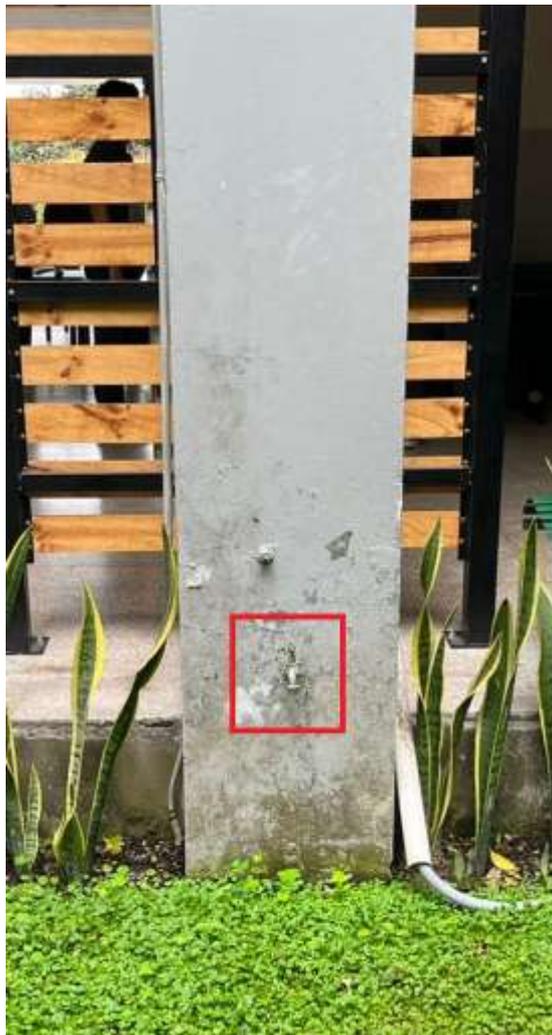
Entonces, se concluye que estas columnas fueron reforzadas, extendiendo su alto de 40cm a 55cm, pero también se añadió una parte de columna falsa que se extiende hasta 67.5cm, donde pasan tuberías (Figura 24).

*Figura 24 Columna de Colón donde se puede ver un grifo. Fuente: Propio.*

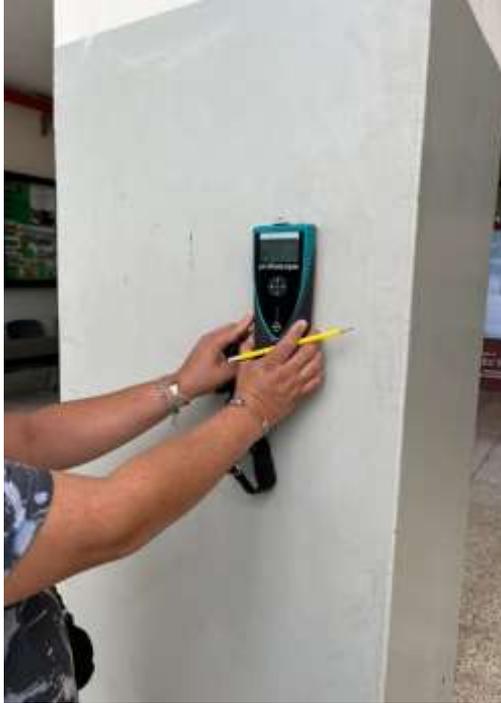
La lectura que se obtuvo de esta columna fue que es una columna falsa, no fue reforzada, ya que se tomaron lecturas en todas las caras y se concluyó que sigue siendo una columna de 40x40cm (Figura 25).

*Figura 25 Ensayo en la columna de la fachada frontal. Fuente: Propio.*

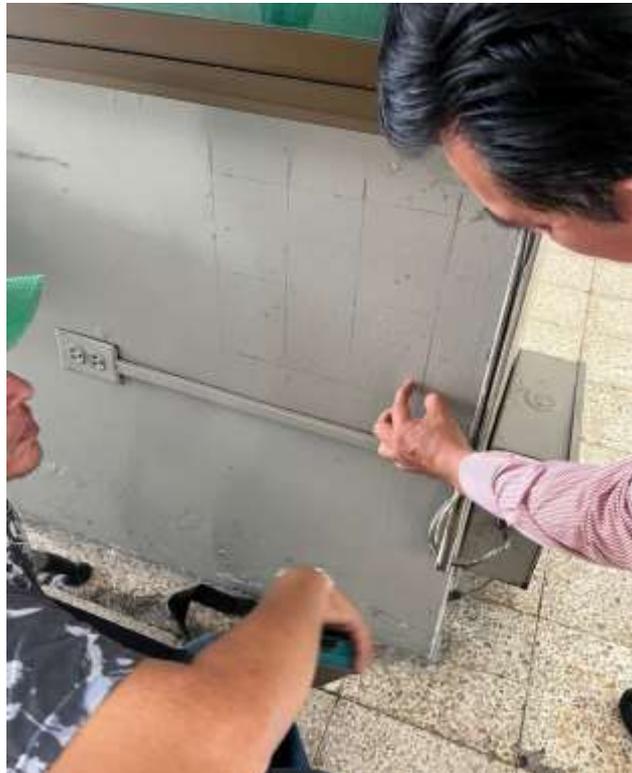
En el caso de estas dos columnas de 65x45cm, se determinó que los aceros de refuerzo se encuentran en una sección de 40cmx40cm, pero tienen un diferente refuerzo (Figura 27) al general de todas las columnas, por lo que probablemente haya sido reforzada.

*Figura 27 Resultado de la lectura marcada en la columna. Fuente: Propio.*

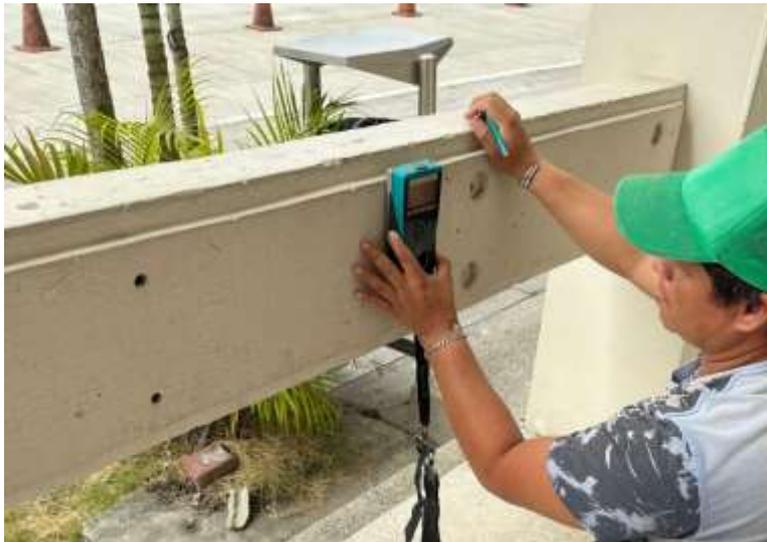
Estas vigas tienen una sección de 15x30cm, y se encontró (Figura 29) que tiene dos aceros de refuerzo de  $\varnothing 16$  y vinchas de  $\varnothing 10$  cada 15cm.

*Figura 29 Lectura con Profoscope en vigas. Fuente: Propio.*

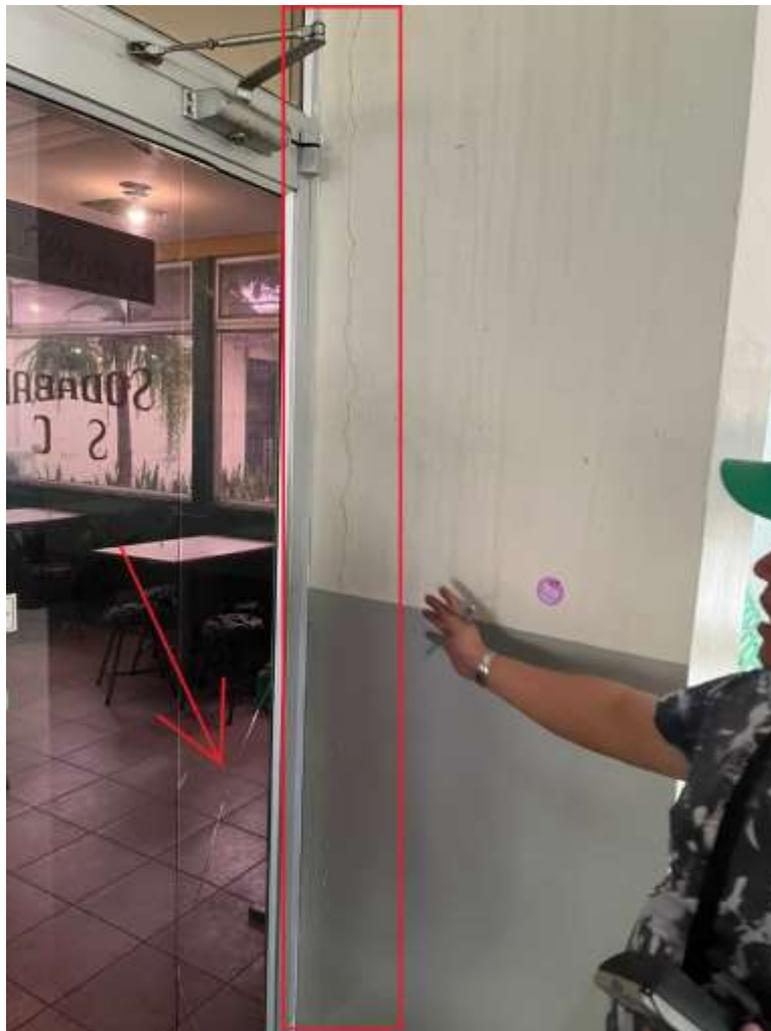
Estos resultados pudieran explicar los daños que se produjeron en las columnas al lado del bar de Colón y ventanas (Figura 54 y 55) en el terremoto de Pedernales de 2016, el cual se sintió como un sismo frecuente en Guayaquil.

*Figura 54 Daño en la columna por el golpeteo entre la Facultad de Ingeniería y el bar de Colón. Fuente: Propio.*

Pero esto más pudo haberse producido por el golpe entre las dos estructuras, ya que el edificio de la Facultad de Ingeniería y el bar de Colón están básicamente pegadas, donde las columnas del edificio chocan con las paredes del bar. Aparte de esto, no hay más daños representativos.

- Separar el bar de Colón de las columnas, ya que, en otro sismo frecuente, los vidrios del bar podrían terminar de romperse y provocar más daños a las columnas.

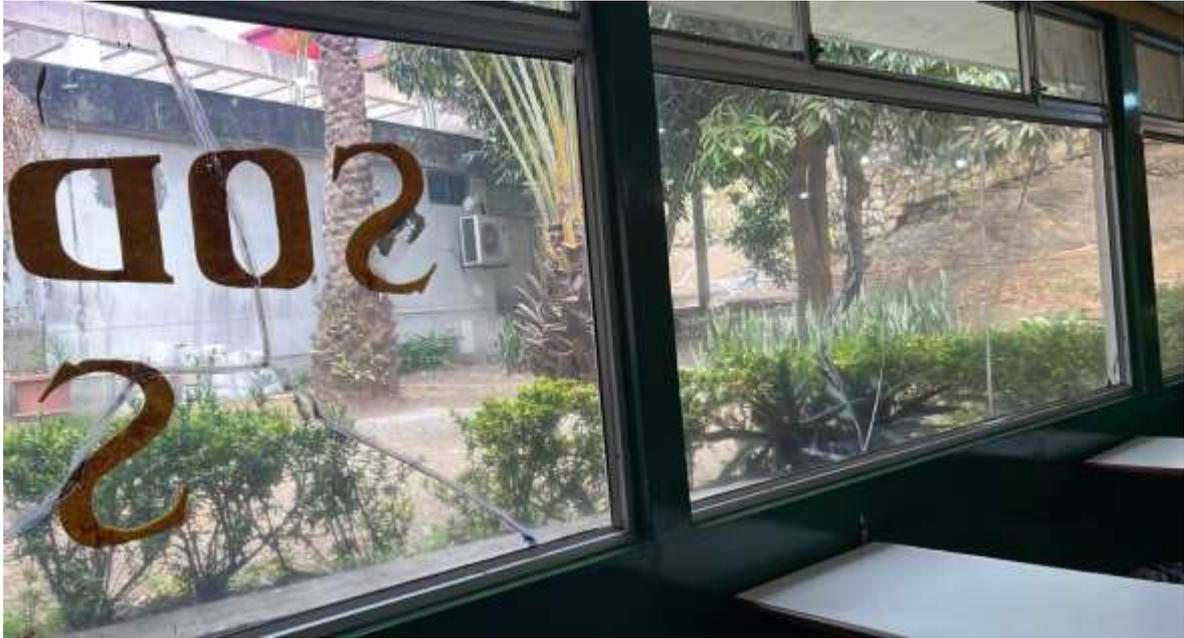
*Figura 55 Daño en las ventanas del bar. Fuente: Propio.*

- Para el sismo de 225 años, se asegura que con los resultados de las derivas que no habrá daños estructurales, pero posiblemente, de seguir unido el bar de Colón con las columnas, pudiera haber daños estructurales en las columnas del edificio de la Facultad de Ingeniería, y en el bar de Colón se terminaría de romper las ventanas.
