**UNIVERSIDAD CATÓLICA
DE SANTIAGO DE GUAYAQUIL**

**FACULTAD DE INGENIERIA
CARRERA DE INGENIERIA CIVIL**

**INVESTIGACIÓN DE LOS PROBLEMAS SUSCITADOS EN
TRES EDIFICIOS RELEVANTES DE LA CIUDAD DE BAHÍA DE
CARÁQUEZ, A RAÍZ DEL EVENTO SÍSMICO PRODUCIDO EL
16 DE ABRIL DEL 2016. CAUSAS Y SOLUCIONES PARA
EVITAR ESTE TIPO DE PROBLEMAS EN EL PROCESO
CONSTRUCTIVO.**

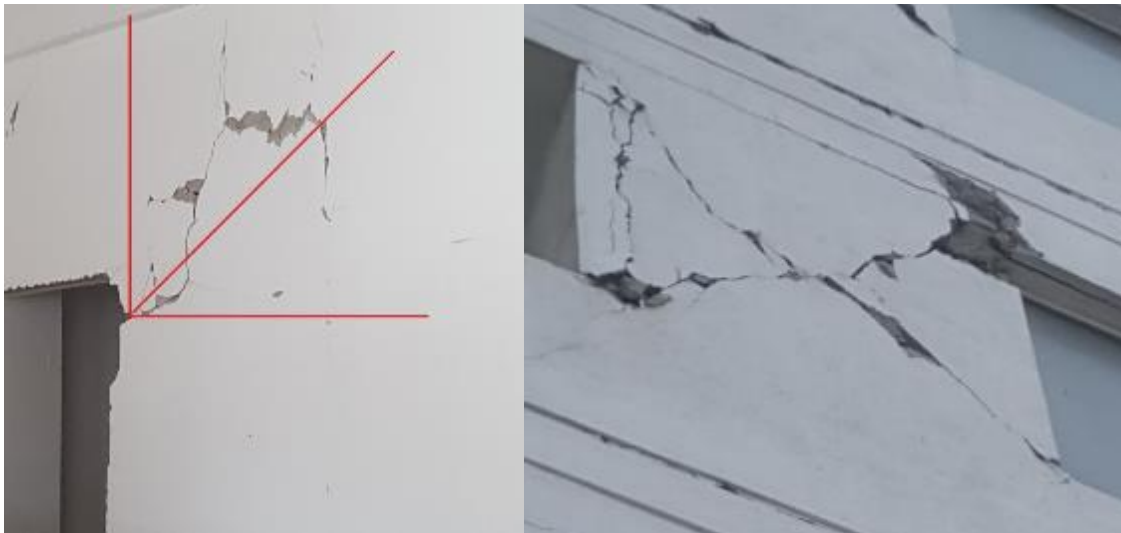
Las fuerzas cortantes impuestas por los sismos, originan fallas por tensión diagonal. La manifestación típica es la formación de grietas inclinadas, en ángulos de aproximadamente 45° . (Centro de Investigación en Gestión Integral de Riesgos, 2009)

Figura 72 Grietas por tensión diagonal Edificio La Fragata

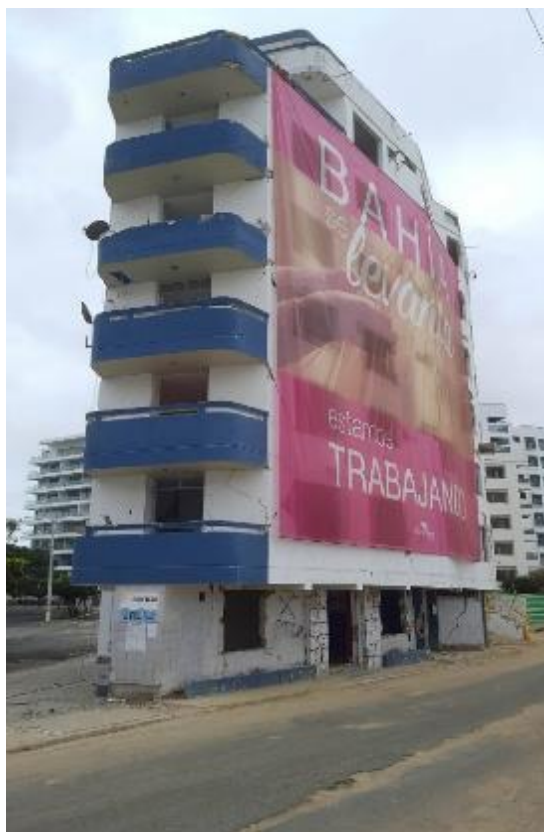
Los daños de mampostería se extendían desde la planta baja hasta el quinto nivel, obteniendo un colapso total en la marquesina del último piso.

Figura 120 Fallas del Edificio Jalil

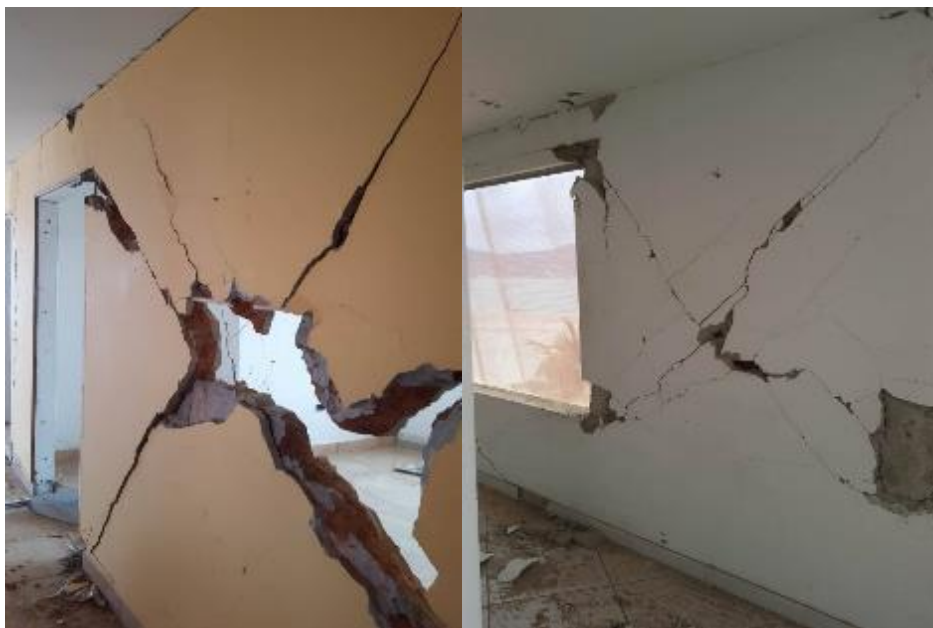
Las **fallas** que se encontraron en el edificio Jalil referente a la **Mampostería**, son las fallas por cortante, debido a la tensión diagonal generada por los pórticos de hormigón armado, al desplazarse. Las fallas son aproximadamente a 45 grados en forma de “X”, se puede visualizar en la figura 1, que el corte es generado a partir del boquete de la ventana, así mismo en la figura 2, la falla se desplaza a partir del boquete de la puerta. Generando en ese sector el principio que se utiliza para describir las fallas por columnas cortas.

Figura 121 Fallas Diagonales en Mampostería – Edificio Jalil

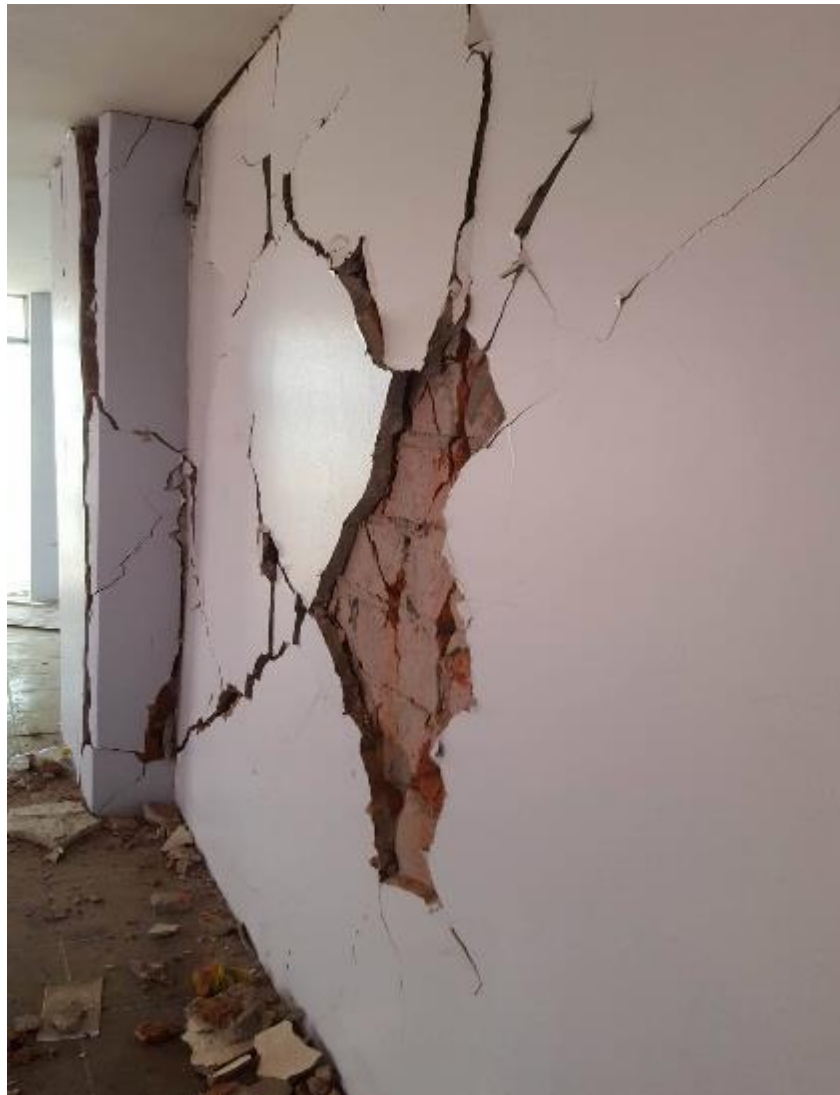
Se pudo determinar que los bloques usados, no cumplían con las normas, las cuales indican que la resistencia mínima debe estar por el orden de 35 kg/cm², sumado la falta de sujeciones (pilaretes y viguetas) sin lograr paredes confinadas.

Figura 122 Recubrimientos Excesivos en Mampostería – Edificio Jalil

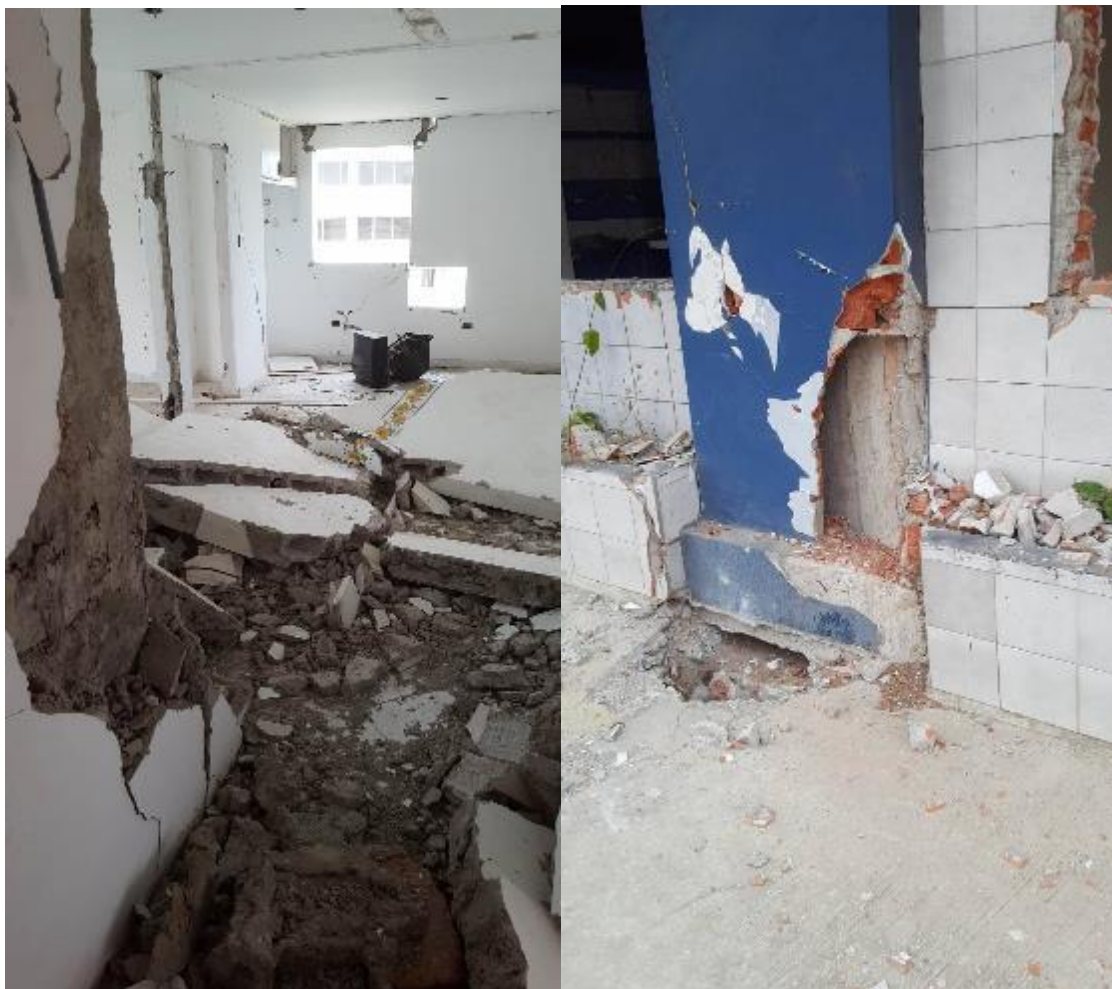
En la figura, se aprecia las paredes interiores, y se logra visualizar la falta de agarre de las paredes, no se ven columnas de confinamiento según los especificado en las normas. Por lo que cedieron fácilmente ante el evento sísmico, cabe recalcar, que, durante el evento del 16 de abril del 2016, no se encontraban personas dentro de este edificio, de modo que no hubo heridos. En la figura, se observa el exceso de elementos de mampostería alrededor de una columna principal, son los primeros elementos en afectarse.

Figura 123 Mampostería mal Confinada – Edificio Jalil

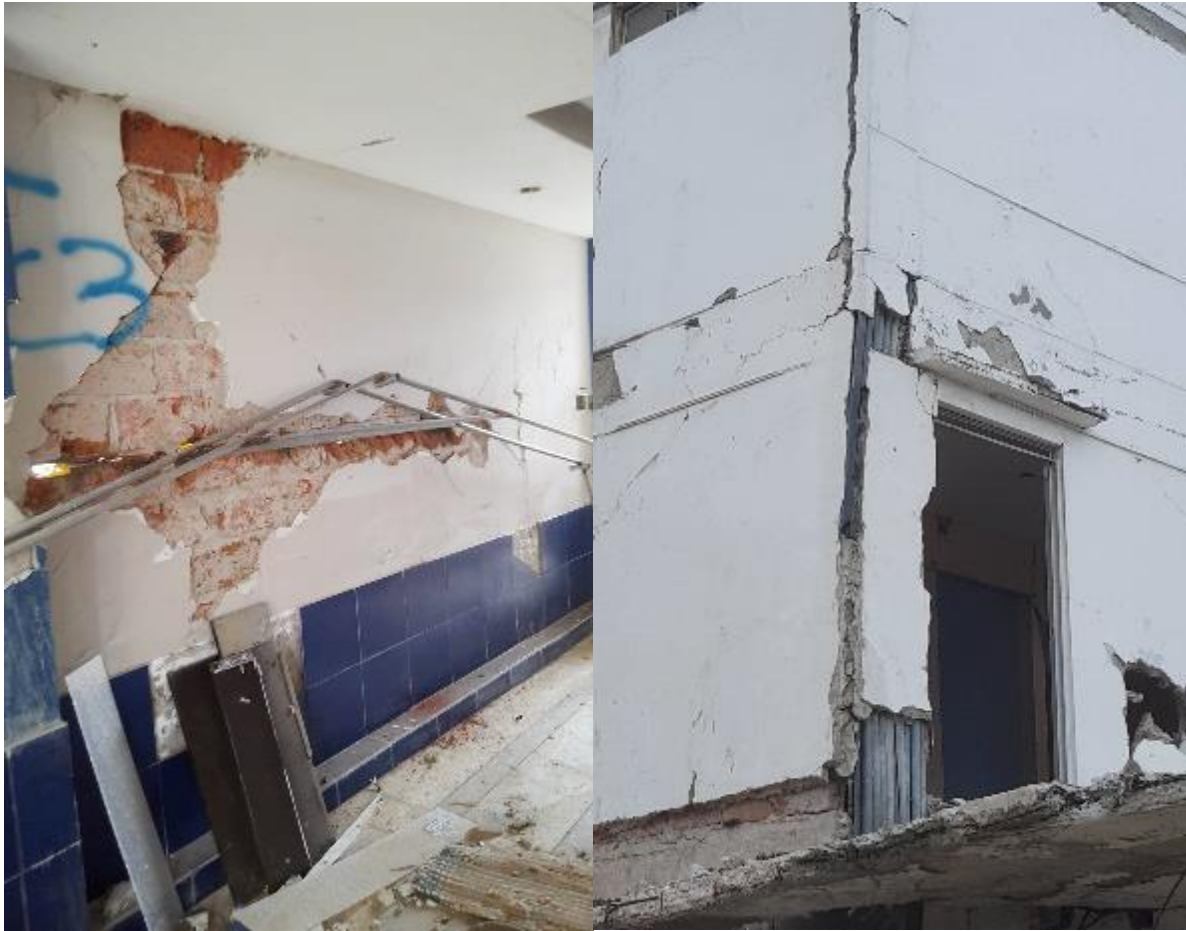
Las fallas en elementos no estructurales a nivel de mampostería, van desde la planta baja hasta el quinto piso, afectándose el 80% de la edificación.

Figura 124 Incorrecta instalación de Tuberías en la Mampostería – Edificio Jalil

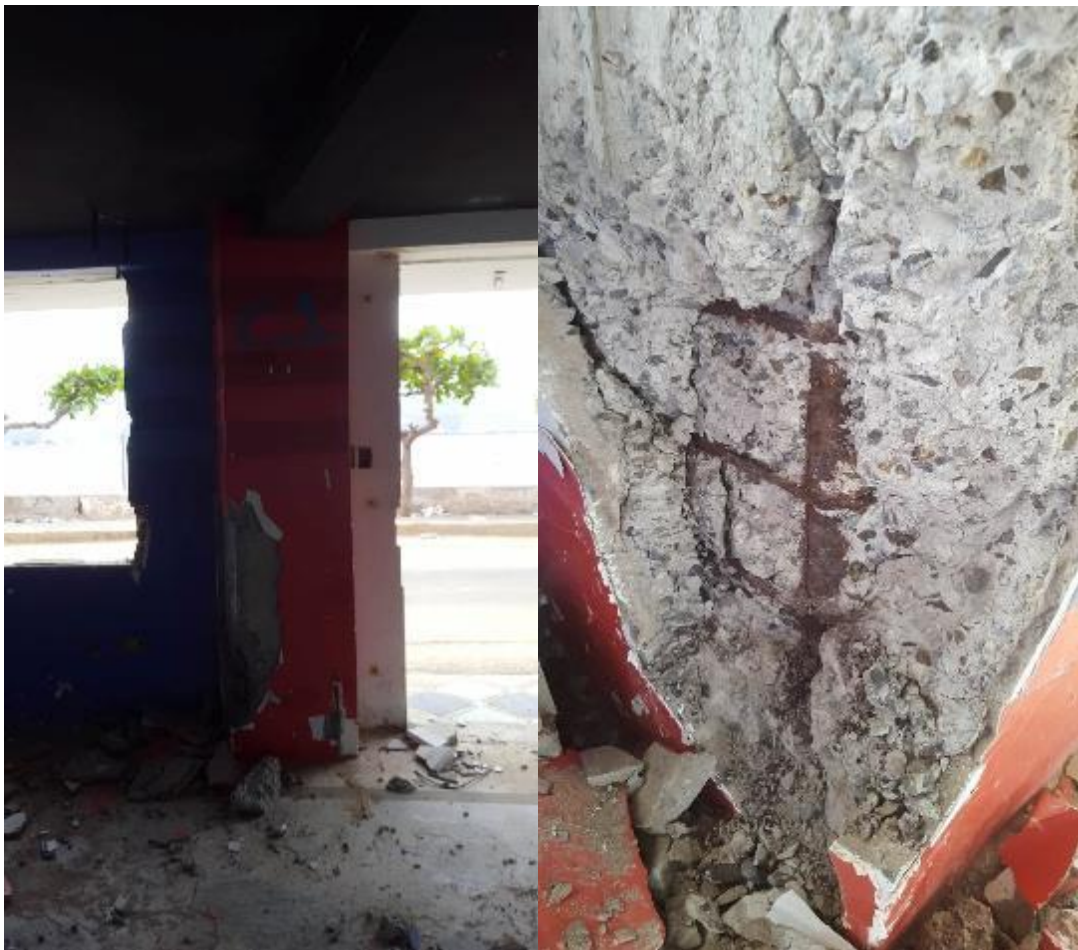
Se puede visualizar en la figura, el desconchamiento del enlucido, y ciertas rajaduras dentro del núcleo confinante de la columna. La falla pudo ser por dos motivos la falta de estribos (espaciamiento/capacidad) o por el exceso de óxido en los estribos y varillas longitudinales, dificultando la adherencia del hormigón con el acero de refuerzo, aparte al estar oxidado el acero, se expande agrietando el hormigón que confina las varillas.

Figura 125 Desprendimientos y Agrietamiento del Hormigón en Columnas Planta Baja – Edificio Jalil

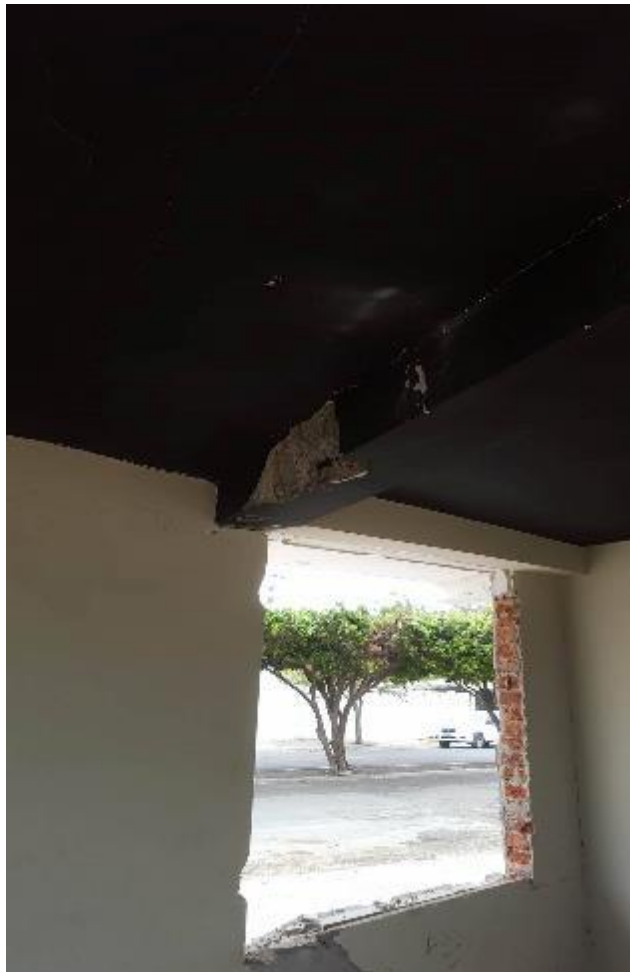
La viga mostrada en la figura representa la sección mas corta del Edificio Jalil, se puede visualizar en la foto, que existe una pequeña rotación de la viga al inicio, con un desconchamiento en las zonas plásticas de la viga, la falla es generada por una combinación de flexión y corte, dadas por el sismo, pero otra posibilidad de desgarre es el óxido de las varillas longitudinales perdiendo capacidad el elemento ante las sollicitaciones dadas.

Figura 128 Generación Rótulas Plásticas en vigas – Edificio Jalil

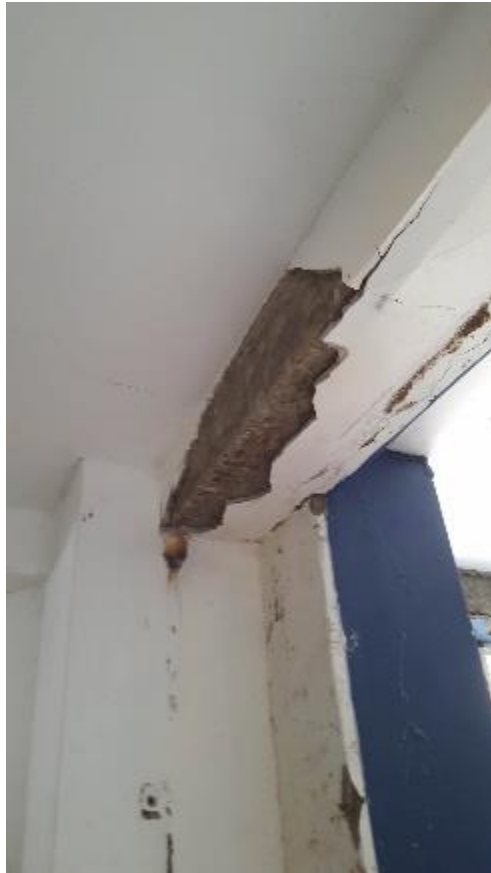
no hay la suficiente adherencia, ya que se aprecia que en la vigas no se a hecho las endiduras respectivas, lo que hace al elemento más frágil de lo normal.

Figura 129 Desprendimientos del Enlucido en Vigas – Edificio Jalil

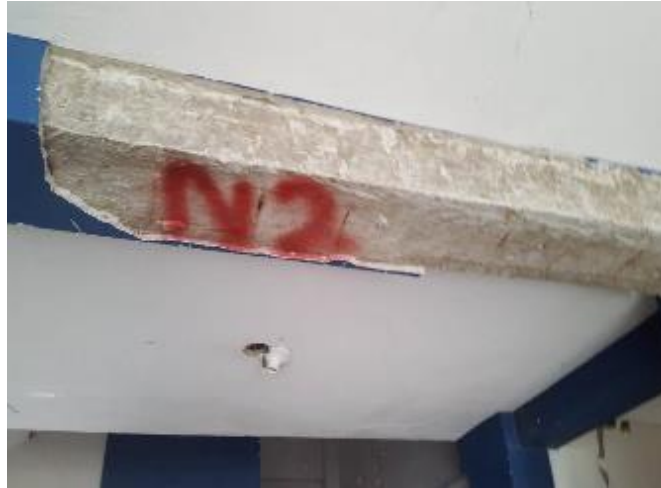
Se puede apreciar en la figura , la falta de recubrimiento de las vigas, se ven estribos oxidados, indicando que este elemento puede fallar en cualquier rato. El mortero no es suficiente para proveer protección a las varillas, ya que en los cálculos el recubrimiento tiene la misma resistencia a la compresión que el núcleo confinado. De modo que en el proceso constructivo no se verificó los recubrimientos al rato de poner el armado de las vigas (falta de fiscalización).

Figura 130 Exposición de varillas de refuerzo en vigas por falta de Recubrimiento – Edificio Jalil

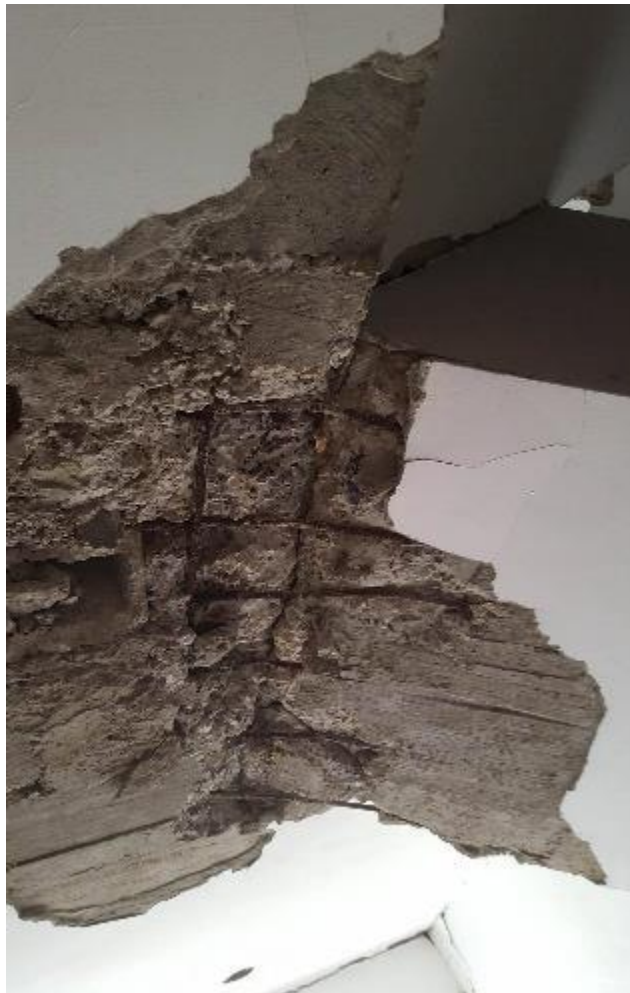
Representa la parte estructural más afectada, se puede apreciar desde desprendimientos de bloques hasta fisuras diagonales, de planta baja hasta el último piso. La causa de que hayan fallado estos elementos, es debido al mal diseño y mala construcción de estos elementos. En la fig. se logra apreciar la falta de varillas de refuerzo y la discontinuidad al fundir la losa con la escalera, formándose un plano de falla. También el daño se debe por la falta de adherencia del hormigón con las varillas de refuerzo dadas por el óxido, por falta de recubrimientos o por uso de materiales indebidos, con condiciones salinas.

Figura 132 Rotura bloque de escalera parte inferior – Edificio Jalil

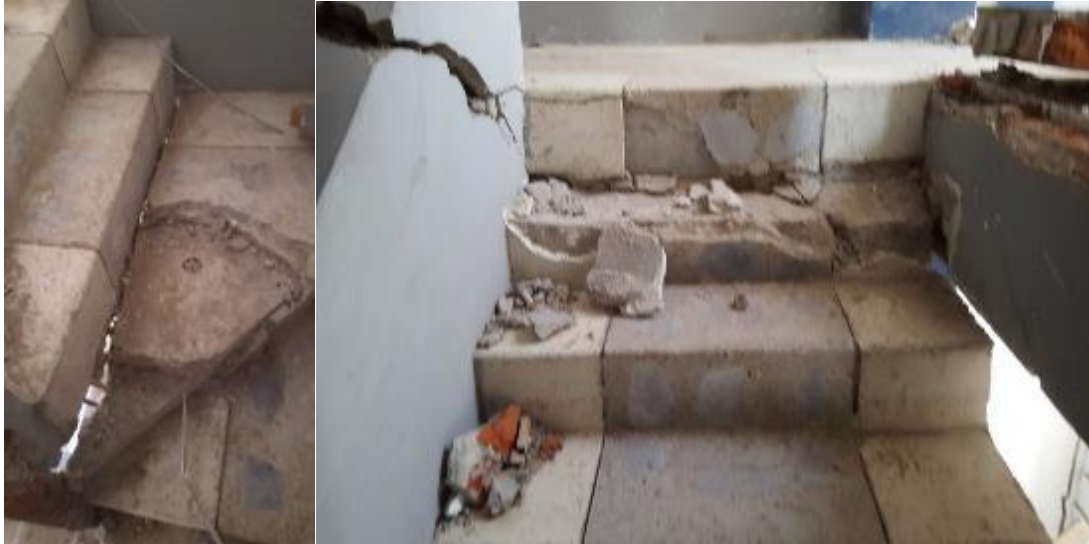
Figura 133 Rotura bloque de escalera parte inferior – Edificio Jalil

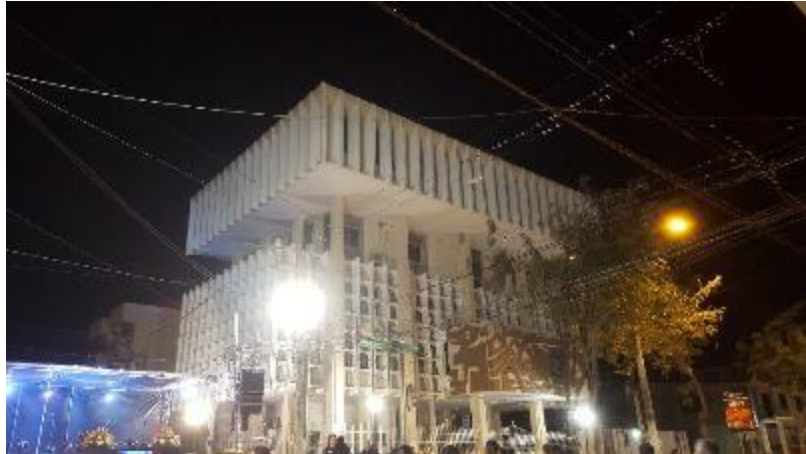
Figura 134 Fallas del Edificio Municipal

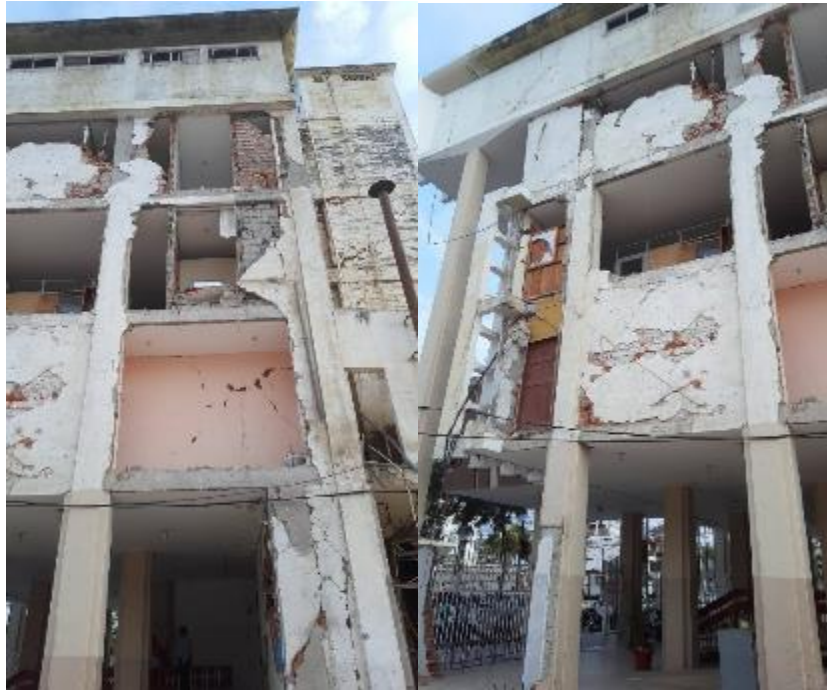
Figura 135 Fallas en Mampostería fachada lateral derecha – Edificio Municipal

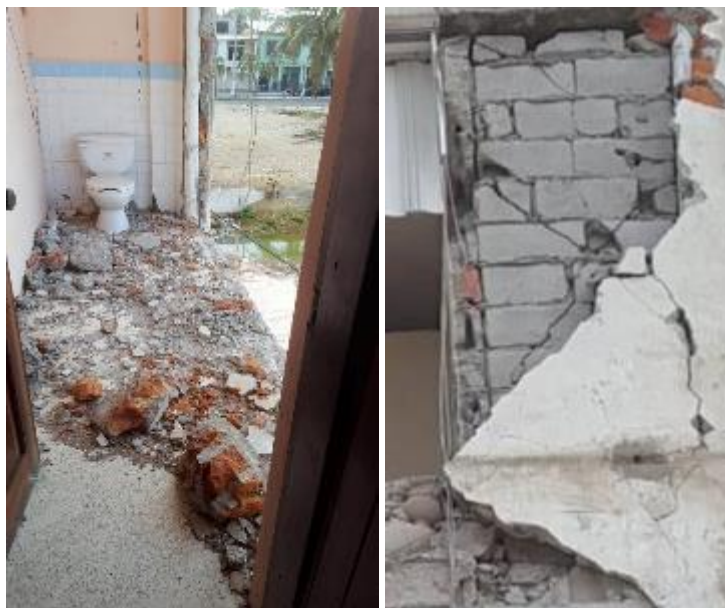
Estos elementos son muy frágiles, peor si no existe un buen confinamiento de las paredes, parte de la explicación del proceso de falla se lo encuentra, en las causas de fallas en mampostería del Edificio Jalil.

Figura 136 Falta de Confinamiento en Mamposterías – Edificio Municipal

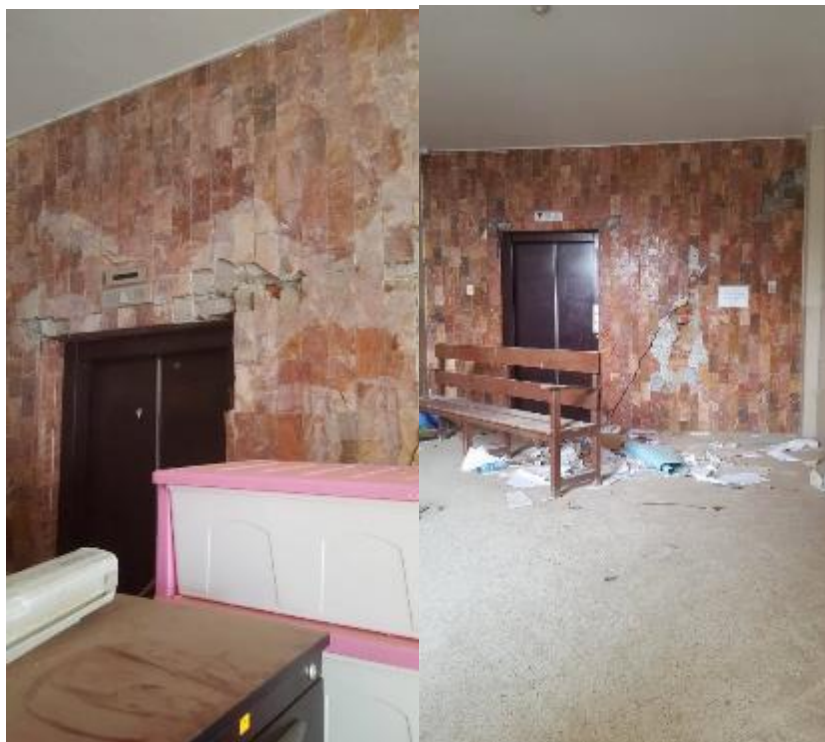
Figura 137 Fallas en zonas de Ascensores – Edificio Municipal

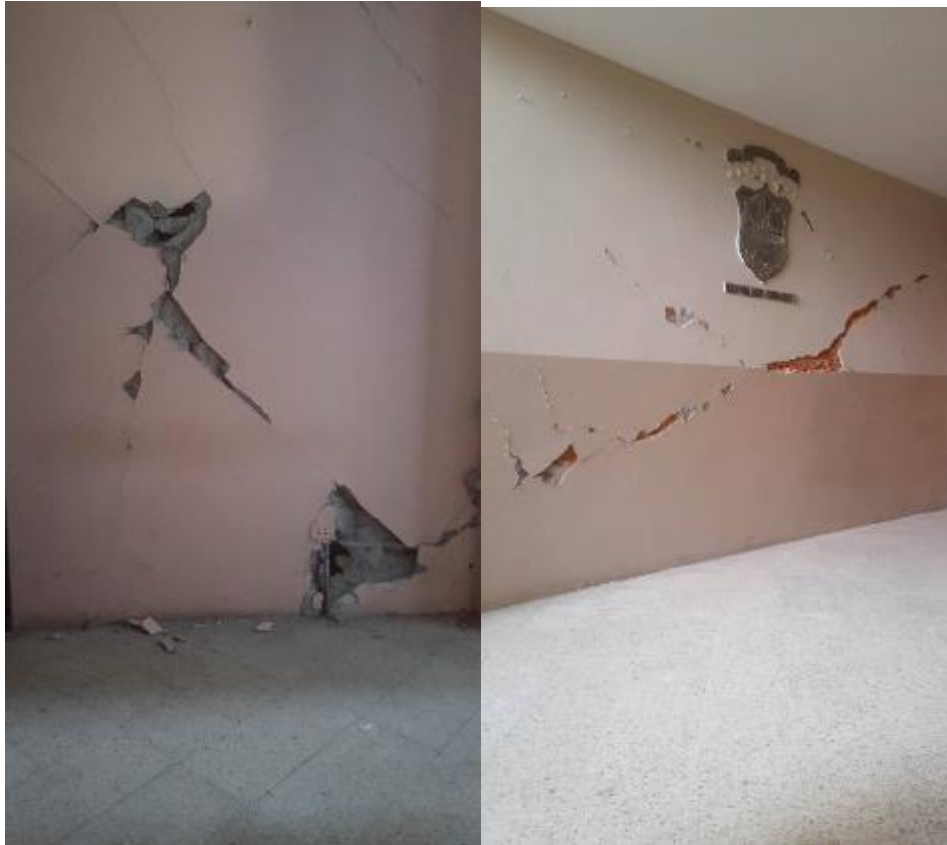
Figura 138 Fallas por mala Instalación de Tuberías – Edificio Municipal

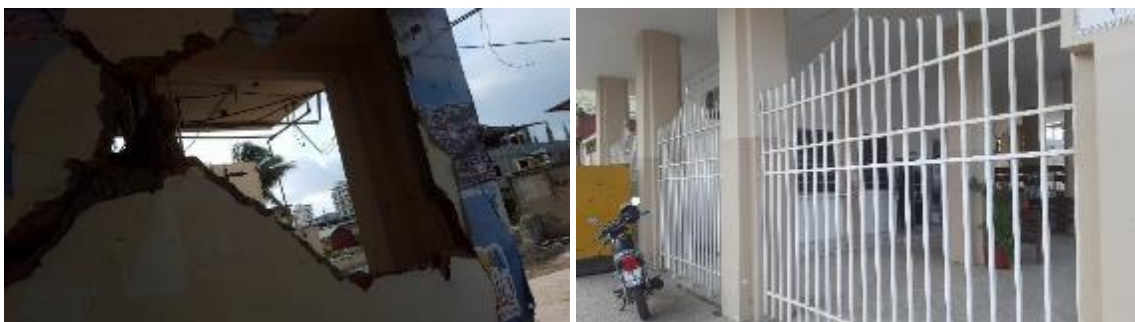
Figura 139 Fallas en Mampostería Planta Baja, por Piso blando – Edificio Municipal

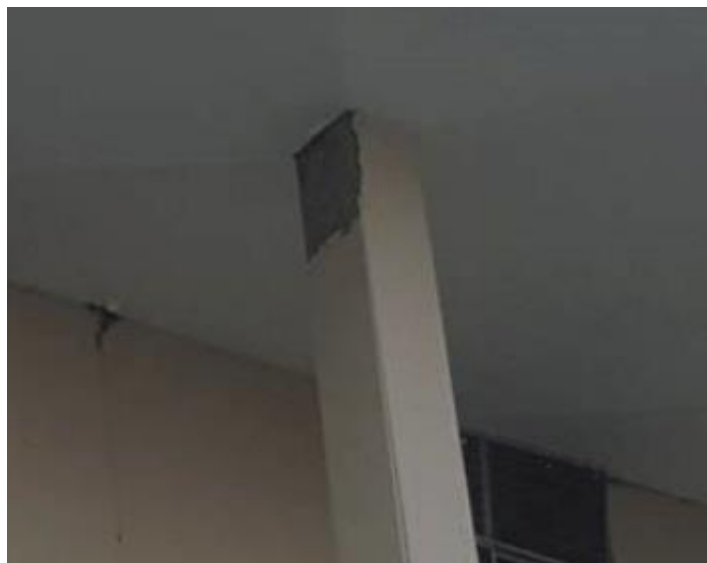
Figura 140 Pequeñas fallas al comienzo de Columna – Planta Baja – Edificio Municipal.

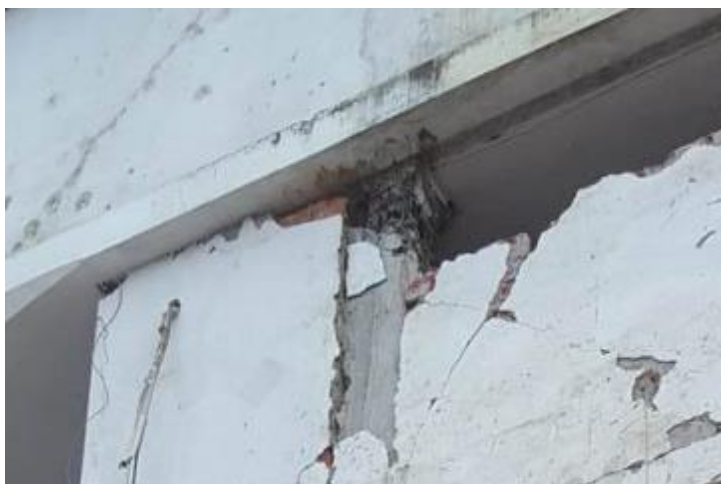
Figura 141 Despostillamiento Columna de Lindero derecho – Tercer Piso Alto – Edificio Municipal

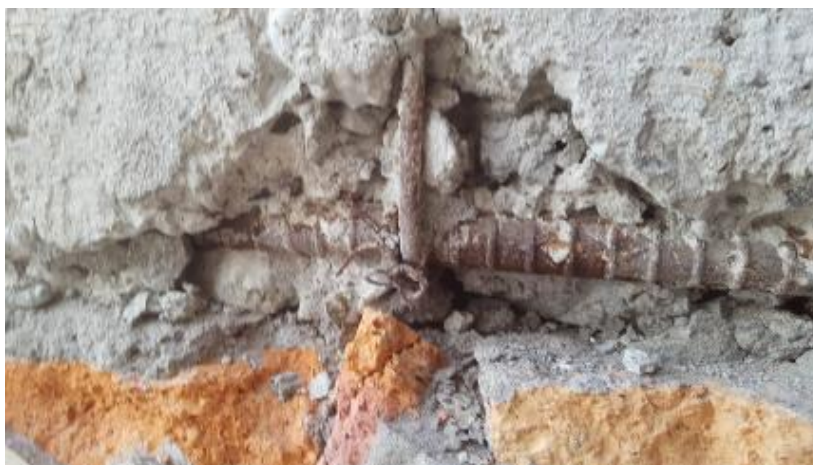
Figura 142 Desprendimiento de recubrimiento en Vigas – Edificio Municipal

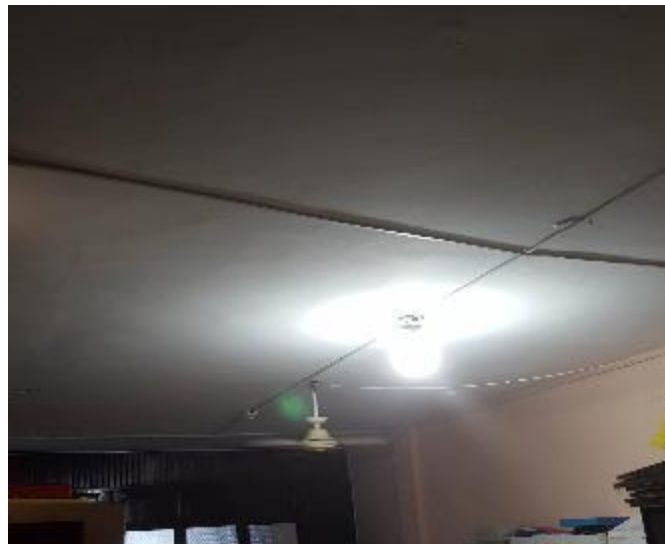
Figura 143 Deflexión en losa del segundo piso – Edificio Municipal

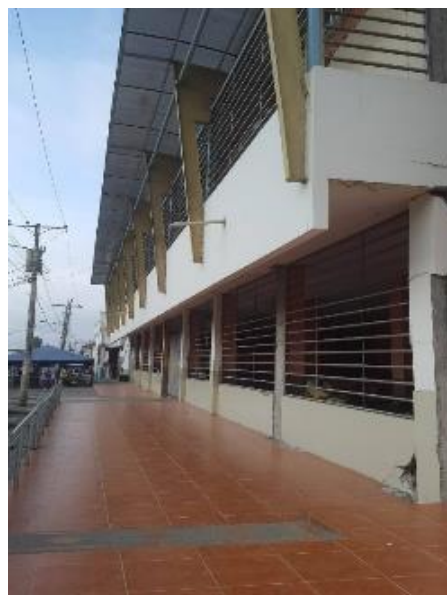
Figura 144 Fallas en Estructura Mercado Municipal

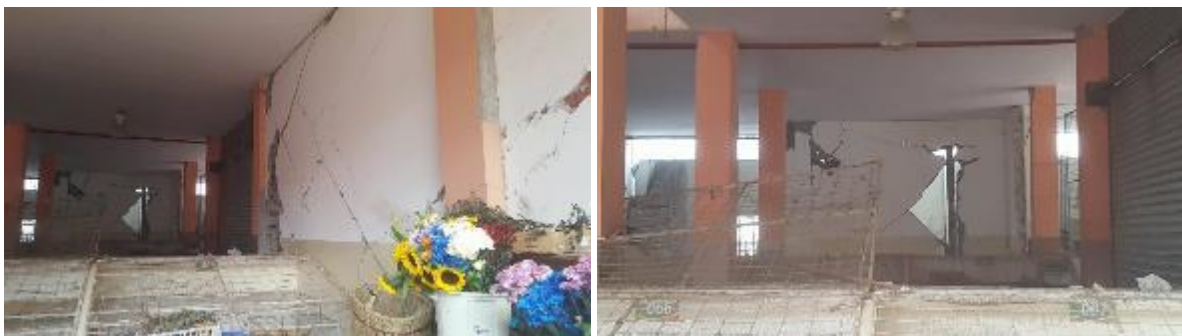
Figura 145 Fallas en Mampostería Estructura del Mercado

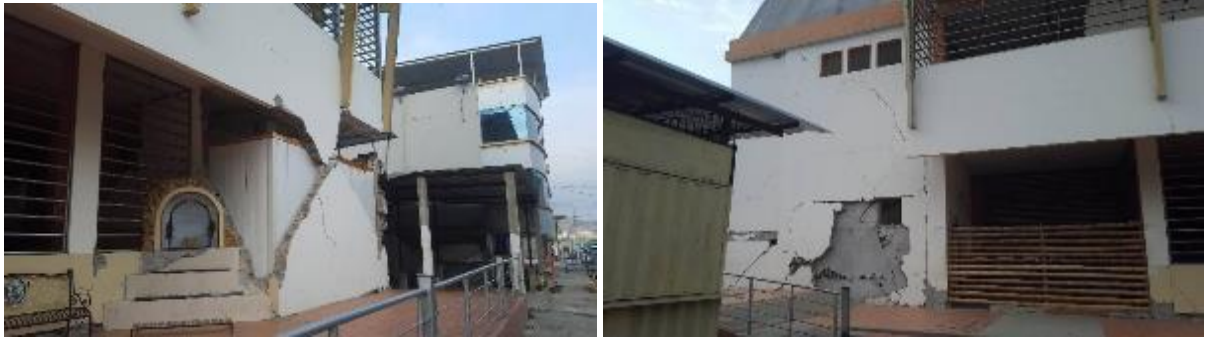
Figura 146 Fallas de mampostería Fachada Principal – Mercado Municipal

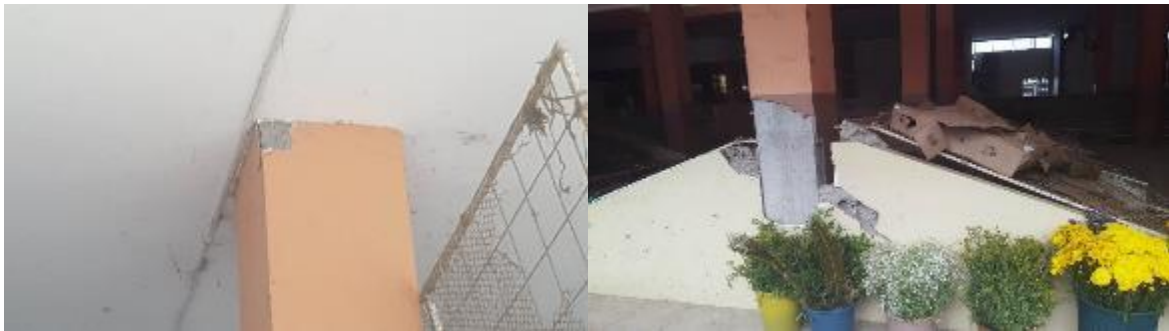
Figura 147 Fallas en columnas – Mercado Municipal

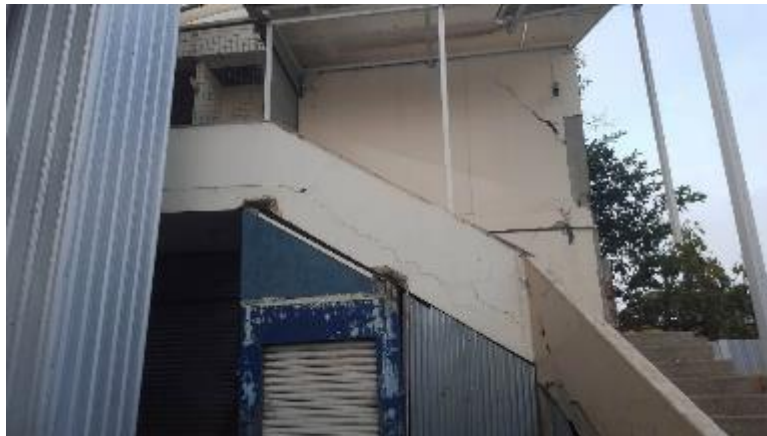
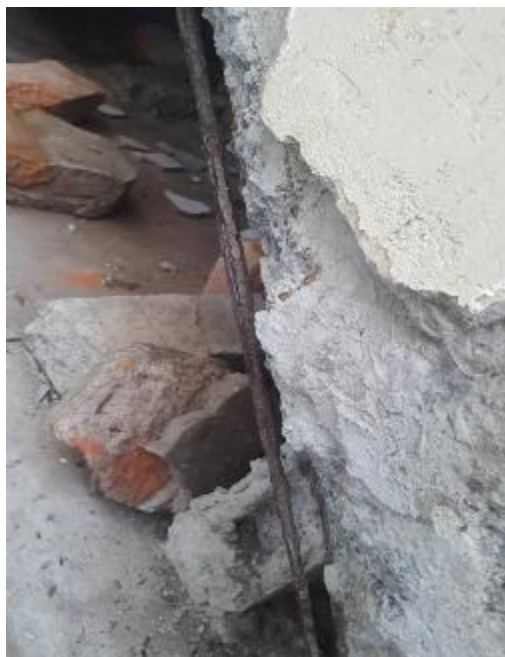
Figura 148 Fallas en Escaleras – Mercado Municipal
