**UNIVERSIDAD CATÓLICA
DE SANTIAGO DE GUAYAQUIL**

**Estudios de las causas de demolición de edificios afectados
por el sismo del 16 de abril de 2016 en Chone**

**Trabajo de titulación previo a la obtención del título de
Ingeniero Civil**

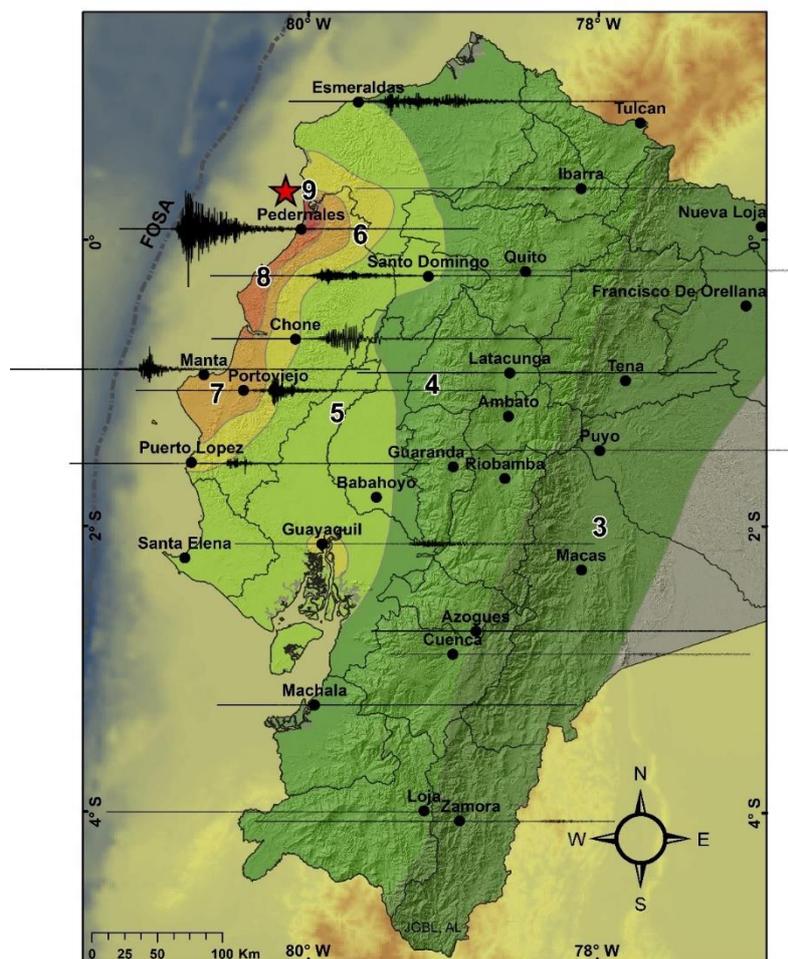
Ilustración 1: Mapa de intensidades ocasionadas por el terremoto (escala EMS-98). Se indican además las señales de los acelerógrafos que evidencian la aceleración con la que se movió el suelo y que se relaciona con los efectos observados (intensidad) en estos sectores.

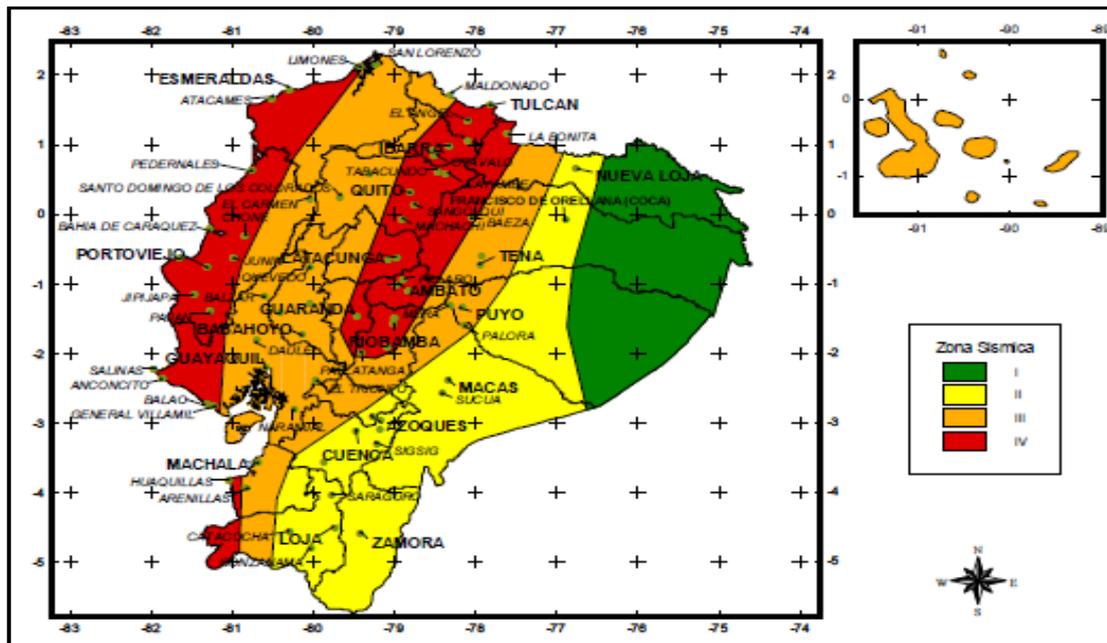
Ilustración 7: Zonas sísmica del Ecuador CEC-02.

En la ilustración 7 se muestra la clasificación de las zonas sísmicas en nuestro país.

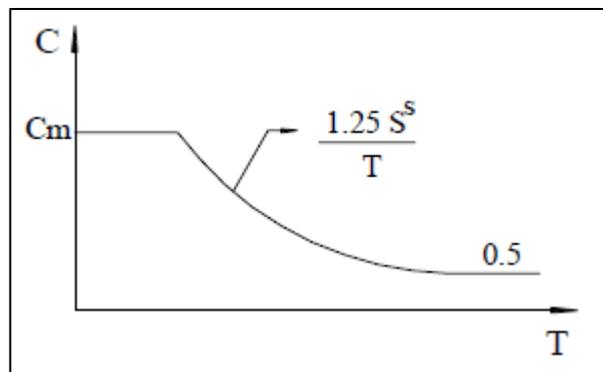
Ilustración 9: Espectro de diseño sísmico

El espectro elástico de diseño expresado en la ilustración 9 depende del periodo de vibración de la estructura y el tipo de suelo según lo establece la norma aplicable del 2002.

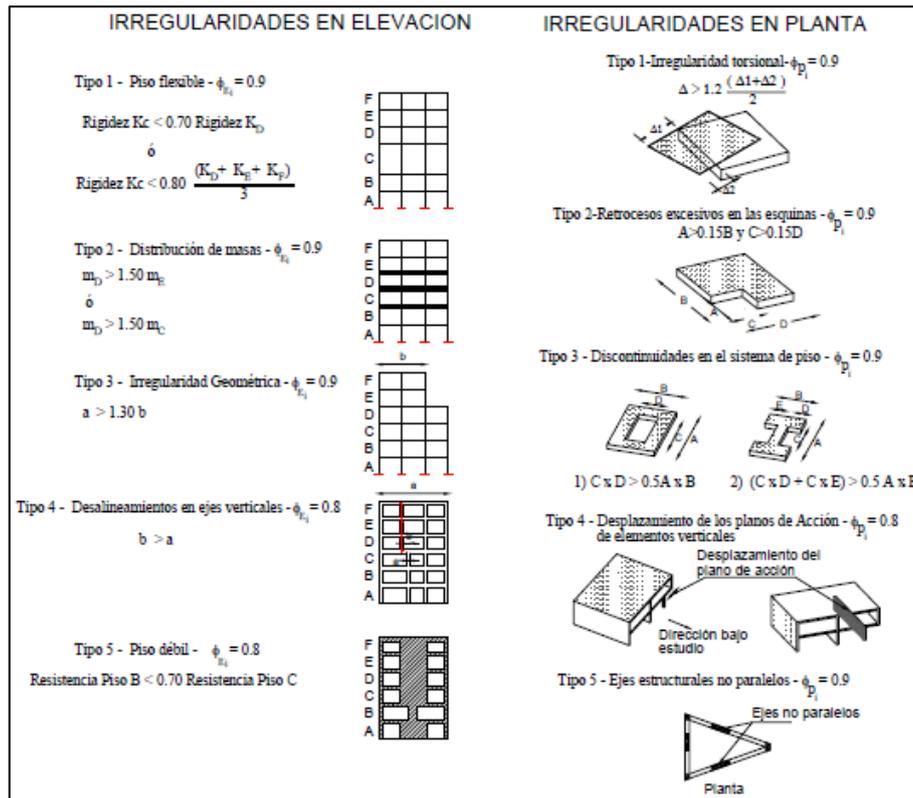
Ilustración 11: Coeficiente de configuración estructural en planta y elevación.

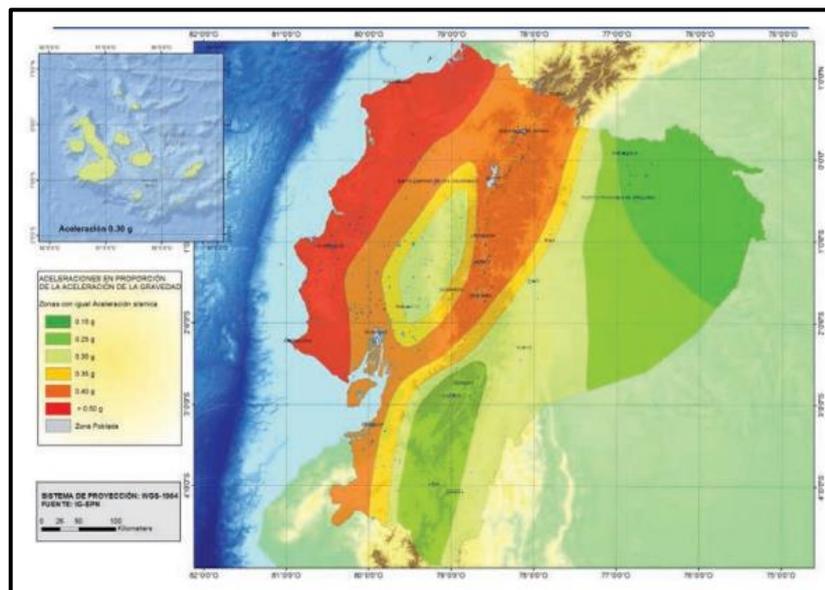
Ilustración 12: Mapa de zonas sísmicas del Ecuador y valor “z”

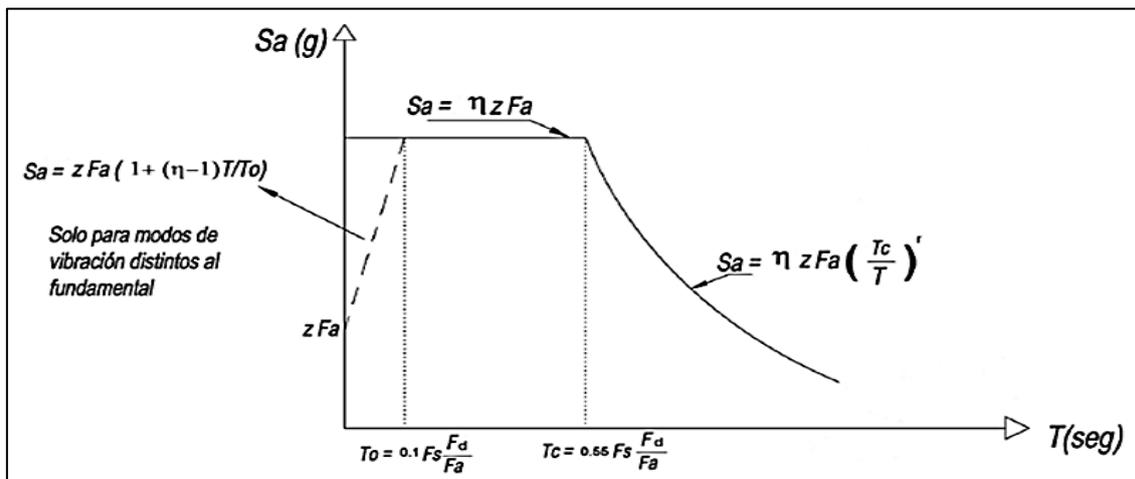
Ilustración 16: Espectro Elástico de aceleración (S_a (g))

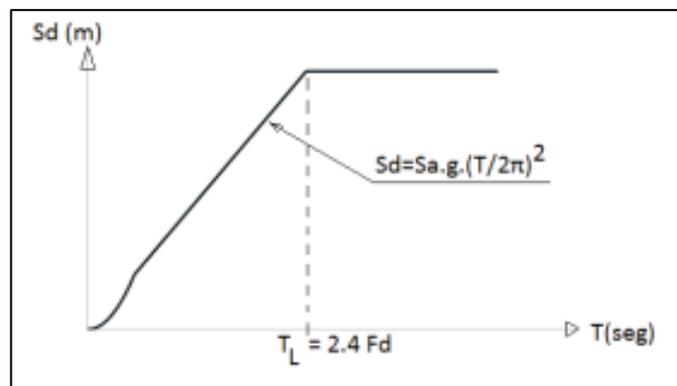
Ilustración 19: Espectro elástico de desplazamiento

De acuerdo a la NEC, el espectro elástico de desplazamiento está en función del espectro de aceleraciones como se puede observar en las siguientes ilustraciones:

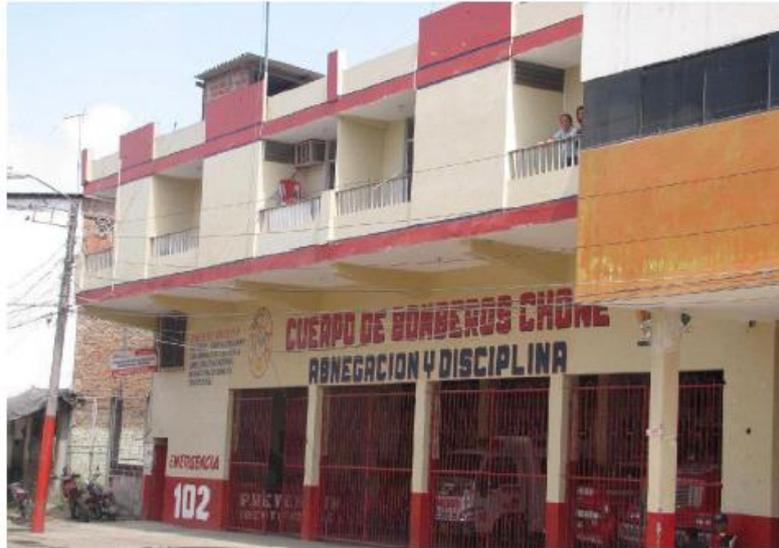
Ilustración 23: Cuerpo de Bomberos Chone

El Cuerpo de Bomberos de Chone se encontraba ubicado en el centro de la ciudad de Chone; el área de construcción corresponde aproximadamente a 850,62 m² contemplando los 2 bloques; este edificio fue construido hace aproximadamente 40 años.

Esta estructura tuvo daños considerables en su mampostería y fuertes en sus elementos estructurales como las vigas, columnas, escaleras, y losas. Una de las razones era su baja resistencia a la compresión que es alrededor de 155,13 kg/cm² de acuerdo a los resultados obtenidos del ensayo de esclerometría realizados por el Departamento de Ingeniería de Materiales de Construcción y Mecánica de suelos (Deimcomsu), de la Universidad Técnica de Manabí.

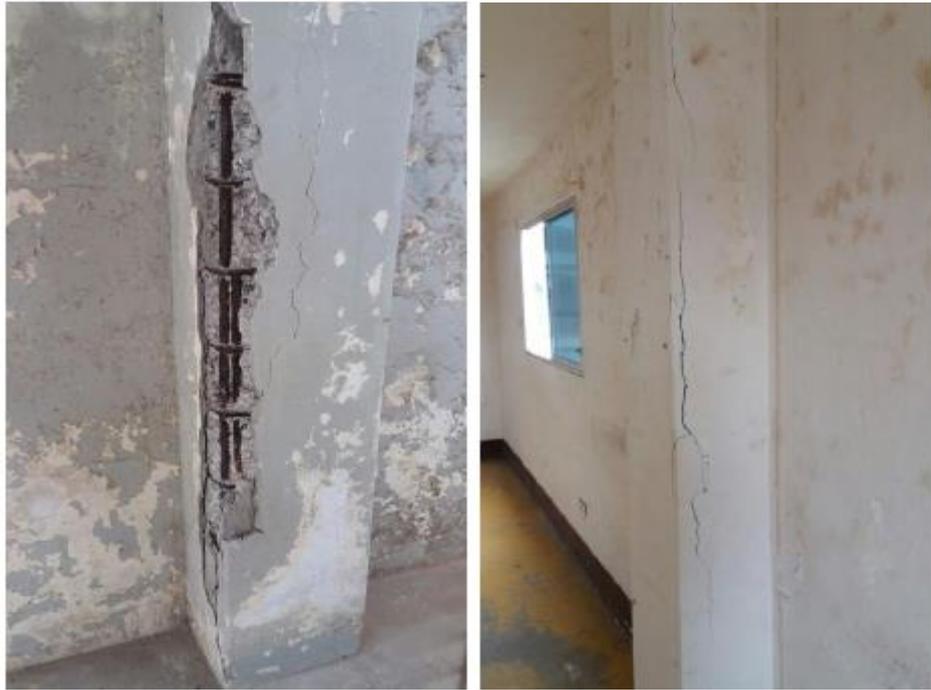
Ilustración 24: Daños estructurales del Cuerpo de Bomberos

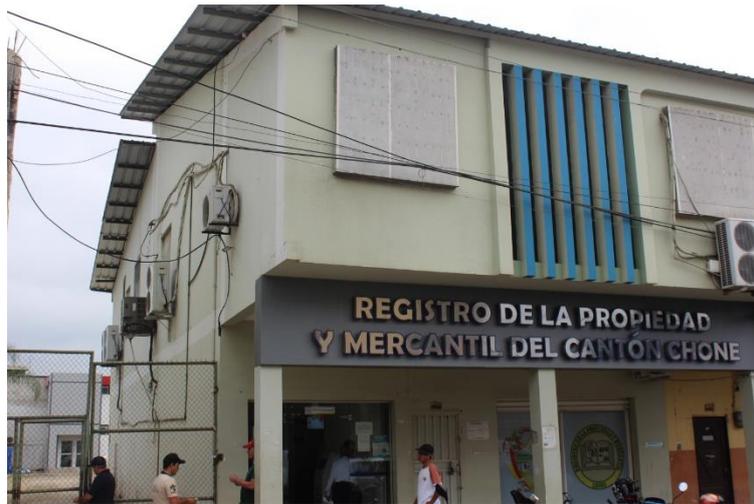
Ilustración 26: Registro de la propiedad de Chone

El Registro de la Propiedad, se encontraba ubicado en la zona urbana de Chone.

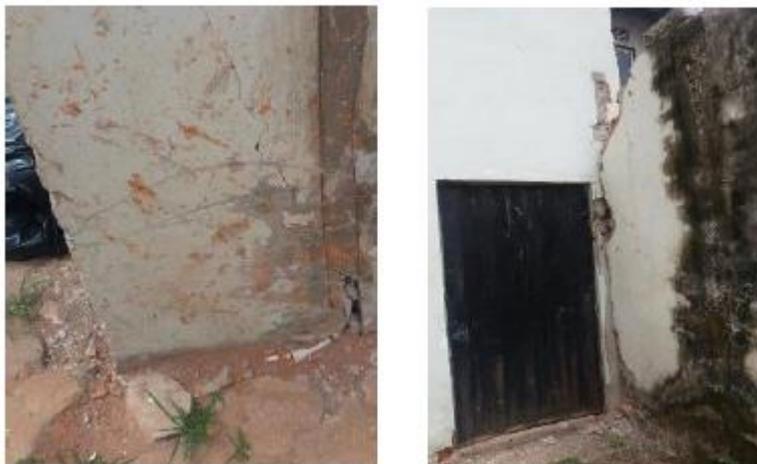
Del resultado de los ensayos esclerométricos se determinó que la resistencia a la compresión de los elementos estructurales fue de 150 Kg/cm².

Ilustración 27: Daños estructurales en Registro de la Propiedad

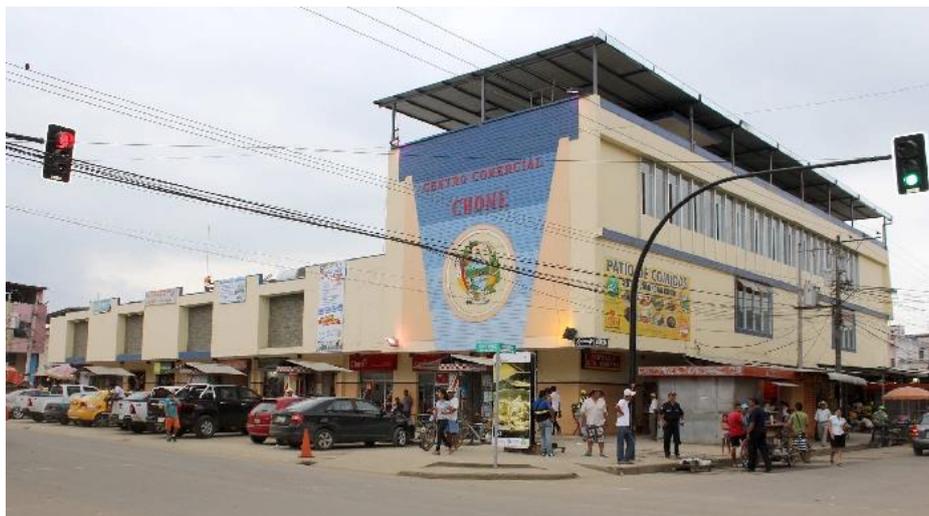
Ilustración 28: Centro Comercial Municipal de Chone

En este bloque sus elementos no estructurales sufrieron daños significativos, su mampostería conformada por ladrillos se encuentra en su totalidad agrietada, además sus instalaciones sanitarias y eléctricas quedaron en malas condiciones.

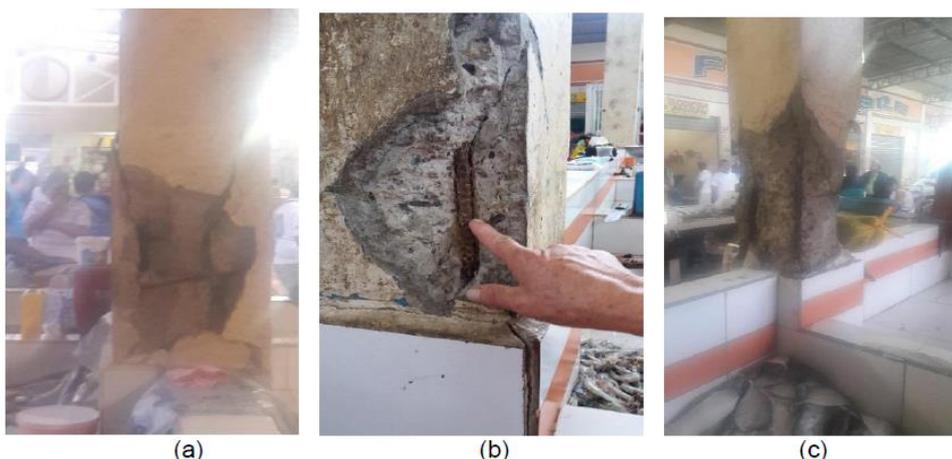
Ilustración 29: a) Columna del bloque de mariscos; b) Falla del hormigón en columna en el bloque de mariscos; c) Estudio de esclerometría.

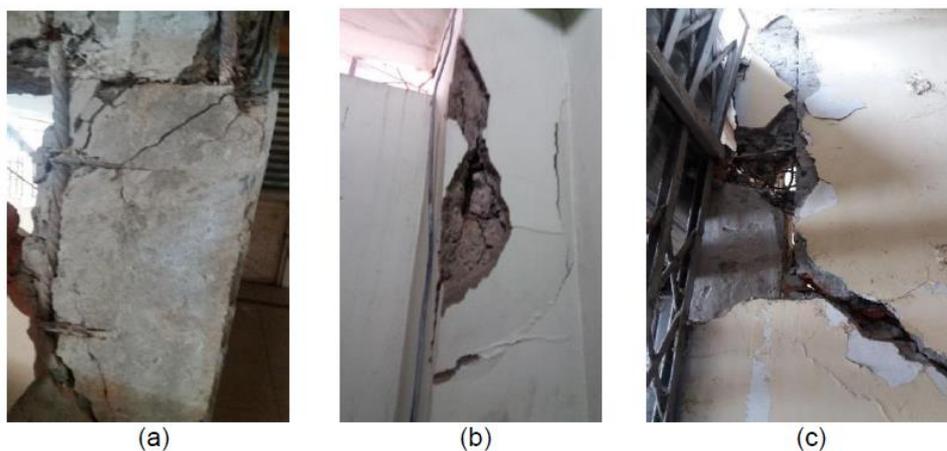
Ilustración 30: a) Falla por corte en nudo de vigas y columnas principales; b) Rotura de columnas principal; c) Fractura de mamposterías.

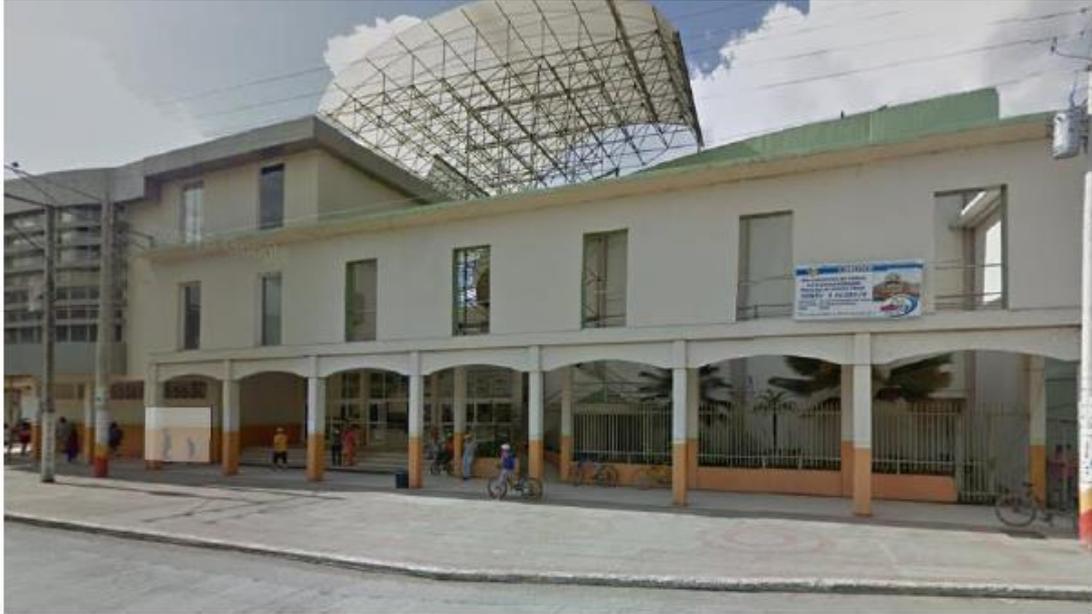
Ilustración 32: Salón de la Ciudad de Chone

A continuación, se muestran fotografías donde se pueden observar los daños en la mampostería, que actualmente ya no existen porque colapsaron totalmente.

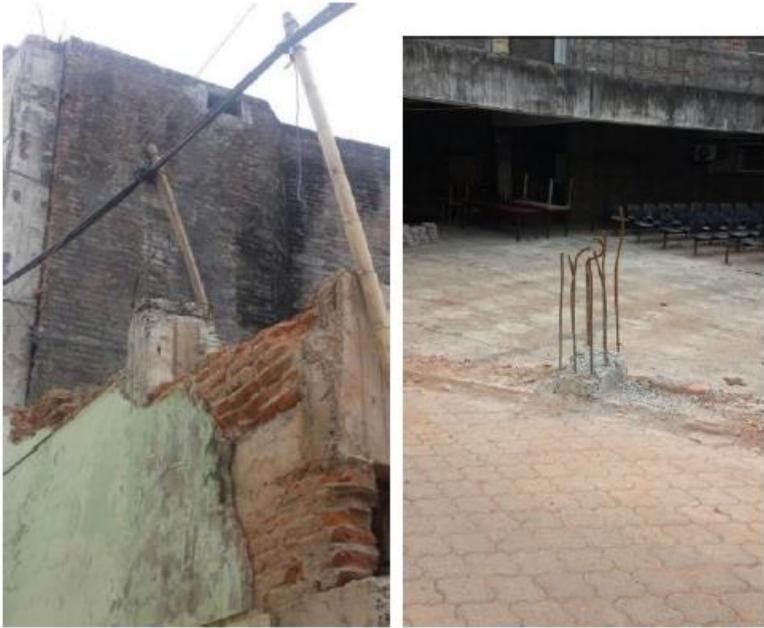
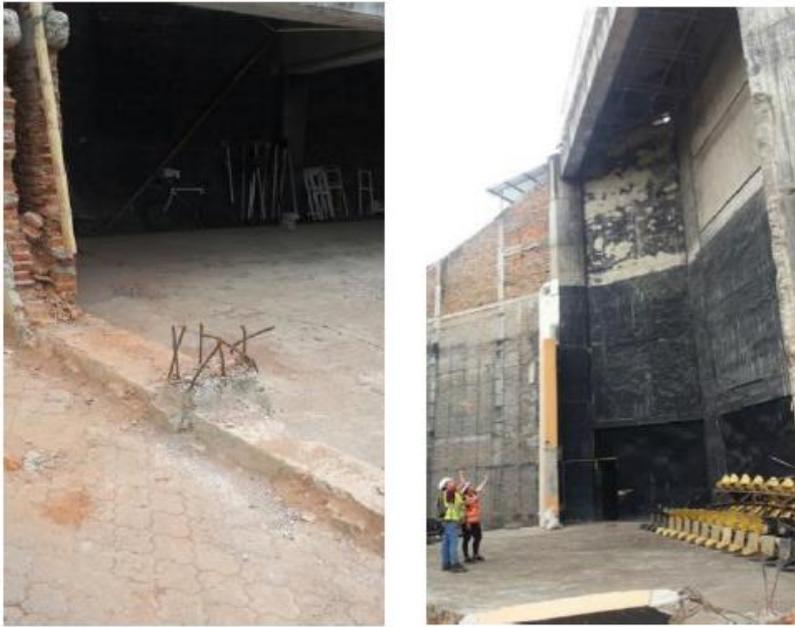
Ilustración 33: Daños en la estructura
(Consultora Manaingenio S.A., 2016)

Ilustración 34: Daños en la estructura
(Consultora Manaingenio S.A., 2016)

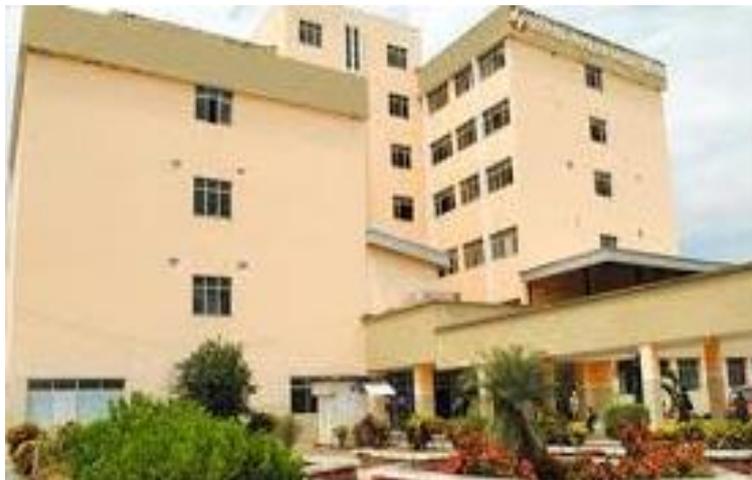
Ilustración 36: Hospital Napoleón Dávila
(Consultora Manaingenio S.A., 2016)

El hospital se encontraba ubicado en una zona inundable lo cual hace que el suelo aparte de ser de mala calidad tenga un alto nivel freático lo cual ayudó a que las ondas sísmicas se amplificaran y afectaran en extremo considerable a la estructura por lo que también es necesario comentar la influencia que tuvo las diversas irregularidades en plantas y en elevaciones del edificio

La edificación en su totalidad sufrió daños estructurales representativos los cuales a la consultora MANAINGENIO S.A le permitieron obtener las siguientes conclusiones:

- Fallas por corte en nudos de columnas-vigas.
- Fallas por corte y flexión en vigas carteladas de losas.
- Los nervios de las losas presentan fallas de corte y compresión evidenciando desprendimiento de elementos principales.
- Las losas están desniveladas y agrietadas, con peligro evidente de colapso.
- Existen daños excesivos en elementos no estructurales como mampostería y cielo raso.
- La estructura mostro fuertes desplazamientos por lo que las derivas de piso fueron considerables causando los daños presentados.
- Por la acción de juntas de construcción inadecuadas y la separación muy escasa o inexistentes en las mismas provocó que los diferentes bloques chocaran causando daños en diferentes miembros estructurales y no estructurales.

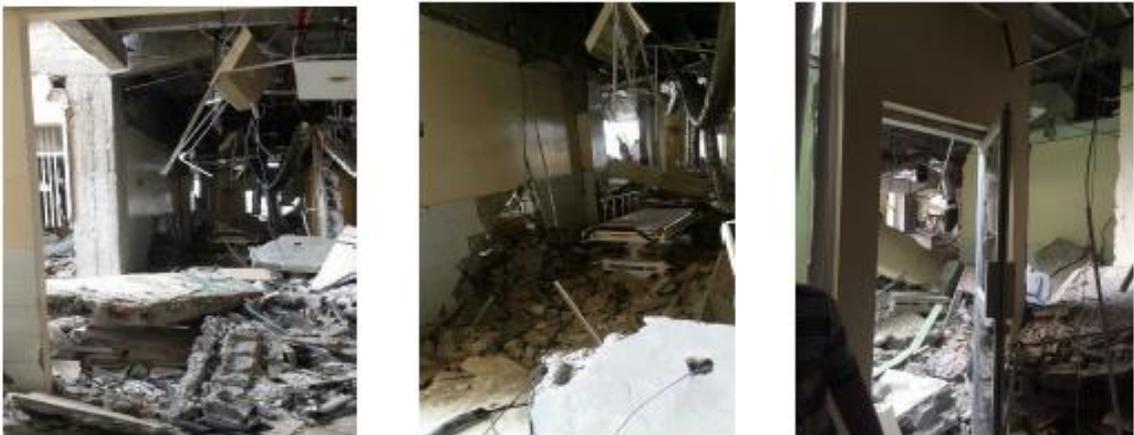
Ilustración 37: Mampostería y cielo raso colapsado

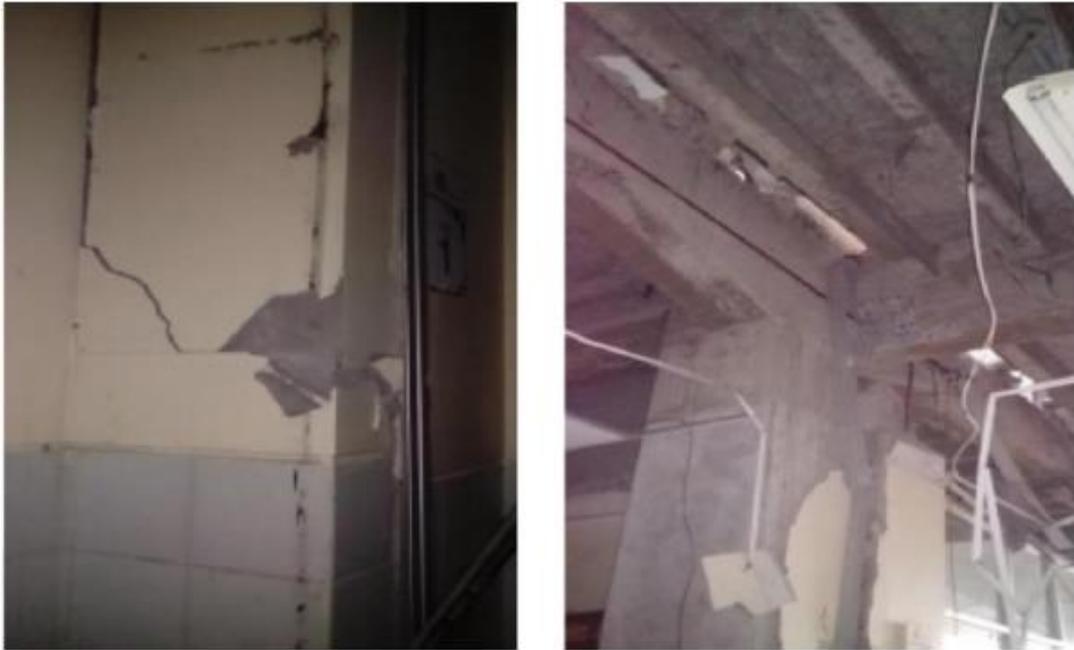
Ilustración 38: Daños en columnas y vigas
(Consultora Manaingenio S.A., 2016)

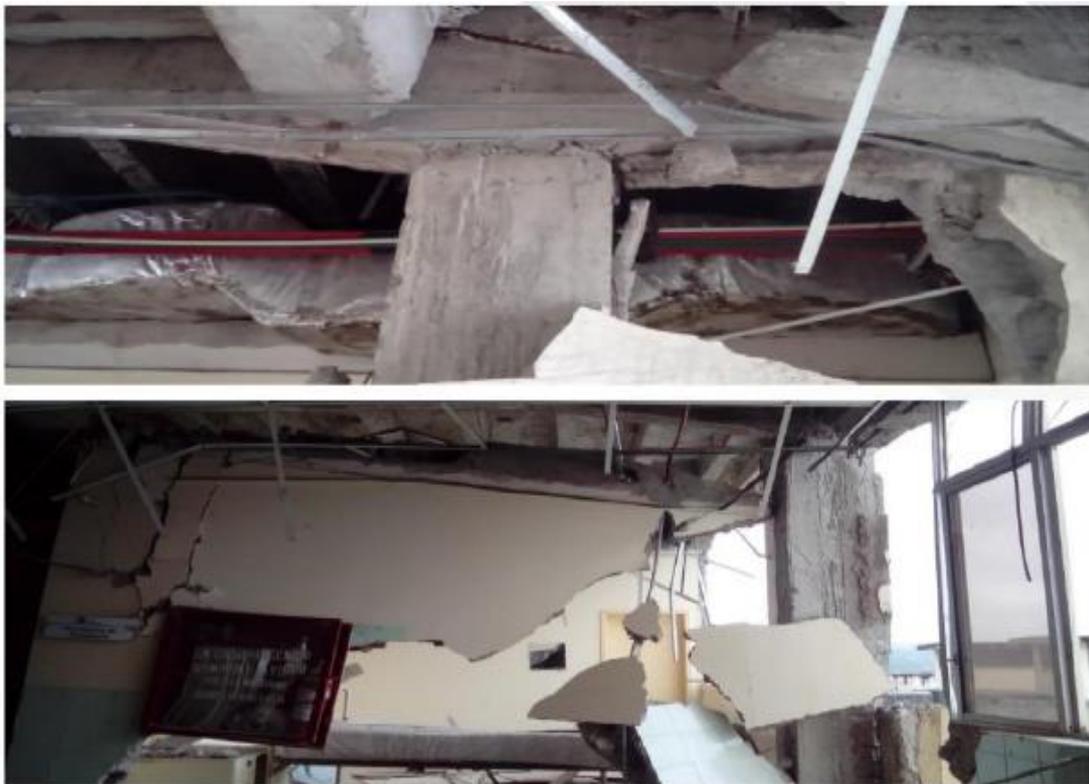
Ilustración 39: Daños Estructurales
(Consultora Manaingenio S.A., 2016)

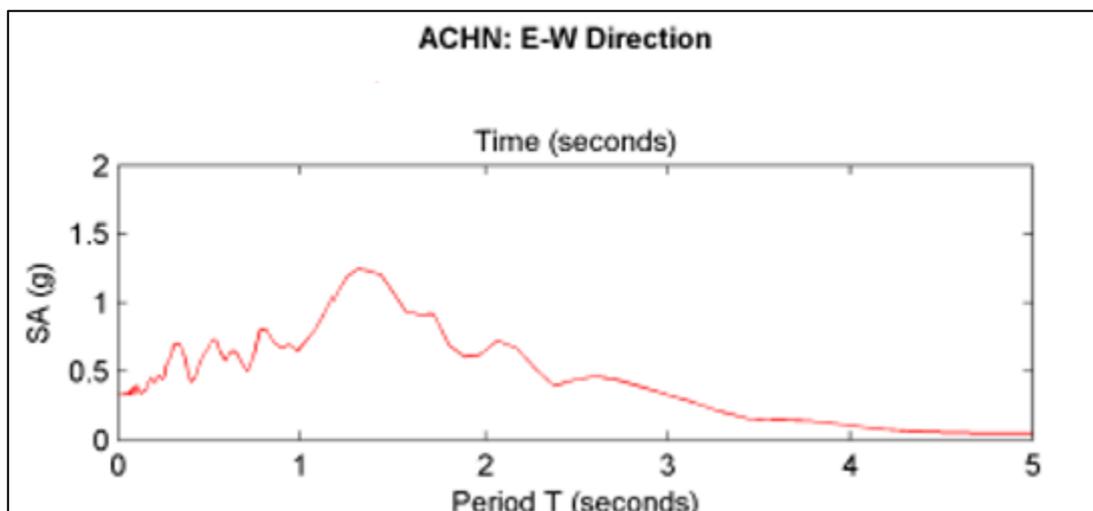
Del reporte elaborado por “GEER Association” se obtuvo la aceleración en la dirección N-S y E-W:

Ilustración 40: Aceleración Dirección E-W

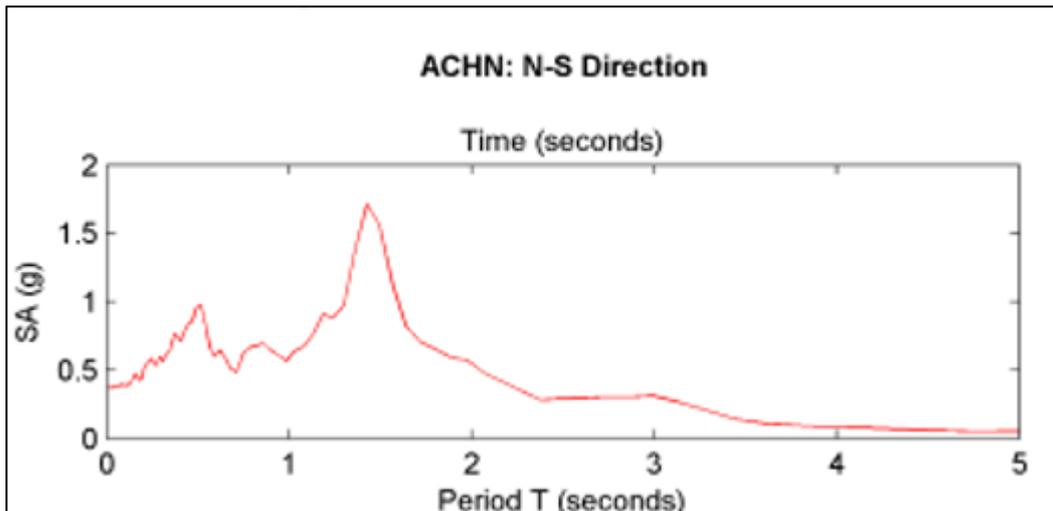
Ilustración 41: Aceleración Dirección N-S

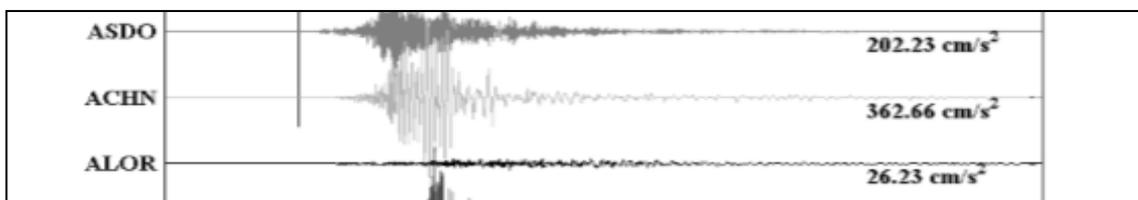
Con el informe especial N. 18 – 2016 del Instituto Geofísico Nacional se obtuvo la aceleración máxima que se produjo en la superficie de la estación de Chone fue de **362.266 cm/s²** que es igual a **0.367g**

Ilustración 42: Registro de aceleración en la estación en la ciudad de Chone.

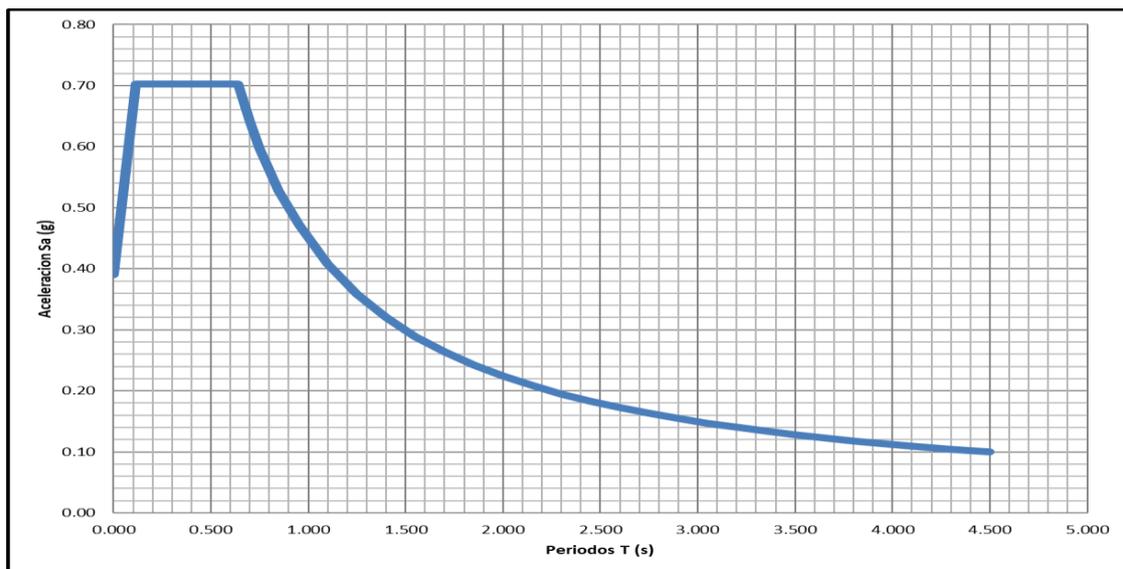
- $T_o = 0.1 * F_s \frac{F_d}{F_a} = 0.116 \text{ seg}$
- $T_c = 0.55 * F_s \frac{F_d}{F_a} = 0.639 \text{ seg}$

Ilustración 43: Espectro de Respuesta elástico de aceleración suelo tipo D para el sismo 16 de abril del 2016 en Chone $S_a = 0.702g$.

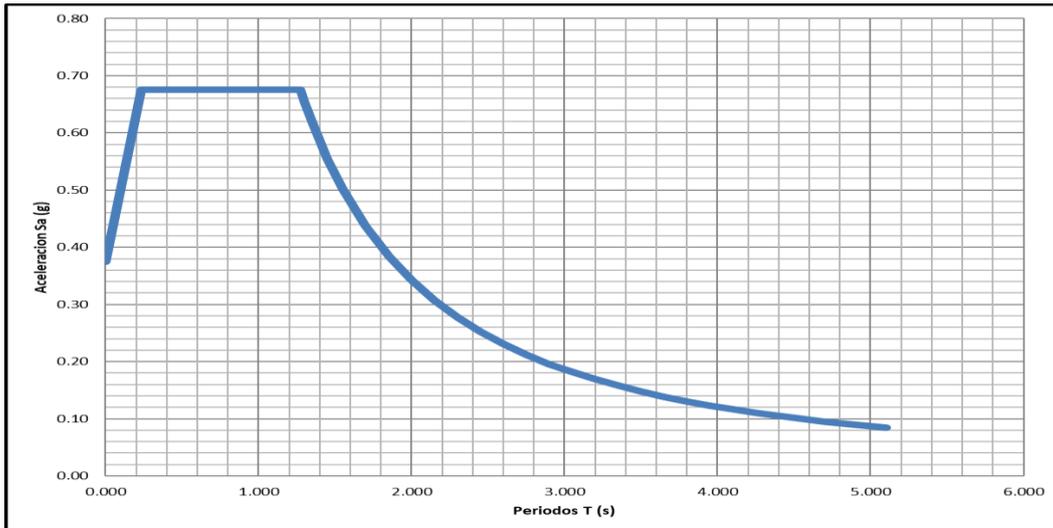
- $T_o = 0.1 * F_s \frac{F_d}{F_a} = 0.231 \text{ seg}$
- $T_c = 0.55 * F_s \frac{F_d}{F_a} = 1.272 \text{ seg}$

Ilustración 44: Espectro de Respuesta elástica de aceleración suelo tipo E para el sismo 16 de abril del 2016 en Chone $S_a = 0.675g$.

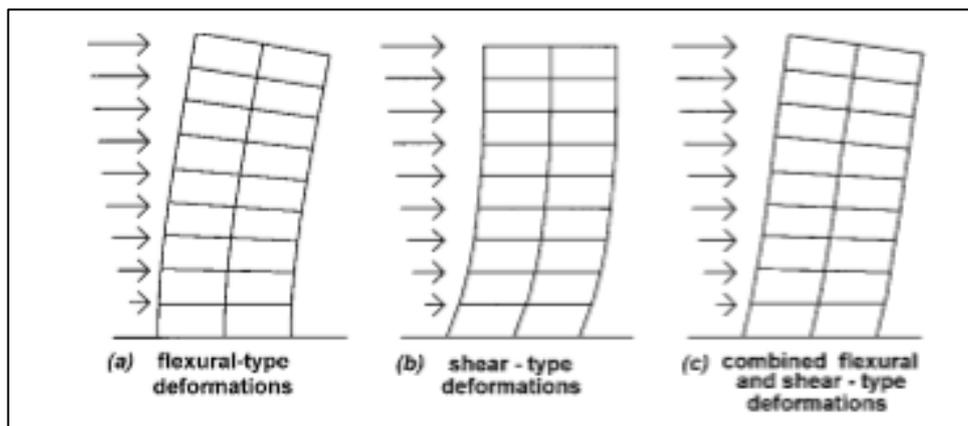
Ilustración 45: Tipo de Deformaciones

- a) Deformación debido a Flexión
- b) Deformación debido a Corte
- c) Deformación debido a una Combinación de flexión y corte

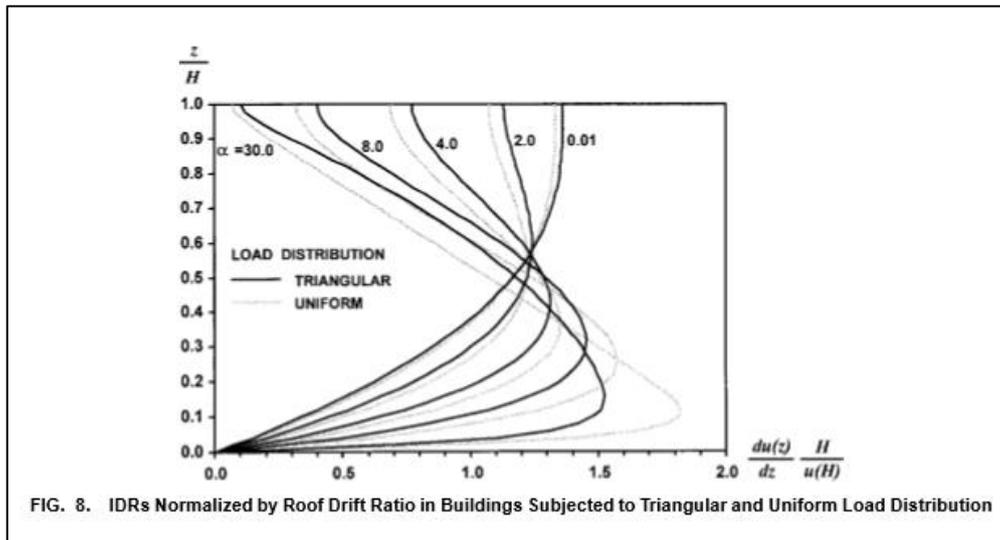
Ilustración 46: Porcentaje de IDR

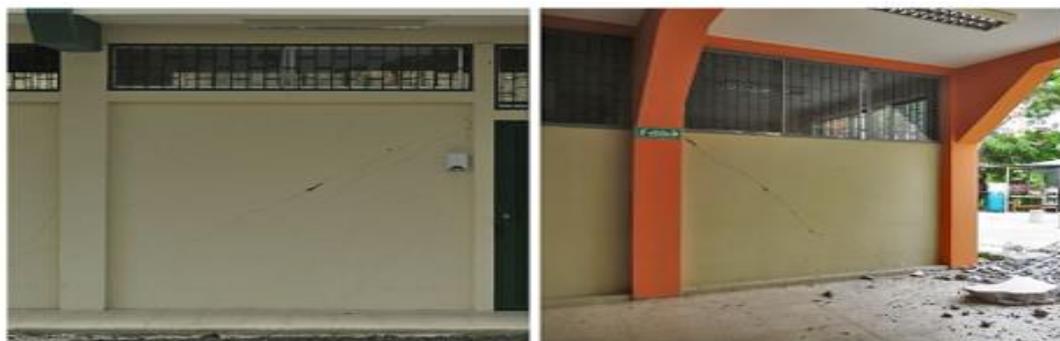
Este estado de daños corresponde a la iniciación de pequeñas grietas finas en mampostería, hasta 2 mm de ancho, concentradas principalmente en las articulaciones de la cama y la cabeza, en yeso (cuando está presente) o a lo largo de las interfaces con las columnas y / o la viga superior del marco. No se observa deslizamiento y aplastamiento conjunto significativo de las unidades. Este estado de daño requiere solo intervenciones de reparaciones muy livianas y simples. La acción de reparación típica consiste en enyesar localmente las grietas visibles y aplicar pintura nueva. Un par de ejemplos de rellenos que muestran un daño DS1 se muestran en ilustración 47.

Ilustración 47: Daño Tipo 1

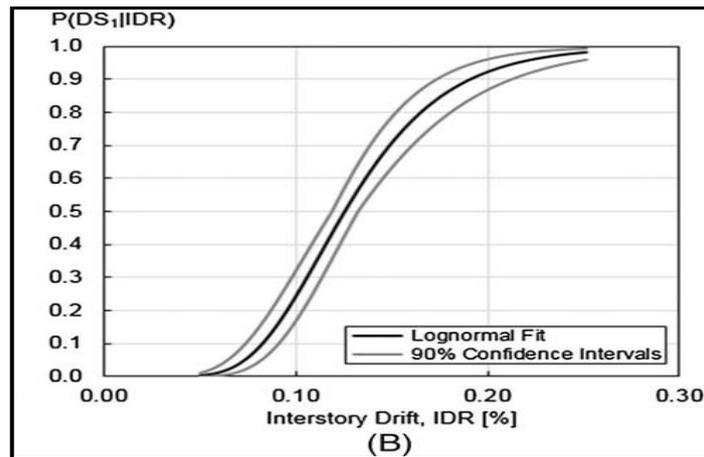
Ilustración 48 Curva porcentaje de daño de pared

De acuerdo a la ilustración 48 con una deriva de entrepiso máxima igual 0.195%, según chiozzi la pared sufrió aproximadamente un 85% de daño tipo 1.

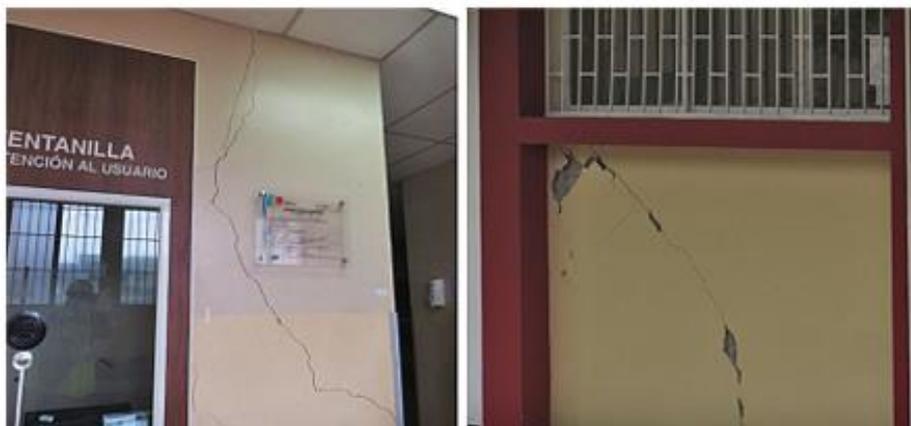
Este estado de daños corresponde al comienzo de grietas significativas, de más de 2 mm de ancho, que se propagan a través de juntas de mortero y bloques de mampostería con posible pero muy limitado deslizamiento entre juntas y aplastamiento localizado de unidades (por ejemplo, en las esquinas). Se requieren intervenciones más pesadas para reparar un relleno en este estado de daño. Las acciones de reparación típicas consisten en la eliminación del yeso viejo, la demolición de ladrillos rotos, la reconstrucción local de mampostería, la aplicación de un nuevo revestimiento de yeso de mejor calidad y una nueva pintura. Ejemplos de rellenos que muestran un estado de daño DS2 se representan en la ilustración 49.

Ilustración 49: Daño Tipo 2

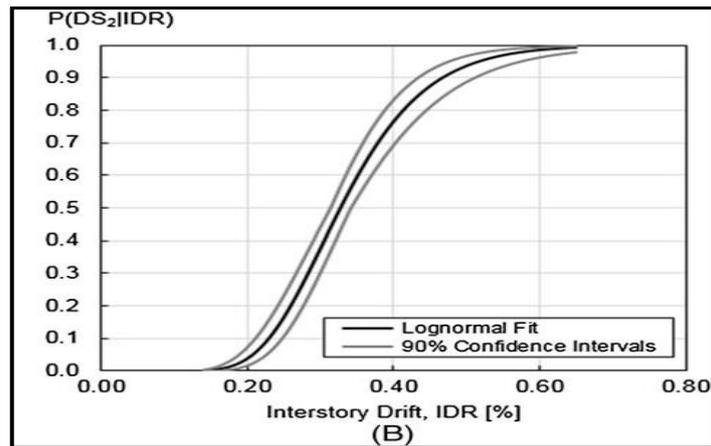
Ilustración 50: Curva porcentaje de daño de pared

De acuerdo a la ilustración 50 con una deriva de entrepiso máxima igual 0.275%, según chiozzi la pared sufrió aproximadamente un 30% de daño tipo 2.

De acuerdo a la ilustración 50 con una deriva de entrepiso máxima igual 0.35%, según chiozzi la pared sufrió aproximadamente un 60% de daño tipo 2.

De acuerdo a la ilustración 50 con una deriva de entrepiso máxima igual 0.448%, según chiozzi la pared sufrió aproximadamente un 85% de daño tipo 2.

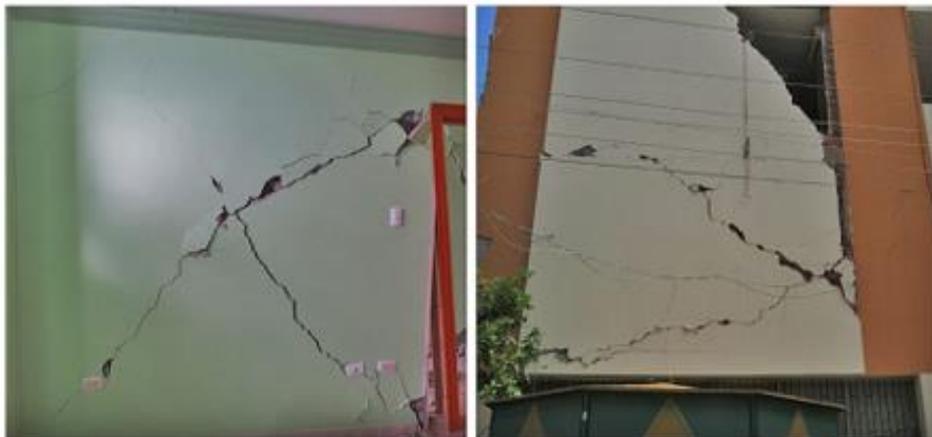
Este estado de daños corresponde al desarrollo de grietas diagonales anchas (usualmente mayores de 4 mm) con deslizamiento significativo entre las juntas y aplastamiento y desprendimiento generalizados de las unidades de mampostería. La reparación del panel no es económicamente conveniente y, por lo tanto, se recomienda la demolición completa y la posterior reconstrucción. Los ejemplos de rellenos que muestran un estado de daño DS3 se representan en ilustración 51.

Ilustración 51: Daño Tipo 3

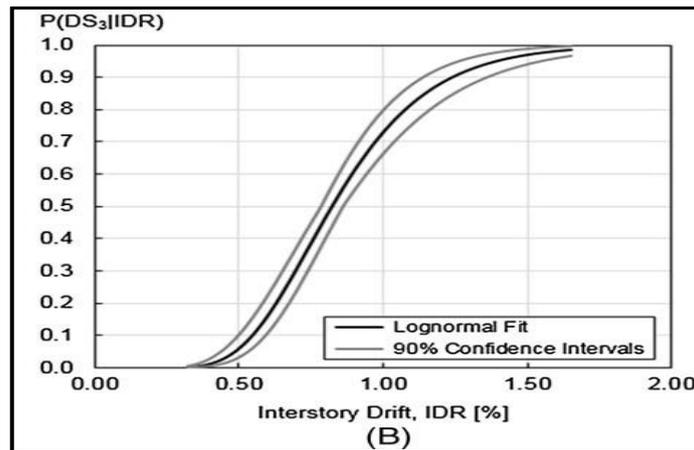
Ilustración 52: Curva porcentaje de daño de pared

De acuerdo a la ilustración 52 con una deriva de entrepiso máxima igual 0.738%, según chiozzi la pared sufrió aproximadamente un 50% de daño tipo 3.
