**UNIVERSIDAD CATÓLICA
DE SANTIAGO DE GUAYAQUIL**

**FACULTAD DE INGENIERÍA
CARRERA INGENIERÍA CIVIL**

**DESEMPEÑO DE EDIFICIOS ESPECIALES DURANTE SISMOS
EN ECUADOR - CASO DE ESTUDIO ESCUELAS Y CENTROS
DE EDUCACIÓN EN LA PROVINCIA DE MANABÍ**

**Trabajo de titulación previo a la obtención del título de
Ingeniero Civil**

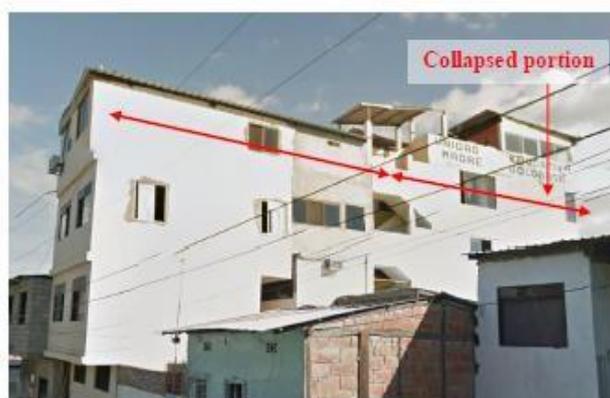
La Unidad Educativa Linus Palling se encuentra ubicada en la avenida Tarqui, Manta. Este centro educativo contaba con dos edificios, el primer edificio más antiguo que estaba construido por hormigón armado de 5 pisos el cual colapsó por completo en toda su estructura, mientras que el segundo edificio más reciente, pero con la misma altura, no obtuvo daños estructurales visibles exceptuando la zona de junta que tenía con el primer edificio. (GEER-ATC, 2016)

Figura 5. Unidad Educativa Linus Palling después del terremoto del 16 de abril 2016 obtenida del (GEER-ATC, 2016).

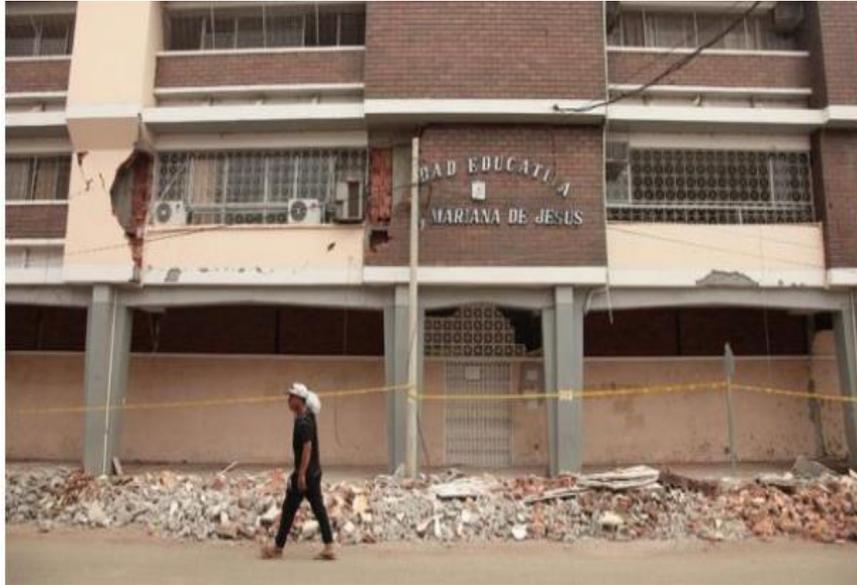
De acuerdo al sitio web El Diario (2016) “indicó que, según el informe de ingenieros, un tramo del colegio quedó un poco afectado en dos columnas, pero otro tramo, donde está la mayoría de aulas, está estructuralmente bien, sólo son daños en mampostería”.

Figura 10. Fotografía de la Unidad Educativa Santa Mariana de Jesús, tomada del sitio web el Diario (2016)

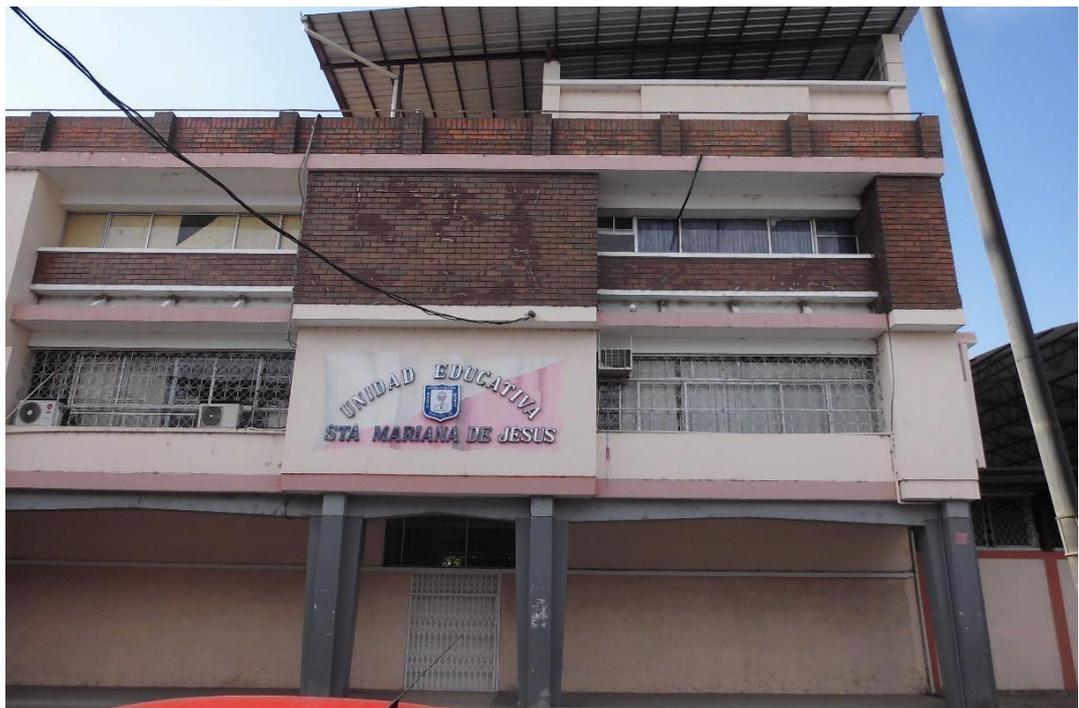
Figura 12. Fotografía de la Unidad Educativa Santa Mariana de Jesús actualmente tomada por Julio Vergara

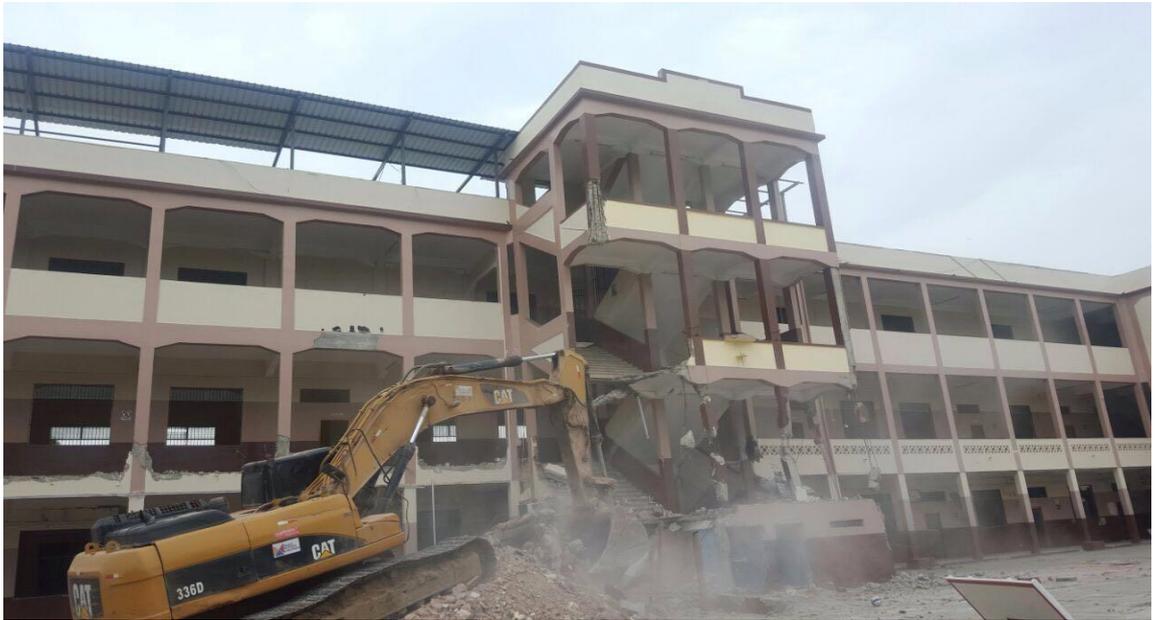
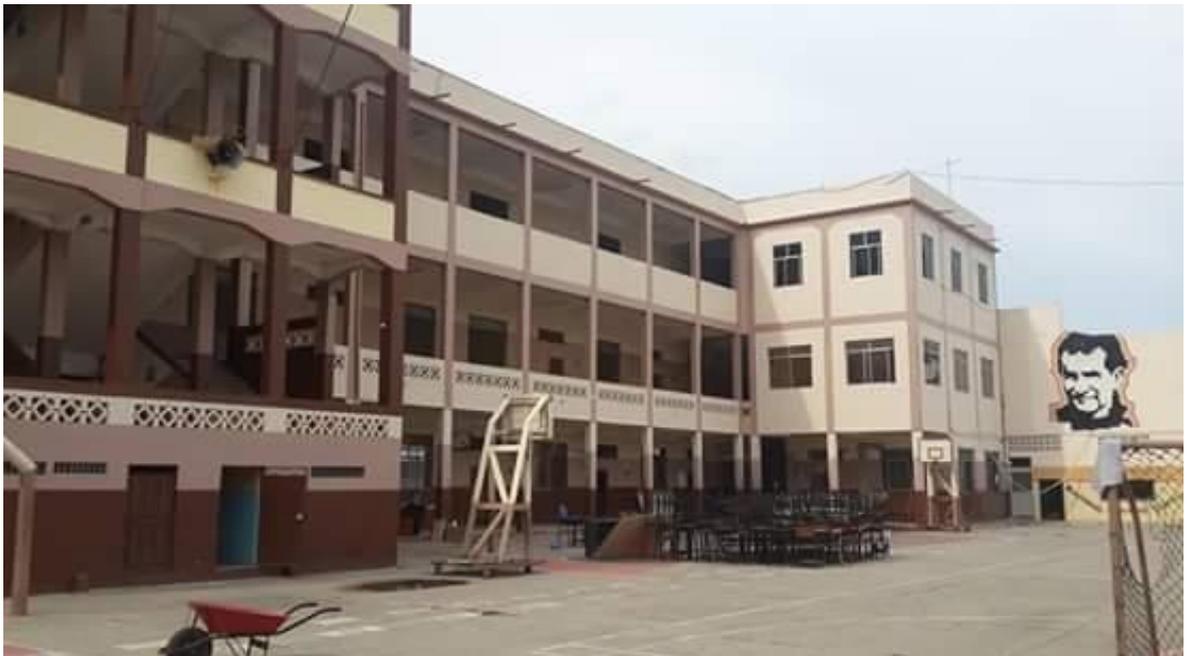
La Unidad Educativa Salesiana San José, fundada en el año 1942, ubicada en la ciudad de Manta, es una institución educativa que inició siendo un colegio católico particular de varones. Después del evento sísmico del 16 de abril del 2016 el edificio experimentó daños graves en toda su estructura, existiendo grandes grietas en sus

elementos estructurales y colapsó en la mampostería. Los daños fueron tan significativos que se decidió con las autoridades del plantel demolerlo en su totalidad para construir un moderno plantel educativo el cual tendría el mismo nombre.

Figura 14. Fotografía capturada por el Ing. Alex Villacrés el 30 de abril del 2017

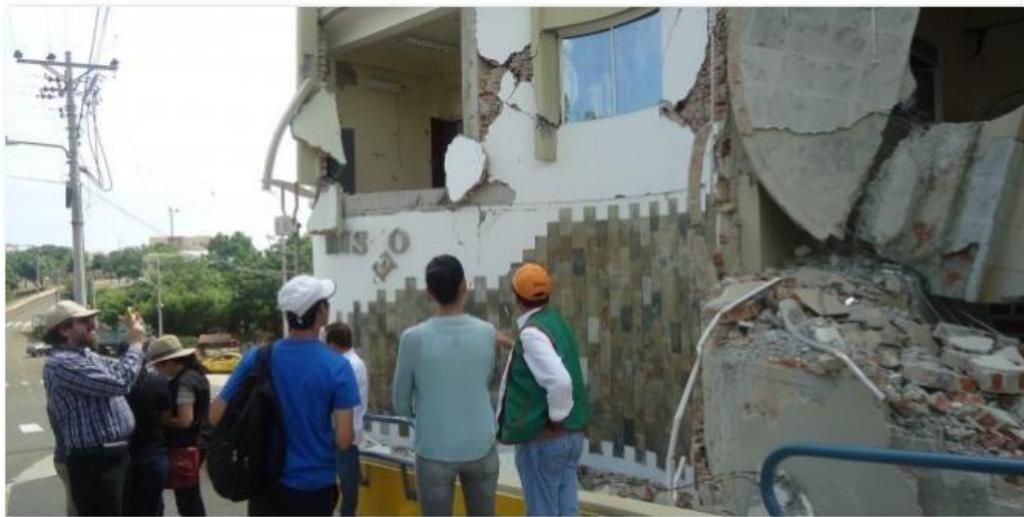
La Universidad Laica Eloy Alfaro de Manabí fundada en el año 1985, ubicada en la ciudad de Manta, sufrió daños durante el sismo del 16 de abril del 2016 en sus edificaciones como: biblioteca general, departamento de vinculación y de posgrado, los cuales tuvieron daños graves en su estructura a tal punto de que las autoridades decidieron demoler dichos edificios, por lo que después de varios días del evento sísmico se ordenó el desalojo de los bienes muebles que aún servían. La evaluación de los daños de la estructura fue gracias a la ayuda de los estudiantes de las Facultades de Ingeniería Civil y Arquitectura. (NTI, 2016)

Figura 17. Fotografía tomada de la página web del noticiero NTI

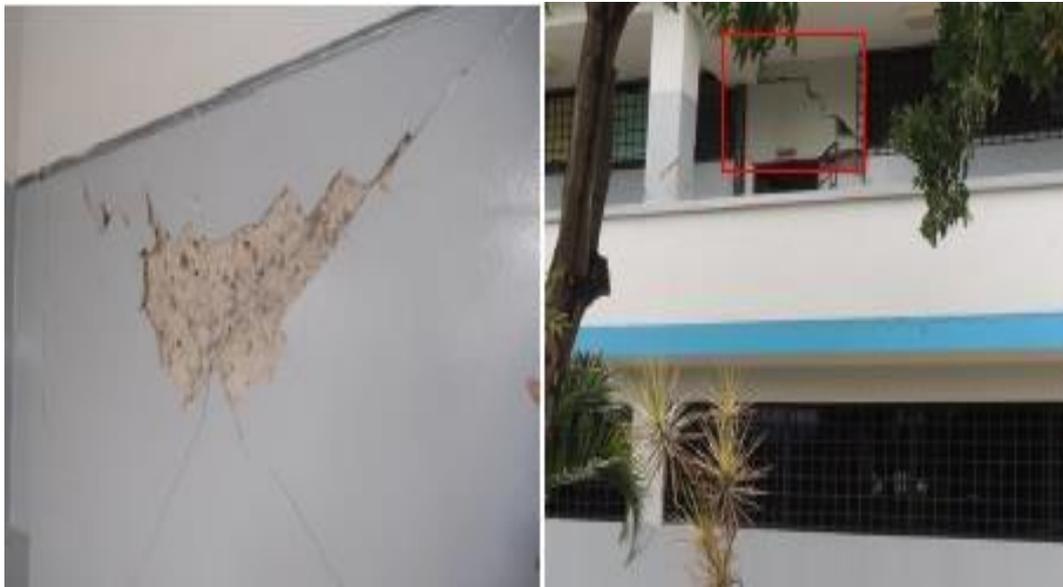
La Unidad educativa Cristo Rey fundada en el año 1930 está ubicada en la calle Cristo Rey en la ciudad de Portoviejo. Fue uno de los pocos centros educativos que solo obtuvo daños leves en su estructura tales como grietas en la mampostería y desprendimiento de luminarias.

Figura 24. Fotografía de la Unidad Educativa Cristo Rey captada por el documento GEER-ATC

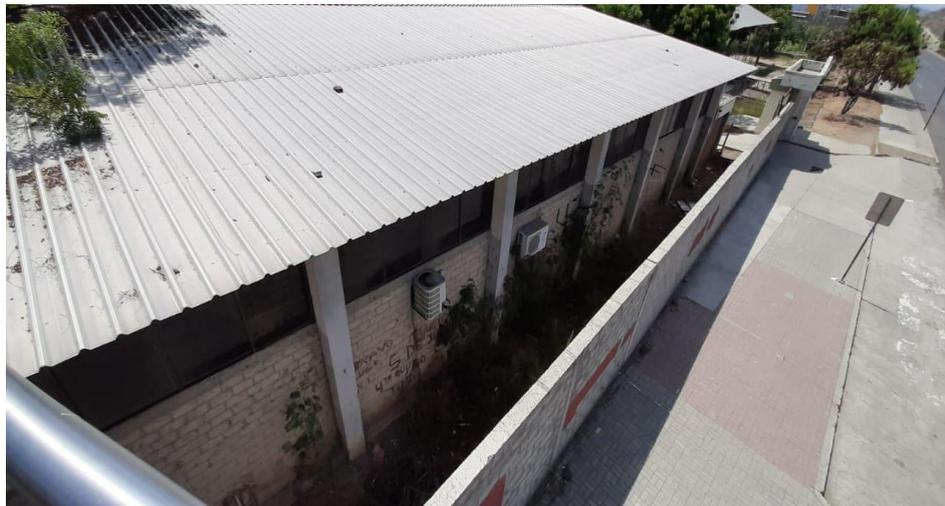
El Colegio Nacional Cinco de Junio fundado en el año 1951, está ubicado en la ciudad de Manta. Fue uno de los pocos centros educativos que solo obtuvo daños leves después del evento sísmico. Según El Telégrafo (2017) indico que:

La estructura provisional del Colegio Cinco de Junio, en Manta, no sufrió afectaciones en el último sismo. Durante el fin de semana, personal del Ministerio de Educación y especialistas en estructuras realizaron la inspección técnica en los planteles de Manabí y determinaron que 21 unidades educativas de infraestructura antigua resultaron con daños menores de mampostería, los que serán reparados en los próximos días del presente año.

Figura 26. Fotografía del actual Colegio Nacional cinco de junio

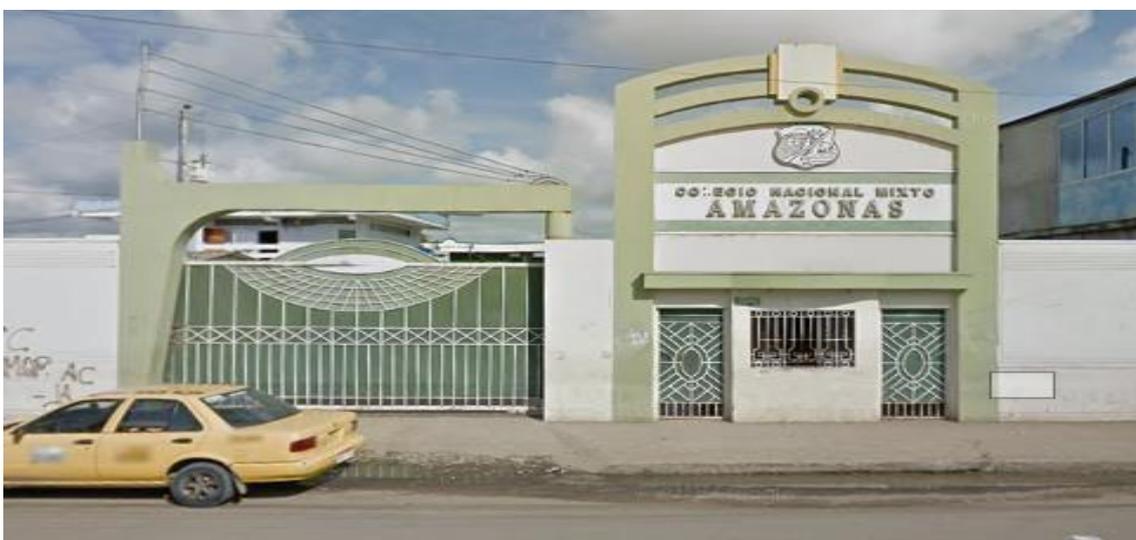
Debido a que no se encontró información referente al Colegio Nacional Mixto Amazonas de la ciudad de Chone, se procedió a visitar esta institución para poder analizar el estado actual de la edificación y además entrevistar al personal que trabaja o moradores que habiten cerca de esta institución. Durante la visita a esta institución se pudo conversar con el personal que trabaja en este colegio, de manera que se entrevistó al trabajador sobre lo sucedido con esta estructura después el sismo del 16 de abril 2016. Después de realizarle las preguntas respondió que el colegio sufrió daños en las paredes que conformaban los cursos, sin embargo, luego de 3 meses se hicieron las debidas reparaciones.

Figura 27. Fotografía del actual Colegio Nacional Mixto Amazonas

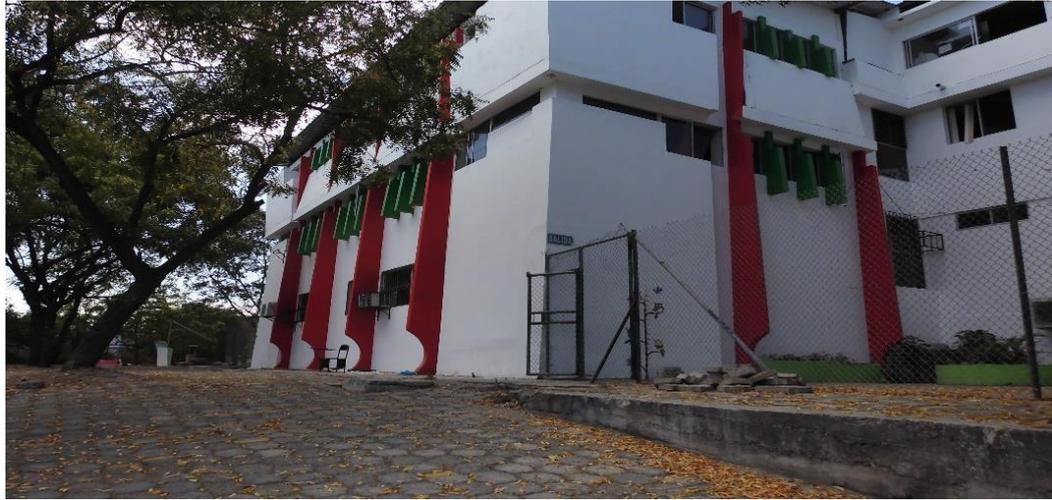
Debido a que no se encontró información referente a la Unidad Educativa Fiscomisional Juan Montalvo en la ciudad de Manta, se procedió a visitar esta institución para poder analizar el estado actual de la edificación y además entrevistar al personal que trabaja o moradores que habiten cerca de esta institución. Durante la visita no se pudo localizar los trabajadores de la unidad educativa, pero se pudo entrevistar a un habitante que vive al frente de la edificación, quien, nos comentó que la unidad educativa sufrió daños en su mampostería debido a que colapsaron las paredes laterales.

Figura 28. Fotografía de la Unidad Educativa Fiscomisional Juan Montalvo

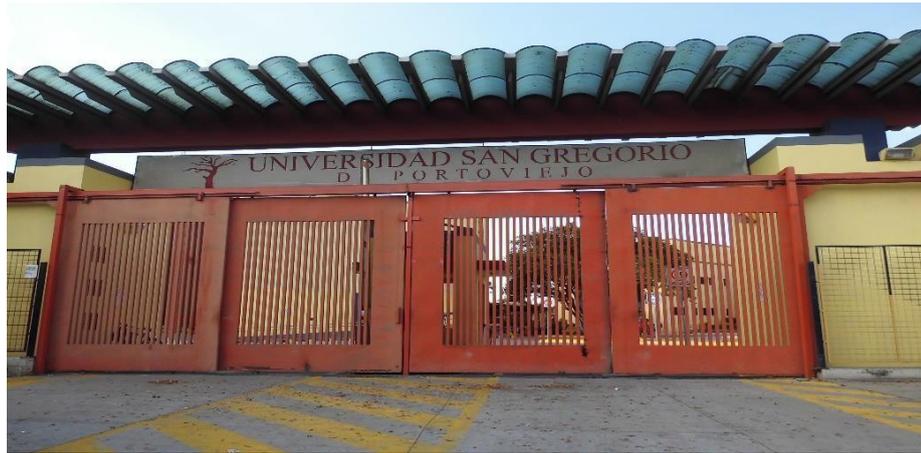
Por la falta de información del comportamiento de la estructura después del sismo del 16 de abril del 2016, se procedió a visitar la Universidad San Gregorio de Portoviejo para analizar el estado actual de la edificación. Además se entrevistó el personal que labora en dicha institución para saber si la edificación sufrió daños graves o leve sin embargo en la entrevista el personal comentó que esta institución no sufrió daño después del sismo.

Figura 30. Fotografía de la Universidad San Gregorio de Portoviejo

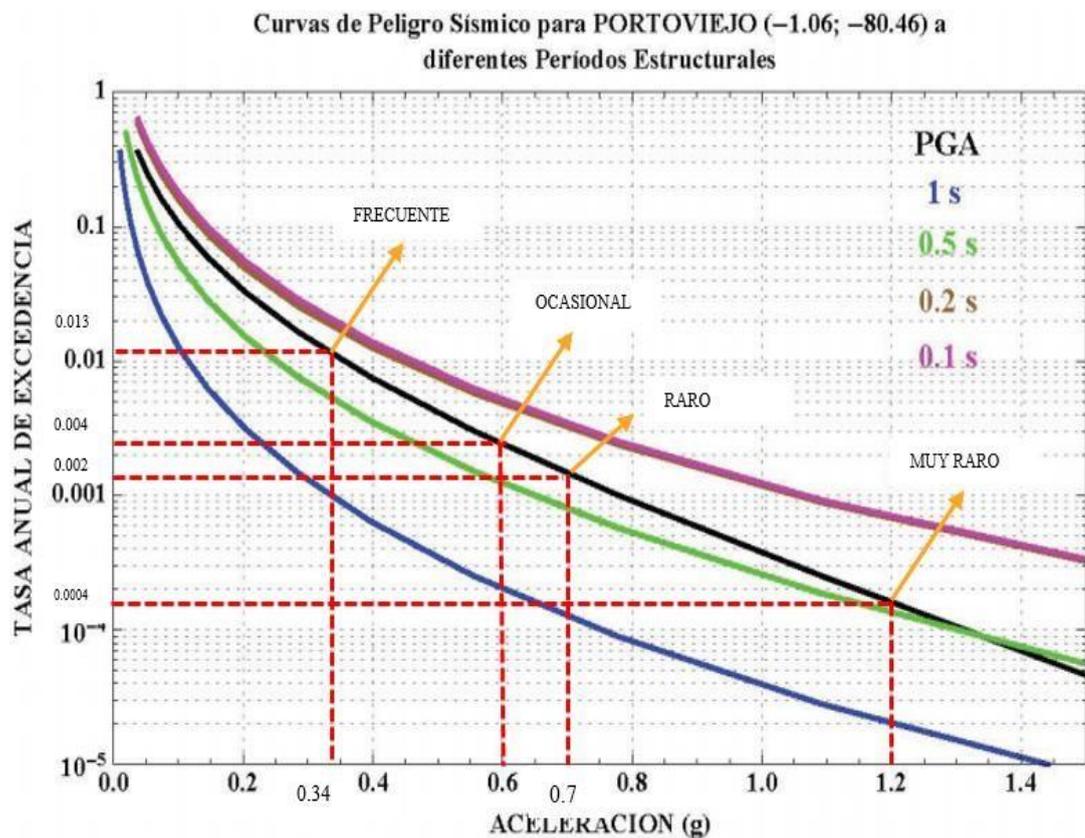
Para los edificios especiales que se encuentran en otra ciudad que no es la capital se utilizará la curva de peligro sísmico de la misma provincia donde se encuentre. Para nuestro caso de estudio se utilizará la gráfica de Portoviejo capital de Manabí.

Figura 33. Curvas de Peligro sísmico Portoviejo

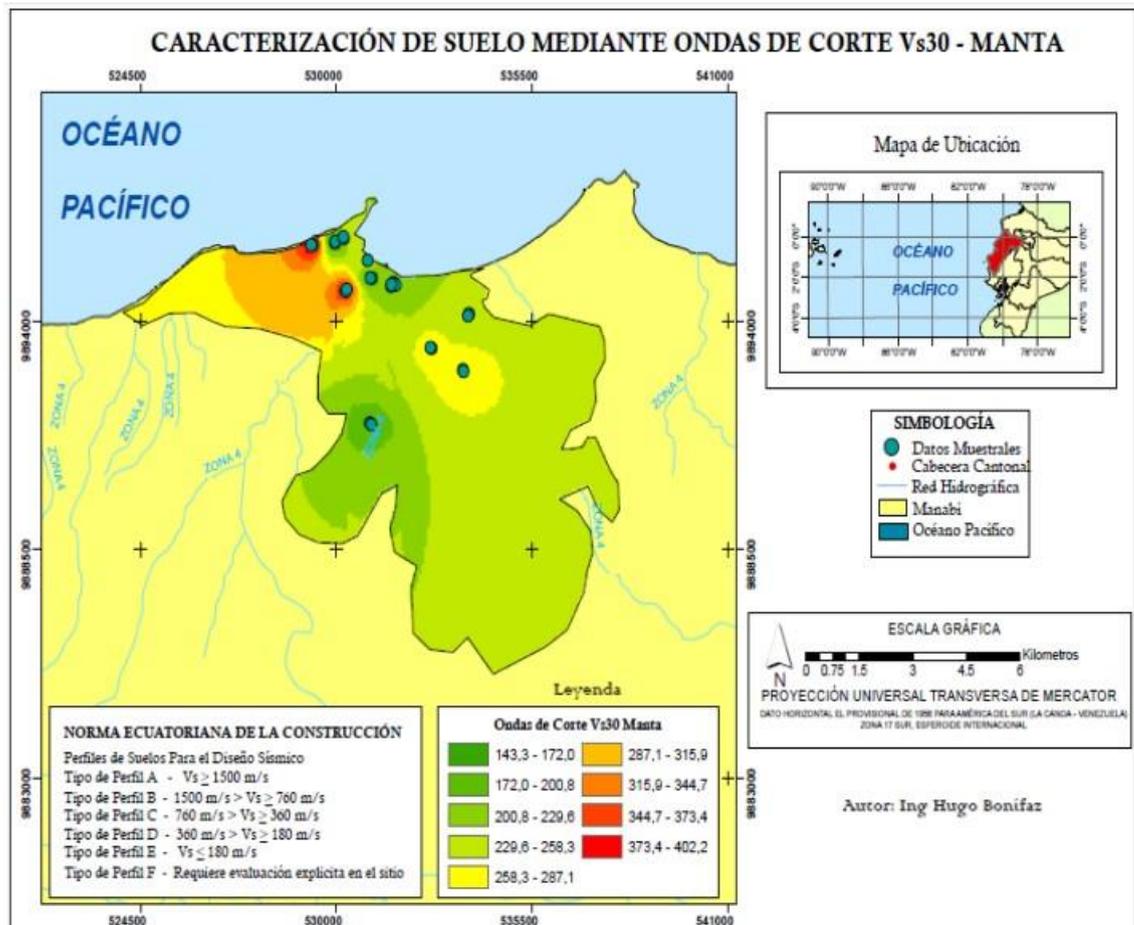
- Formación Tablazo: “Terrazas marinas con depósitos orgánicos del cuaternario” (Bonifaz & Haro, 2018, p.4).
- Formación Tosagua: “Son lutitas de color café a gris muy parecidas, monótonas, muy potentes de hasta 1.500 m, con intercalaciones subordinadas de areniscas tobáceas decimétricas y localmente nódulos calcáreos” (Bonifaz & Haro, 2018, p.4).
- Formación San Mateo: “Constituida primordialmente por areniscas finas a medias, depositadas en aguas poco profundas con sedimentación irregular, entrecruzada; la superficie presenta ripple-marks, y rastros de icnofósiles” (Bonifaz & Haro, 2018, p.4).

Figura 37. Caracterización geográfica del suelo de Manta

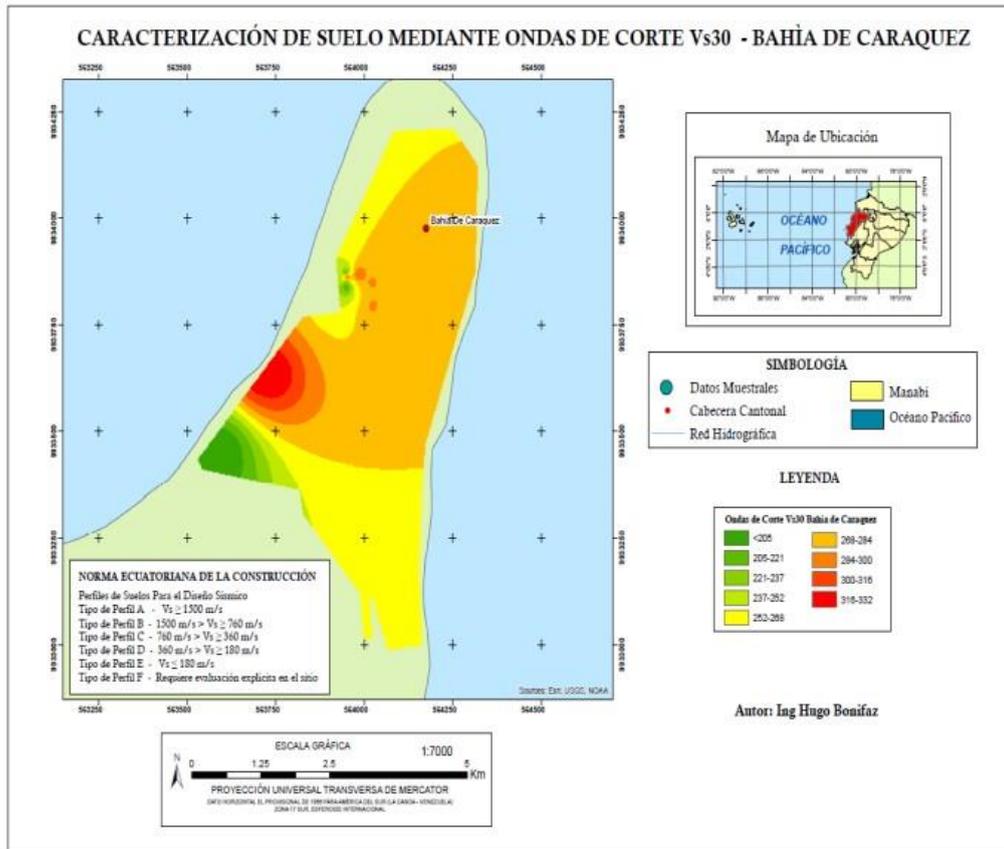
En lo que respecta a esta ciudad, por su cercanía al mar se encuentra cubierta casi en su totalidad por la Formación Borbón, de edad Plioceno, está conformado en la base por un conglomerado que descansa discordantemente sobre las formaciones Onzole y Playa Grande. Sigue luego una arenisca de grano grueso en bancos compactos con abundantes megas fósiles en bolsones irregulares. Según los moluscos corresponde a una facies marina. (p.4)

Figura 40. Caracterización geográfica del suelo de Bahía de Caraquez

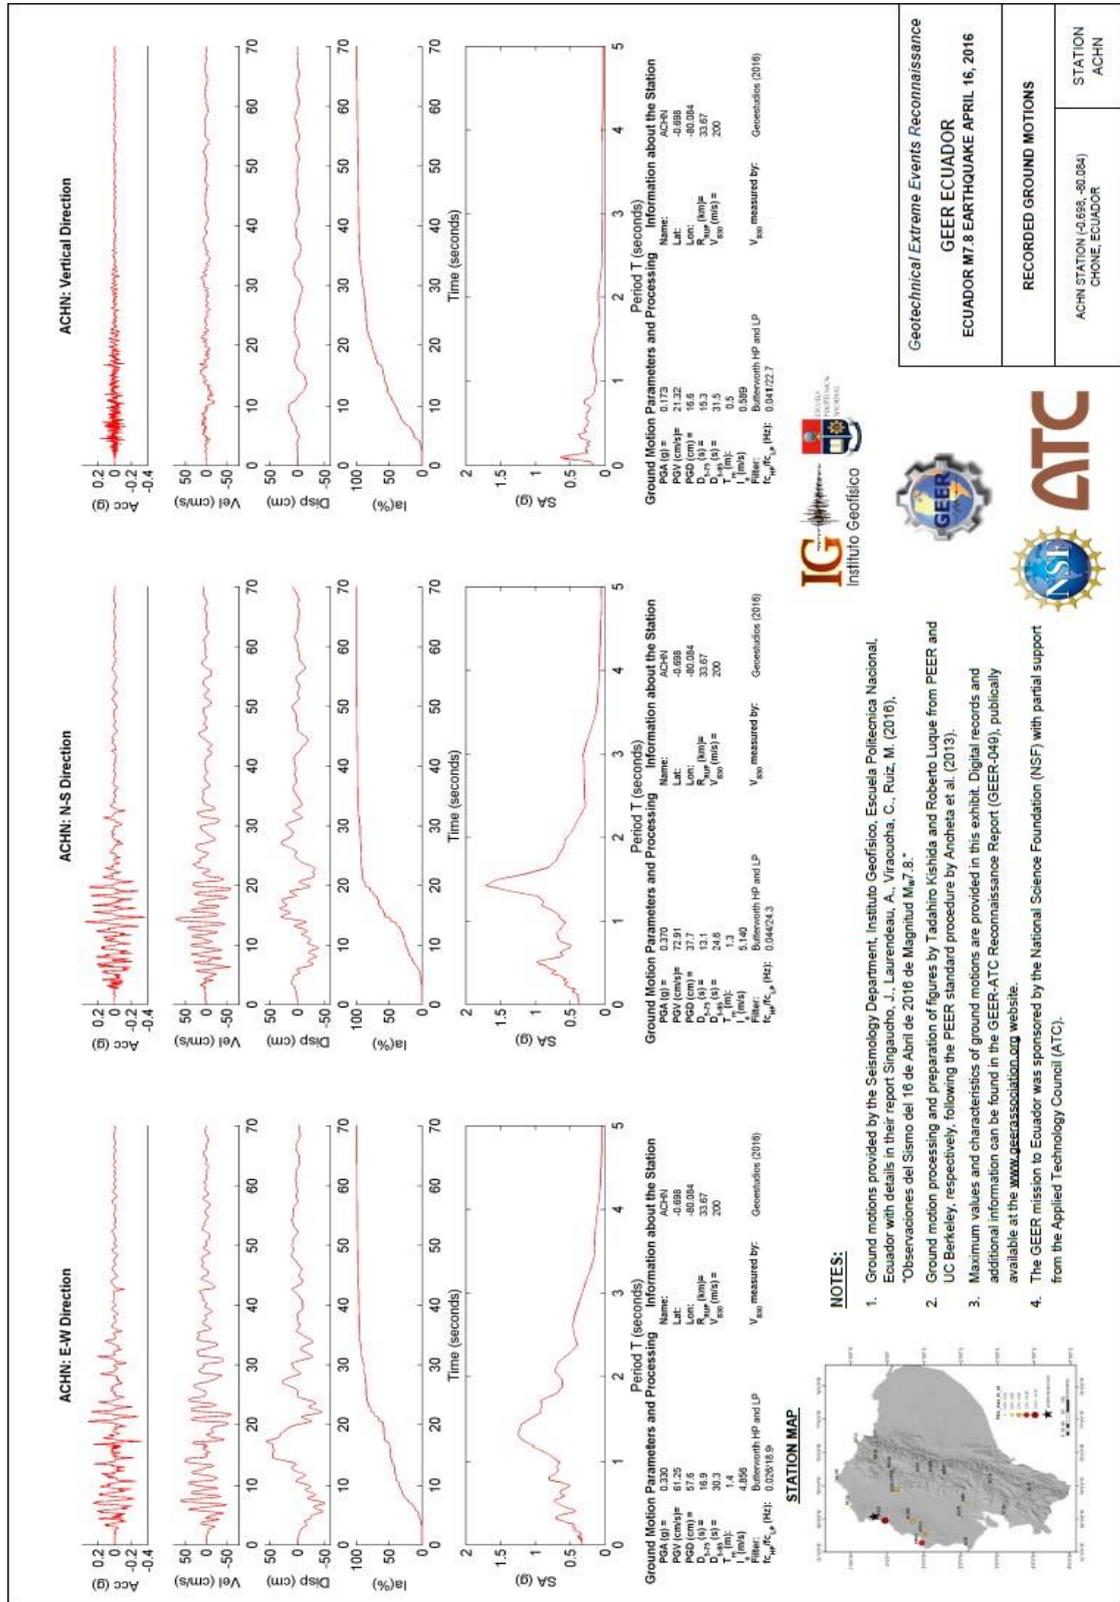
4.3.2. Registro del acelerograma captado por la estación ACHN ubicada en la ciudad de Chone

Figura 45. Fotografía tomada del GEER-ATC (2016) p.131 Estación de la ciudad de Chone

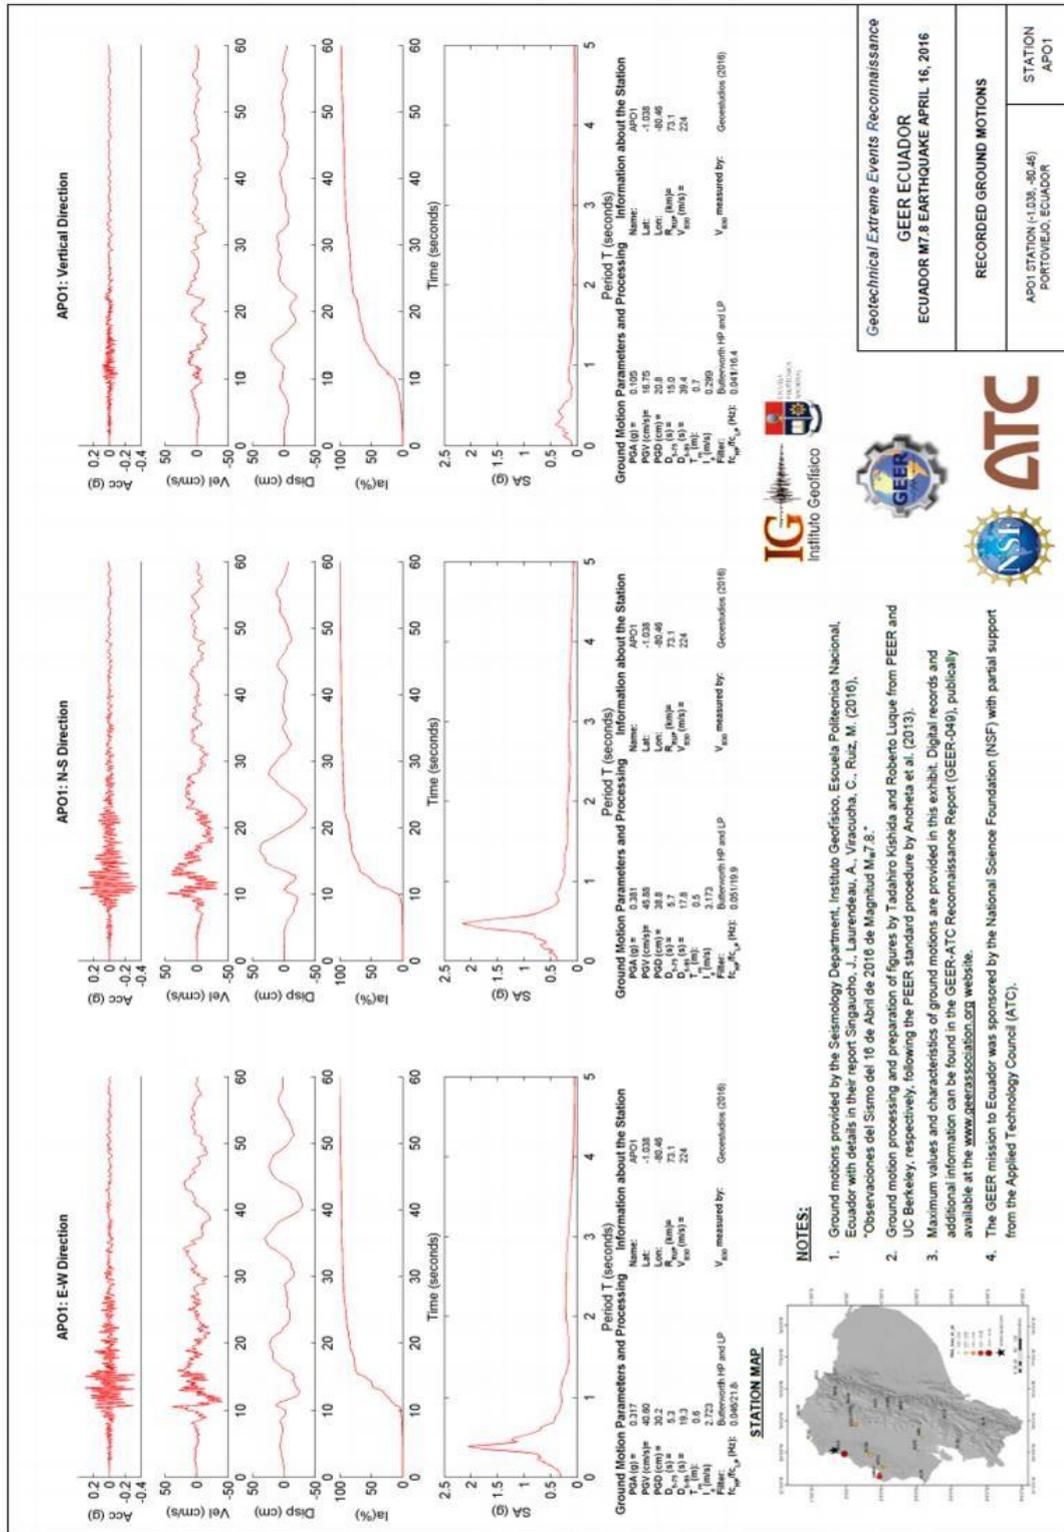
4.3.3. Registro del acelerograma captado por la estación APO1 ubicada en la ciudad de Portoviejo

Figura 46. Fotografía tomada del GEER-ATC (2016) p.142 Estación de la ciudad de Portoviejo

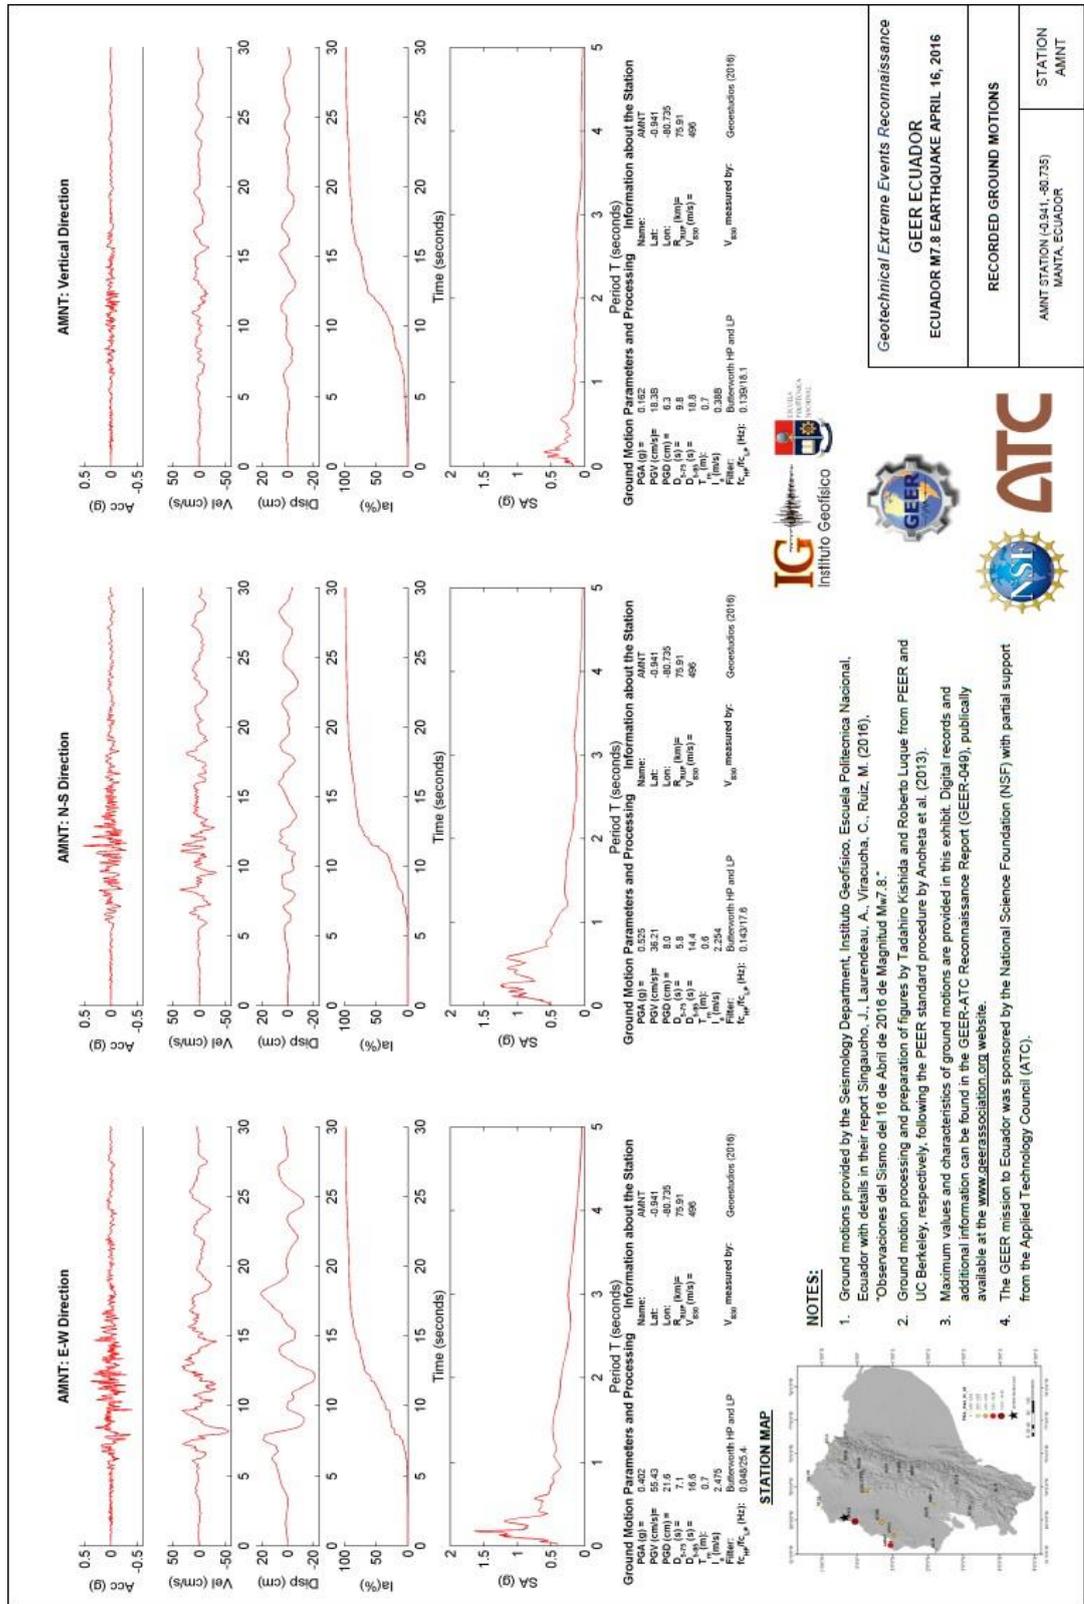
4.3.4. Registro del acelerograma captado por la estación AMNT ubicada en la ciudad de Manta

Figura 47. Fotografía tomada del GEER-ATC (2016) p.143 Estación de la ciudad de Manta

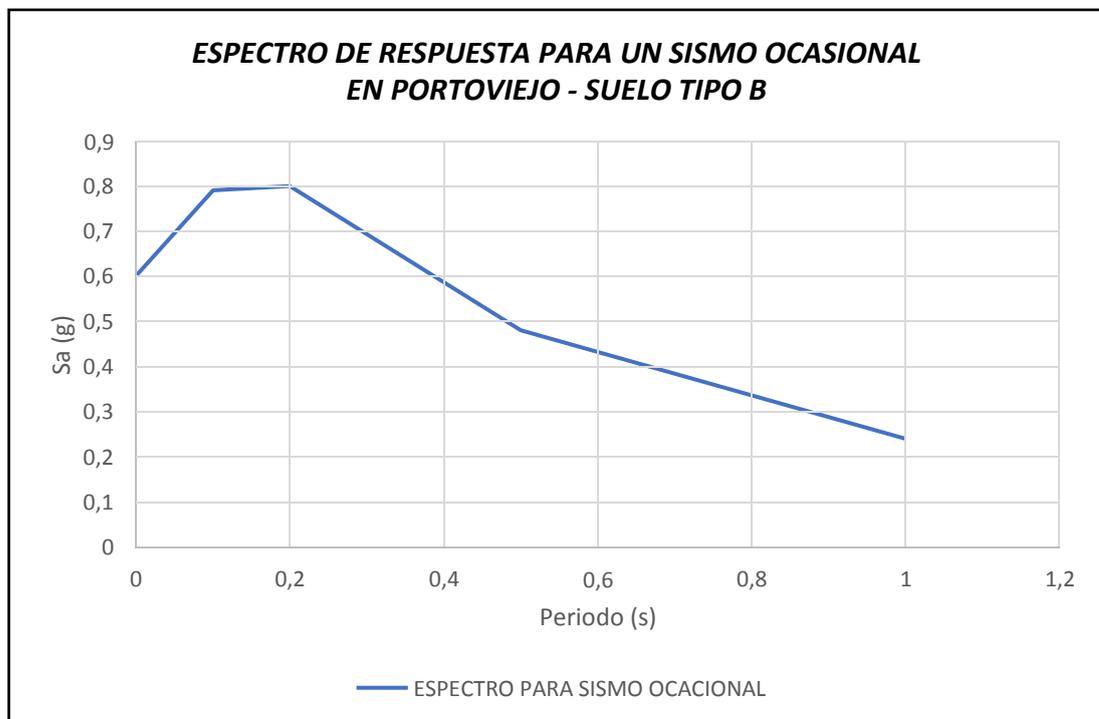
Figura 51. Espectro de respuesta para un sismo frecuente Portoviejo - Suelo tipo B

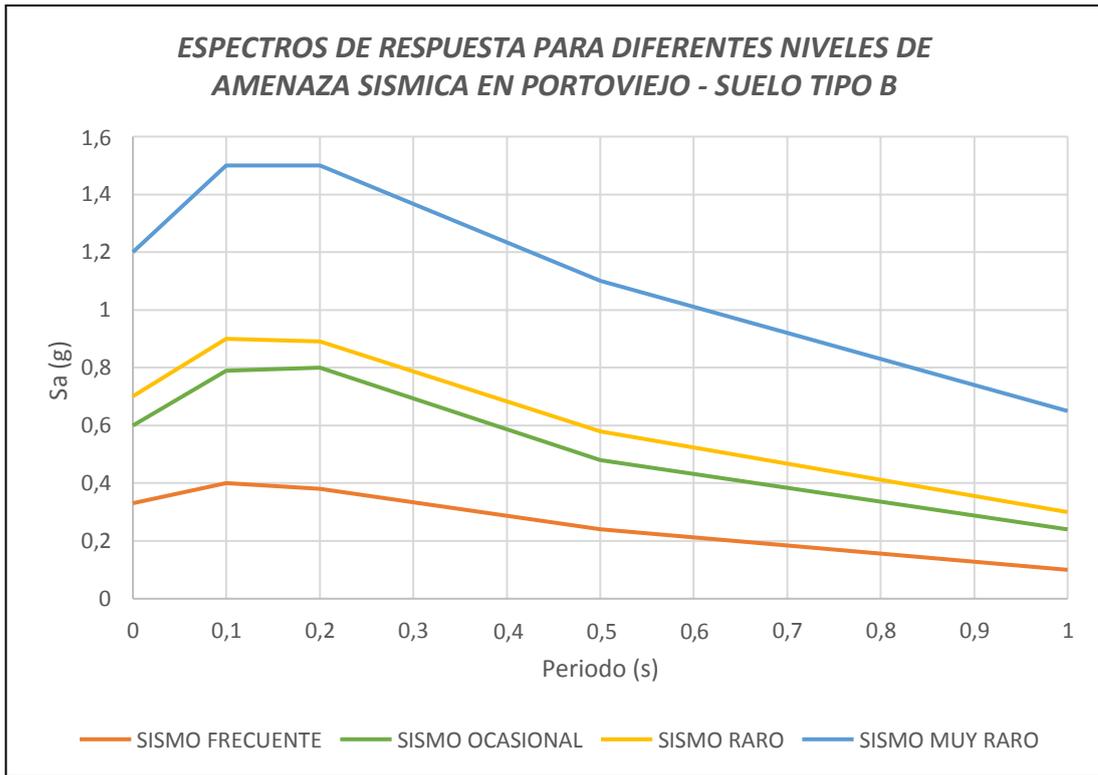
Por medio del siguiente gráfico se puede comparar los distintos niveles de amenaza sísmica en Portoviejo para suelo tipo B según la Nec-15 de forma que tendremos un espectro de respuesta para sismos frecuentes, ocasional, raro y muy raro.

Figura 56. Espectro de respuesta para diferentes niveles de amenaza sísmica en Portoviejo - Suelo Tipo B

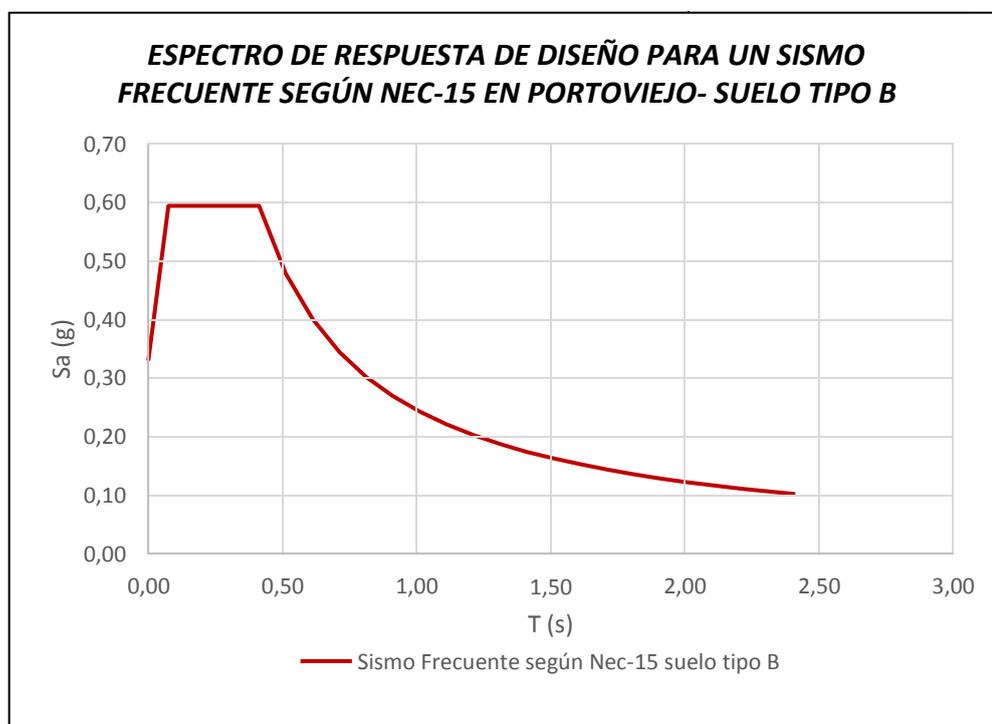
SUELO TIPO B		T Período (s)	Sa Aceleración (g)
SISMO FRECUENTE		0,00	0,33
Tr	72 años	0,08	0,59
1/Tr	0,0139	0,41	0,59
Z	0,33	0,51	0,48
Fa	1	0,61	0,40
Fd	1	0,71	0,34
Fs	0,75	0,81	0,30
N	1,8	0,91	0,27
R	1	1,01	0,24
NzFa	0,594	1,11	0,22
To	0,075	1,21	0,20
Tc	0,4125	1,71	0,14
TI	2,4	1,81	0,14
Nota: Elaborado por el autor		1,91	0,13
		2,01	0,12
		2,11	0,12
		2,21	0,11
		2,31	0,11
		2,41	0,10

Figura 57. Espectro de respuesta de diseño para un sismo frecuente según la NEC-15 en Portoviejo - Suelo tipo B

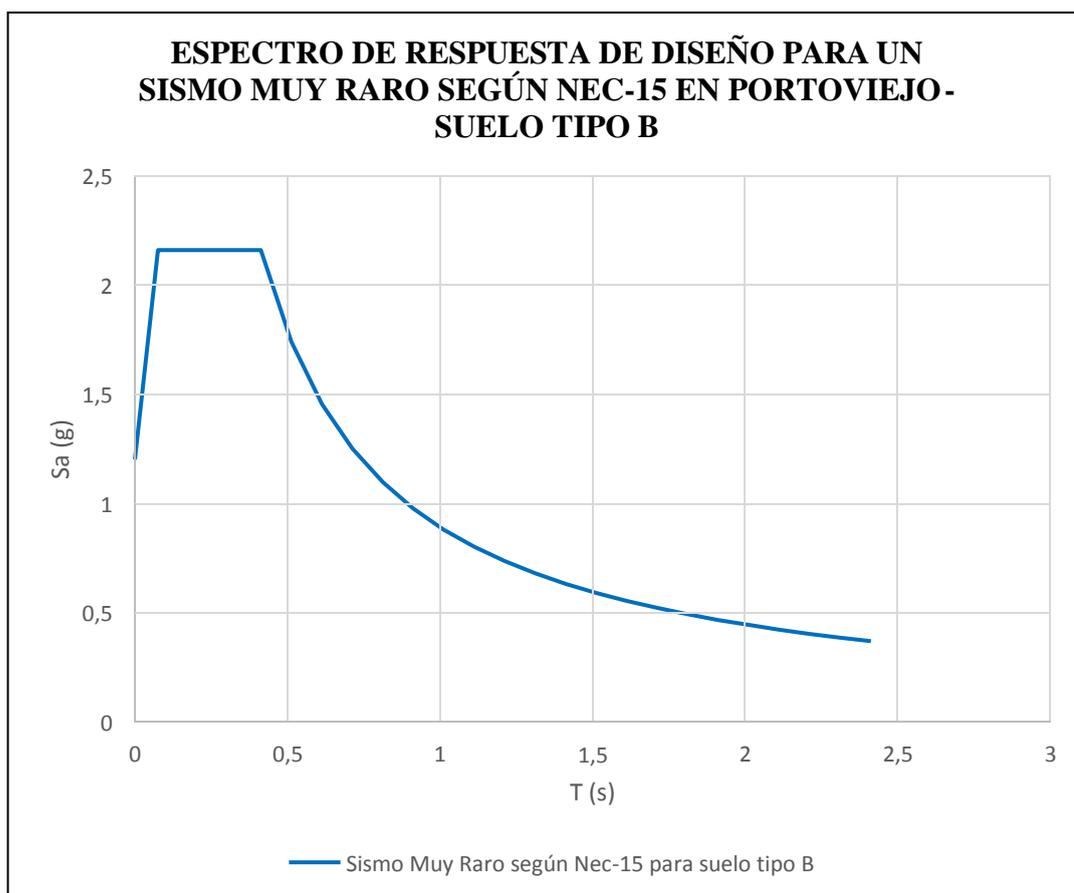
Figura 60. Espectro de respuesta de diseño para un sismo muy raro según NEC-15 en Portoviejo - Suelo tipo B

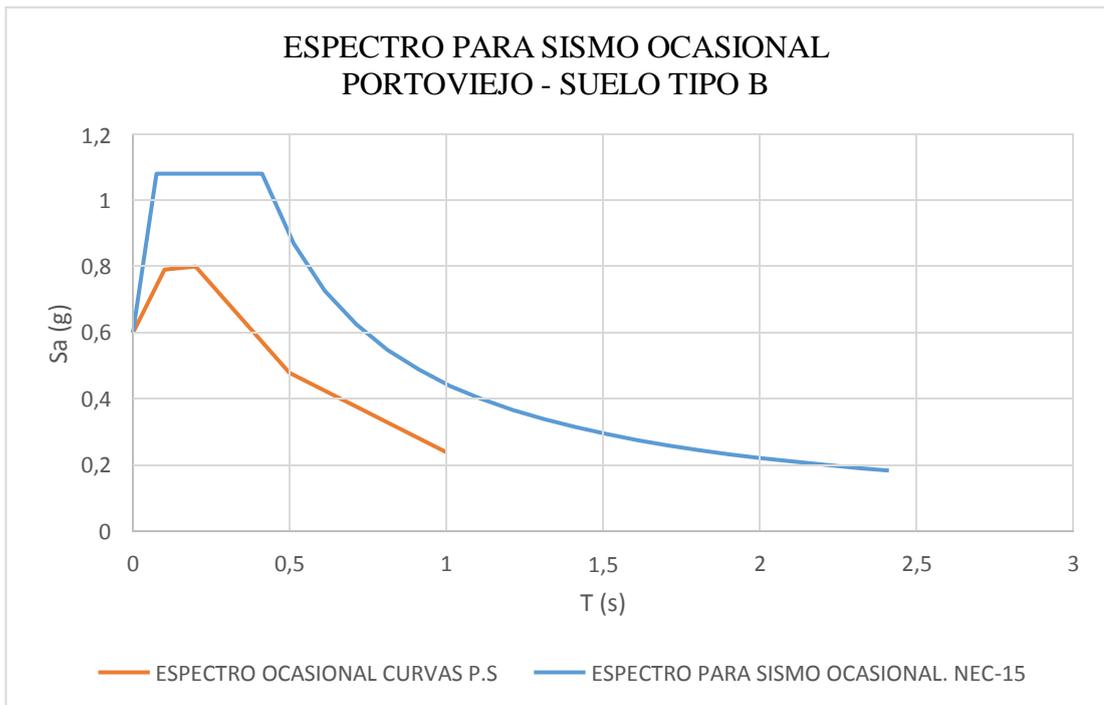
Figura 62. Espectro para sismo ocasional Portoviejo - Suelo tipo B

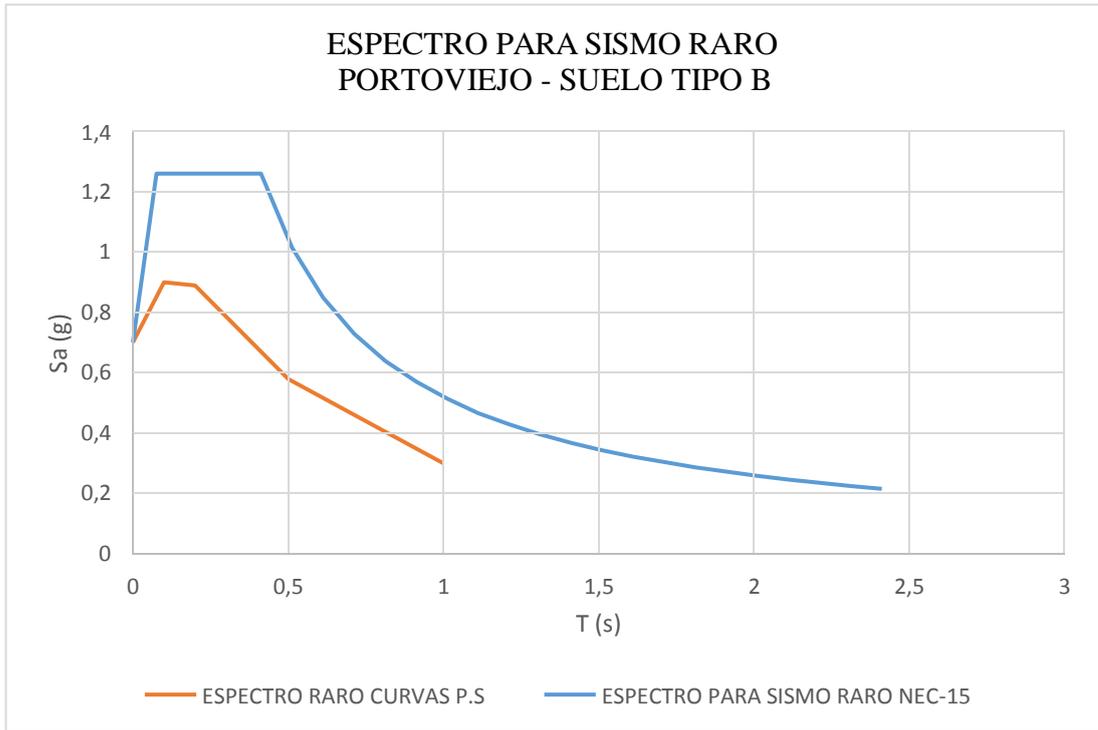
Figura 63. Espectro para sísmico raro e Portoviejo - Suelo tipo B

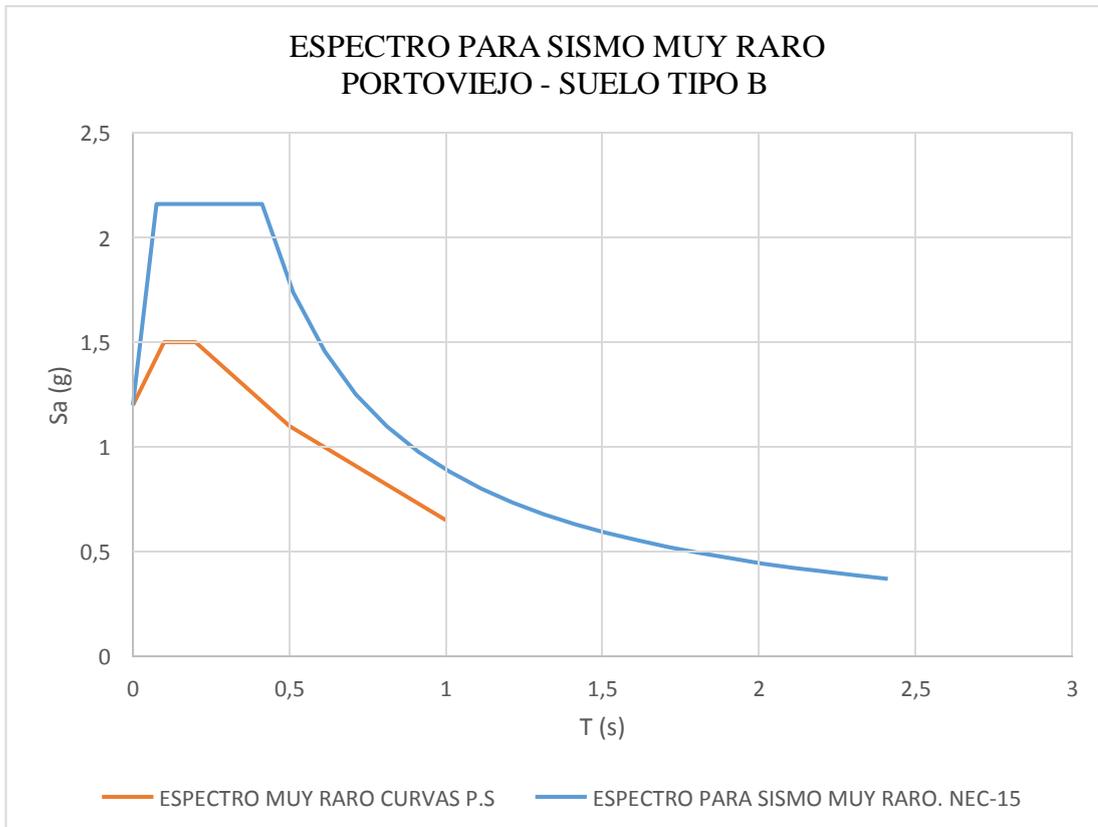
Figura 64. Espectro para sismo muy raro en Portoviejo - Suelo tipo B
