**UNIVERSIDAD CATÓLICA
DE SANTIAGO DE GUAYAQUIL**

**FACULTAD DE INGENIERÍA
CARRERA INGENIERÍA CIVIL**

**DESEMPEÑO DE EDIFICIOS ESPECIALES DURANTE SISMOS
EN ECUADOR - CASO DE ESTUDIO ESCUELAS Y CENTROS
DE EDUCACIÓN EN LA PROVINCIA DE MANABÍ**

**Trabajo de titulación previo a la obtención del título de
Ingeniero Civil**

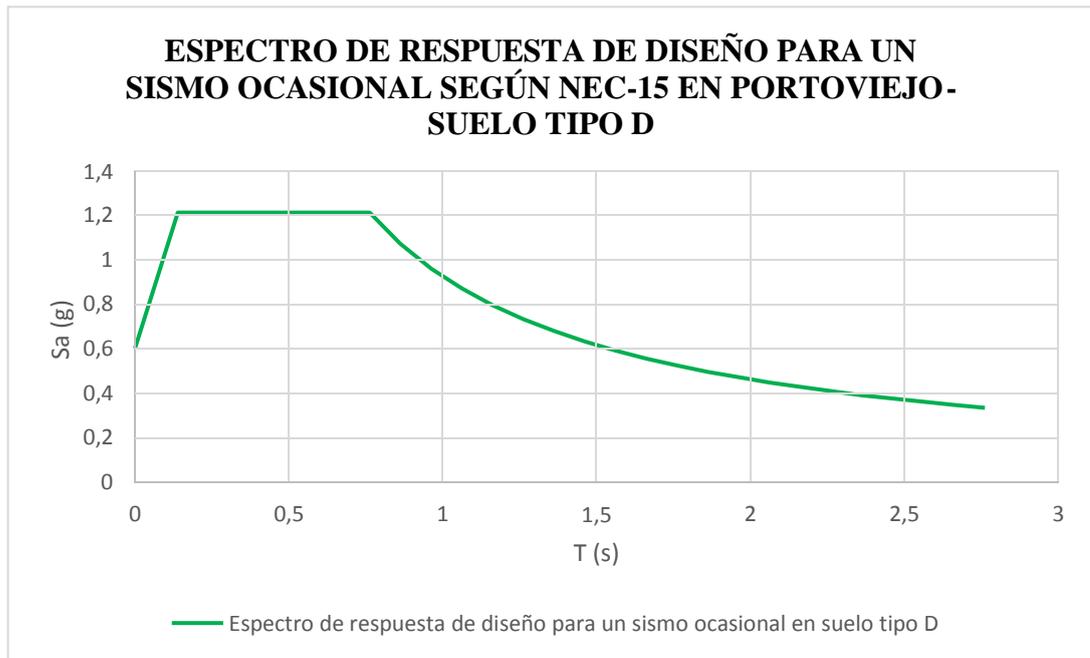
Figura 66. Espectro de respuesta de diseño para un sismo ocasional según NEC-15 en Portoviejo - Suelo tipo D

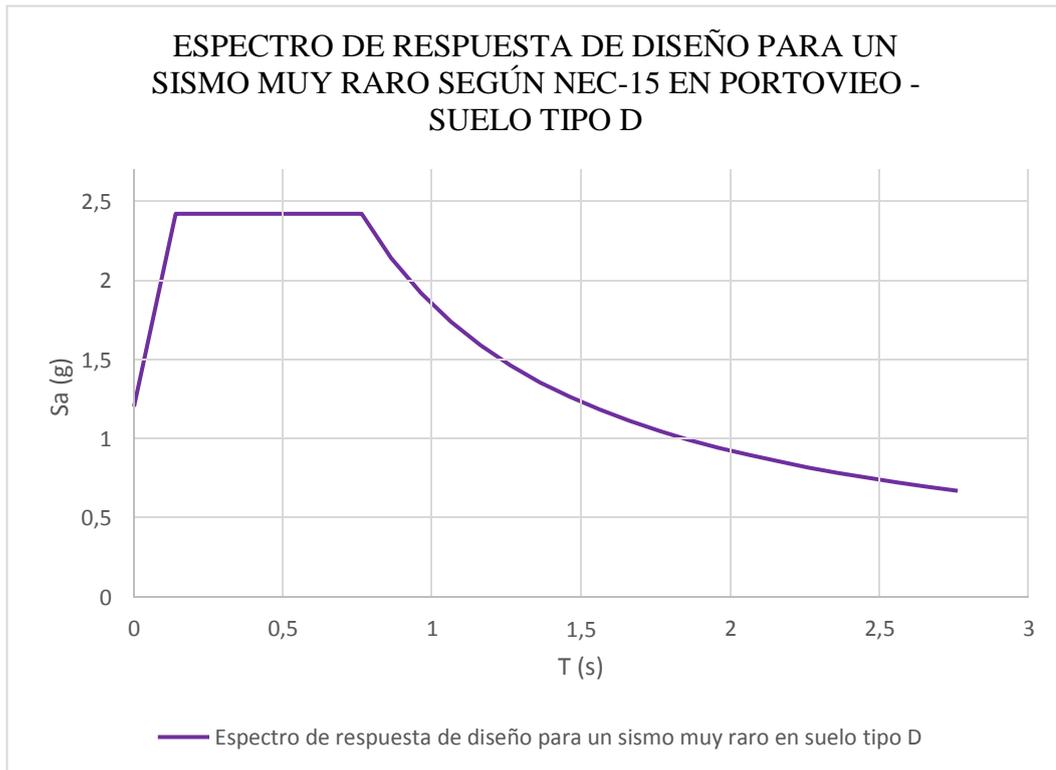
Figura 68. Espectro de respuesta de diseño para un sismo muy raro según NEC-15 en Portoviejo -suelo tipo D

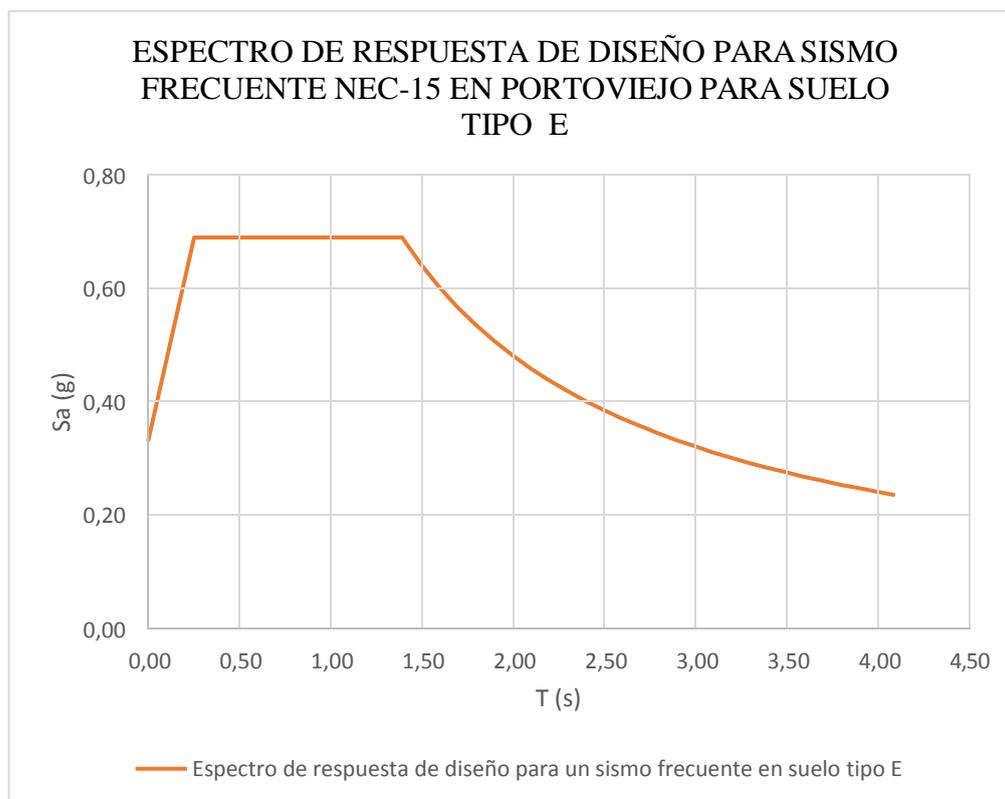
Figura 69. Espectro de respuesta de diseño para sismo frecuente NEC-15 en Portoviejo para suelo tipo E

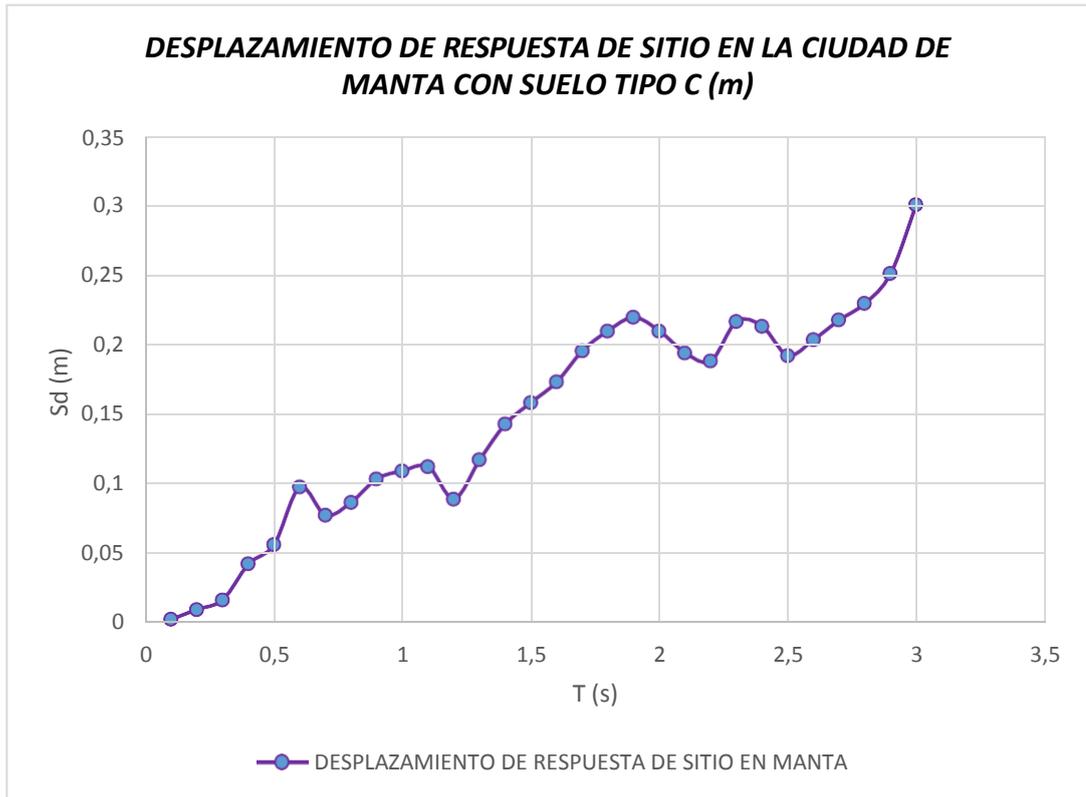
Figura 74. Desplazamiento de respuesta de sitio en la ciudad de Manta con suelo Tipo C (m)

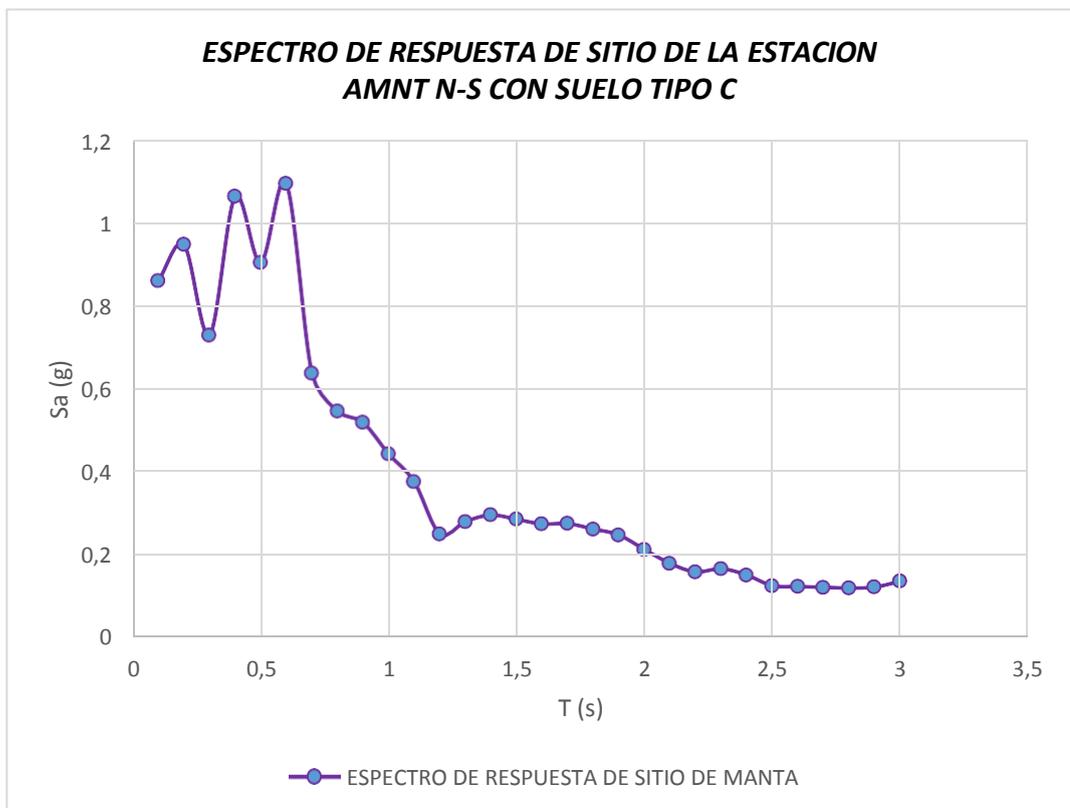
Figura 75. Espectro de respuesta de sitio de la estación AMNT N-S con suelo tipo C

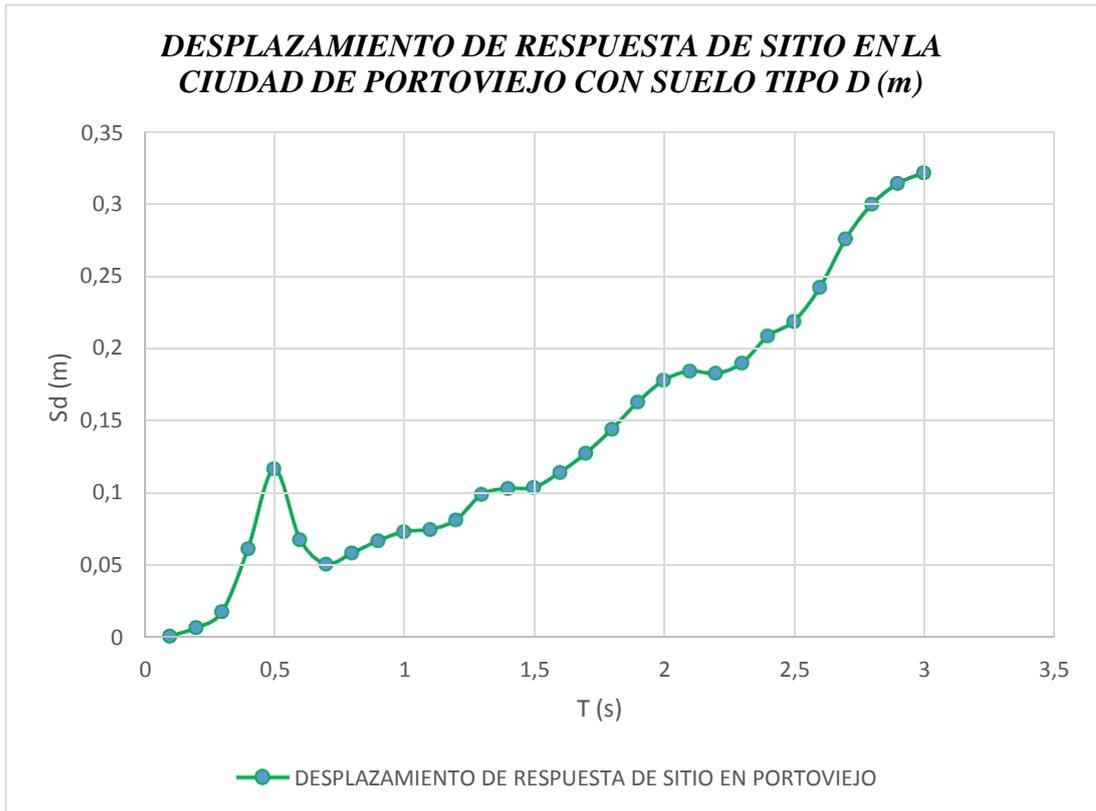
Figura 77. Desplazamiento de respuesta de sitio en la ciudad de Portoviejo con suelo tipo d (m)

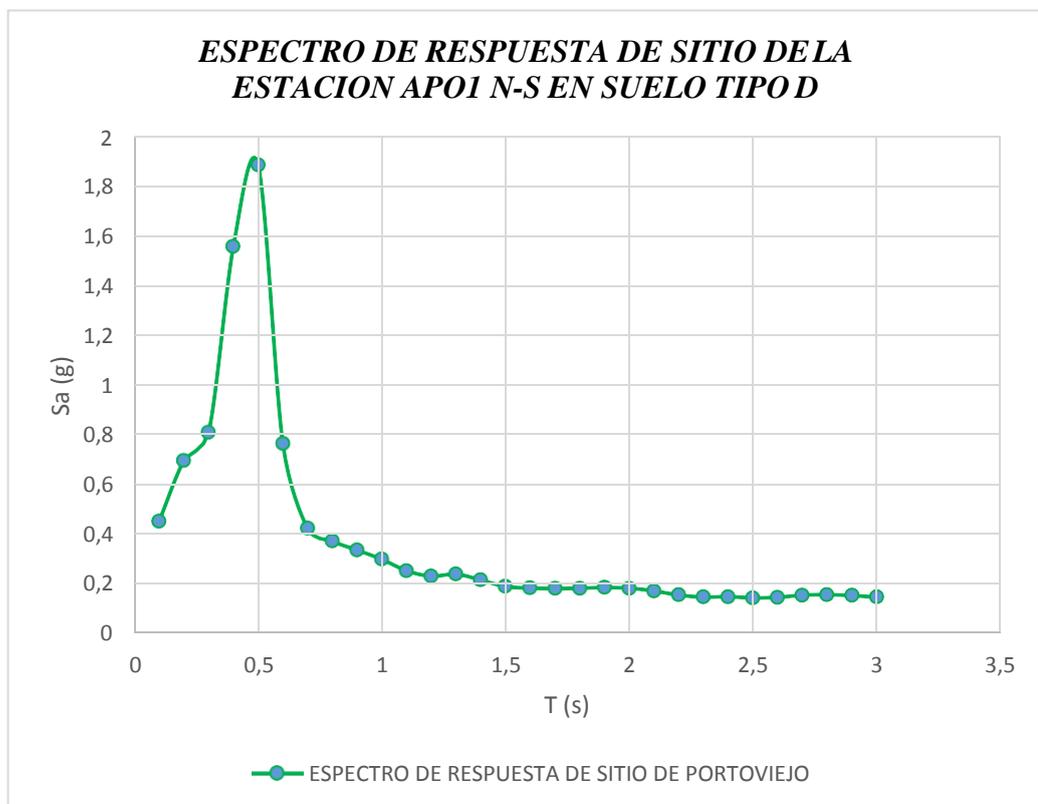
Figura 78. Espectro de respuesta de sitio de la estación APO1 N-S en suelo tipo D (m)

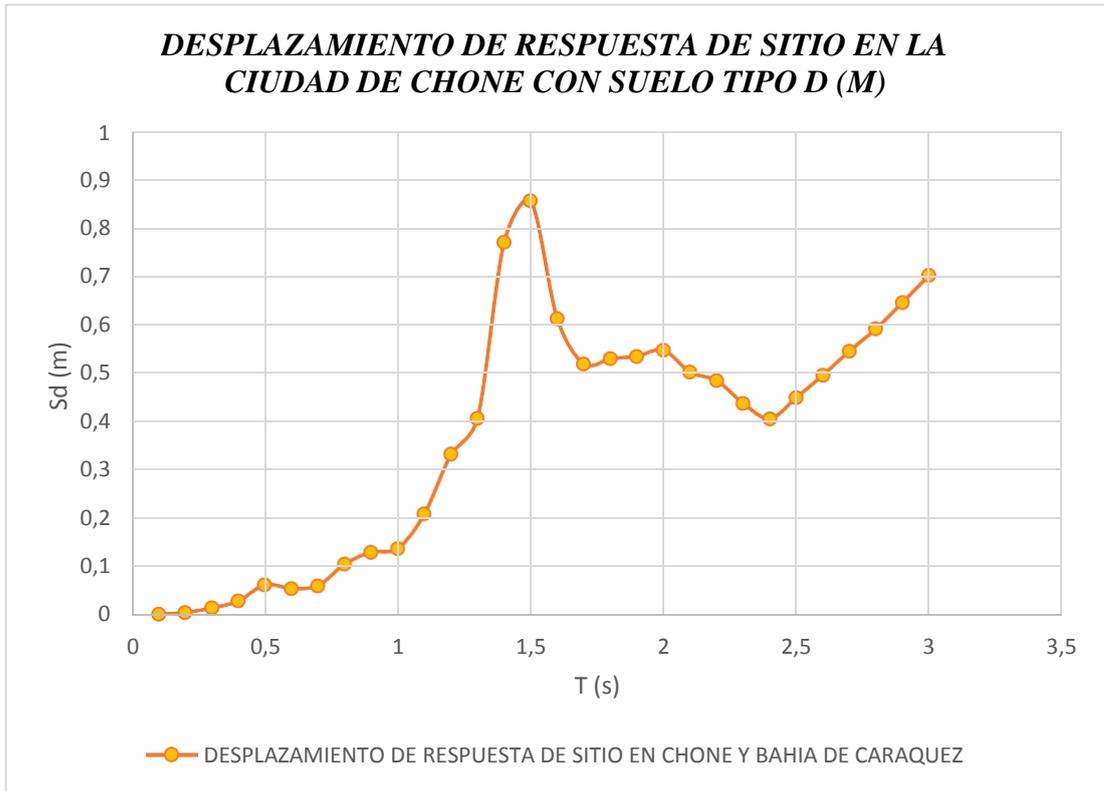
Figura 80. Desplazamiento de respuesta de sitio en la ciudad de Chone con suelo tipo d (m)

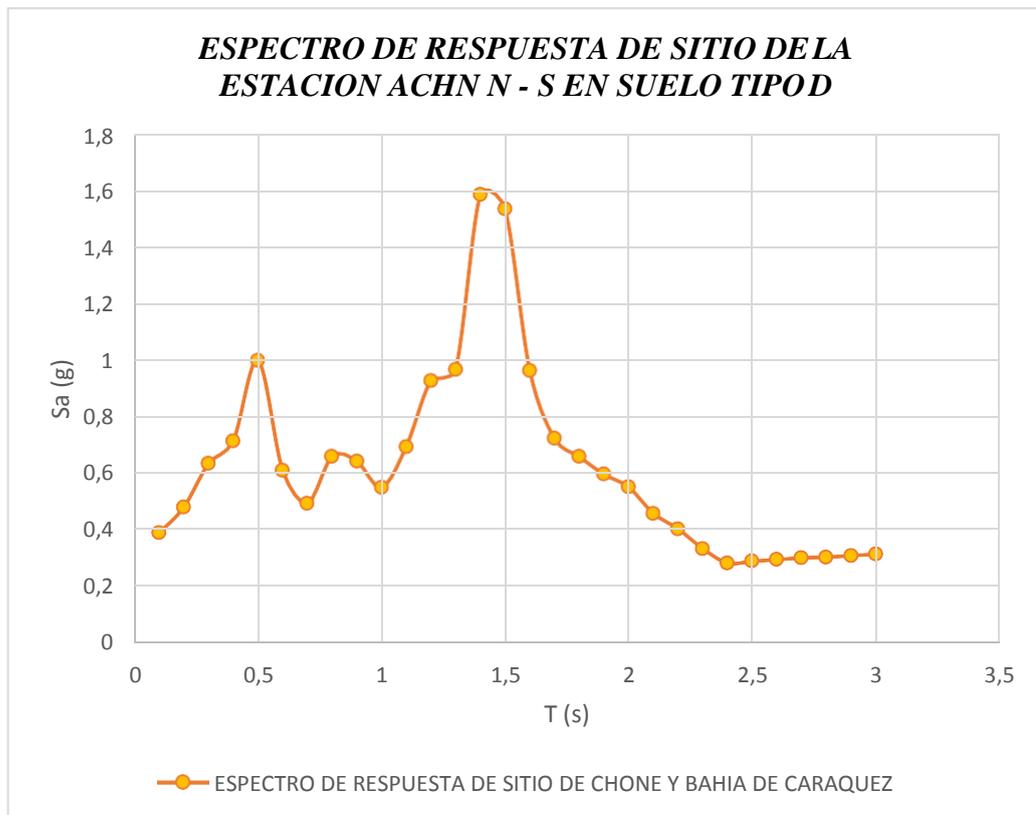
Figura 81. Espectro de respuesta de sitio de la estación ACHN N-S en suelo tipo D

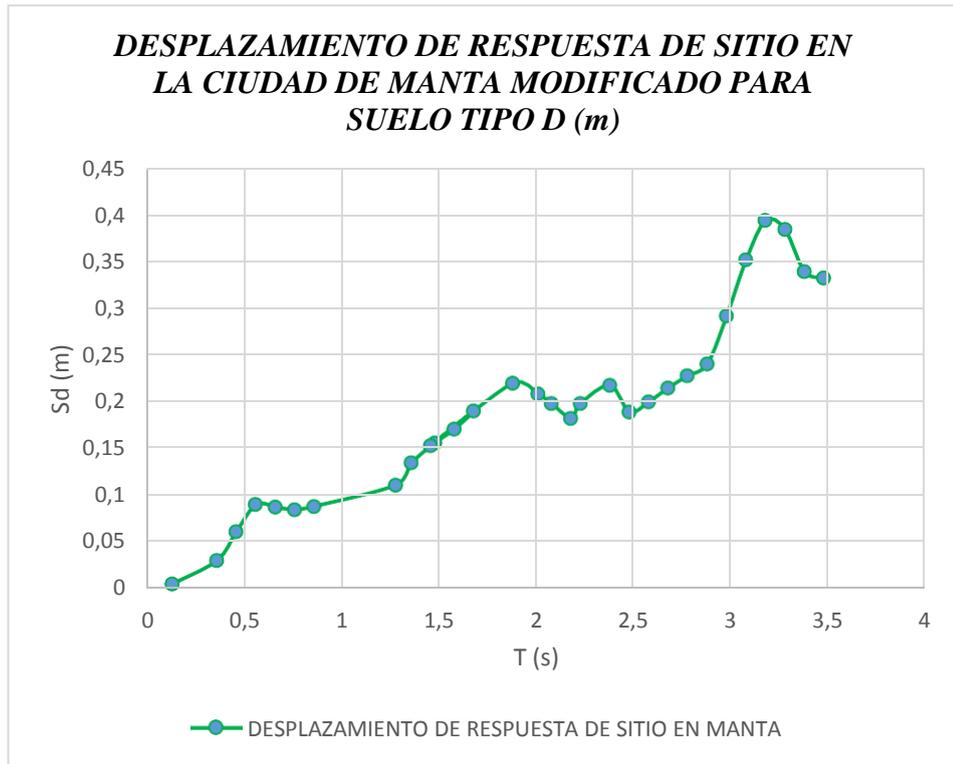
Figura 82. Desplazamiento de respuesta de sitio en la ciudad de Manta modificado para suelo tipo D (m)

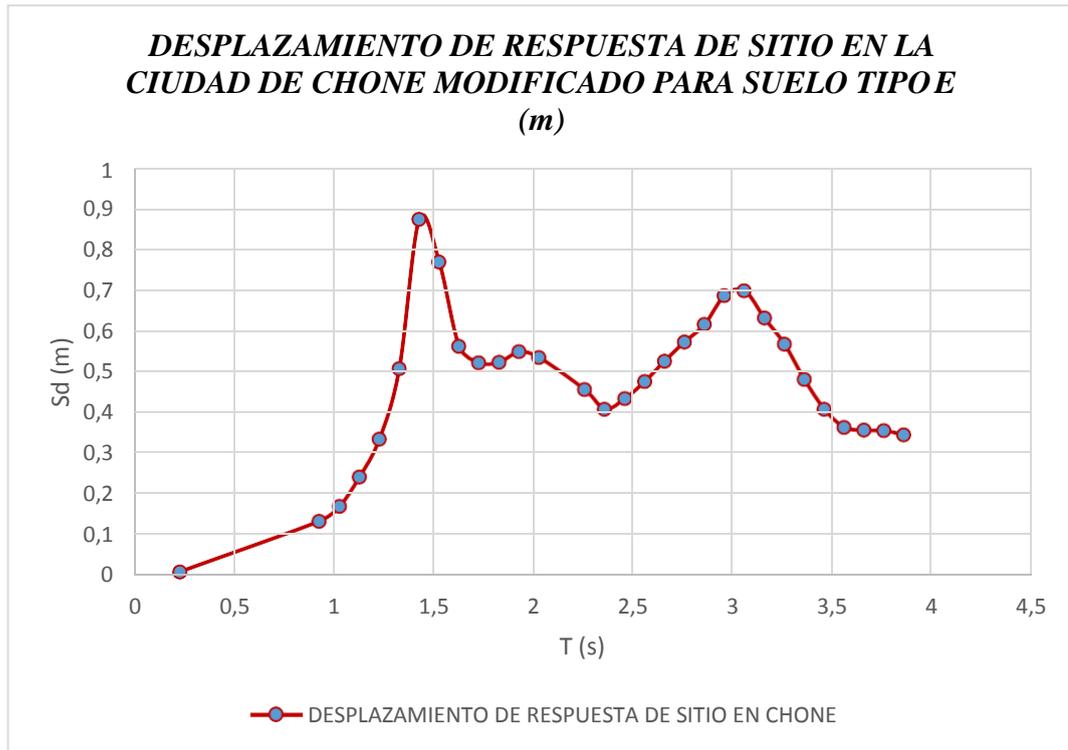
Figura 84. Espectro de respuesta de sitio en la ciudad de Chone modificado para suelo tipo E (m)

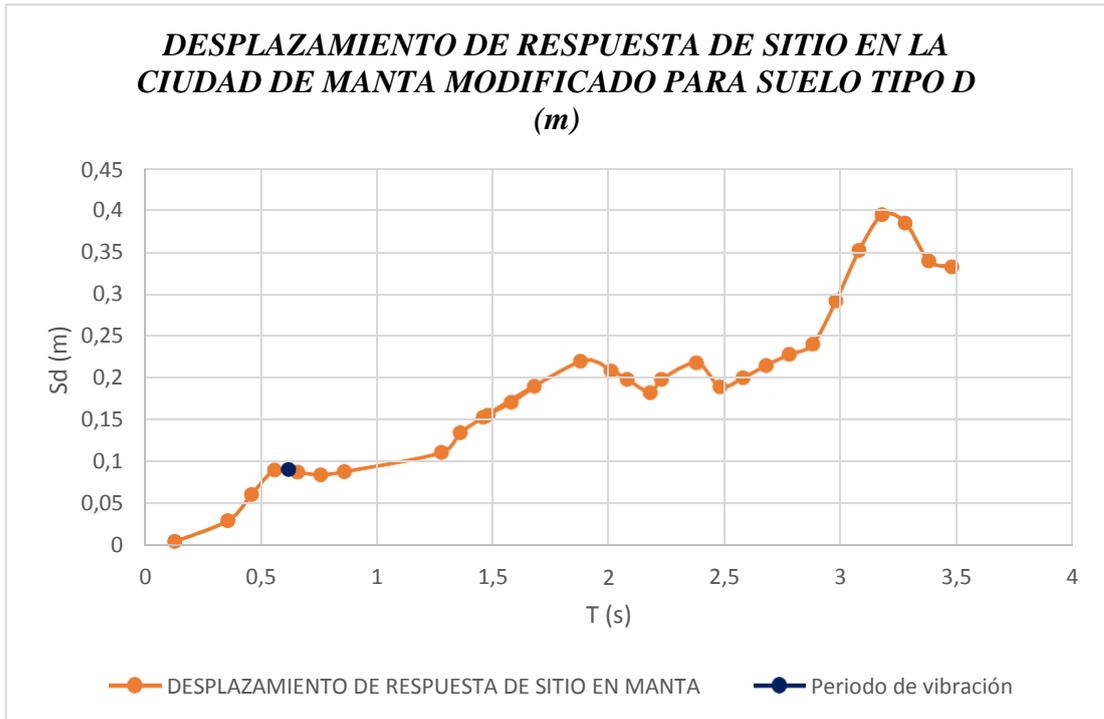
Figura 86. Desplazamiento de respuesta de sitio en la ciudad de Manta modificado para suelo tipo D (m)

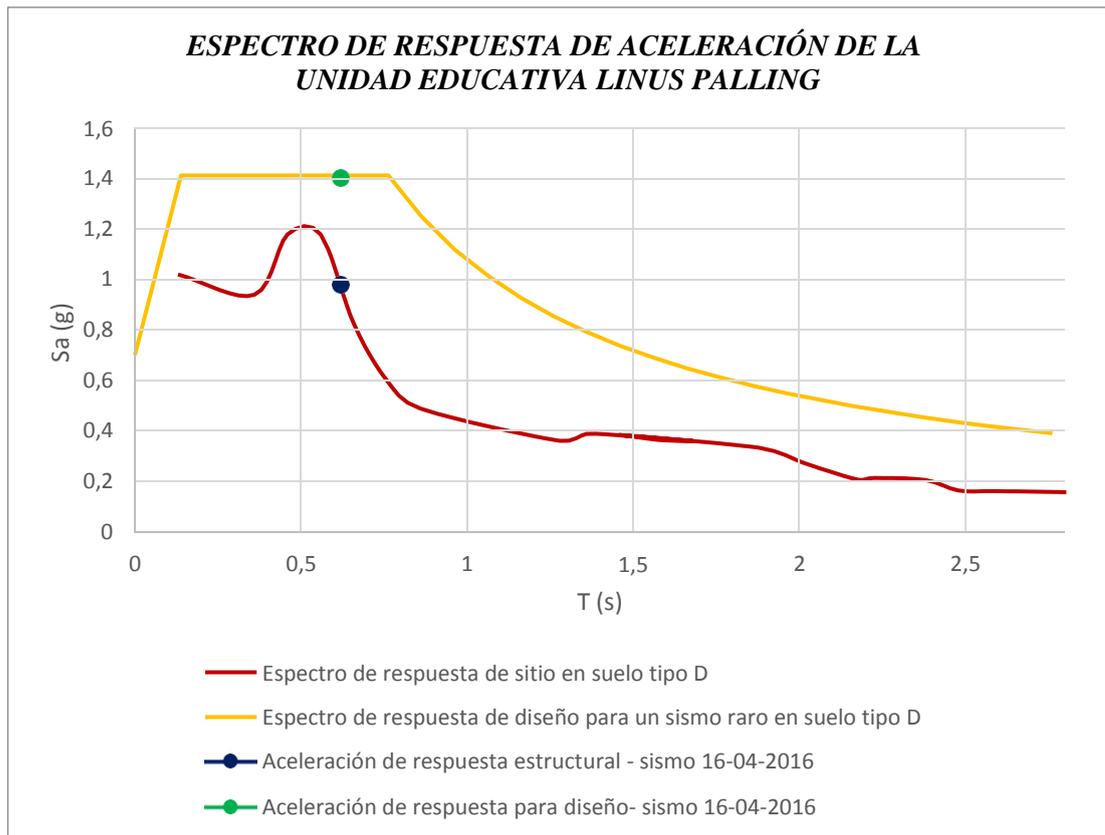
Figura 87. Espectro de respuesta de aceleración de la Unidad Educativa Linus Palling

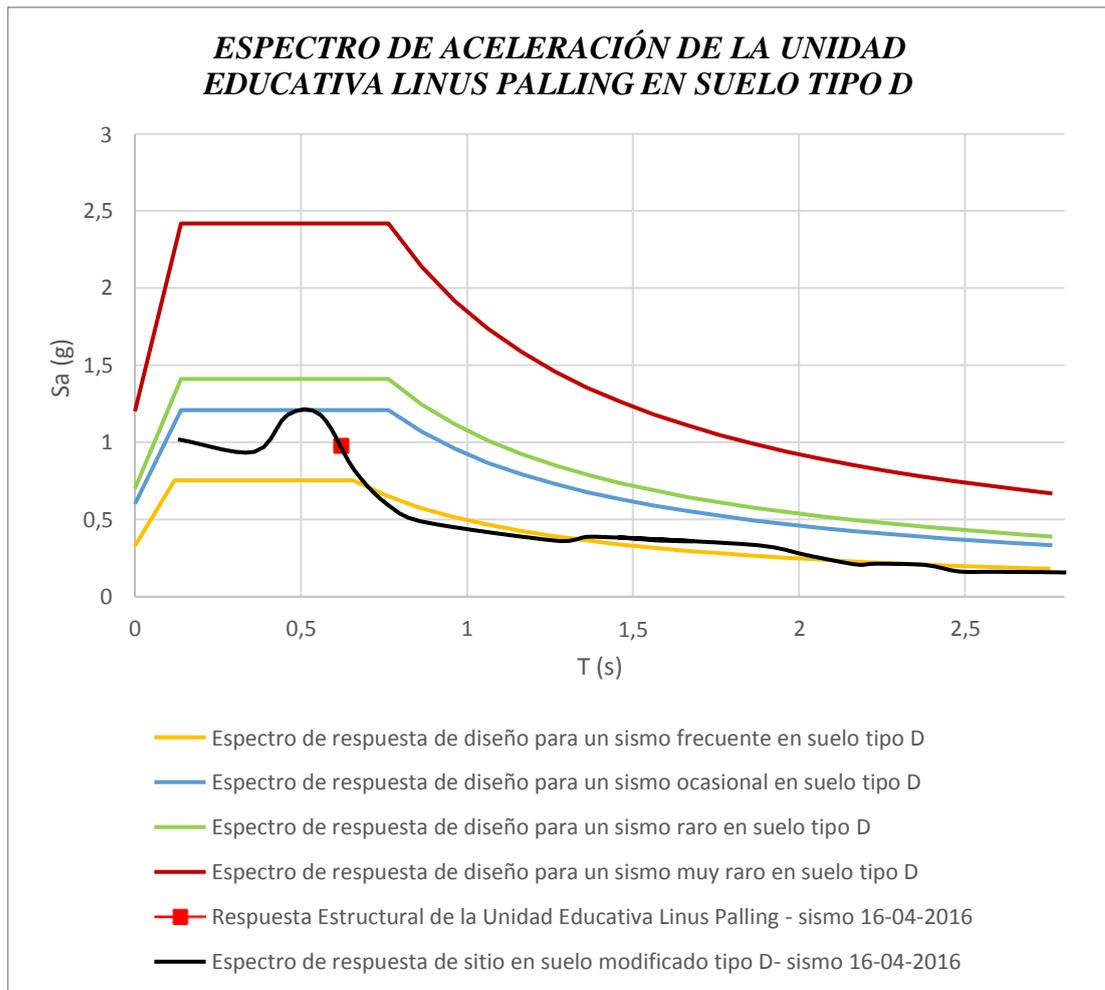
Figura 88. Respuesta estructural de la Unidad Educativa Linus Palling durante el sismo del 16-04-2016. Suelo Modificado tipo D.

- Colapso del edificio más antiguo. Se observaron daños severos en los elementos estructurales, debido a la formación de rotulas plásticas en las columnas, vigas y además la estructura sufrió problemas con el adosamiento de las otras estructuras.

- Gran parte de los daños fueron ocasionados por la falta de criterios de diseño sismorresistente, de forma que se puede intuir que esta edificación fue construida sin un profesional calificado.
- Falta de ductilidad en los elementos estructurales.
- Mala calidad en los elementos utilizados para la construcción de la estructura.

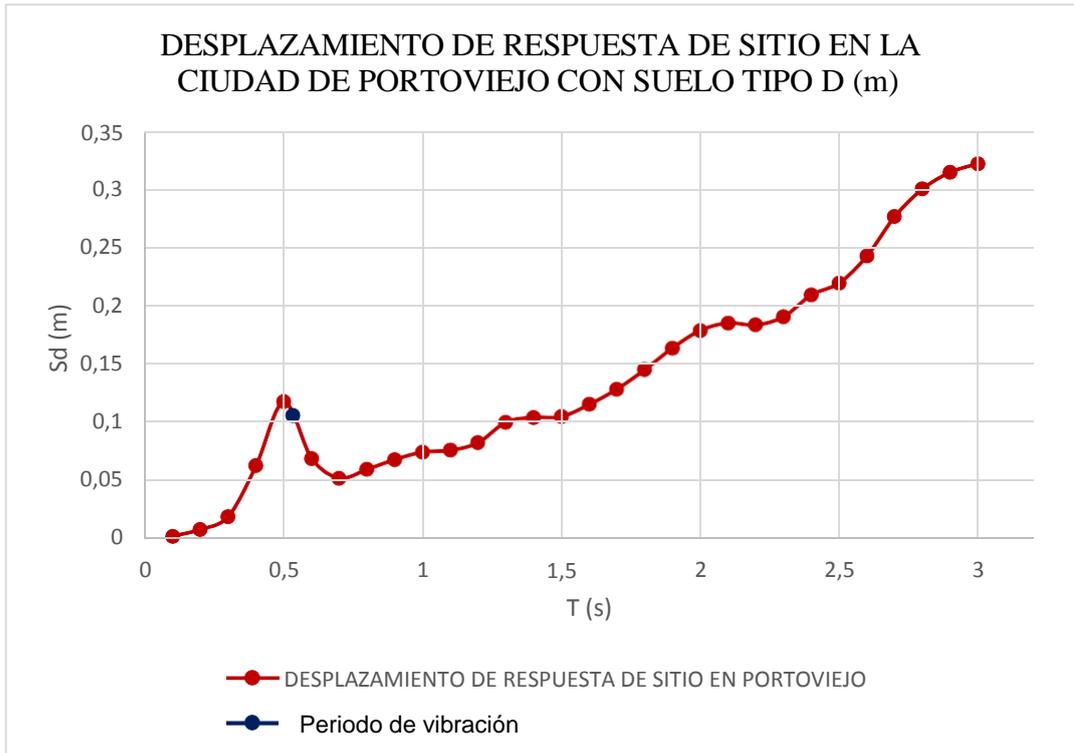
Figura 89. Desplazamiento de respuesta de sitio en la ciudad de Portoviejo con suelo tipo D (m)

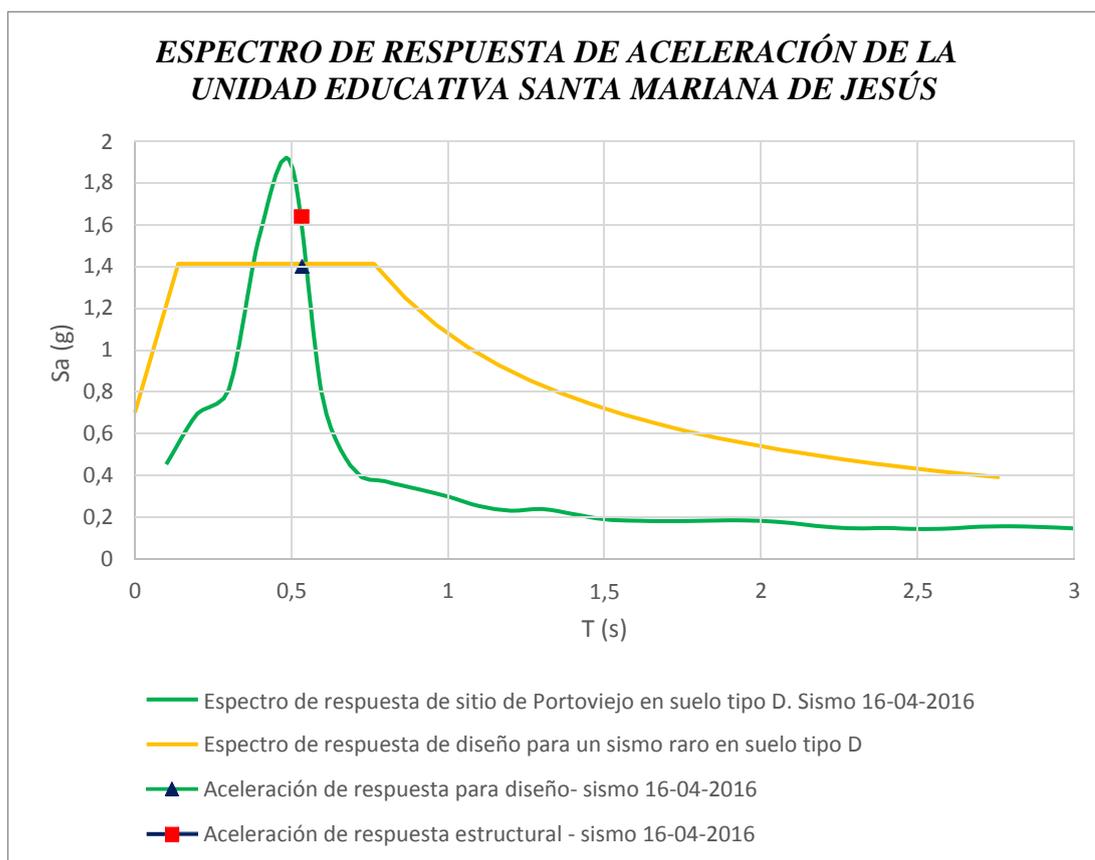
Figura 90. Espectro de respuesta de aceleración Unidad Educativa Santa Mariana de Jesús

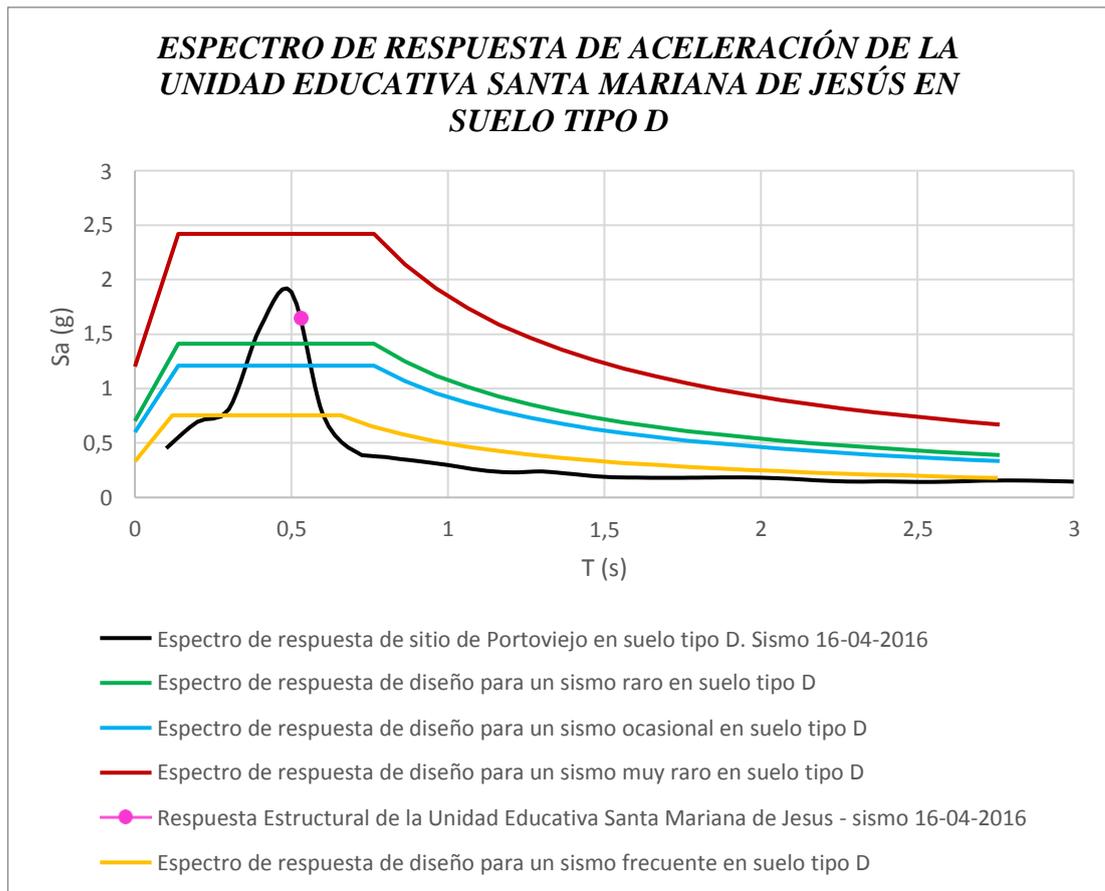
Figura 91. Respuesta estructural de la Unidad Educativa Santa Mariana de Jesús durante el sismo del 16-04-2016. Suelo tipo D.

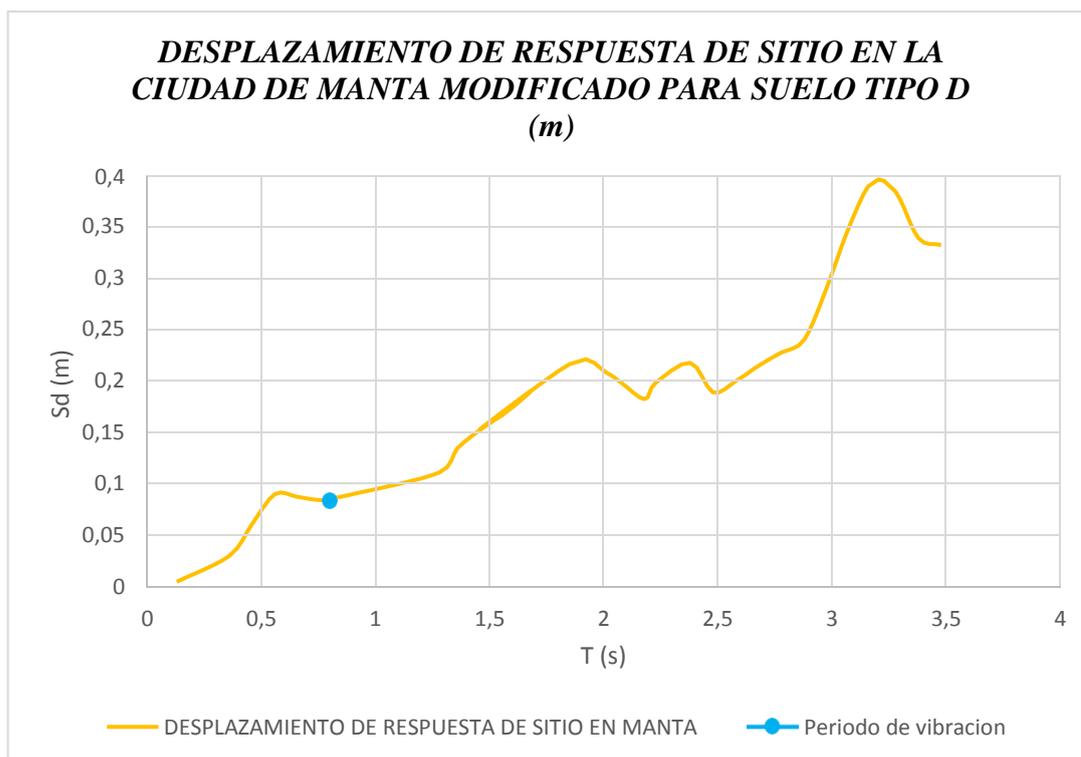
Figura 92. Desplazamiento de respuesta de sitio en la ciudad de Manta modificado con suelo tipo D (m)

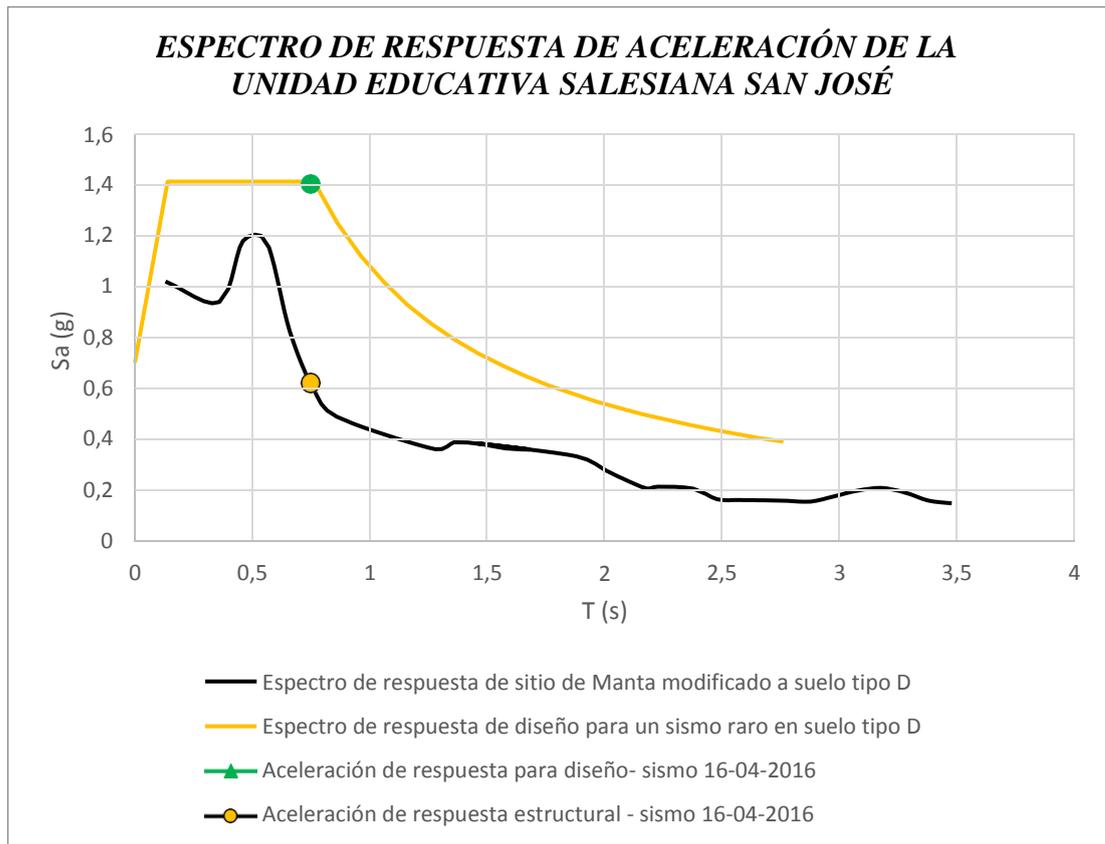
Figura 93. Espectro de respuesta de aceleración Unidad Educativa Salesiana San José

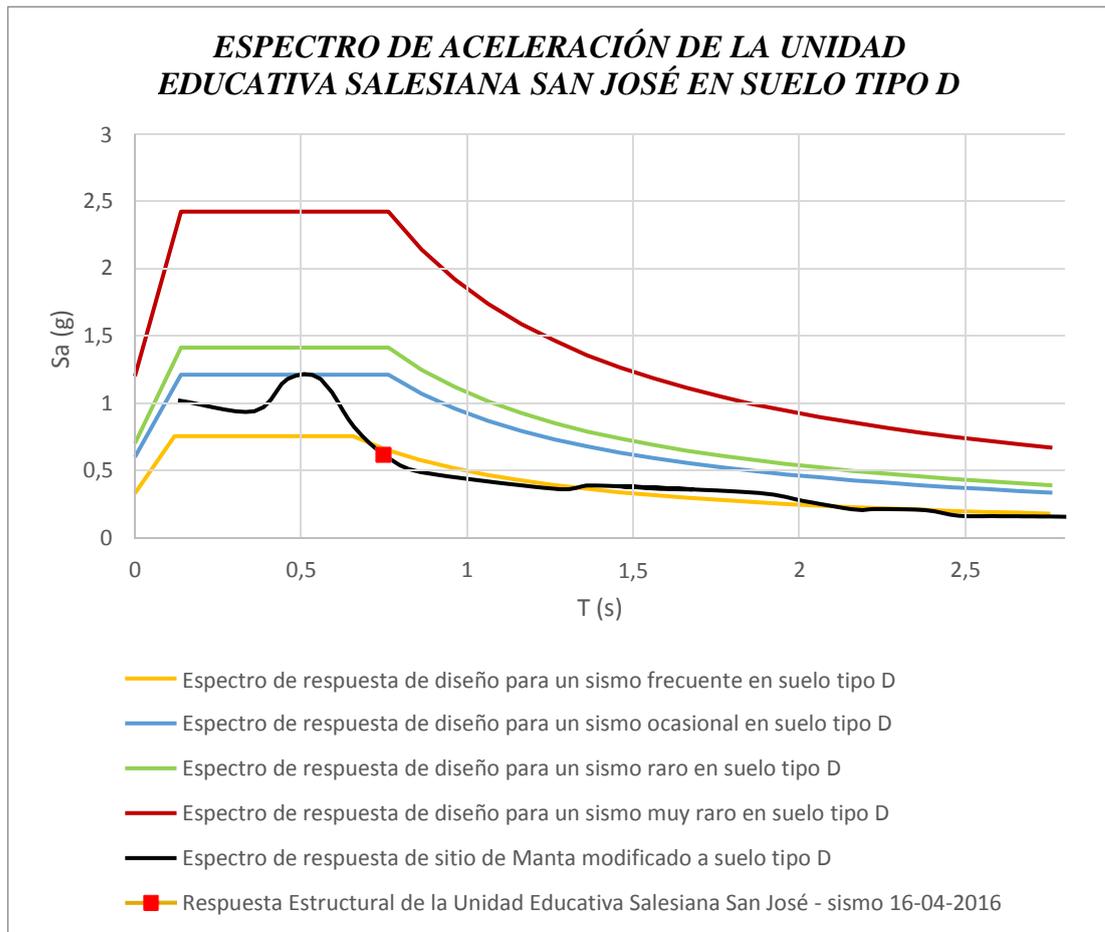
Figura 94. Respuesta estructural de la Unidad Educativa Salesiana San después del sismo del 16-04-2016. Suelo tipo D.

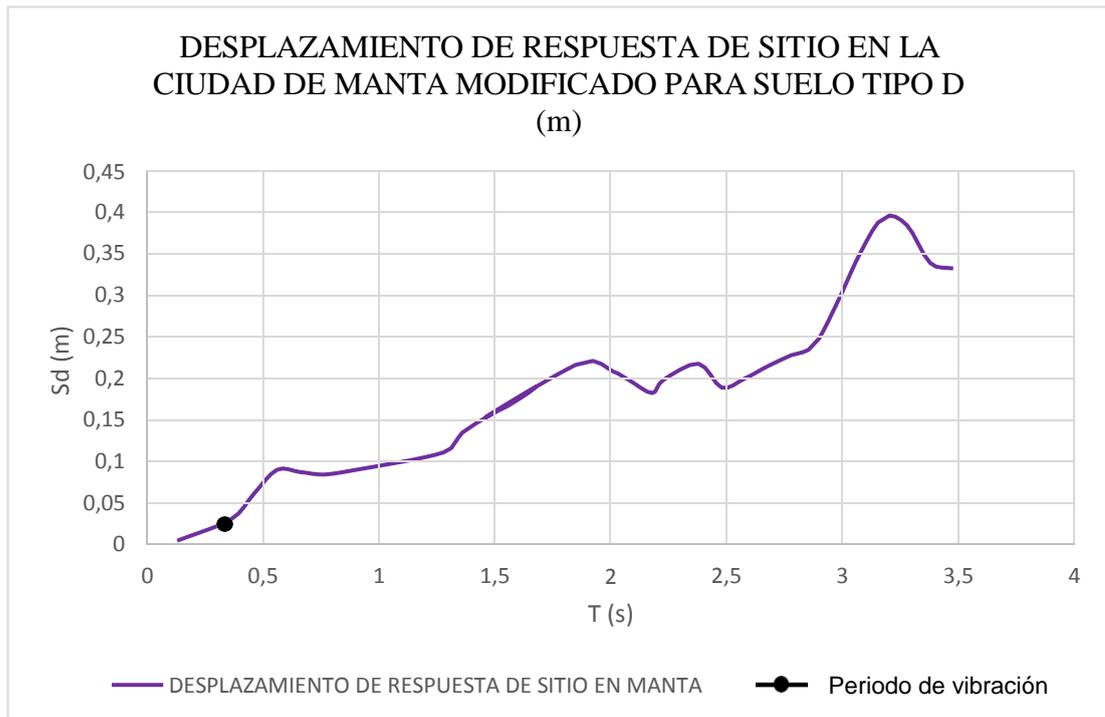
Figura 95. Desplazamiento de Respuesta de sitio en la ciudad de Manta modificado para suelo tipo D (m)

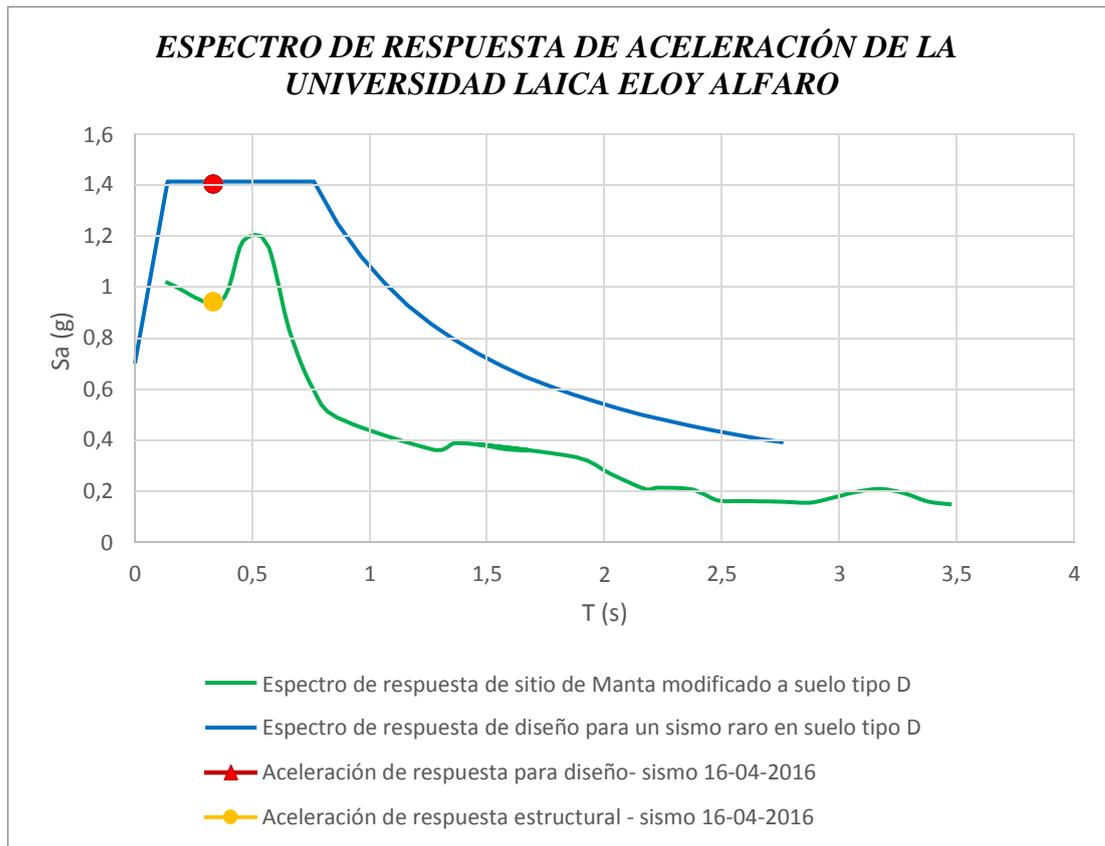
Figura 96. Espectro de respuesta de aceleración Universidad Laica Eloy Alfaro

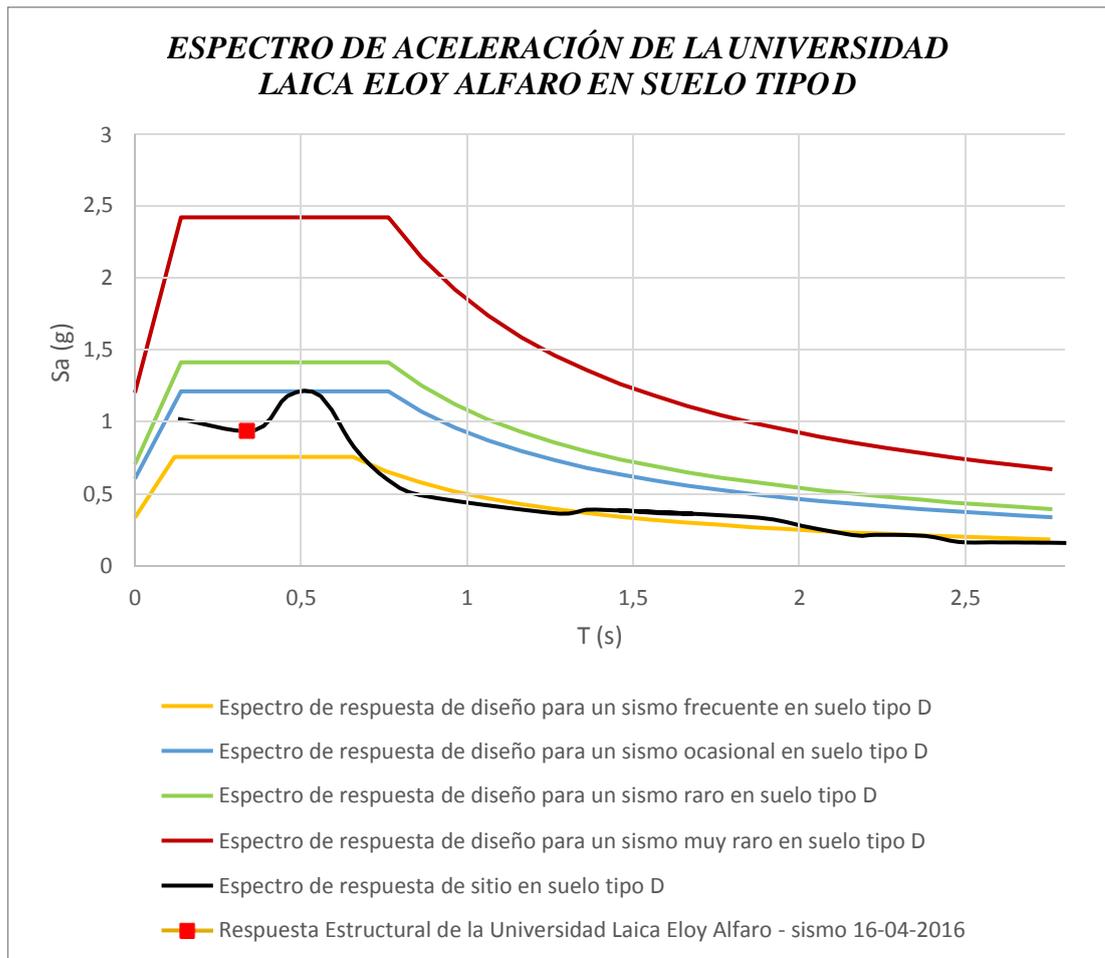
Figura 97. Respuesta estructural de la Universidad Laica Eloy Alfaro después del sismo del 16-04-2016. Suelo tipo D.

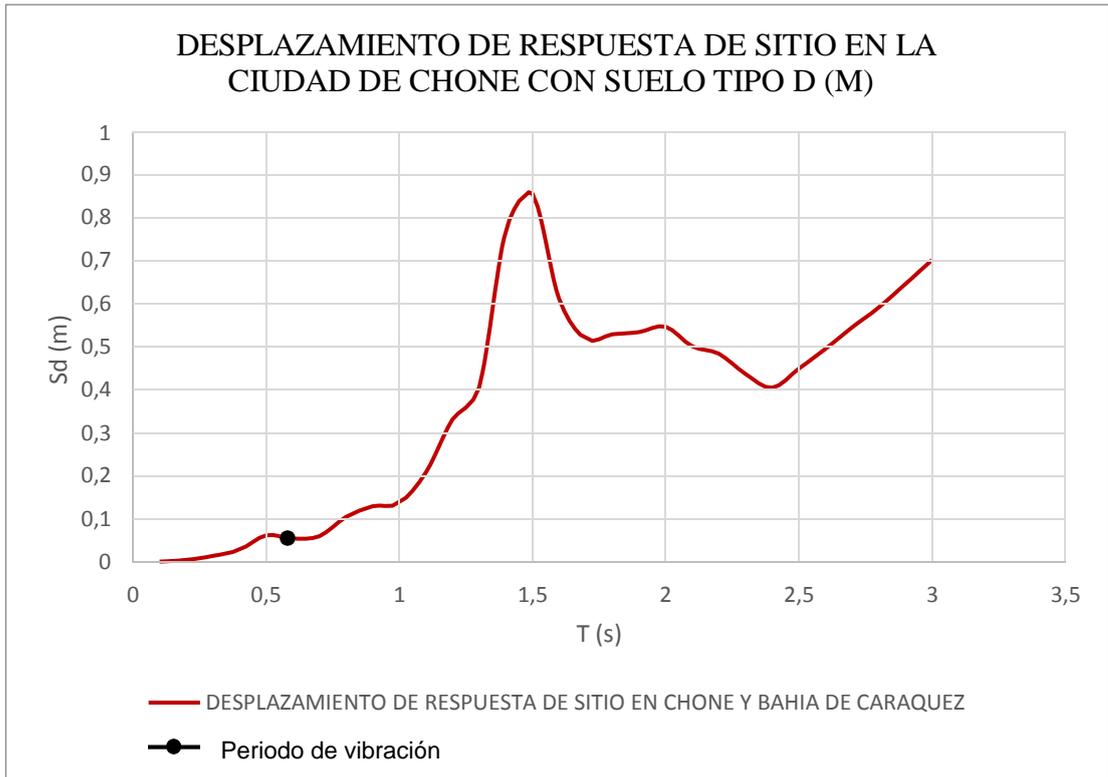
Figura 98. Desplazamiento de Respuesta de sitio en la ciudad de Chone con suelo tipo D (m)

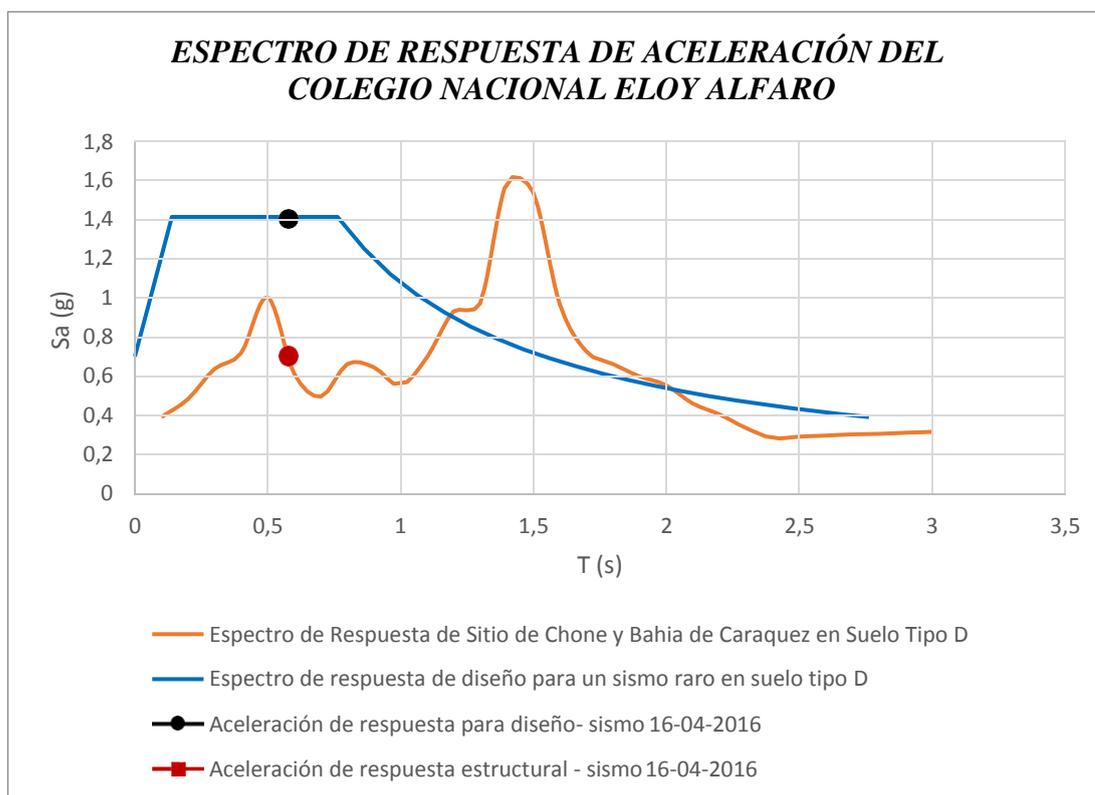
Figura 99. Espectro de respuesta de aceleración del Colegio Nacional Eloy Alfaro
