**UNIVERSIDAD CATÓLICA
DE SANTIAGO DE GUAYAQUIL**

**FACULTAD DE INGENIERÍA
CARRERA INGENIERÍA CIVIL**

**DESEMPEÑO DE EDIFICIOS ESPECIALES DURANTE SISMOS
EN ECUADOR - CASO DE ESTUDIO ESCUELAS Y CENTROS
DE EDUCACIÓN EN LA PROVINCIA DE MANABÍ**

**Trabajo de titulación previo a la obtención del título de
Ingeniero Civil**

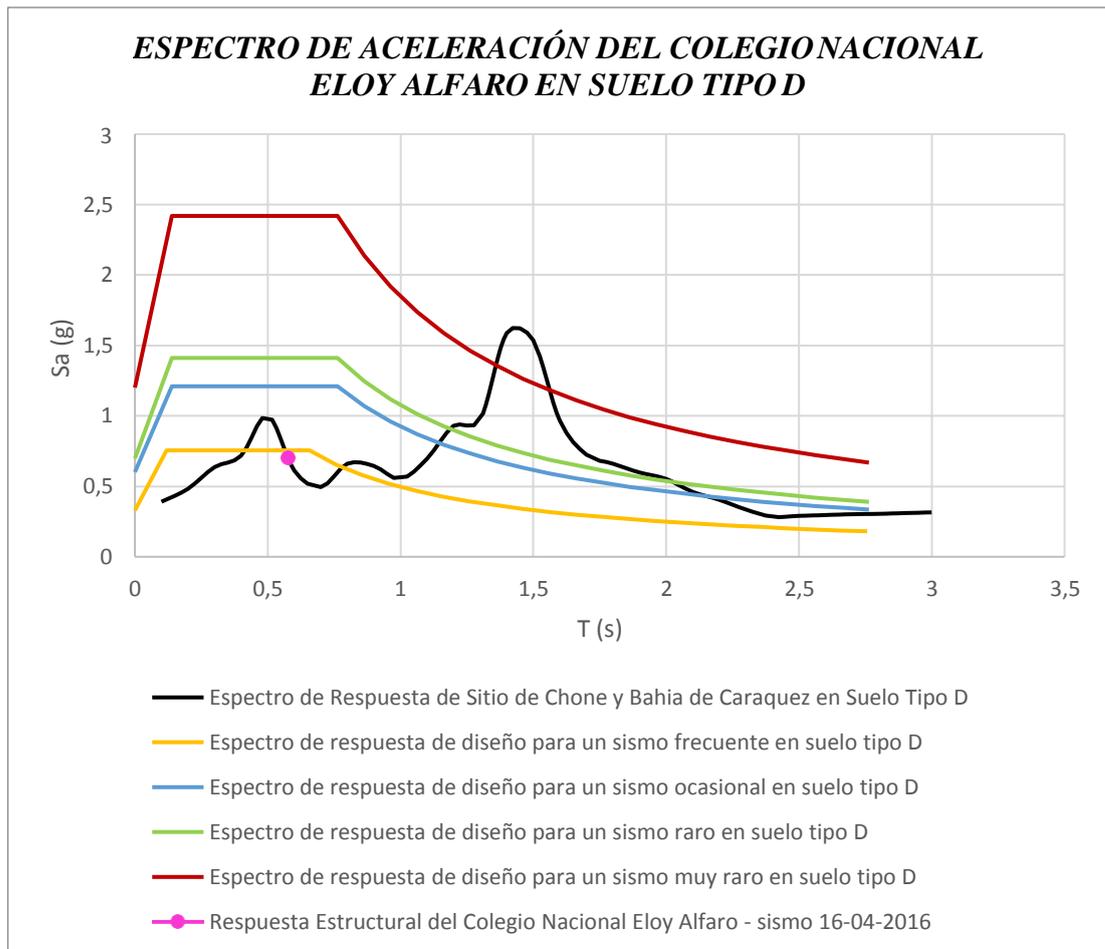
Figura 100. Respuesta estructural del Colegio Nacional Eloy Alfaro después del sismo del 16-04-2016. Suelo tipo D.

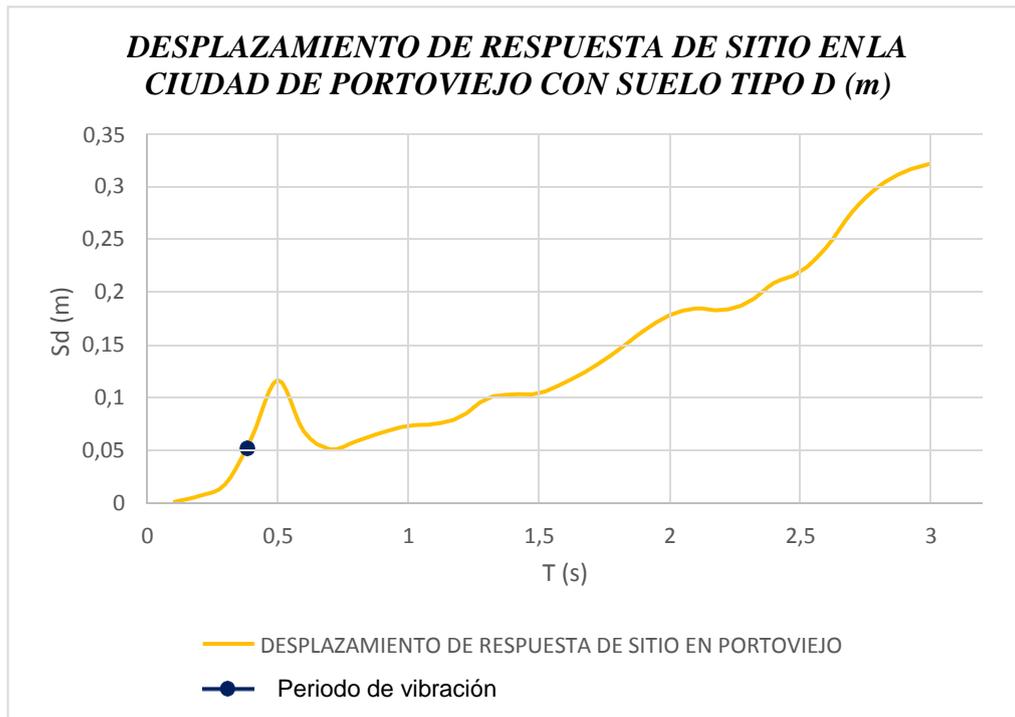
Figura 101. Desplazamiento de respuesta de sitio en la ciudad de Portoviejo con suelo tipo D (m)

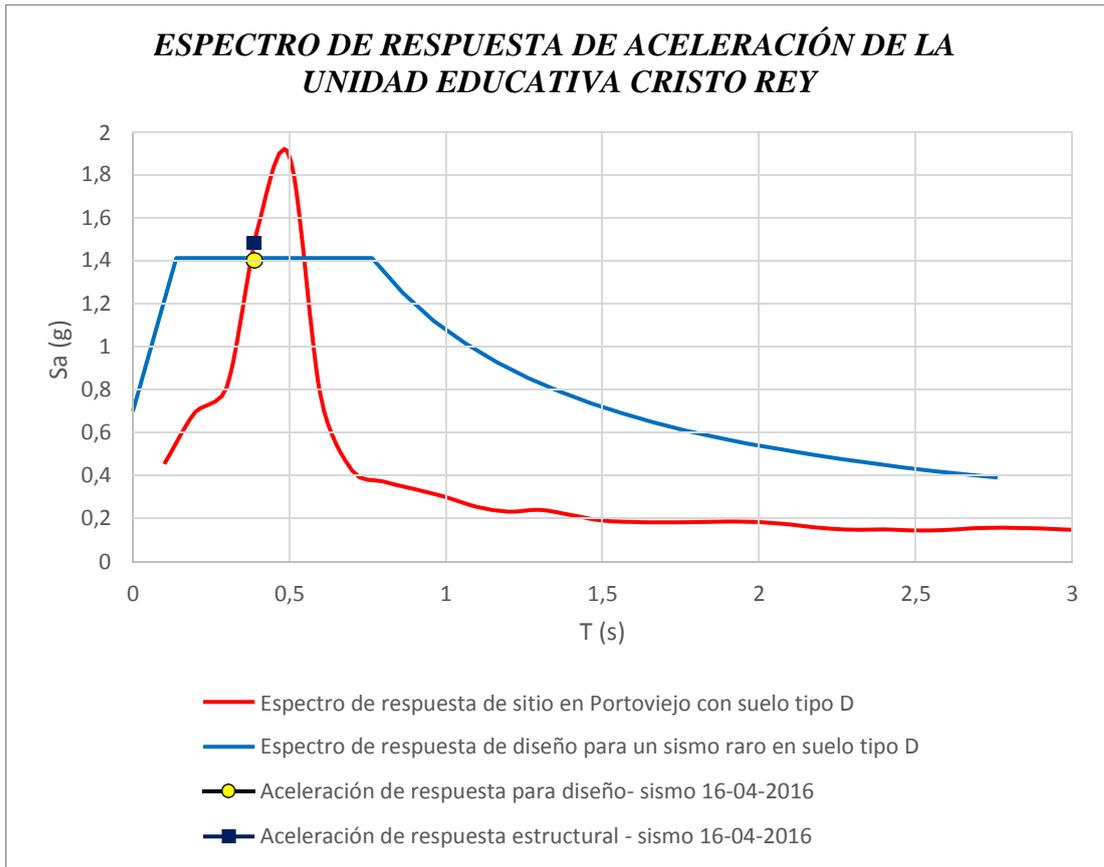
Figura 102. Espectro de respuesta de aceleración de la Unidad Educativa Cristo Rey

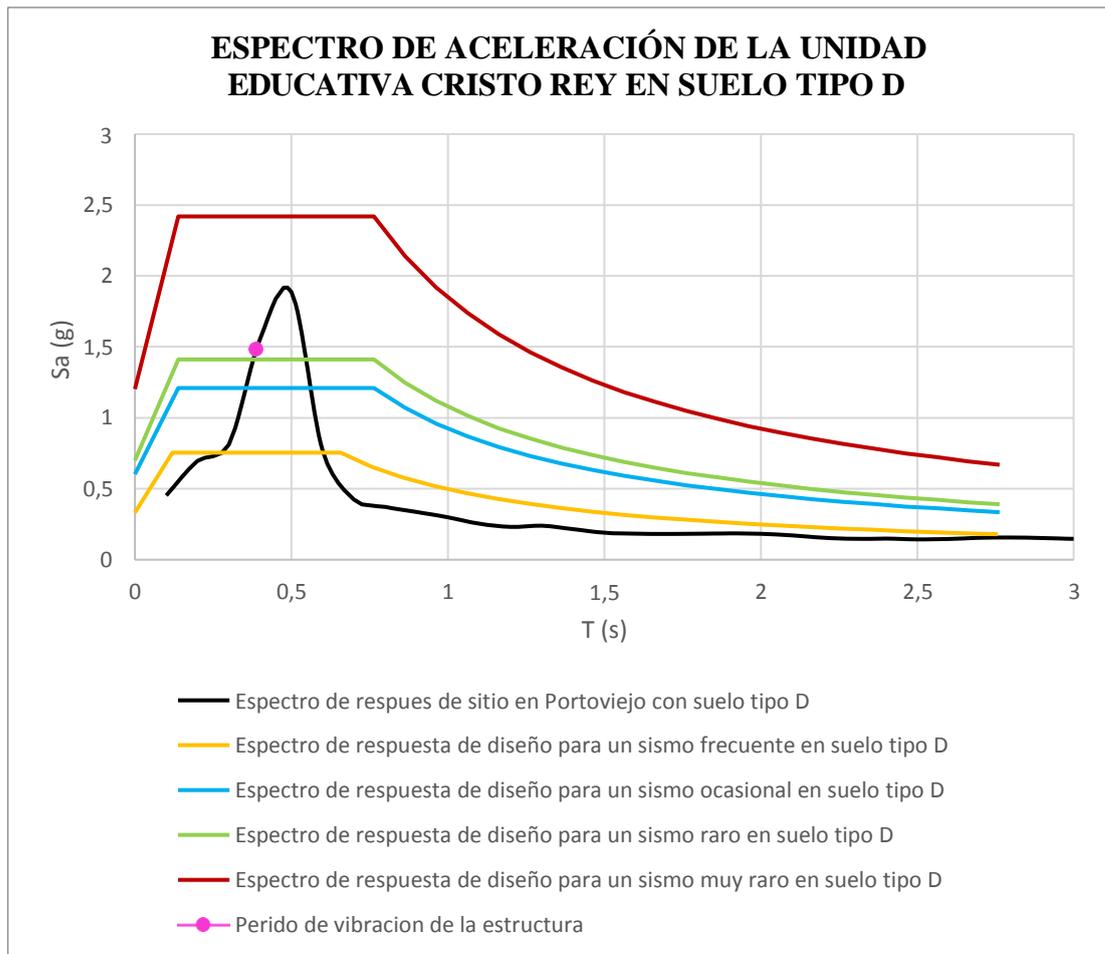
Figura 103. Respuesta estructural de la Unidad Educativa Cristo Rey después del sismo del 16-04-2016. Suelo tipo D.

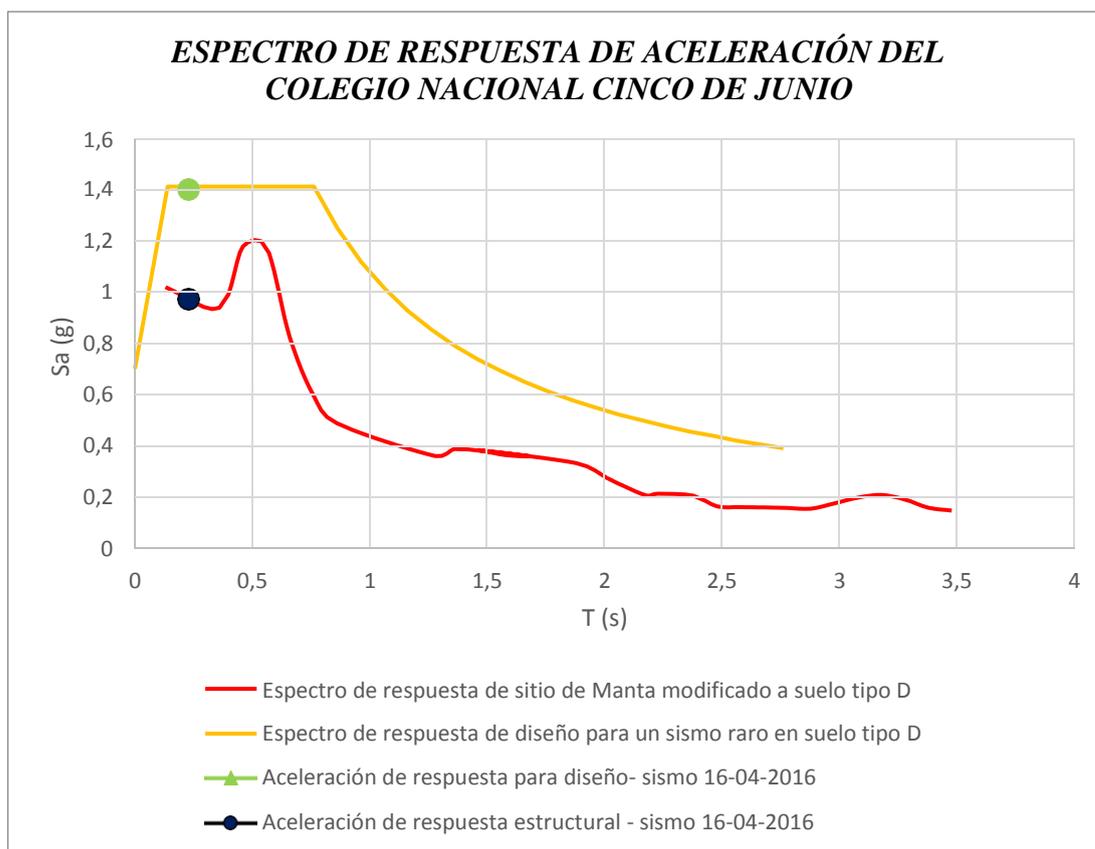
Figura 105. Espectro de respuesta de aceleración del Colegio Nacional Cinco de Junio

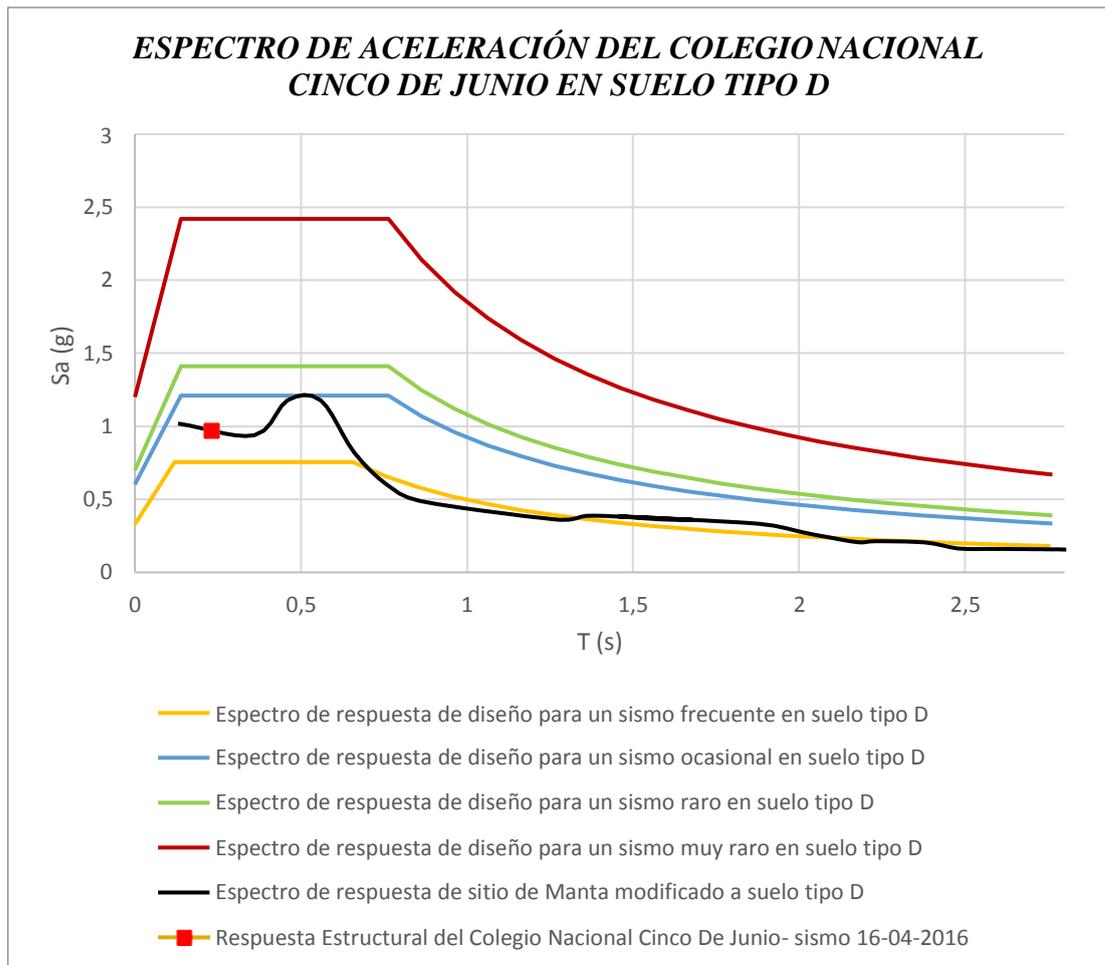
Figura 106. Respuesta estructural del Colegio Nacional Cinco de Junio después del sismo del 16-04-2016. Suelo tipo D.

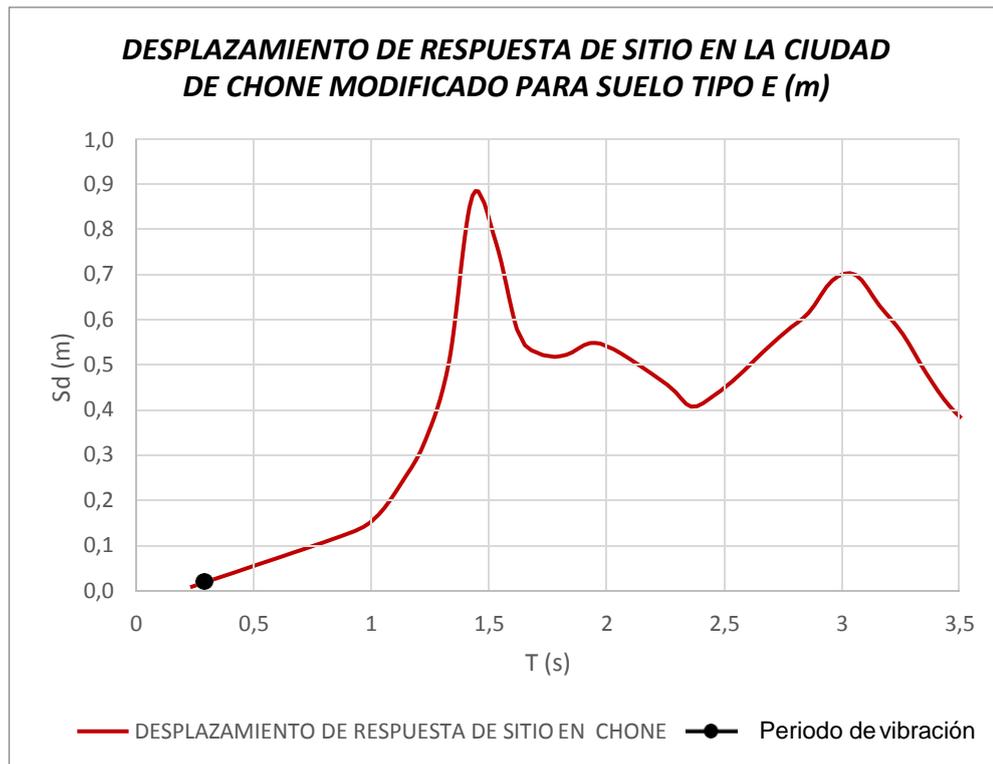
Figura 107. Desplazamiento de respuesta de sitio en la ciudad de Chone modificado para suelo tipo E (m)

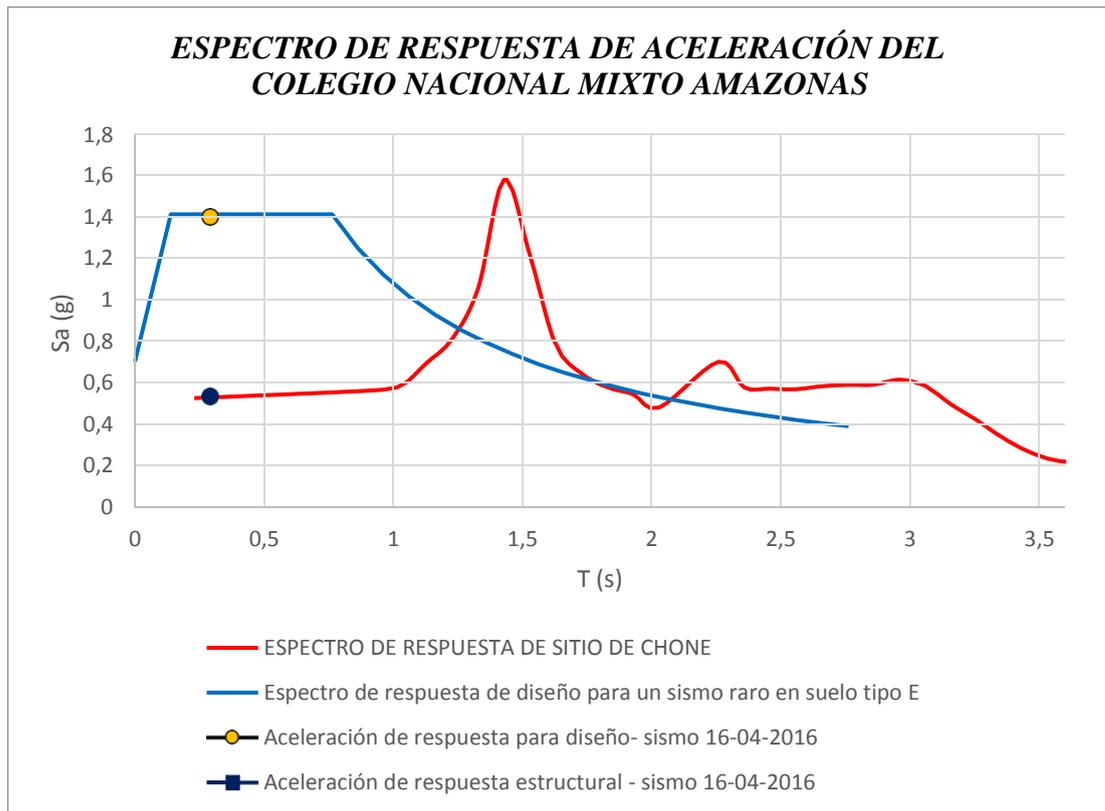
Figura 108. Espectro de respuesta de aceleración del Colegio Nacional Mixto Amazonas

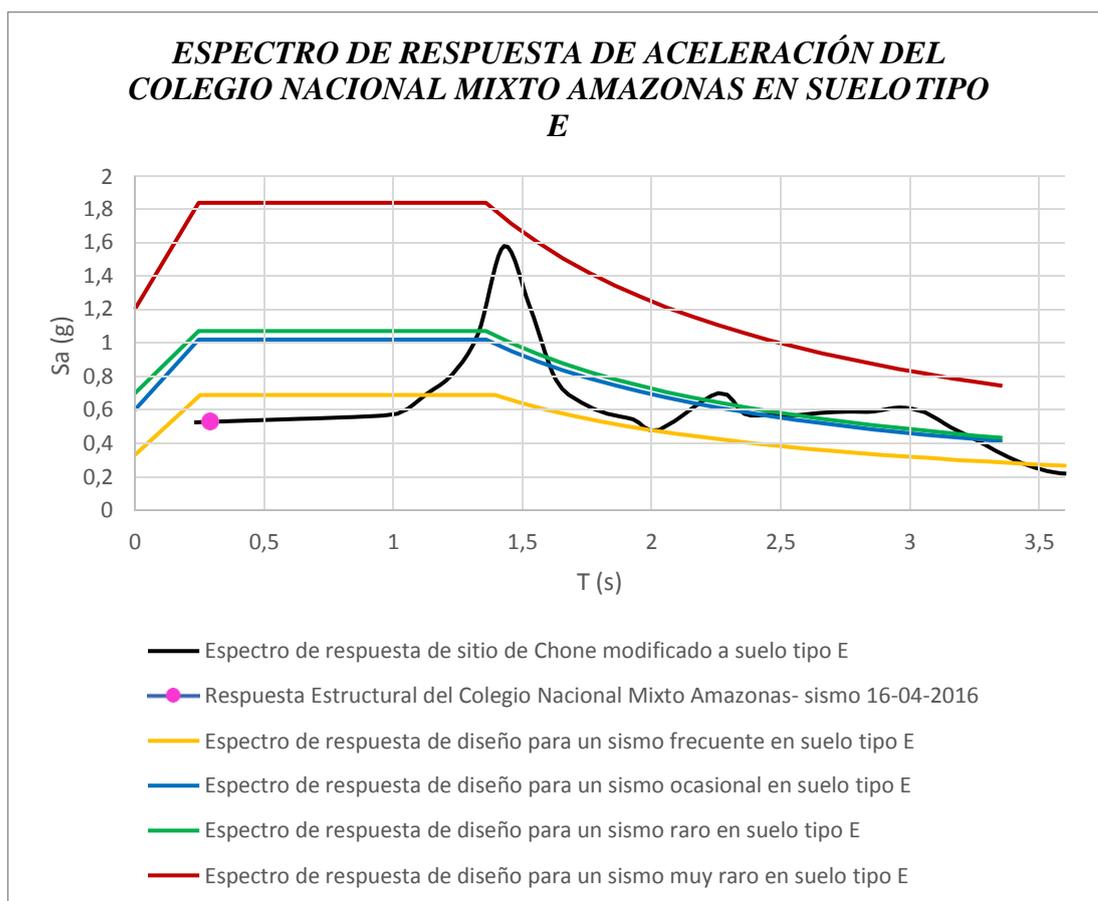
Figura 109. Respuesta estructural del Colegio Nacional Mixto Amazonas después del sismo del 16-04-2016. Suelo tipo E.

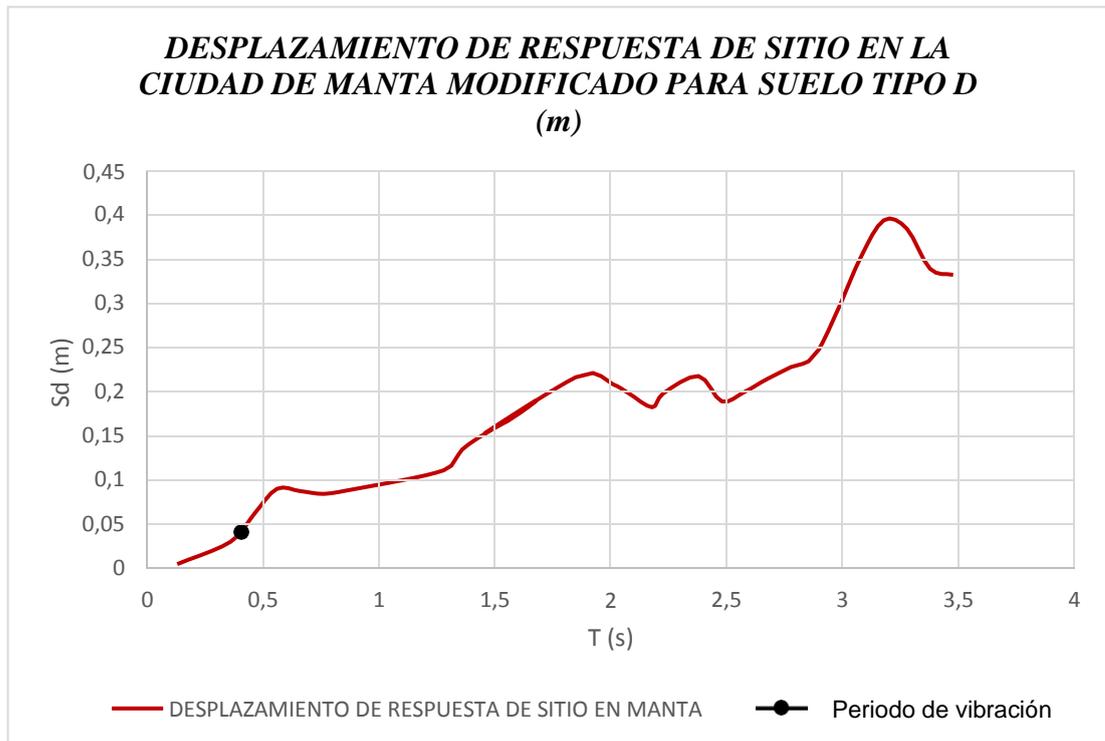
Figura 110. Desplazamiento de respuesta de sitio en la ciudad de Manta modificada para suelo tipo D (m)

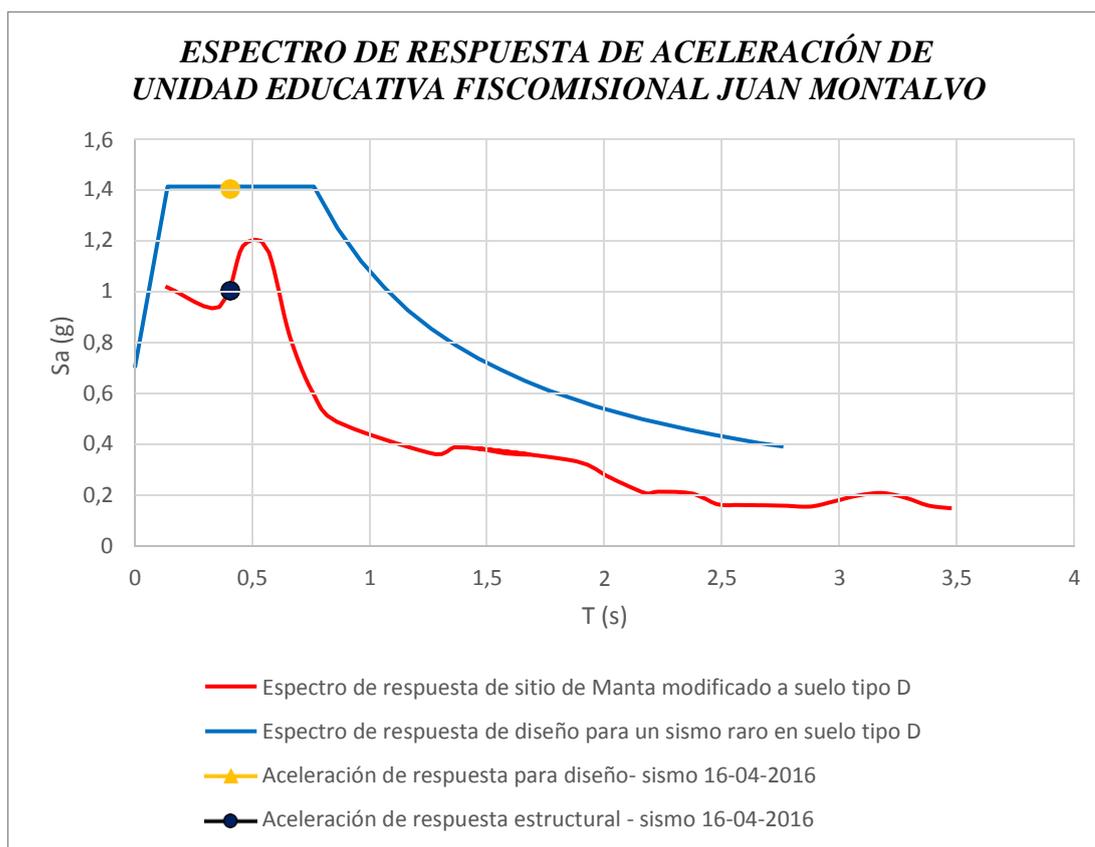
Figura 111. Espectro de respuesta de aceleración de unidad educativa Fiscomisional Juan Montalvo

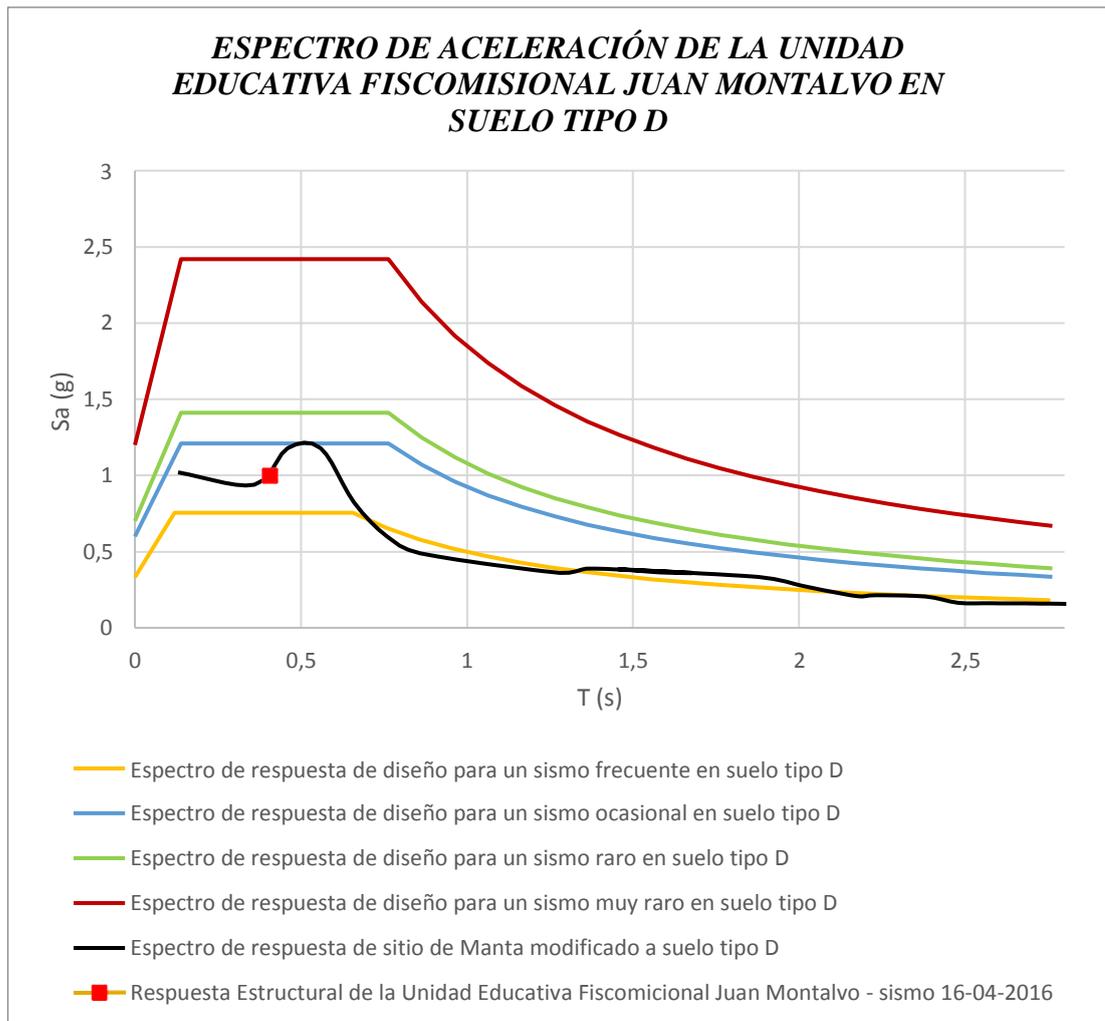
Figura 112. Respuesta estructural de la Unidad Educativa Fiscomisional Juan Montalvo después del sismo del 16-04-2016. Suelo tipo D

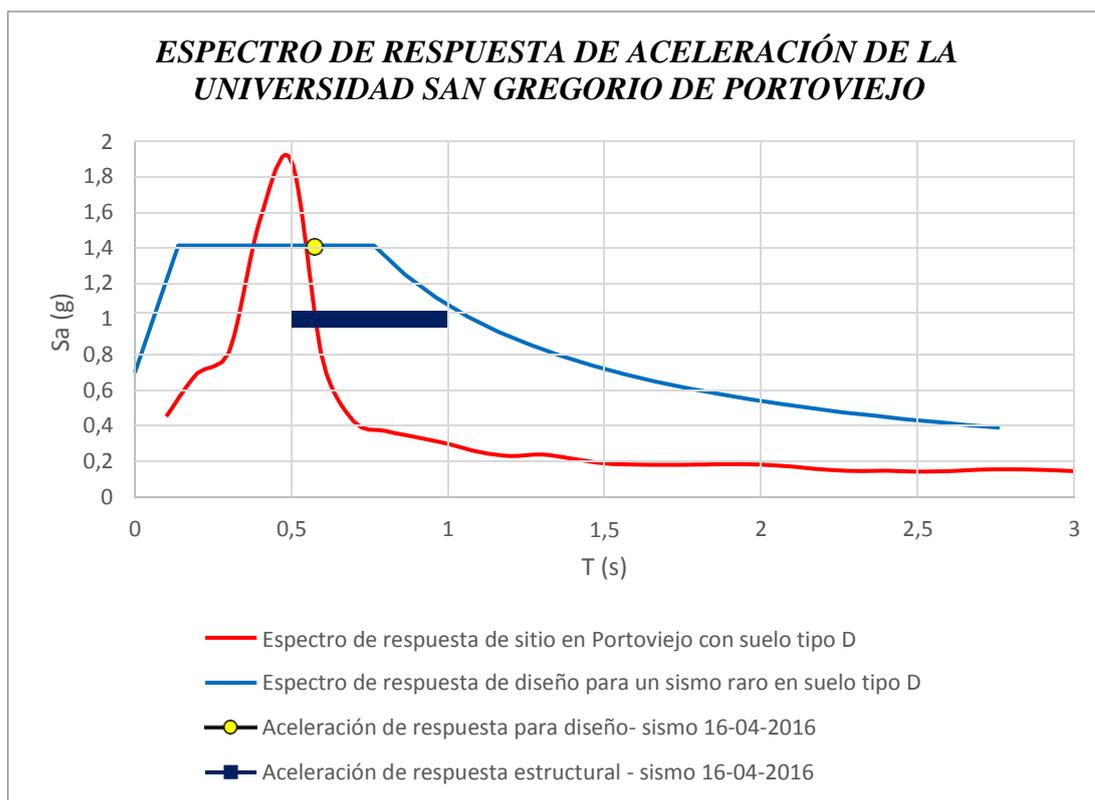
Figura 114. Espectro de respuesta de aceleración de la Universidad San Gregorio de Portoviejo

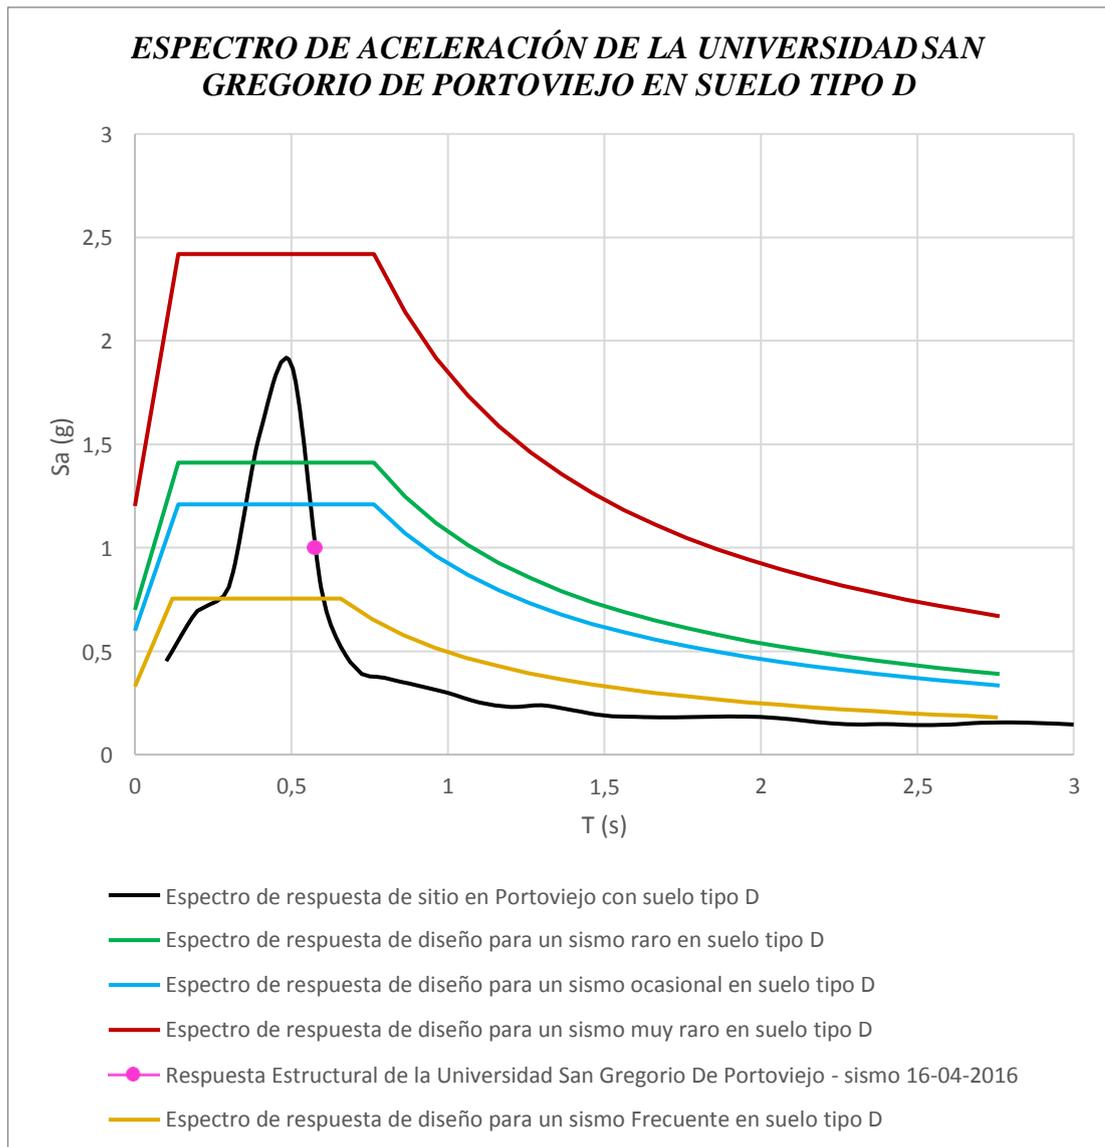
Figura 115. Respuesta estructural de la Universidad San Gregorio de Portoviejo después del sismo del 16-04-2016. Suelo tipo D
