**UNIVERSIDAD CATÓLICA
DE SANTIAGO DE GUAYAQUIL
FACULTAD DE INGENIERÍA
CARRERA DE INGENIERÍA CIVIL**

**Relación estadística de la coincidencia del período de vibración de
suelos y edificios con el grado de daños de edificios durante el sismo
del 16 de abril de 2016 en la Costa del Ecuador**

**Trabajo de titulación previo a la obtención del título de
INGENIERA CIVIL**

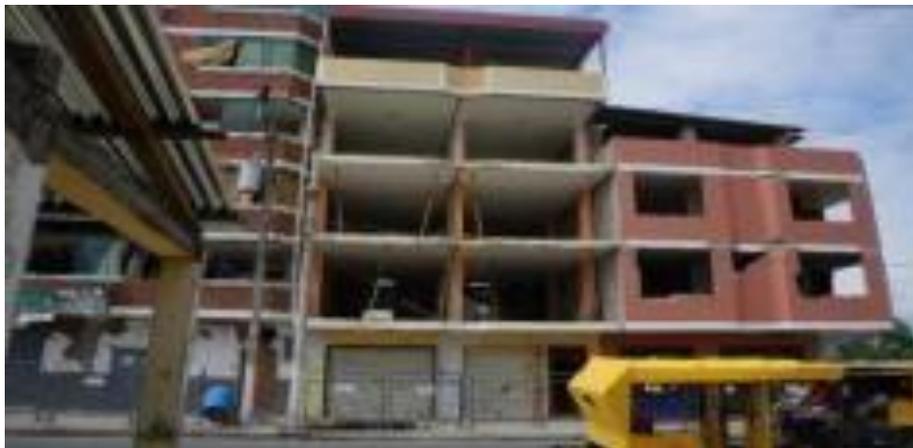
Ilustración 4 Edificio Líder Vera

“La estructura posee daño general severo (colapso) en las paredes de Primer Piso Alto (1PA) y segundo Piso Alto (2PA)” (Elbert, 2018).

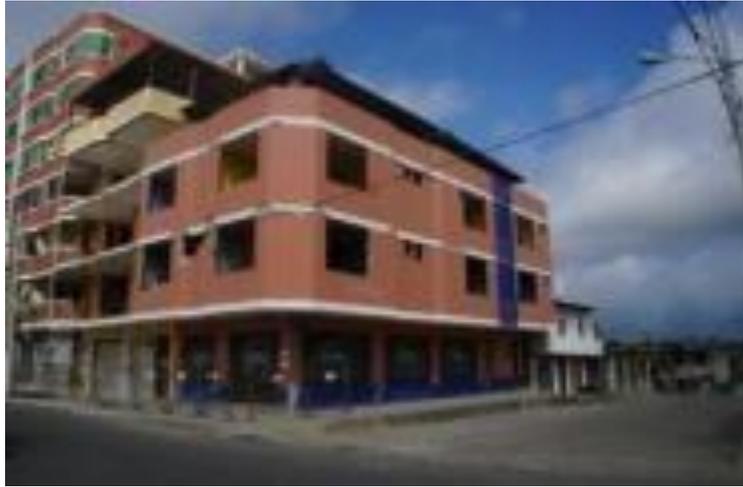
Ilustración 5 Edificio Julio Williams

“La estructura tuvo colapso y daños en Planta baja, primer piso, segundo piso” (Elbert, 2018).

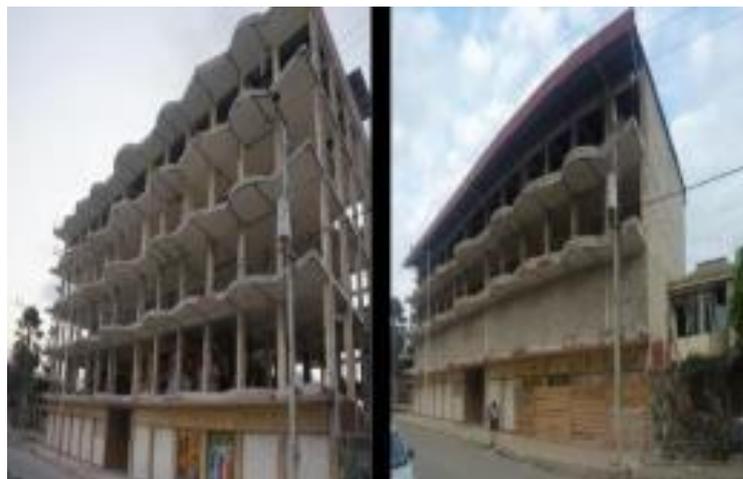
Ilustración 6 Edificio Williams Center

“La estructura tuvo colapso y daños en la Planta alta (4 PA)” (Elbert, 2018).

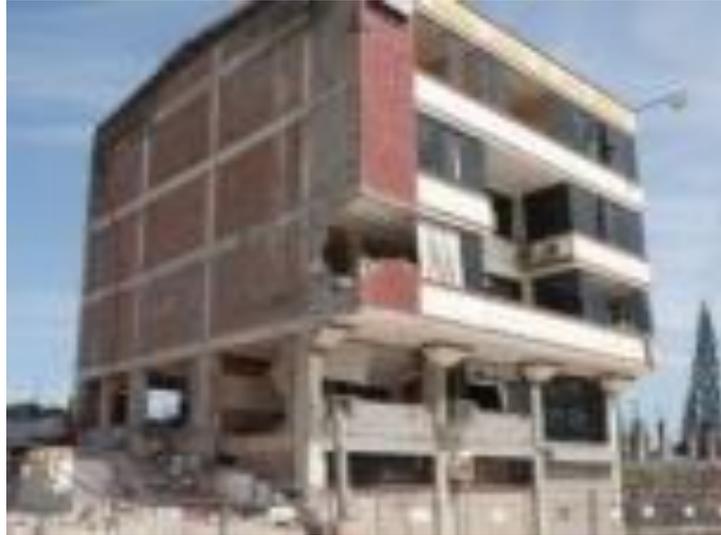
Ilustración 7 Edificio GAD Pedernales

...el GAD de Pedernales, presenta irregularidades en planta a simple vista. Al parecer la estructura no tuvo daños estructurales, no obstante, en mampostería y paredes si existieron fracturas, sin embargo, Elbert Chávez Gema Alejandra

(2018) recalca un dato importante y es que: “... los daños en los elementos estructurales fueron en las columnas y vigas” (Elbert, 2018). Sabagay (2021).

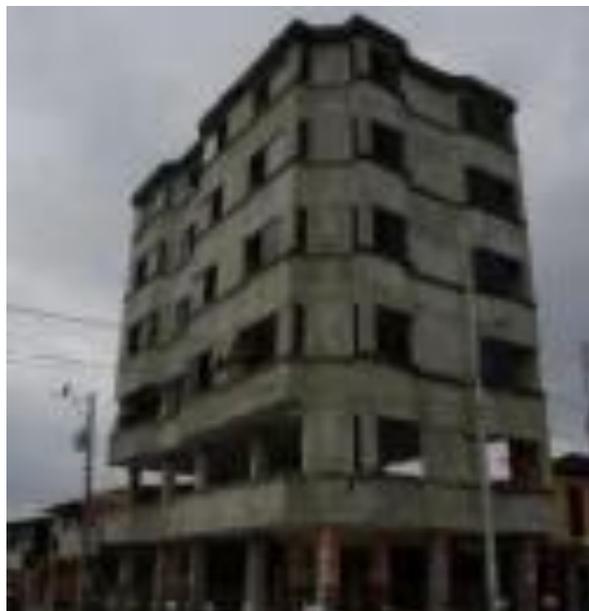
Ilustración 8 Edificio Yam Yam

“La estructura tuvo colapso y daños en Planta Baja, Primer Piso y segundo piso” (Elbert, 2018).

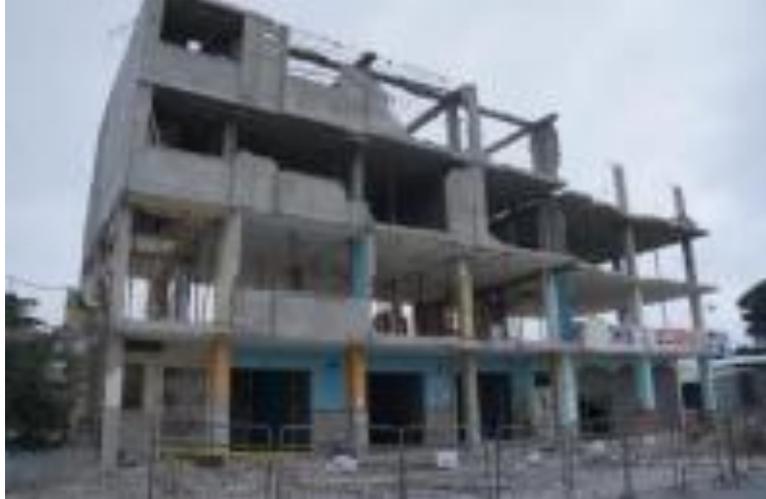
Ilustración 9 Edificio Juana Wacho

“La estructura tuvo colapso y daños en Planta baja, primer piso, segundo piso” (Elbert, 2018).

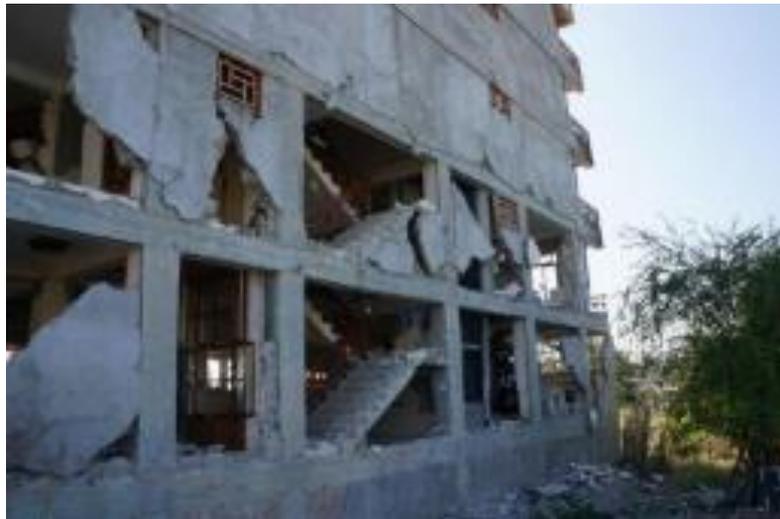
Ilustración 10 Hotel Last Mar

“La estructura tuvo colapso y daños en Planta Baja, Primer Piso segundo piso” (Elbert, 2018).

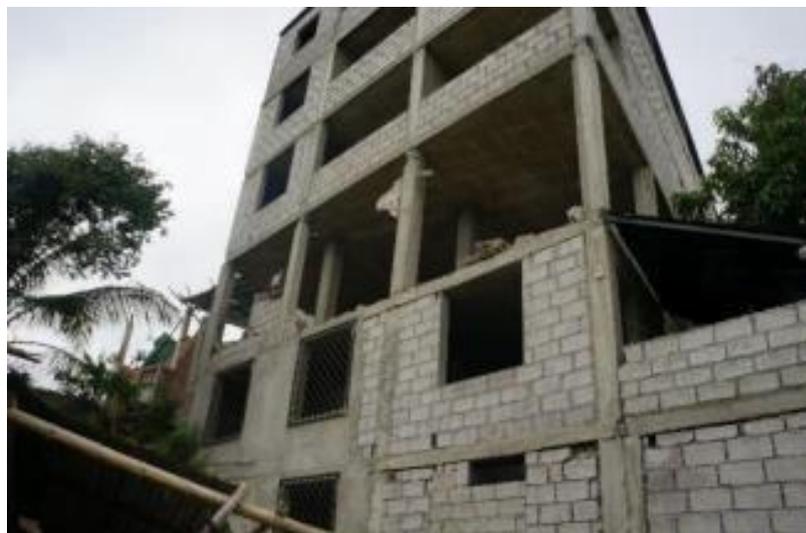
Ilustración 11 Edificio Miranda Banchón

Esta edificación sufrió daños fuertes en el extremo inferior de la columna por el desprendimiento del recubrimiento, así como también daños en la mampostería traduciéndolo en daños fuertes. Otro caso más que se presentó en esta edificación es cuando se realizó la extracción de un núcleo y este no cumplía con los parámetros de rotura en resistencia a compresión máxima de las columnas Sabagay (2021).

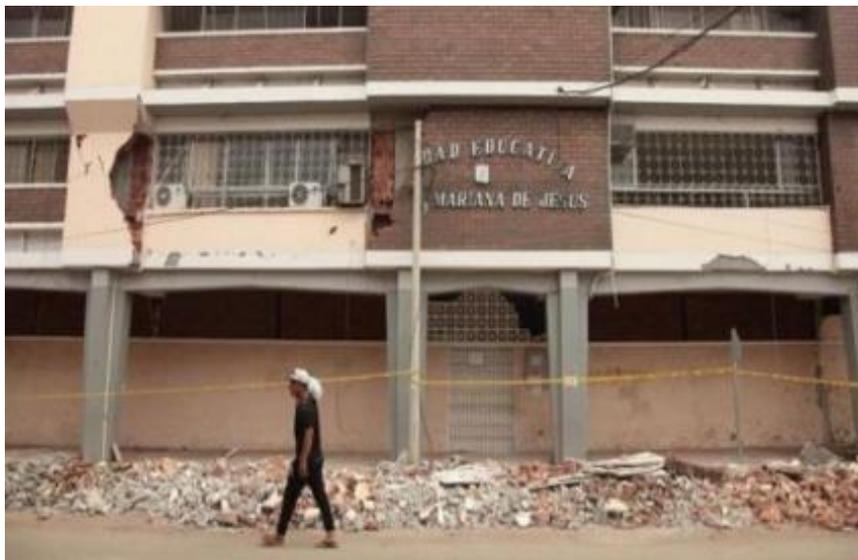
Este centro educativo se encuentra ubicado en las Calles Córdova entre Eugenio Espejo y Juan Montalvo, de la ciudad de Portoviejo. “Según el informe de ingenieros, un tramo del colegio quedó un poco afectado en dos columnas, pero otro tramo, donde está la mayoría de aulas, está estructuralmente bien, sólo son daños en mampostería” (El Diario, 2016)

Ilustración 15 Unidad Educativa Santa Mariana de Jesús después del sismo del 16A. Fuente: Sitio Web de periódico El Diario, 2016

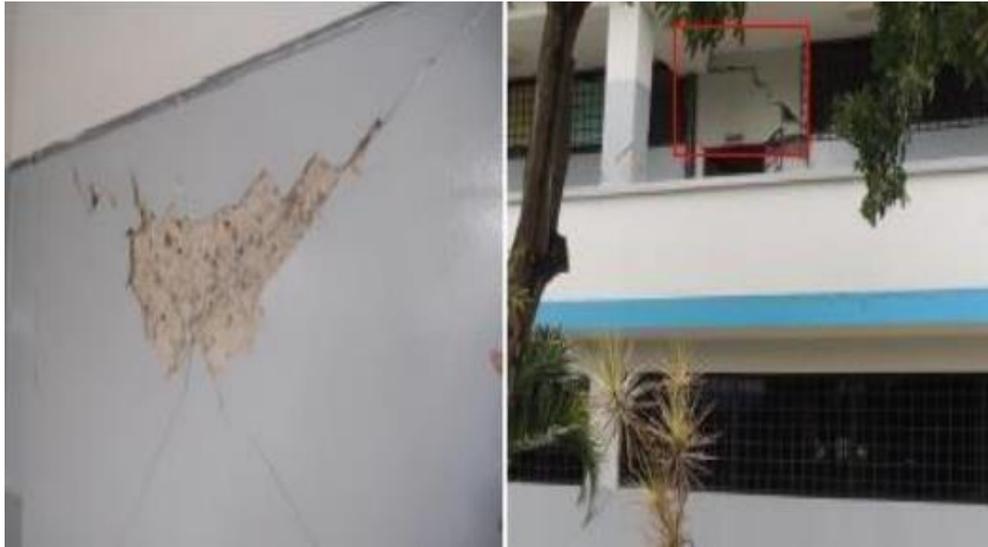
Este centro educativo se encuentra ubicado en la Calle Cristo Rey entre Sucre y Baquerizo Moreno, de la ciudad de Portoviejo. A diferencia de instituciones que sufrieron daños significativos, este colegio, fue uno de los pocos que solo experimentó daños leves tales como grietas en mampostería y desprendimiento de luminarias.

Ilustración 16 Daños localizados de la U. E. Cristo Rey. Fuente: GEER - ATC, 2016

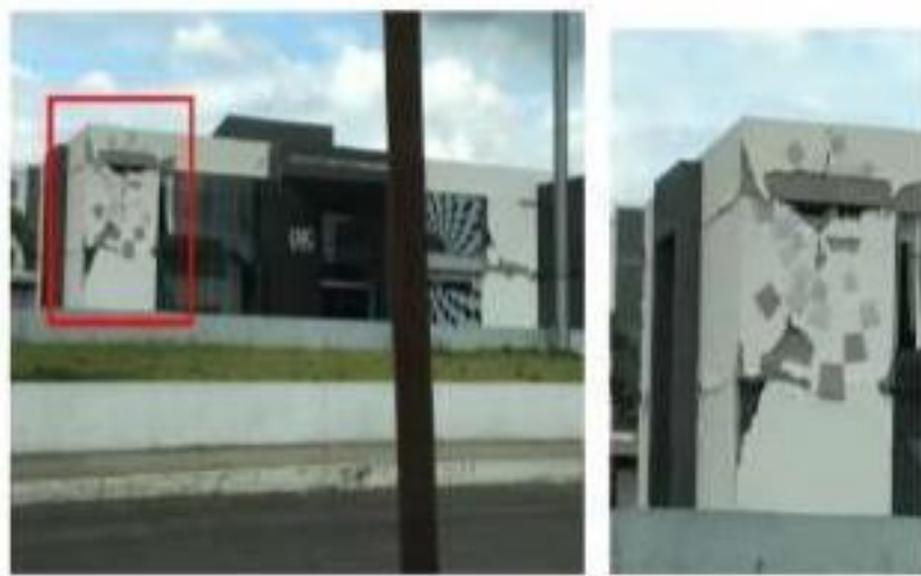
Este edificio se encuentra ubicado en la Av. José María Urbina de la ciudad de Portoviejo. La estructura es de hormigón armado y su uso es policial. Durante el sismo del 16 de abril de 2016 sufrió daños no estructurales como desmoronamiento de las paredes exteriores entre otros Oromar Televisión en el informativo NTI, reportó que, “la Unidad de Vigilancia de Policía de Portoviejo, presentó daños no solo en su fachada sino en su interior; el ascensor no funcionaba, hubo daños en los baños, presentó paredes cuarteadas, cielo raso desprendido y mampostería averiada” (Cevallos, 2016).

Ilustración 17 Daños en UVC de Portoviejo después del sismo del 16 de abril de 2016. Fuente: GEER - ATC, 2016

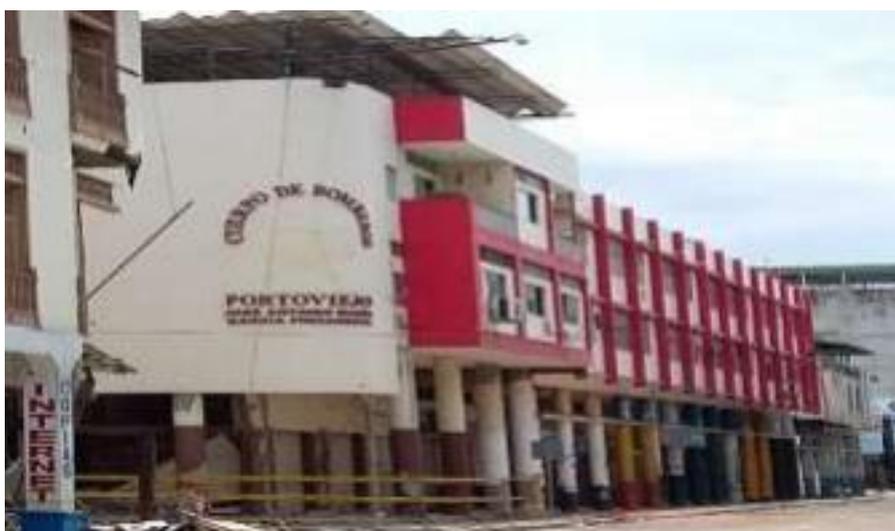
El edificio del organismo debe demolerse por los daños que causó el terremoto. Por el desastre, el edificio del Cuerpo de Bomberos de Portoviejo, ubicado en pleno centro de la ciudad, quedó endeble y por ello se recomendó deshabilitarlo y proceder a demolerlo. La edificación no prestó servicio después del sismo, los bomberos atendieron la emergencia en carpas ubicadas junto al edificio

Ilustración 18 Cuartel de Cuerpo de Bomberos después del sismo del 16 de abril de 2016. Fuente: Ing. Alex Villacrés, 2016

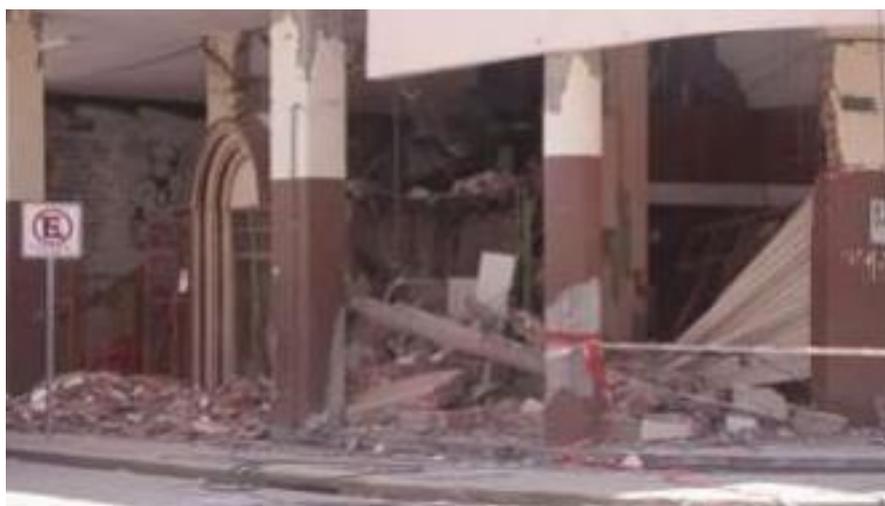
Ilustración 19 Daños presentados en edificio, formación de rótulas plásticas. Fuente: Ing. Alex Villacrés, 2016

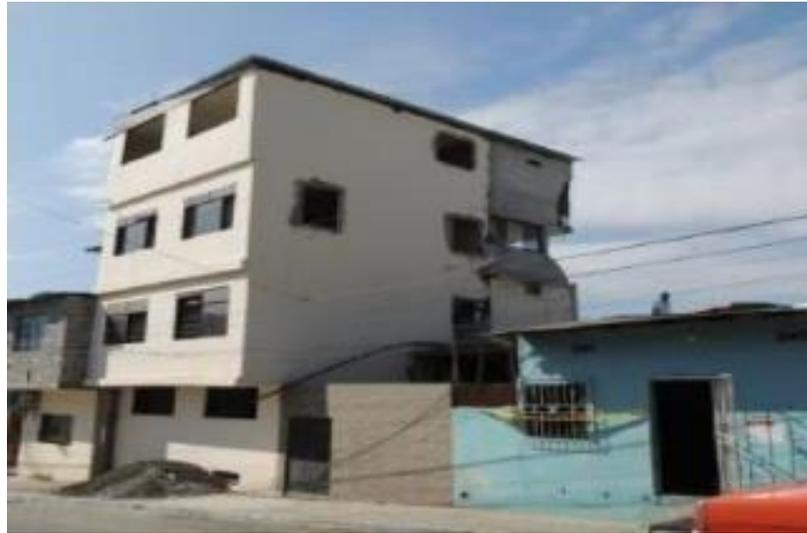
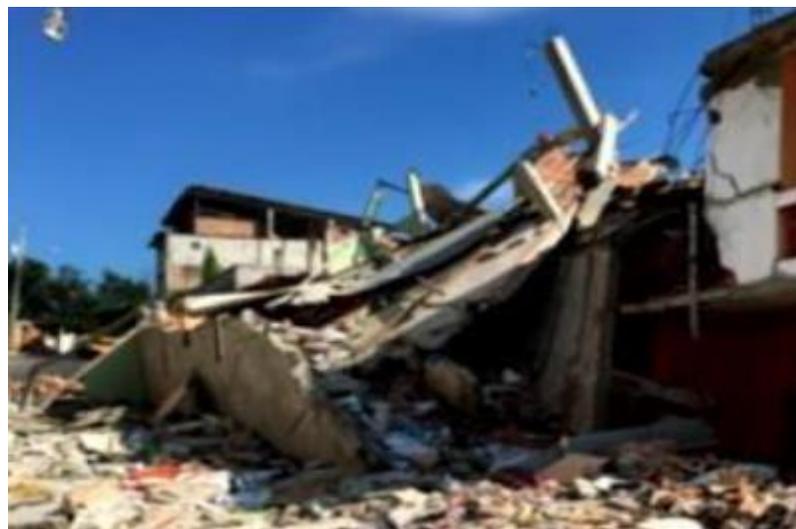
Contaba, el primer edificio más antiguo que estaba construido por hormigón armado de 5 pisos el cual colapsó por completo en toda su estructura, mientras que el segundo edificio más reciente, pero con la misma altura, no obtuvo daños estructurales visibles exceptuando la zona de junta que tenía con el primer edificio. (GEER-ATC, 2016)

Ilustración 20 Unidad Educativa Linus Palling después del terremoto del 16A. Fuente: GEER - ATC, 2016

Ilustración 21 Parte colapsada de la U. E. Linus Palling. Fuente: GEER - ATC, 2016

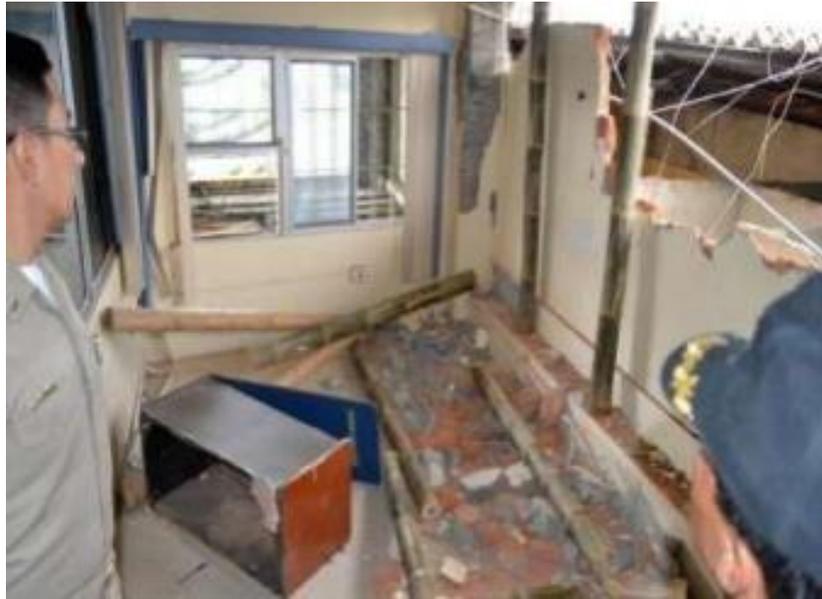
Este edificio está ubicado en el Malecón de la ciudad de Manta, es una edificación de hormigón armado de 4 pisos, siendo de uso Naval. Durante el sismo del 16 de abril de 2016, el personal tuvo que ser evacuado de las instalaciones, debido a que ciertas paredes colapsaron y otras sufrieron daños significativos.

Ilustración 24 Reconocimiento de daños en Capitanía del Puerto de Manta. Fuente: Diario Expreso, 2016

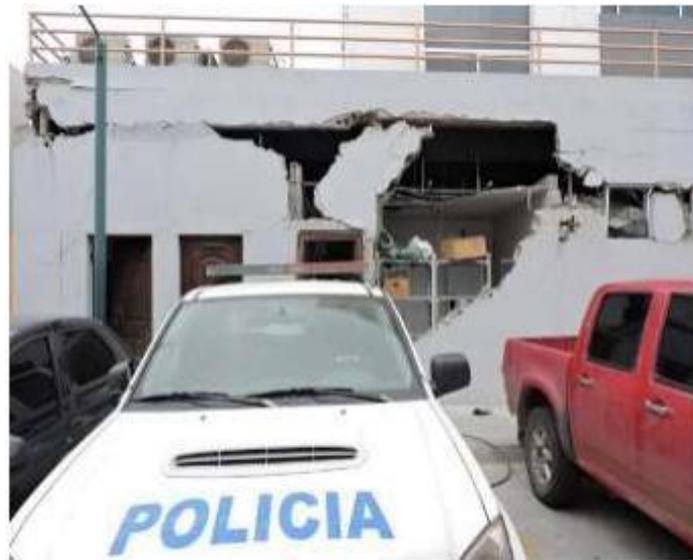
Graves afectaciones y cuarteamientos, se observaron en las paredes del área de cocina del distrito de la Policía Nacional en Manta. Allí en la unidad de seguridad, no era lo único que se observó afectado, pues las paredes del exterior también quedaron deterioradas.

Ilustración 25 Daños en UVC de Manta. Fuente: Diario El Universo, 2016

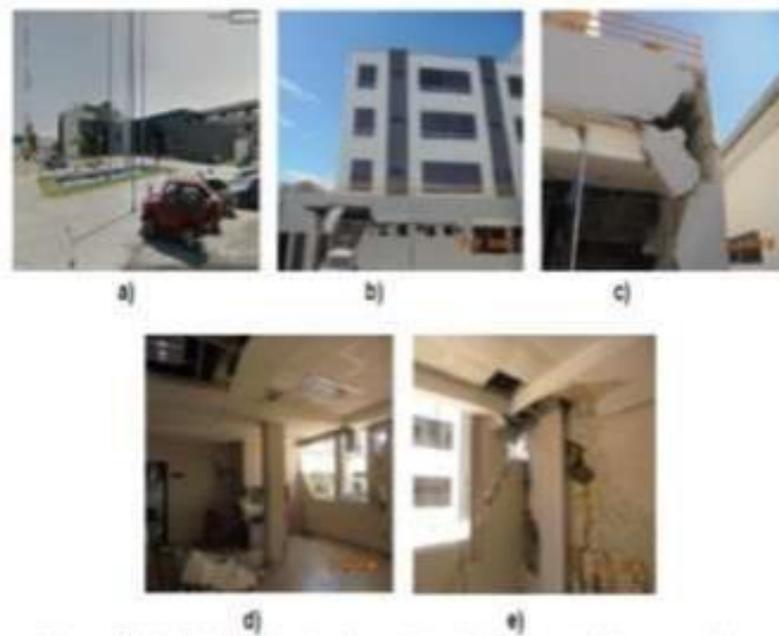
Ilustración 26 UVC de Manta, a) Vista general, b) Mampostería con daño extensivo en fachada principal de ingreso, c) Mampostería con daño extensivo en fachada posterior, d) Columnas de acero rellenas de hormigón, e) Falta de elementos confinantes. Fuente: Aguiar, 2016

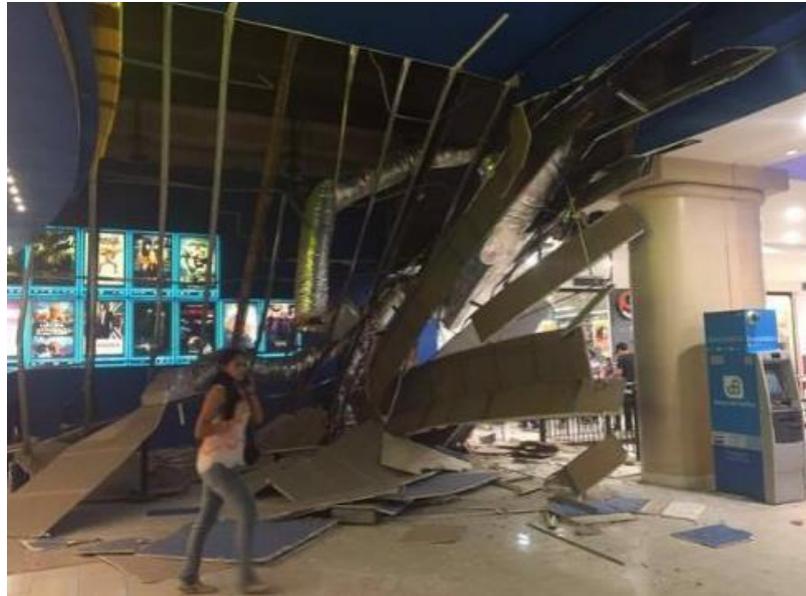
en una de las torres se desprendió una parte de moldadura de decoración. Por este motivo, el shopping, cerró un corto tiempo sus puertas al público para de esta manera realizar mejoras en la edificación.

Ilustración 34 Tumbado colapsado cerca de Supercines debido al sismo

Ilustración 35 Vista frontal del colapso del tumbado

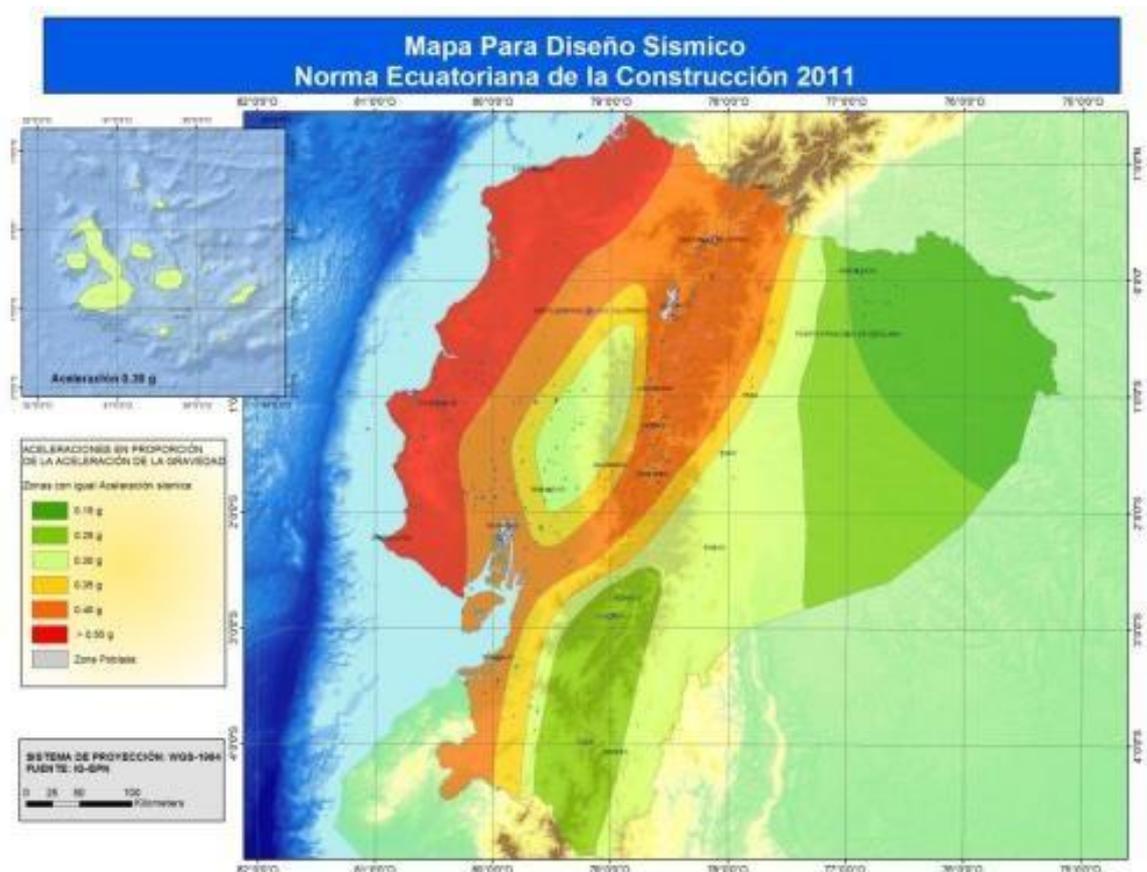
“El factor Z representa la aceleración máxima en roca esperada para el sismo de diseño y expresada como fracción de la aceleración de la gravedad.” (NEC, 2015). En Ecuador existen 6 zonas sísmicas diferenciadas por este factor z, teniendo al Litoral Ecuatoriano en zona VI, es decir de alta peligrosidad sísmica como se lo ha mencionado en anteriores oportunidades. A continuación, se lo puede apreciar en la imagen mostrada:

Ilustración 38 Ecuador, zonas sísmicas para propósito de diseño. Fuente: NEC – 15

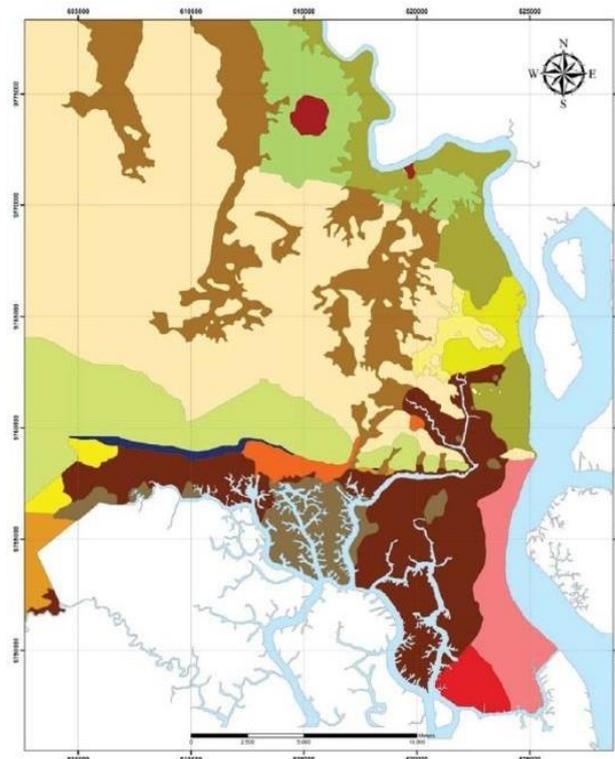
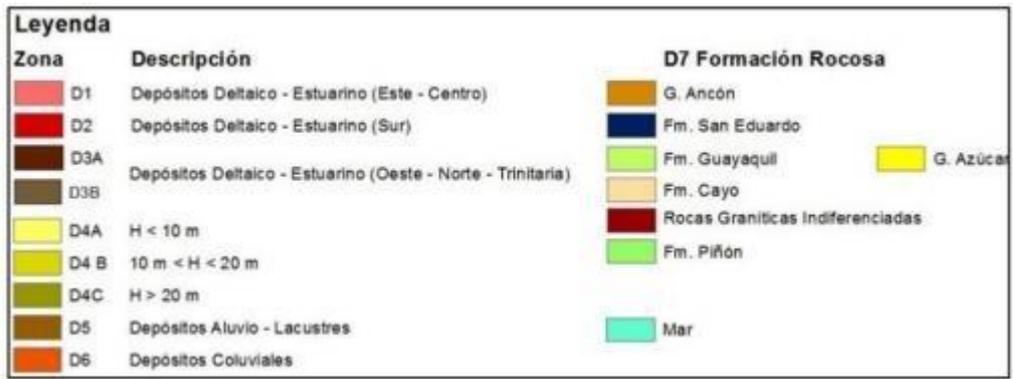
Ilustración 44 Zonificación de Guayaquil. Fuente: GEOESTUDIOS

Ilustración 45 Descripción del suelo del Mapa de Zonificación de Guayaquil. Fuente: GEOESTUDIOS

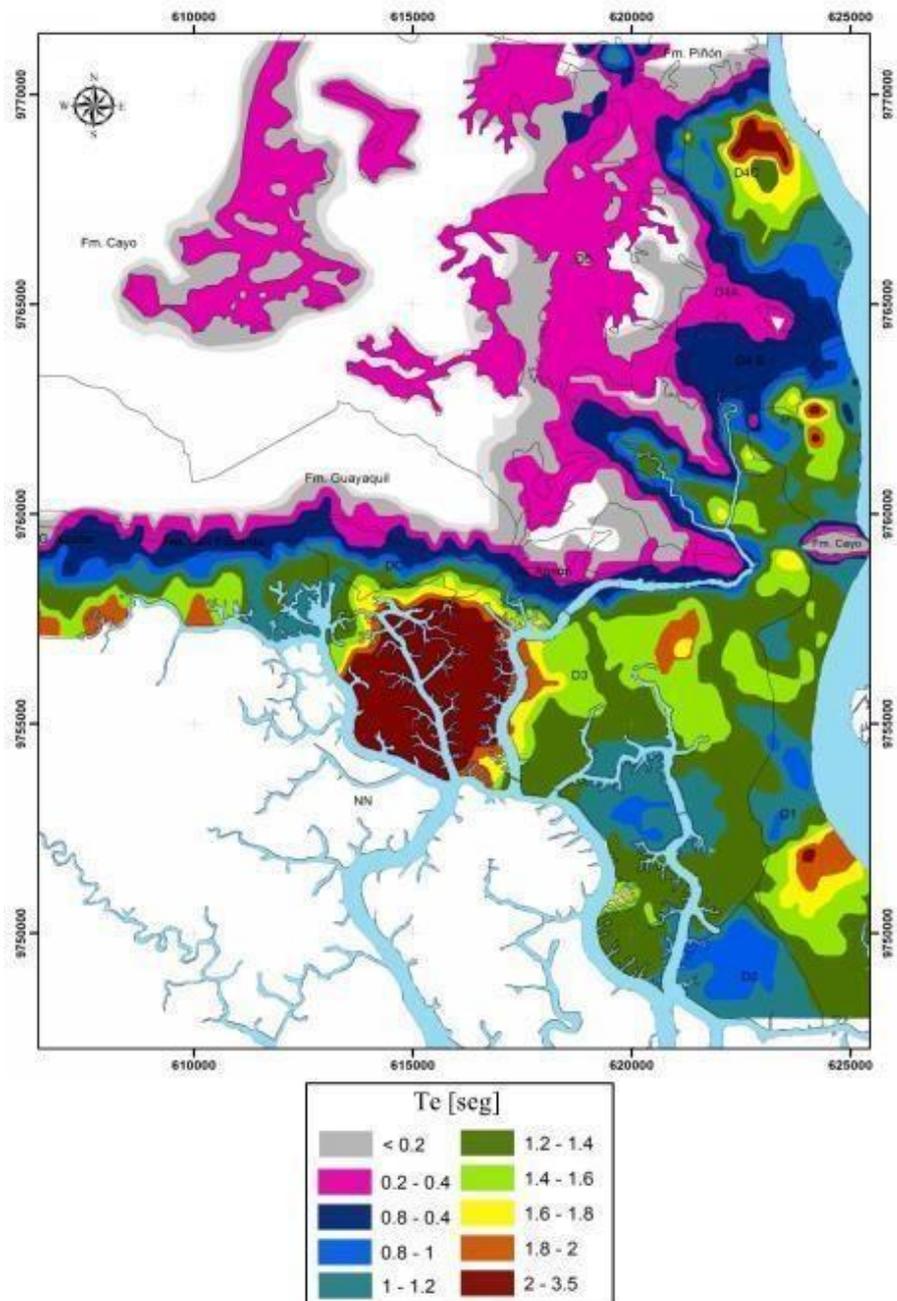
Ilustración 46 Caracterización del suelo debido al periodo de vibración. Fuente:

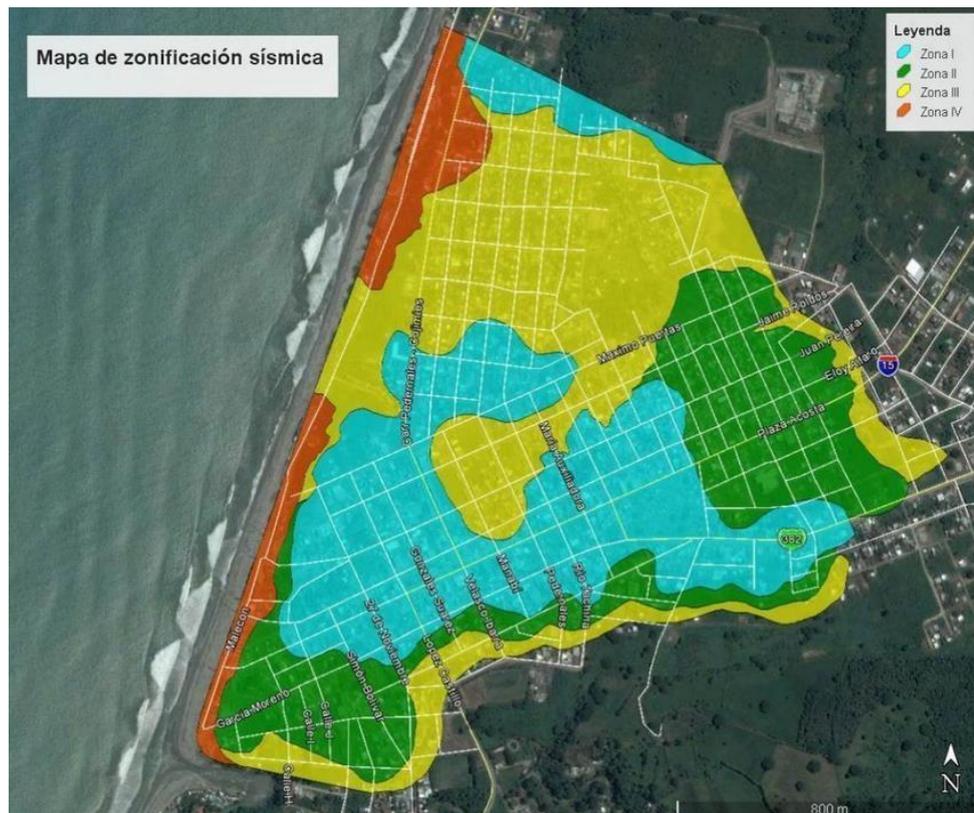
Ilustración 59 Mapa de clasificación de terrenos en Pedernales con fines de diseño sísmico. Fuente: AMENAZA_SISMICA_MICROZONIFICACION_SISMICA_Y_ESPECTROS_DE_DISEÑO_DE_LA_CIUADAD_DE_PEDERNAL_ES_MANABI_ECUADOR de (Martínez, León, Hernández et. al., 2017)

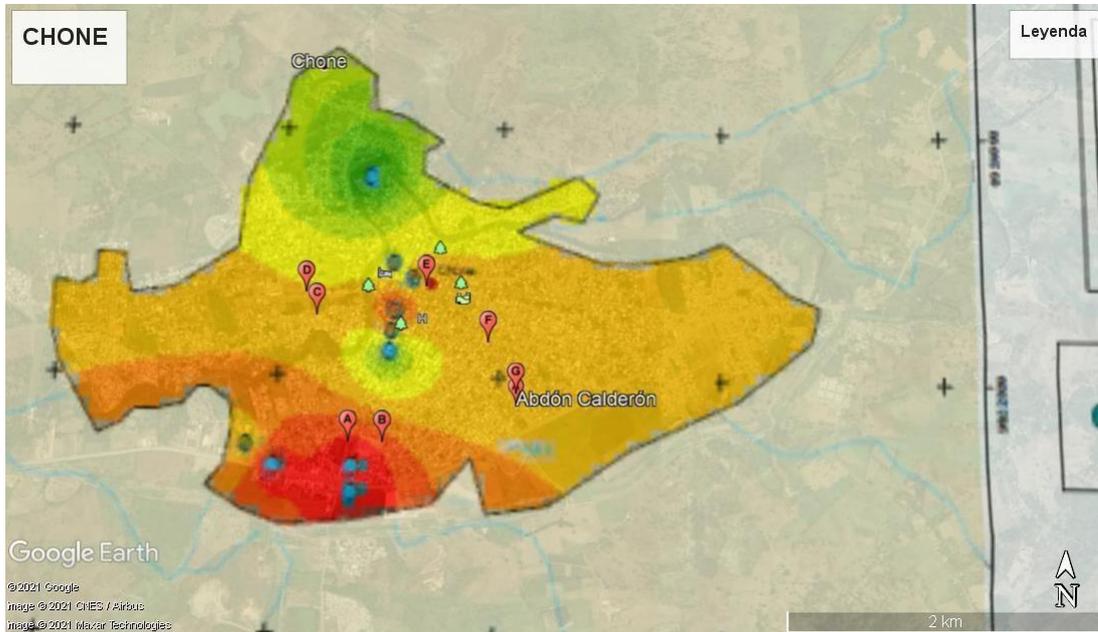
Ilustración 61 Ubicación de edificios en Mapa de Chone y Mapa de Corte de Onda.

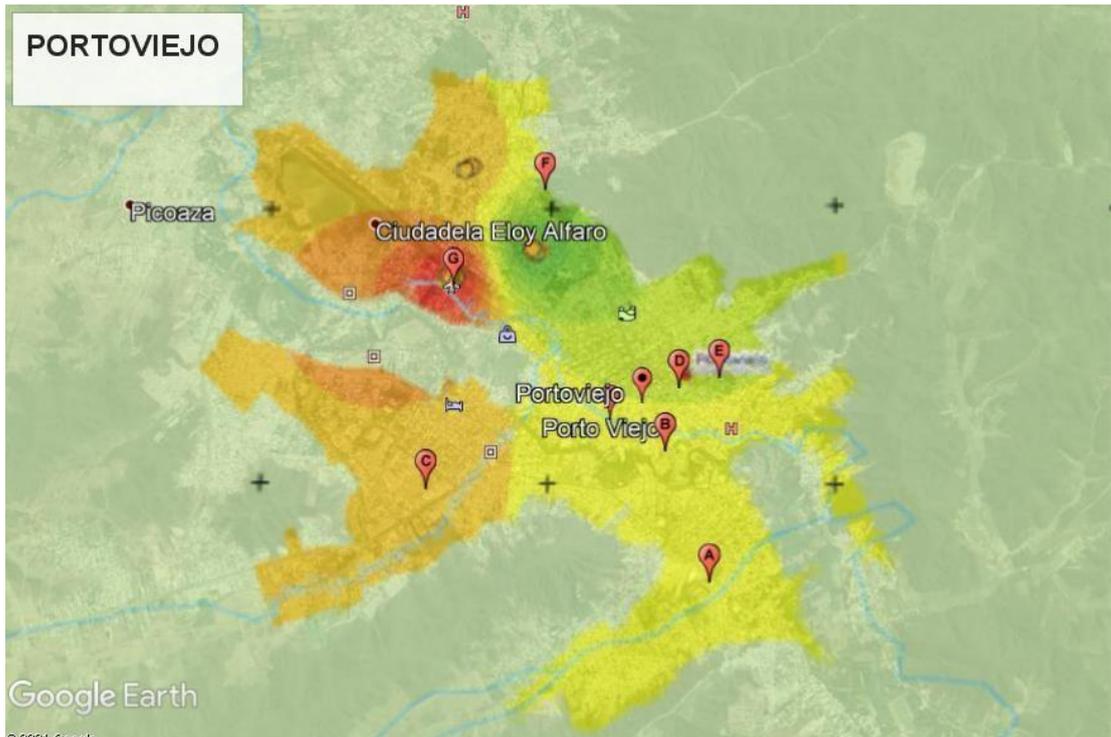
Ilustración 62 Ubicación de edificios en Mapa de Portoviejo y Mapa de Corte de Onda.

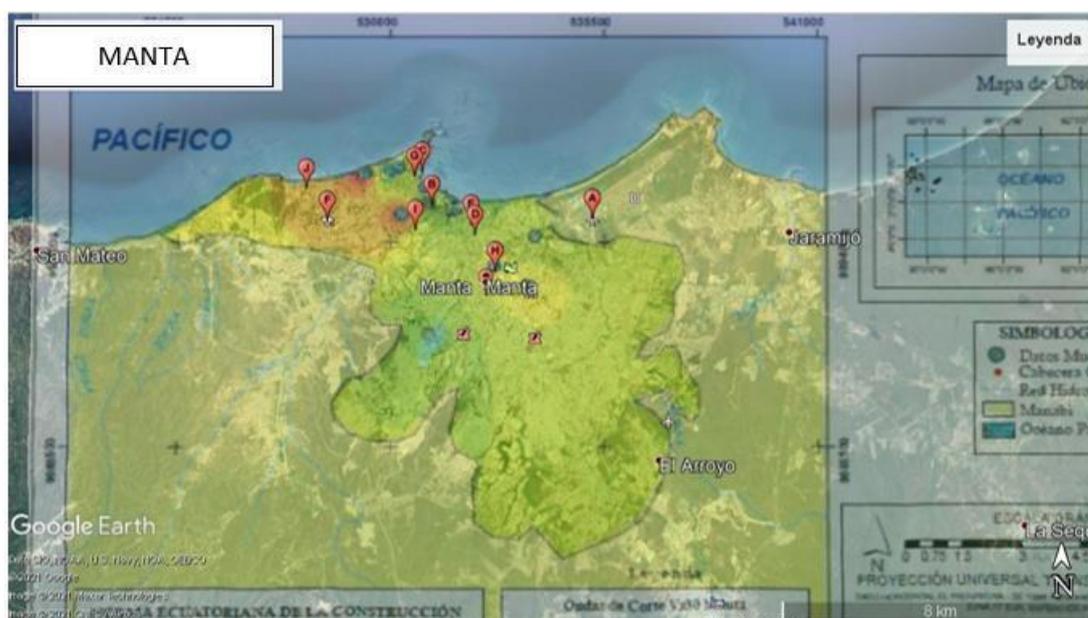
Según el mapa del Ing. Hugo Bonifaz, el cual está superpuesto al mapa de Manta, se puede verificar el Corte de Onda de cada localización, y de esta manera con la tabla de los tipos de perfiles de suelo mostrada en el capítulo anterior de la NEC – 15, se puede saber a qué clasificación pertenece el área donde están construidos los edificios de estudio.

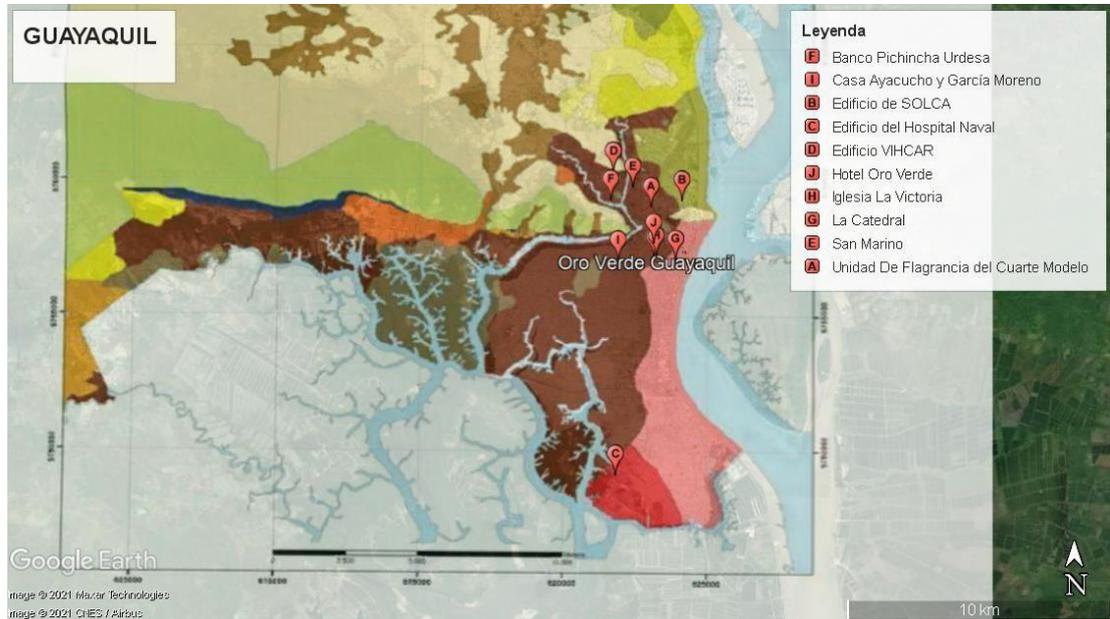
Ilustración 63 Ubicación de edificios en Mapa de Guayaquil y Mapa de Zonificación Sísmica

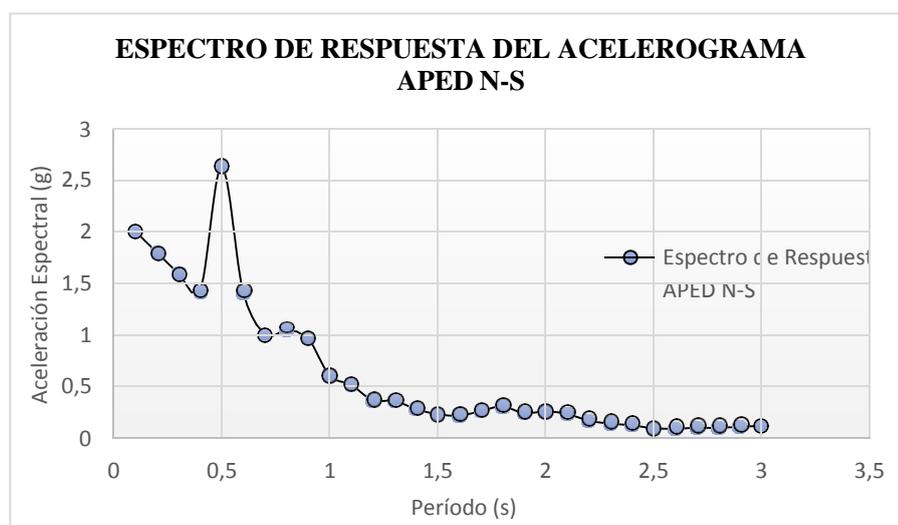
Ilustración 65 Espectro de Respuesta Acelerograma APED N-S. Fuente: Instituto Geofísico EPN – Ecuador

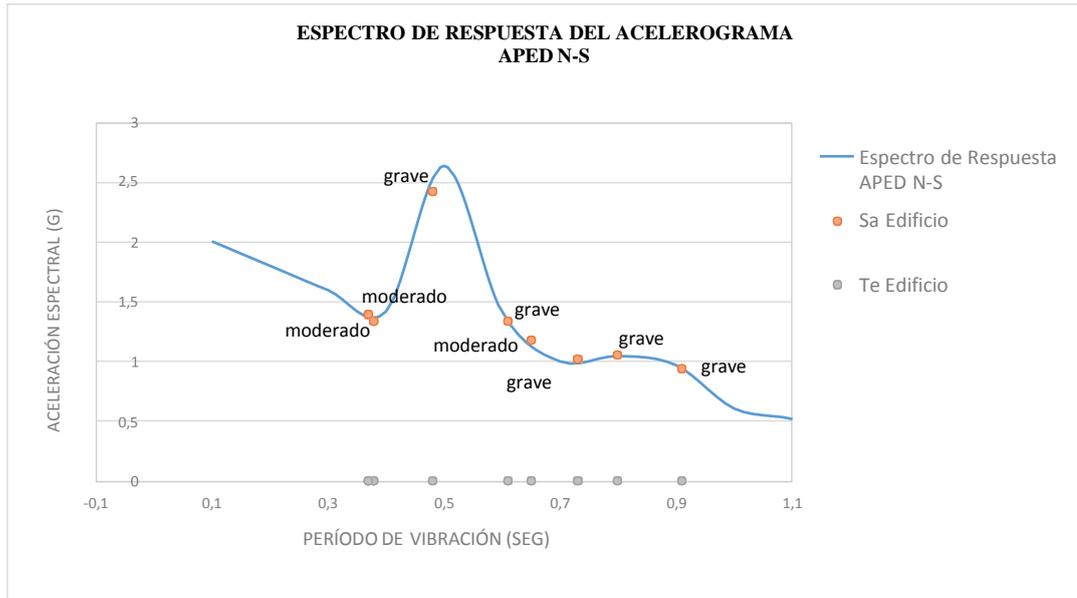
Ilustración 66 Espectro de respuesta Pedernales (Sa, Te, Grado de Daño).

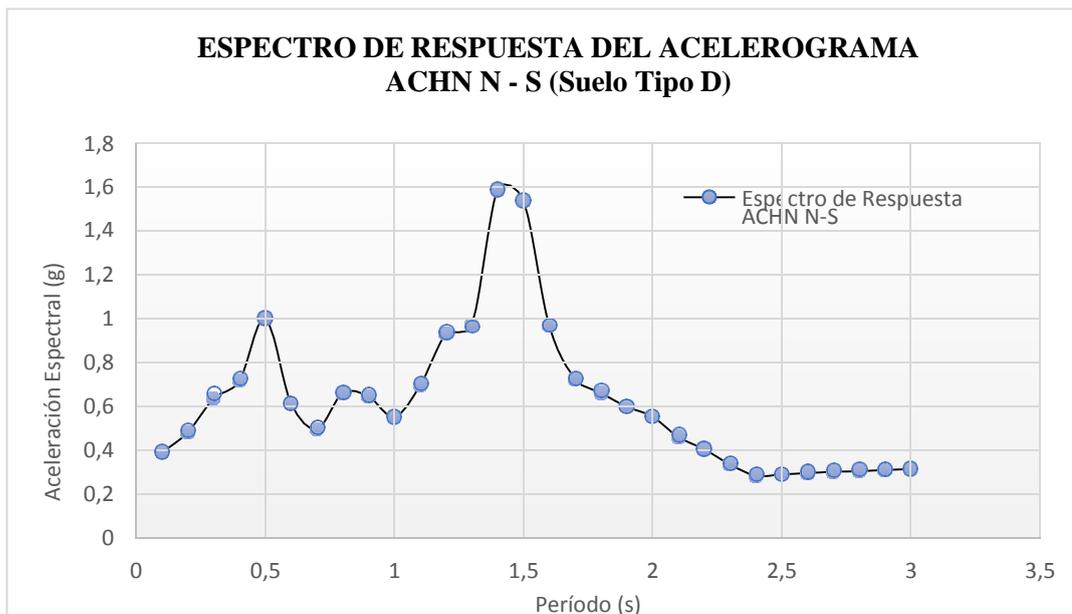
Ilustración 67 Espectro de Respuesta Acelerograma ACHN N-S. Fuente: Instituto Geofísico EPN – Ecuador

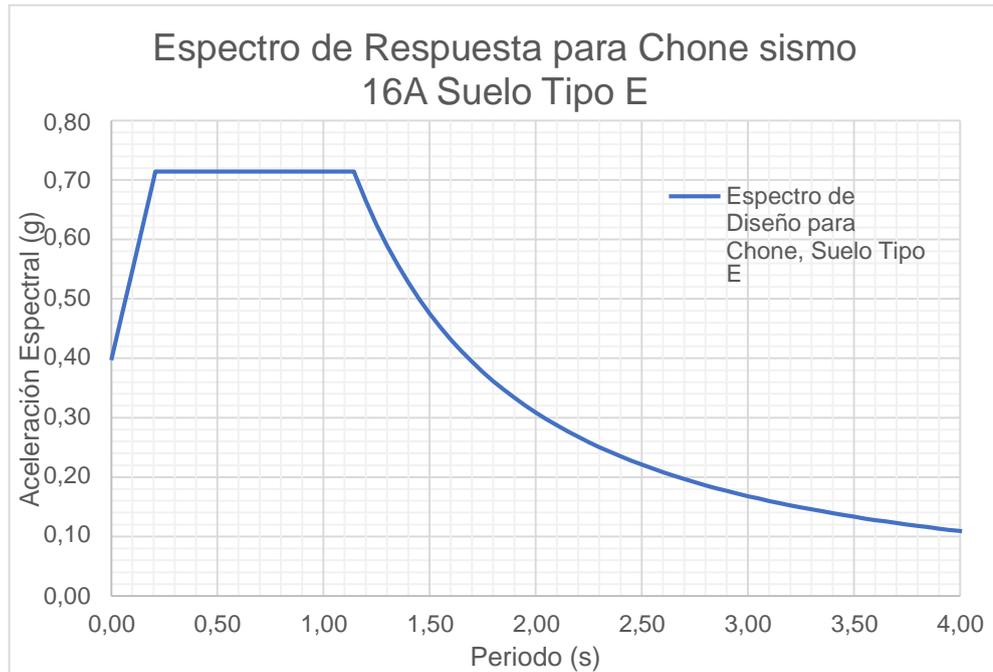
Ilustración 69 Espectro de Respuesta Chone, suelo tipo E.

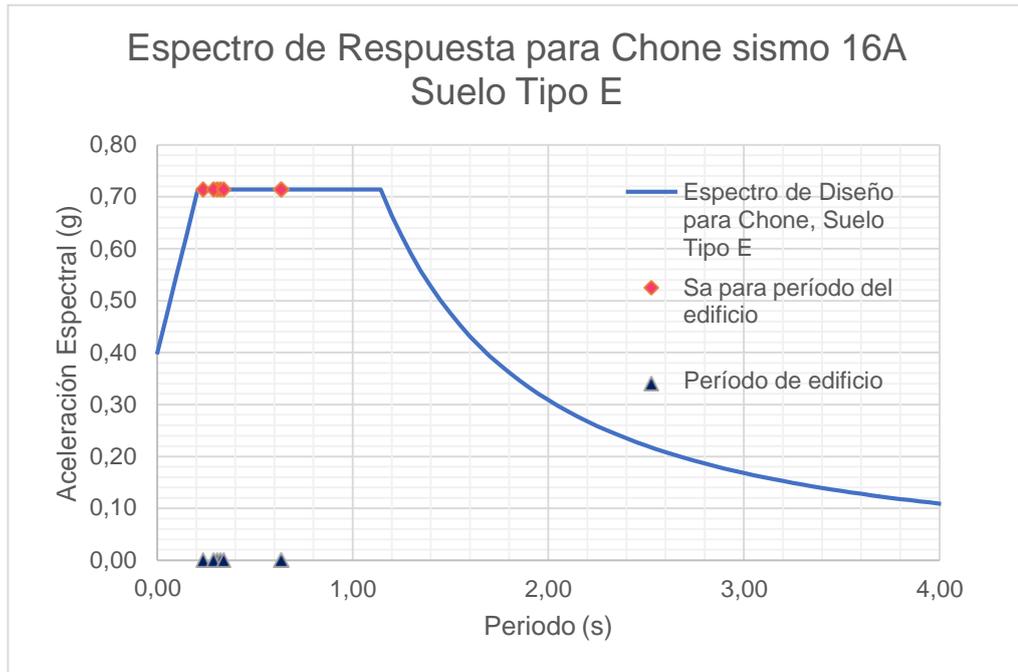
Ilustración 70 Espectro de respuesta Chone suelo E, Sa y Te de los edificios.

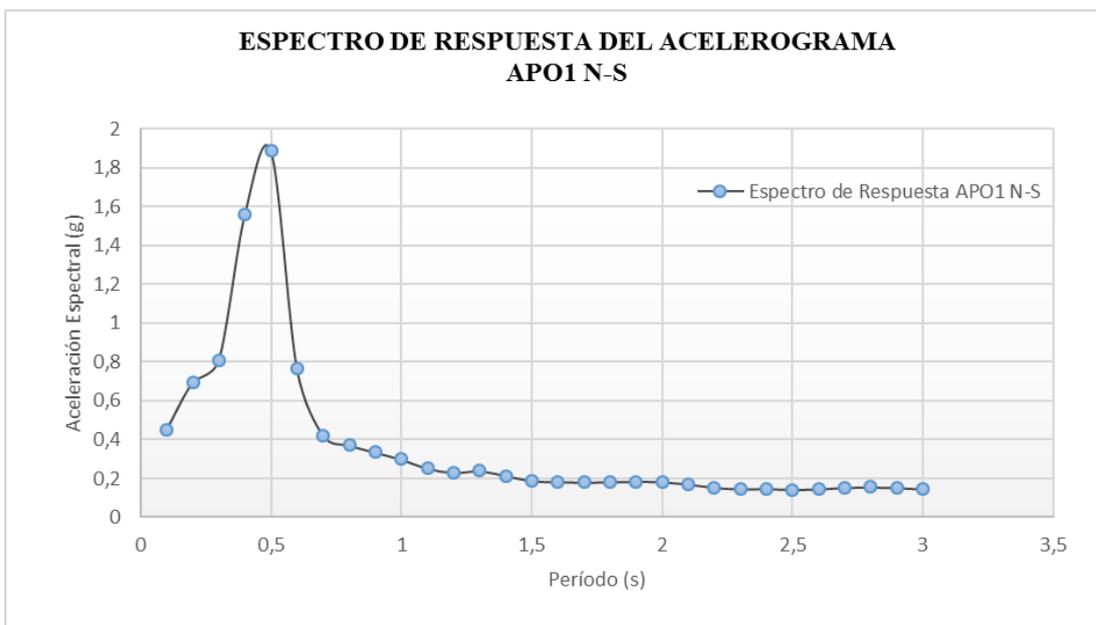
Ilustración 71 Espectro de Respuesta Acelerograma APO1 N-S. Fuente: Instituto Geofísico EPN - Ecuador

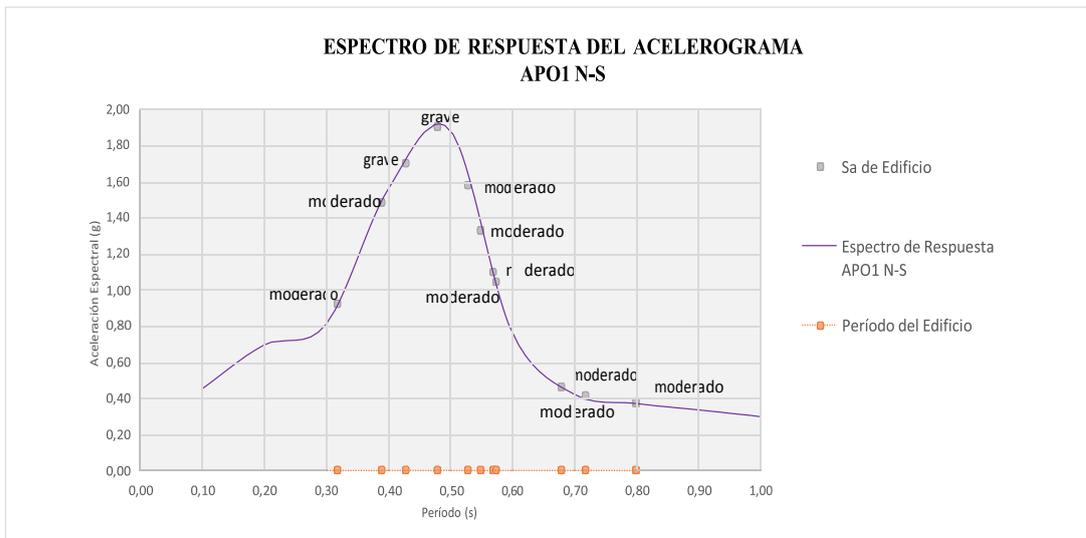
Ilustración 72 Espectro de respuesta Portoviejo (Sa, Te, Grado de Daño).

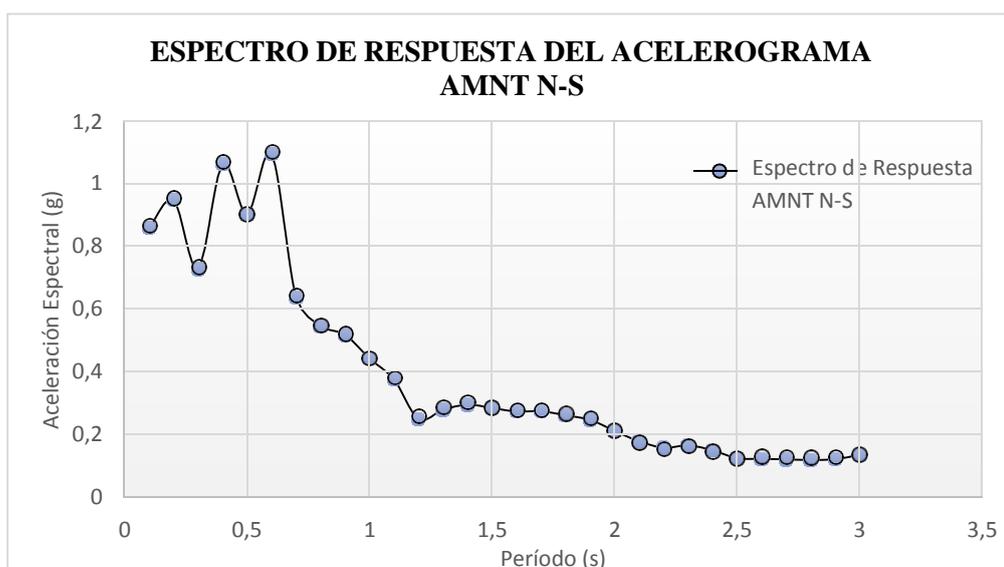
Ilustración 73 Espectro de Respuesta Acelerograma AMNT N-S. Fuente: Instituto Geofísico EPN – Ecuador

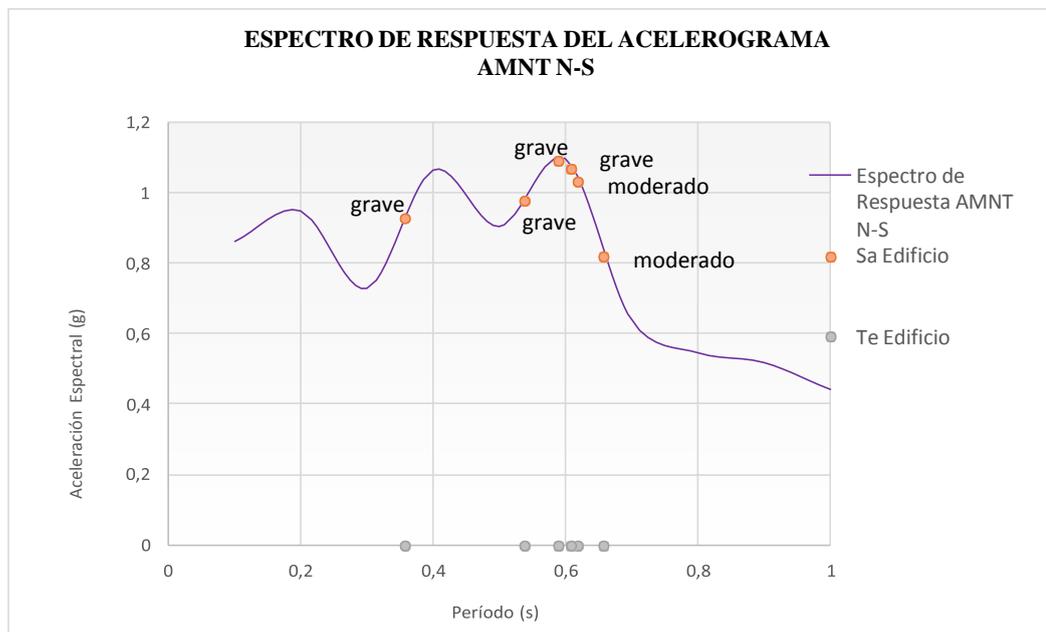
Ilustración 74 Espectro de respuesta Manta (S_a , T_e , Grado de Daño).
