**UNIVERSIDAD CATÓLICA
DE SANTIAGO DE GUAYAQUIL
FACULTAD DE INGENIERÍA
CARRERA DE INGENIERÍA CIVIL**

**Relación estadística de la coincidencia del período de vibración de
suelos y edificios con el grado de daños de edificios durante el sismo
del 16 de abril de 2016 en la Costa del Ecuador**

**Trabajo de titulación previo a la obtención del título de
INGENIERA CIVIL**

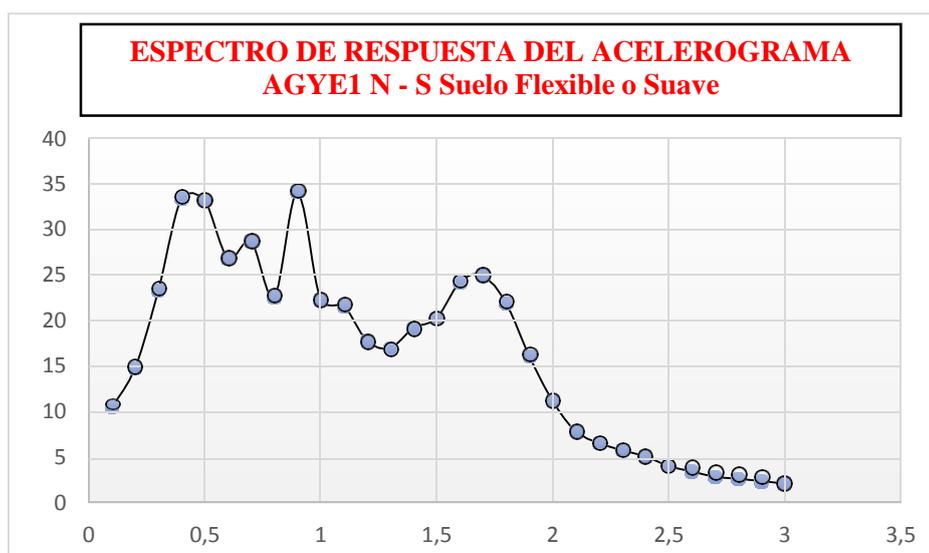
Ilustración 75 Espectro de Respuesta Acelerograma AGYE1 N-S. Fuente: Instituto Geofísico EPN – Ecuador

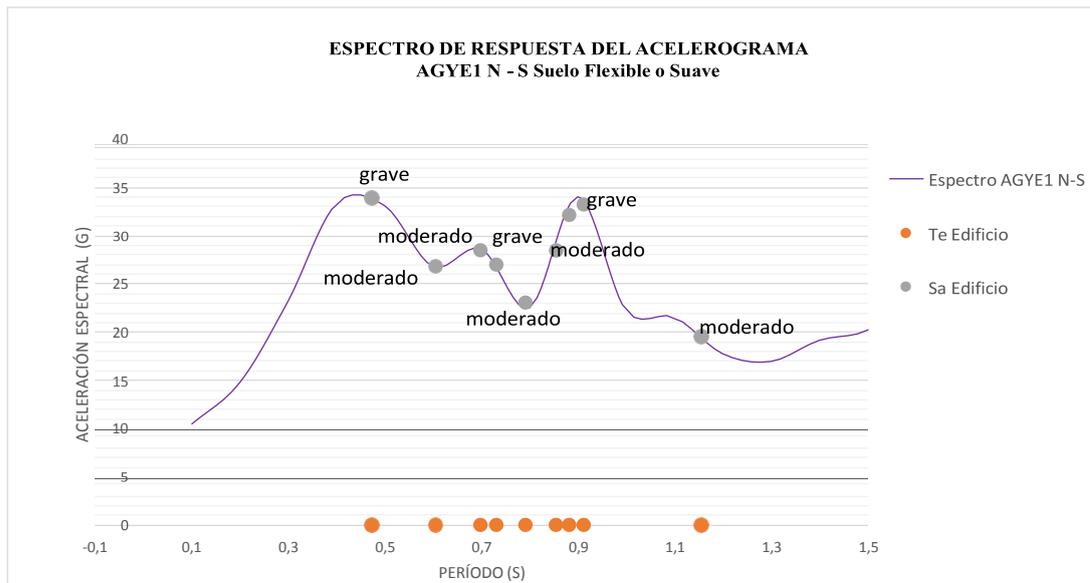
Ilustración 76 Espectro de respuesta Guayaquil (Sa, Te, Grado de Daño).

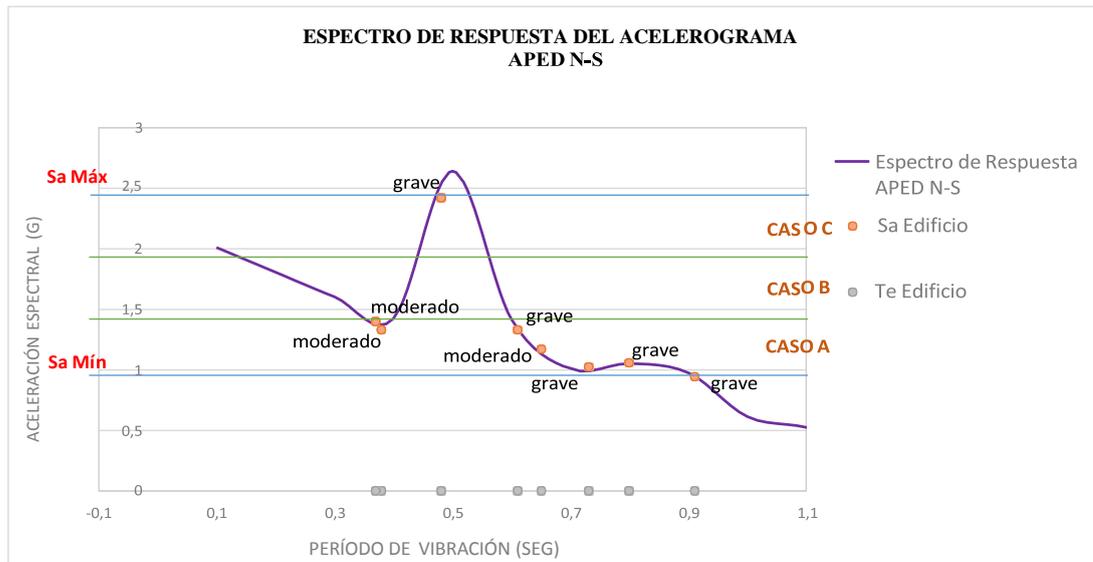
Ilustración 77 Espectro de Respuesta Pedernales para cálculo de relación estadística

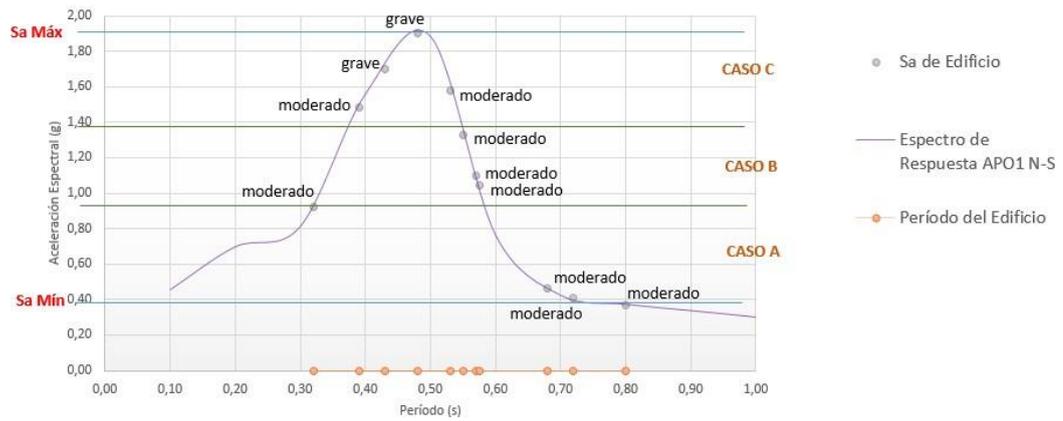
Ilustración 78 Espectro de Respuesta Portoviejo para cálculo de relación estadística

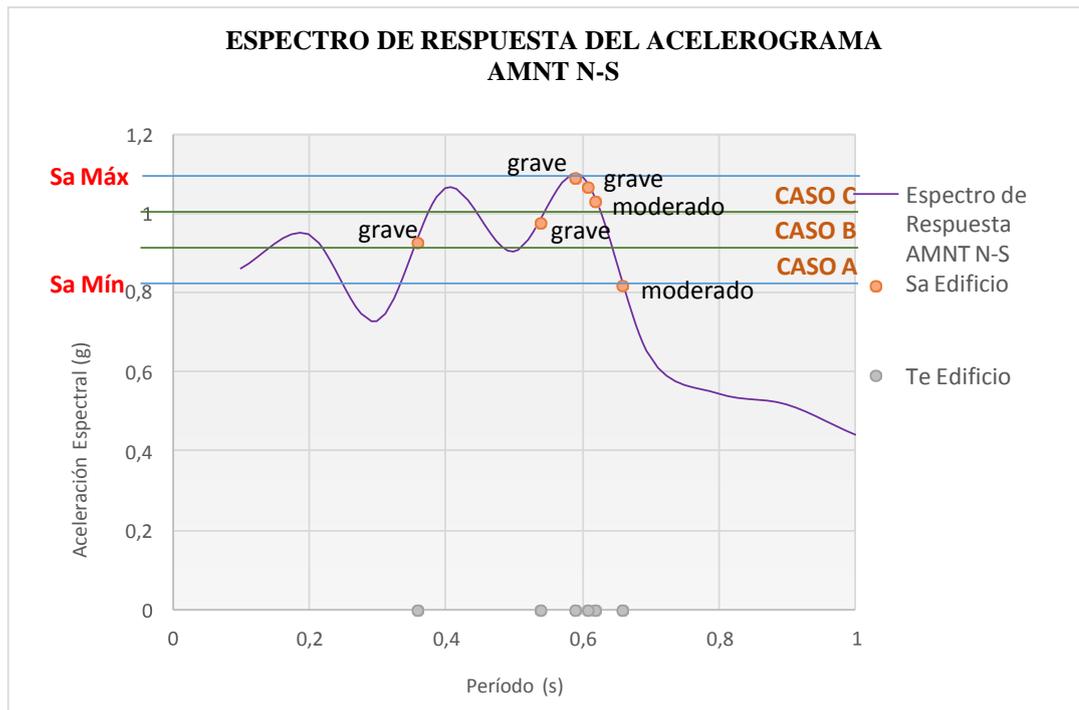
Ilustración 79 Espectro de Respuesta Manta para cálculo de relación estadística

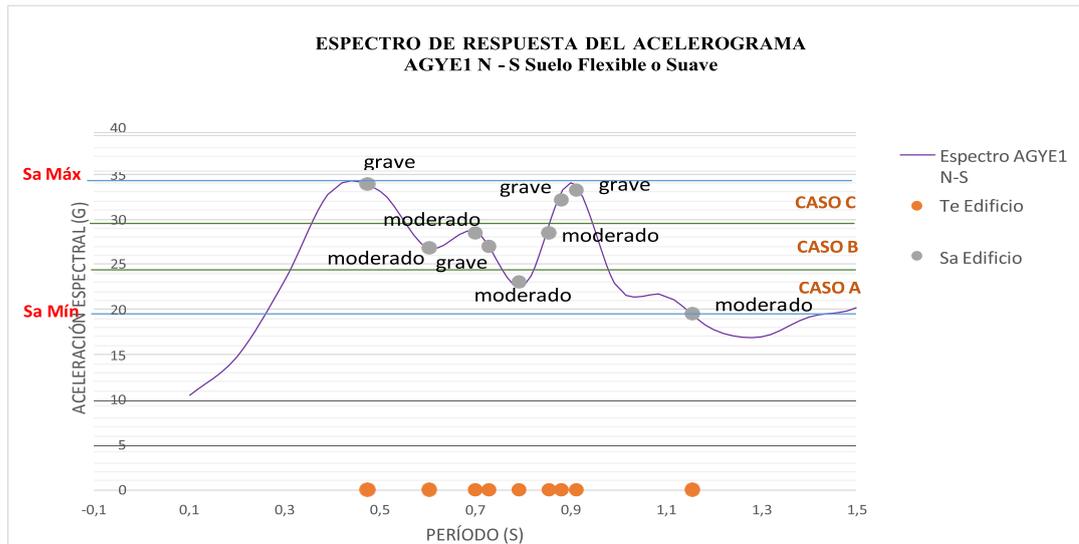
Ilustración 80 Espectro de Respuesta Guayaquil para cálculo de relación estadística
