**UNIVERSIDAD CATÓLICA  
DE SANTIAGO DE GUAYAQUIL**

**FACULTAD DE INGENIERÍA  
CARRERA DE INGENIERÍA CIVIL**

**Caracterización del asfalto ecuatoriano recuperado en vías de la  
Región Sierra**

**Trabajo de titulación previo a la obtención del título de  
INGENIERO CIVIL**

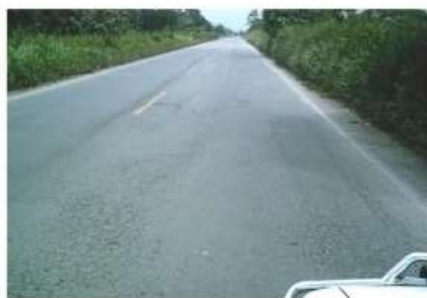
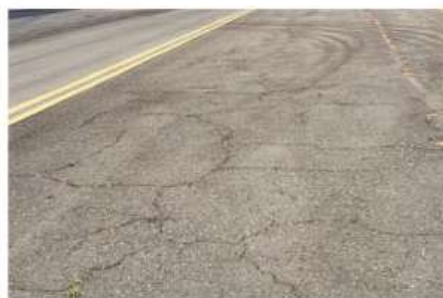
**Figura 1.** Fallas comunes en las capas asfálticas del Ecuador.

Según Franco y García (2019) en las carreteras del país es muy común encontrar pavimentos asfálticos que a los pocos años de ser construidos o rehabilitados exhiben altos deterioros. Es importante acotar que estos períodos de tiempo en la práctica están en el orden de 5 a 6 años. Por lo general, las carreteras de la costa sufren agrietamientos por fatiga, especialmente las descendentes o “top-down” en vías principales de alto tráfico con espesores grandes de capas asfálticas. En la sierra son más comunes los agrietamientos por bloques. Si bien en ambos casos incide el envejecimiento del ligante asfáltico y por ende de la mezcla, en el segundo es mayor la influencia de la variación diaria de temperatura. Ver Figura 1.

Fatiga (en todas las regiones)

Bloques (en la región sierra)

viscosidad y/o bajos en la ductilidad (Franco & García, 2019). Es decir, que el deterioro acelerado de las carreteras del Ecuador es consecuencia del fuerte envejecimiento del asfalto, provocado por las condiciones ambientales (temperatura, radiaciones ultravioletas y lluvias), más los esfuerzos mecánicos producidos por las cargas del tráfico para el caso de la fatiga.

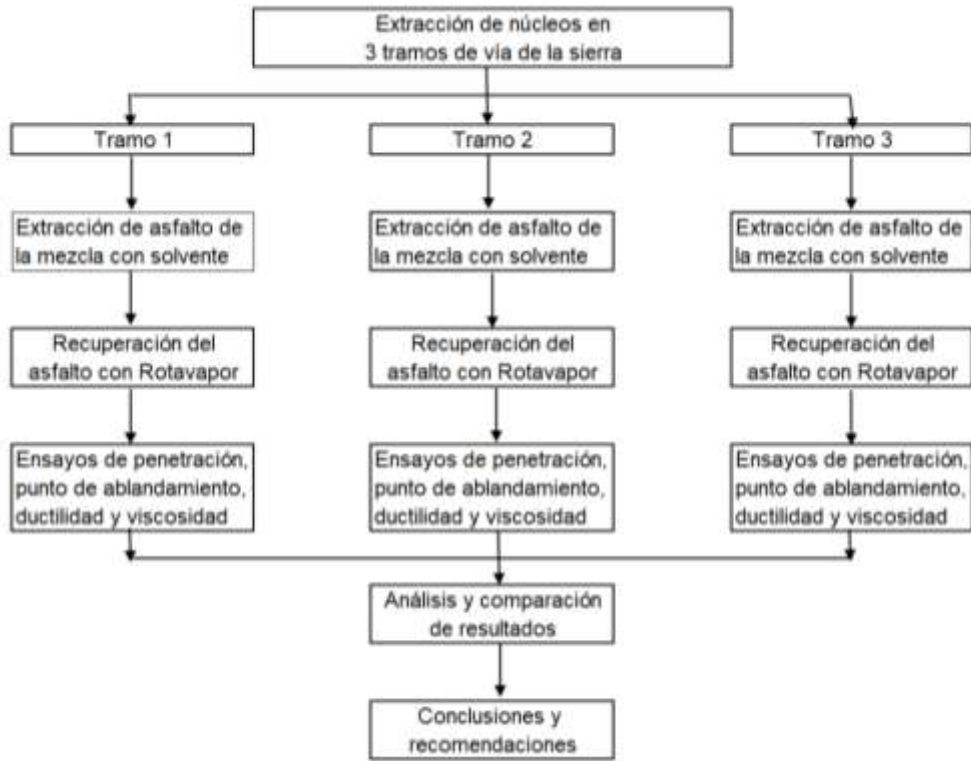
**Figura 2.** Modelo del diseño experimental

La metodología para el desarrollo de la investigación se plantea considerando el método general de análisis y síntesis. Se hará estudio bibliográfico, procesamiento de datos experimentales y aplicación de modelos estadísticos. El desarrollo del diseño experimental se resume en la Figura 2.

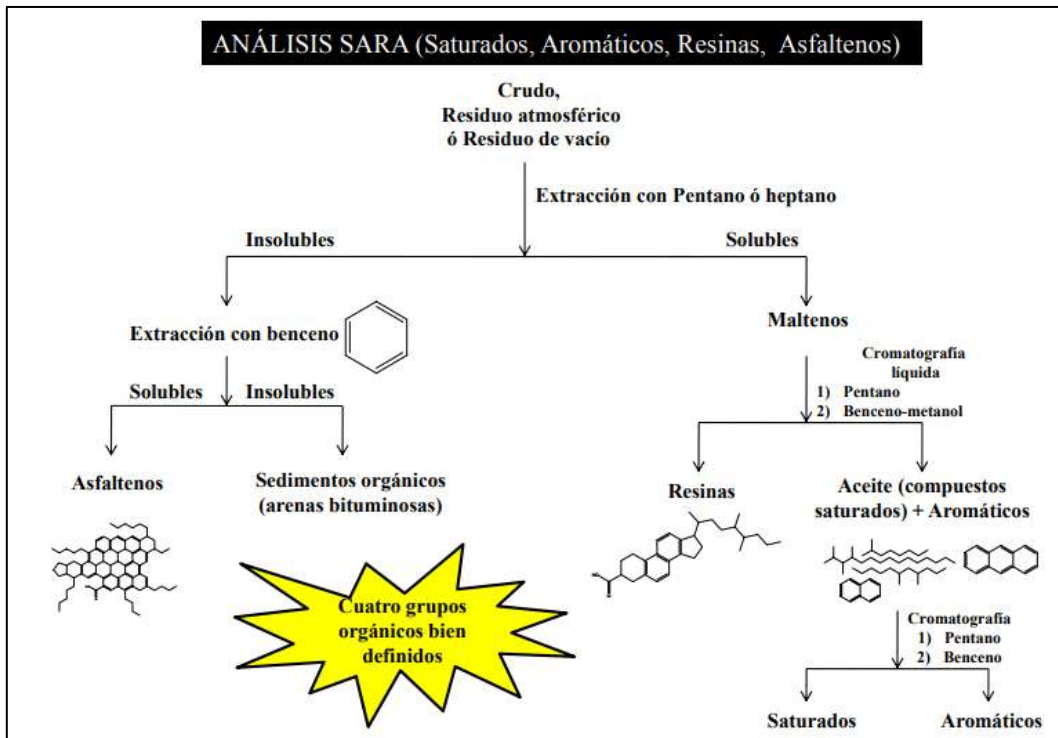
**Figura 4.** Procedimiento del análisis SARA.

La composición en particular que presente el asfalto y su estructura molecular van a determinar sus propiedades físicas, las que incidirán en el comportamiento del pavimento asfáltico. En la actualidad, para conocer la estructura química de los asfaltos se emplean básicamente técnicas de fraccionamiento con solventes, de acuerdo con la normativa ASTM D4124, basada en la denominada composición SARA (Saturados-Aromáticos-Resinas-Asfáltenos). Ver Figura 4.

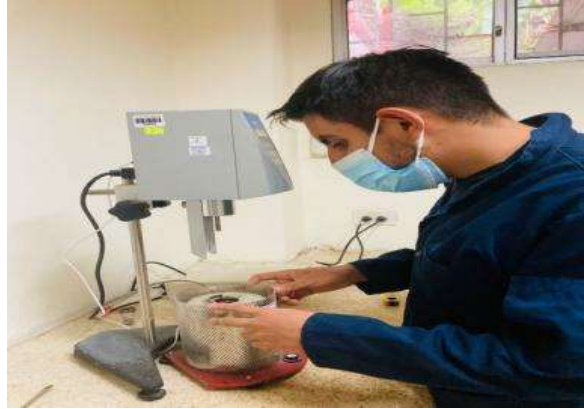
**Figura 6.** Ensayo de viscosidad

Si bien en ambas normas los ensayos se refieren a viscosímetros capilares, en el trabajo se utilizó un viscosímetro rotacional Brookfield que corresponde a una tecnología más moderna, empleando la normativa ASTM D-4402. Ver Figura 6.

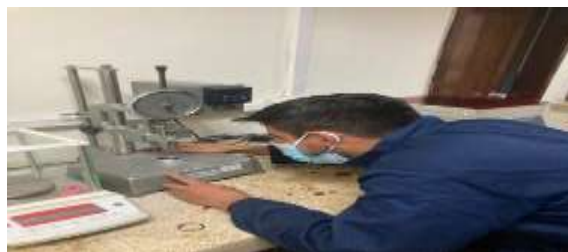
**Figura 7.** Ensayo de penetración

El ensayo de penetración determina la dureza o consistencia de los cementos asfálticos, se la realiza en base a la norma ASTM D5. La prueba consiste en preparar una muestra de asfalto en un recipiente estandarizado y sumergirlo al agua a 25 °C durante un tiempo, para luego medir en decimas de milímetro la penetración que se obtiene con una aguja de dimensiones estandarizadas bajo una carga de 100 gramos durante 5 segundos con ayuda del equipo penetrómetro. Ver Figura 7. El resultado del ensayo será el promedio de las 3 mediciones de penetración contiguas en la misma muestra.

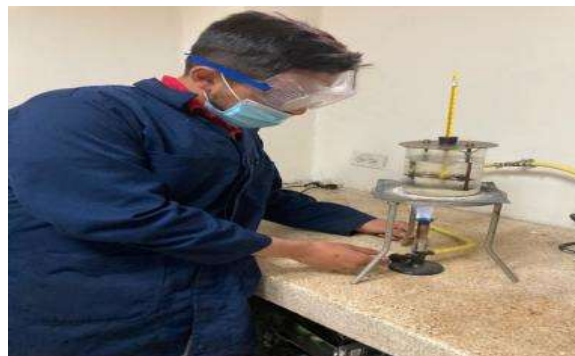
**Figura 8.** Ensayo punto de ablandamiento

Cuando se inicia el ensayo, con un mechero se calienta el agua del recipiente controlando el incremento de la temperatura con la ayuda de un termómetro a razón de 5°C por minuto. La temperatura a la cual el asfalto que rodea la bola en su descenso toca la placa de fondo del dispositivo de prueba, se identifica como el punto de ablandamiento.

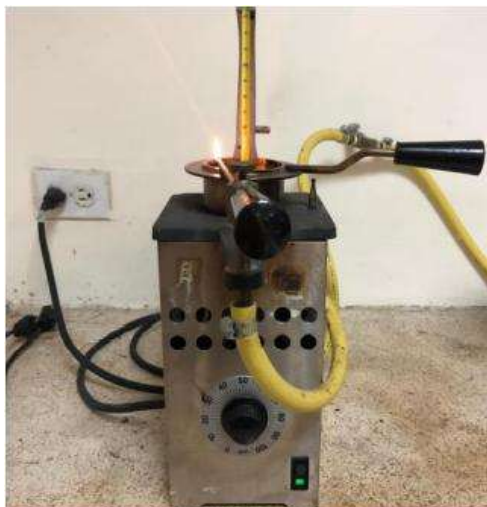
**Figura 10.** Ensayo de punto de inflamación

Determina el punto máximo de temperatura del asfalto en que se lo puede manipular y almacenar sin peligro a que se inflame, tomando como referencia la norma ASTM D92. El procedimiento consiste en colocar tomar una muestra de asfalto en la denominada copa Cleveland y mediante un dispositivo calentarla, como se muestra en la Figura 10. Posteriormente a intervalos de tiempo se pasa una pequeña llama sobre su superficie hasta que ocurre una inflamación instantánea de los vapores altamente inflamables, generados por el asfalto a elevadas temperaturas.

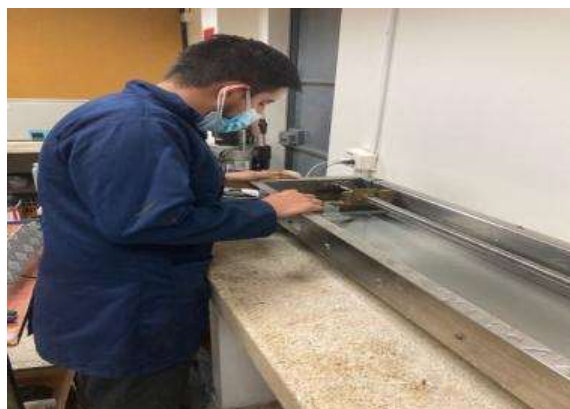
**Figura 11.** Ensayo de ductilidad

Este ensayo se basa en la norma ASTM D-113 empleando el equipo ductilómetro. El procedimiento consiste en formar tres moldes de forma y dimensiones estándares para luego ser sometidas a la prueba con ductilómetro dentro de un baño de agua. Se deben establecer las condiciones tanto de temperatura como de velocidad del ensayo, siendo estas normalmente de 25°C y 5 cm por minuto de estiramiento, aunque estas pueden variar. La ductilidad será el promedio de las máximas distancias en centímetros que fueron capaces de alargarse los hilos de las tres muestras del betón hasta el momento de su rotura. Ver Figura 11.

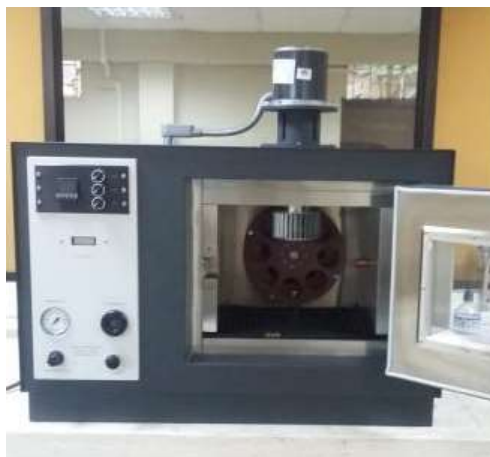
**Figura 12.** Horno para prueba de película delgada rotatoria.

A través de este método se puede realizar una evaluación del efecto del endurecimiento o envejecimiento que presentará el asfalto luego del proceso de mezclado en planta con agregados, así como la transportación y colocación en obra. Es decir, permite estimar las características reales del asfalto al momento de comenzar su vida útil dentro de una capa asfáltica, las que son muy diferentes al asfalto original producido en la refinería.

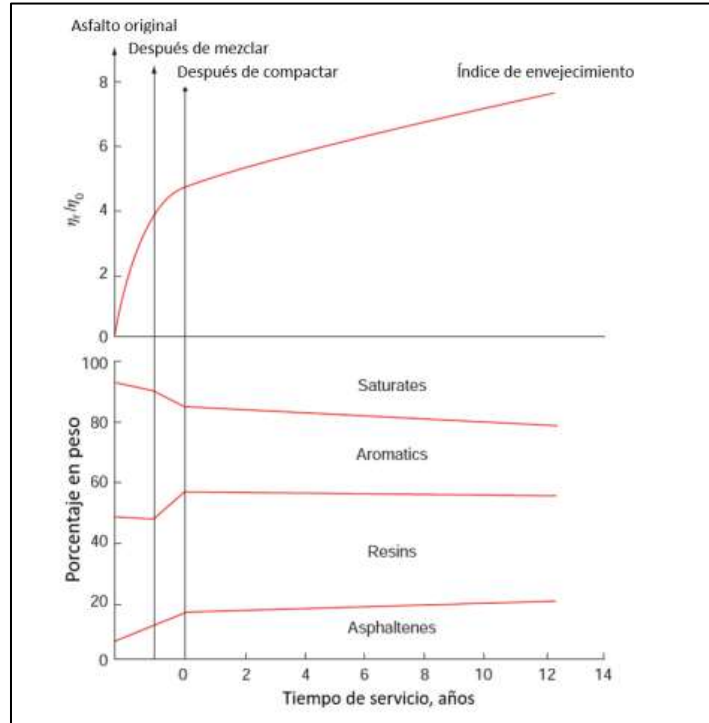
**Figura 13.** Efecto del envejecimiento de un asfalto.

En la Figura 13 se pueden observar, como ejemplo, las implicaciones del envejecimiento del asfalto desde su fabricación hasta luego de años de colocación en una obra formando parte de una mezcla.

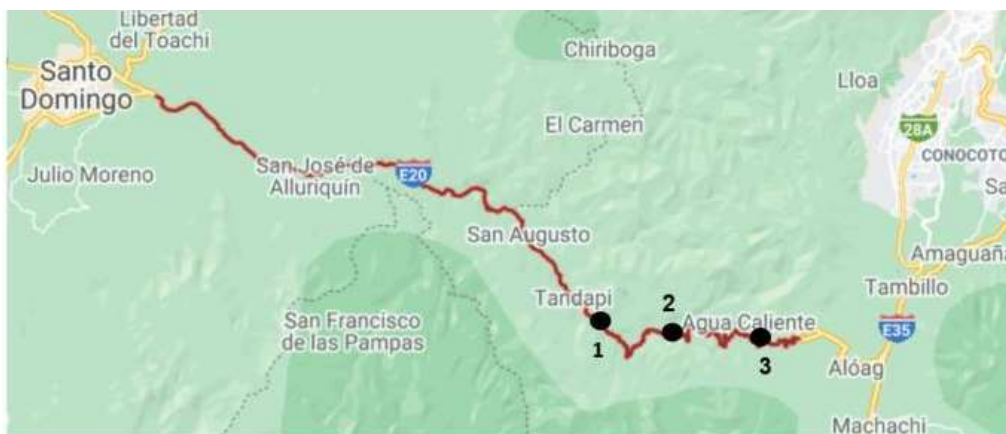
**Figura 16.** Ubicación aproximada de los sitios de extracción de núcleos

En la Figura 16 se puede apreciar en un mapa la ubicación de los sitios de extracción, que fueron:

Tramo 2: Abscisa 15+520. Tiempo de colocación 4 años.

Tramo 3: Abscisa 5+100. Tiempo de colocación 8 años.

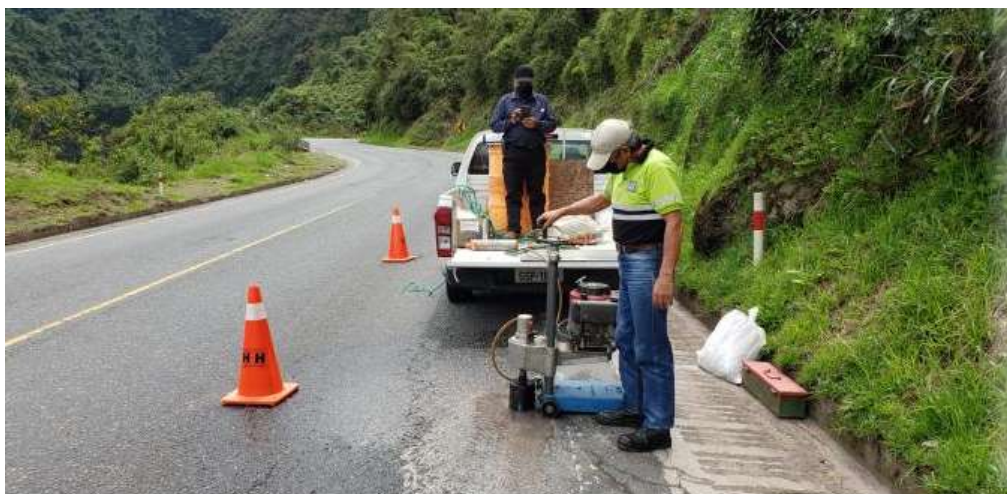
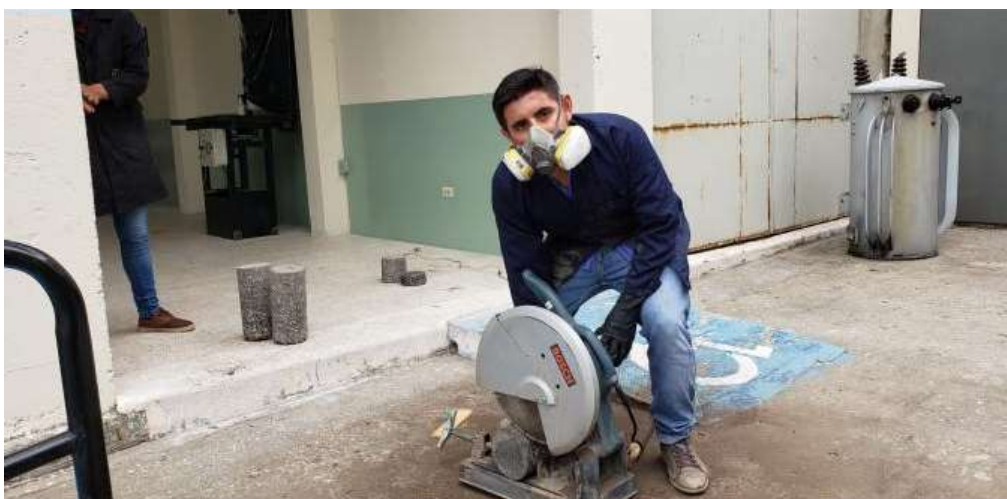
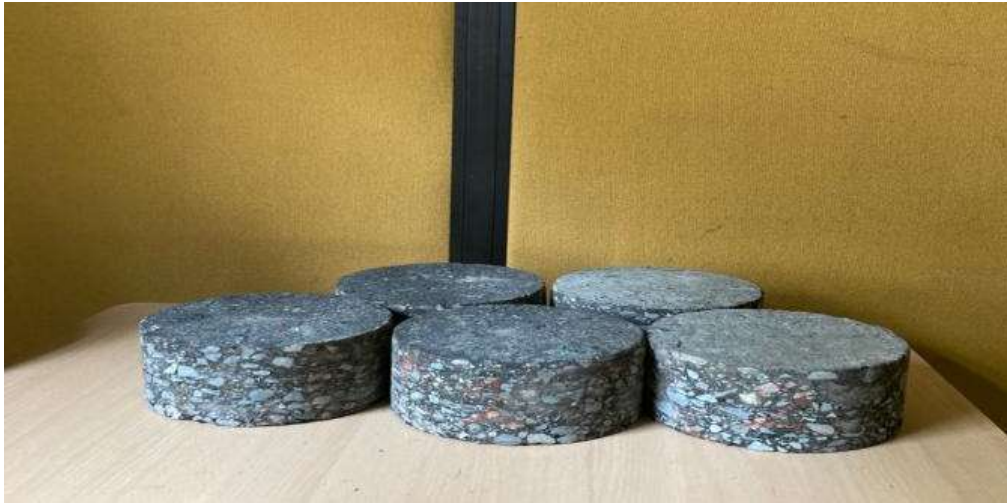
El barrenado de núcleos se realizó empleando una broca de diámetro 150 mm, para tener mayor volumen de muestra, ya que en el estudio solo se extraerá y recuperará el asfalto de los 12 mm superiores, que son los más afectados por el intemperismo. Es decir, que los núcleos extraídos, que en general tuvieron espesores muy grandes, entre 20 y 30 cm, tuvieron que ser cortados en el laboratorio antes de iniciar el proceso de extracción de asfalto. Ver Figuras 17, 18 y 19.

**Figura 17.** Extracción de núcleos en el Tramo 1.

**Figura 18.** Corte de núcleos con espesor 12 mm.

**Figura 19.** Núcleos cortados para extracción de asfalto.

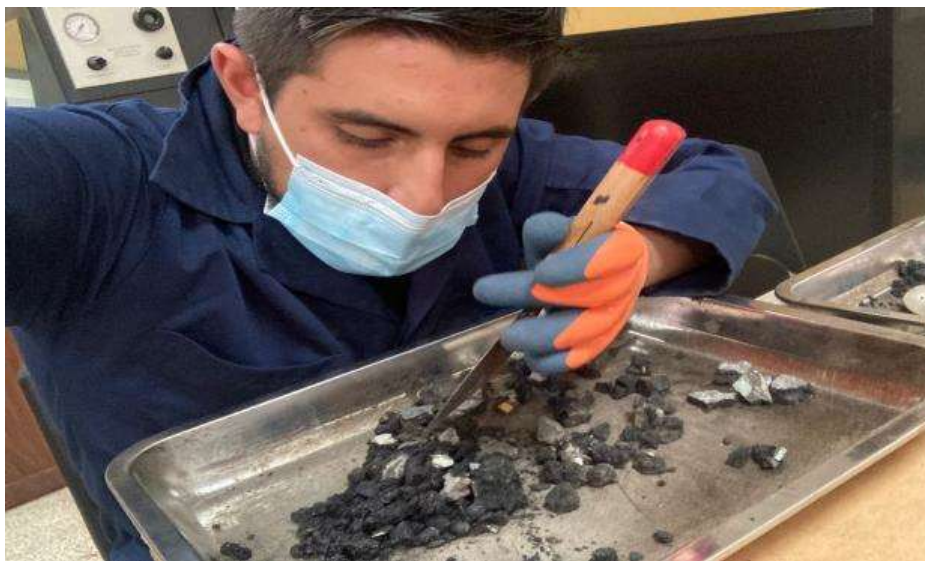
**Figura 20.** Disgregación de una muestra

En la Figura 20 se observa el proceso de disgregación de la muestra asfáltica, puesto que de esta manera contará con mayor área de contacto y será más fácil de manipular y lavar con solvente.

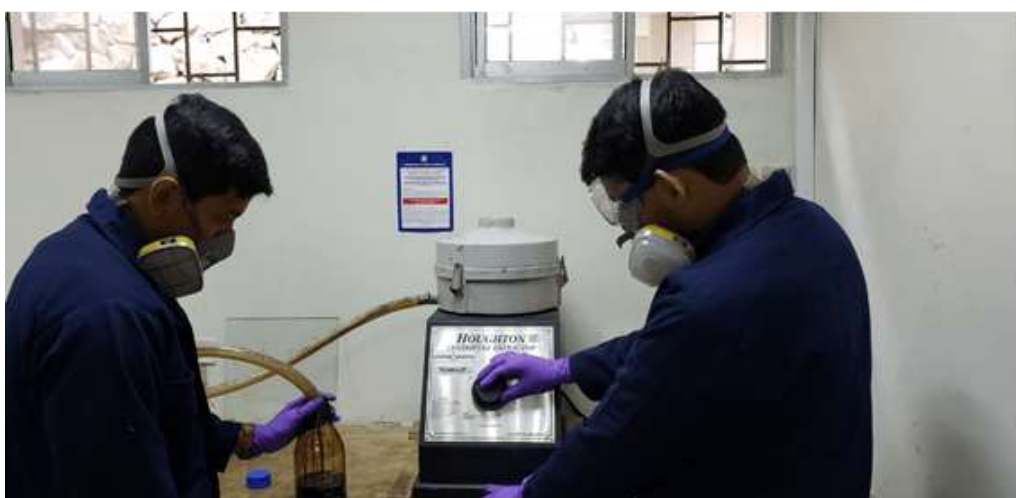
**Figura 21.** Extracción inicial del asfalto de las mezclas con solvente

Ya disgregada la muestra, se procede a realizar la extracción del asfalto con el solvente empleado, en nuestro caso diclorometano. Para ello se debe emplear un aparato de extracción consistente en una taza metálica conectada a un motor que le permita rotar la taza a una velocidad variable y controlada hasta de 3600 rpm. La taza tiene un mecanismo de sellado hermético. El aparato debe estar provisto de un desagüe para remover dicho solvente con el asfalto diluido y un recipiente para su recolección. Ver Figura 21.

Se coloca la muestra de mezcla en la taza y se cubre con solvente. Se deja el tiempo suficiente para que el solvente desintegre la mezcla por la acción del lavado (no más de 1 hora). La centrifugación inicia girando lentamente y aumentando gradualmente la velocidad al máximo de 3600 rpm, hasta que deje de fluir el solvente con asfalto por el desagüe. Se detiene la máquina y se agregan 200 ml (o más, según sea apropiado para la masa de la muestra) del solvente y se repite el procedimiento. Se deben emplear suficientes adiciones de solvente (no menos de tres), hasta que el extracto no sea más oscuro que un color ligero de paja (INVE-732, 2007).

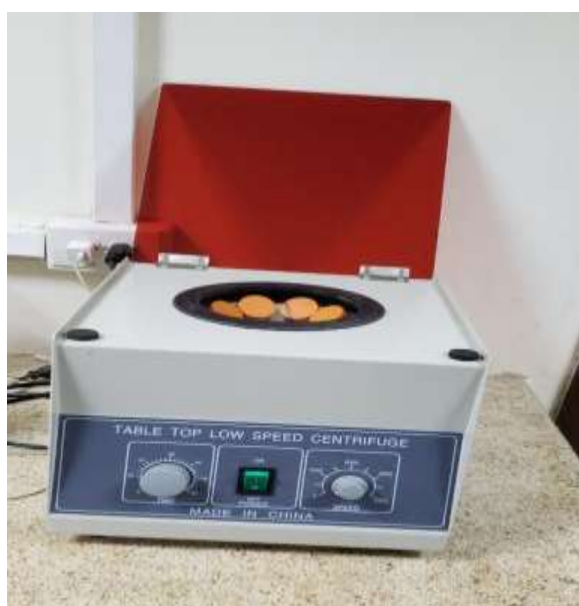
**Figura 22.** Centrífuga empleada para extracción de sedimentos

La centrífuga empleada, mostrada en la Figura 22, fue un modelo de 8 tubos de 50 ml, con 4000 rpm como máxima velocidad de giro y capaz de generar una máxima fuerza 2395 veces la fuerza de gravedad. Para el asfalto disuelto extraído de las mezclas de cada tramo se aplicaron 5 lavadas en la centrífuga de tubos. Cada una de ellas se realizó entre 2500 y 3000 rpm, por 25 minutos.

Debido a que el asfalto disuelto en diclorometano contiene trazas de agregados finos, estos contaminantes deberán eliminarse antes del proceso de recuperación con el equipo Rotavapor. Por esto se debe centrifugar la solución de la extracción previa, por un mínimo de 30 minutos a 770 veces la fuerza de gravedad en tubos centrifugos.

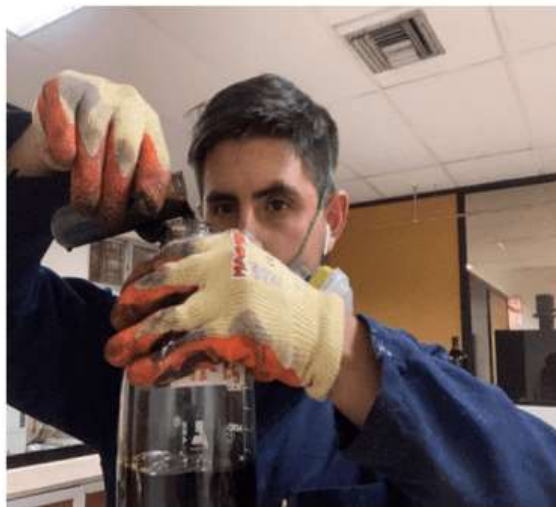
**Figura 23.** Recolección de los lavados en frascos identificados

El líquido proveniente de cada lavado se almacenaba en frascos limpios de vidrio debidamente identificados para pasar a la próxima lavada luego de limpiar cuidadosamente los tubos de ensayo. Ver Figura 23. Con este procedimiento se garantizó que al final (última lavada) ya no quedarán sedimentos pegados en el fondo de los tubos.

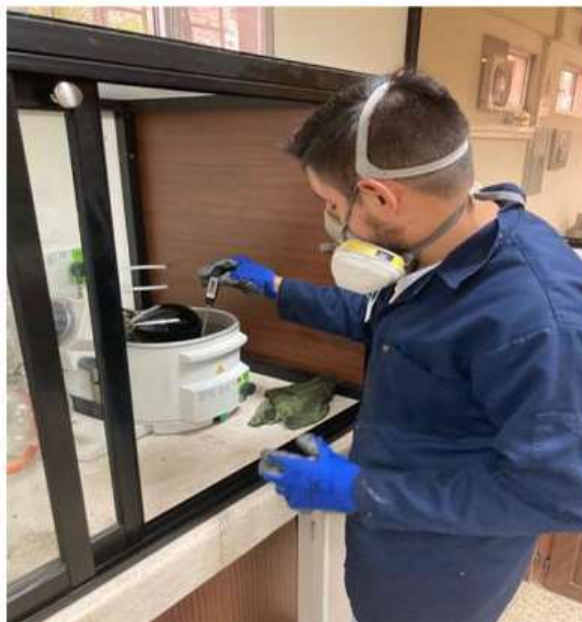
El procedimiento de trabajo a continuación es el descrito en la norma INVE – 759 – 07, muy similar a mencionada ASTM D5404/D5404M. Se comienza calentando el baño de aceite a una temperatura de  $140 \pm 3$  °C. Ver Figura 25. Se hace circular entonces agua fría a través del condensador.

**Figura 25.** Chequeo de la temperatura en el baño.

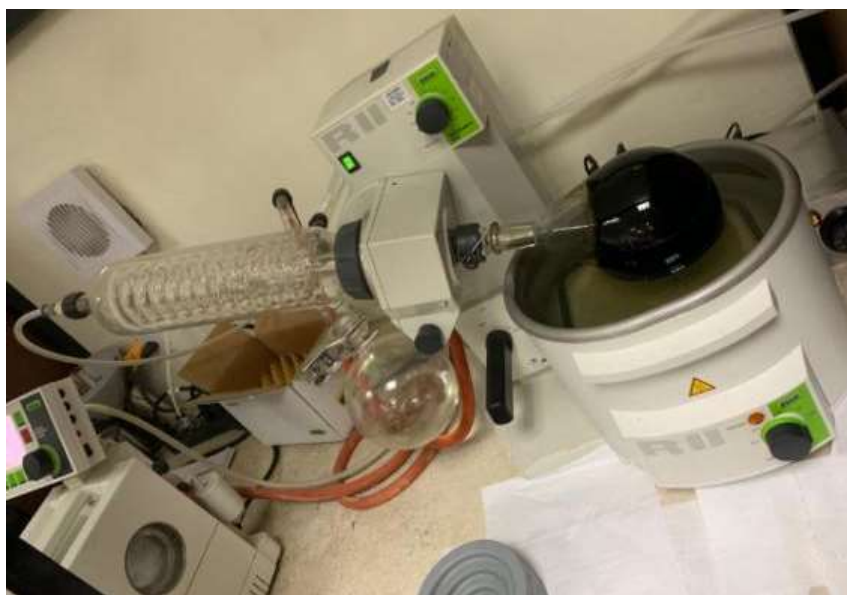
**Figura 26.** Equipo Rotavapor empleado en funcionamiento

Cuando todo el solvente ha sido destilado del asfalto y no esté ocurriendo condensación en el condensador, se sumerge el matraz a la máxima profundidad de inmersión de aproximadamente 40 mm. Se aplica lentamente un vacío de  $80 \pm 0.7$  kPa bajo la presión atmosférica. Se aumenta el flujo de nitrógeno a 600 ml/minuto aproximadamente y la velocidad de giro a unos 45 rpm. Se recomienda una espera de 2 minutos, antes de aplicar el vacío. Esta condición se debe mantener por  $15 \pm 1$  minutos. Ver Figura 26.

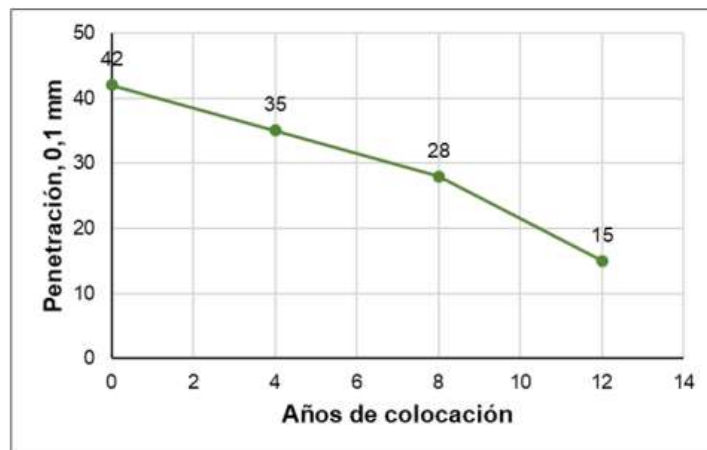
**Figura 27.** Variación de la penetración con el tiempo

Este ensayo se realiza en base a la norma ASTM D5 y consiste en determinar la dureza o consistencia de cementos asfálticos a la temperatura de 25 °C bajo una prueba estandarizada. Con el envejecimiento varia la consistencia, el asfalto se hace más duro con menor penetración. Ver Figura 27.

En la Figura 27 se observa que al momento de su colocación la penetración fue de 42 mm/10. Luego de 4 años en obra la penetración cae a 35 mm/10 (16 % de disminución respecto a la inicial) y a los 8 años a 28 mm/10 (33%). Es decir, el asfalto en su proceso de envejecimiento se va endureciendo. A partir del año 8 aumenta el ritmo del endurecimiento, alcanzándose en el año 12 de colocación una penetración de 15 mm/10 (64 %), que es un valor muy bajo.

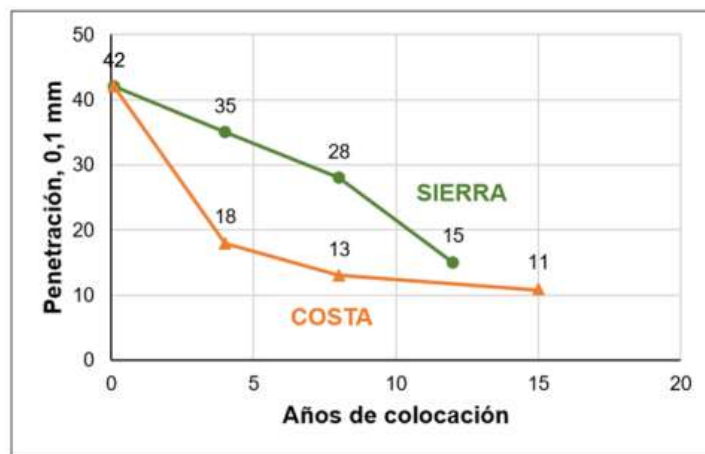
**Figura 31.** Comparación de la penetración en ambas regiones

En la Figura 31 se representan los valores de la penetración obtenidos en ambas regiones y su variación con los años de colocación, lo que equivale a tiempo de envejecimiento.

En la Figura 31 se puede observar que los valores de la penetración en la región costa son mucho menores que en la sierra, lo que indica que el efecto del envejecimiento ha sido mucho mayor en la costa. Otro detalle interesante en la penetración, que a nuestro juicio también ocurre en las restantes propiedades evaluadas, como se mostrará posteriormente, es que el efecto del envejecimiento en la sierra tiene un impacto más atenuado en los primeros 8 años y luego se acentúa. Sin embargo, en la región costa el impacto más fuerte se detecta en los 4 primeros años y luego su ritmo decrece.

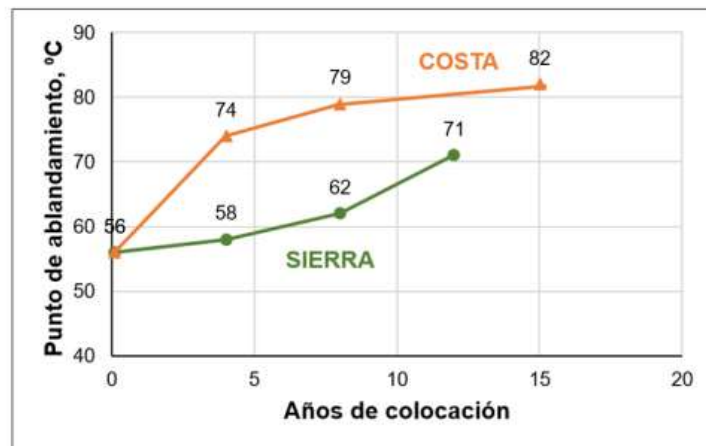
**Figura 32.** Comparación del punto de ablandamiento en ambas regiones

En la Figura 32 se representan los valores del punto de ablandamiento obtenidos en ambas regiones y su variación con los años de colocación.

Los resultados mostrados indican que los puntos de ablandamiento son mucho mayores en la región costa que en la sierra, lo que demuestra que el efecto del envejecimiento evaluado por este parámetro es mucho mayor en la costa. Es decir, que al endurecerse excesivamente el asfalto se necesitaría mayor temperatura para llegar a un punto de equiviscosidad. El mayor punto de ablandamiento en la sierra de 71 °C a los 12 años, se obtendría en la costa en un tiempo de 3 a 4 años aproximadamente.
