UNIVERSIDAD CATÓLICA
DE SANTIAGO DE GUAYAQUIL

**MAESTRIA EN ELECTRICIDAD CON MENCIÓN EN ENERGÍAS
RENOVABLES Y EFICIENCIA ENERGÉTICA**

Estudio de la calidad de energía eléctrica en el sistema eléctrico de la planta Cautivo de refinería La Libertad, en la provincia de Santa Elena.

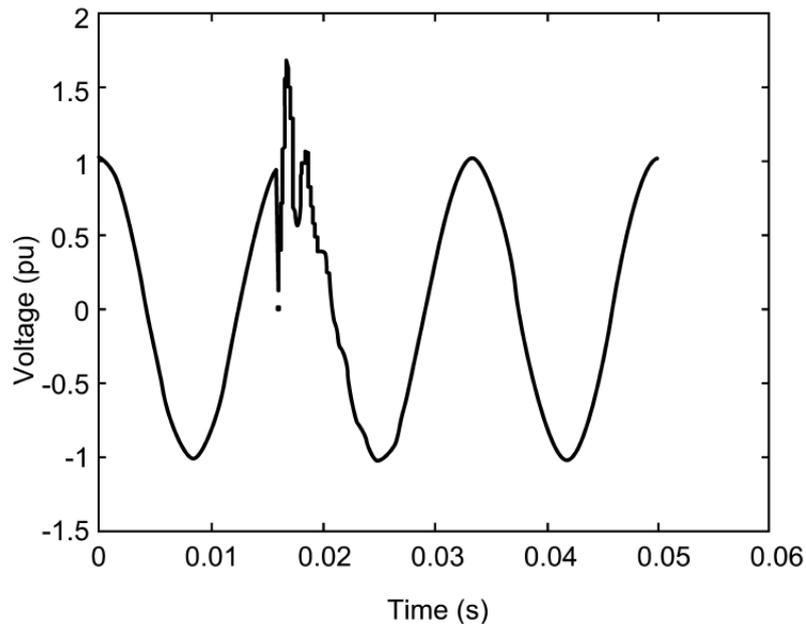
En la figura 1.5 se puede observar el efecto que causa en la forma de onda un evento transitorio ocasionado por la conmutación de un capacitor; en la forma de onda de voltaje se forman varios picos de corta duración; estos picos en la forma de onda del voltaje pueden causar daños severos a un equipo eléctrico.

Figura 1.5 Transitorio producido por la conmutación de un capacitor (*Institute of Electrical and Electronics Engineers, 2019, pág. 75*).

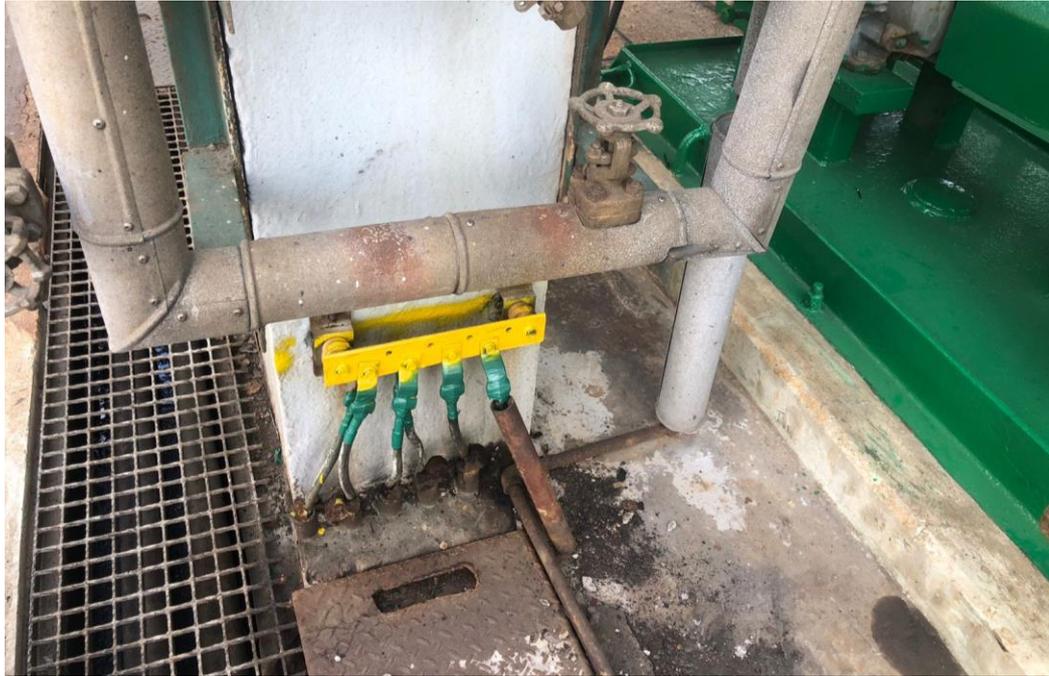
Figura 1.6 Barra de conexión un Sistema Puesta a Tierra (SPT).

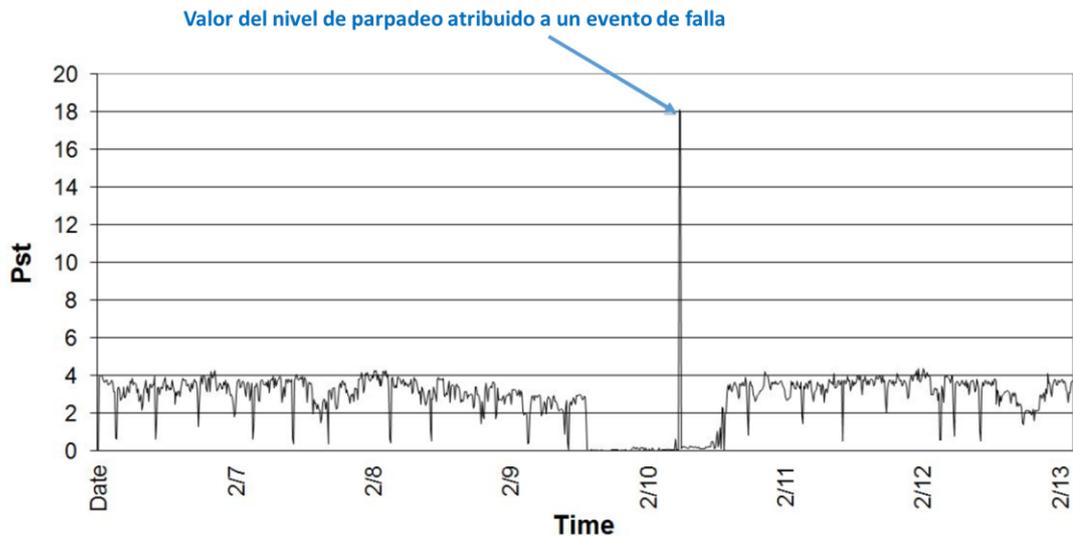
En el documento Fenómeno del parpadeo, Carrillo indica que “es visible el parpadeo observando el comportamiento de los sistemas de iluminación (lámparas de incandescencia y descargas, principalmente) ante las fluctuaciones en el voltaje de alimentación; estas fluctuaciones de voltaje son producidas por cambios bruscos en las cargas conectadas a la red eléctrica, tal y como sucede durante el funcionamiento normal de un horno de arco, motores con cargas pulsantes, máquinas de soldadura por arco” (Carrillo, 2007, pág. 1). En la figura 1.7 se aprecia la tendencia del parpadeo debido a la fluctuación por un fallo en la carga.

Figura 1.7 Parpadeo (flicker) producido por una falla en la carga (*IEEE Recommended Practice for the Analysis of Fluctuating Installations on Power Systems, 2015, pág. 19*).

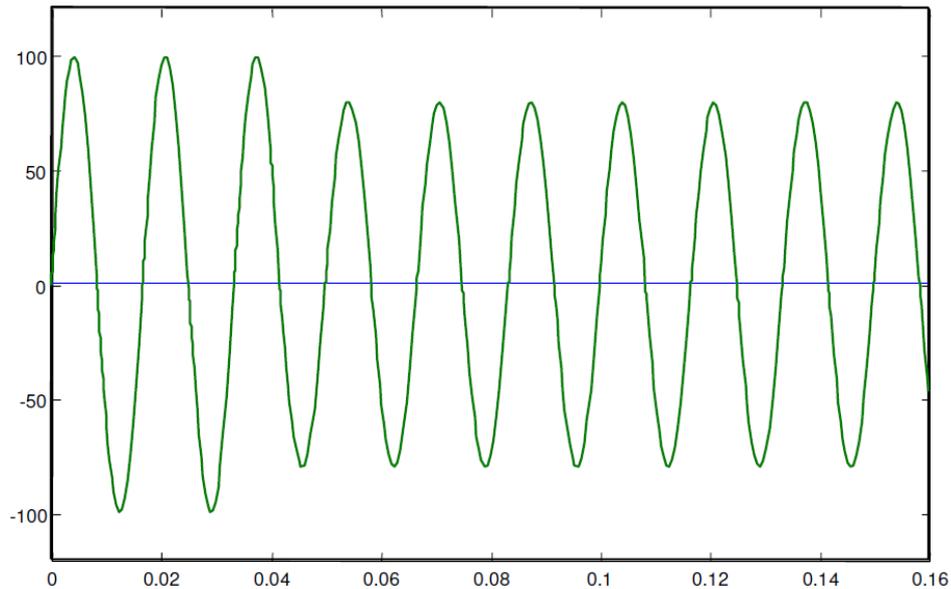
Figura 1.8 Variación de voltaje en un sistema eléctrico (*J. Arizpe, 2013 , pág. 39*).

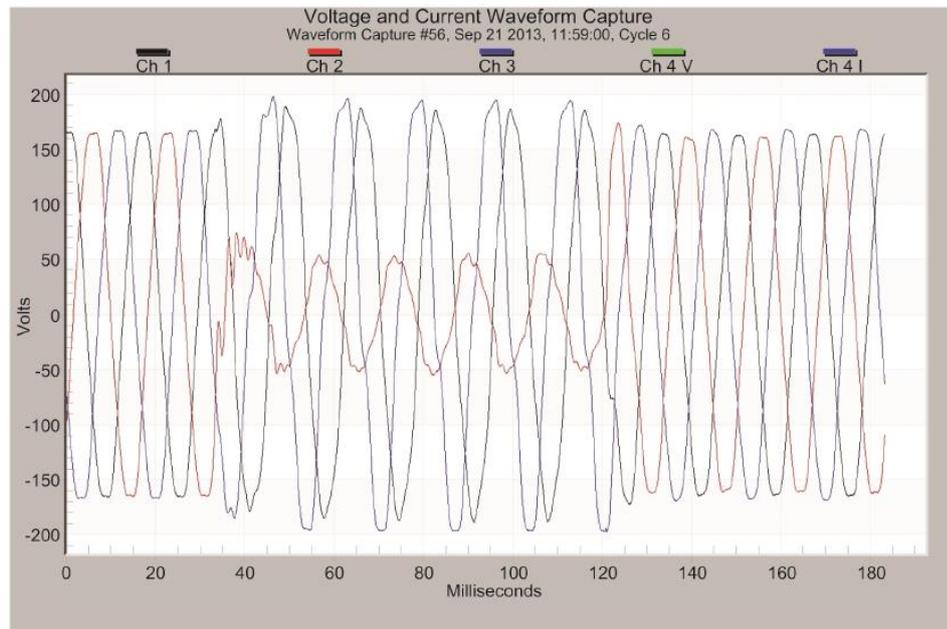
Las caídas de voltajes están asociadas a problema o fallos en los sistemas eléctricos, también, por el arranque de motores de mayor potencia o la conmutación de cargas de gran consumo y que normalmente tienen un tiempo de restablecimiento 3 a 30 ciclos, como indica la IEEE; en la figura 1.9 se

visualiza la simulación de una caída de voltaje por una falla asimétrica (falla a tierra), la misma que tiene una duración de 80 milisegundos.

Figura 1.9 Simulación de una caída de voltaje (Institute of Electrical and Electronics Engineers, 2019, pág. 22).

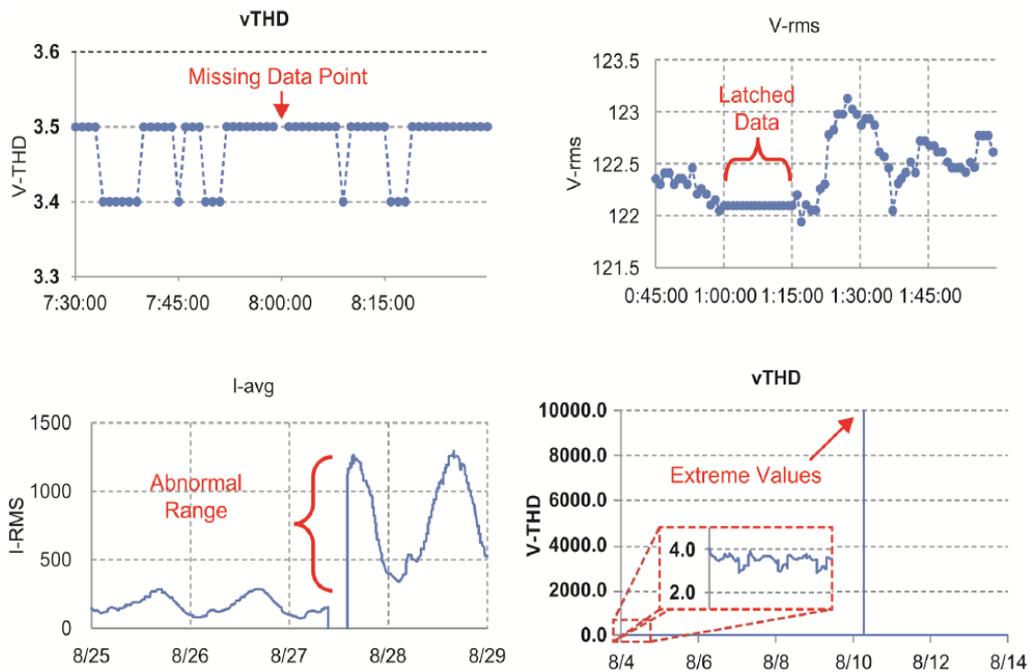
En la figura 1.12 se observan algunos errores comunes en la calidad de datos levantadas en un Estudio de Calidad de Energía y como se aprecia son muy visibles; en el análisis de los datos de la figura 1.12, debido a los errores, se pudiera interpretar que el sistema eléctrico presenta diferentes fallas. Los cortes de energía eléctrica no deseados en el equipo Analizador de Calidad

Figura 1.12 Datos erróneos levantados por un analizador de redes (*Institute of Electrical and Electronics Engineers, 2019, pág. 45*).

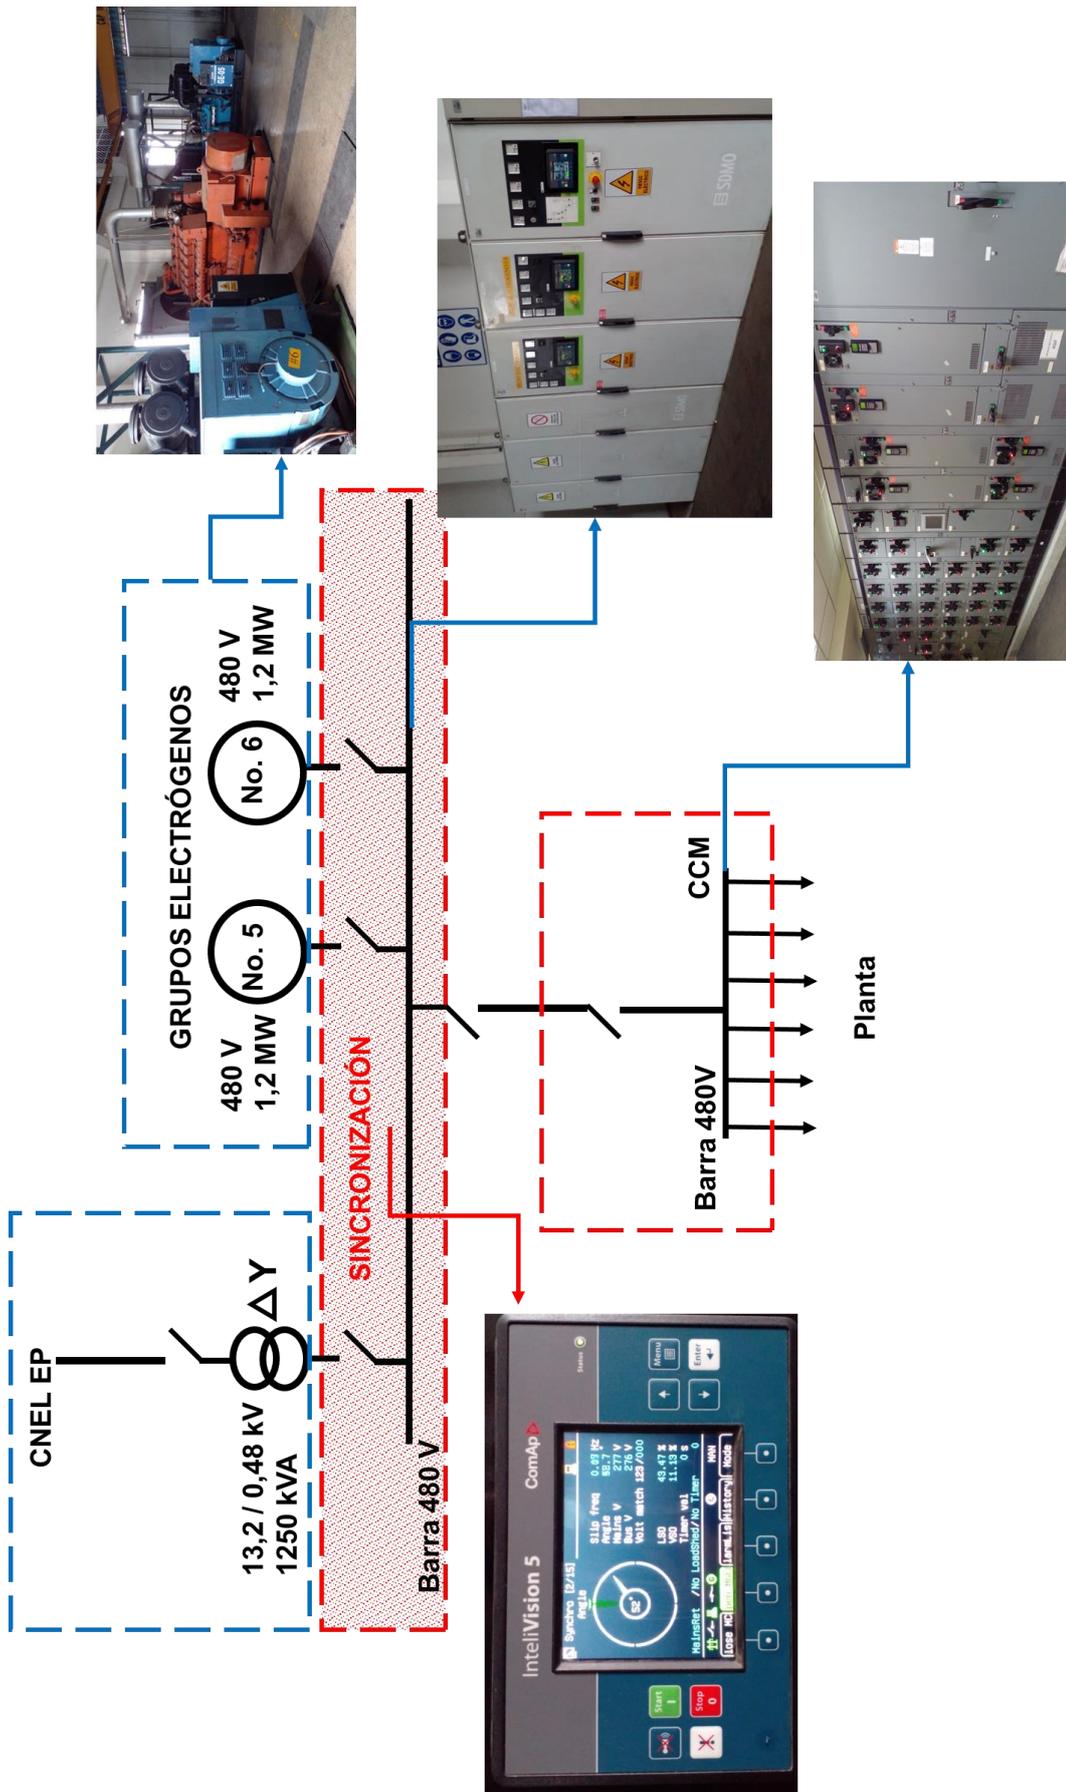
En la figura 2.1 se muestra el diagrama unifilar graficado del sistema de alimentación de la planta Cautivo, la sincronización la realiza el controlador en el tablero de barras de bajo voltaje (480 V, rectángulo rojo).

Figura 2.1 Unifilar gráfico del sistema de sincronización de la planta Cautivo.

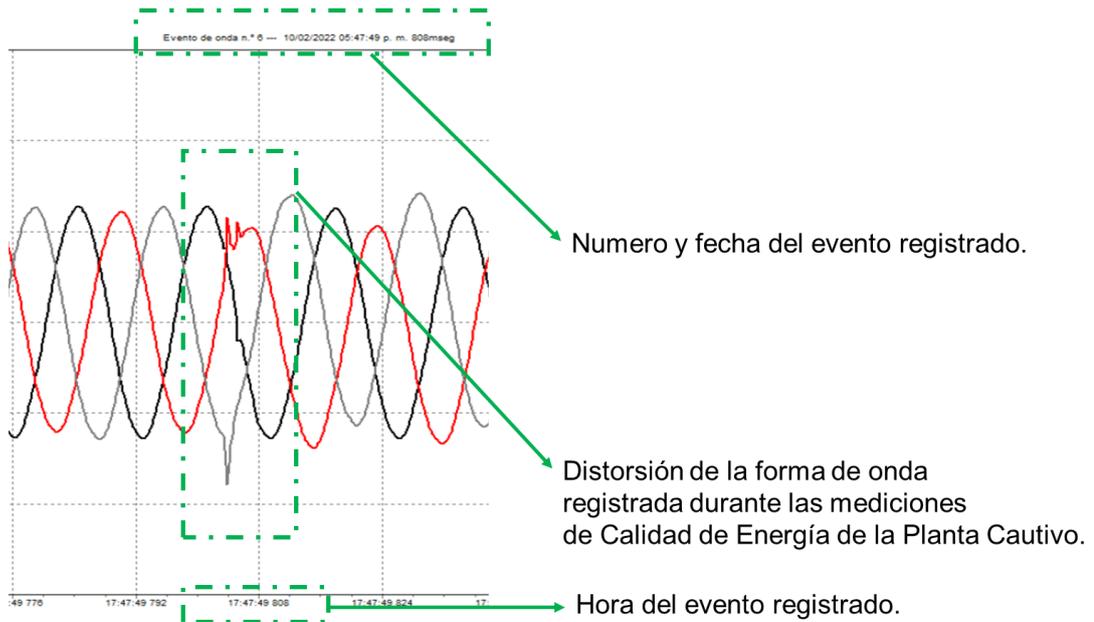
El presente estudio de calidad de energía a la planta Cautivo permitió observar los fenómenos electromagnéticos registrados para posteriormente analizarlos; un ejemplo de esto son las distorsiones que se presentaron en la forma de onda de corriente y voltaje, que fueron de naturaleza transitoria, de corta duración, dirección bipolar y unipolar (positiva y negativa), como la mostrada en la figura 4.6.

Estas distorsiones registradas de la forma de onda pueden ser originadas por múltiples causas y, a corto o largo plazo pueden causar daños a los equipos instalados en el sistema, y como lo indica la IEEE Std 1250 “la distorsión del voltaje en el sistema eléctrico puede provocar resonancias y sobrecargas a los equipos de corrección de factor de potencia” (Institute of Electrical and Electronics Engineers, 2011, pág. 24).

Figura 4.6 Forma de onda distorsionada de corriente registrada el PCC 1.

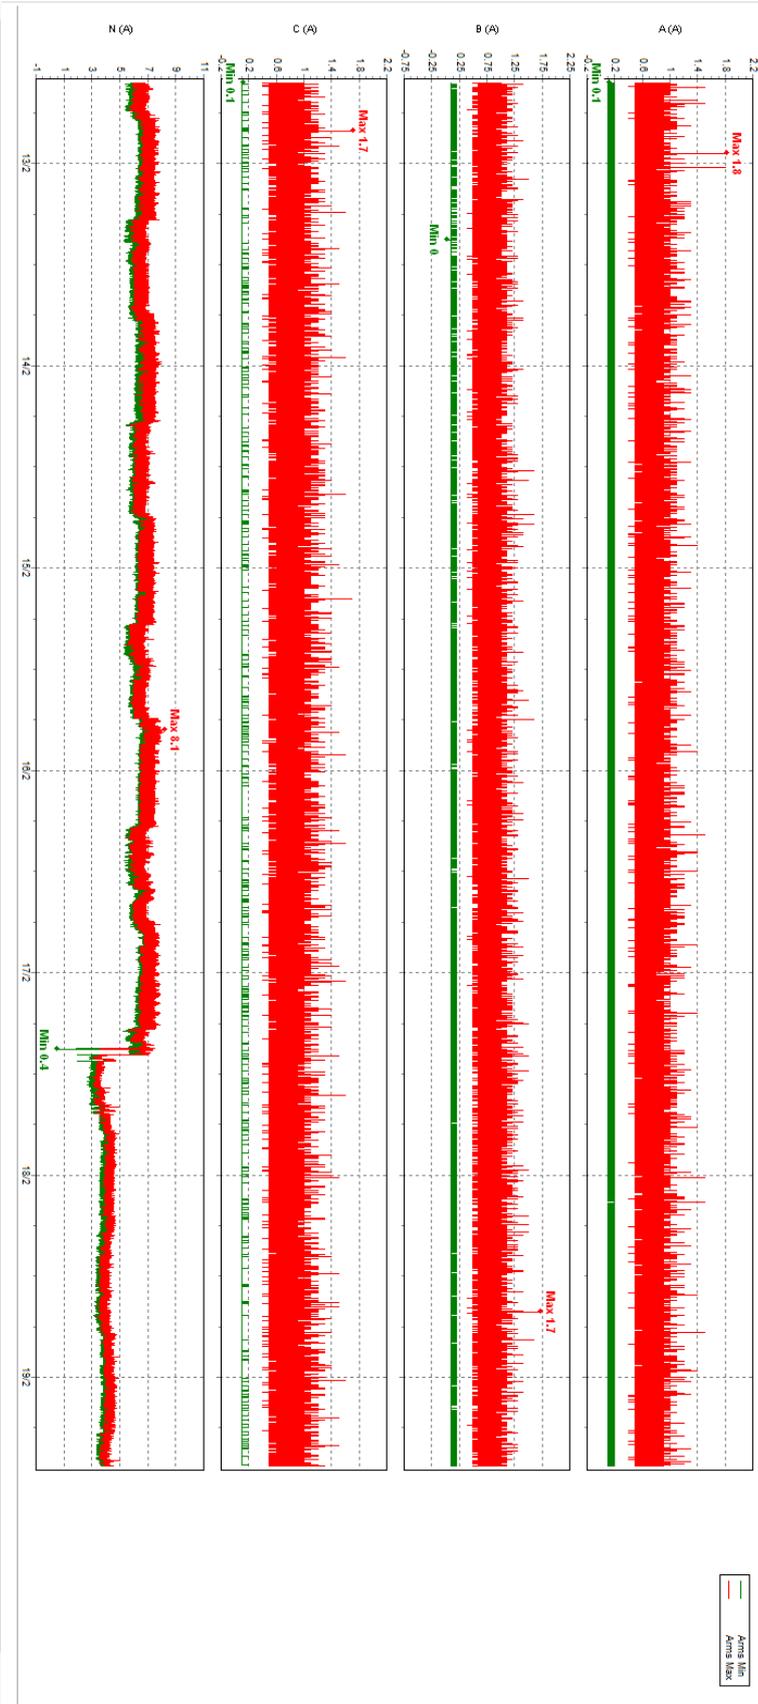
ANEXO J 1.2

PCC 2: Lecturas de Corriente

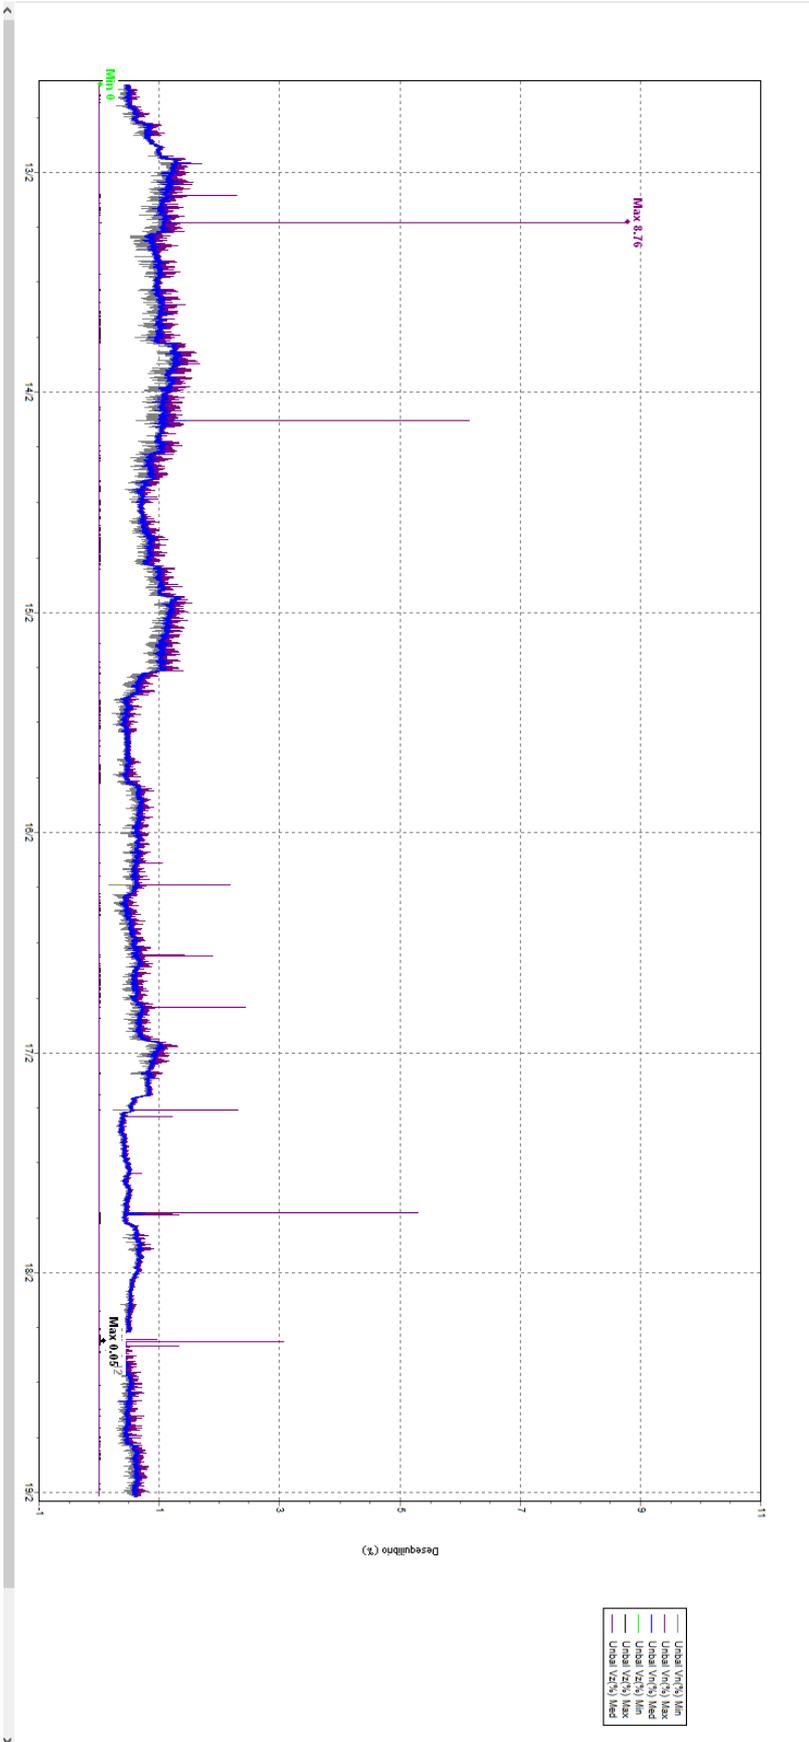
ANEXO J 1.7

PCC 2: Desbalance de Voltaje

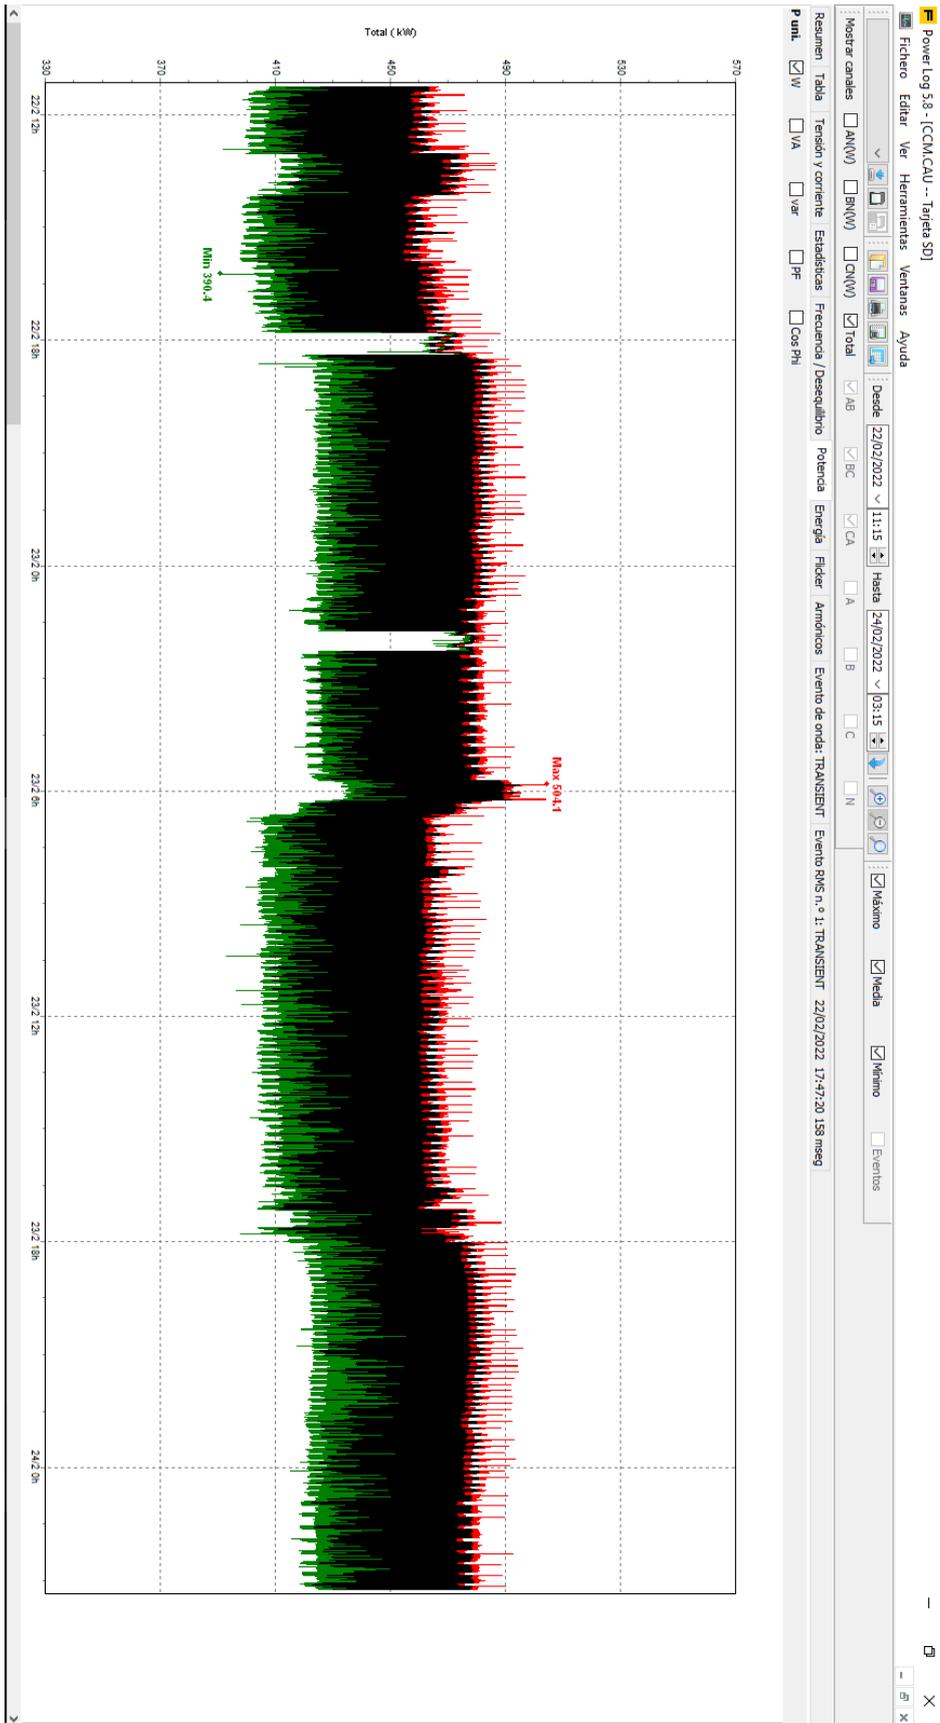
ANEXO K 1.3

PCC 3: Lecturas de Potencia Activa

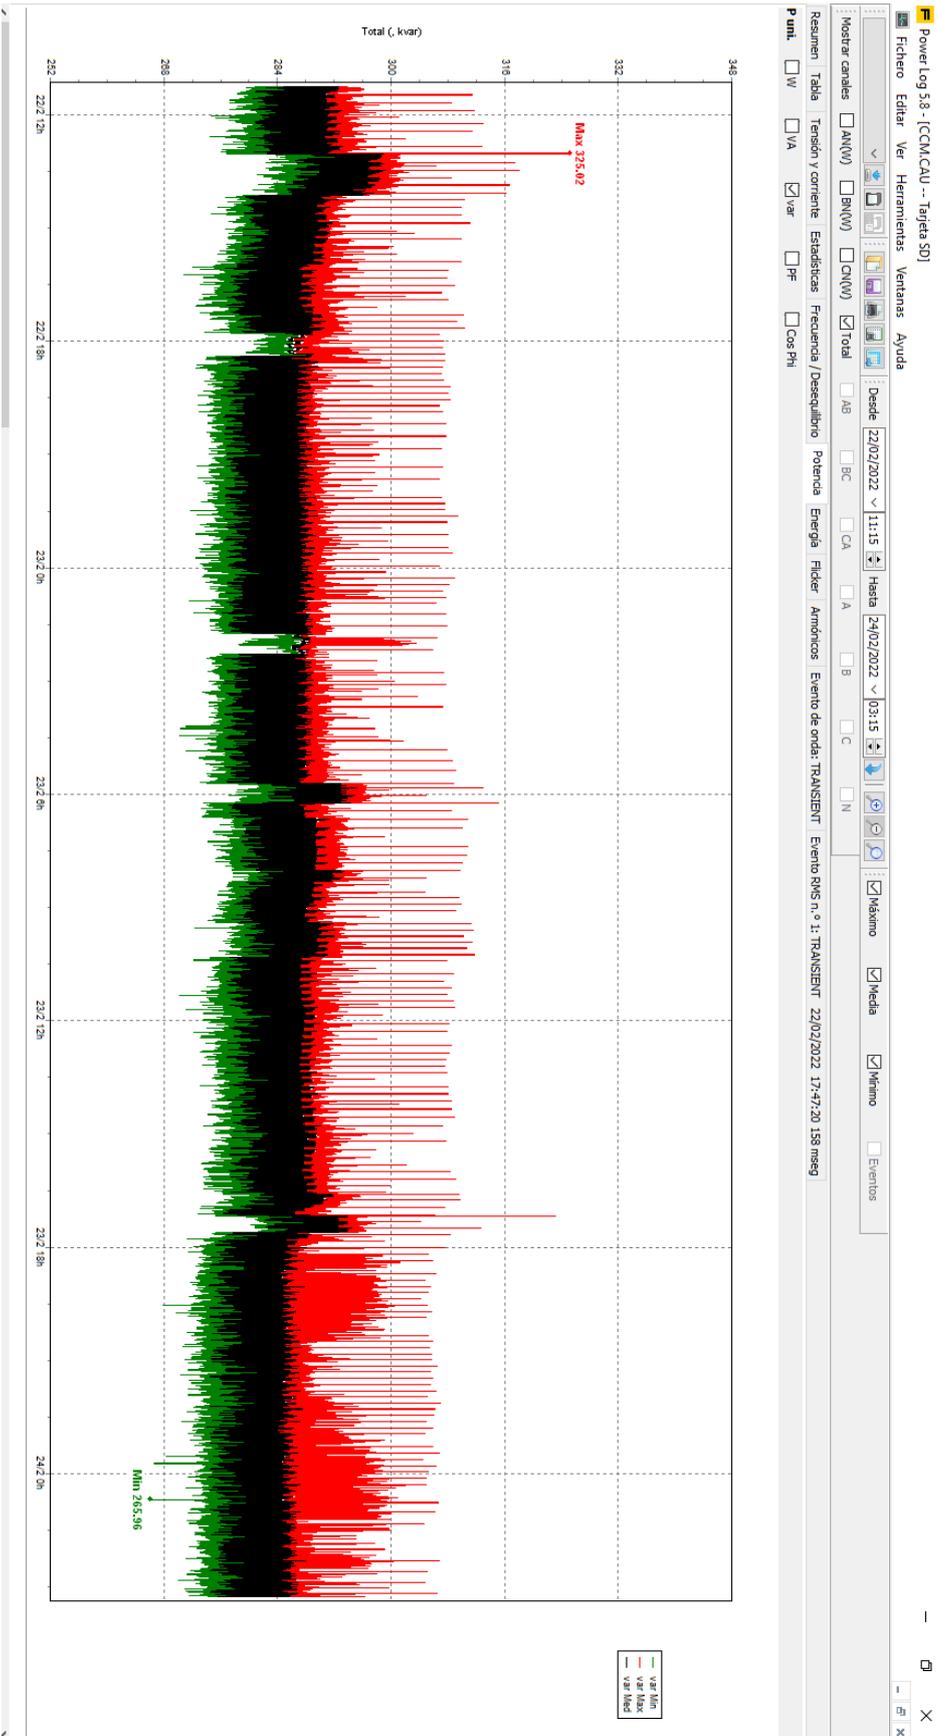
ANEXO K 1.4

PCC 3: Lecturas de Potencia Reactiva

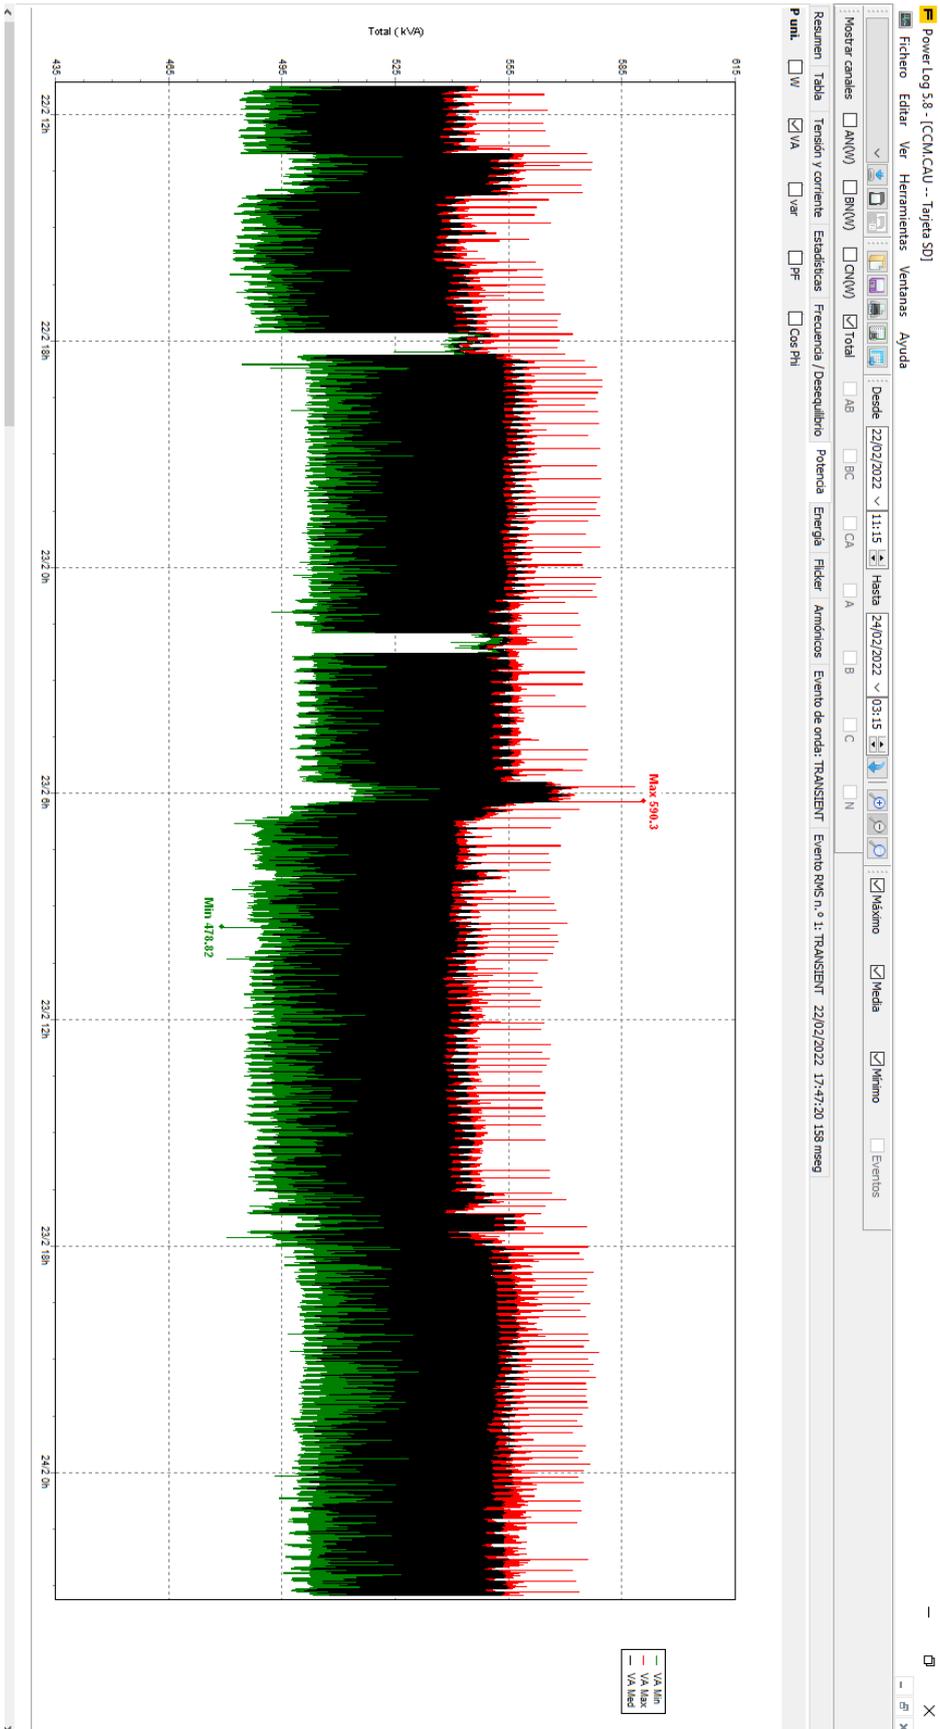
ANEXO K 1.5

PCC 3: Lecturas de Potencia Aparente y Factor de Potencia

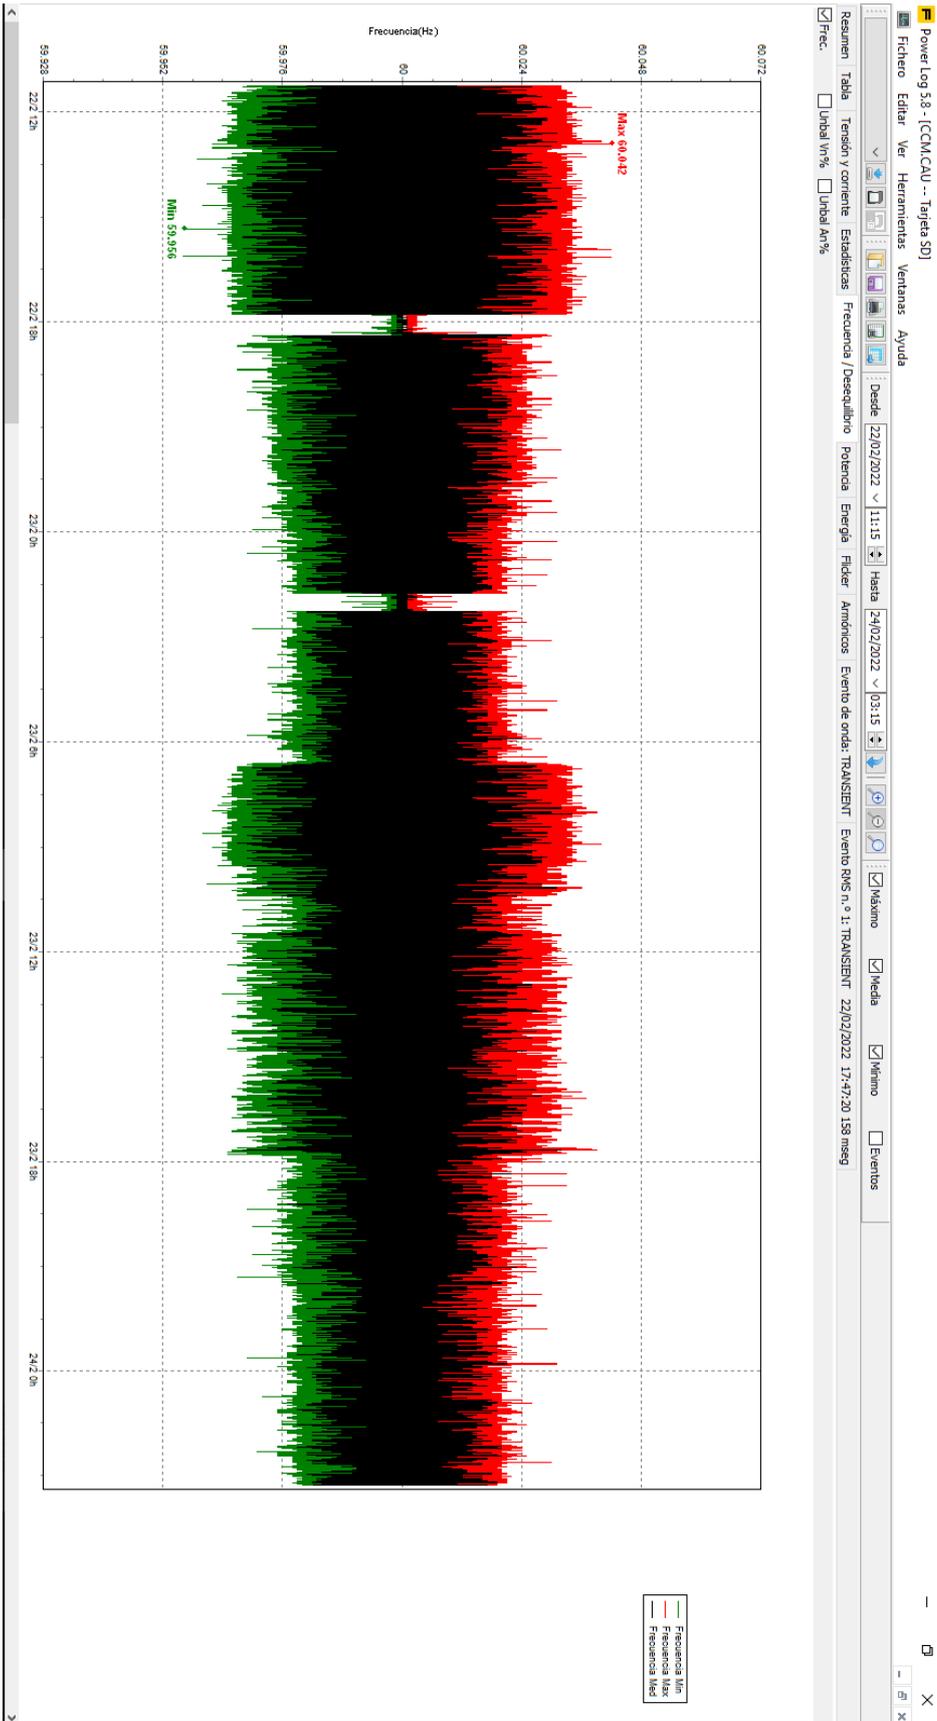
ANEXO K 1.6

PCC 3: Lecturas de Frecuencia

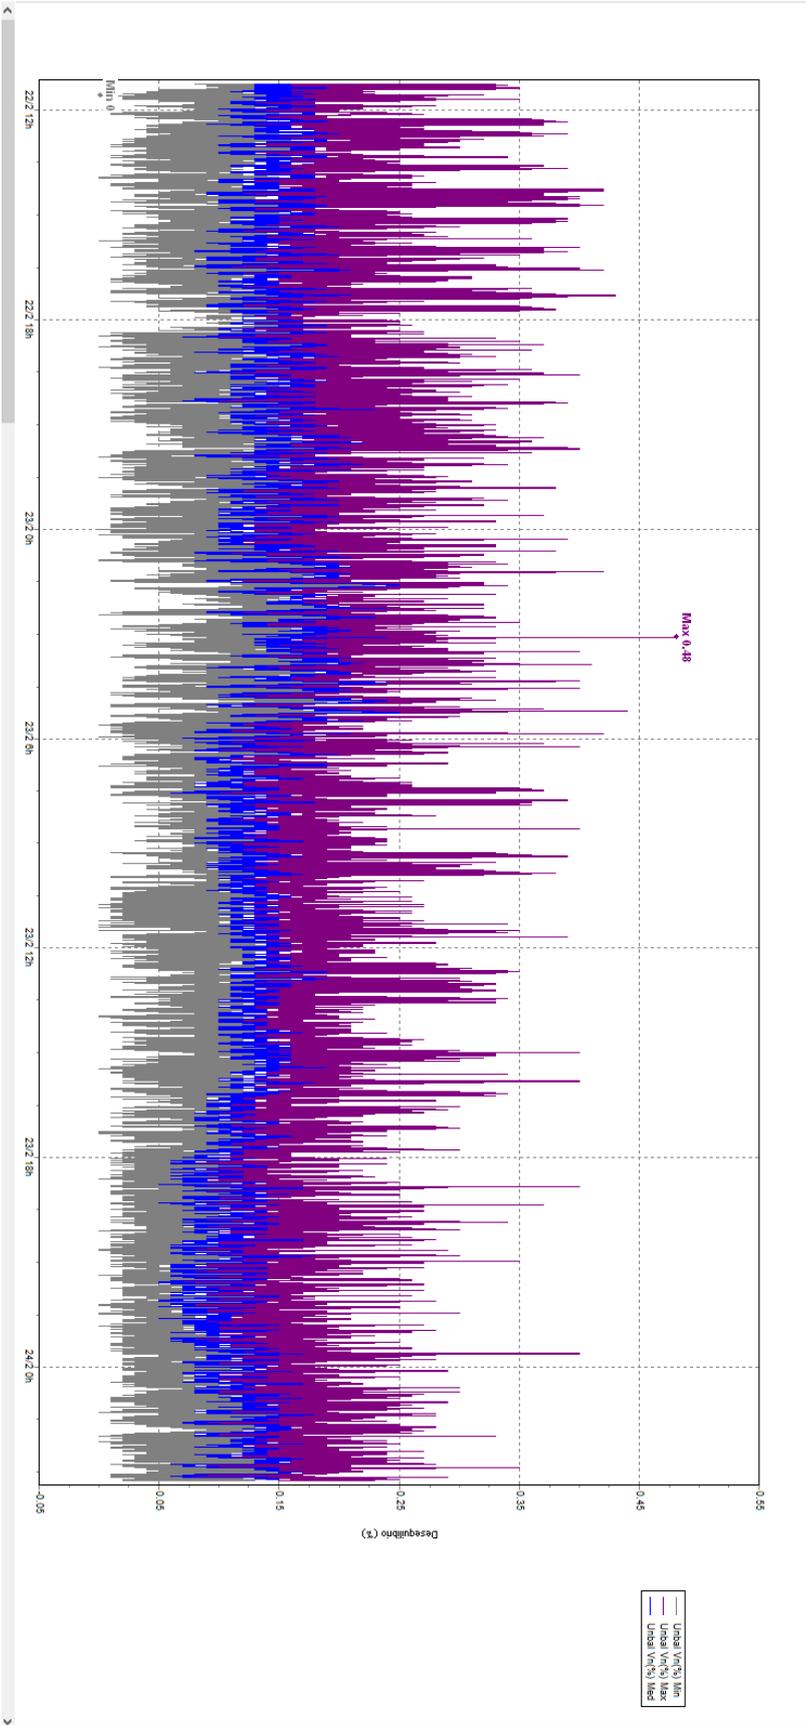
ANEXO K 1.7

PCC 3: Lecturas de Desbalance de Voltaje

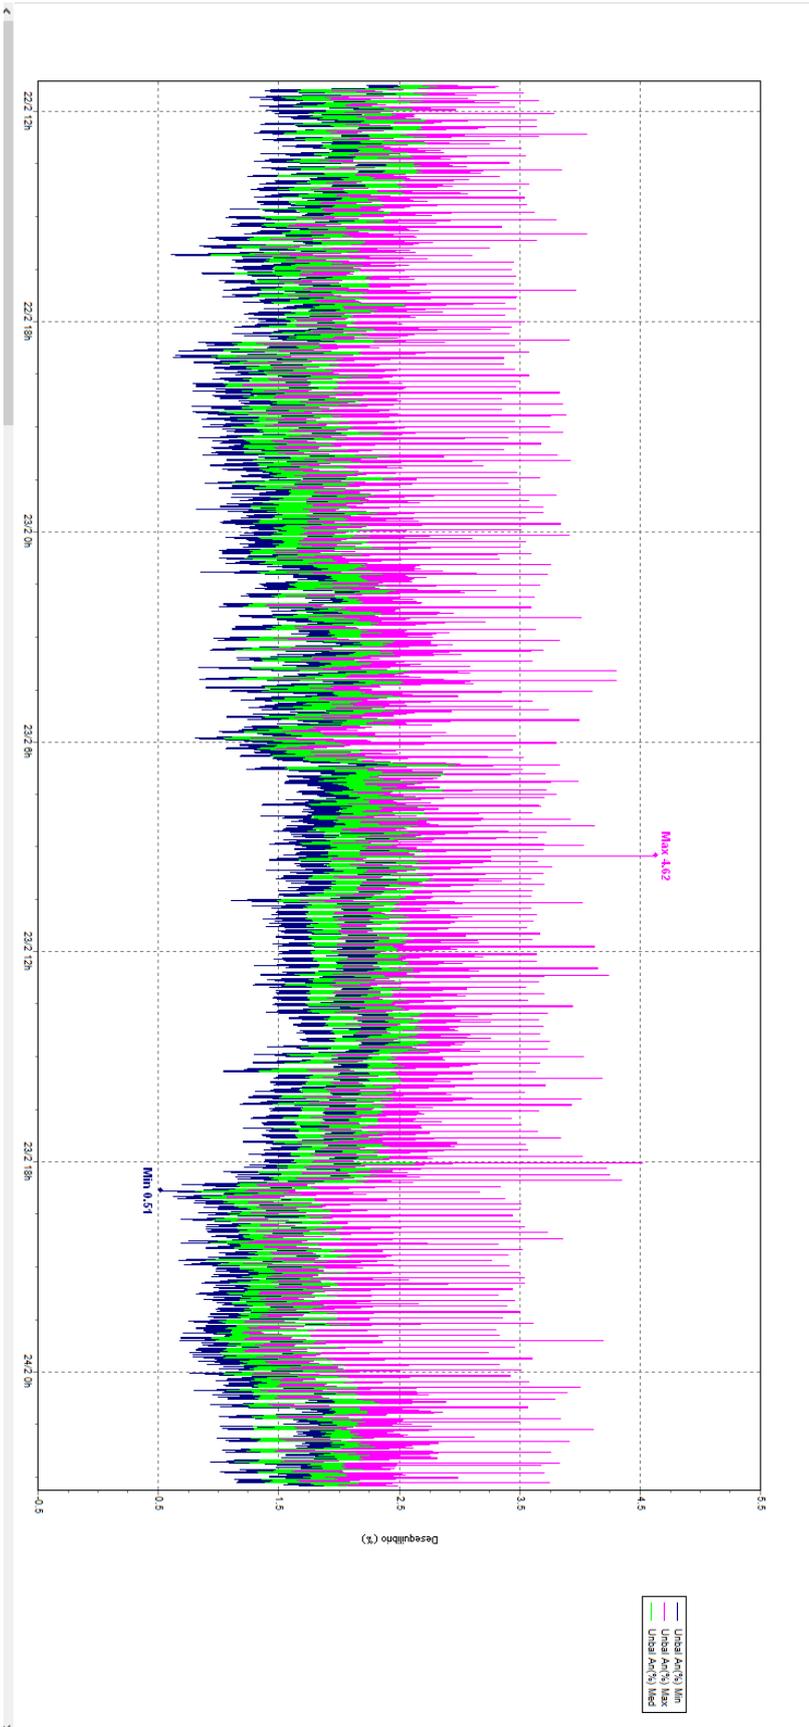
ANEXO K 1.8

PCC 3: Lecturas de Desbalance de Corriente
