**UNIVERSIDAD CATÓLICA  
DE SANTIAGO DE GUAYAQUIL  
FACULTAD DE INGENIERÍA  
CARRERA DE INGENIERÍA CIVIL**

**Defensas dinámicas sucesivas para zonas amenazadas por caída de rocas del cerro San Eduardo, Guayaquil.**

**Trabajo de Titulación previo a la obtención del título de  
INGENIERO CIVIL**

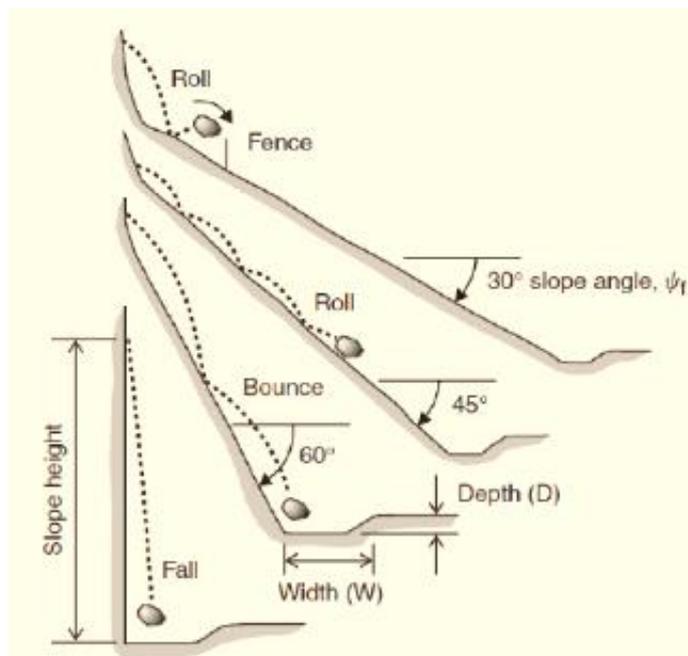
*Modelos de trayectorias de caídas de rocas de acuerdo con la inclinación del talud*

La Figura 9 muestra cómo suele comportarse el desprendimiento según la variación de la pendiente del talud. En taludes cercanos a los 90 grados se puede

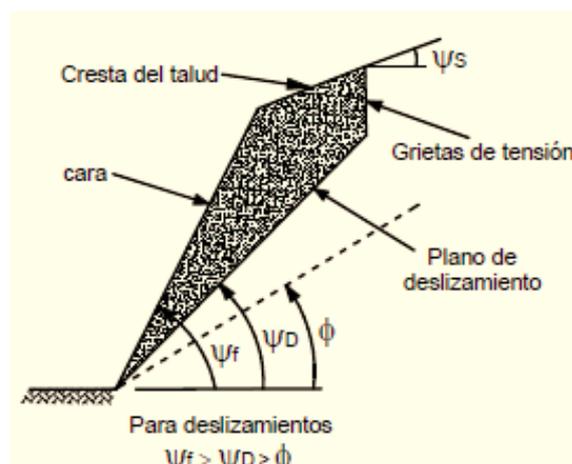
*Esquema de una falla planar*

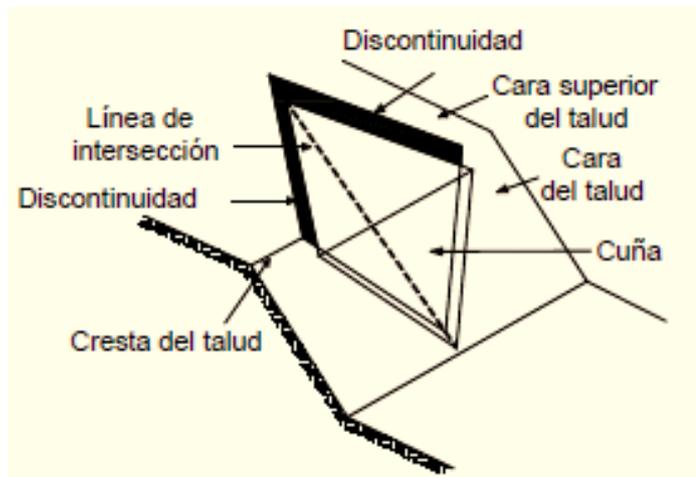
*Esquema de una falla en cuña*

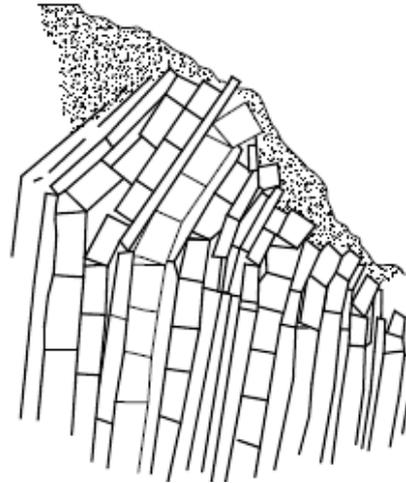
*Esquema de falla de tipo volteo en un macizo rocoso*

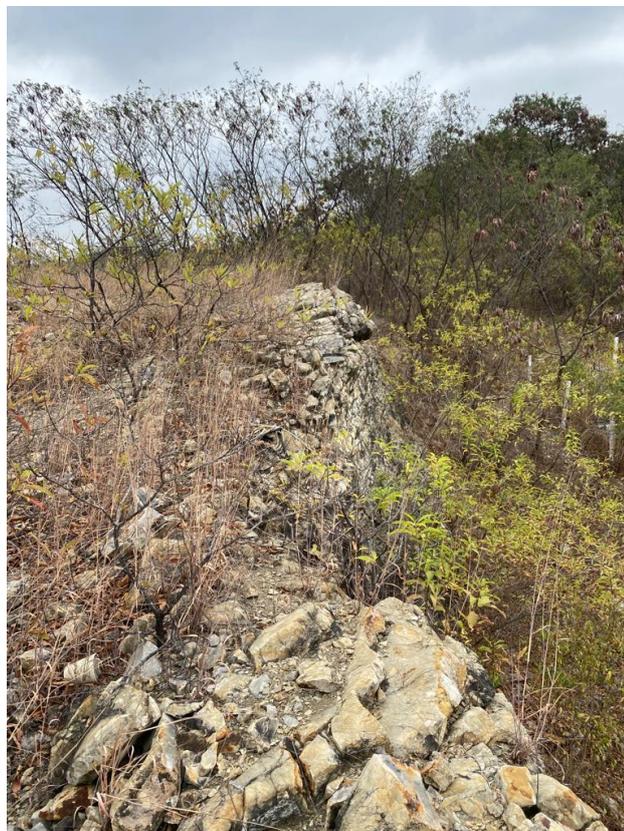
**Figura 18**

*Inclinación del macizo rocoso en la zona alta de cerro San Eduardo (zona 1)*

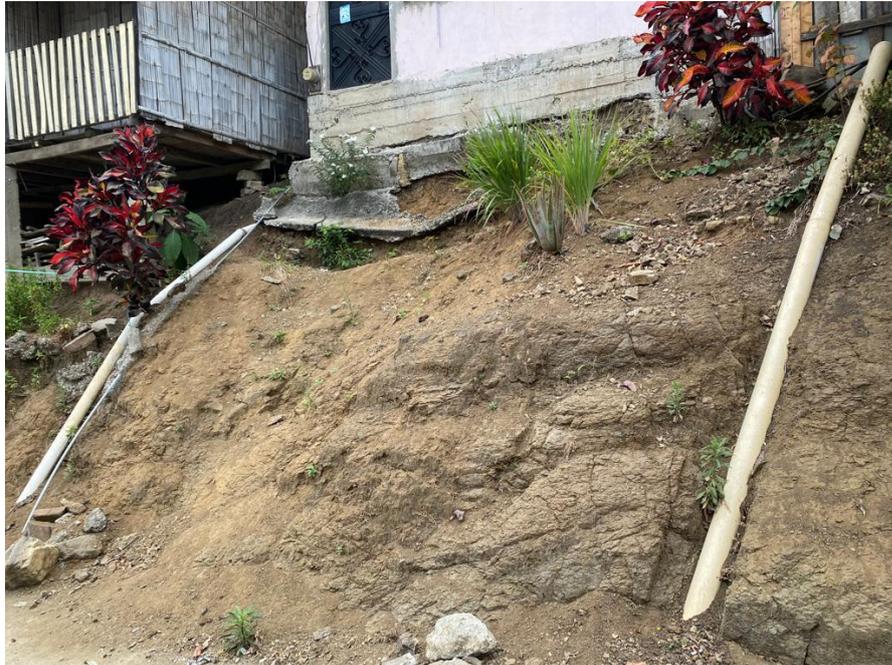
*Vivienda asentada sobre roca afectada por la meteorización (zona 2)*

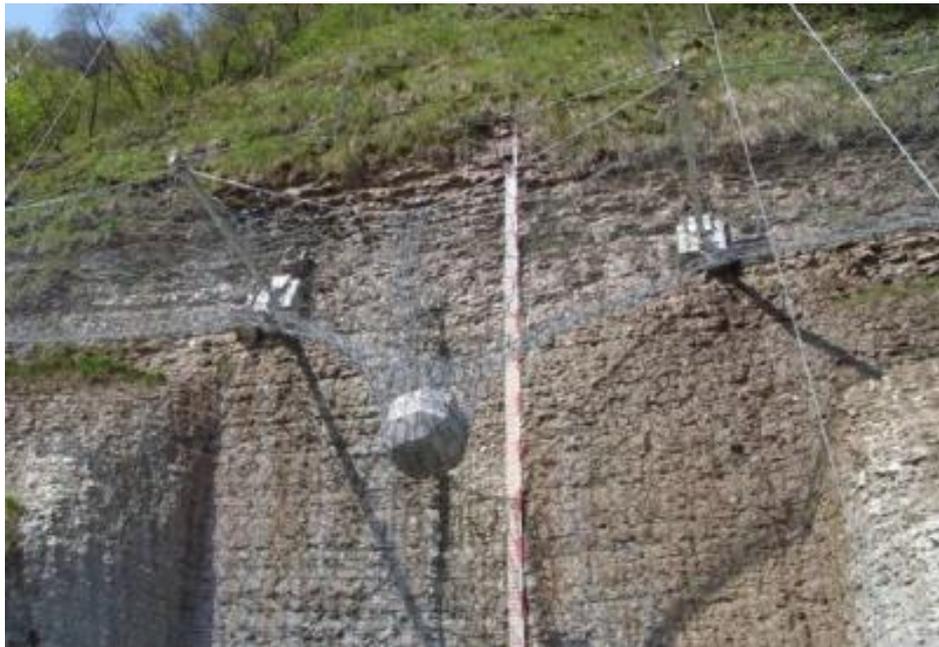
*Ensayo de la defensa dinámica RMC 300/A*

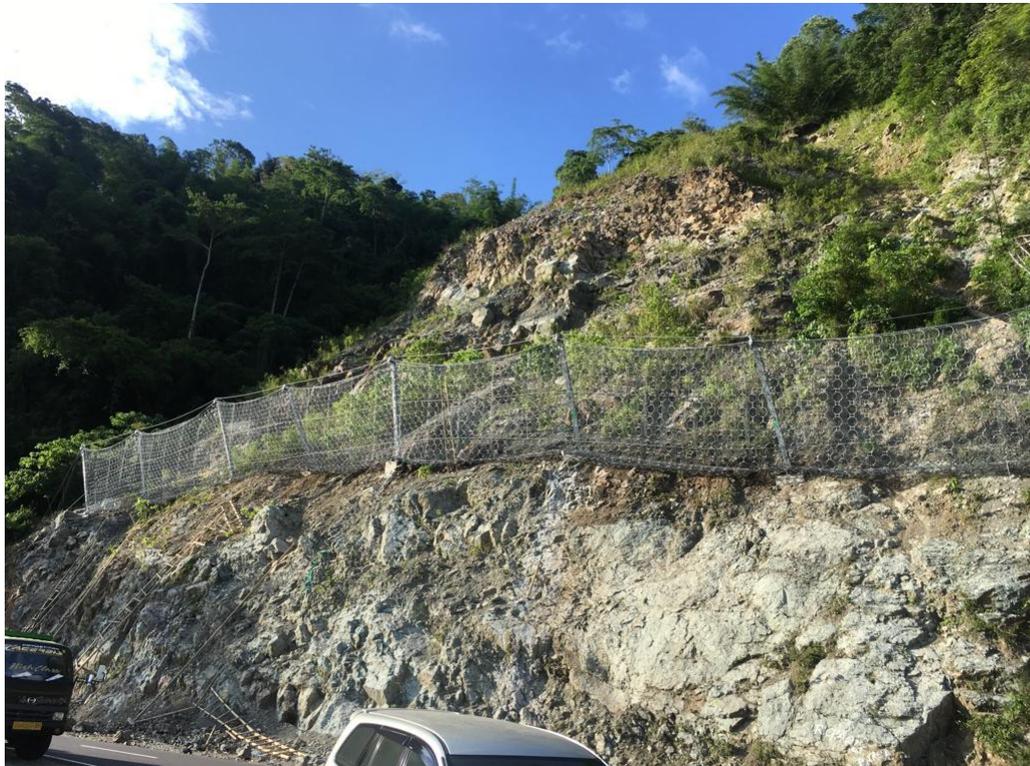
*Aplicación de una defensa en Ende-Detusoko National Road, ID*

Por otro lado, se realizó otra aplicación de estos mecanismos en Ende-Detusoko National Road STA 018, Flores Island, NTT Province, Indonesia en el año 2018, donde a lo largo de la carretera nacional entre Ende y Detusoko en la isla de Flores, provincia de Nusa Tenggara Timur, los desprendimientos de rocas y los derrumbes de pendientes podrían causar víctimas mortales y daños a vehículos e infraestructuras. Como solución se empleó una barrera RXE-3000 con una altura de 5 m y una longitud de 100 m.

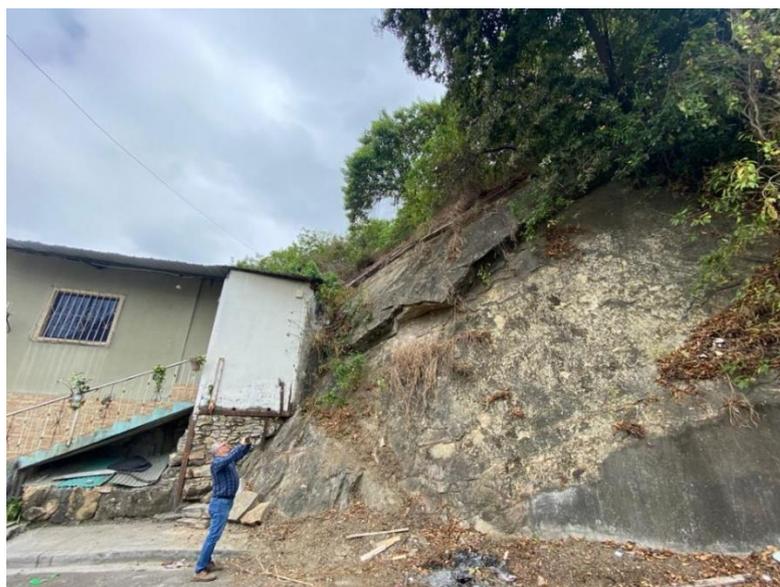
**Figura 39**

*Sección desprendida del macizo rocoso (zona 1)*

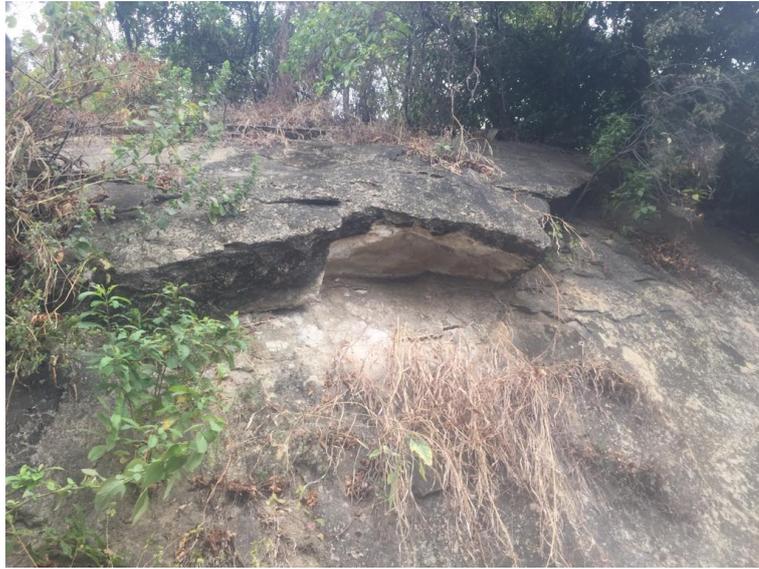
**Figura 40**

*Sección desprendida del macizo rocoso (zona 1)*

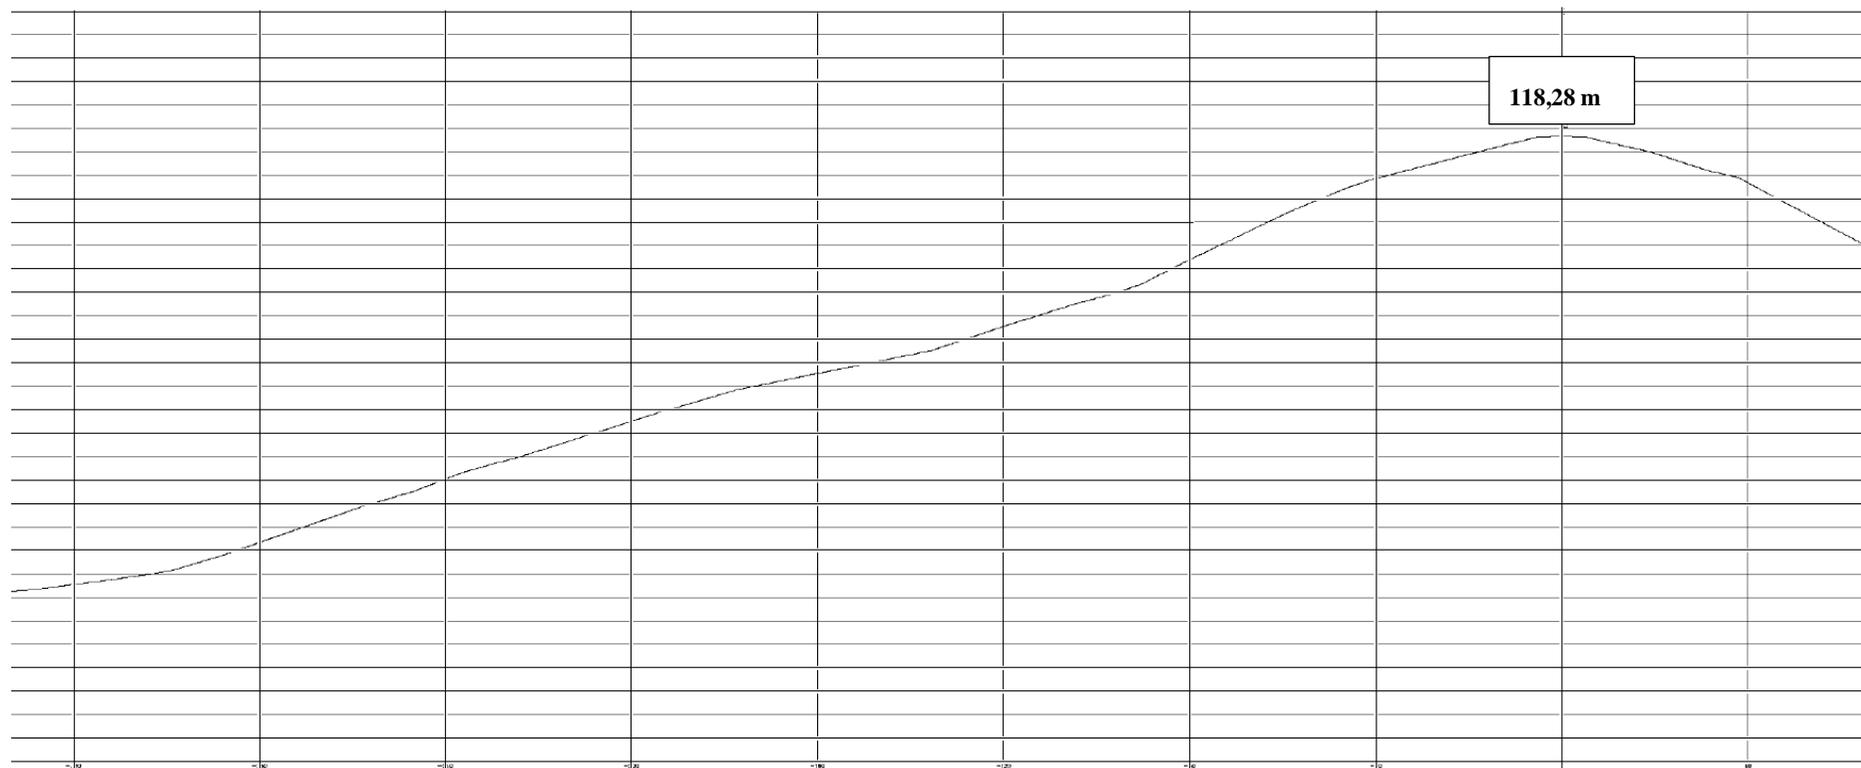
### Figura 46

*Perfil topográfico seleccionado*

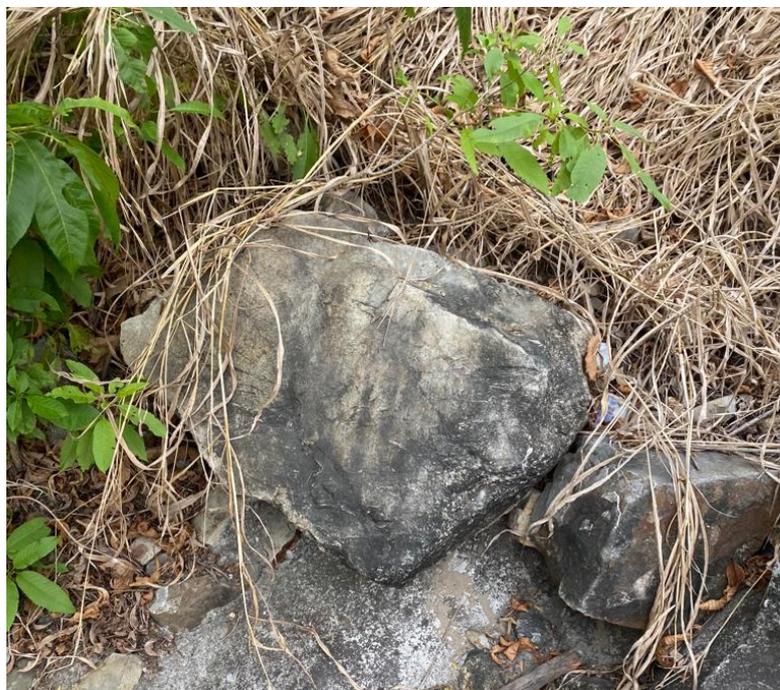
*Roca desprendida próxima a caer (zona 2)*

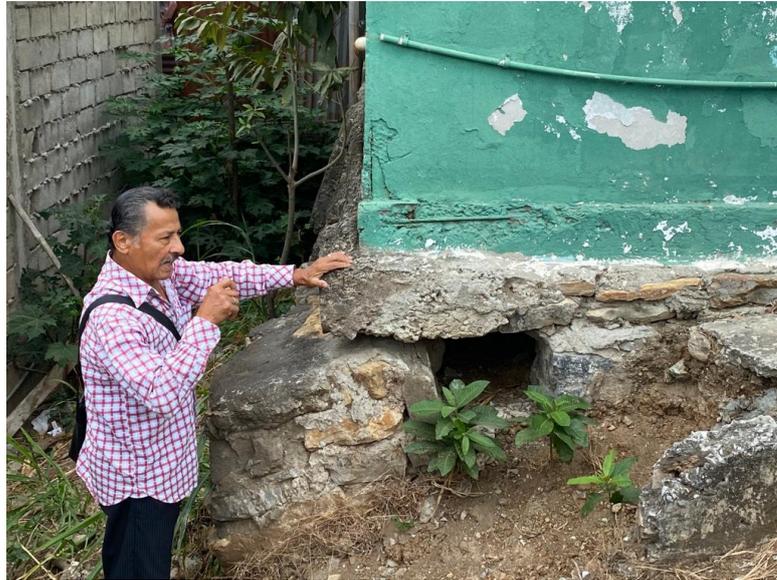
**Figura 50**

*Inestabilidad en casa comunal del barrio San Eduardo (zona 2)*

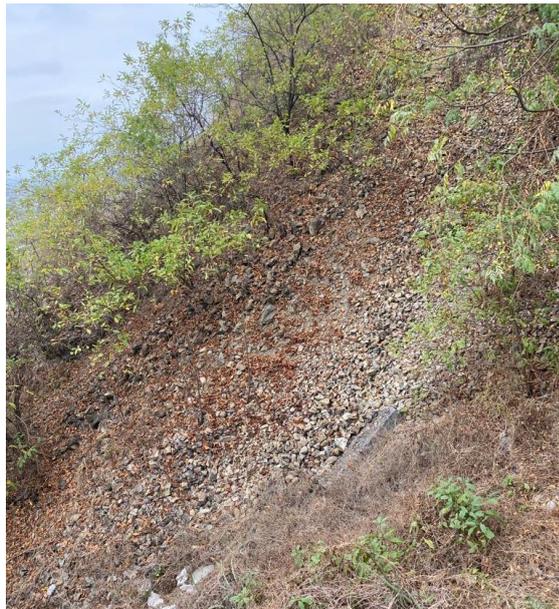
*Ruta de caída de bloques (zona 1)*

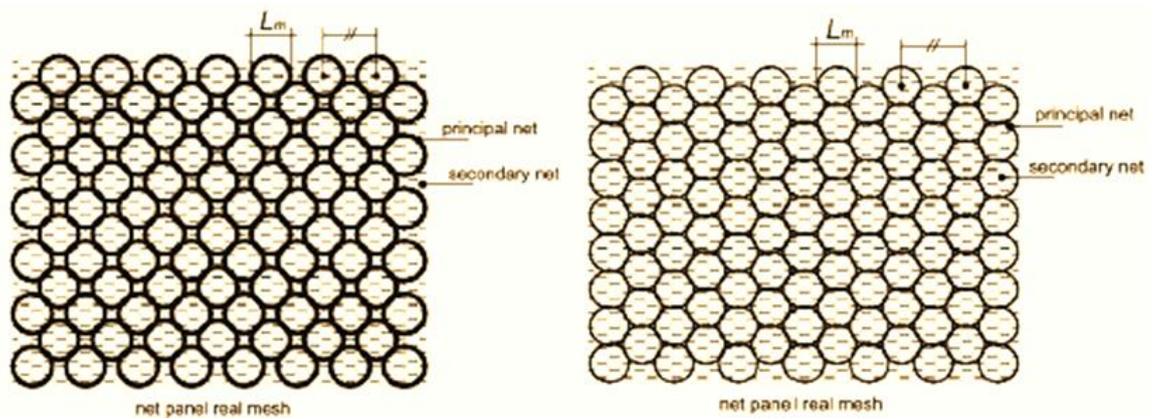
*Red de cuatro anillos (izquierda) y red de seis anillos (derecha)*

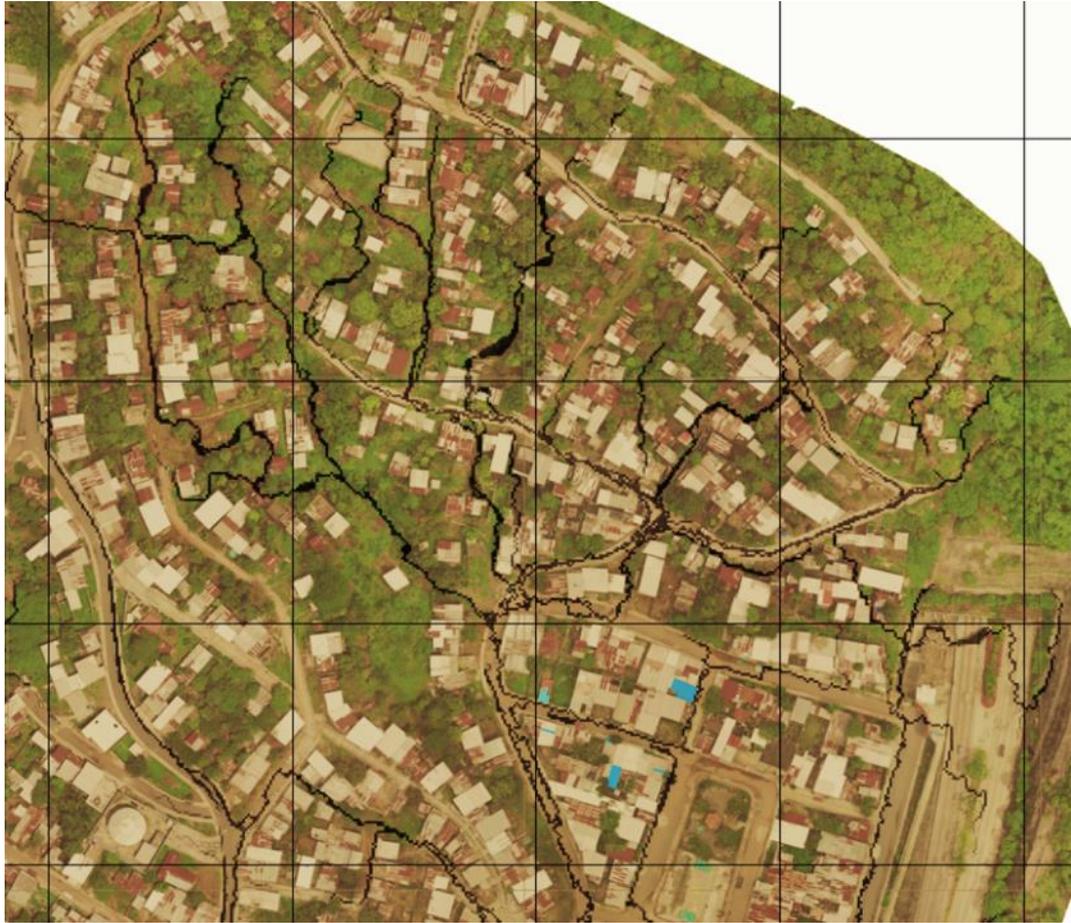
*Mapa de escurrimientos y cursos de agua del cerro de la zona 2*

En la Figura 57 se observan líneas de color negro que representan los flujos presentes en el cerro, así pues, se pueden visualizar algunas de mayor grosor que hacen referencia a que en esos lugares la acumulación de flujos será más grande.

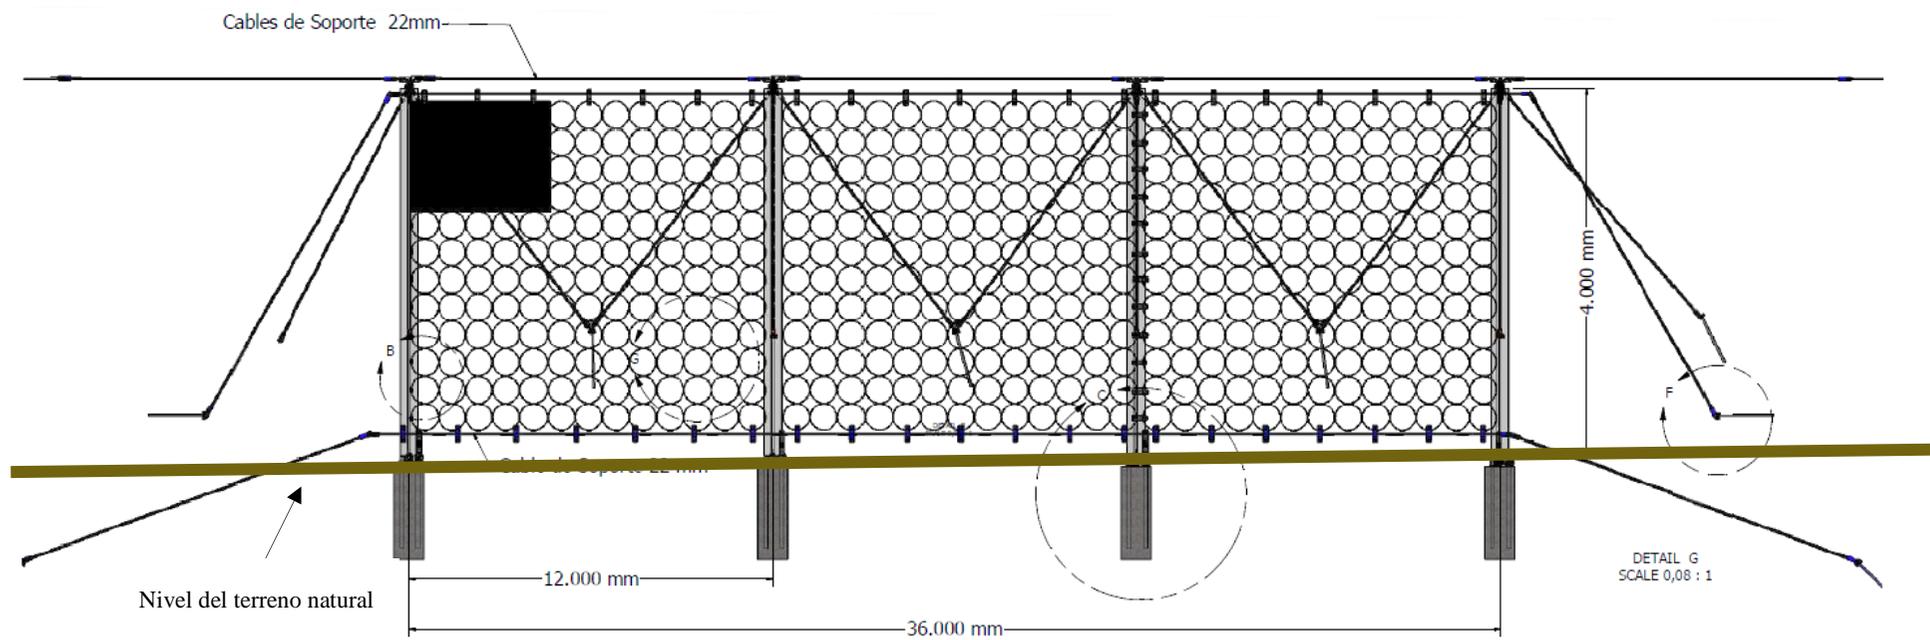
**Figura 72** Esquema completo de una defensa dinámicas sucesiva para caída de rocas en la zona 1

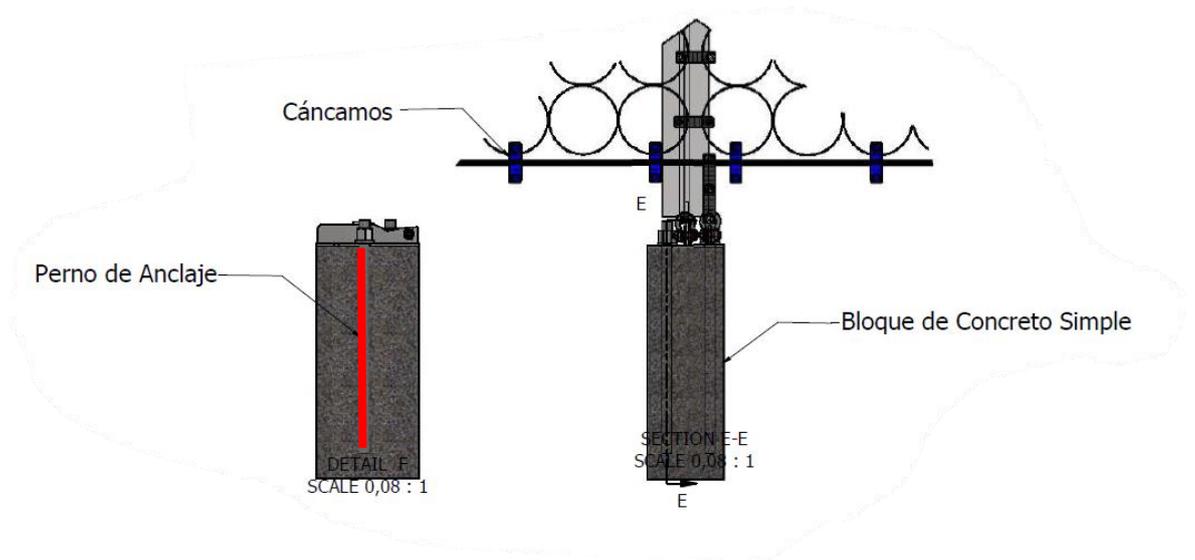
**Figura 76** Detalle de cimentación: pernos de anclajes puestos en bloques de mortero

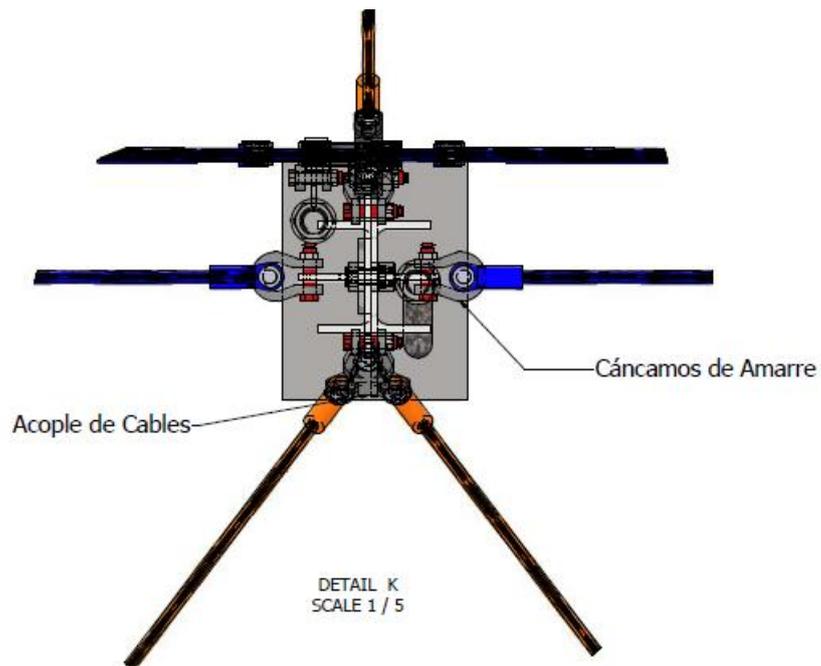
**Figura 78** *Detalle de acople de cables a través de cáncamos*

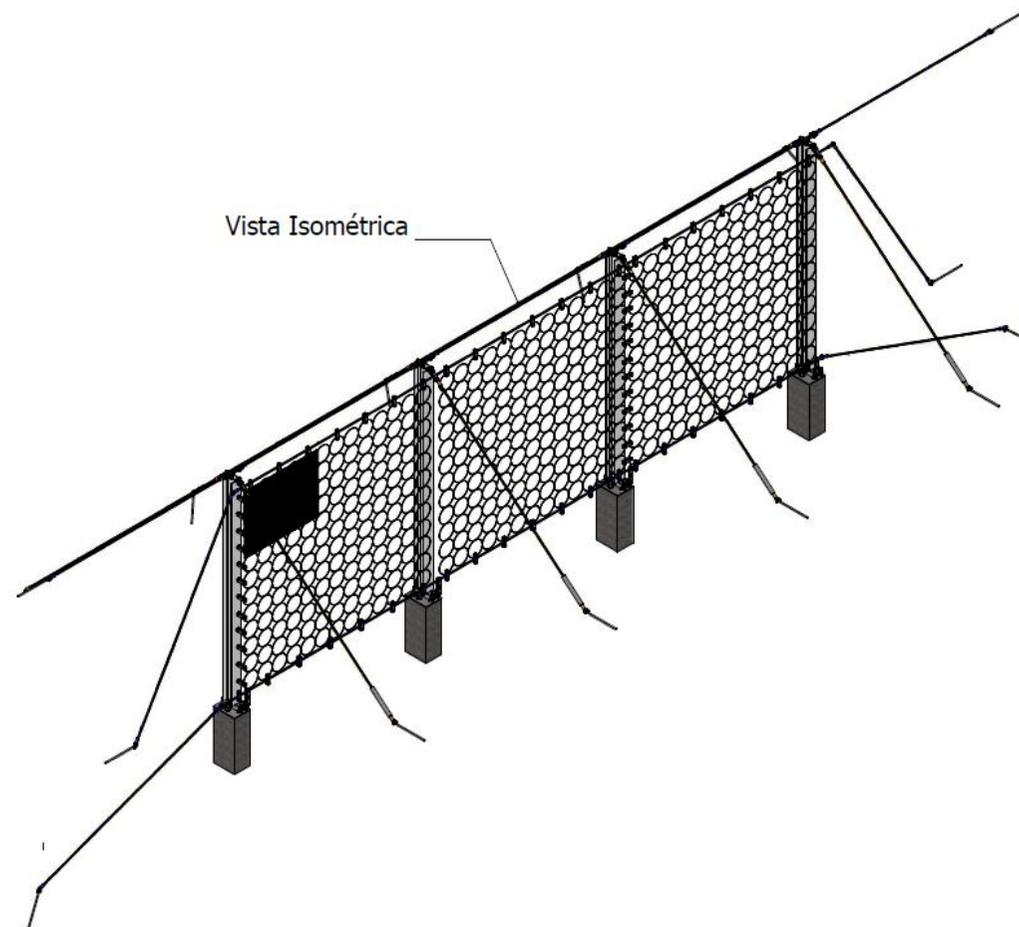
**Figura 80** *Vista isométrica del esquema de la defensa dinámica*

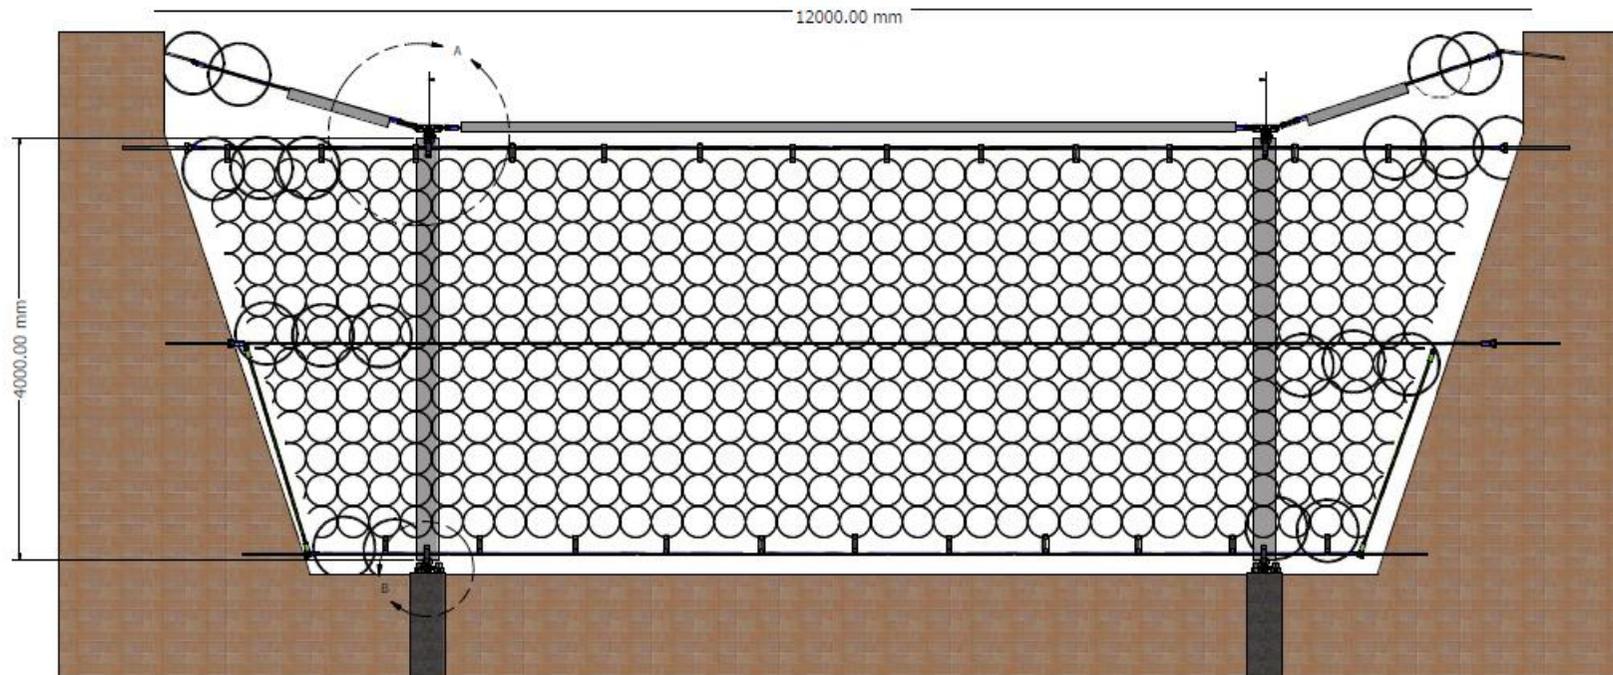
**Figura 87** Esquema completo de una defensa dinámica sucesiva para flujo de detritos en la zona 2

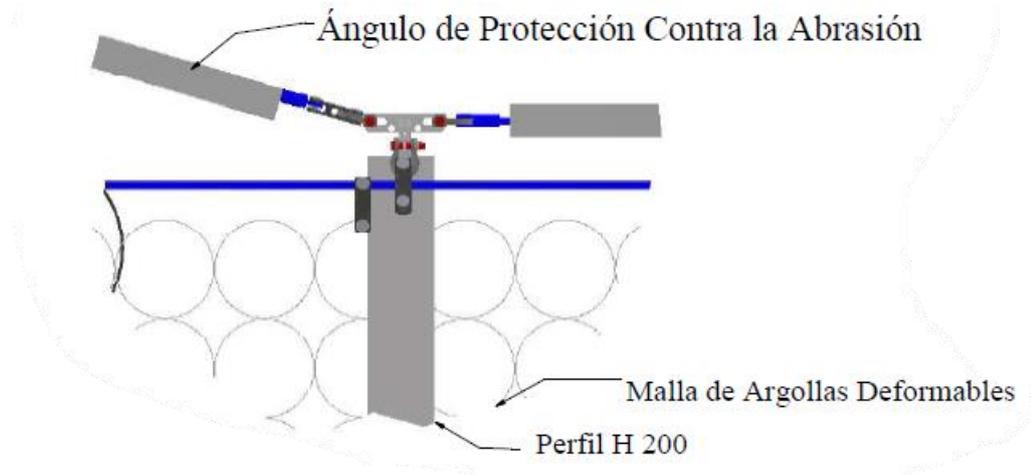
**Figura 88** Detalle de malla de anillos deformables, perfil seleccionado para el poste y ángulo puesto encima del cable de soportar para brindar protección contra la abrasión

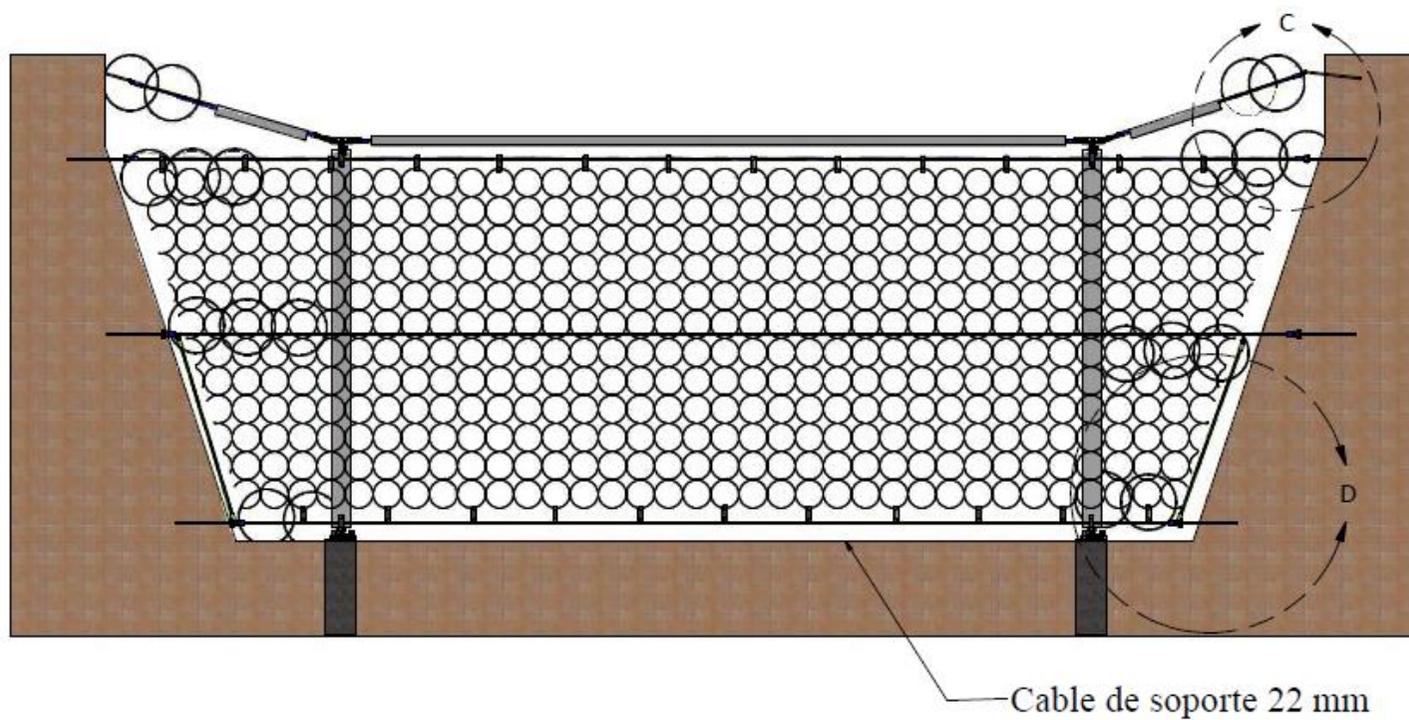
**Figura 90** Vista frontal de defensa dinámica para flujo de detritos

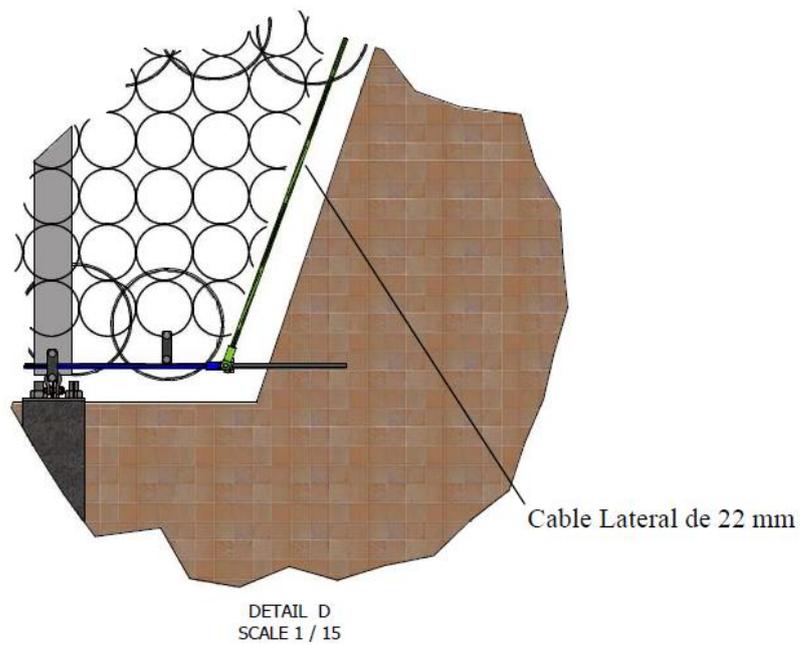
**Figura 92** *Anillos de freno puestos en la parte inferior*

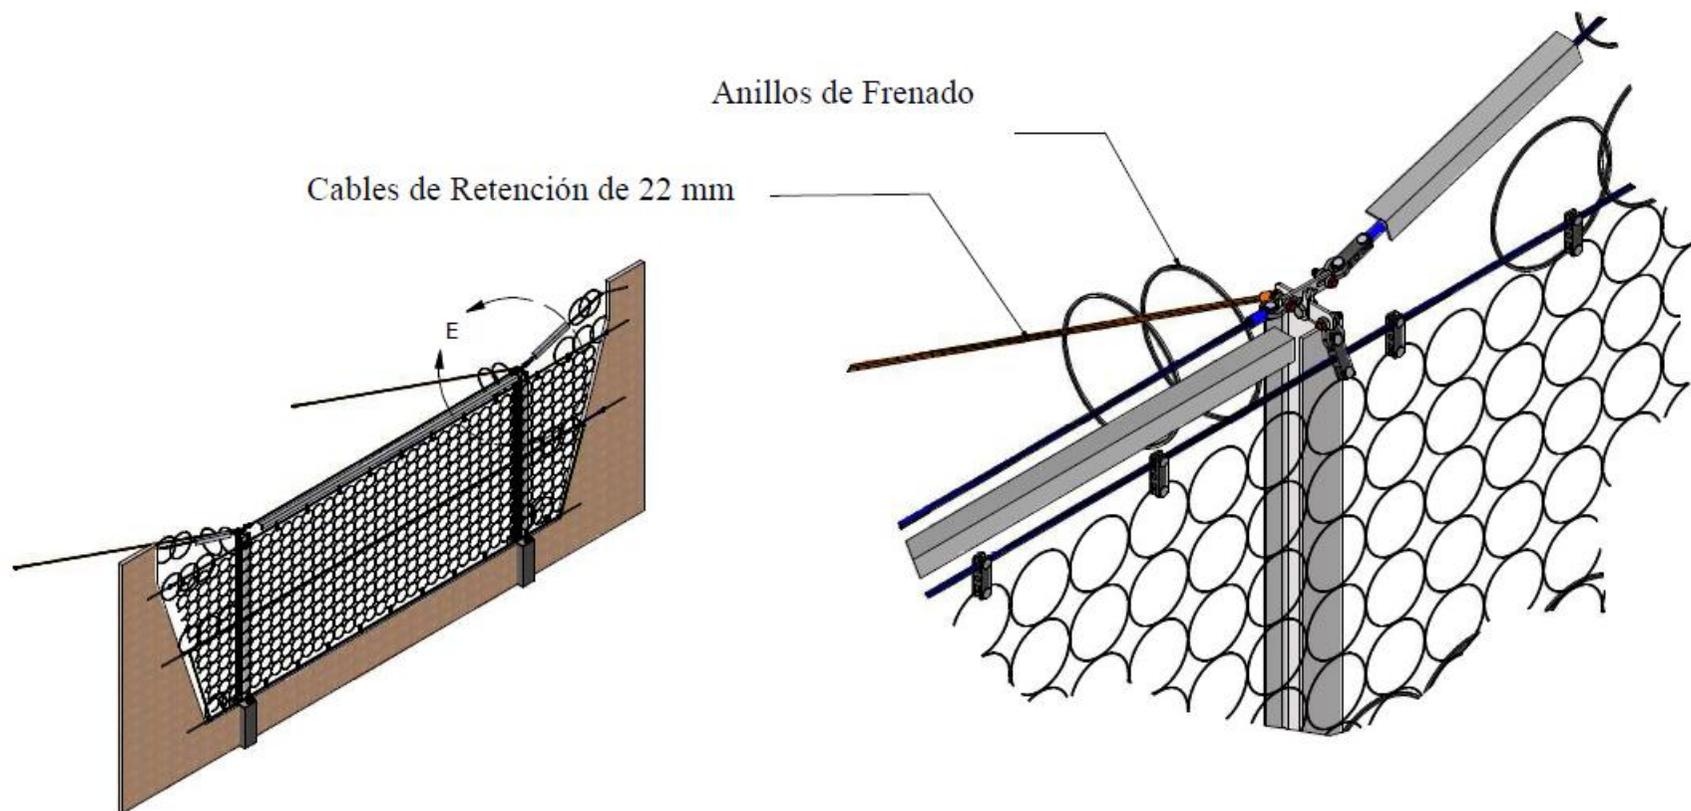
**Figura 93** Vista isométrica de la ubicación de los anillos de frenado y los cables de retención

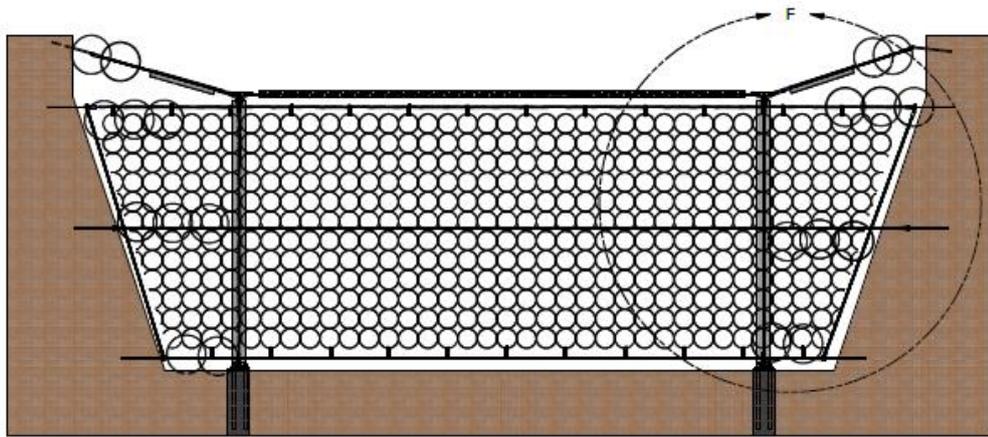
**Figura 94** Vista ampliada de la malla de anillos, cables, protección contra la abrasión y anillos de frenado

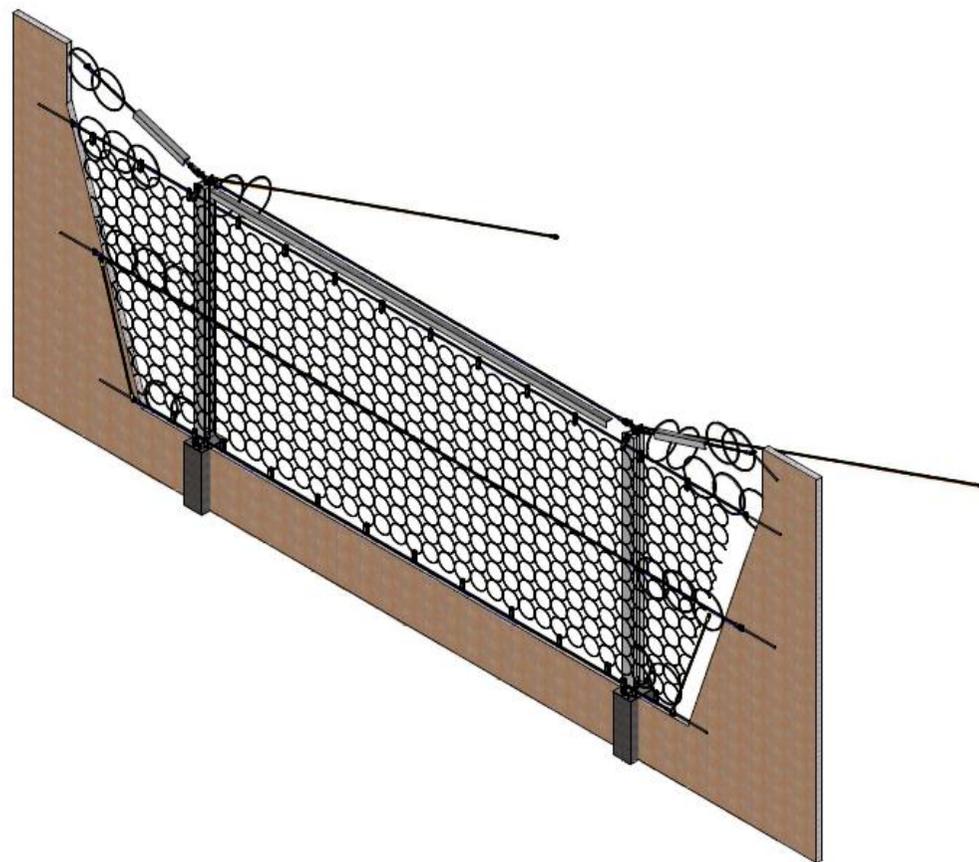
**Figura 95** *Vista isométrica de la defensa dinámica sucesiva*
