**UNIVERSIDAD CATÓLICA
DE SANTIAGO DE GUAYAQUIL
FACULTAD DE INGENIERÍA
CARRERA DE INGENIERÍA CIVIL**

Evaluación de tipologías estructurales existentes en el norte de Guayaquil, en la zona que comprende las Cdlas. Urdesa, Kennedy, Nueva Kennedy, El Paraíso y Miraflores.

**Trabajo de titulación previo a la obtención del título de
INGENIERA CIVIL**

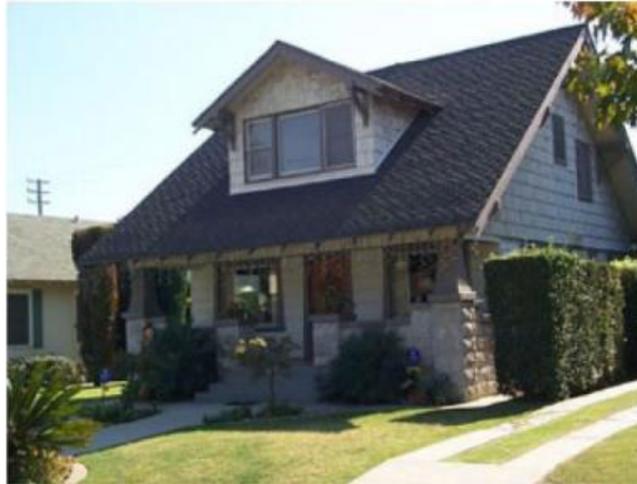
Ilustración 4 Estructura de madera – W1

Edificios de este tipo respondieron bastante bien en eventos sísmicos pasados por su peso ligero y poca altura los daños estructurales en estructuras de madera resultan de las conexiones entre estructura y cimiento.

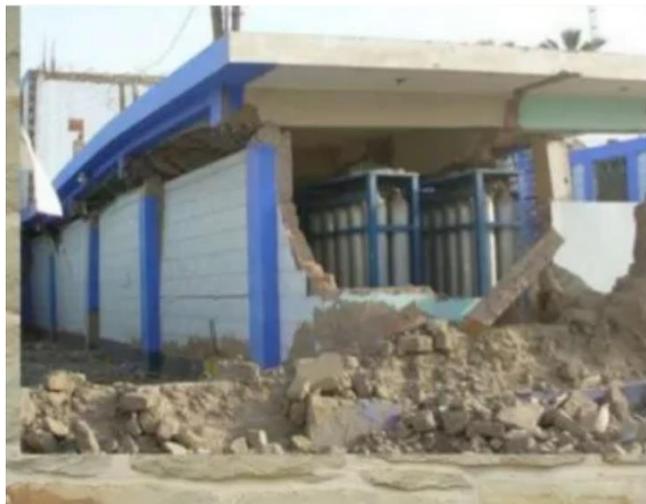
Ilustración 5 Mampostería sin refuerzo - URM

La respuesta de este tipo de edificio es pobre debido a falta de anclaje de las paredes a los pisos y al techo, también tienden a fallar cerca de ventanas u otras aperturas.

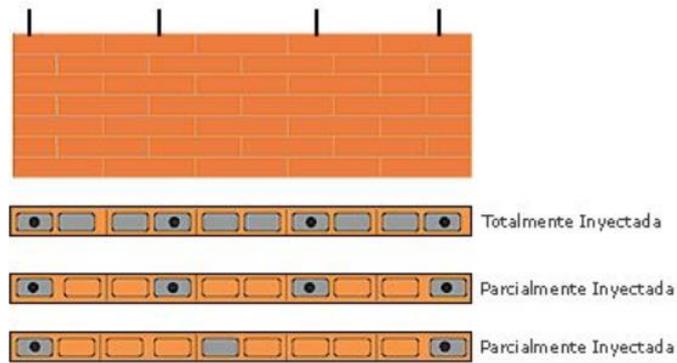
Ilustración 6 Mampostería reforzada - RM

Estos edificios pueden funcionar bien en sismos moderados si son adecuadamente reforzados en especial a nivel del diafragma. De usarse una mala práctica de construcción, puede resultar en muros que fallan con facilidad. Se debe determinar si funcionan con diafragma rígido o flexible.

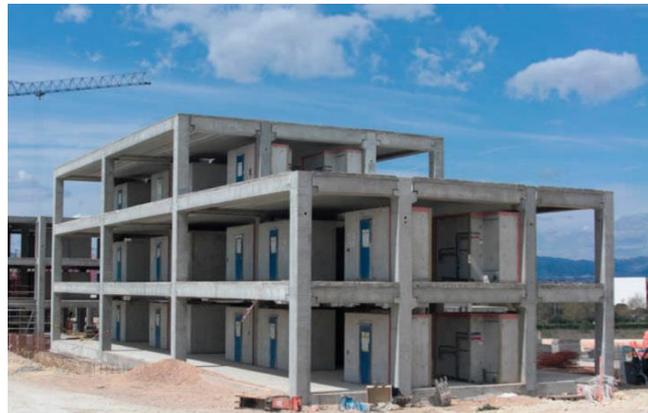
Ilustración 7 Pórticos de hormigón armado – C1

Es fundamental del nivel de detallamiento para obtener fallas dúctiles, se toma en cuenta que un mal espaciamiento entre estribos de columnas puede llevar a fallas por confinamiento y cortante. La baja rigidez de los pórticos puede crear substancial daño no estructural.

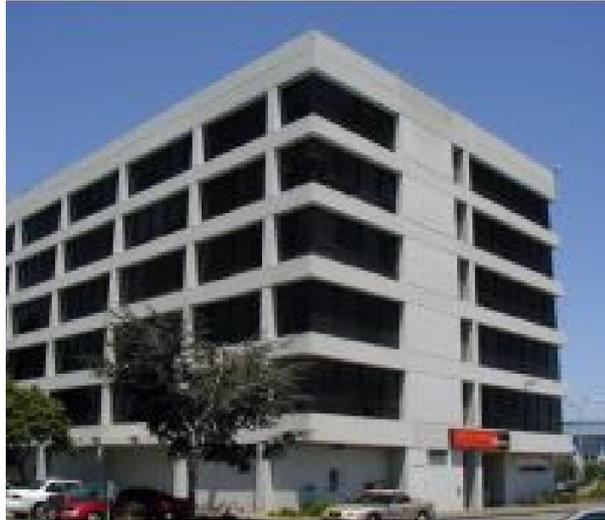
Ilustración 8 Edificios con muros – C2

Los muros llevan espesores entre 15 a 45 cm, lo que da un mejor desempeño sísmico que los pórticos de concreto, ya que son mucho más rígidos que los pórticos de metal. Los daños se observan típicamente en edificios altos y se ocasiona por falta de continuidad o choque con estructuras vecinas.

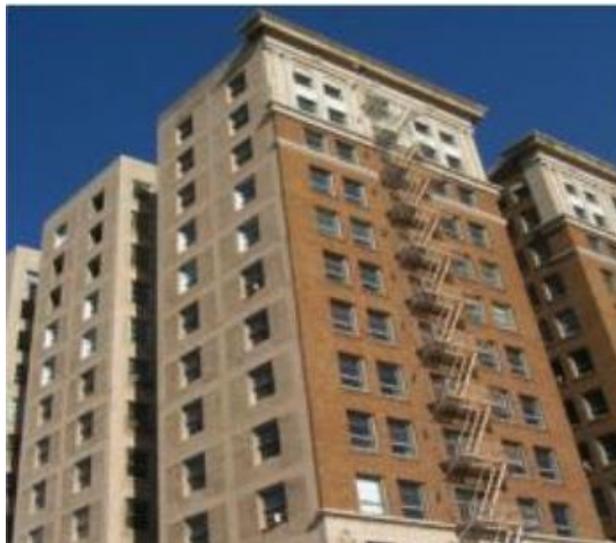
Ilustración 9 Pórticos de hormigón armado con mampostería confinada sin refuerzo – C3

Las paredes rellenas tienden a fallar cerca de las uniones con columnas y vigas, donde tienen un anclaje muy pobre.

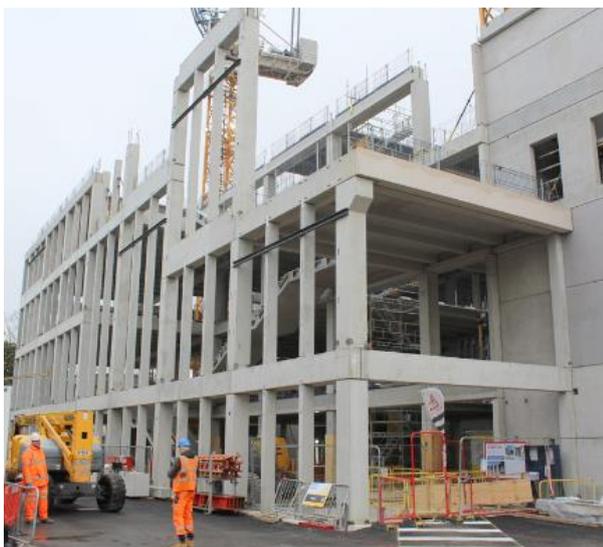
Ilustración 10 Concreto prefabricado - PC

Suelen emplear muros de corte, su desempeño varía dependiendo del diseño de las conexiones entre elementos prefabricados, la pérdida del soporte vertical puede ocurrir donde se presente un área inadecuada de soporte y suele presentar corrosión en elementos metálicos de conexión entre los elementos prefabricados.

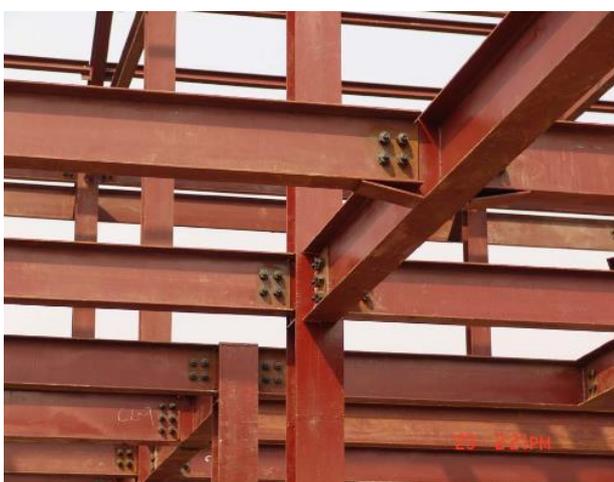
Ilustración 11 Pórticos de acero laminado – S1

Los diafragmas suelen ser de concreto vertido sobre deck de metal, las conexiones entre los pórticos metálicos son vulnerable a daño severo es decir

se pueden romper la unión entre viga y columnas, la rigidez lateral es relativamente baja lo que puede crear daño substancial a nivel no estructural, por eso se lo suele acompañar de un sistema de concreto para resistir fuerzas

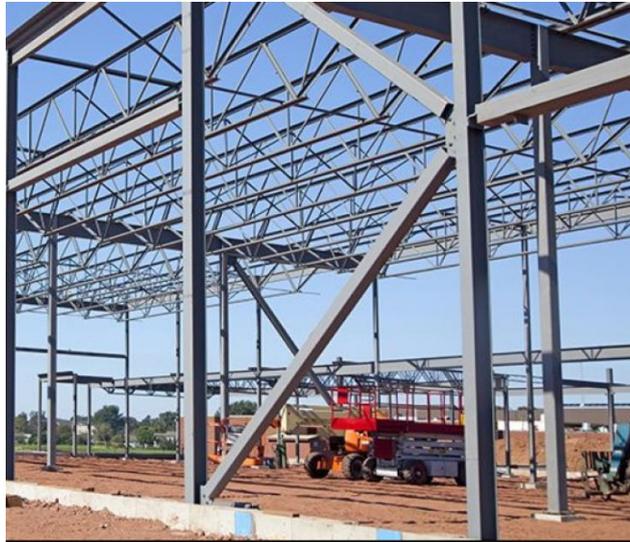
Ilustración 12 Pórticos de acero laminado con uso de diagonales rigidizadores – S2

Típicamente presentan daños a nivel de los arriostramientos en los niveles de abajo en el edificio. Son construcciones de metal ligero, consisten de pórticos a momento en la dirección transversal y pórticos arriostrados en las en la dirección longitudinal utilizando cubiertas metálicas y ocasionalmente muros de albañilería se diseñan para que tengan suficiente capacidad atención a nivel de los arriostramientos y prevenir así daños durante un sismo.

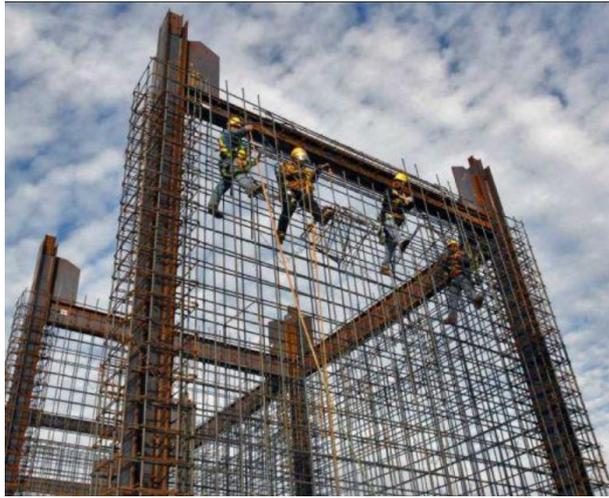
Ilustración 13 Pórtico de acero laminado con muros estructurales de hormigón armado – S4

Las cargas laterales son resistidas por los muros de corte que se ubican alrededor del ducto del ascensor o en escaleras, las fallas que presentan suelen ser a nivel de las juntas en los muros.

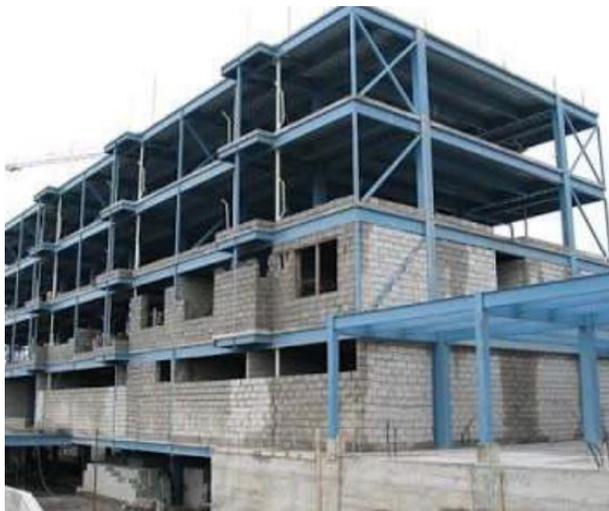
Ilustración 14 Pórtico de acero con paredes de mampostería – S5

Utiliza columnas escondidas en las paredes se toma en cuenta qué la falla suele ocurrir alrededor de las vigas o columnas que estén pobremente ancladas a las paredes.

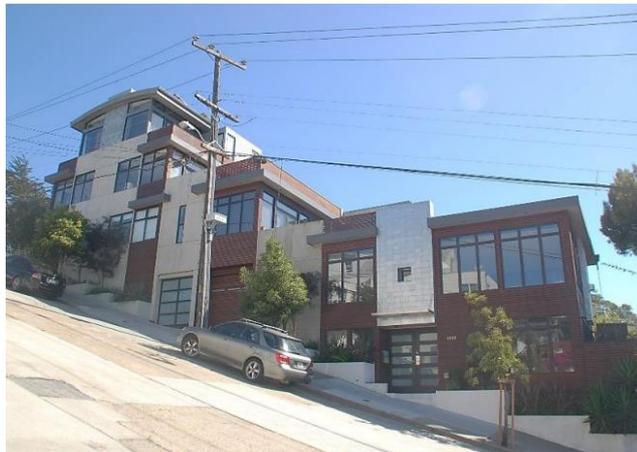
Si el edificio está ubicado en una colina con pendiente, como se muestra en la *Ilustración 17*, puede existir problemas de rigidez horizontal sobre la parte inferior de la pendiente en comparación a la parte superior.

Ilustración 17 Construcción sobre pendiente.

Adicionalmente en la parte superior de la pendiente se pueden formar columnas cortas, que reciban mayor parte del cortante sísmico y puede ocasionar fallas.

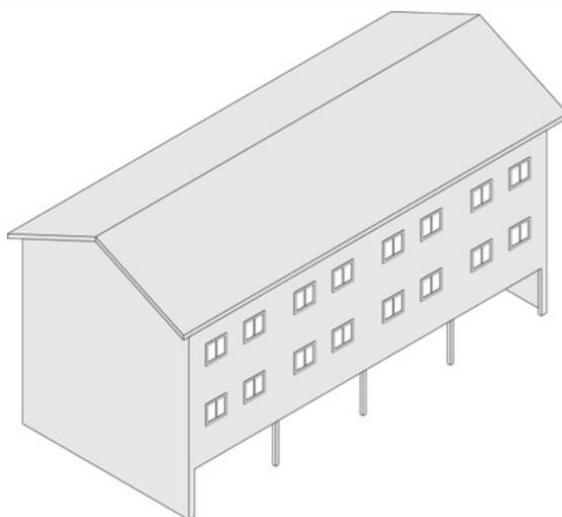
Un piso flexible existe si la rigidez de uno de los pisos es dramáticamente inferior a la de los demás pisos. En el en la revisión visual rápida no es posible determinar cuantitativamente y comparar la resistencia y la rigidez de cada piso, pero ciertas condiciones observables proveen pistas de que dicho piso pueda existir.

Ilustración 18 Piso débil en planta baja

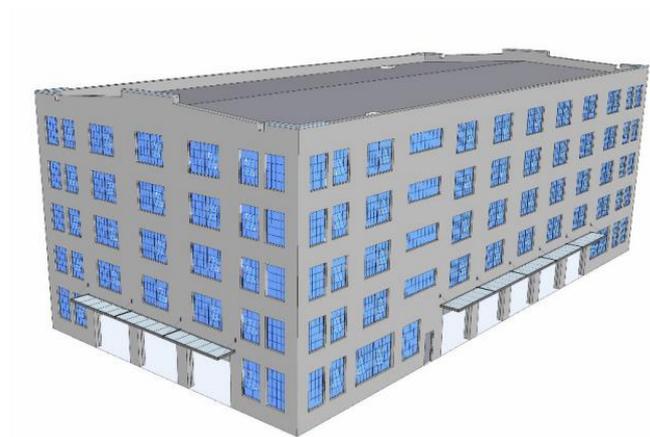
Si uno de los pisos tiene menos paredes o columnas con más ventanas y aberturas que los pisos que tiene por encima, como el caso de muchos edificios comerciales, el primer piso suele ser débil o flexible debido a los grandes espacios para ventanas que se utilizan para propósito, la *Ilustración 19* muestra un edificio industrial con grandes aberturas a nivel del piso hasta se considera como una irregularidad severa.

Ilustración 19 Edificio con piso débil causado por aperturas grande a nivel de planta baja.

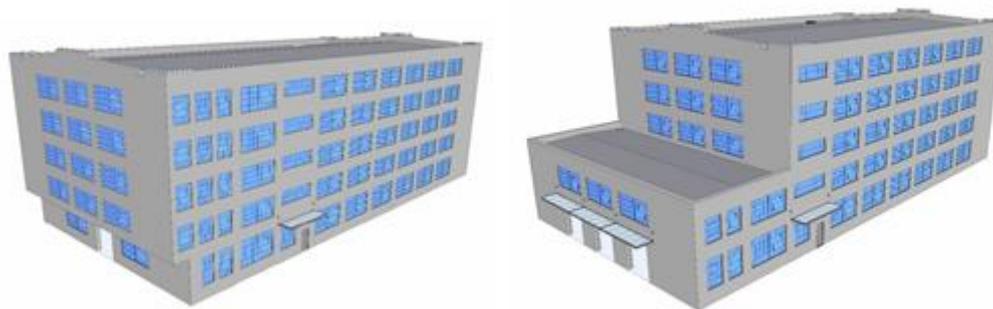
Ocurren cuando el sistema de resistencia de fuerzas sísmicas en un piso no está alineado verticalmente con el de los demás pisos. En casos severos las paredes de un piso superior pueden estar dispuestas de modo que causen que el diafragma esté en cantiléver.

Ilustración 20 Retrocesos fuera del plano.

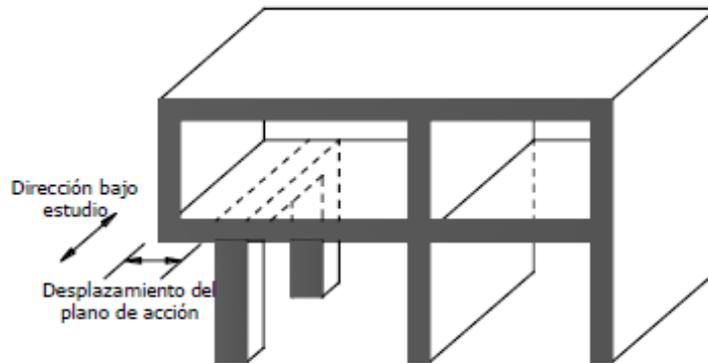
Ilustración 21 Irregularidad del retroceso

La irregularidad del retroceso dentro del plano ocurre cuando elementos de la fuerza del sistema resistente a fuerzas sísmicas en los niveles superiores están desfasados de los elementos resistentes de la fuerza sísmica de los niveles inferiores, típicamente observable en pórticos arriostrados o edificios con muros de corte.

El daño puede ser concentrado en los elementos horizontales que se conectan en desfase. Esta condición se considera una falla moderada.

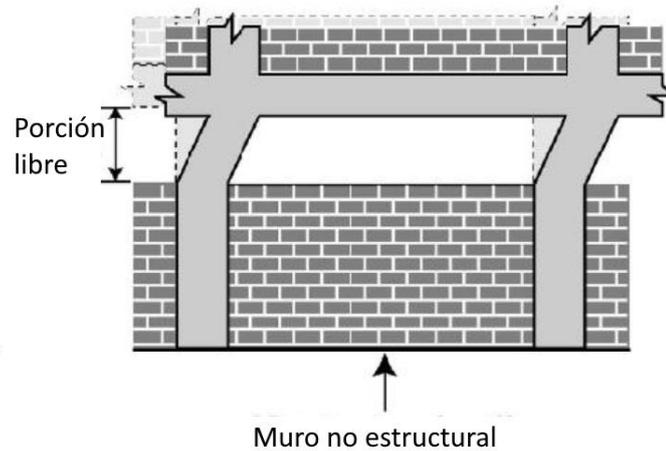
Cuando algunas columnas son más pequeñas en longitud, que las columnas típicas para un mismo piso, éstas tienden a llevar mayor parte del cortante de ese piso debido a su rigidez. En consecuencia, pueden experimentar daño significativo en comparación a las otras columnas, esto puede ocurrir cuando hay relleno parcial, que acorta la altura libre de la columna o cuando se agrega una losa entre niveles de piso, como para un mezanine. La consecuencia de este fenómeno implica que las columnas se dañan antes que las vigas, incrementando el potencial de pérdida de soporte vertical y subsecuentemente podrían llevar al colapso. La irregularidad de columna corta se considera como severa.

Ilustración 22 Detalle de columna corta

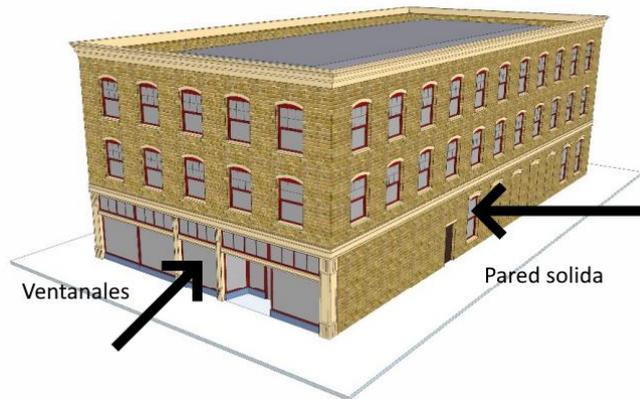
generalmente sólidos, la *Ilustración 23* muestra un edificio de mampostería sin refuerzo con muros portantes.

Ilustración 23 Irregularidad por torsión

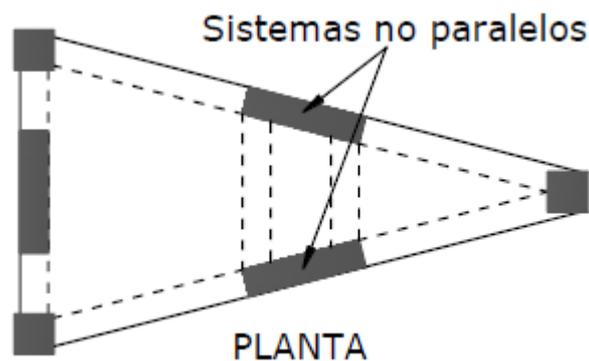
Edificios con forma de cuña, en triángulos y en esquinas de calles que no se encuentran a 90 grados, son susceptibles a torsión y daño que podría ocasionar un colapso potencial.

Ilustración 24 Ejes estructurales no paralelos

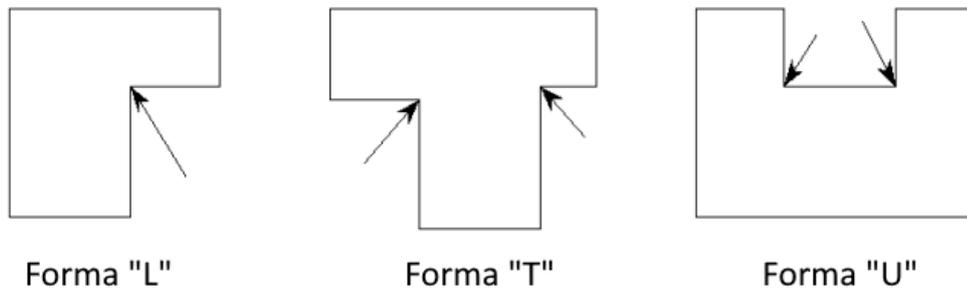
Edificios con retrocesos se incluyen a los que tienen forma de "L", "T", "U" y "+" con proyecciones de más de 6 metros. El daño se puede concentrar en las esquinas. Adicionalmente estos edificios son propensos a experimentar torsión, cuando sea posible el encargado del censo debe revisar si existe una junta de expansión sísmica en donde se encuentran las distintas alas de un

Ilustración 25 Retrocesos excesivos en las esquinas

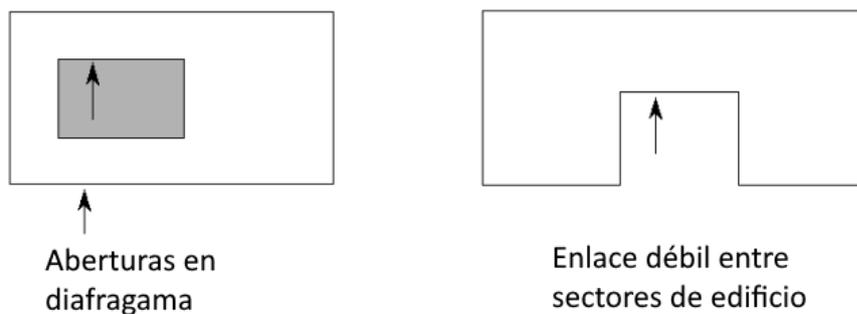
Grandes aberturas en el piso o techo, debilitan el diafragma y reducen su capacidad de transferir fuerzas sísmicas. Como regla general una abertura grande se considera a la cual cubra un ancho del 50% del ancho del diafragma.

Ilustración 26 Esquema de irregularidades por aberturas en diafragmas

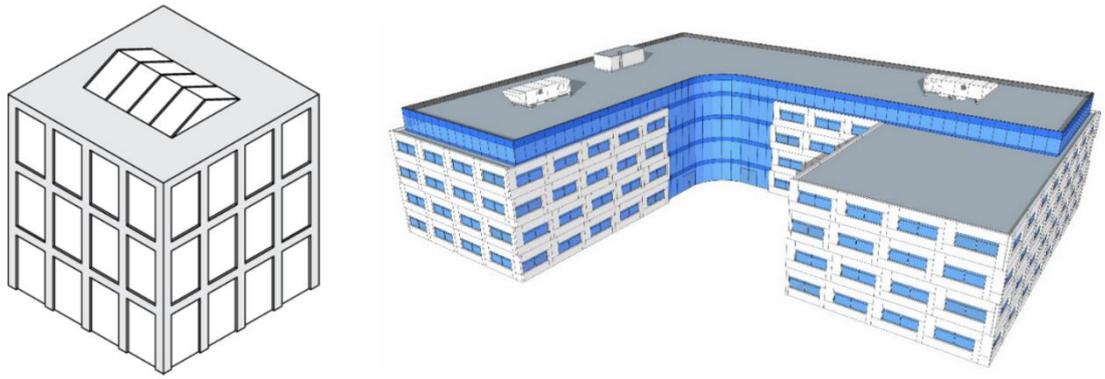
Ilustración 27 Irregularidades debido a un tragaluz (izquierda) y enlace débil entre sectores de edificio (derecha)

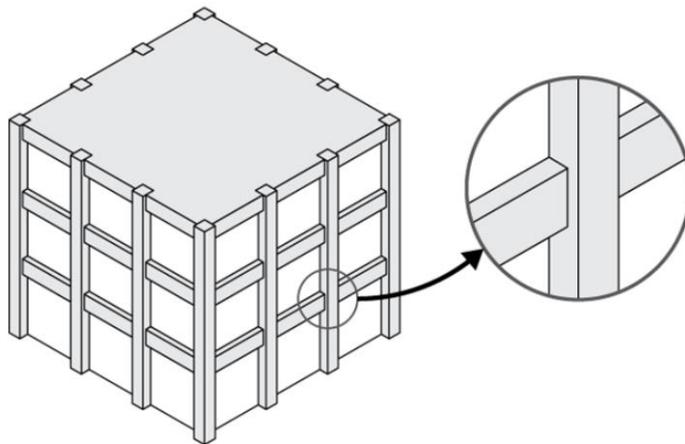
Esta condición ocurre cuando las vigas exteriores o de fachada no se alinea con las columnas en planta.

Ilustración 28 Esquema de edificio con vigas no alineadas a las columnas

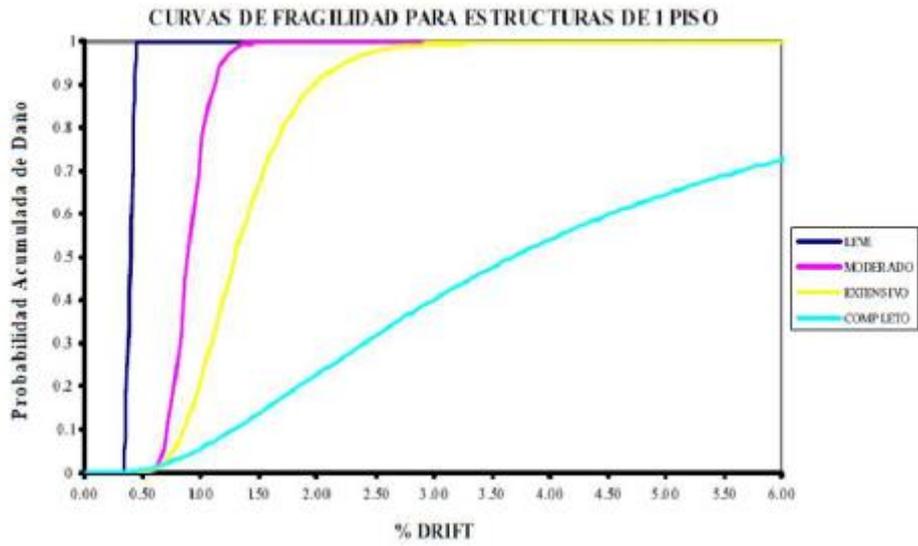
ilustración 34 Curvas de fragilidad propuestas para estructuras de 1 piso. (Torre, 2005)

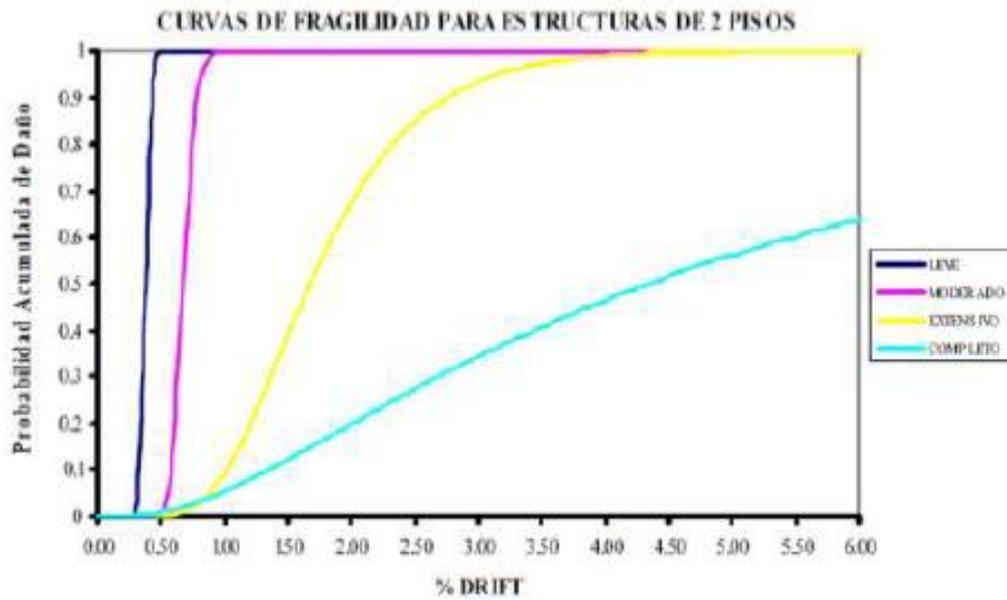
Ilustración 35 Curvas de fragilidad propuesta para estructura de 2 pisos.
(Torre, 2005)

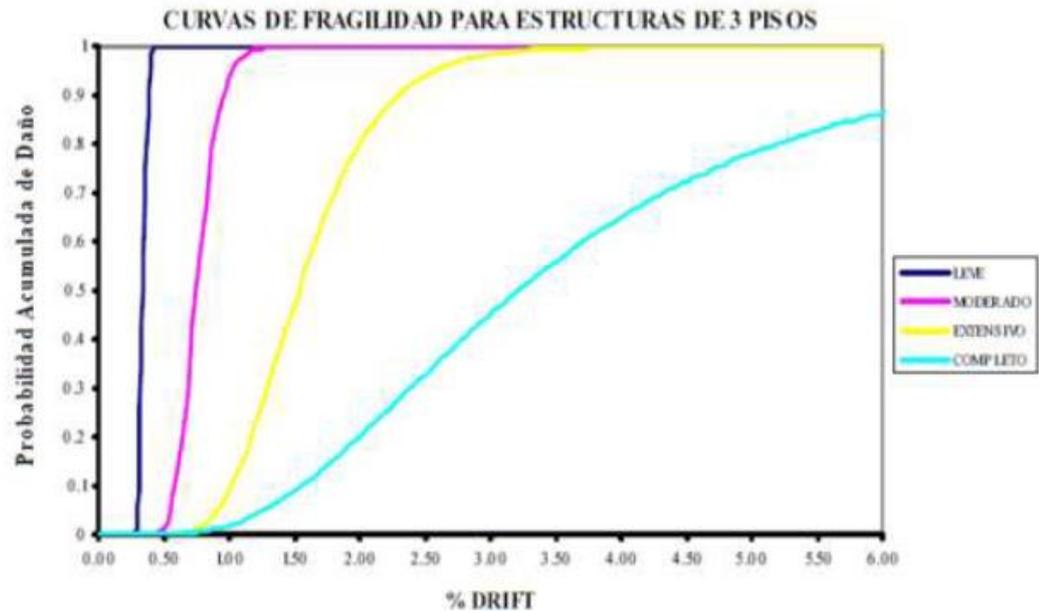
Ilustración 36 Curvas de fragilidad establecidas para estructuras de 3 pisos.
(Torre, 2005)

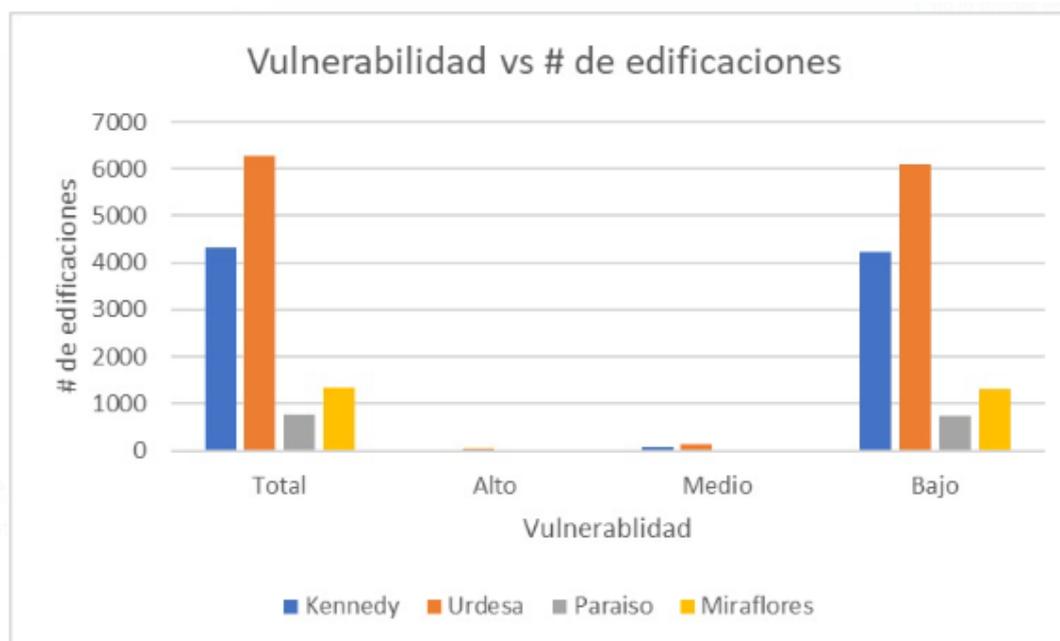
Ilustración37 Comparación de vulnerabilidad de edificaciones por sector.

Nivel de vulnerabilidad			
	Total	Alto	Medio	Bajo
Kennedy	4327	25	77	4225
Urdesa	6280	42	142	6096
Paraiso	780	2	25	753
Miraflores	1355	8	31	1316

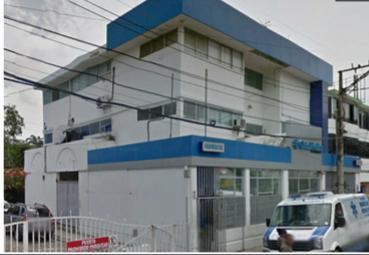
100 | FOTOGRAFÍA Y ESQUEMA ESTRUCTURAL DEL INMUEBLE

101 DATOS EDIFICACION			
102 Nombre de la Edificación:		CLINICA RENDON	
103 Dirección:		MIRAFLORES AV CENTRAL	
104 Sitio de referencia:		105 Código Postal	
106 Tipo de uso:		CLINICA	
107 Latitud:		108 Longitud:	
107A Zona:		107B Norte:	
109 Ss:		110 St:	
111 DATOS DEL PROFESIONAL			
112 Nombre del evaluador:		CAMILA MINAN	
113 Cédula del evaluador:		923029755	
114 Registro SENESCYT:		115 Fecha:	
		116 Hora:	
117 DATOS CONSTRUCCION			
118 Numero de Pisos:		120 Bajo el Suelo	
119 Sobre el Suelo:		122 Área de Construcción	
121 Año de construcción:		124 Año(s) Remodelación:	
123 Código Año:		125 Numero de Predio	
124 Adiones:		126 Clave Catastral	
200 OCUPACION:			
201 Asambleas		Servicio de Emergencia	
202 Industria		Educación	
203 Utilidad		Residencial #	
203A Histórico		Público	
204 TIPO DE SUELO:			
204A Roca		Suelo	
204B Roca Dura		Suelo Débil	
204C Roca Débil		Suelo Denso	
204D Roca Dura		Suelo Duro	
204E Suelo Blando		Suelo Pobre
