**UNIVERSIDAD CATÓLICA
DE SANTIAGO DE GUAYAQUIL**

**Evaluación de tipologías estructurales existentes en la Zona Antigua
y Central del cantón Milagro, provincia del Guayas.**

**Trabajo de titulación previo a la obtención del título de
INGENIERO CIVIL**

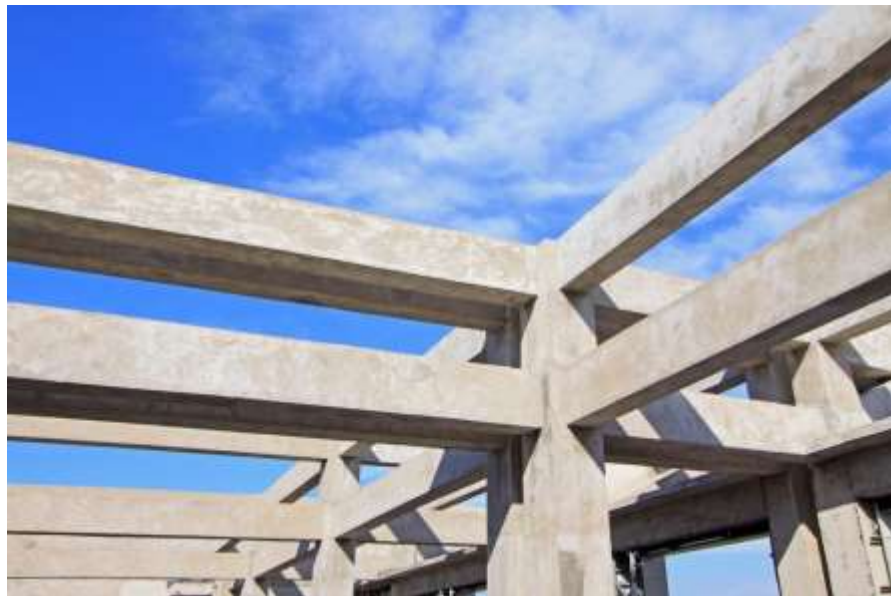
- Lineales:
 - Vigas: este elemento tiene de función principal resistir cargas actuantes de forma perpendicular a su mismo eje. Son elementos que la mayoría de los casos trabajan a flexión y son sometidos a momentos flectores y de corte. Los tipos de vigas dependen del funcionamiento, de cómo está constituida la sección y del material con el que se las fabricó.

Ilustración 1. Vigas conectadas a columna. Tomada de (Azo Materials, 2021).

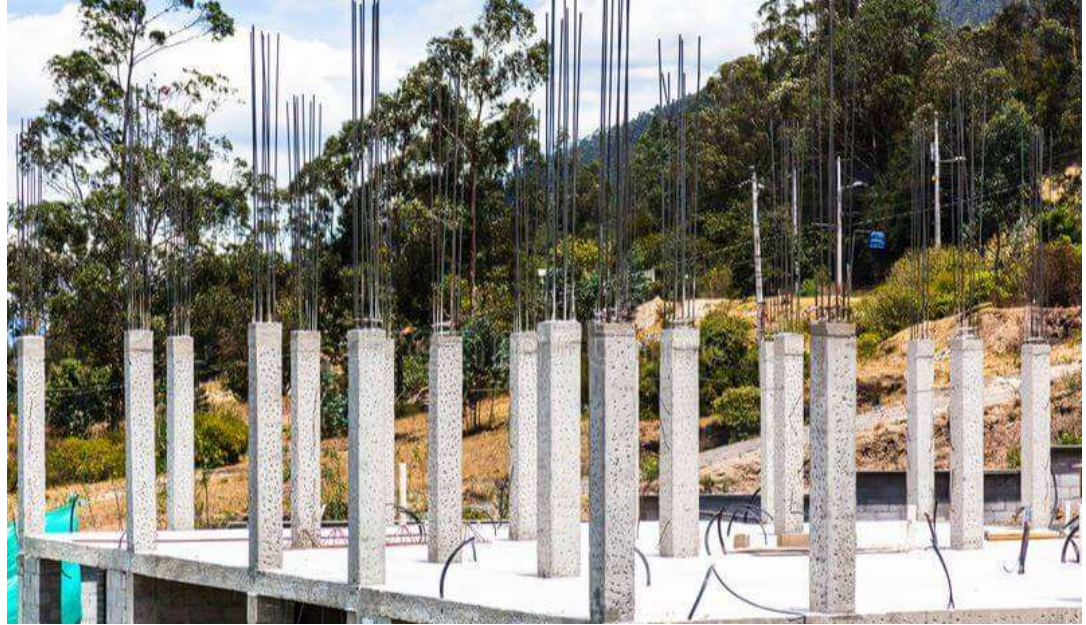
- Columnas: básicamente lo que hace la columna es soportar cargas verticales y transferirlas hacia los elementos de la cimentación. Son fundamentales en la estabilidad y resistencia de las estructuras, ya que, proporcionan el soporte vertical necesario para resistir las cargas gravitacionales y fuerzas laterales, como las generadas por el viento o los sismos. Pueden estar construidas de diferentes materiales y tiene una forma alargada con secciones transversales diversas. En el diseño y la construcción de columnas, se consideran varios aspectos importantes. La resistencia es una de ellas y se dimensiona el tamaño y la cantidad de armadura, en el caso de columnas de hormigón armado, para resistir tensiones y deformaciones. La estabilidad es otro factor clave para evitar el pandeo, la cual es una falla en la columna que se deforma lateralmente bajo las cargas de compresión. Se utilizan refuerzos como estribos o placas para incrementar estabilidad. La durabilidad también es esencial en los diseños de columnas, esta más depende de la calidad de los materiales elegidos para la construcción y de la protección de la columna para evitar factores ambientales como la corrosión y la degradación.

Ilustración 2. columnas en proceso constructivo. Tomada de (Albañiles Trust Service, 2022).

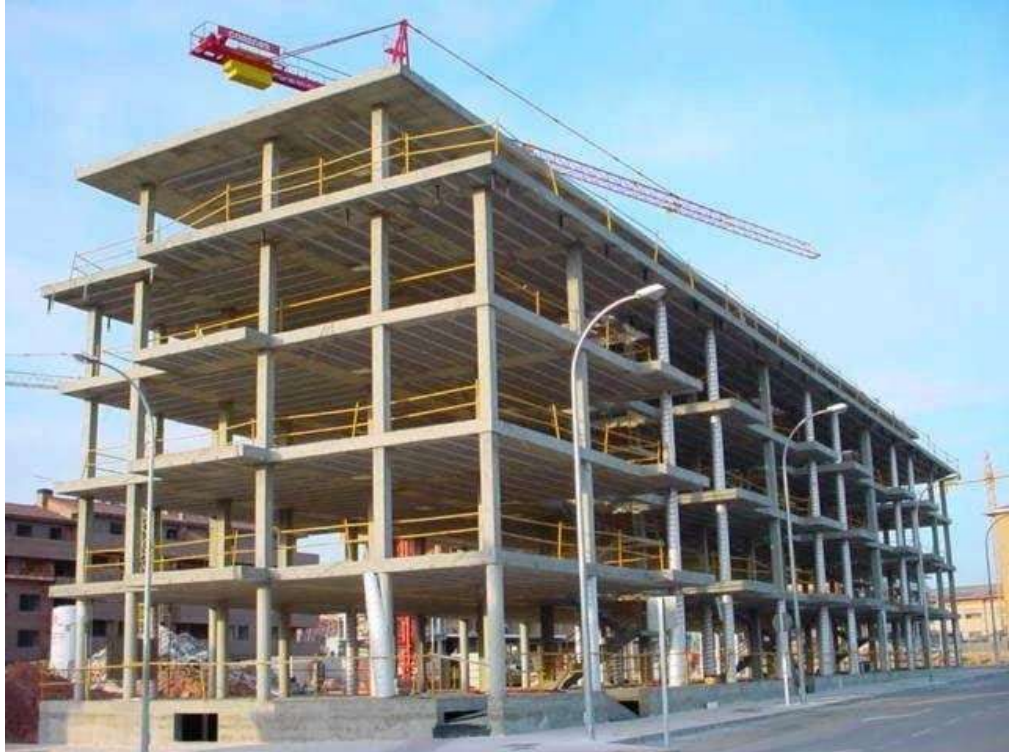
- Pórticos: son sistemas estructurales compuestos por columnas y vigas que distribuyen verticales y horizontales en una estructura. Ofrecen resistencia y estabilidad al soportar cargas verticales y transferir cargas horizontales. Existen diferentes tipos de pórticos según las necesidades de diseño. Son flexibles, fáciles de construir y se adaptan a diferentes formas arquitectónicas. En su diseño se considera la resistencia de columnas y vigas, estabilidad ante cargas horizontales, conexión entre elementos y la capacidad sísmica, asegurando la seguridad y la integridad estructural.

Ilustración 3. Estructura con un sistema de pórticos. Tomada de (Bastidas, 2019).

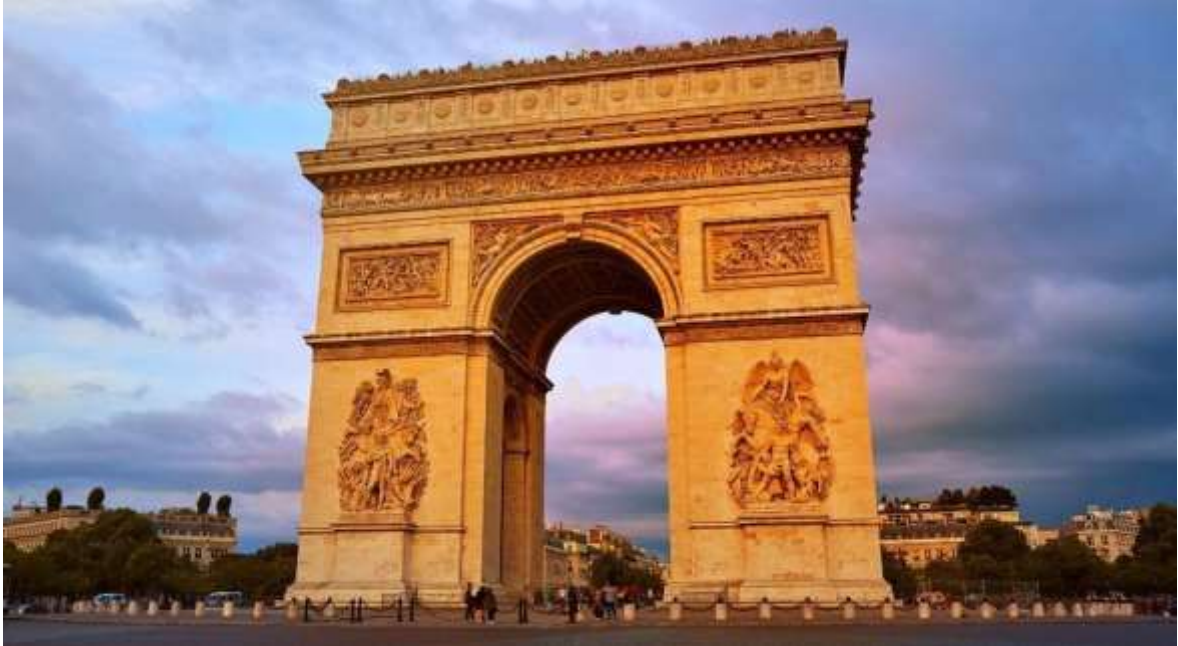
- Arcos: son elementos estructurales curvos utilizados para soportar y distribuir las cargas. Pueden construirse con diferentes materiales y se caracterizan por su resistencia y capacidad para construir estructuras grandes. Existen varios tipos de arcos con aplicaciones específicas. En su diseño se consideran la geometría, el material, las cargas y las fuerzas generadas. Los arcos son elementos icónicos en la arquitectura por su belleza, pero también por su resistencia. Su diseño y construcción requieren un análisis detallado y conocimientos en mecánica estructural para garantizar su funcionalidad y durabilidad.

Ilustración 4. Los arcos son estructuras muy resistentes que garantizan la funcionalidad de las estructuras y además aportan un sentido de elegancia, belleza y grandiosidad a la arquitectura. Tomada de (Hoy Aragón, 2021).

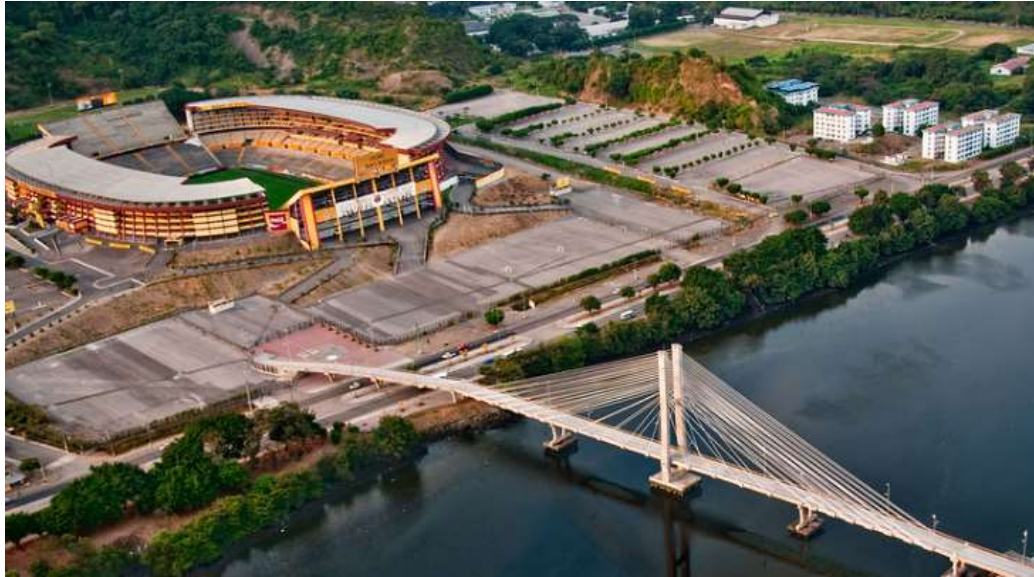
- Cables o tirantes: elementos estructurales resistentes a fuerzas de tracción en una estructura y transmitirlos a los puntos de apoyo. Son fabricados con materiales resistentes a la tracción como el acero o materiales compuestos. Se utilizan en diversas aplicaciones como puentes colgantes, estructuras de membrana tensada y sistemas de cables en edificios altos. Se deben de tener en cuenta factores como la geometría del sistema de cables, las tensiones admisibles del material y las fuerzas de pretensado o postensado. Además, es fundamental la instalación y el anclaje de los cables para garantizar la efectividad y la seguridad estructural.

Ilustración 5. Puente peatonal atirantado del estadio de Barcelona Sporting Club, ciudad de Guayaquil – Ecuador. Tomada de (Borja, 2010).

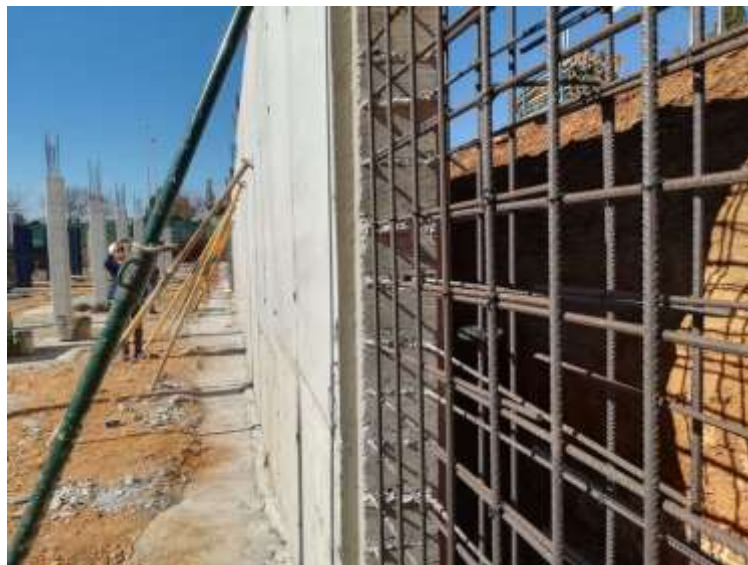
- Superficiales:
 - Muros portantes: elementos rígidos que absorben la mayor parte de fuerzas de corte en los sismos. Aparte de resistir cargas sísmicas, resisten también las de gravedad.

Ilustración 6. Muros de hormigón armado para sótano. Tomada de (Tronch, 2022).

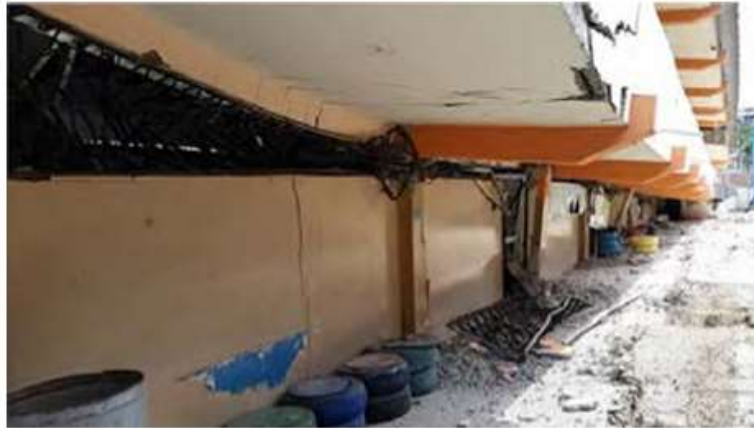
Ilustración 12. Comportamiento de un sistema estructural con columna corta. Tomada de (Ministerio de Desarrollo Urbano y Vivienda, 2020).

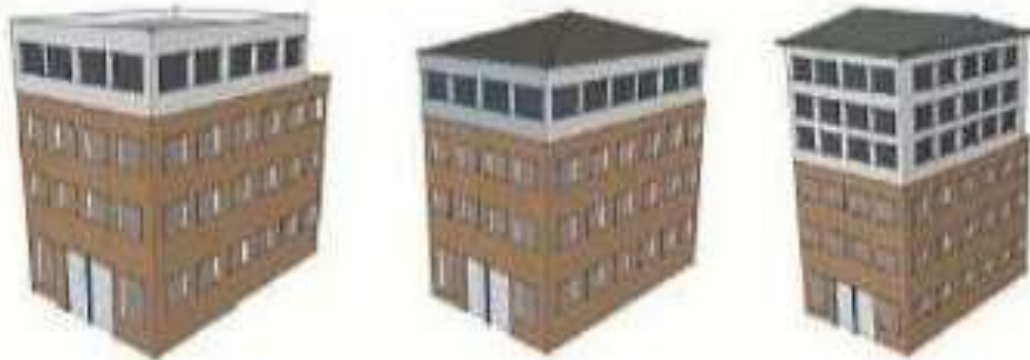
Es cuando se realizan agregados de uno o más pisos que no estaban previstos en el diseño original. Estas adiciones, que están fuera del alcance inicial, pueden causar desequilibrios en la distribución de cargas y fuerzas dentro de la estructura. Esto puede comprometer la estabilidad y la resistencia de la edificación (Ministerio de Desarrollo Urbano y Vivienda, 2020).

Ilustración 16. Irregularidad vertical por adiciones de pisos. Tomada de (Ministerio de Desarrollo Urbano y Vivienda, 2020).

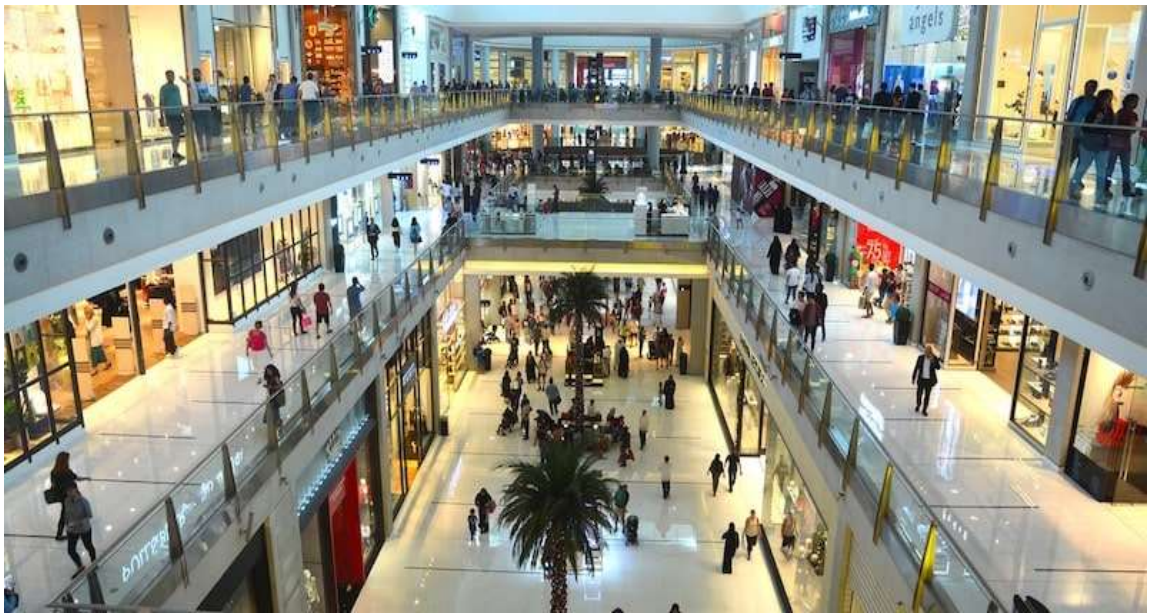
Ilustración 19. Los centros comerciales adoptan muy a menudo este tipo de formas con discontinuidad de sistema de piso. Tomada de (Concepto, 2023).

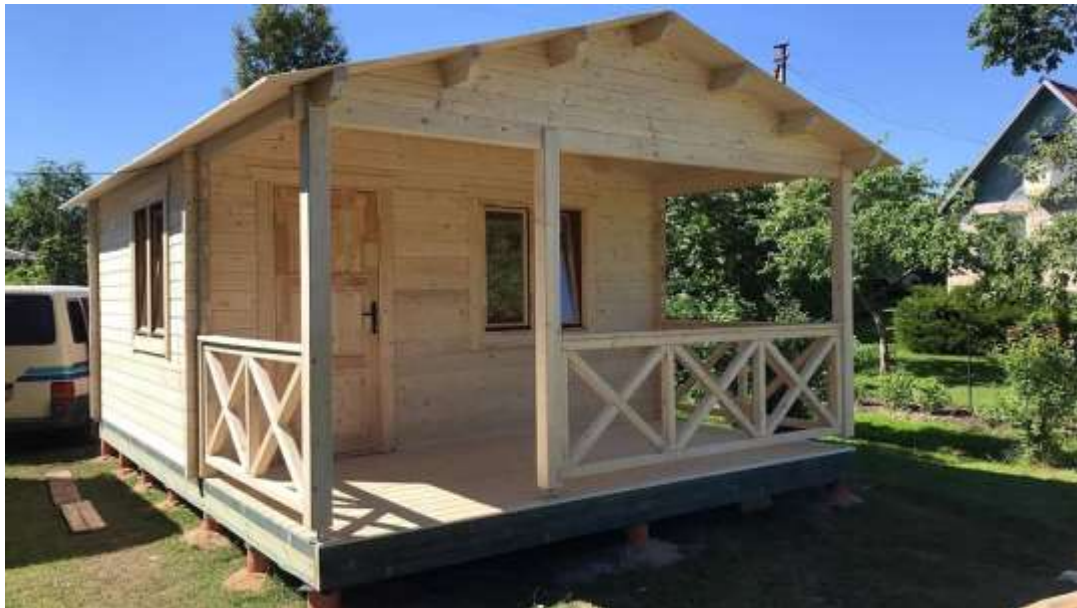
Estructura conformada por elementos estructurales de madera. Es muy común que fallen en las uniones. Tienen uno o dos pisos como máximo y de peso ligero.

Ilustración 27. Estructura de Madera (W1). Tomado de (Diario Crítico, 2022).

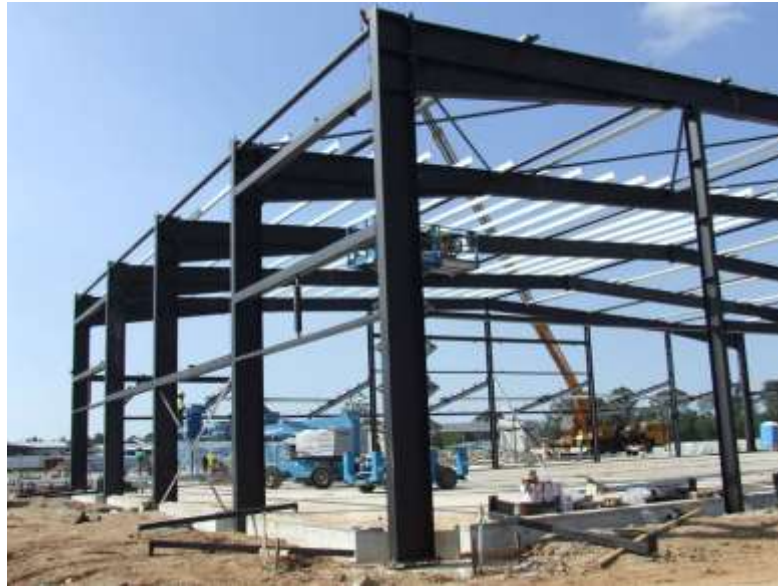
Se constituye principalmente con vigas y columnas elaboradas de perfiles

estructurales que son laminados en altas temperaturas (en caliente) o se conforman por placas que asimismo son laminadas en altas temperatura.

Ilustración 28. Pórtico de acero laminado. Tomado de (Montajes, Ingeniería & Construcción. MIC S.A.S, 2023).

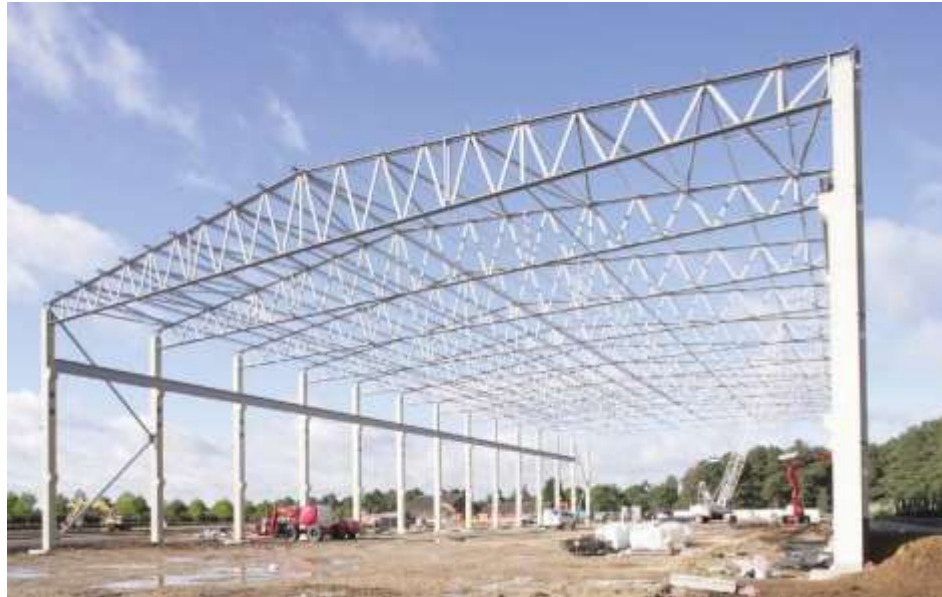
Pórtico de acero laminado en bajas temperaturas.

Ilustración 30. Pórtico de acero laminado en frío (S3). Tomado de (Montajes, Ingeniería & Construcción. MIC S.A.S, 2023).

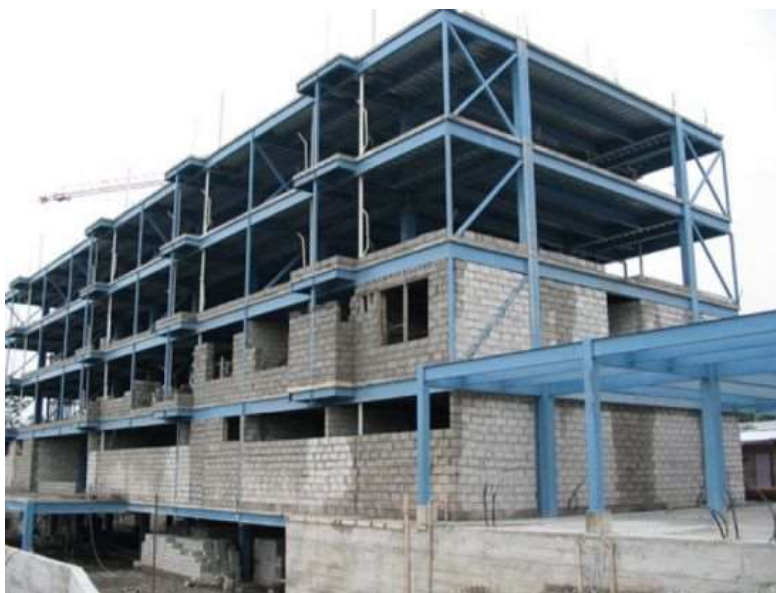
Estructura con paredes de bloques de mampostería.

Ilustración 32. Pórtico de acero con mampostería de bloque (S5). Tomado de (García, 2018).

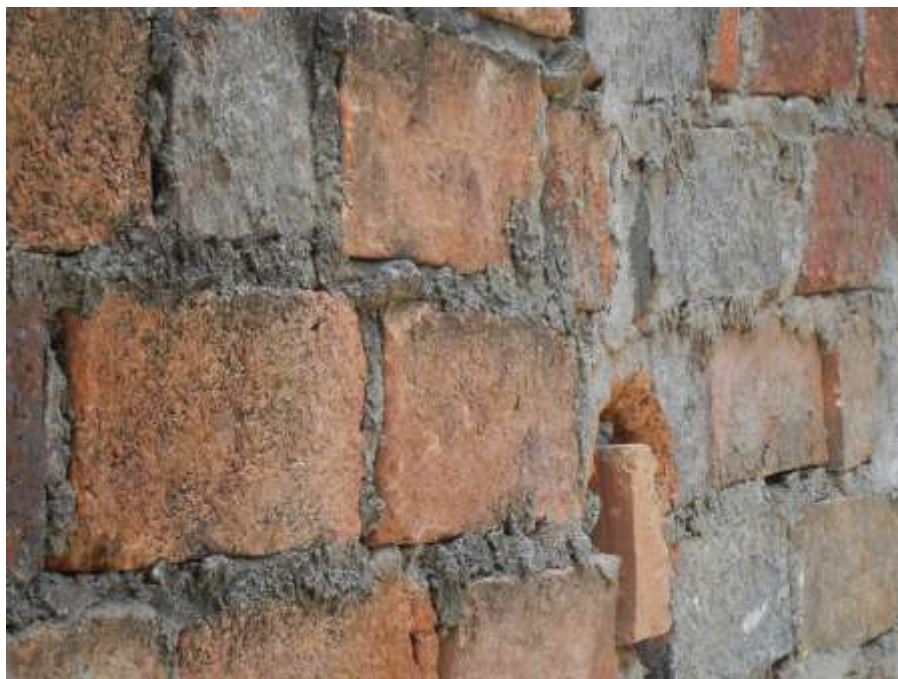
Paredes que no poseen el refuerzo que les da las varillas de acero.

Ilustración 33. Mampostería sin refuerzo. Tomado de (Vargas, 2019).

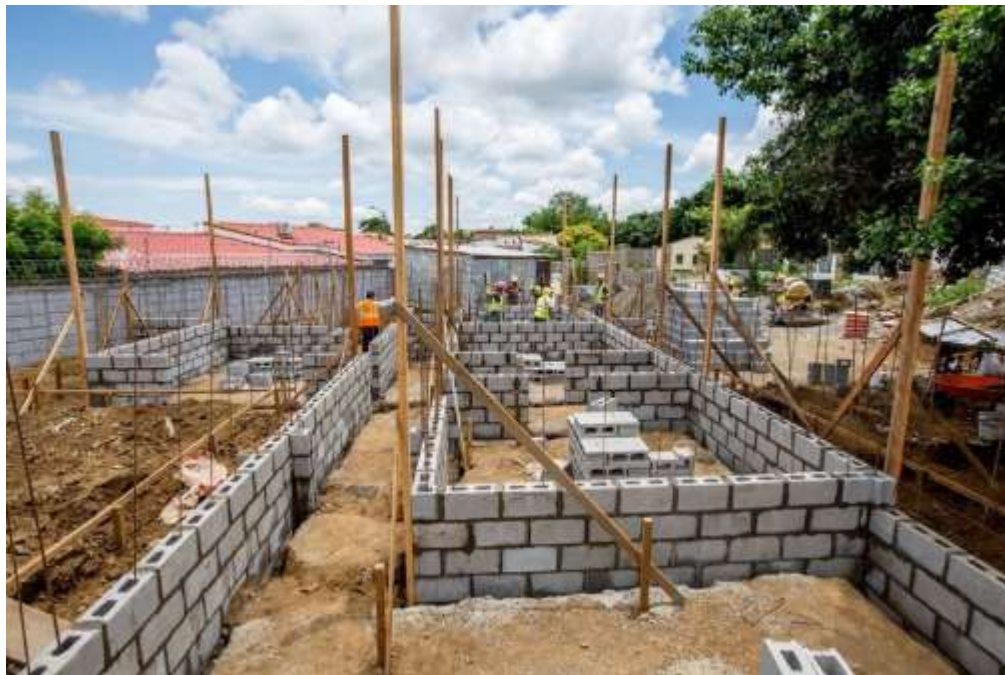
Paredes poseen refuerzo de varillas de acero.

Ilustración 34. Mampostería reforzada (RM). Tomado de (GC Construcciones, 2017).

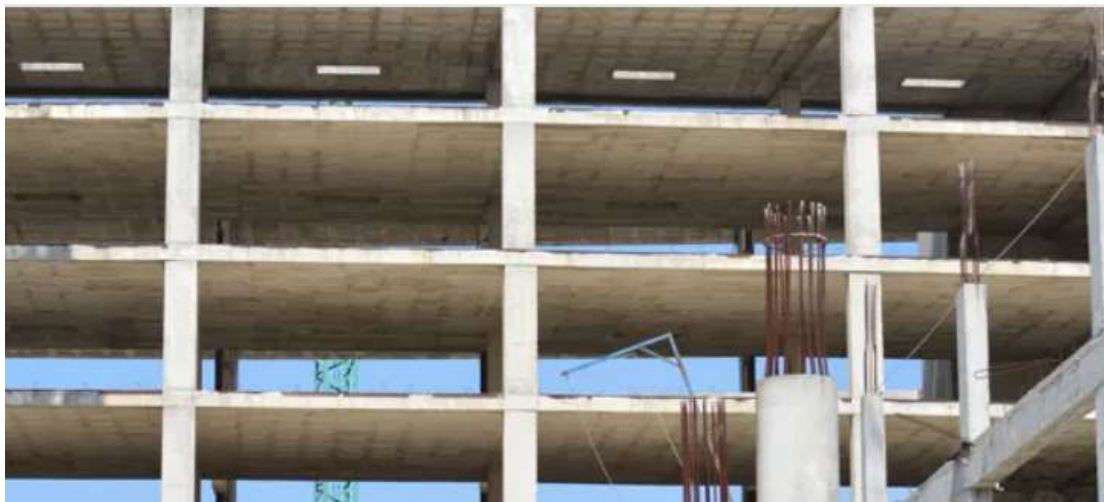
Es una estructura con pórticos simples de hormigón armado.

Ilustración 35. Pórticos de hormigón armado (C1). Tomado de (Engineering, 2015)

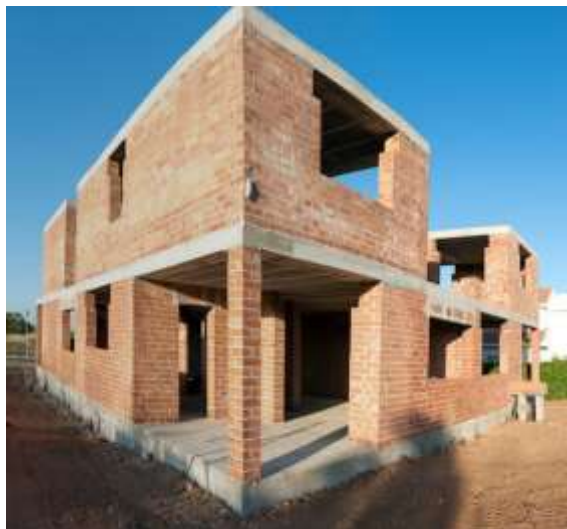
Estructura formada por elementos estructurales como vigas y columnas de hormigón y muros de mampostería sin varillas de acero.

Ilustración 37. Pórticos de hormigón armado con mampostería confinada sin refuerzo (C3). Tomado de

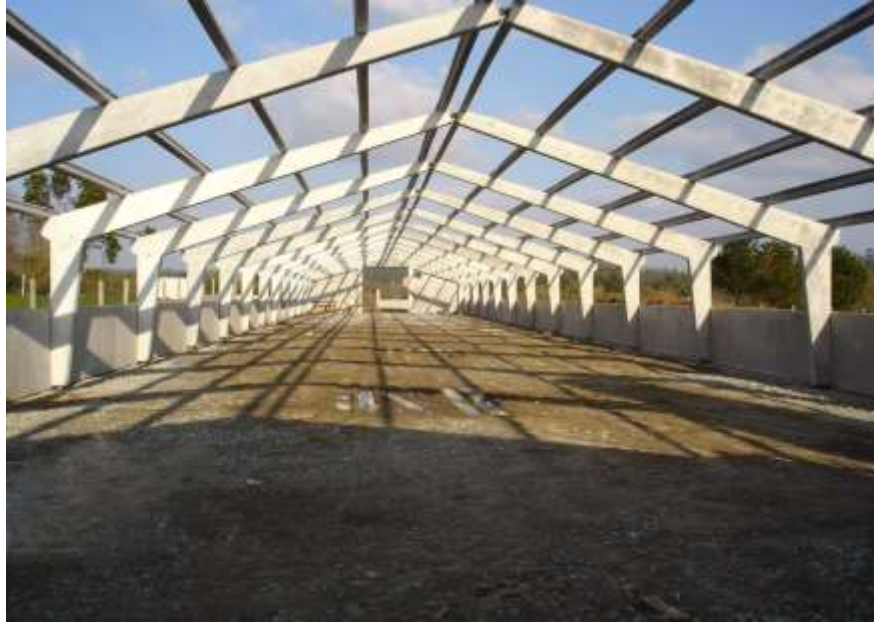
Estructuras de hormigón armado prefabricadas. Los elementos estructurales están ensamblados y conectados. Las malas conexiones pueden fallar.

Ilustración 38. Hormigón armado prefabricado (PC). Tomado de (Ferrocar, 2022).

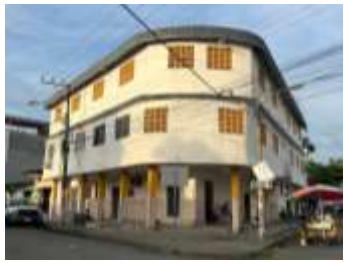
102	Nombre de la Edificación:		
		103	Dirección: Calle Eloy Alfaro y calle 24 de mayo		
		104	Sitio de referencia: Zona Antigua y Central		
		106	Tipo de uso: Colegio		
		111	DATOS DEL PROFESIONAL		
		112	Nombre del evaluador: Danny Fidel Delgado Hernández		
		113	Cédula del evaluador: 0925098758		
		117	DATOS CONSTRUCCIÓN		
		118	Número de pisos: 3		
		119	Sobre el suelo: 3		
		121	Año de construcción: Años 90		
		123	Código año: Pre - código		
124	Adiciones: Ninguna <input type="checkbox"/> Si <input checked="" type="checkbox"/>				
200	OCUPACIÓN				
201	Asambleas	Comercial	Servicio de Emergencia		
202	Industria	Oficina	Educación	X	
203	Utilidad	Almacén	Residencial #		
203A	Histórico	Albergue	Público		
204	TIPO DE SUELO

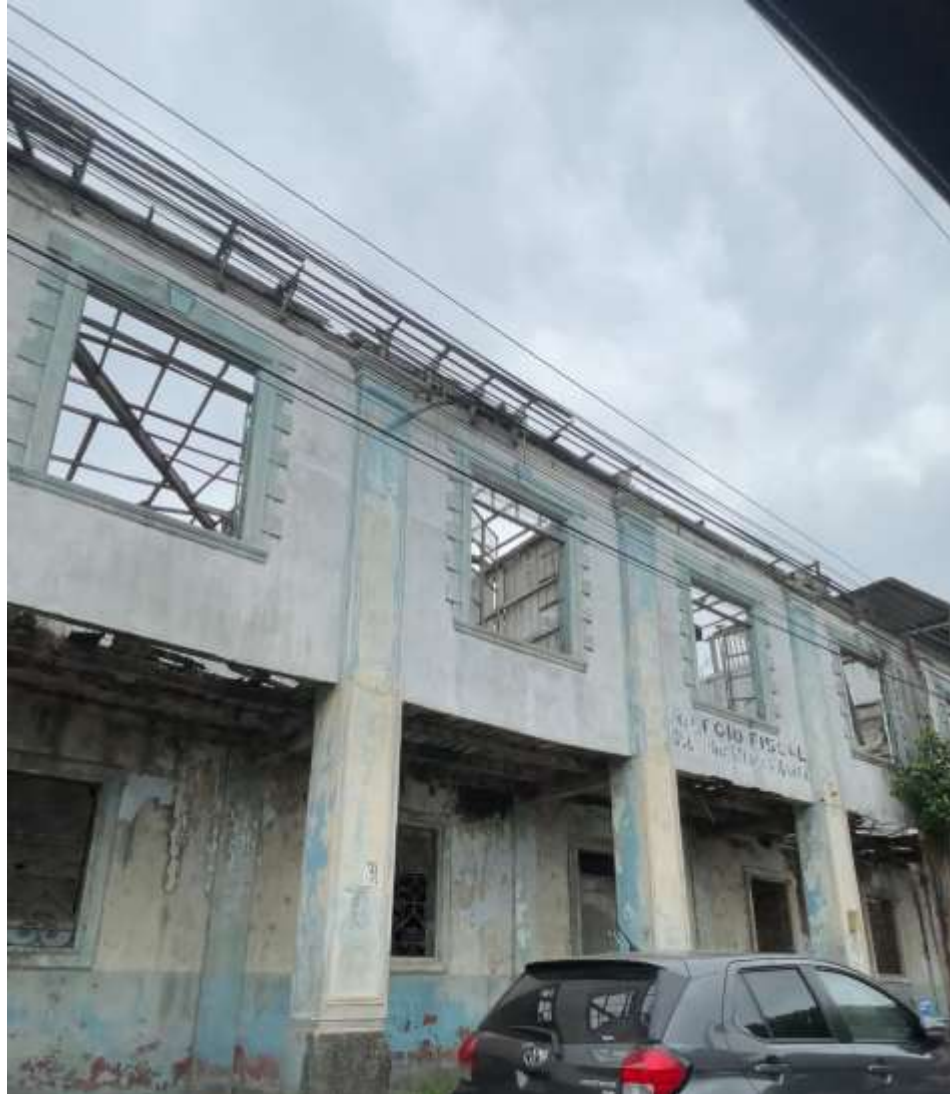
Ilustración 50. Antiguas instalaciones del Colegio Velasco Ibarra, ubicado en la Calle Olmedo entre las calles 12 de febrero y Calle Gral. Eloy Alfaro.

Como se puede observar es una estructura mixta entre hormigón armado y madera. Este tipo de estructura no se contempla dentro de las 17 tipologías estructurales del análisis primario con el formulario FEMA P – 154.

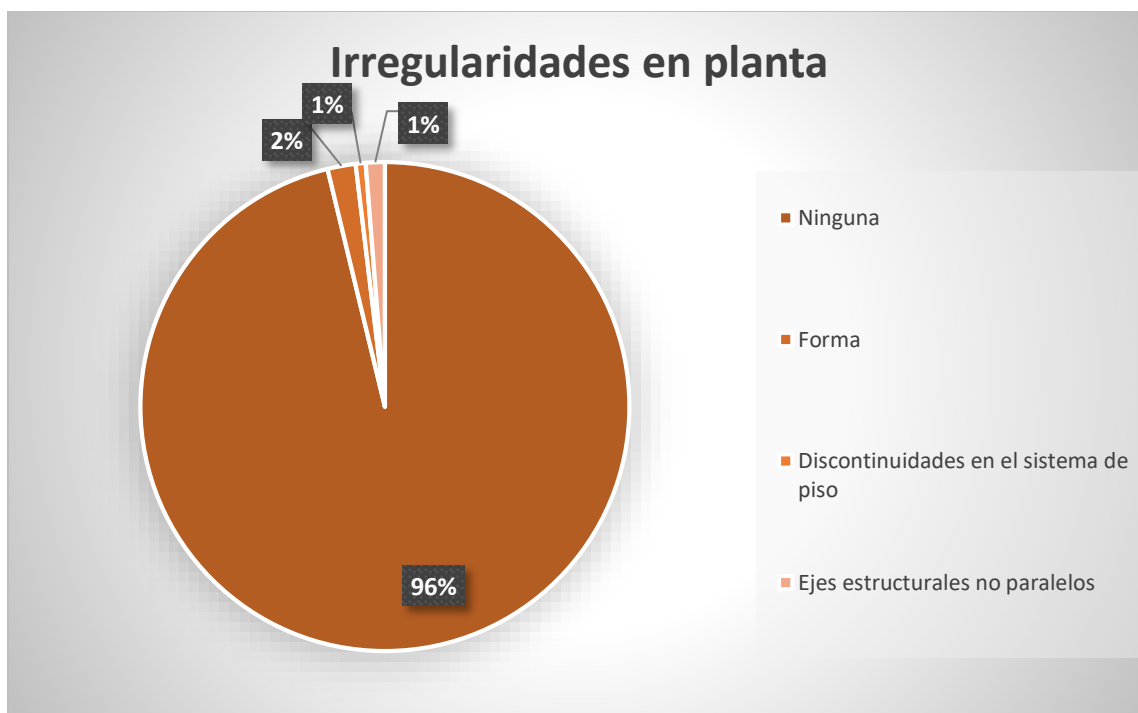
Gráfico 4. Irregularidades en planta en edificaciones de la Zona Antigua y Central del cantón Milagro, provincia del Guayas.

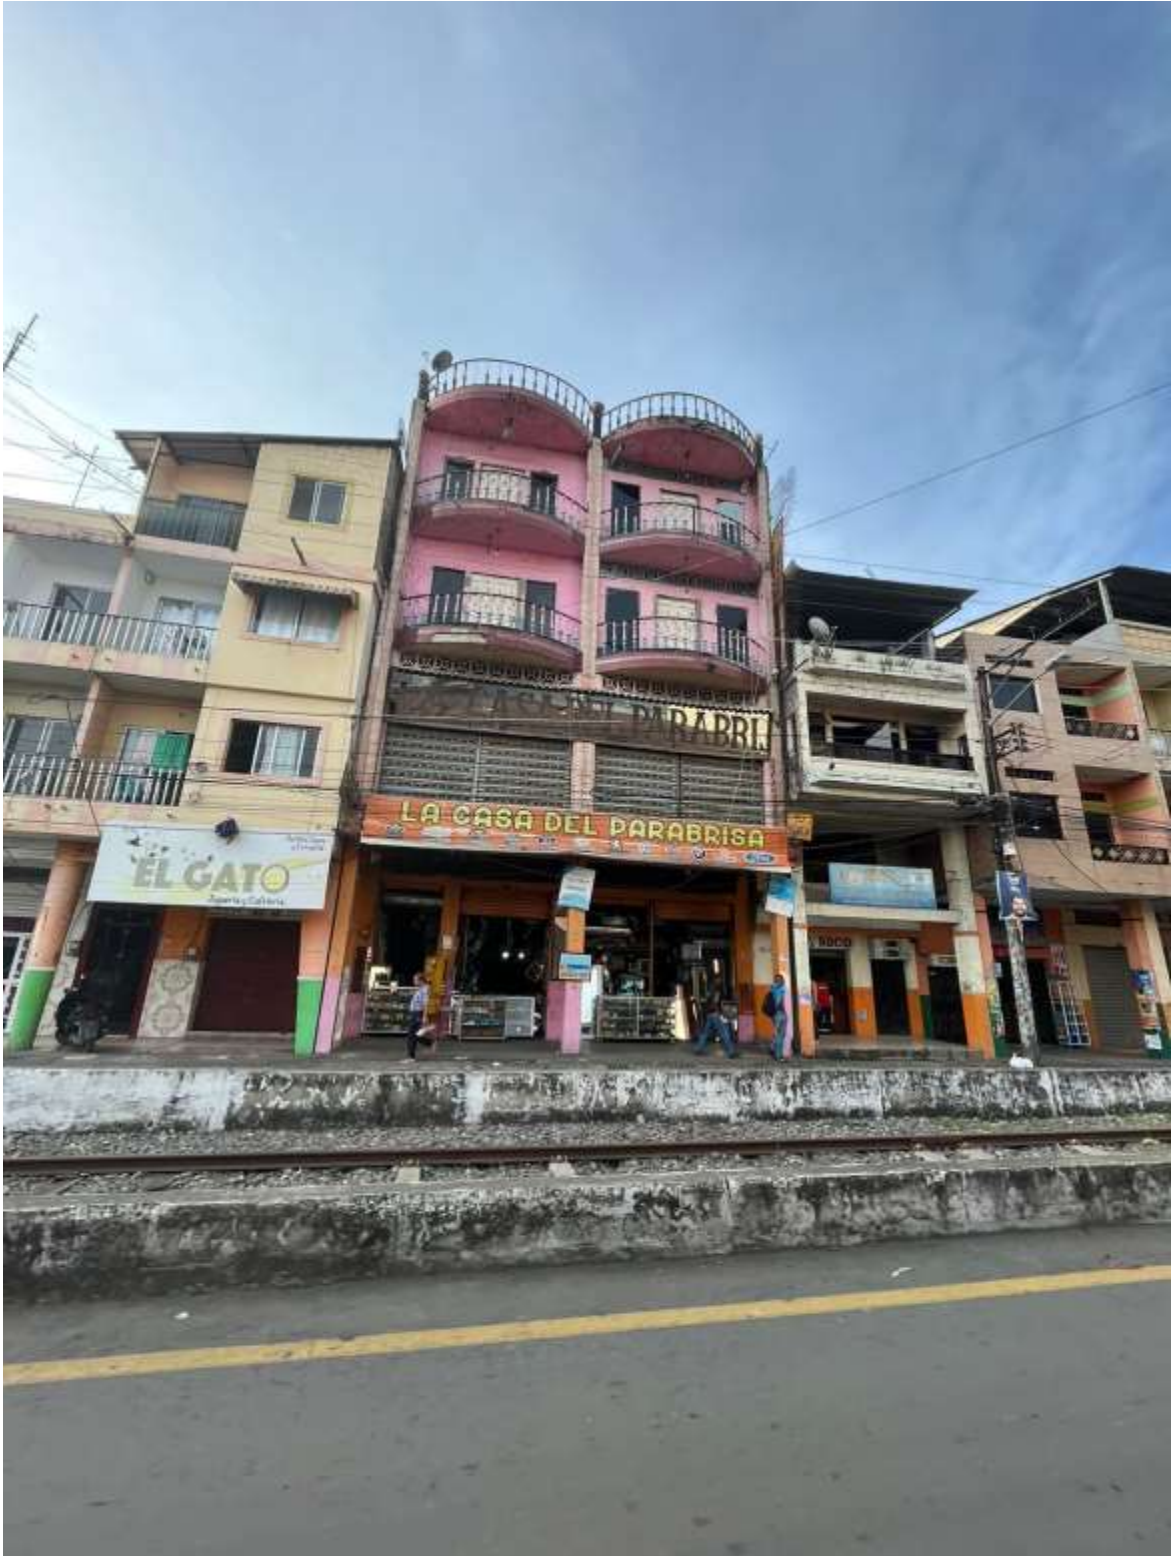
Ilustración 55. Edificaciones con peligro de golpes con edificios adyacentes. Fuente: Elaboración propia.

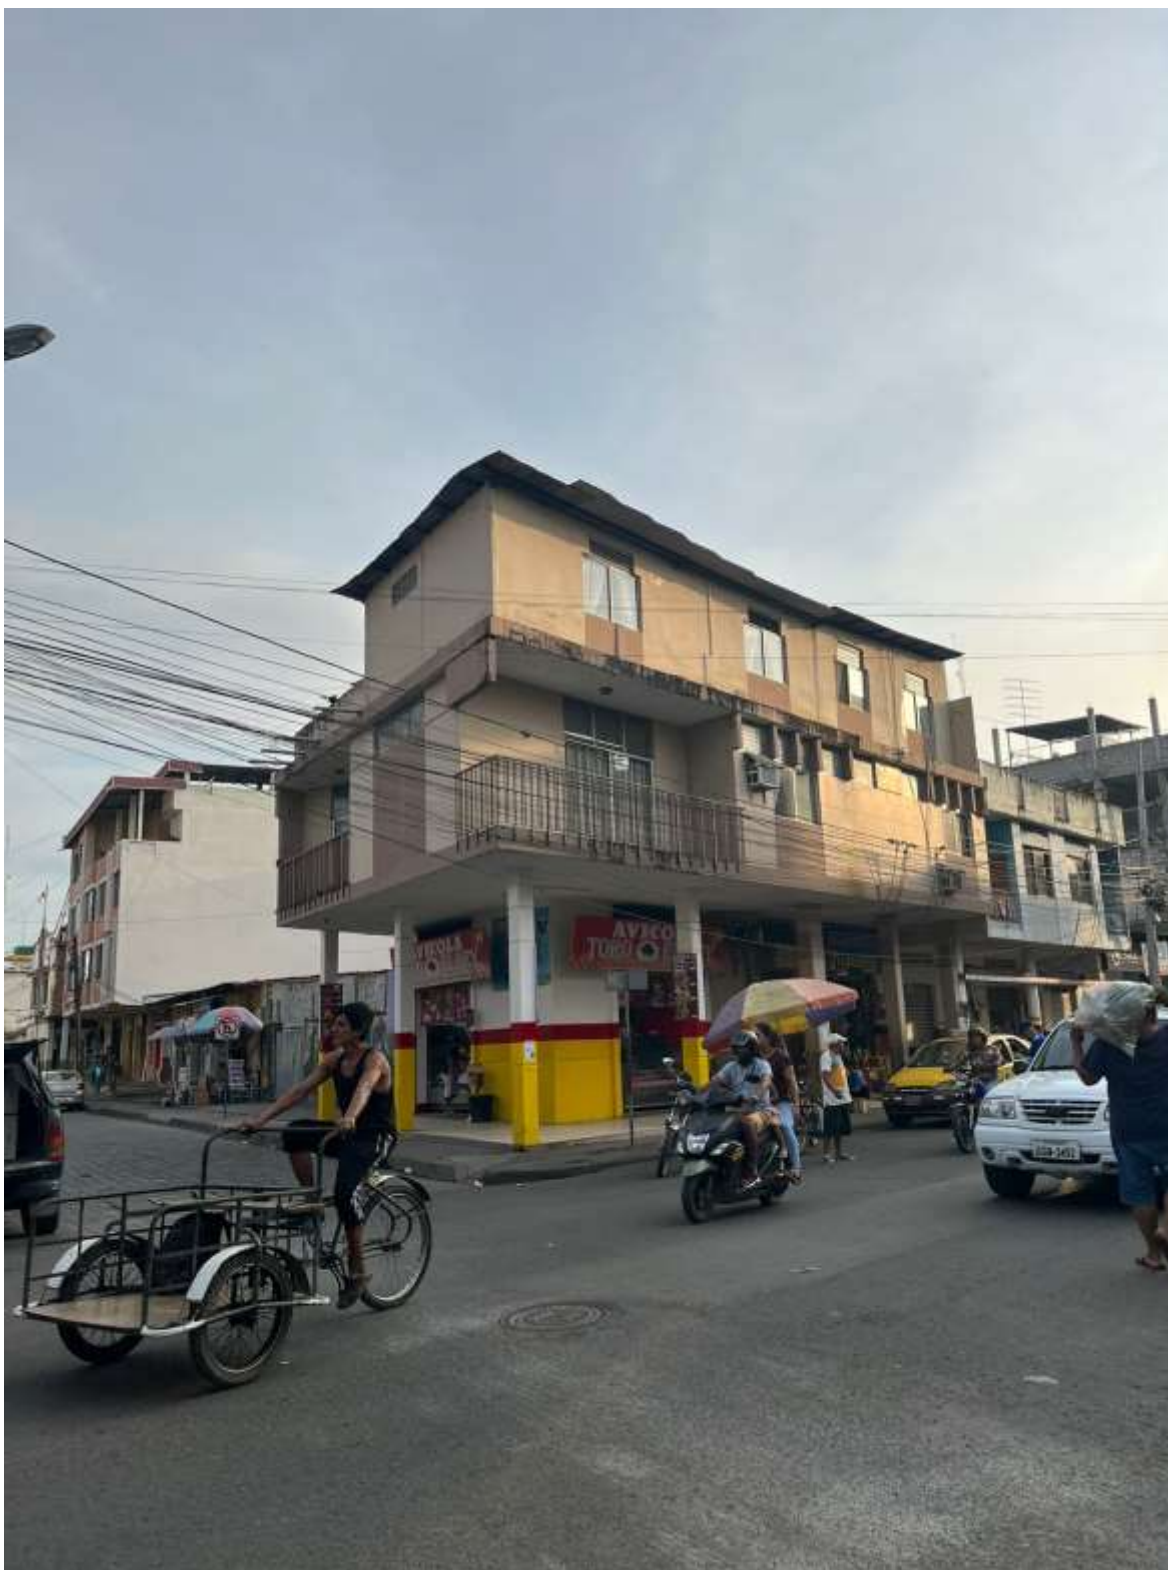
Ilustración 56. Estructura en las calles Rocafuerte y 24 de mayo con irregularidades verticales de adición de un piso y piso débil en planta baja. Fuente: Elaboración propia.

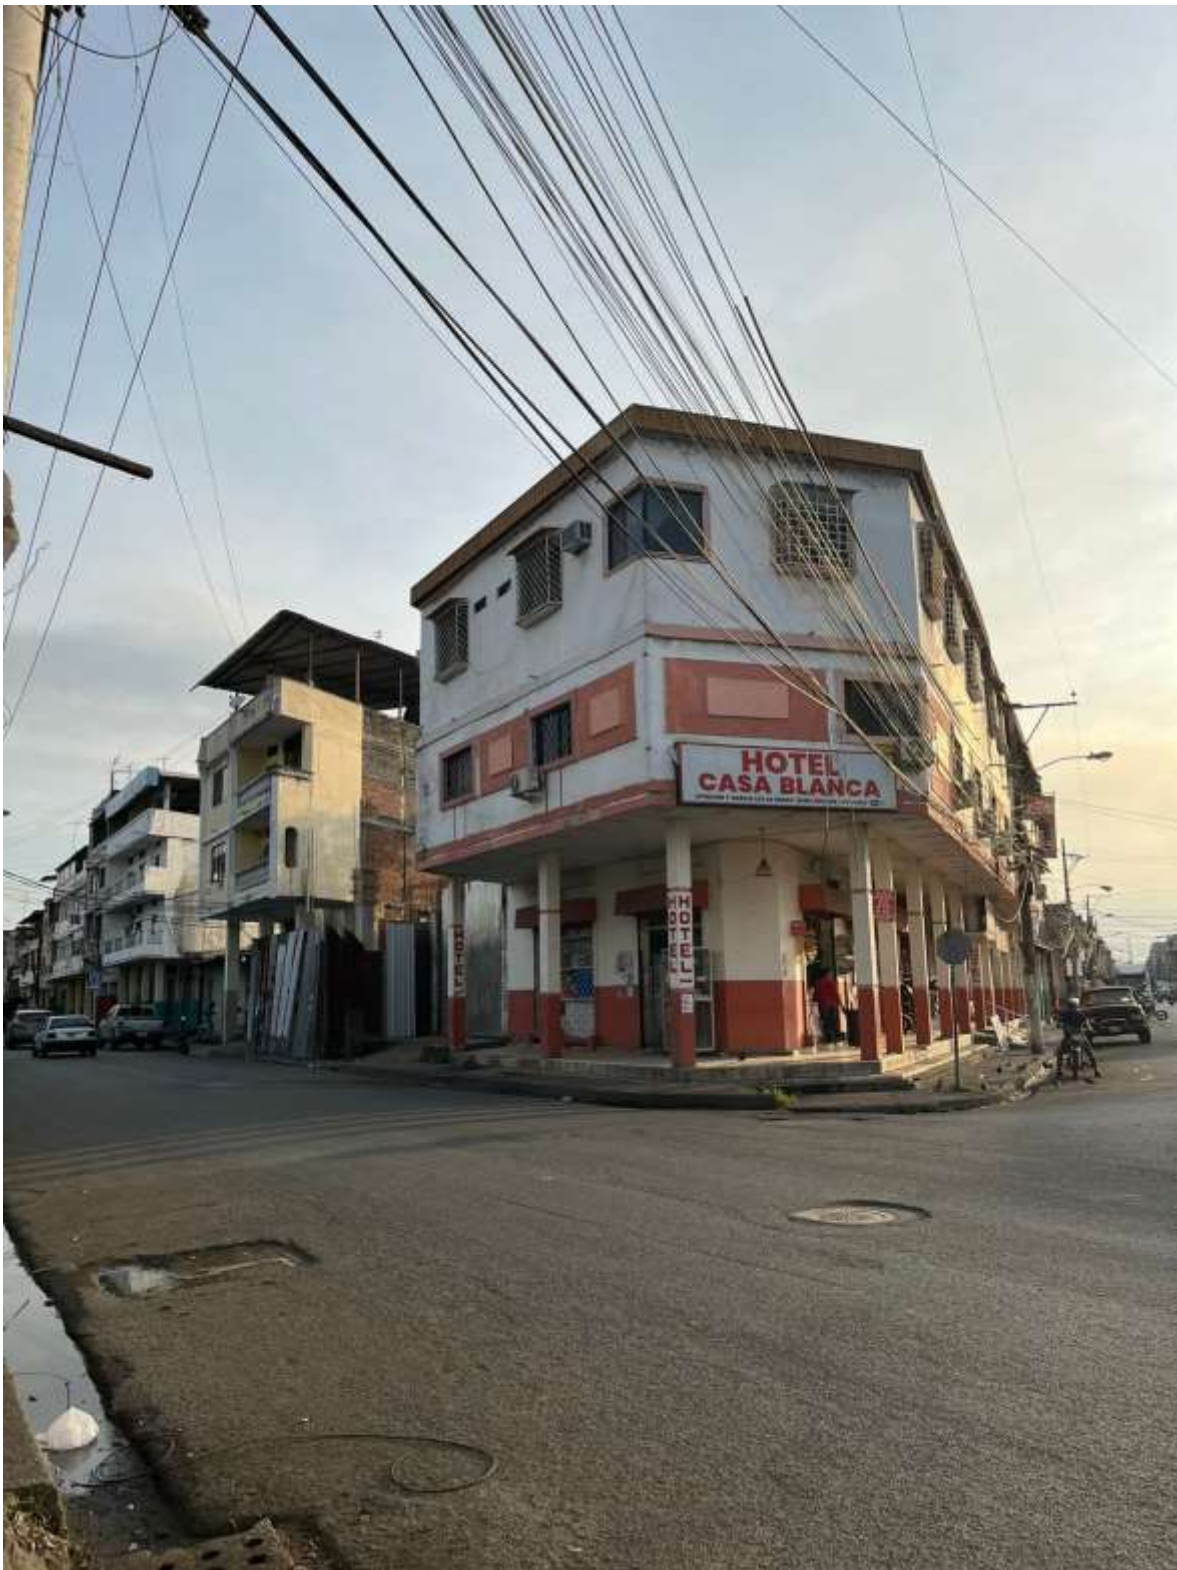
Ilustración 57. Edificio con irregularidad en planta, ejes estructurales no paralelos. Fuente: Elaboración propia.
