REHABILITACIÓN DE UNA EDIFICACIÓN PATRIMONIAL EN EL CENTRO DE GUAYAQUIL

TRABAJO DE TITULACIÓN PREVIO A LA OBTENCIÓN DEL TÍTULO DE
ARQUITECTO (A)

Entre la nostalgia de los tiempos pasados y la urgencia de un futuro más habitable, se alza el Edificio Bertullo. Testigo silente de décadas de historia cuya actualidad es desalentadora.

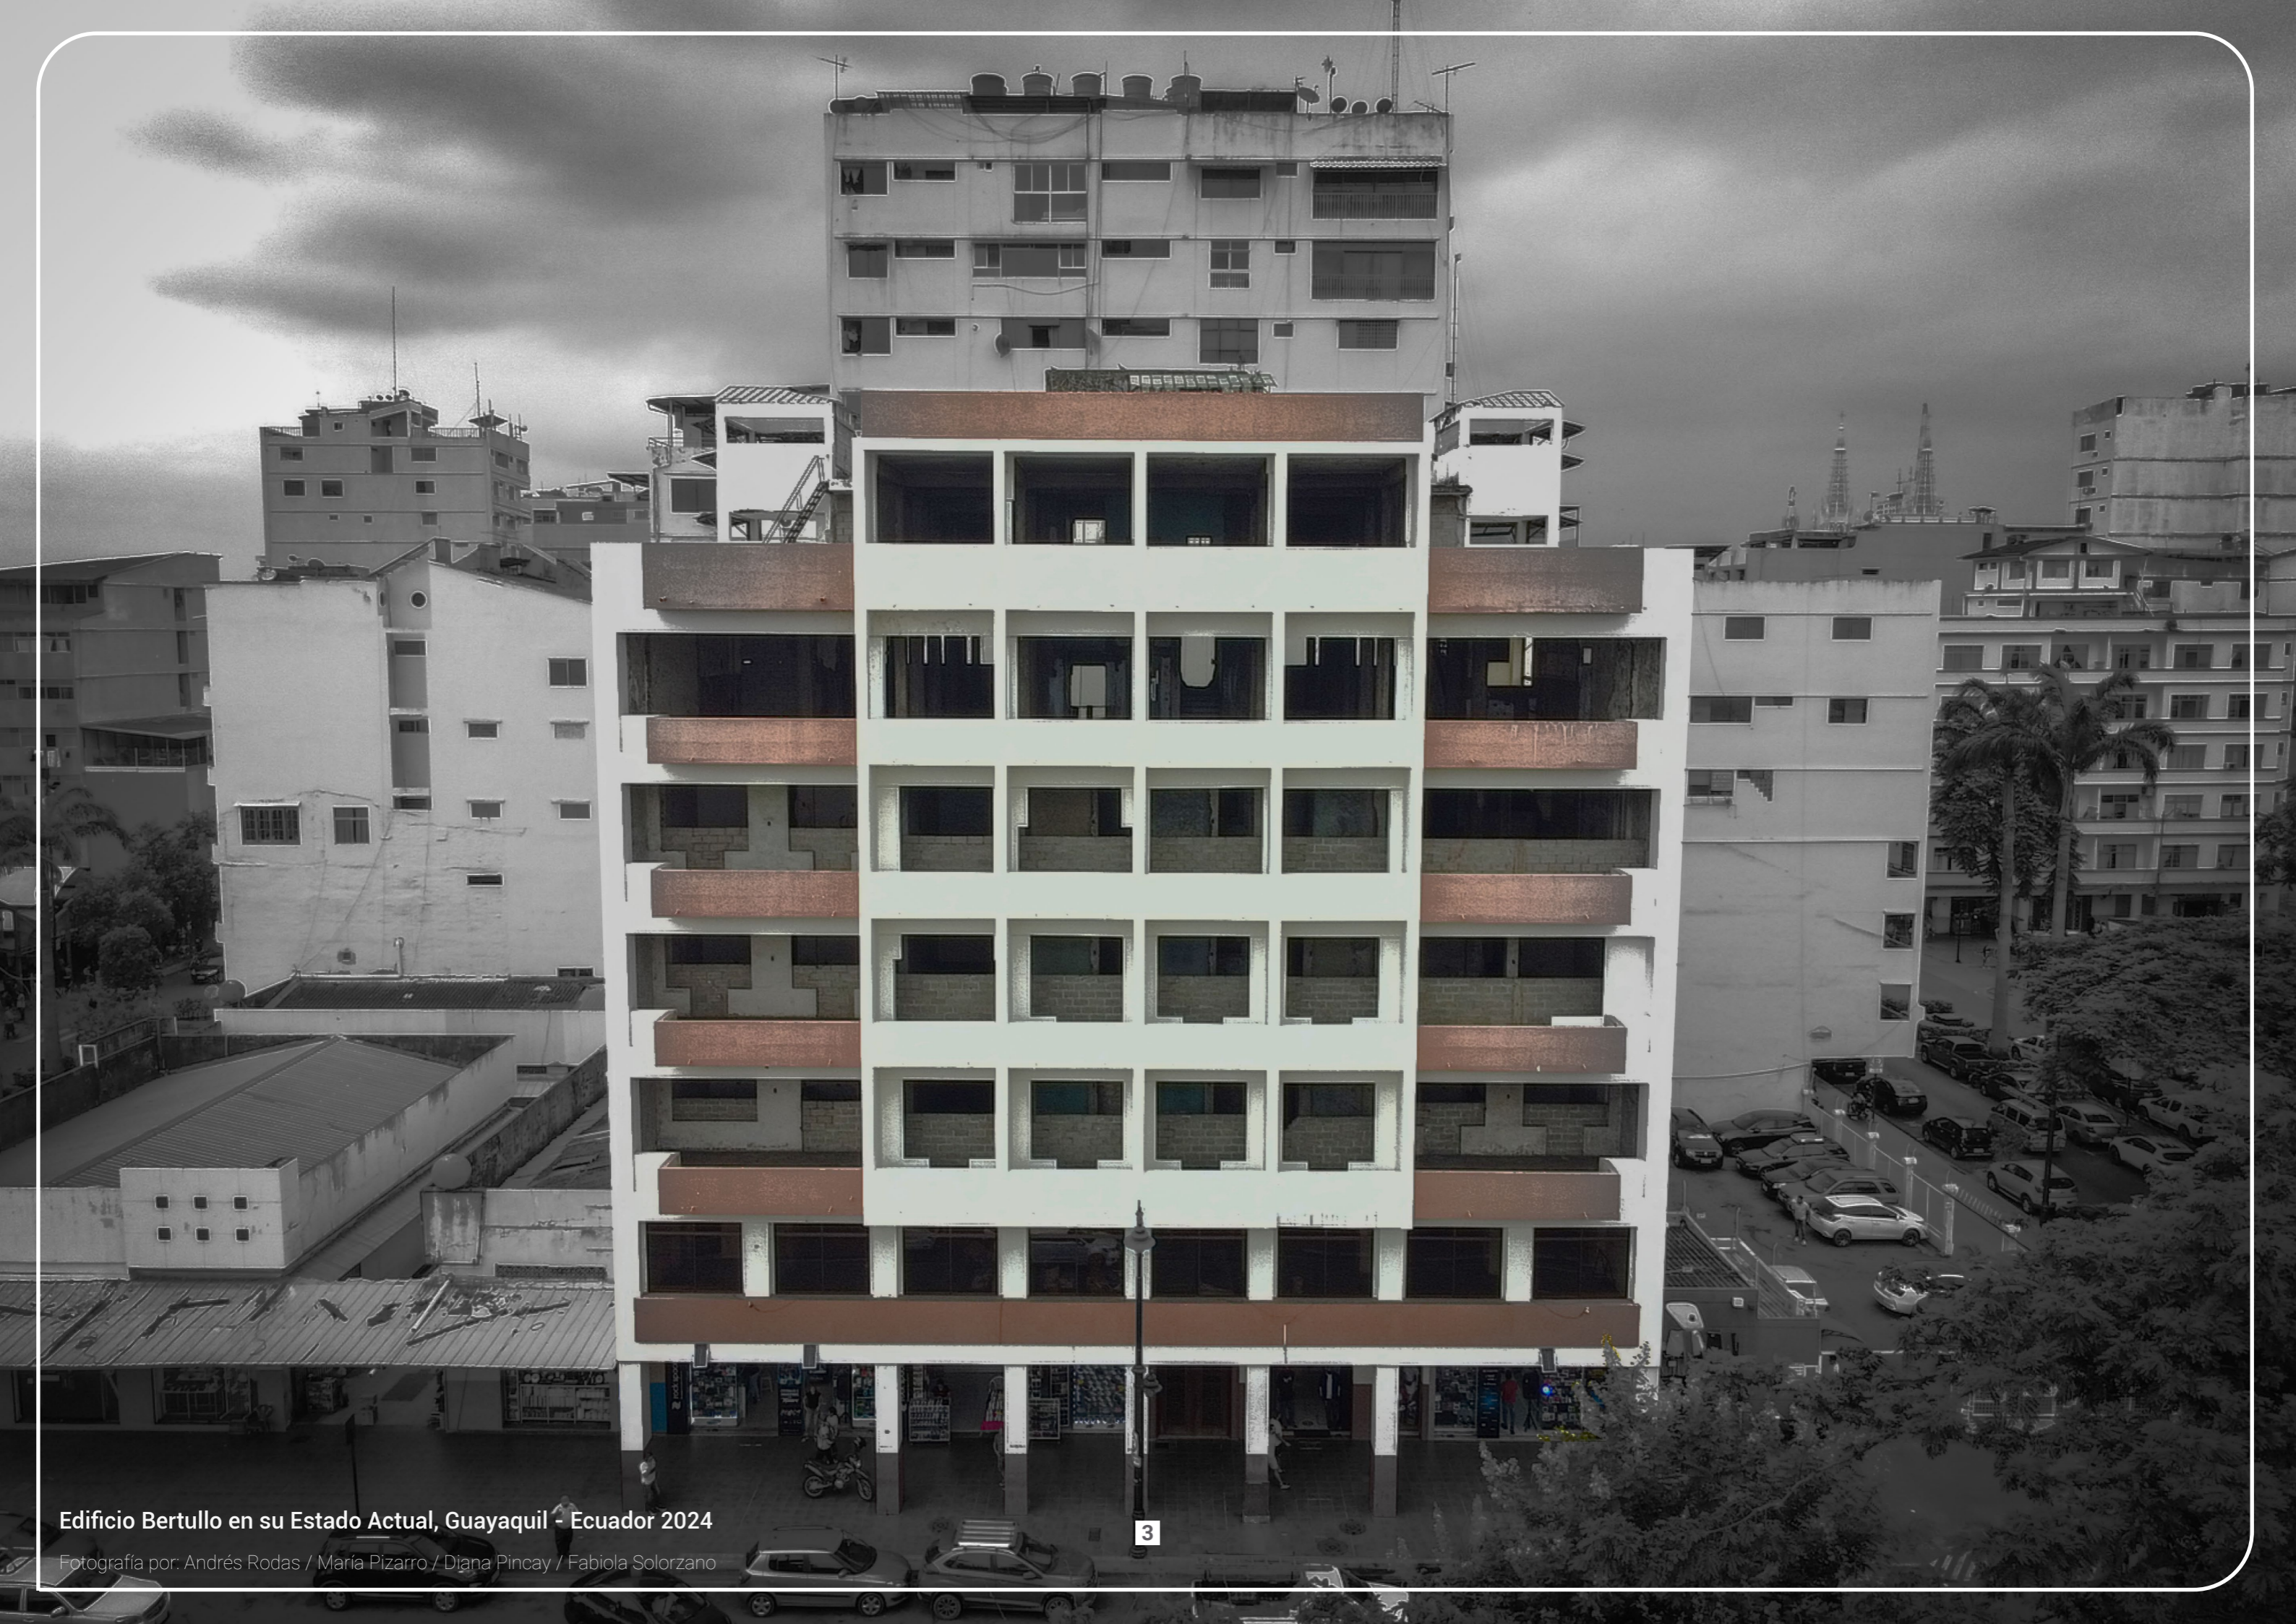
Edificio Bertullo en su Estado Actual, Guayaquil - Ecuador 2024

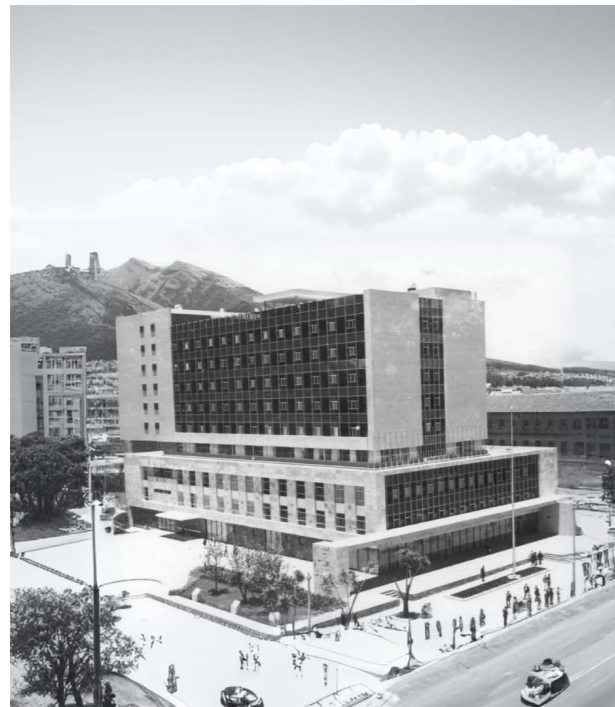
Edificio Banco Central del Ecuador, 1968

En la rehabilitación de este edificio se incorporaron y habilitaron pozos de luz desde la cubierta para iluminar el patio interior y las oficinas desde el primer piso. Además, se conservaron paneles de vidrio translúcido en las fachadas, permitiendo una mayor entrada de luz natural y mejorando la eficiencia energética del edificio.

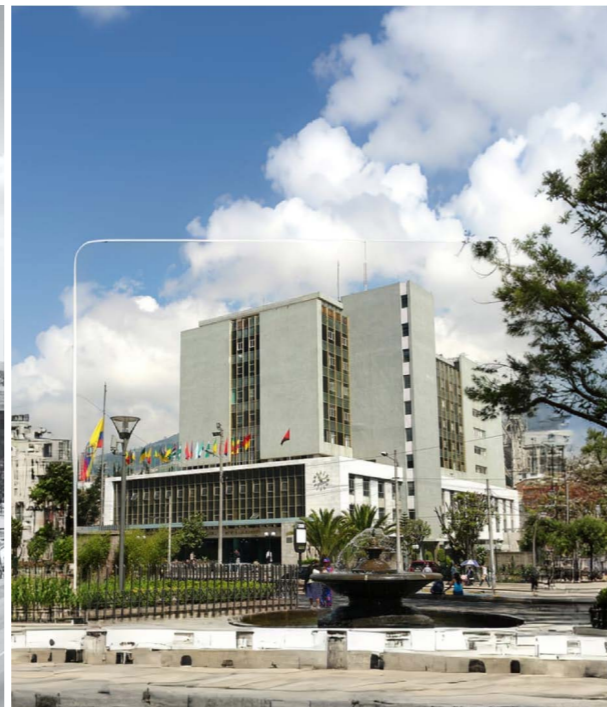
Edificio Banco Central del Ecuador, 2024

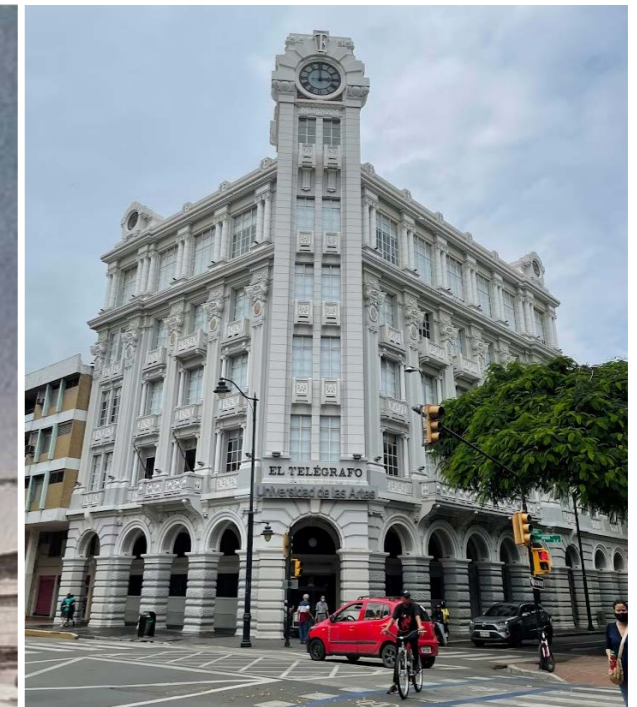
Edificio El Telégrafo, 2024

Edificio de estilo neoclásico del siglo XIX, que originalmente funcionaba como sede del periódico El Telégrafo. Luego, fue utilizado como oficinas y locales comerciales, y finalmente, abandonado y deteriorado. En 2016, fue rehabilitado y convertido en un hotel boutique.

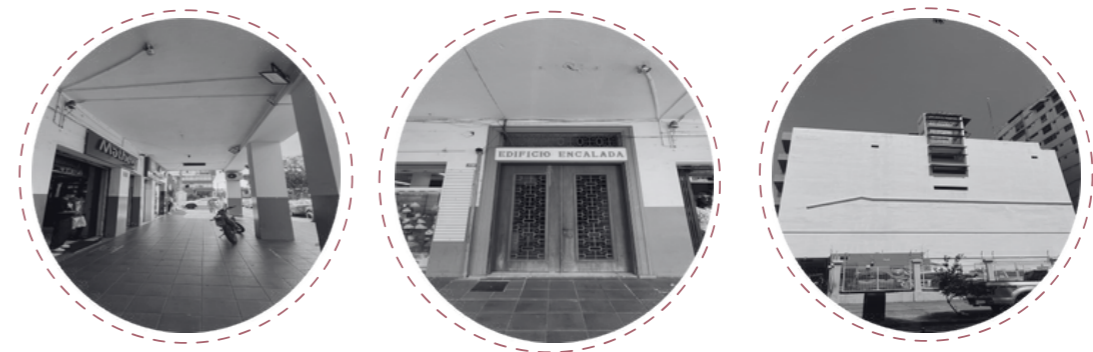
E1

En la fachada no se visualiza la cubierta, continua la simetría vertical que empieza en la segunda planta alta, ritmo en los 4 vanos centrales en conjunto con sus balcones el tiene diferentes alturas por los tragaluces interiores que sobresalen, en total son tres, dos laterales y uno central (Véase E-1)

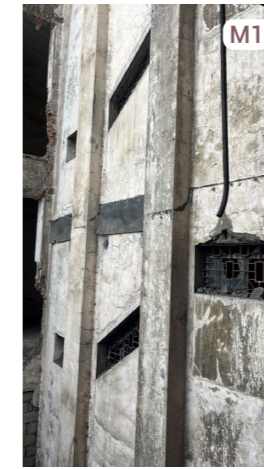
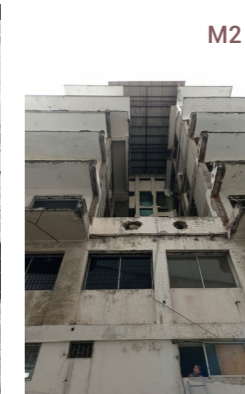
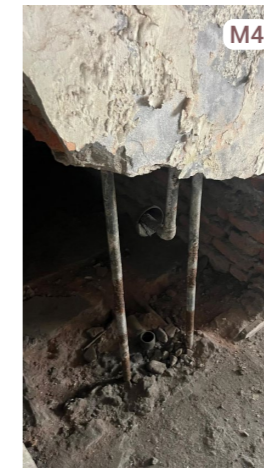
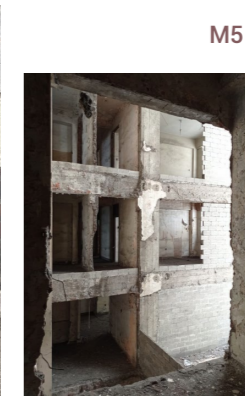
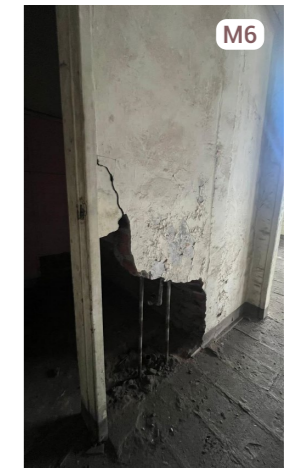
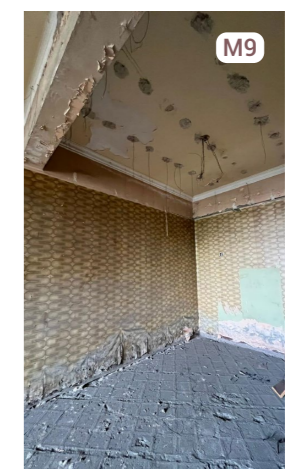
Lesiones patológicas

- MECÁNICA
- BIOLÓGICA
- FÍSICA

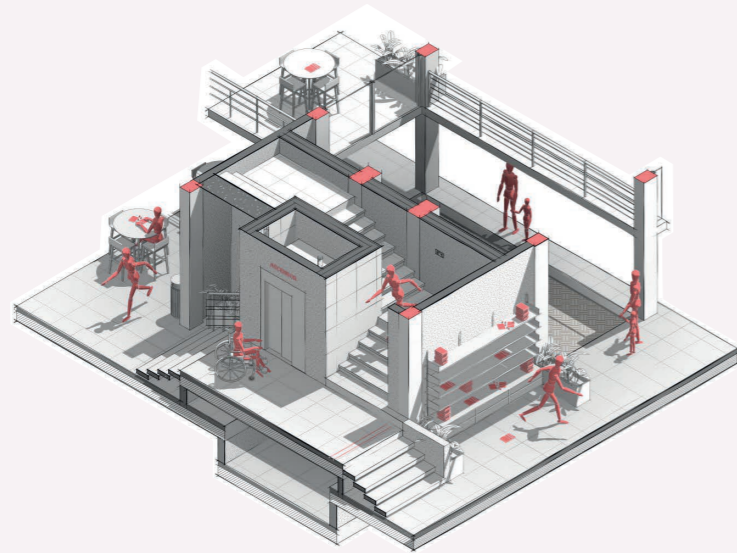
Un Espacio Dinámico y Conectado

Representa un universo arquitectónico donde la verticalidad y la movilidad son protagonistas. Las escaleras, que se entrelazan y se bifurcan, invitan a explorar los diferentes niveles del espacio, cada uno con su propia identidad y perspectiva.

Este lobby sugiere un espacio dinámico y lleno de vida, donde la interacción y el encuentro son fundamentales.

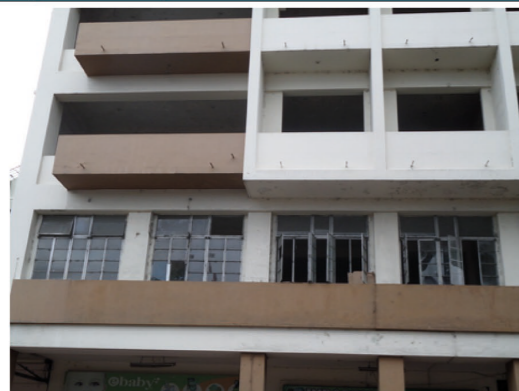
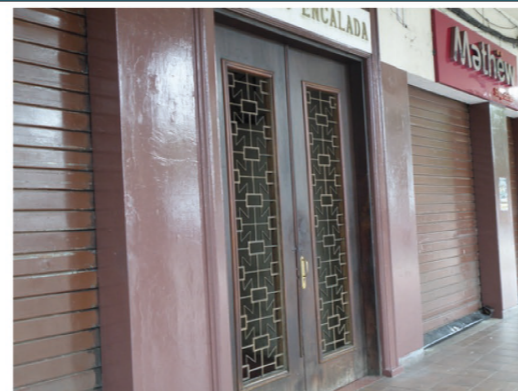
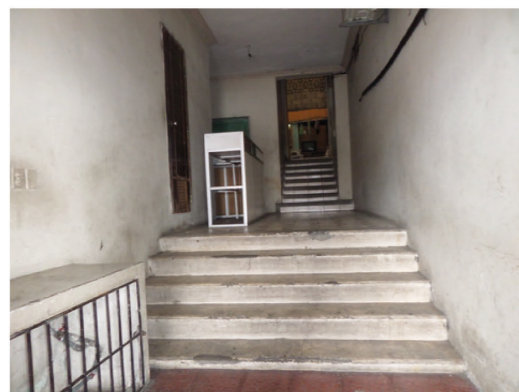
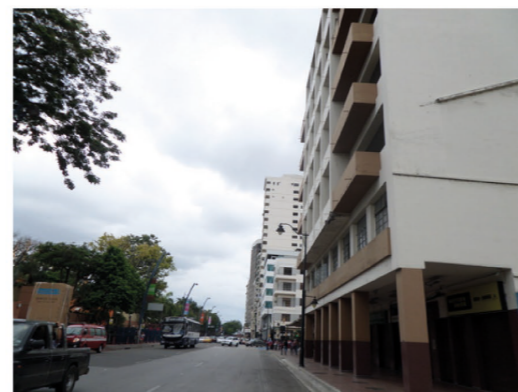
15. Fotografías Complementarias

Las plantas altas del presente edificio se encuentran abandonadas, deshabitadas.

Descripción: Se debe realizar un mantenimiento periódico continuo a nivel de limpieza y reparaciones menores. Es necesario implementar al edificio con sistemas emergentes para la prevención de daños o destrucción de los elementos arquitectónicos del inmueble, según las normas de edificación para edificios patrimoniales.
