**UNIVERSIDAD CATÓLICA  
DE SANTIAGO DE GUAYAQUIL  
SUBSISTEMA DE POSGRADO**

**MAESTRÍA EN GESTION DE PROYECTOS**

Aplicación de la gestión de proyectos en el diseño y presupuesto de una vivienda funcional y accesible para adulto mayor: un estudio de caso familiar en Portoviejo.

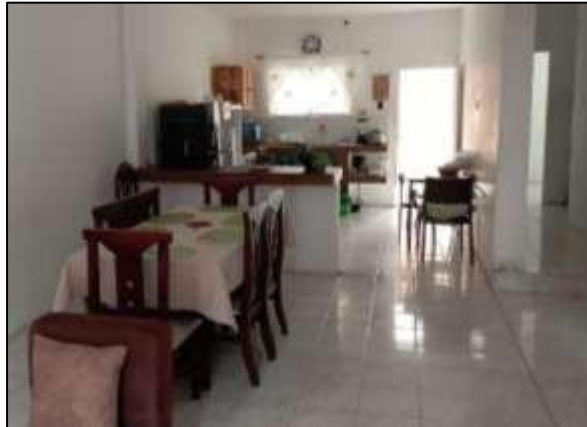
**Figura 1.**

*Desnivel que dificulta el acceso a las otras habitaciones para el adulto mayor. Fuente: El autor.*

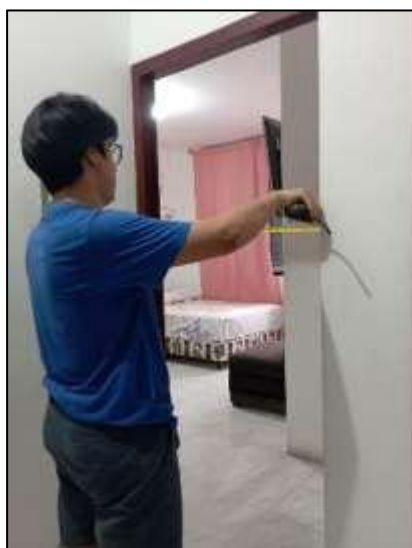
**Figura 2.**

*Ancho de Puerta insuficiente para el paso de un andador y espacio estrecho con respecto a la salida del dormitorio del adulto mayor. Fuente: El autor*

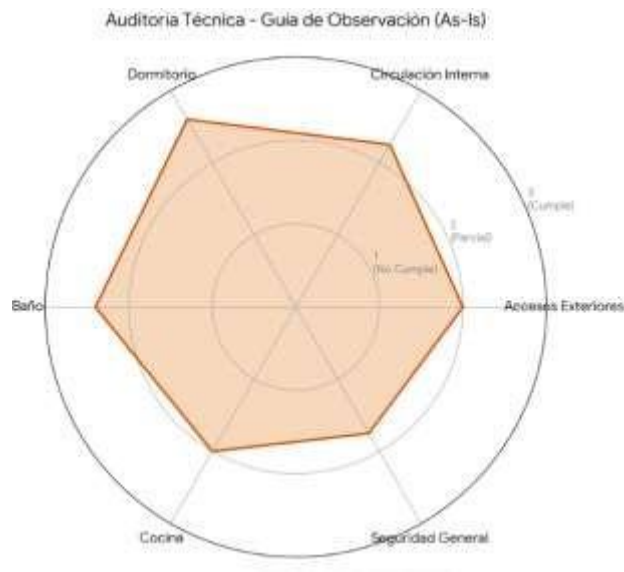
Figura 3.

*Análisis Radial de Condiciones de Habitabilidad (Estado As-Is).*

El gráfico de radar ilustra la evaluación diagnóstica de la vivienda bajo los parámetros de accesibilidad física. Se observa una contracción crítica hacia el centro del gráfico (Nivel 1: No cumple) en los ejes de Accesos Exteriores y Áreas Húmedas porque el baño del adulto mayor cuenta con un piso antideslizante, lo cual representa una brecha de seguridad para el usuario. Aunque la Circulación Interna presenta un puntaje intermedio, esta se ve limitada por la rigidez de la mampostería actual.

Este resultado visual justifica técnicamente la prioridad de intervención en la redistribución de espacios y la eliminación de barreras físicas detectadas en la auditoría técnica.

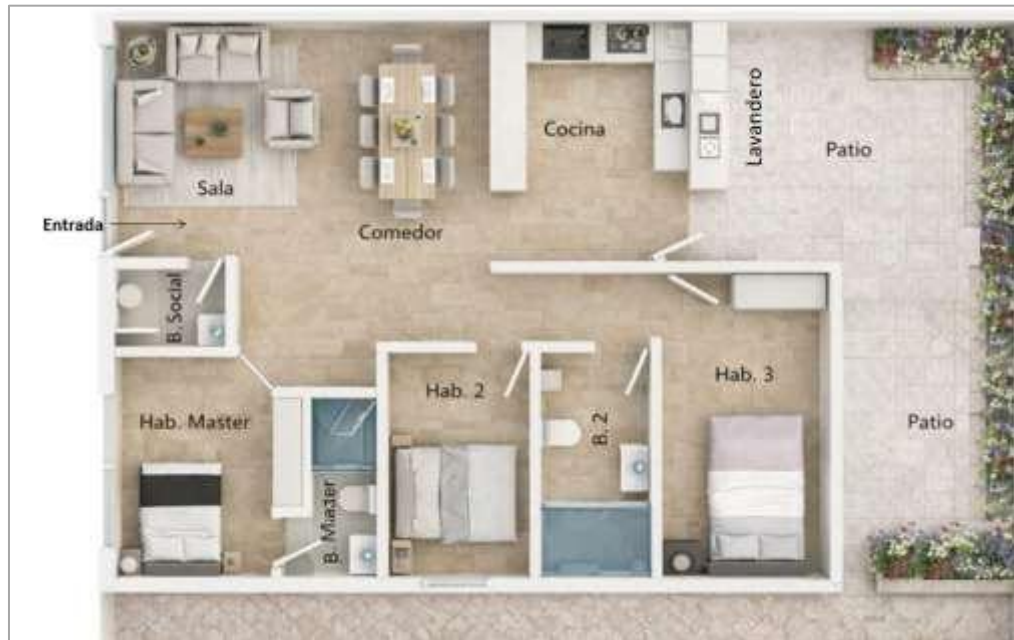
#### **Figura 4.**

*Planta arquitectónica de la propuesta de intervención técnica. Fuente: Autor (2026).*

A partir de la planta presentada en la Figura 4, se determinaron las siguientes especificaciones técnicas para garantizar una ruta crítica segura:

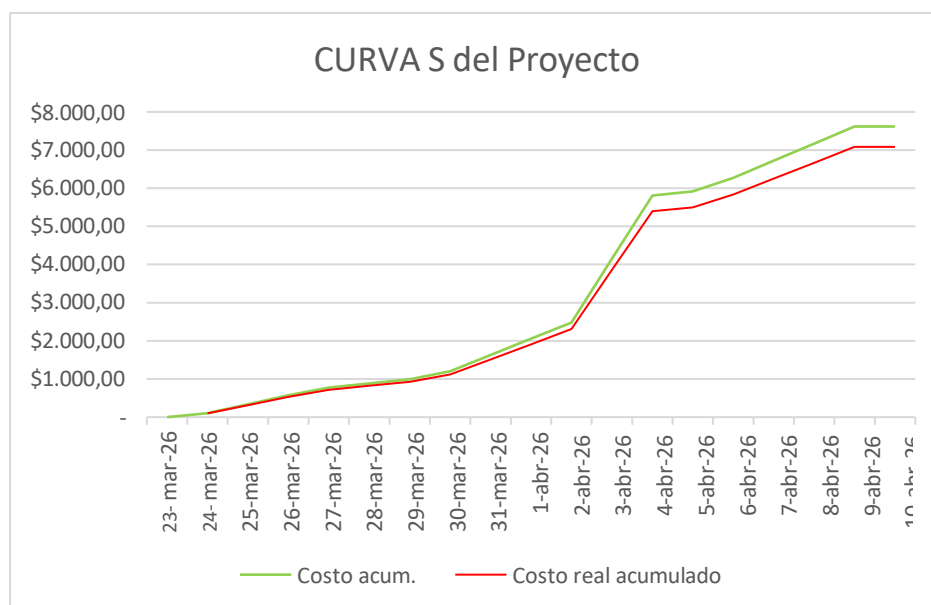
**Figura 7.**

*Gráfico de la Curva S (Avance Físico vs. Financiero).*

Como se observa en el gráfico, la pendiente se pronuncia durante la tercera semana. Este comportamiento técnico responde a la concentración de rubros de alto valor y rendimiento, como la instalación de revestimientos antideslizantes Clase C y la carpintería especializada. Este control garantiza un ejercicio responsable de Stewardship al evitar desviaciones temporales que incrementen los costos indirectos.

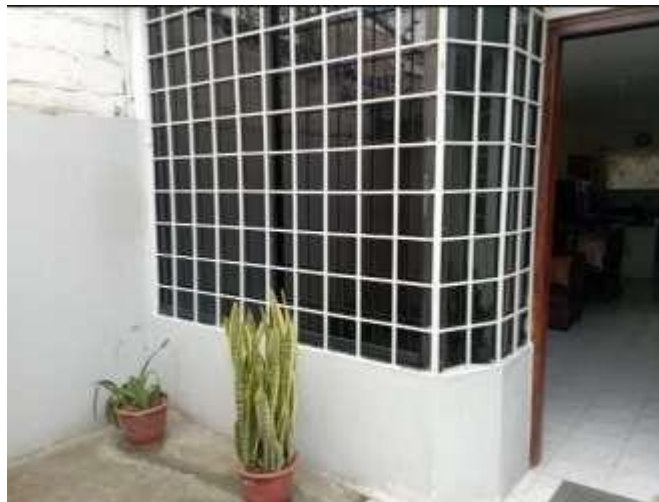
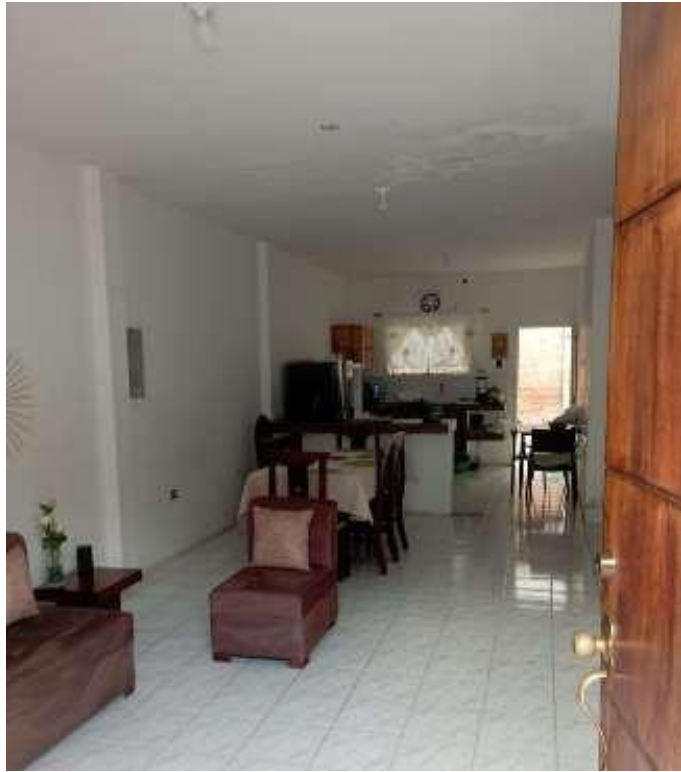
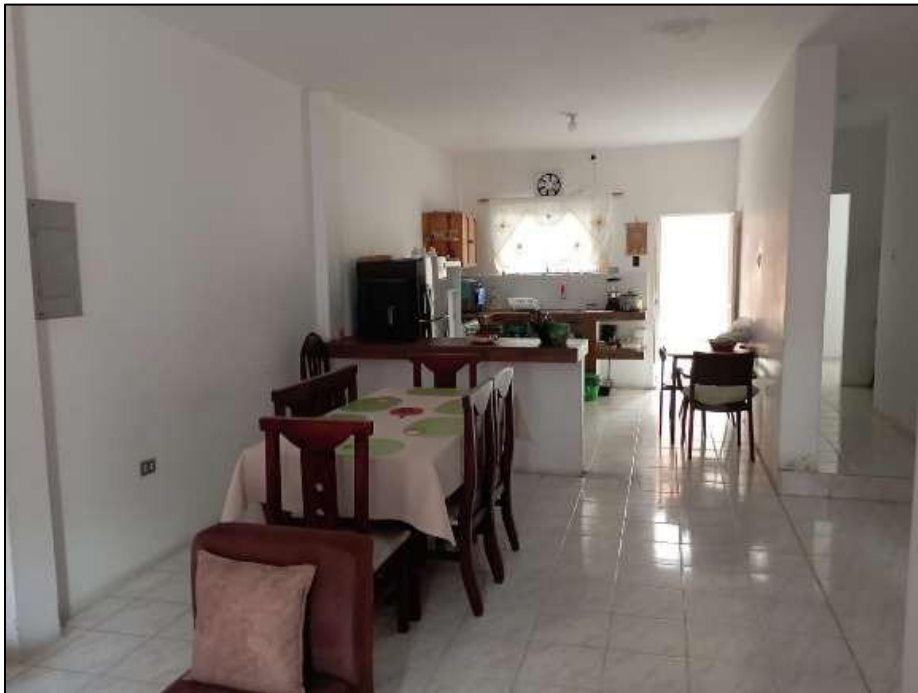
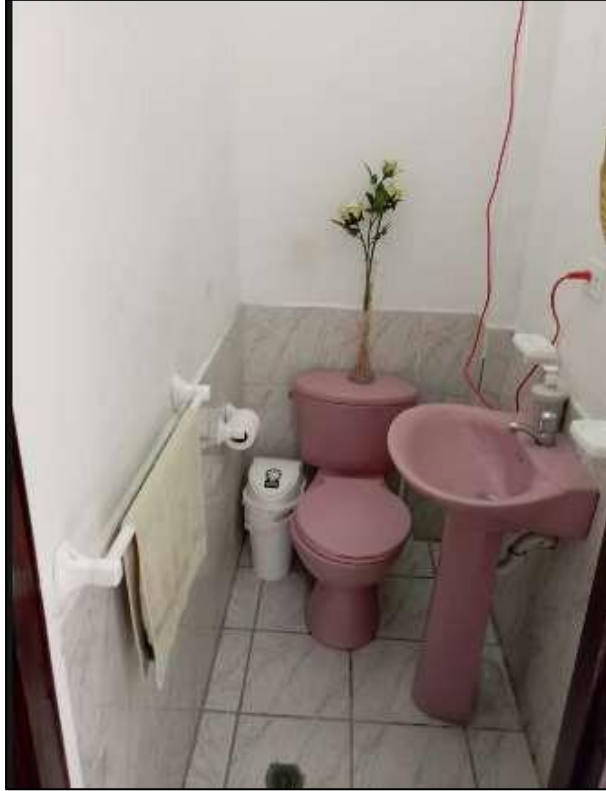
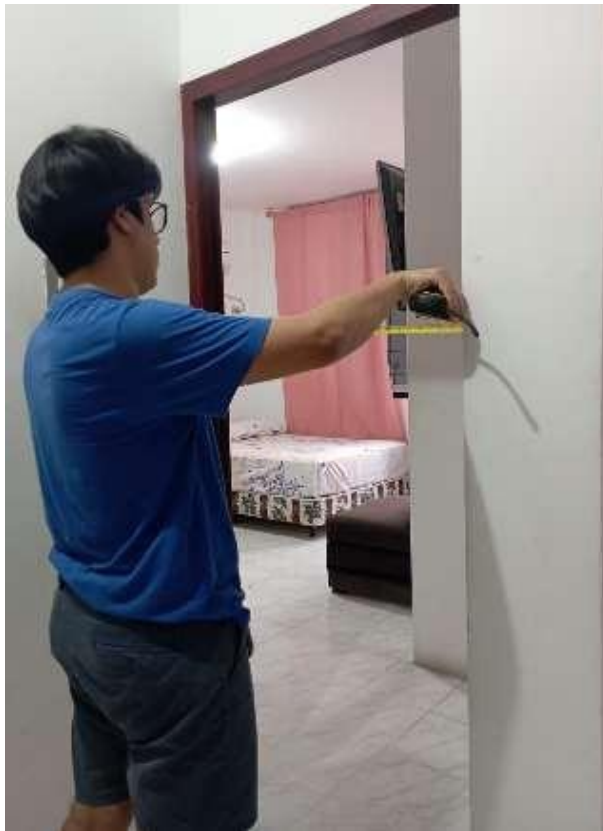
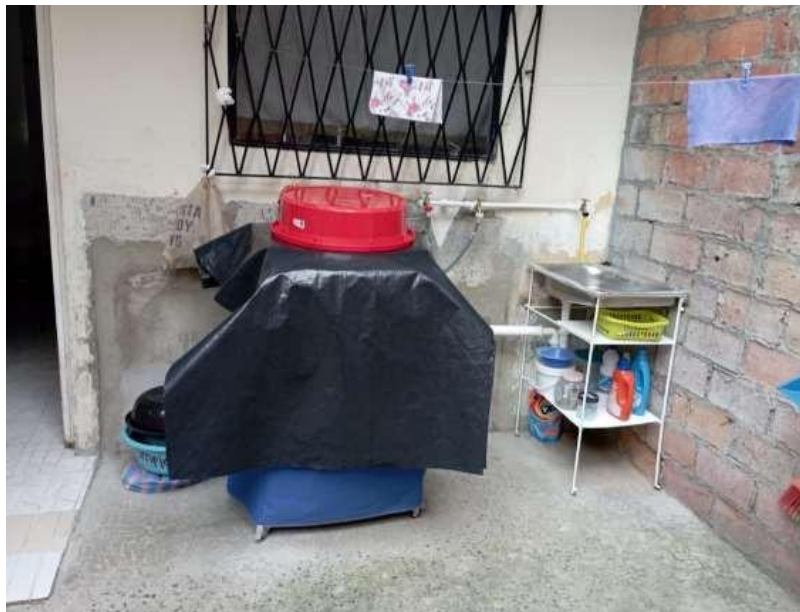
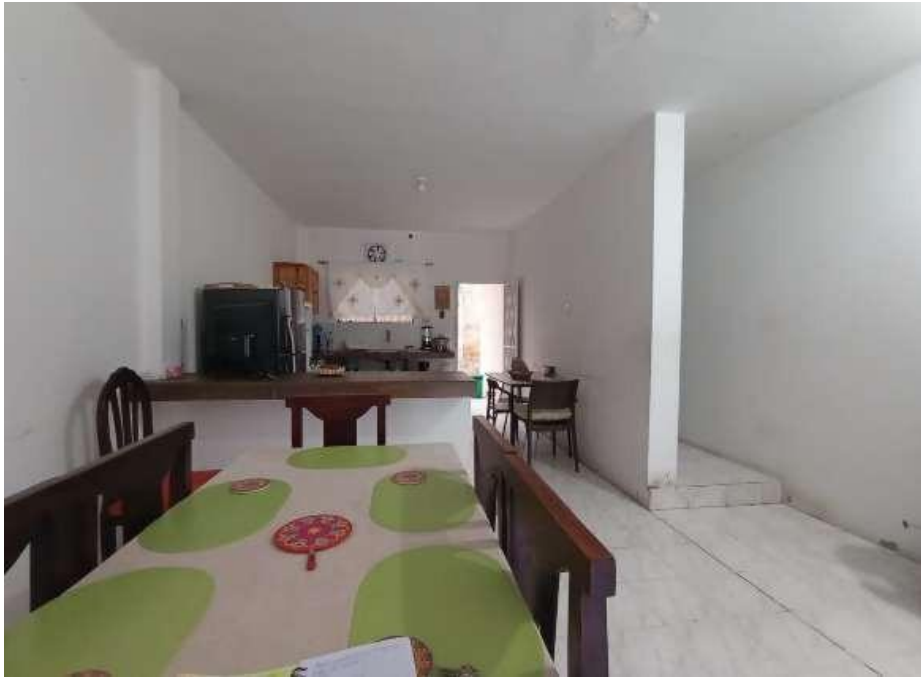
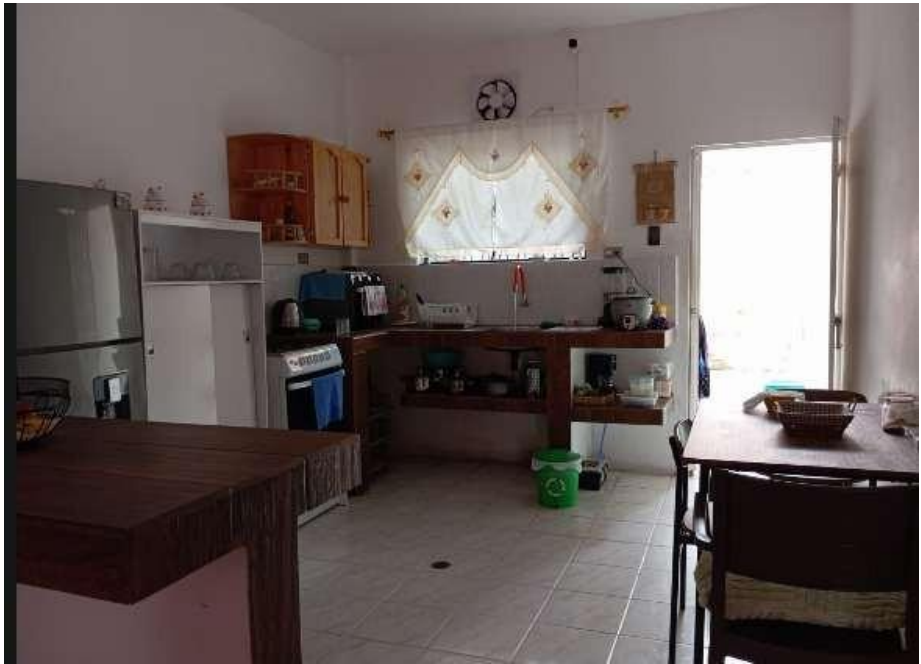
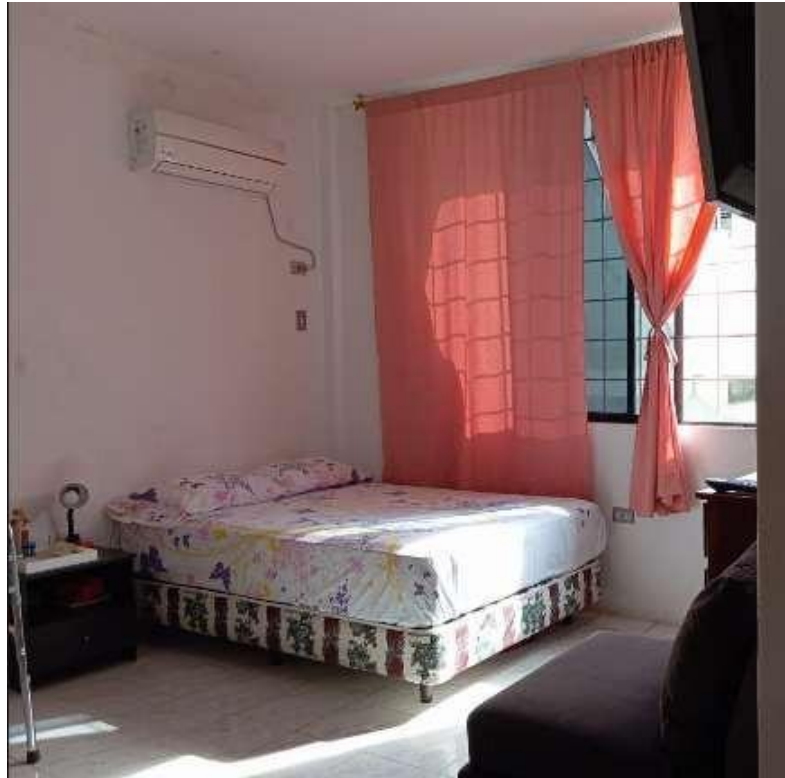
**FOTOS DE LA RESIDENCIA PARA EL CASO DE ESTUDIO:**

El análisis del caso se centra en evaluar las condiciones actuales de la vivienda donde reside el adulto mayor y en identificar las necesidades funcionales, ergonómicas y arquitectónicas que deben considerarse para el diseño de un espacio accesible y seguro. A través de entrevistas con la familia y la observación directa de las rutinas diarias, se identificó que la vivienda actual presenta múltiples deficiencias en términos de accesibilidad, ergonomía y distribución, lo cual limita la autonomía del adulto mayor y aumenta significativamente el riesgo de caídas y accidentes domésticos.
