**UNIVERSIDAD CATÓLICA  
DE SANTIAGO DE GUAYAQUIL**

**Evaluación estructural del edificio "Casa de la Cultura  
Ecuatoriana", Núcleo del Guayas.**

**Trabajo de titulación previo a la obtención del título de  
INGENIERO CIVIL**

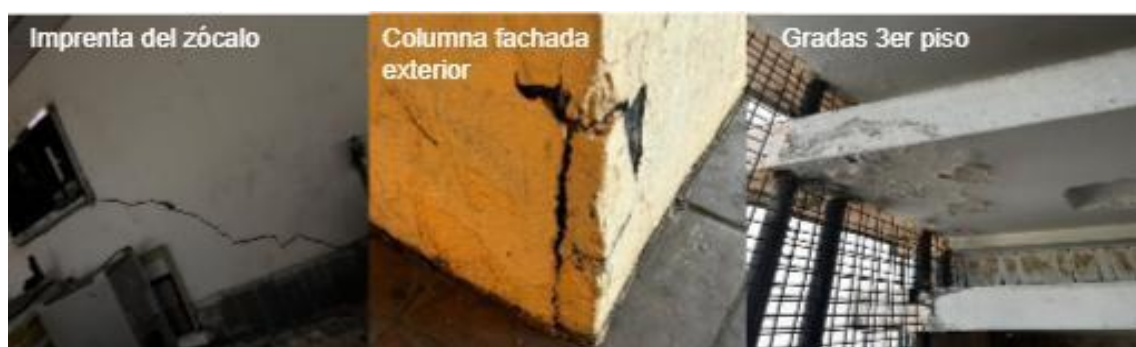
### **Figura 3**

Durante el levantamiento de información se realizó una inspección visual de la edificación para conocer, de manera general, el estado de los elementos a los que fue posible acceder. Durante el recorrido se revisó la presencia de daños, deterioros y otras señales visibles que pudieran aportar información sobre la condición actual del edificio. Estas observaciones fueron

*Condiciones representativas observadas durante la inspección visual.*

A partir de las visitas de inspección realizadas en la edificación, fue posible caracterizar de manera preliminar su estado físico e identificar distintas manifestaciones de deterioro, tanto en elementos estructurales como no estructurales. Entre las principales afectaciones se observaron grietas en varios elementos de mampostería, presencia de humedad en distintas zonas del edificio; y desprendimiento del hormigón en algunas columnas de la fachada exterior, posiblemente relacionado con la acción de agentes agresivos y con el deterioro progresivo de los materiales.
