**UNIVERSIDAD CATÓLICA
DE SANTIAGO DE GUAYAQUIL**

**ESTUDIO DE LOS MÉTODOS DE REHABILITACIÓN USADOS EN
EDIFICIOS AFECTADOS POR EL SISMO DEL 16 DE ABRIL DE 2016 EN
EL ECUADOR.**

Loaiza Tacury, Jefferson Ronald

13 de marzo del 2018

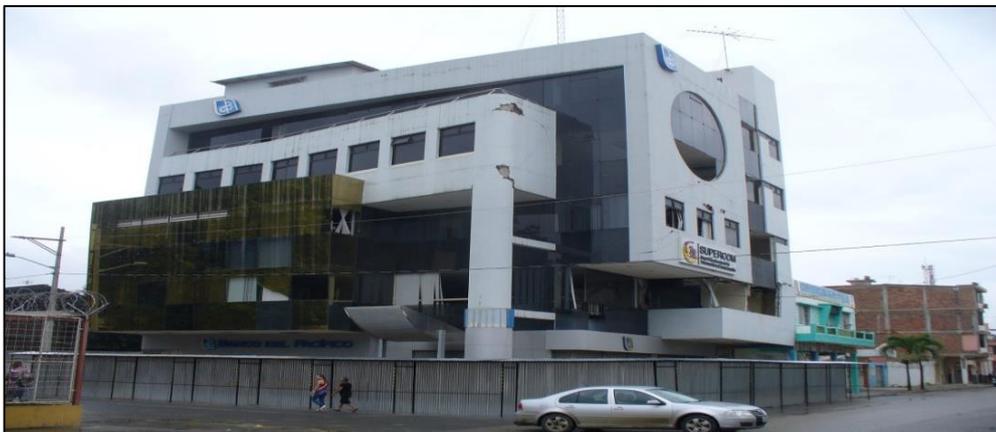
Figura 2: Banco del Pacífico Portoviejo
Fuente: (Universo, 2016)

- El edificio del Banco del Pacífico ubicado en la ciudad de Portoviejo, en las calles 10 de agosto y Avenida Chile. Su reforzamiento estructural consiste en la implementación de un pórtico de acero en la fachada de la calle 10 de agosto, donde actualmente tiene un volado. Este reforzamiento es parte del proyecto de rehabilitación del edificio, que actualmente se encuentra en ejecución.

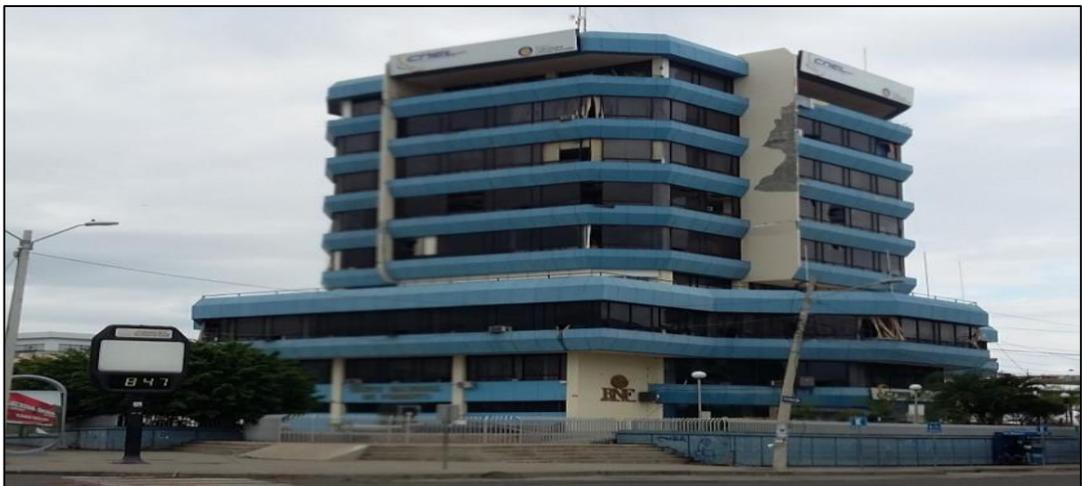
Figura 3: Corporación Nacional de Electricidad Manta
Fuente: (Universo, 2016)

- El edificio de la Corporación Nacional de Electricidad (CNEL) en la ciudad de Manta, donde también funciona el Banco del Fomento. Cuenta con 10 pisos y su rehabilitación comenzó a finales del mes de octubre de 2016. Consistió en la implementación de muros de corte, los cuales están ubicados en los sentidos X y Y. También se cambió las paredes interiores que eran de mampostería por un material más liviano como el Gypsum. Cabe mencionar que este edificio sufrió gran daño en componentes no estructurales y un leve daño en sus componentes estructurales, por lo que se salvó de la demolición.

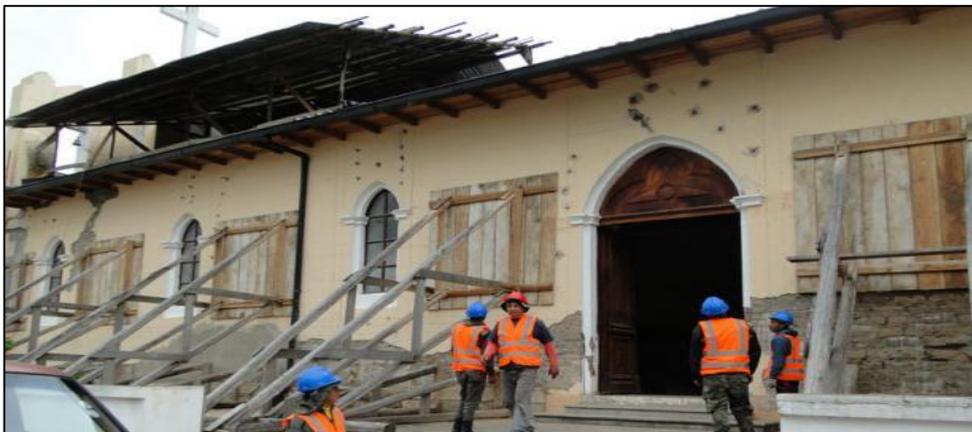
Figura 4: Iglesia Nono Quito
Fuente: (El Comercio, 2016)

- La iglesia de Nono ubicada en Quito está siendo rehabilitada en sus muros que fueron fisurados y reemplazando de piezas de madera.

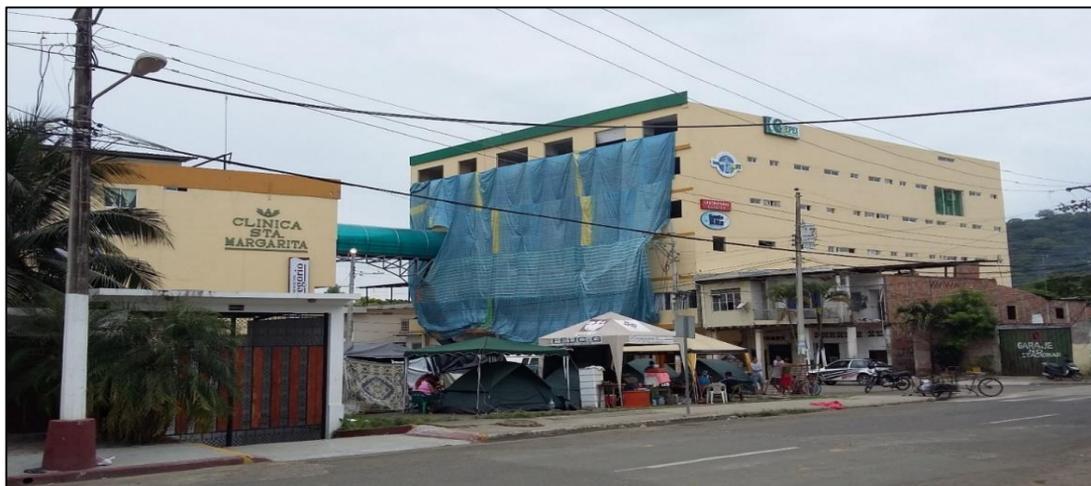
Figura 7: Clínica Santa Margarita Portoviejo

- La clínica Santa Margarita ubicada en la ciudad de Portoviejo, cuenta con dos bloques las cuales se encuentran conectados por un puente. Uno de los bloques resultó afectado severamente por el sismo del 16

de abril, razón por la cual, se demolieron dos losas. El costo de su rehabilitación fue de \$600.000 como informó el dueño de la clínica el señor Álvaro Párraga.

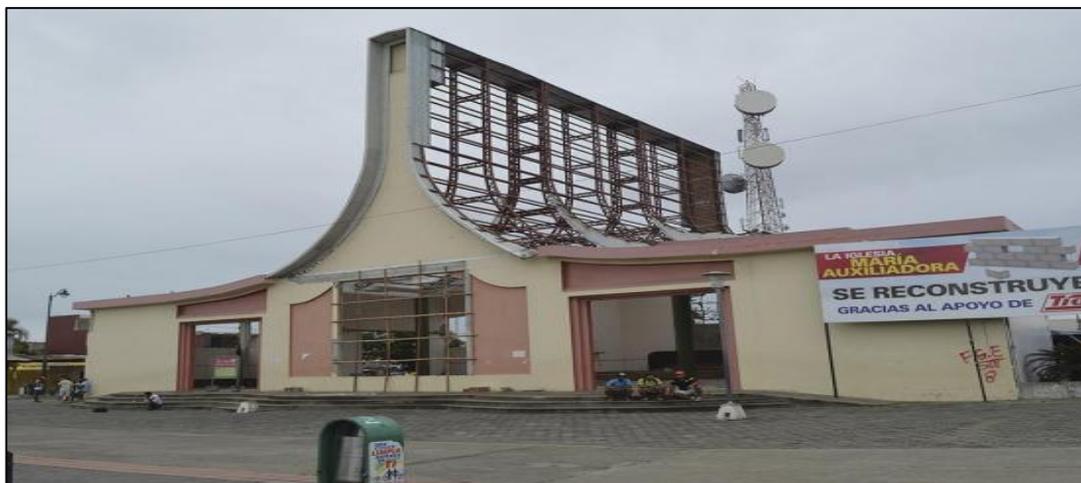
Figura 8: Iglesia María Auxiliadora Pedernales

- La iglesia María Auxiliadora ubicada en el cantón Pedernales, sufrió grandes daños, por lo que estuvo a punto de ser demolida. Entidades como la empresa Tía, sumado con la contribución de los moradores, lograron la reconstrucción de esta. La rehabilitación constó de desalojó de losas y conservación de las columnas que no fueron afectas. Sin embargo, se las reforzó colocando más estribos. Según (Suárez, 2016), contratista de la obra, la iglesia fue reinaugurada el 4 de noviembre del 2017 y su costo fue de \$400.000.

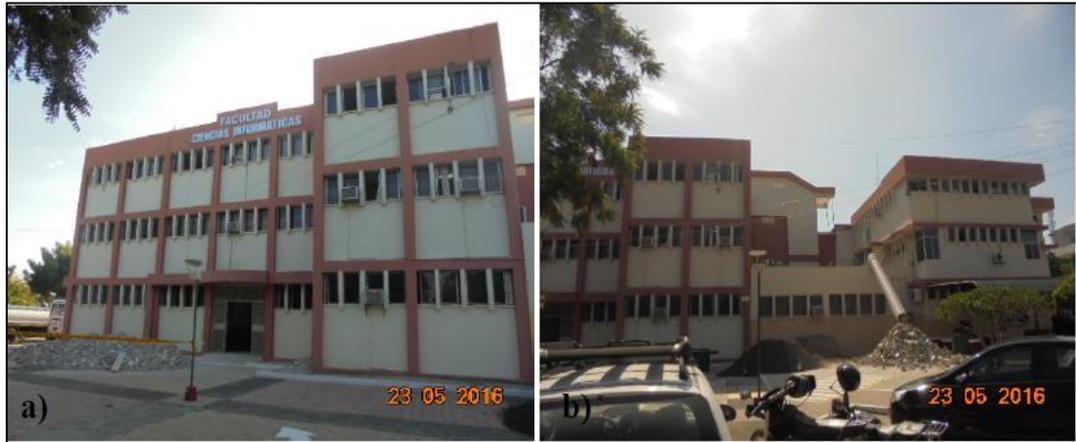
Figura 9: Facultad de Informática. Universidad Laica Eloy Alfaro de Manabí

- El edificio de la Facultad de Informática de la Universidad Laica Eloy Alfaro de Manabí (ULEAM), ubicada en la ciudad de Manta, sufrió gran parte del daño en su mampostería. Se decidió al momento de realizar la rehabilitación cambiar la mampostería dañada por Gypsum.

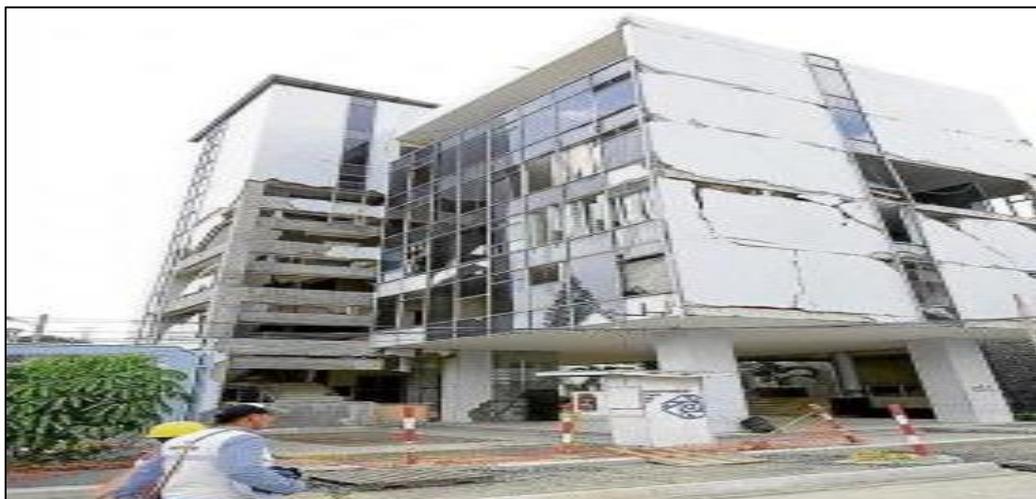
Figura 10: Palacio Municipal de la ciudad San Gregorio de Portoviejo

- El edificio del Palacio Municipal de la ciudad San Gregorio de Portoviejo. Su rehabilitación tendrá que ver con el derribo de toda la mampostería para ser reemplazada con gypsum, su rehabilitación terminará en el año 2019.

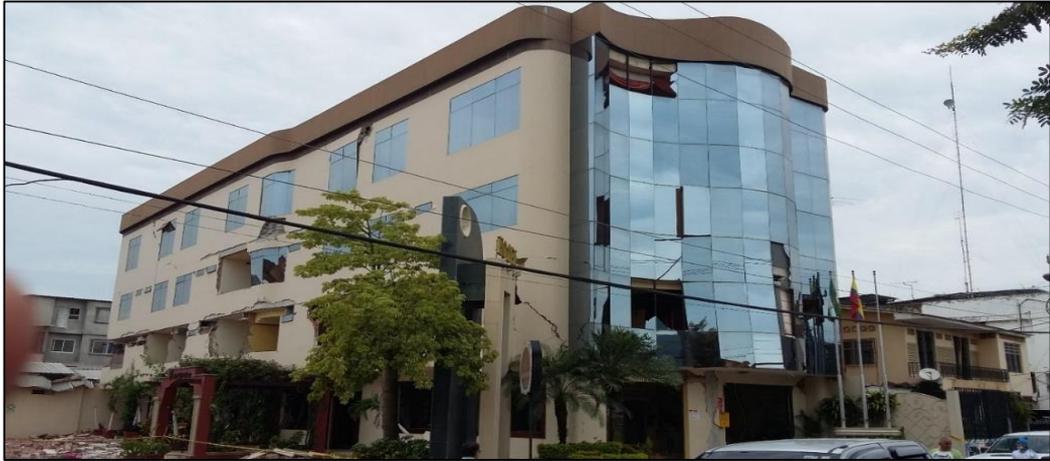
Figura 11: Hotel Ceibo Real Portoviejo

- El hotel Ceibo Real ubicado en la ciudad de Portoviejo en las calles Pio Montufar y la Avenida Manabí. Según (Tenelema, 2016), administrador del hotel, fue afectado en un 60 %. Parte de la

rehabilitación consistió en aliviar el edificio, reemplazando la mampostería con gypsum.

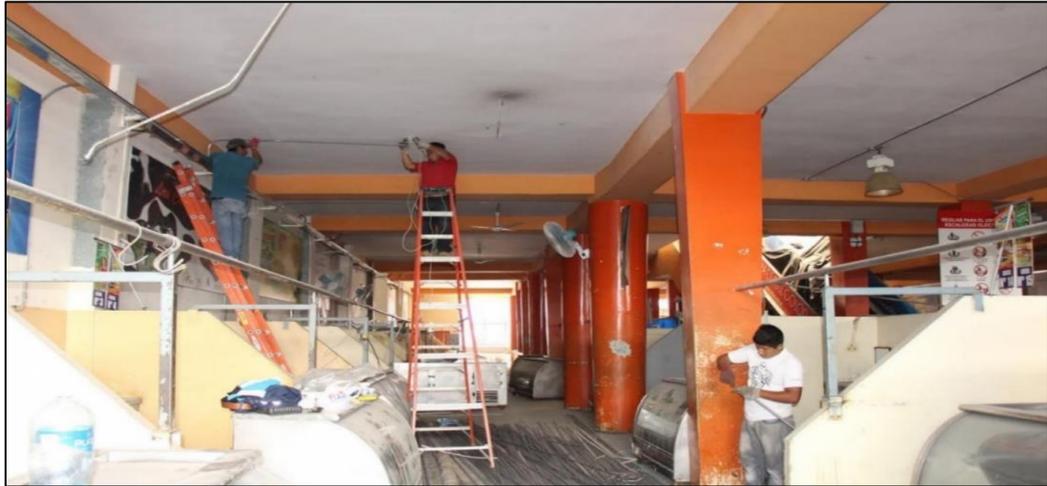
Figura 15: Mercado Central Manta

- El Mercado Central ubicado en la ciudad de Manta, su rehabilitación consistió en el reforzamiento en todas las columnas, que además serán atadas a la losa, para seguridad de las personas ante una próxima eventualidad natural.

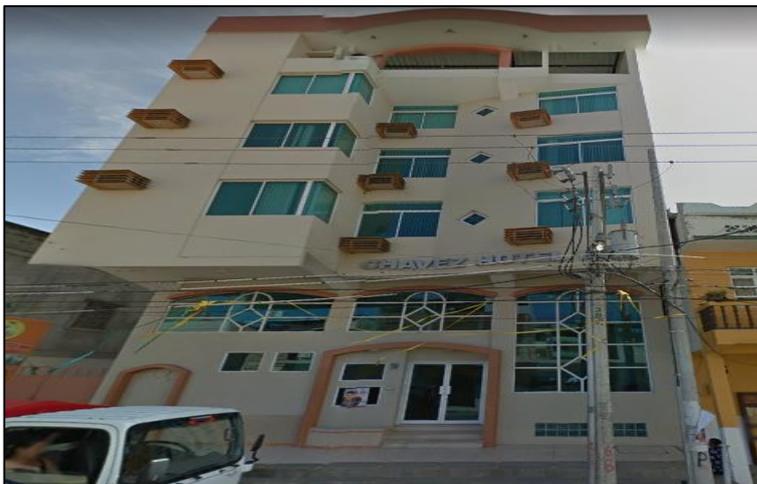
Figura 16: Hotel Inn Manta

- El hotel Chávez Inn ubicado en la ciudad de Manta, tendrá una demolición parcial en 2 plantas y se dejará el primer piso, más el mezanine con techado de poco peso, según indico el Comité de Operaciones de Emergencias (COE).

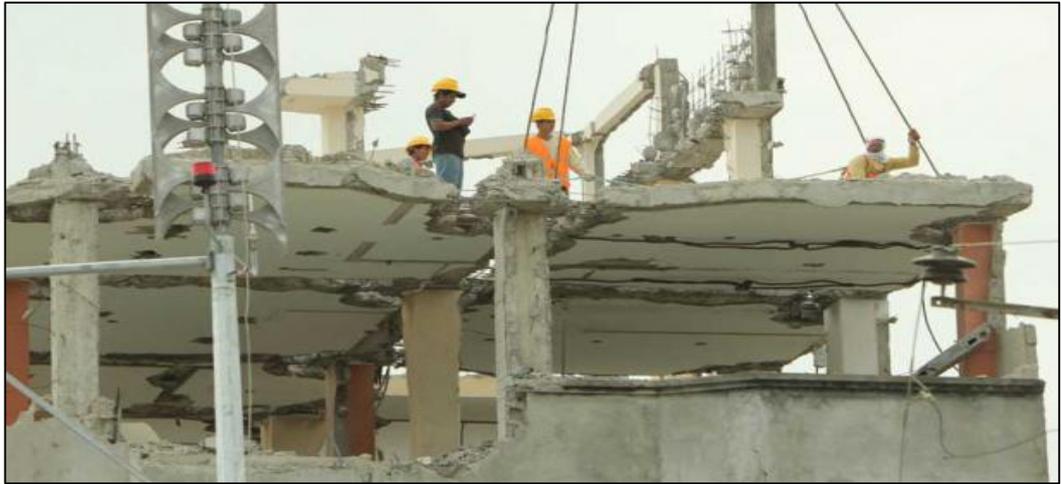
Figura 17: Hotel Yam Yam Pedernales

- El hotel Yam Yam ubicado en el cantón Pedernales en las calles Gonzales Suarez y Avenida Juan Pereira, fue gravemente afectado por el sismo. Para su rehabilitación se decidió ser demolido parcialmente dos de sus pisos (el edificio contaba con 6 pisos). Los trabajos de las demoliciones están a cargo de la compañía (Izquierdas-Izquierdo y Castro), la misma que fue contratada por el MTOP.

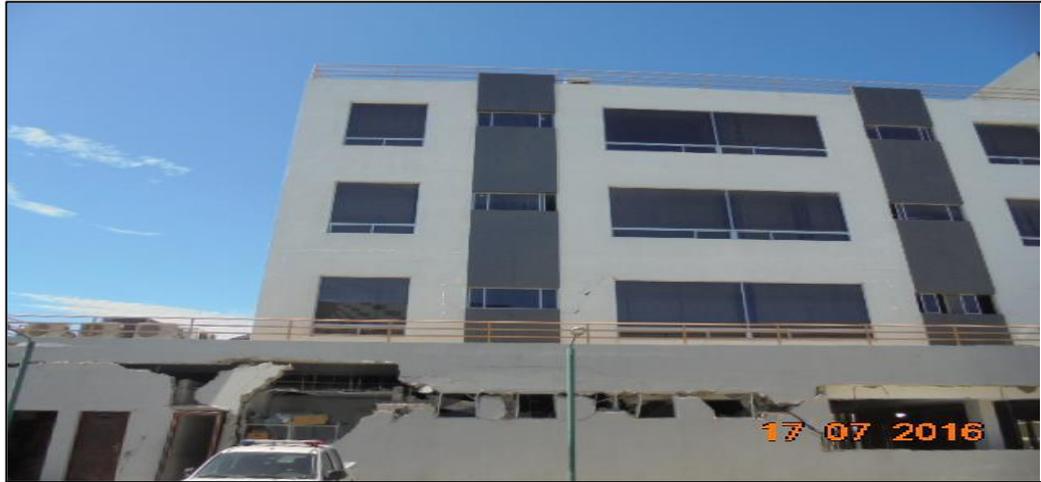
Figura 18: Unidad de Vigilancia Manta

- La Unidad de Vigilancia Comunitaria (UVC) de Manta ubicado en la ciudad de Manta, no sufrió daños estructurales, pero sí daños no estructurales como en las paredes en la planta baja. Según, (Aguar, 2016) se recomienda hacer el reforzamiento en base a lo siguiente:
 - Colocación de columnas bajo los voladizos.
 - Reconstruir la mampostería con Gypsum.
 - Colocar disipadores de energía sobre contravientos en forma de V invertida en los pórticos exteriores en sentido transversal.

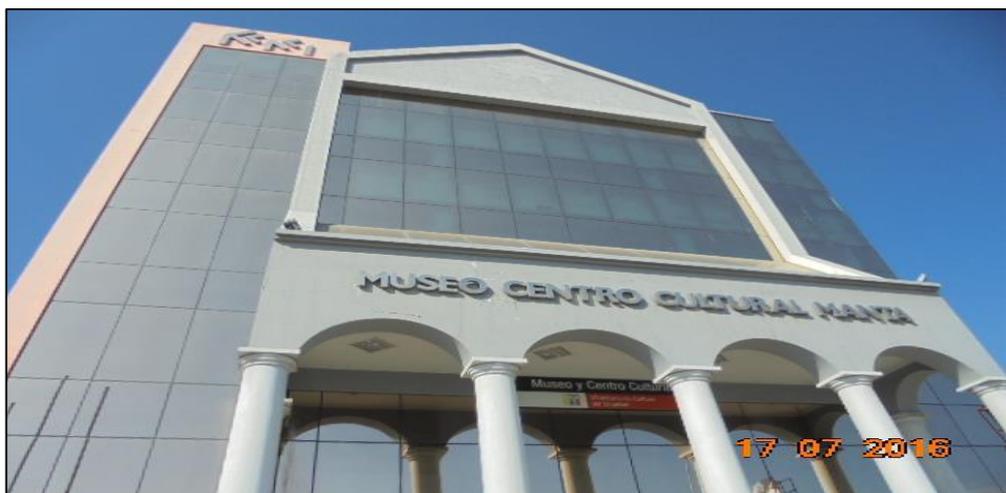
Figura 19: Museo Centro Cultural Manta

- El Museo Centro Cultural ubicado en la ciudad de Manta, sufrió fisuras en las vigas de subsuelo y daño moderado en mampostería. Según (Aguiar, 2016), se recomienda para hacer el reforzamiento lo siguiente:
 - Reconstruir paredes dañadas con Gypsum.
 - Resane en pared de fachada principal.
 - Inyecciones de Resina Epóxica en todas las fisuras de vigas de Sótano.
 - Colocar disipadores de energía sobre diagonales en forma de V invertida en dos pórticos exteriores.

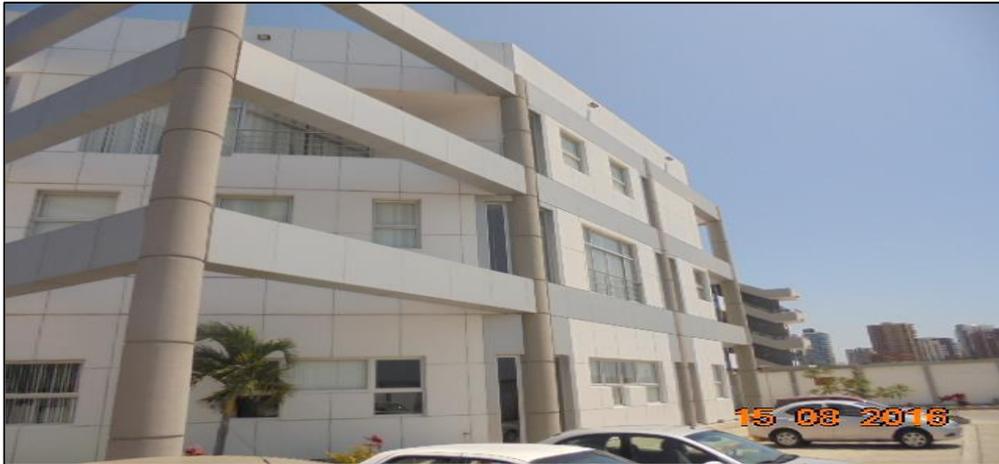
Figura 20: Corporación Aduanera Manta

- La Corporación Aduanera. (CAE) ubicado en la ciudad de Manta, sufrió daño en su mampostería y fisuras muy finas en columnas. Según, (Aguiar, 2016), se recomienda hacer el reforzamiento en base a lo siguiente:
 - Reconstrucción de paredes con Gypsum.
 - Inyecciones con resina epóxica.
 - Colocar disipadores de energía en pórticos exteriores.

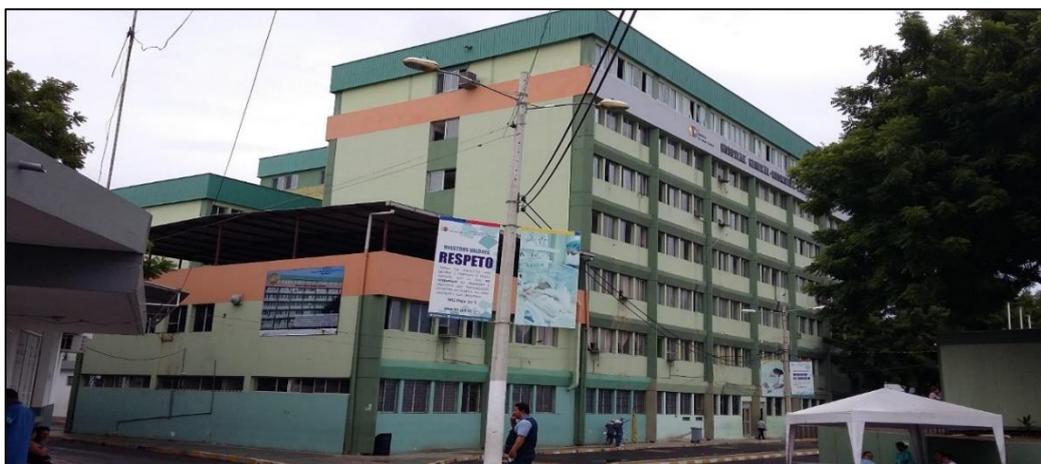
Figura 21: Hospital Rodríguez Zambrano Manta

- El hospital Rodríguez Zambrano, ubicado en la ciudad de Manta, algunos de los daños que sufrió fueron en su mampostería y daños en su cerámica de quirófanos. Según (Aguiar, 2016), se recomienda para hacer el reforzamiento lo siguiente:
 - Derrocamiento de Estructuras de lámina delgada.
 - Reconstruir paredes con Gypsum.
 - Reforzar con disipadores TADAS y ShearLink.

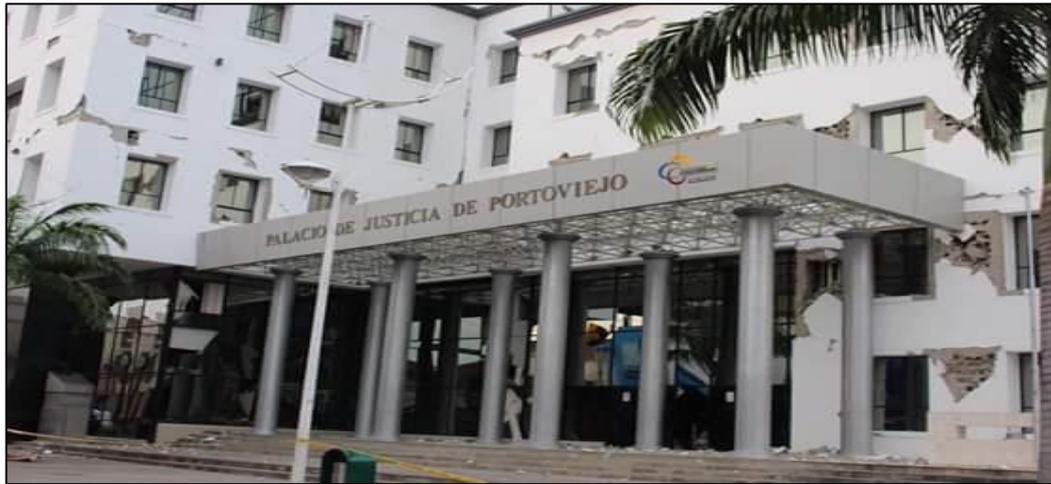
Figura 22: Palacio de Justicia Portoviejo

- Palacio de Justicia de Portoviejo, al cual se le realizará una rehabilitación que consiste en alivianar dos de los cinco bloques de la edificación y realizar un encamisado en las columnas principales para darles mayor resistencia y rigidez.

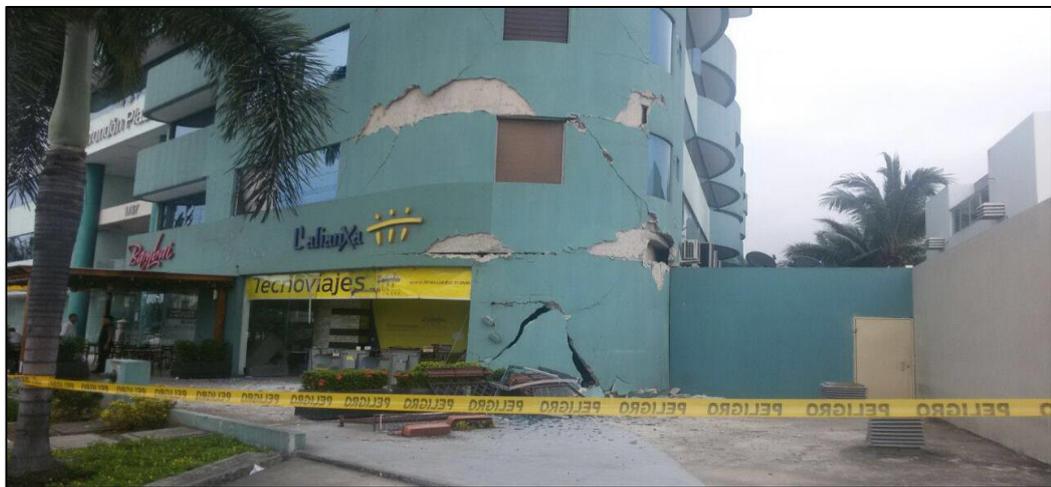
Figura 23: Samborondón Plaza

- El edificio Samborondón Plaza, ubicado en el cantón Samborondón, cuya rehabilitación consistió en añadir nueve pórticos que se instalaron desde el subsuelo hasta el quinto piso, lo cual haría que los muros tomen mayor esfuerzo en los pisos inferiores mientras que los pórticos disiparan la energía en los pisos superiores. Este sistema es conocido como sistema dual.

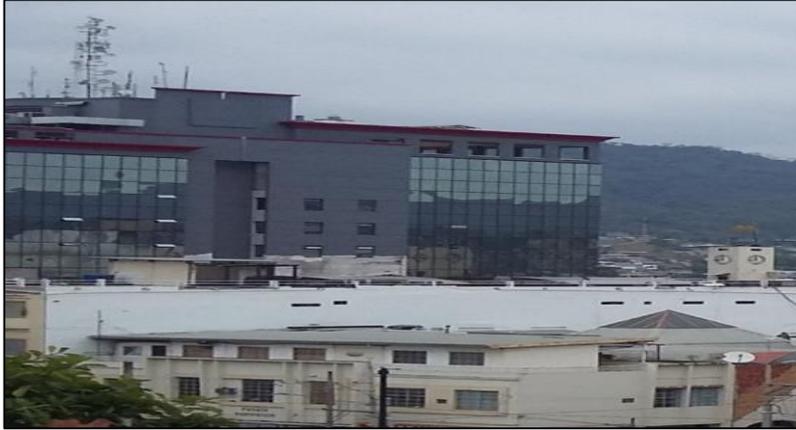
Figura 24: Ex Bando Previsora Portoviejo

- El edificio del ex Banco La Previsora ubicado en Portoviejo. Este edificio no sufrió daños estructurales, pero sí daños no estructurales, por lo cual se recomendó desalojarlo para sus debidas reparaciones. Fue reinaugurado en enero del 2017 y su rehabilitación costó de 210 mil dólares.

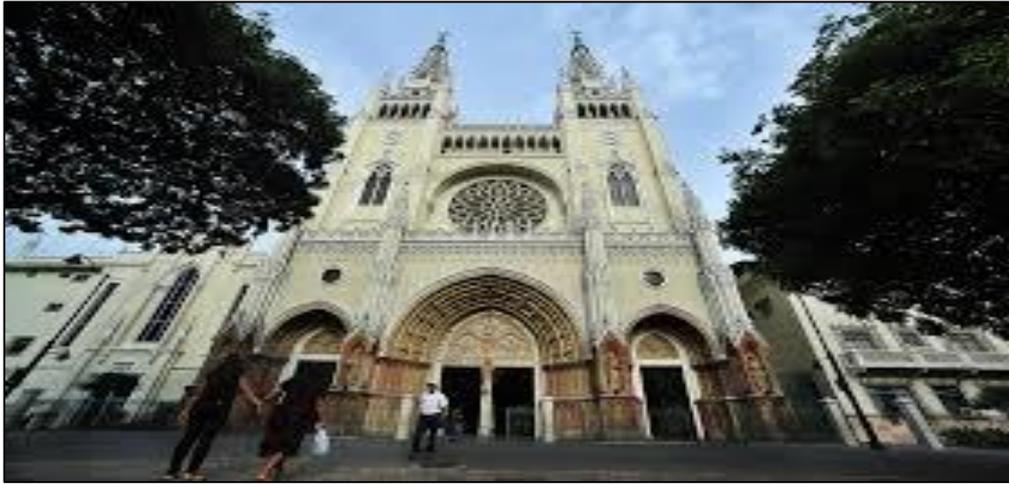
Figura 26: Catedral San Pedro Guayaquil

- La catedral de San Pedro Apóstol ubicada en Guayaquil no sufrió daños estructurales, pero sí daños no estructurales como en piezas ornamentales, mampostería, baldaquinos.

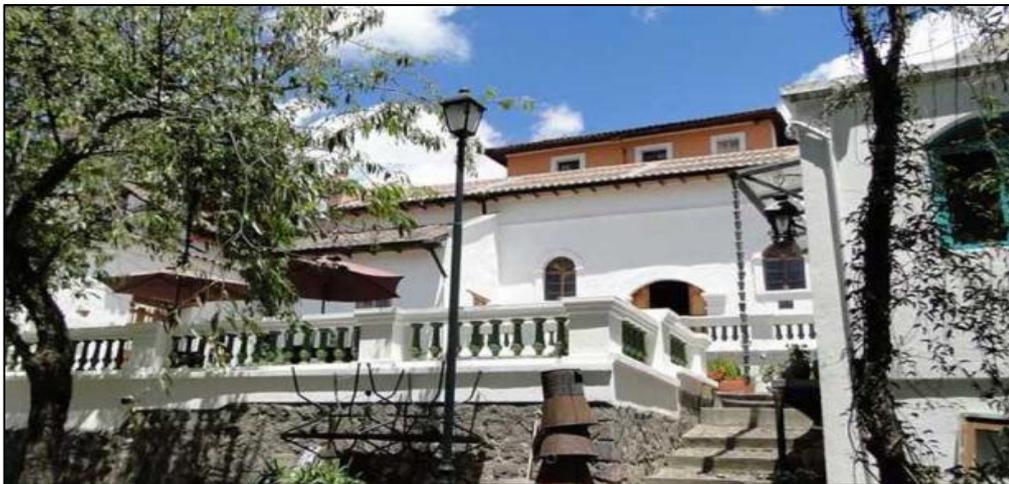
Figura 27: Capilla del Señor de los Milagros

- La capilla del siglo XVII del Señor de los Milagros ubicada en Quito presentó daños y que ya fue rehabilitada en agosto de 2017. El trabajo consistió en colocación de muros portantes, impermeabilizar la cubierta y mantener los murales y pintura que existen en la histórica capilla. El costo de esta rehabilitación fue de \$100.000.

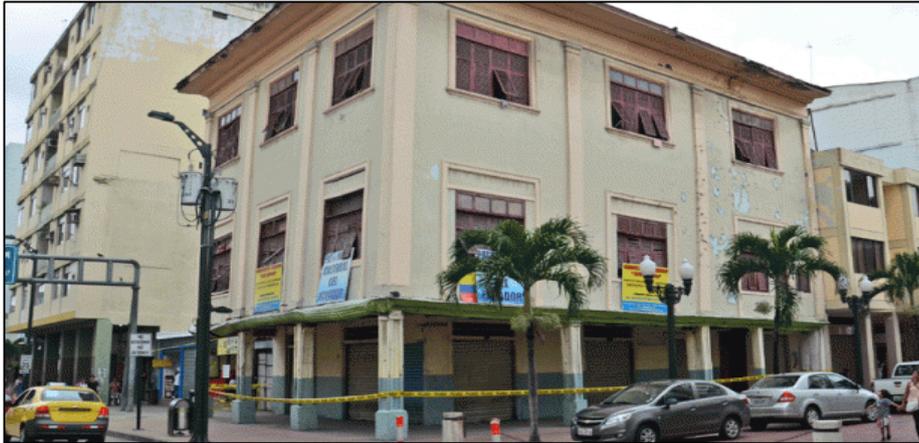
Figura 28: Viviendas de Guayaquil

- En Guayaquil varias viviendas vetustas que sufrieron daños por el sismo recurrieron a hacer una rehabilitación con acero, la cual consistía en adherir perfiles de acero a las vigas y columnas para poder reforzarlas en caso de que otro sismo suceda.

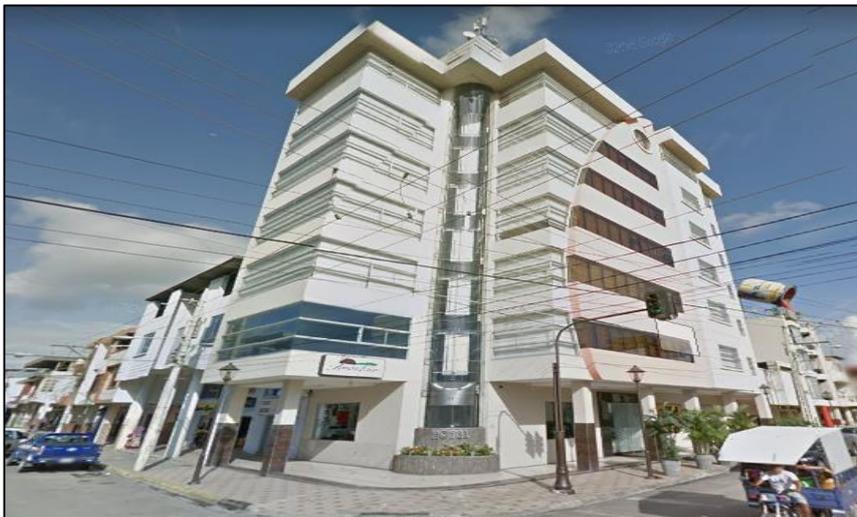
Figura 29: Hotel Ceibo Dorado

- Al hotel Ceibo Dorado ubicado en Portoviejo se le realizó una rehabilitación, la cual consistió en la implementación de 43 disipadores de energía en las primeras cinco de las seis plantas del inmueble, que en caso de un nuevo movimiento disiparán las acumulaciones de energía para que no se afecte la estructura. Además, se reforzó con láminas de fibra de carbono ciertas columnas, en el pie y cabeza de columna, y se redujo la carga vertical reemplazando el hormigón en las paredes por gypsum en las divisiones interiores y con fibra de cemento las exteriores. Según (Cevallos, 2016), ambos materiales son más livianos y no se fracturan, por lo que no hay peligro de que las paredes le caigan a alguien encima durante un sismo.

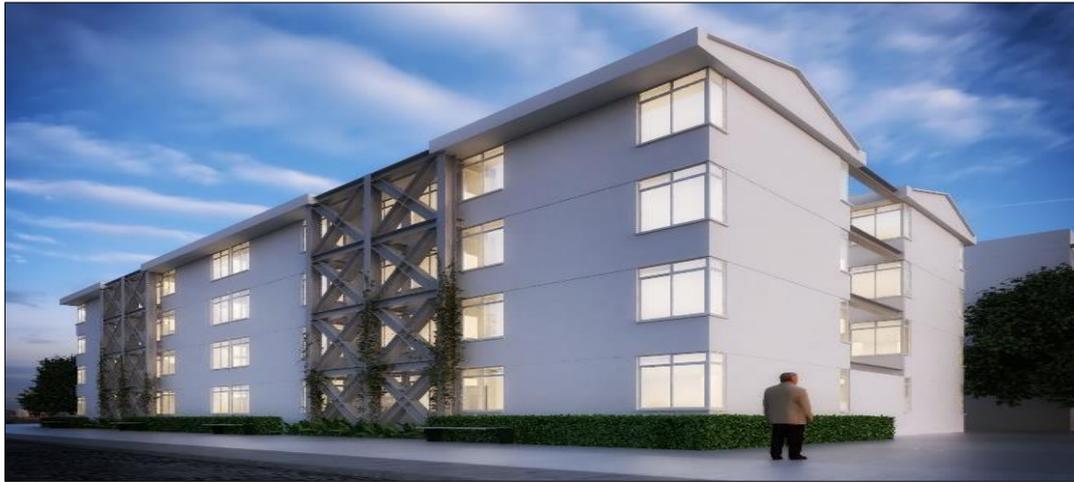
Figura 35: Alternativa de rehabilitación Los Olivos.
Fuente: (MIDUVI, 2017)

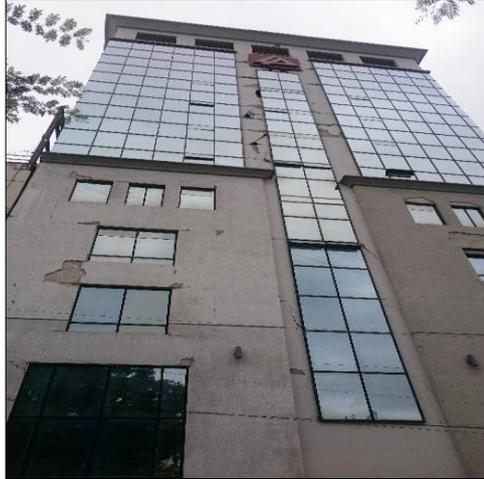
Figura 45: Fachada de Ex Banco La Previsora
Fuente: (PLANPROCONS, 2016)

En esta imagen se puede apreciar que en la fachada hubo grietas en la mampostería de los pisos intermedios y que el hormigón de recubrimiento se desprendió.

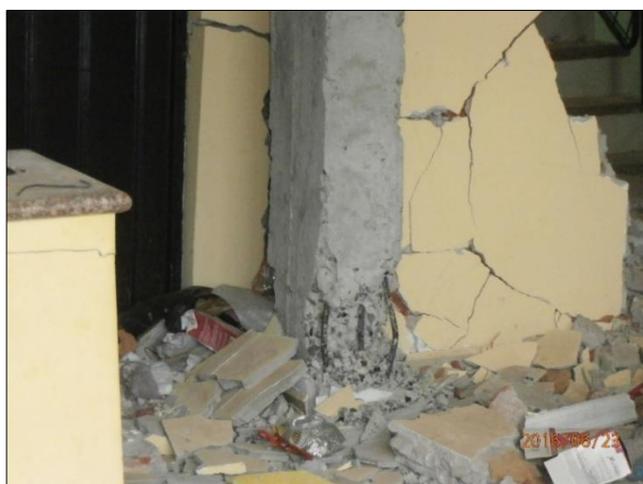
Figura 49: Rótula plástica inferior edificio Los Olivos

En la foto se puede observar que hubo rótula plástica en la parte inferior de la columna.

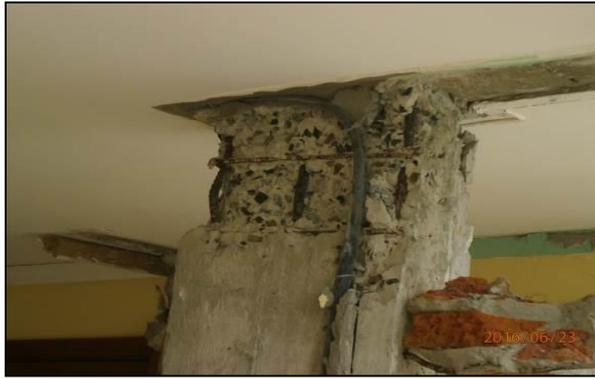
Figura 50: Rótula plástica superior edificio Los Olivos
Fuente: (Rodríguez, 2016)

En la foto se puede observar que hubo rótula plástica en la parte superior de la columna.

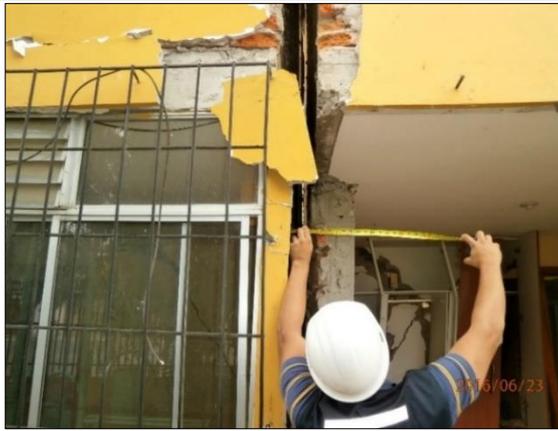
Figura 51: Derivas significativas edificio Los Olivos
Fuente: (Rodríguez, 2016)

En la foto se puede apreciar que hubo derivas significativas en el edificio multifamiliar de Los Olivos.

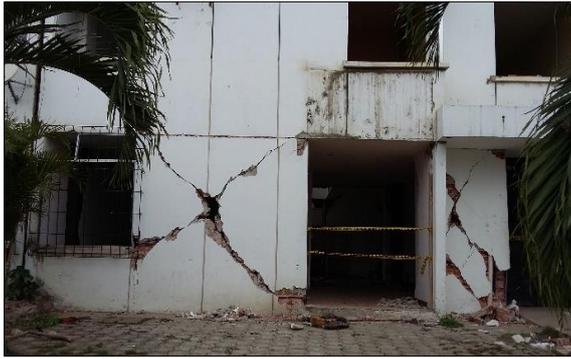
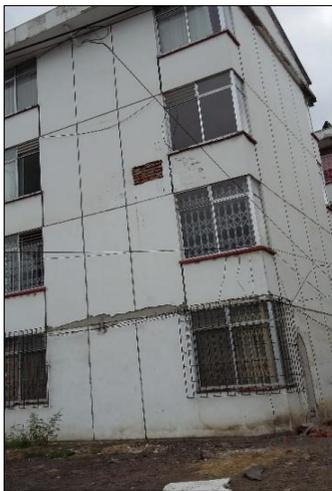
Figura 55: Mampostería del segundo bloque de los edificios multifamiliares Los Olivos

Figura 56: Mampostería del segundo bloque de los edificios multifamiliares Los Olivos

En estas fotos se pueden observar que hubo daños en la mampostería del segundo bloque de los edificios multifamiliares de Los Olivos.

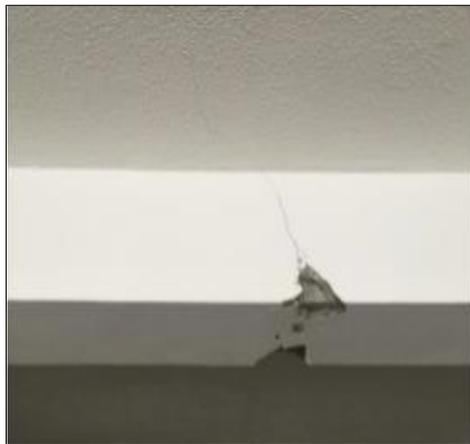
Figura 60: Ubicaciones Hotel Centinela
Fuente: (Sánchez, 2016)

Se puede observar una fisura en la parte frontal y en la parte posterior de la viga.

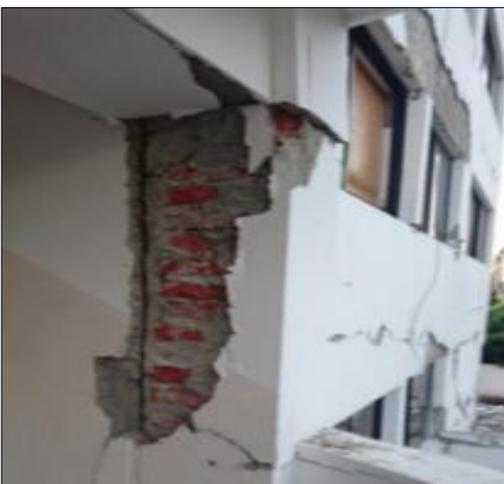
Figura 61: Desprendimiento de recubrimiento Hotel Centinela
Fuente: (Sánchez, 2016)

En la imagen se observa el desprendimiento del recubrimiento de la columna.

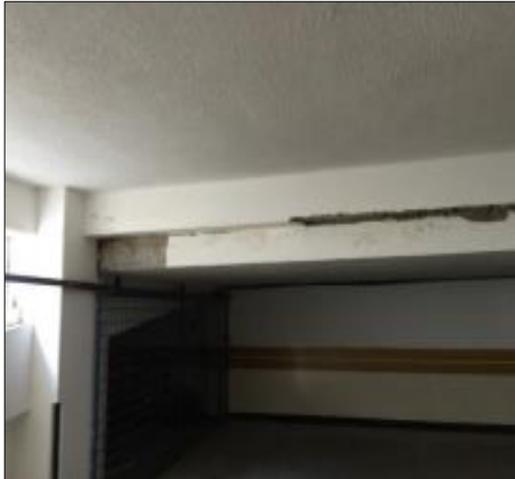
En la imagen se puede observar que el recubrimiento de la viga se desprendió.

Figura 62: Recubrimiento de viga desprendido Hotel Centinela
Fuente: (Sánchez, 2016)

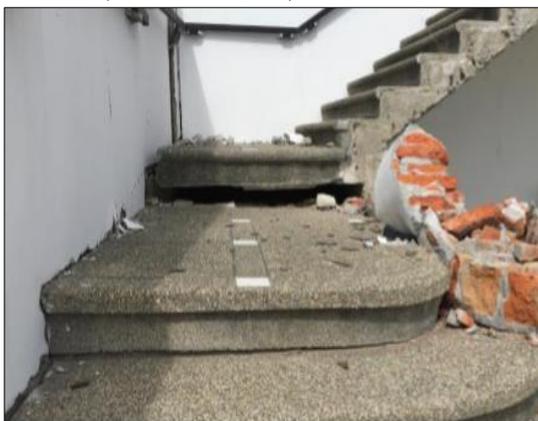
Figura 64: Colapso de mampostería
Fuente: (Sánchez, 2016)

En las imágenes se pueden observar el asentamiento del tramo inferior de la escalera y el colapso de la mampostería que cubría la escalera en el lado derecho.

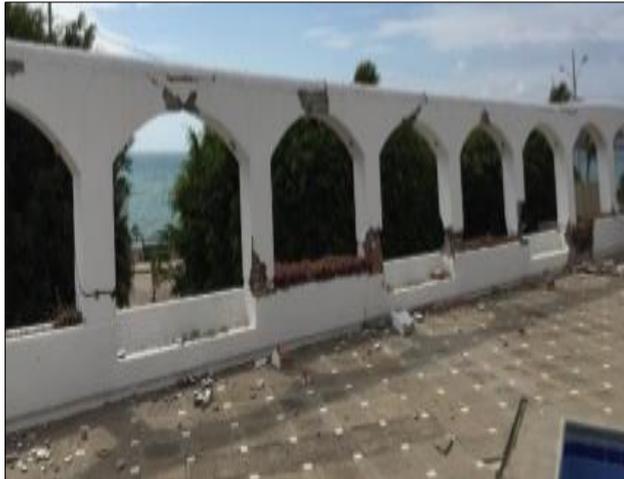
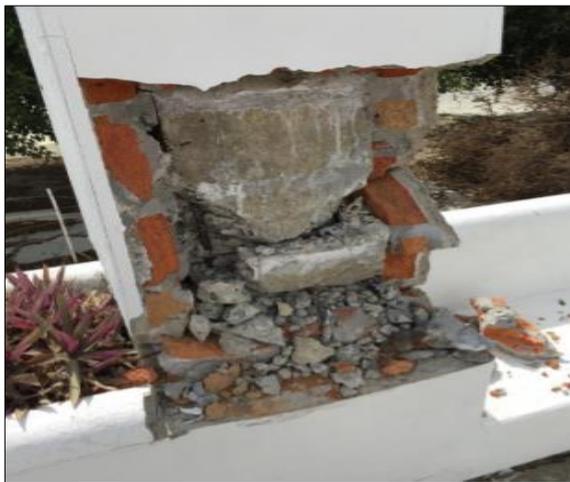
Figura 65: Pórticos en el arco Hotel Centinela
Fuente: (Sánchez, 2016)

Figura 66: Fisuras en arcos Hotel Centinela
Fuente: (Sánchez, 2016)

En la imagen se observan pórticos en arco, los cuales tiene muchas fisuras en la parte superior del arco como también en sus bases

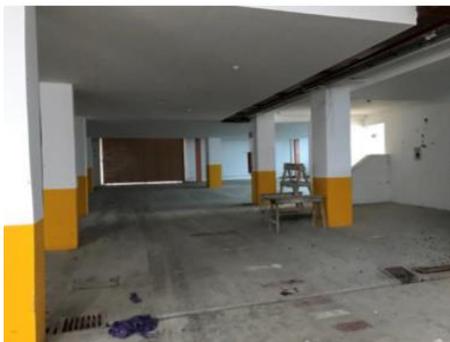
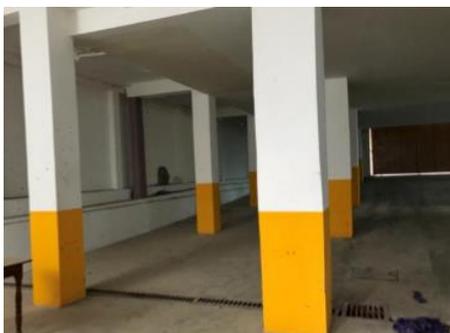
Figura 80: Sótano del Hotel Patricio
 Fuente: (Sánchez, 2016)

Figura 81: Sótano del Hotel Patricio
 Fuente: (Sánchez, 2016)

En las fotos no se observan daño de consideración en las columnas, solo unas grietas pequeñas

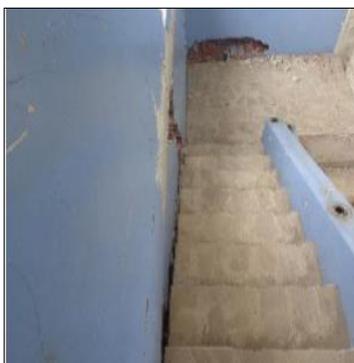
En la foto se observa que la escalera ha sufrido una separación con respecto a la pared.

Figura 86: Separación de escalera Ex Banco Central de Manta

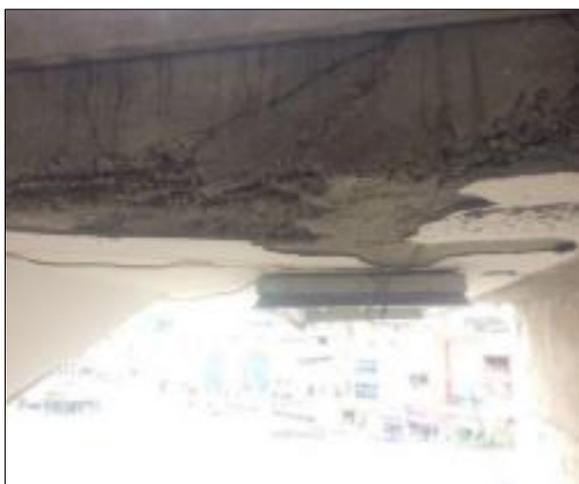
En la foto se puede apreciar que el recubrimiento de la viga se ha desprendido.

Figura 87: Recubrimiento de viga desprendido Ex Banco Central de Manta
