**UNIVERSIDAD CATÓLICA
DE SANTIAGO DE GUAYAQUIL**

**Estudio de las causas de demolición de edificios afectados por el
sismo del 16 de abril de 2016 en Bahía de Caráquez.**

Chucuyán Pérez, María Gabriela

7 de septiembre 2018

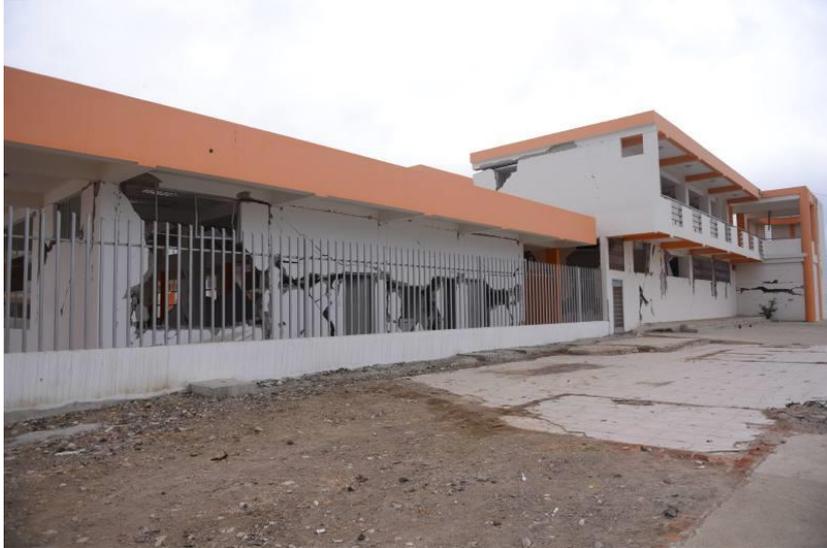
Ilustración 1 Unidad educativa del Milenio, después del sismo del 2016.
(Fuente: El Universo)

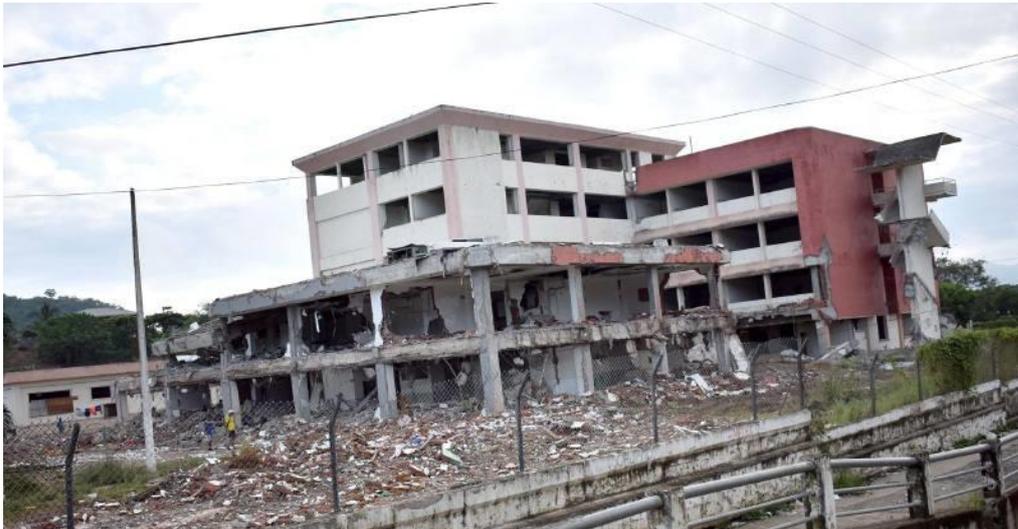
A casi un año del terremoto del 2016, el 7 de abril del 2017, el diario El Universo reportó que el Hospital Miguel H. Alcívar iba a ser demolido por la empresa Trucpar. Cristian Rodríguez, jefe de Seguridad Ciudadana del Municipio de Sucre, manifestó que el MIDUVI había contratado a una consultora para que se encargara del estudio de edificaciones de 4 pisos, entre las cuales se incluyó al Hospital. Dicho estudio determinó que la estructura no servía para operar como un centro médico y el estudio de suelo indicó que no se volviera a levantar una nueva estructura en el mismo lugar (Anónimo, 2017).

Ilustración 4 Hospital Miguel H. Alcívar después del sismo del 2016.
(Fuente: El Universo)

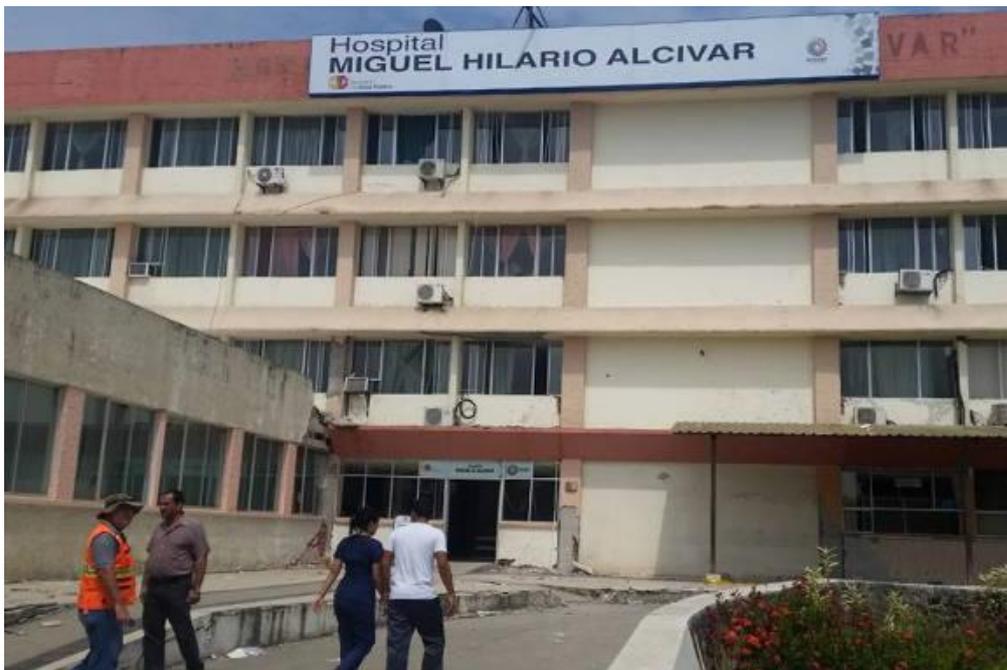
Ilustración 5 Hospital Miguel H. Alcívar después del sismo. Fachada delantera.
(Fuente: El Universo)

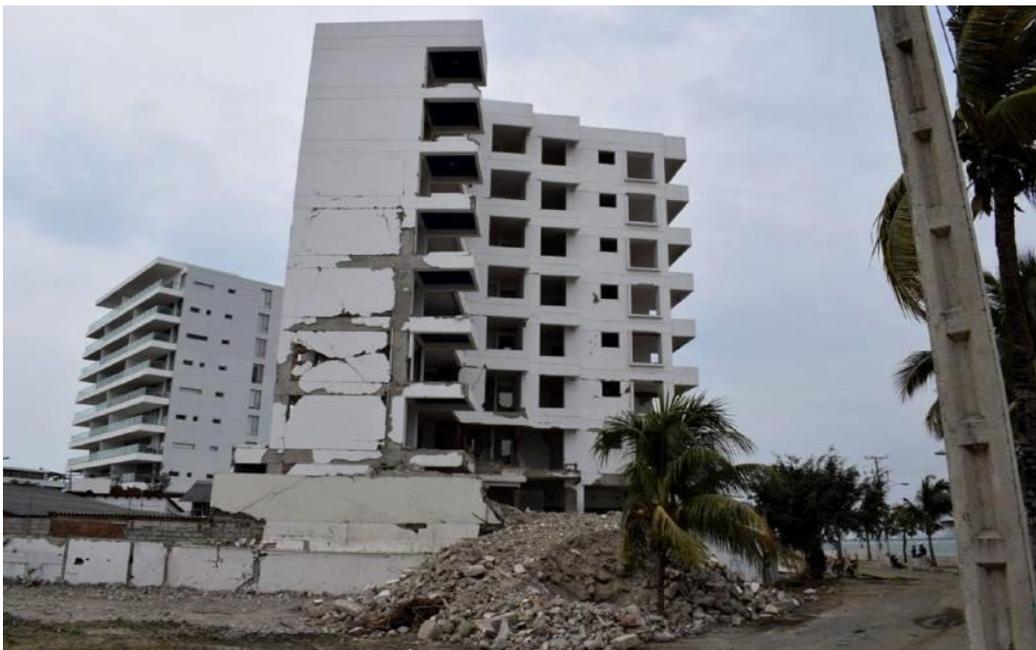
El 30 de noviembre del 2017 el diario El Universo reportó que para el 20 de diciembre se fijó la demolición del edificio El Almirante por voladura Controlada o por Implosión. El edificio resultó con daños graves en la estructura. Manuel Gilces, alcalde del Cantón Sucre, confirmó que la demolición la iba a ejecutar la empresa Tragsa y que la conclusión para demoler la edificación fue respaldada por informes técnicos respaldados por el MTOP.

Ilustración 6 Edificio El Almirante, después del sismo del 2016
(Fuente: El Universo)

El Almirante	C	Si	No hay evidencia (fotos) que indique el daño de la edificación a tal punto que deba ser demolido. Solo se evidencia daños no estructurales y daños estructurales leves que sí pueden ser reparados o reforzados.

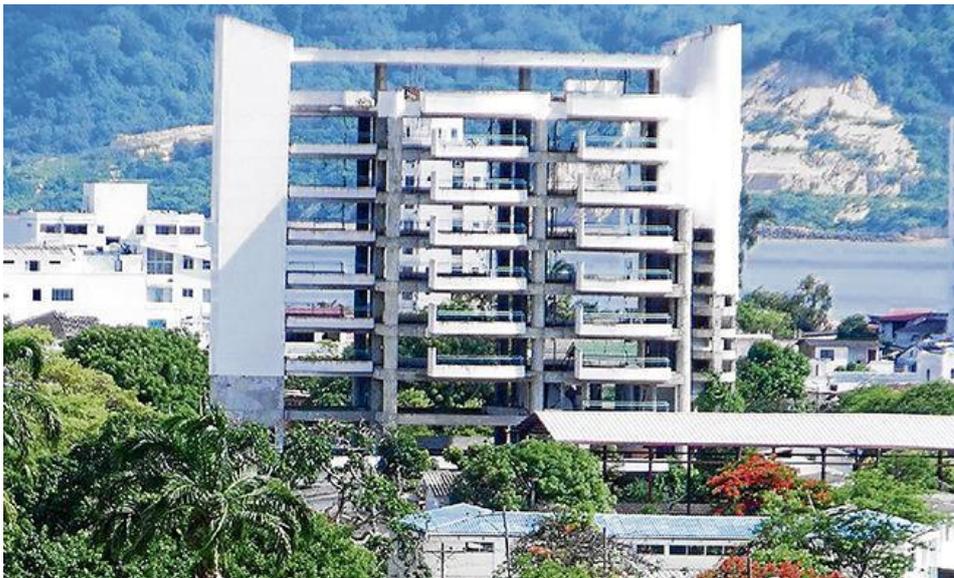
El 23 de mayo del 2016 el diario El Diario reportó que el edificio Cabo Coral fue uno de los edificios que soportó los efectos del sismo del 98, el cual no sufrió daños en su estructura. Pedro Cedeño, cuidador de la edificación, aseguró que después del sismo del 2016 la estructura apenas tuvo desprendimiento del enlucido, absorbiendo toda la energía del terremoto, ya que “estaba más tieso que un roble”, afirmó (Anónimo, 2016).

Ilustración 7 Edificio Cabo Coral, después del sismo del 2016.
(Fuente: El Diario)

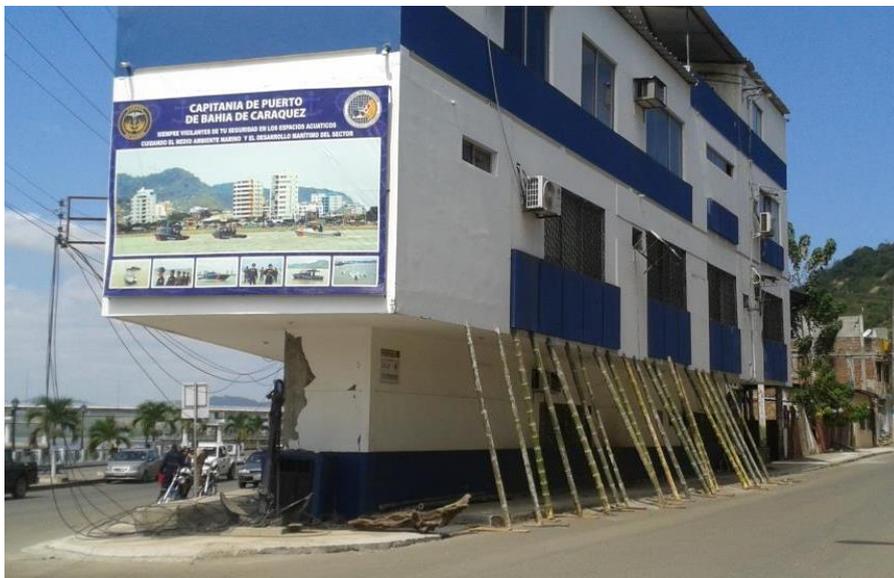
El 26 de mayo del 2016 el diario El Diario reportó que el inmueble La Capitanía, estaba ubicado en el malecón Alberto F. Santos, se mantuvo operativo 45 años, desde que fuera inaugurado en 1971 por las autoridades navales y cantonales, y deberá ser demolido por las afectaciones que sufriera a causa del terremoto del 16 abril (Anónimo, 2016).

Álvaro Cruz, capitán de Puerto de Bahía de Caráquez, manifestó que el terremoto dejó bastante sentida la edificación, por lo que ha sido inspeccionada por varias entidades como el Cuerpo de Bomberos, Cuerpo de Ingenieros del Ejército, un grupo de profesionales de la Universidad de Houston de Estados Unidos, y de la misma Armada Nacional, llegando a la misma conclusión de demolición de la estructura. (Anónimo, 2016)

Ilustración 8 Edificio de La Capitanía después del sismo del 2016.
(Fuente: El Diario)

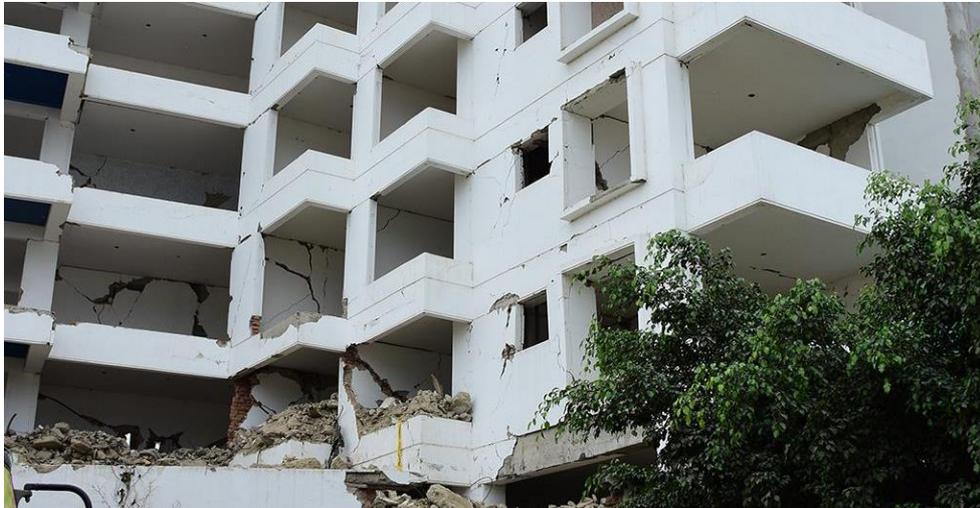
Ilustración 9 Edificio El Almirante, después del sismo del 2016.
(Fuente: El Diario)

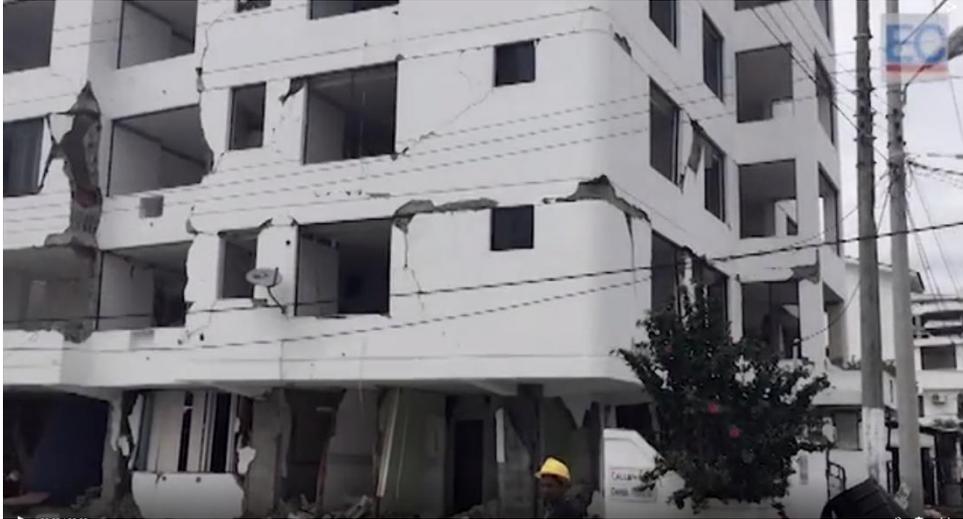
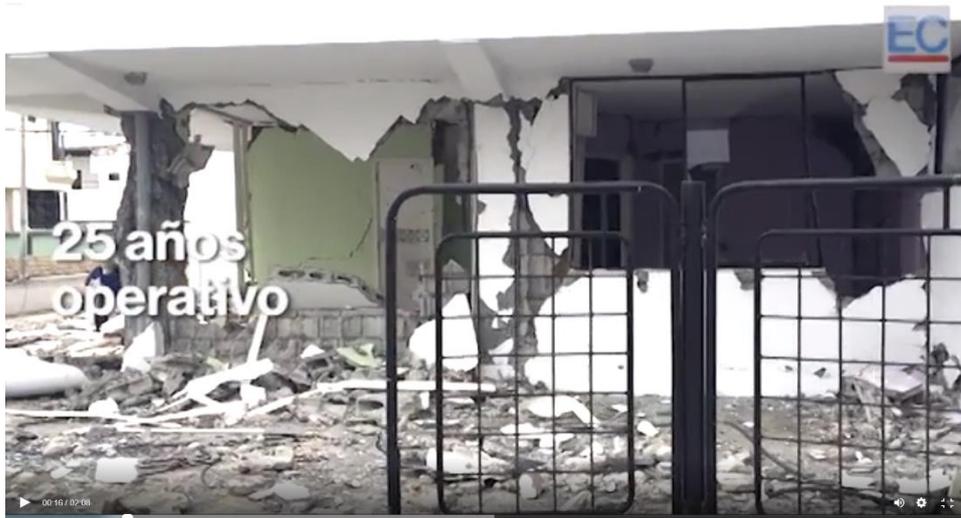
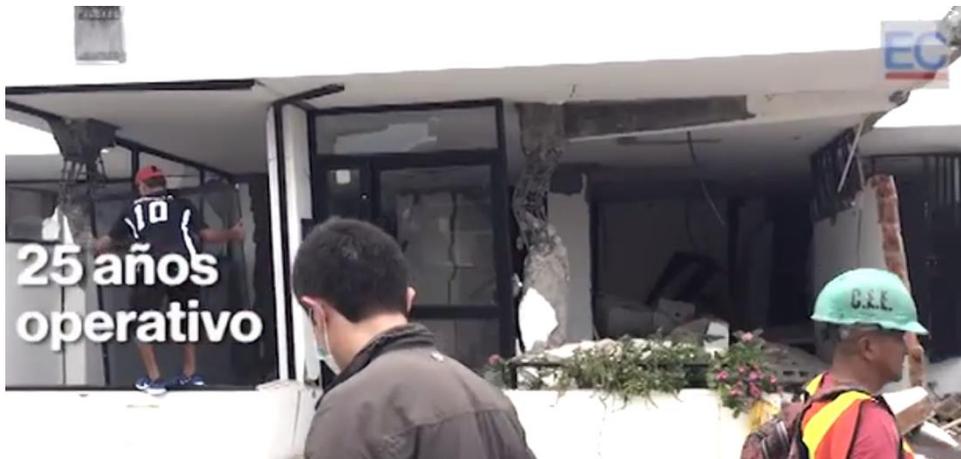
El 15 de mayo del 2016 el diario El Comercio reportó que el hotel Bahía Blanca, de 5 pisos más una terraza cubierta, el cual soportó los efectos del sismo del 98, había sido demolida el 14 de mayo, presentando daños estructurales tras el terremoto del 2016 (Anónimo, 2016).

Ilustración 10 Hotel Bahía Blanca después del sismo del 2016.
(Fuente: El Comercio)

Ilustración 11 Planta baja del Hotel Bahía Blanca después del sismo del 2016.
(Fuente: El Comercio)

Ilustración 12 Planta baja del Hotel Bahía Blanca después del sismo del 2016.
(Fuente: El Comercio)

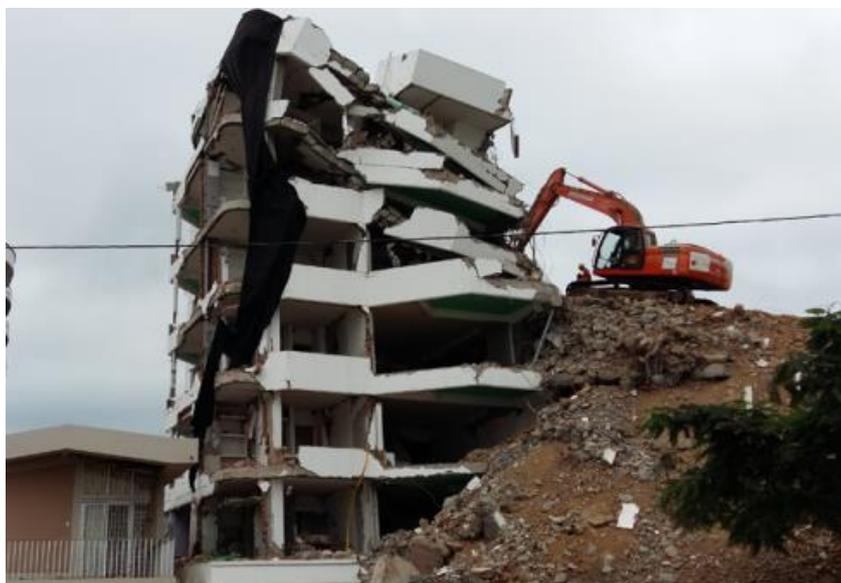
El 14 de julio del 2016 en el diario El Comercio reportó que dos maquinistas estaban demoliendo el edificio Costa mar, una de las primeras grandes demoliciones en Bahía de Caráquez, ubicada en la Av. Virgilio Ratti y Marañón. La estructura de 8 pisos fue afectada por el terremoto del 16 de abril del 2016, sufriendo poco daño, pero la demolición causaba estragos y abolladuras, despertando la preocupación de los vecinos (García, 2016).

Ilustración 13 Edificio Costa Mar después del sismo del 2016.
(Fuente: Wladimir Torre – El Comercio)

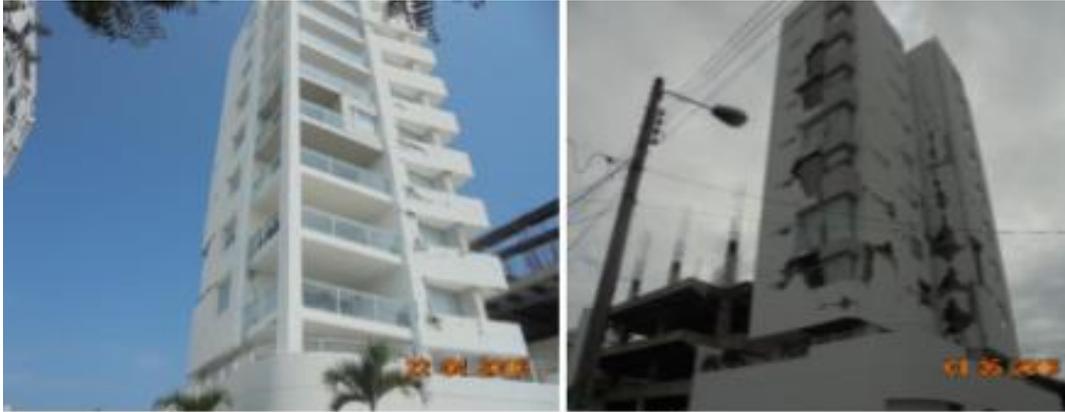
En la fachada principal no se aprecia un daño extensivo como en la fachada posterior y la razón de este gran daño, era debido a la existencia de una doble pared por motivos arquitectónicos. El mayor daño se presentó en el pórtico E y el pórtico 5 (Aguiar, 2017).

En resumen, se produjo un daño entre moderado y extensivo en las vigas del Pórtico E, entre los ejes 2 y 3 hasta el piso 5. (No se descarta la existencia de daño en alguna otra viga, pero será leve). En muy pocas columnas el daño fue entre leve y moderado; la mayor parte tuvo daño leve y sufrieron los elementos verticales del segundo piso en el nudo inicial. En ninguna sección se formó una rótula plástica que por definición se da cuando la sección del elemento estructural no es capaz de resistir mayores momentos y empieza a rotar (Aguiar, 2017).

En lo que respecta a la resistencia del hormigón en el edificio, la resistencia más baja fue la del ascensor-gradita Piso 6 según un estudio realizado por el Ing. Telmo Sánchez datos que fueron analizados por el Ing. Roberto Aguiar, en el cual indica que existen dudas sobre la confiabilidad de los resultados obtenidos, debido a que en el piso 7 no hubo daño y la resistencia del hormigón debió estar alrededor de los 260 kg/cm² (Resistencia que se

encuentra en los archivos de la construcción del edificio). La resistencia de diseño fue de 240 kg/cm².

Ilustración 17 Fachada principal y posterior del edificio La Fragata, después del sismo del 2016.

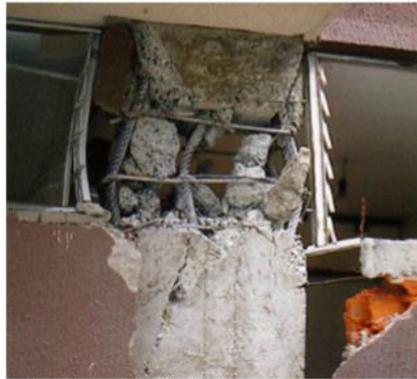
Como resultado final se tenía que el hospital debía ser rehabilitado reforzando previamente sus estructuras puesto que su ocupación bajo las condiciones en la que se encontraba era insegura (varias de sus columnas habían fallado) (Argudo, 1998).

Hospital de Bahía: Falla por cortante en una columna perimetral de la planta baja, debido a la concentración de esfuerzos en la parte superior y a la restricción lateral. Ref. 6

Pero la rehabilitación y el reforzamiento del hospital se realizaron con un estudio hecho por el Cuerpo de Ingenieros del Ejército Ecuatoriano, en el cual su diseño era más simplificado y económico.

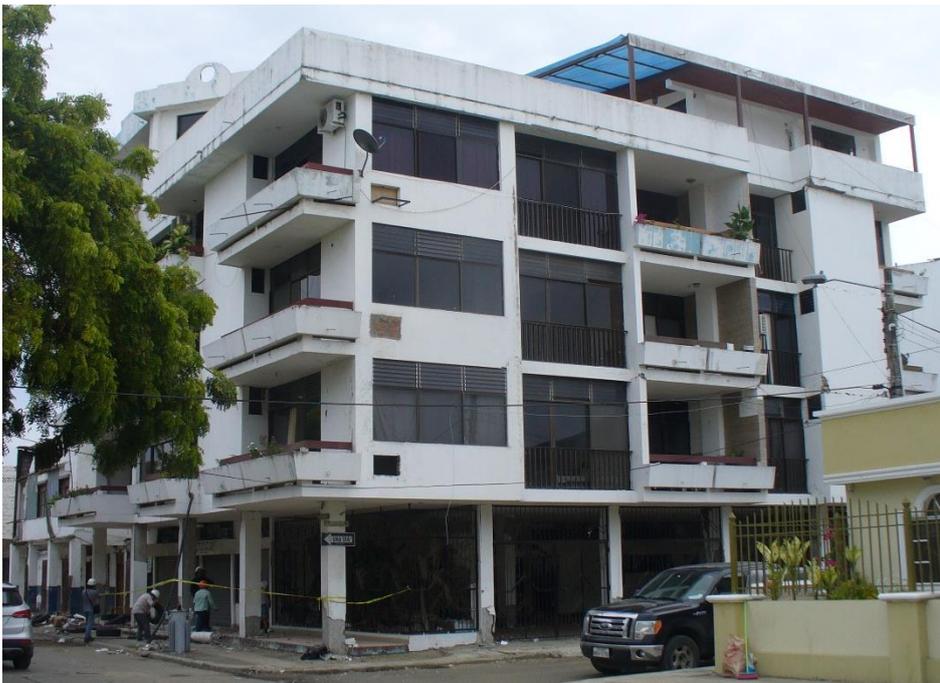
El edificio Verdú era un edificio de 4 plantas, y su dueño era el Arq. Verdú. Después del sismo del 16 de abril de 2016 el edificio quedó con gran daño en la mampostería, se formaron rótulas plásticas en varias de las columnas de la planta baja y se pudo observar que el espesor del recubrimiento de paredes era excesivo.

Ilustración 19 Edificio Arq. Verdú, después del sismo.
(Fuente: Ing. Alex Villacrés)

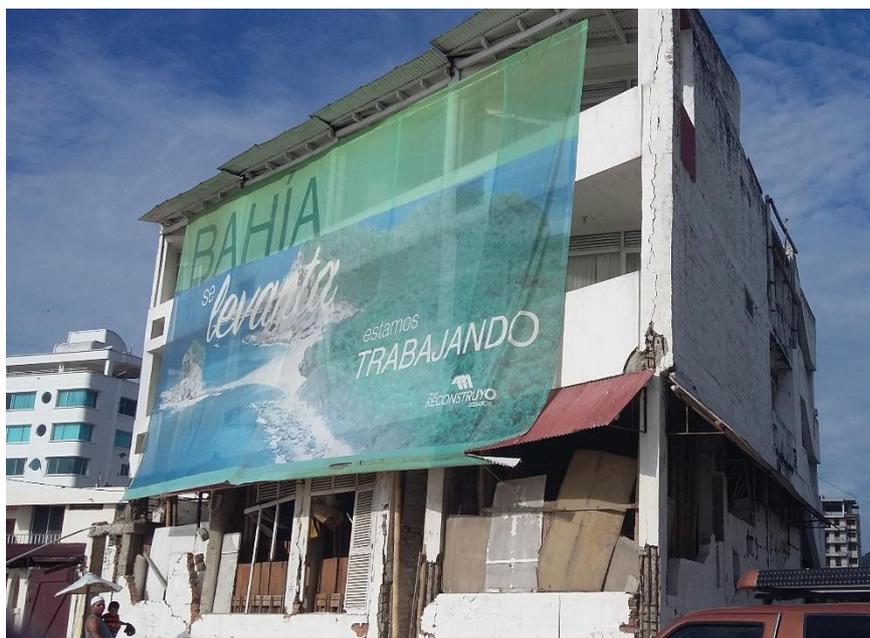
En una noticia del diario El Expreso indica que el hotel La Herradura había quedado destruido después del sismo del 16 de abril del 2016, pero en un intercambio de información con un profesional (Ing. Villacrés) manifiesta que el hotel no estaba destruido y que en la actualidad sigue en pie.

Ilustración 24 Hotel La Herradura, después del sismo del 2016.
(Fuente: Ing. Alex Villacrés)

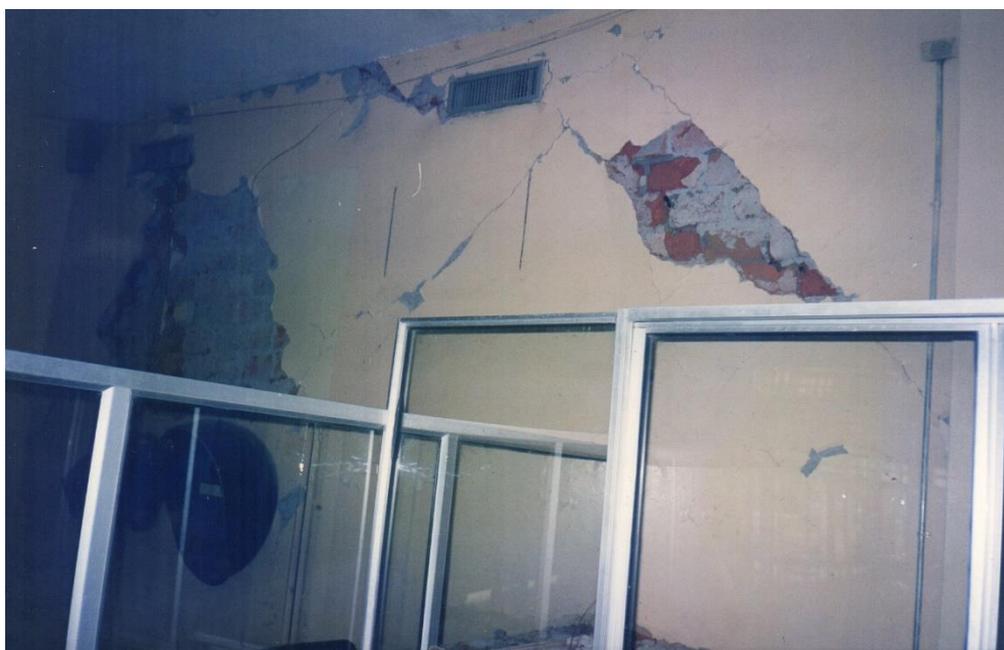
Ilustración 53 Fisuras en las paredes y desprendimiento del enlucido (sismo 1998).
(Fuente: Ing. Alex Villacrés)

Según se observa en las ilustraciones 52, 53, 54, y 61 el nivel de daño que tuvo las paredes, de acuerdo con la clasificación de Chiozzi y Miranda, fue estado de daño 3 y la deriva obtenida fue de 0.43%. Con estas dos conclusiones se va a la ilustración 118 para comprobar que la deriva de entresuelo esté dentro del rango para un estado de daño 3 en paredes.

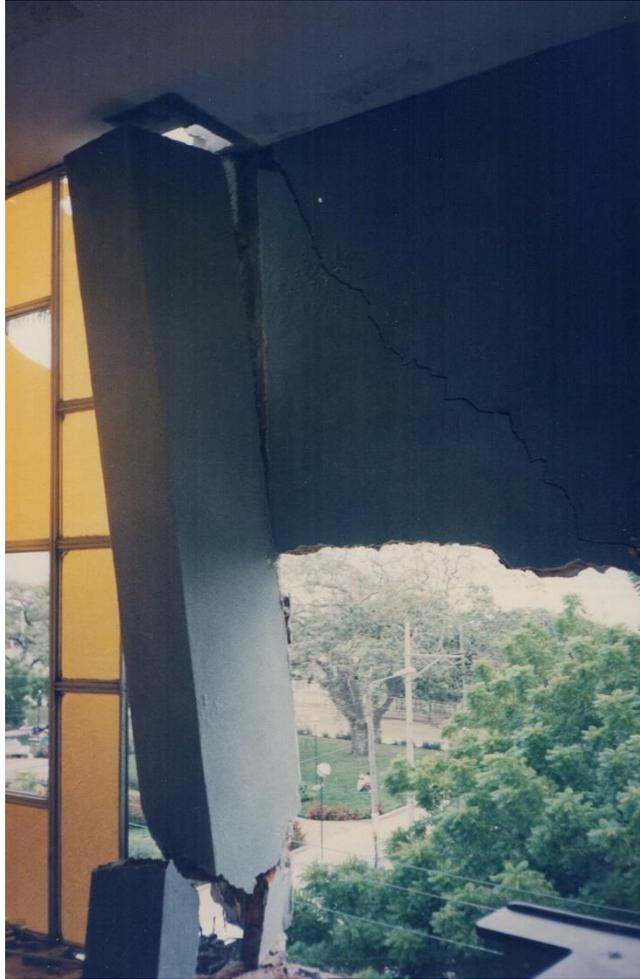
Ilustración 54 Fallo por cortante en columna de planta alta y colapso de paredes (sismo 1998).
(Fuente: Ing. Alex Villacrés)

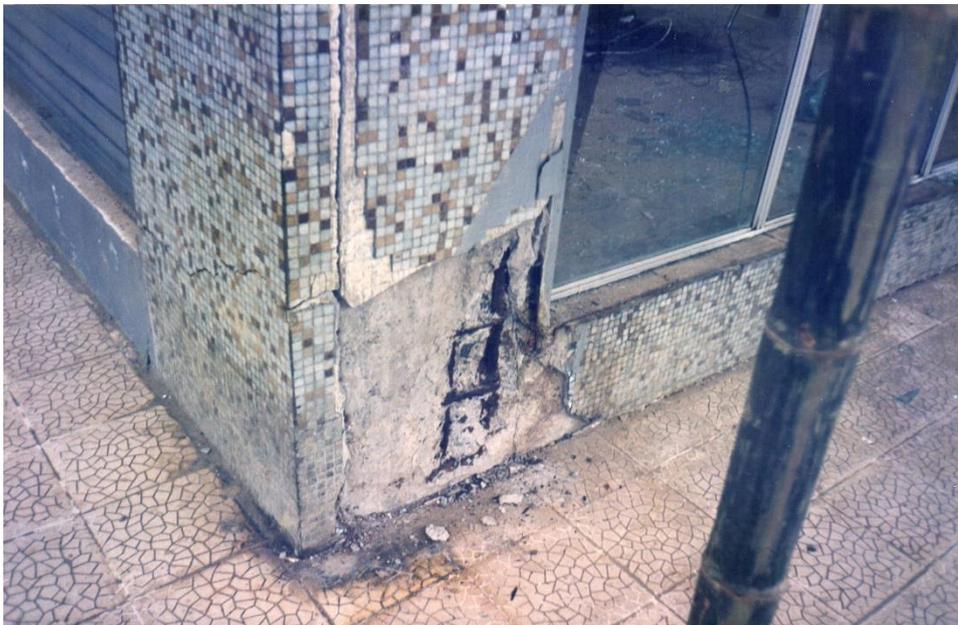
Ilustración 55 Desprendimiento del enlucido en la base de la columna, se observa el acero de refuerzo (sismo 1998).
(Fuente: Ing. Alex Villacrés)

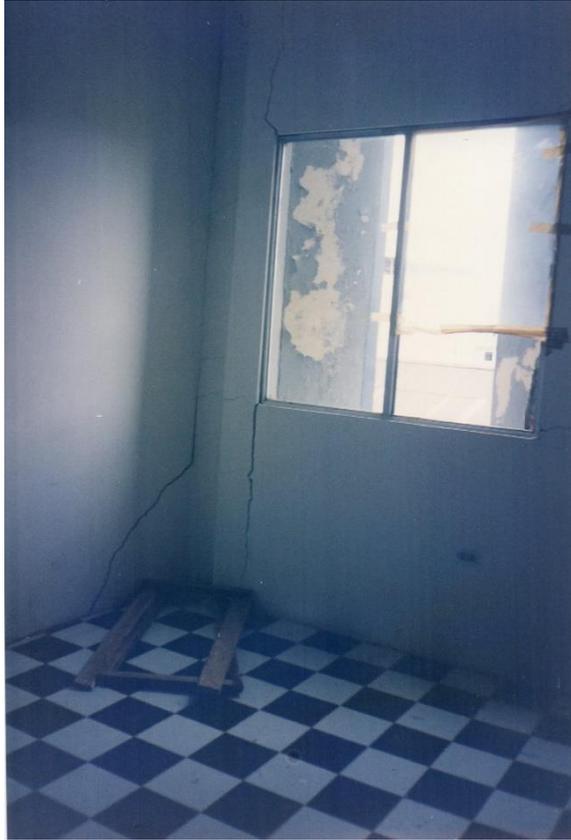
Ilustración 56 Fisuras longitudinal en las esquinas de las ventanas y en la pared (sismo 1998).
(Fuente: Ing. Alex Villacrés)

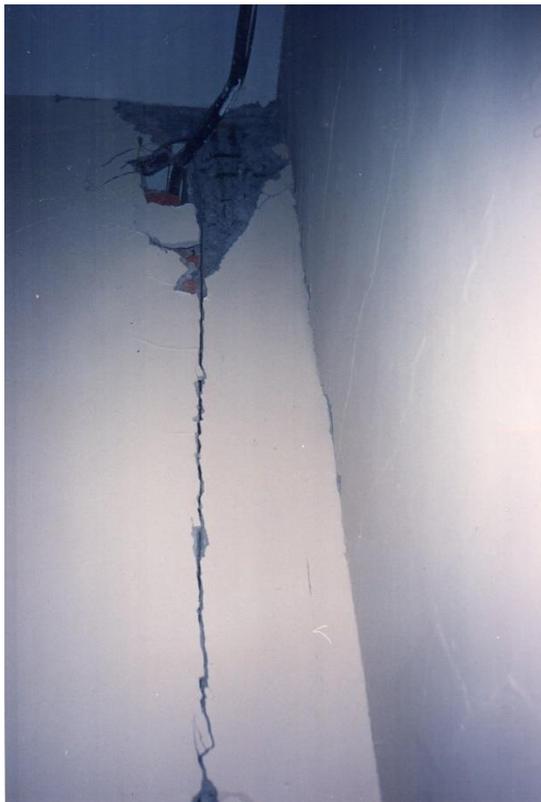
Ilustración 57 Fisura longitudinal en la unión de la pared con la columna (sismo 1998).
(Fuente: Ing. Alex Villacrés)

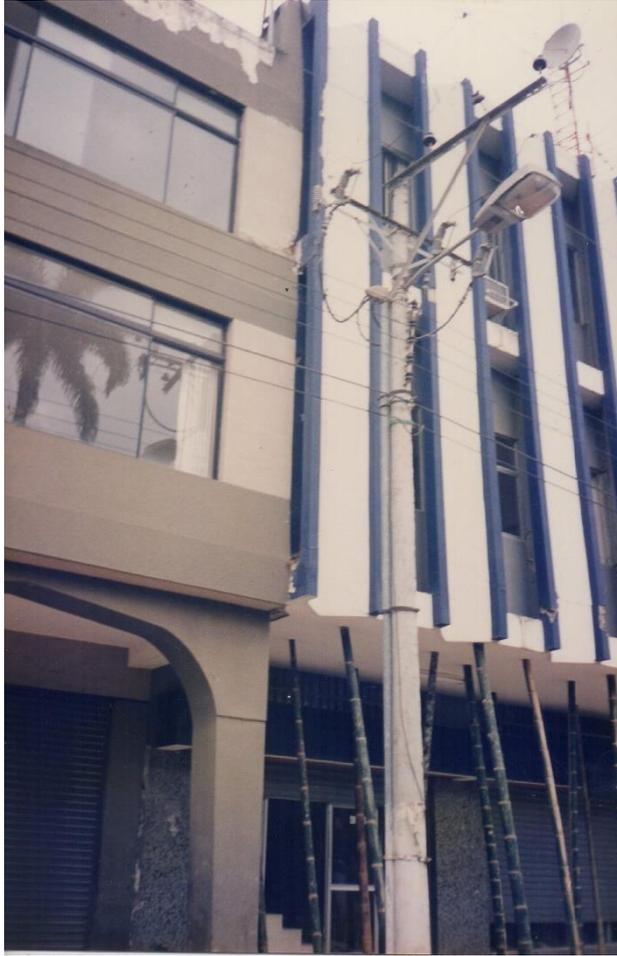
Ilustración 58 Se observa adosamiento entre estructuras (sismo 1998).
(Fuente: Ing. Alex Villacrés)

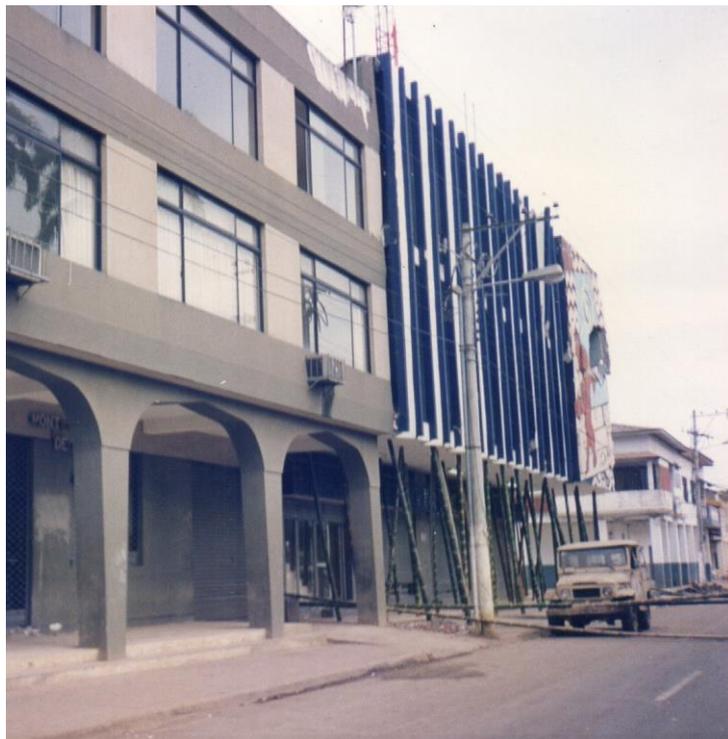
Ilustración 59 Fachada del edificio CNT, apuntalada (sismo 1998).
(Fuente: Ing. Alex Villacrés)

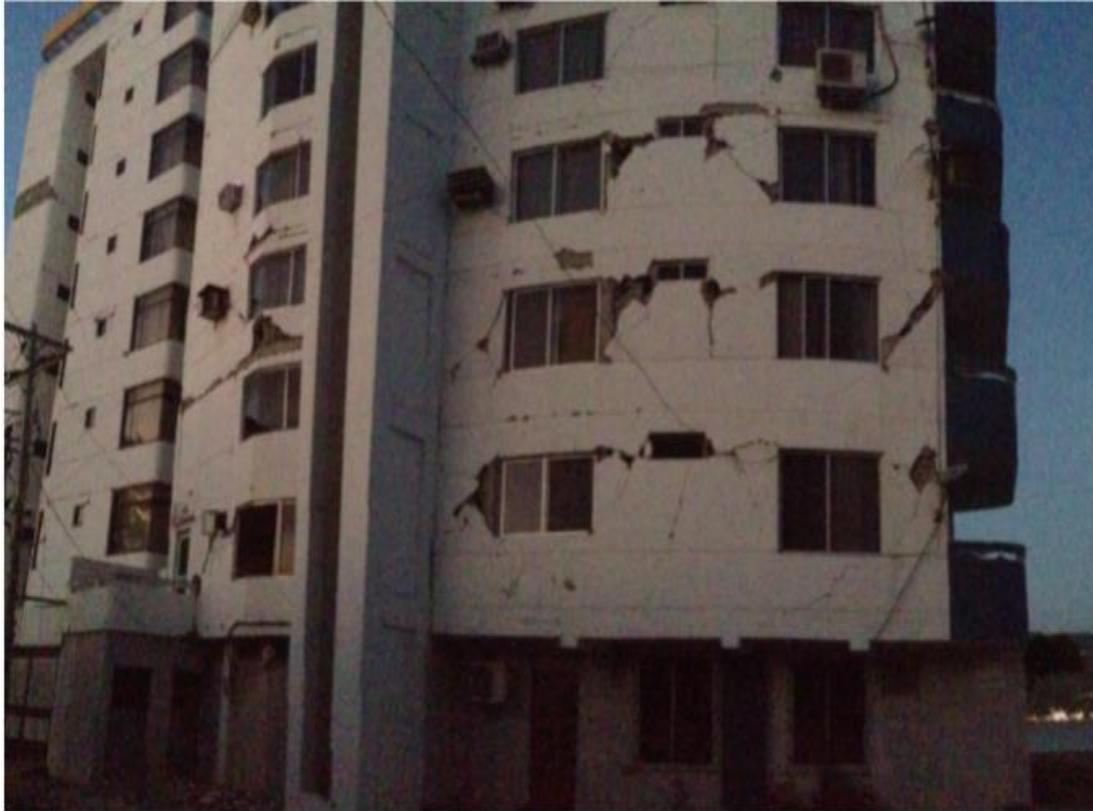
Ilustración 63 Fachada lateral del edificio Jalil, después del sismo del 2016.
(Fuente: PlanProcons, 2016)

En las ilustraciones 62 y 63 se puede observar que el mayor daño ocurrió en los pisos del medio por lo cual se hará el análisis en el 3er piso. Se concluye que tuvo un comportamiento a corte y flexión. Por lo tanto, se utilizará un α igual a 4.0.

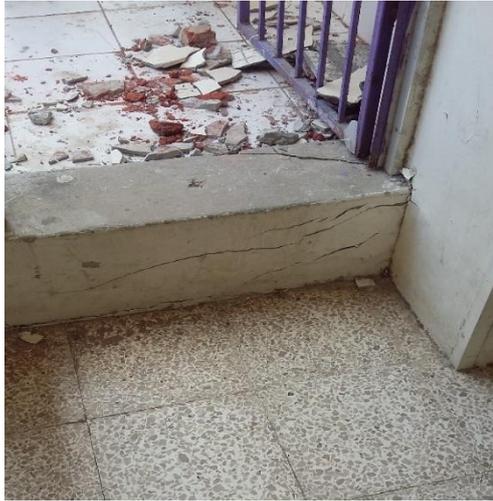
Ilustración 76 Fisuras en muro del hospital.
(Fuente: Soleico, 2016)

Según se observa en las ilustraciones 66, 67, 71, 72, 76, 78, 80, 83, 91, 94 y 95 el nivel de daño que tuvo las paredes, de acuerdo con la clasificación de Chiozzi y Miranda, fue estado de daño 2 y la deriva obtenida fue de 0.27%. Con estas dos conclusiones se va a la ilustración 118 para comprobar que la deriva de entresuelo esté dentro del rango para un estado de daño 2 en paredes.

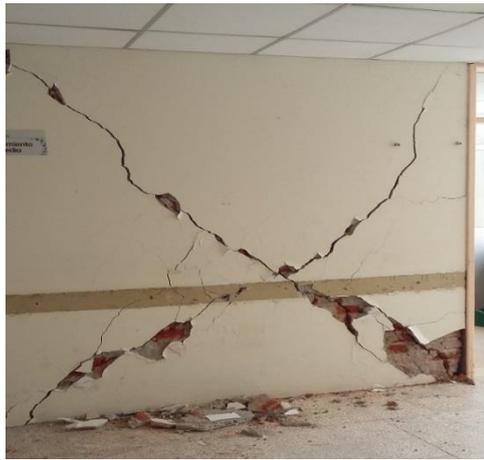
Ilustración 77 Grietas inclinadas por cortante.
(Fuente: Soleico, 2016)

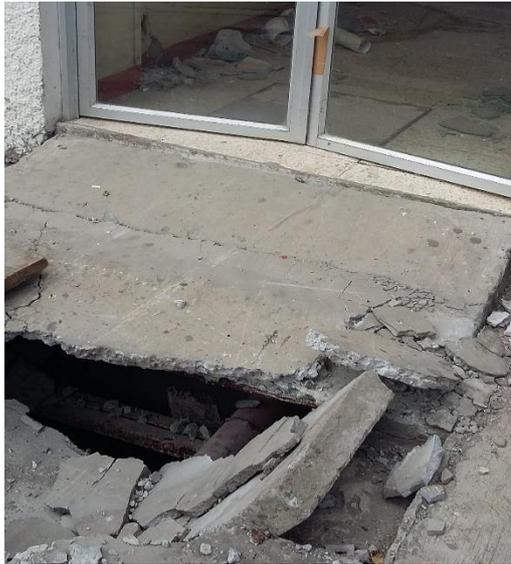
Ilustración 86 Daños por hundimiento del suelo.
(Fuente: Soleico, 2016)

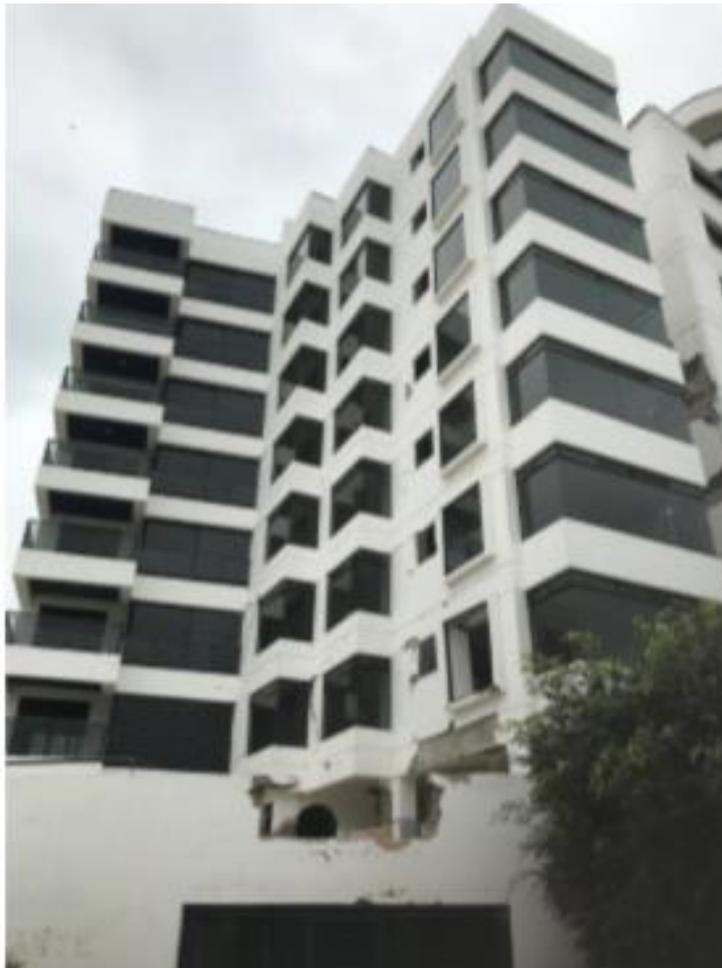
Ilustración 97 Fachada del Almirante, después del sismo del 2016.
(Fuente: PlanProcons, 2016)

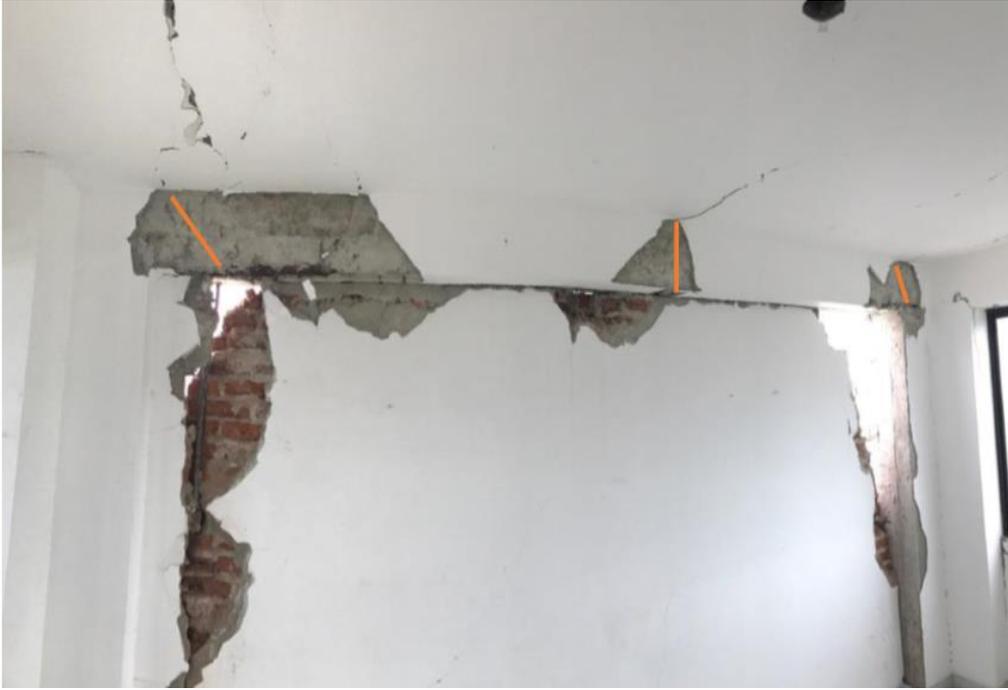
Ilustración 98 Fisuras en viga de comedor.
(Fuente: PlanProcons, 2016)

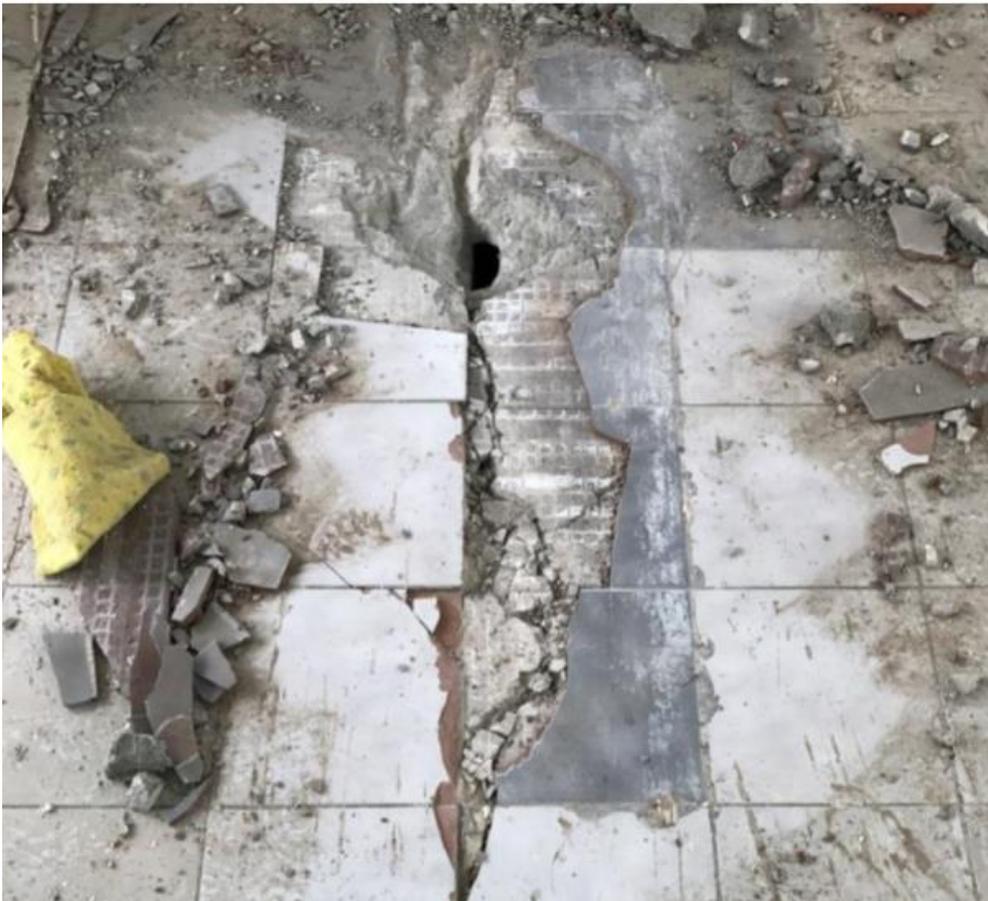
Ilustración 99 Fisuras en losa de comedor.
(Fuente: PlanProcons, 2016)

Según se observa en las ilustraciones 99 y 101 el nivel de daño que tuvo las paredes, de acuerdo con la clasificación de Chiozzi y Miranda, fue estado de daño 3 y la deriva obtenida fue de 0.63%. Con estas dos conclusiones se va a la ilustración 118 para comprobar que la deriva de entrepiso esté dentro del rango para un estado de daño 3 en paredes.

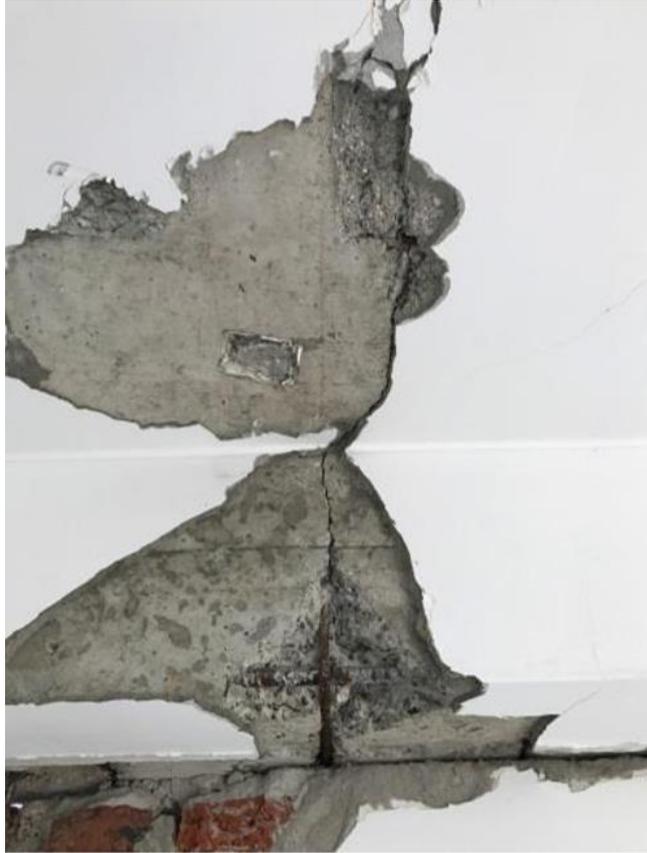
Ilustración 102 La fisura de la viga atraviesa toda su sección transversal y atraviesa la losa junto al nervio.
(Fuente: PlanProcons, 2016)

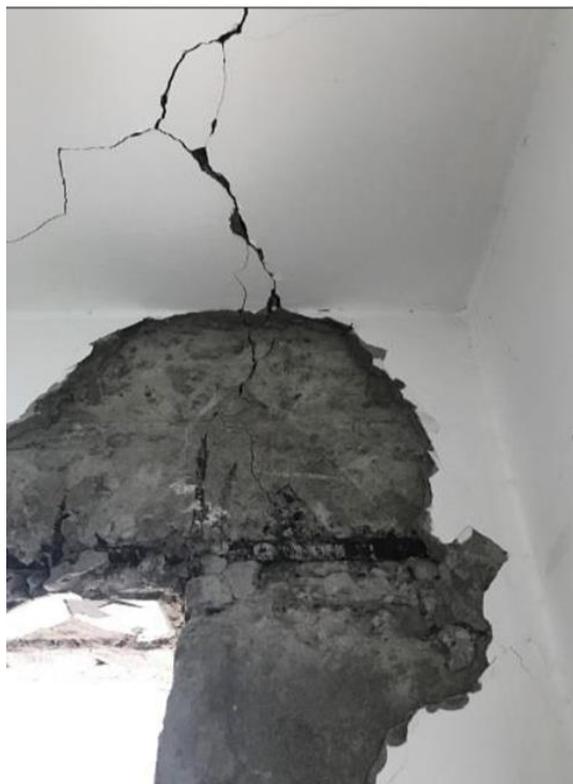
Ilustración 103 Fisuramiento en la losa.
(Fuente: PlanProcons, 2016)

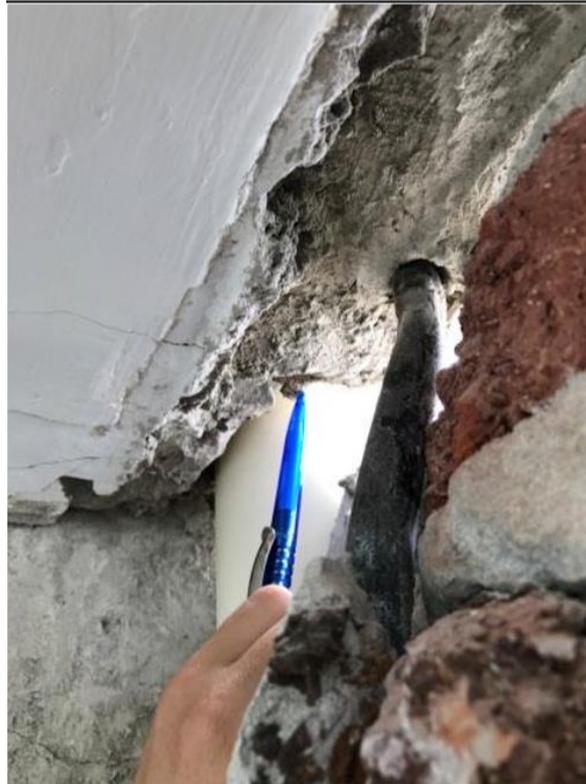
Ilustración 104 Se detectó que se cortó uno de los refuerzos inferiores para el paso de la bajante.
(Fuente: PlanProcons, 2016)

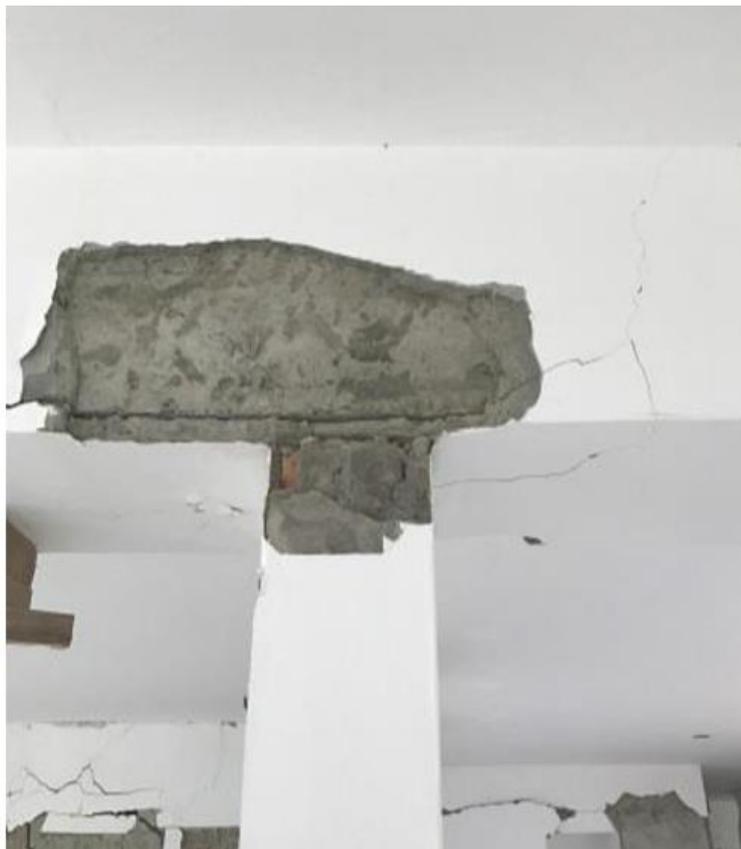
Ilustración 105 Viga cuya mampostería actuó como muro causando fisuras de corte.
(Fuente: PlanProcons, 2016)

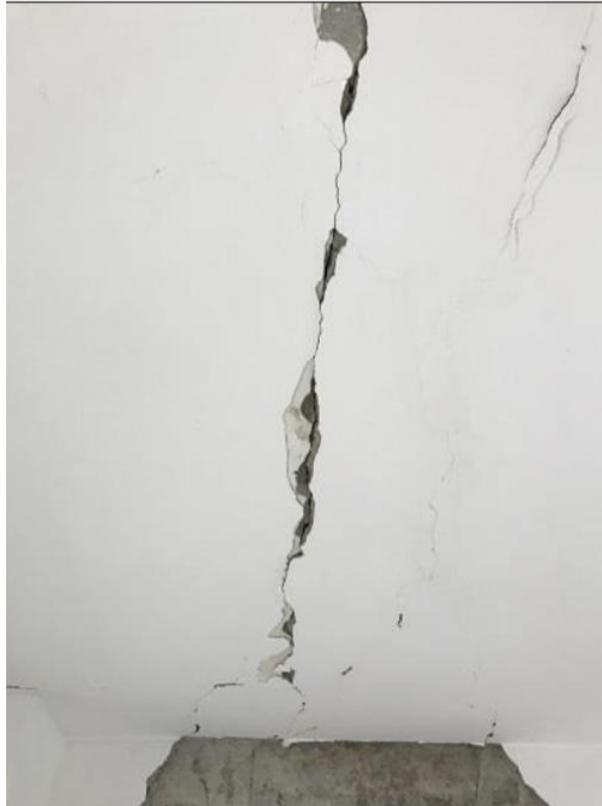
Ilustración 106 Fisura debida a longitud excesiva del volado, se encuentra presente en los 5 primeros pisos.
(Fuente: PlanProcons, 2016)

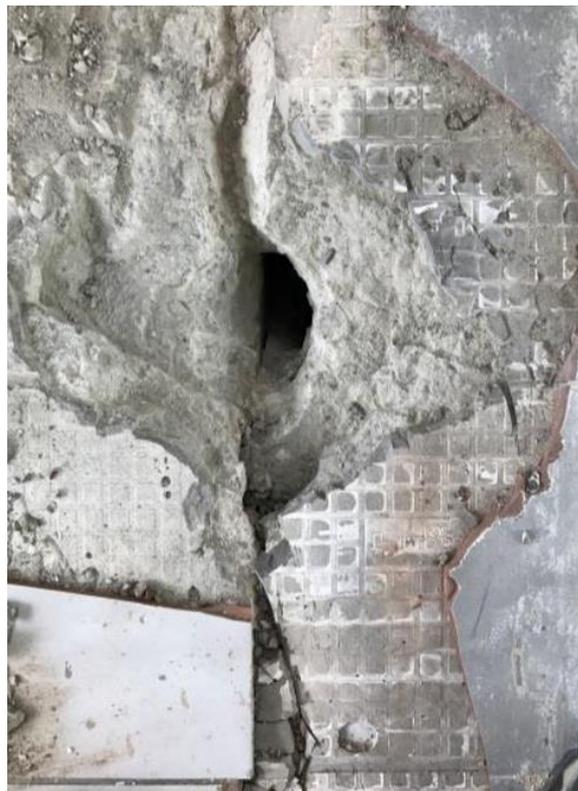
Ilustración 107 Fisuras de los balcones. Se picó la losa para detectar la extensión de la fisura y se observó que no existe malla electrosoldada en loseta de compresión.
(Fuente: PlanProcons, 2016)

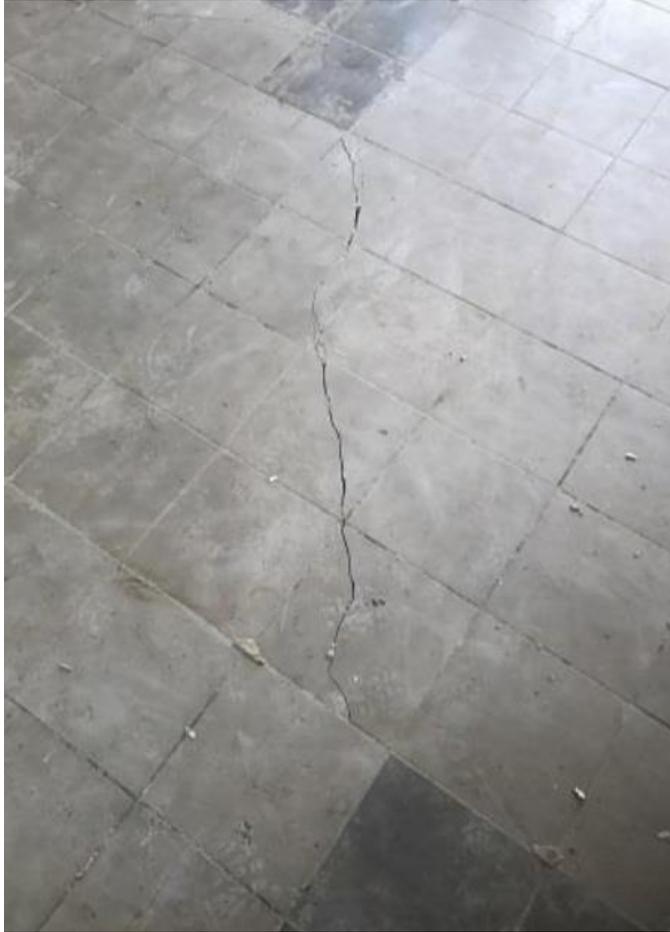
Ilustración 110 Fisura en zona de voladizo.
(Fuente: PlanProcons, 2016)

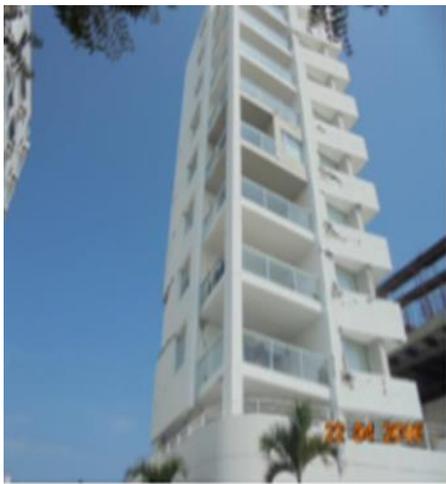
Estructura	Características	Fotografía	Fuente
La Fragata	Tipo de suelo	D

Ing. Roberto Aguiar
	Año de diseño o construcción	2010	
	Sa-Respuesta	1,003	
	Sa-Diseño CEC-02	0,1236	
	Deriva inelástica Máx. NEC-15	0,33%	
	Deriva inelástica de entrepiso. Miranda 1999	0,46%	
	R (efectivo)	8,15	
CNT	Tipo de suelo	D

En el edificio Fragata se observó daños significativos no estructurales y estructurales, la resistencia del hormigón fue baja y había perdido verticalidad. Por lo tanto si hubo una justificación técnica para su demolición.

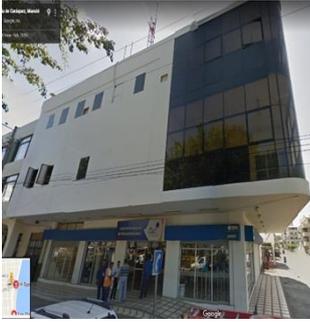
Jalil	Tipo de suelo D Año de diseño o construcción 1971 Sa-Respuesta 0,884 Sa-Diseño CEC-02 0,130 Deriva inelástica Máx. NEC-15 0,58% Deriva inelástica de entrepiso. Miranda 1999 0,71% R (efectivo) 6,80

En el edificio Jalil se observó daños no estructurales, resistencia del hormigón baja y pérdida de la verticalidad. Por lo tanto si hubo una justificación técnica para su demolición.
