**UNIVERSIDAD CATÓLICA
DE SANTIAGO DE GUAYAQUIL**

**DESEMPEÑO DE EDIFICIOS ESENCIALES DURANTE SISMOS EN
ECUADOR – CASO HOSPITALES Y CLÍNICAS, CENTROS DE
SALUD O DE EMERGENCIA SANITARIA.**

Rojas Calle, Pablo Fabián

**Trabajo de titulación previo a la obtención del título de
INGENIERO CIVIL**

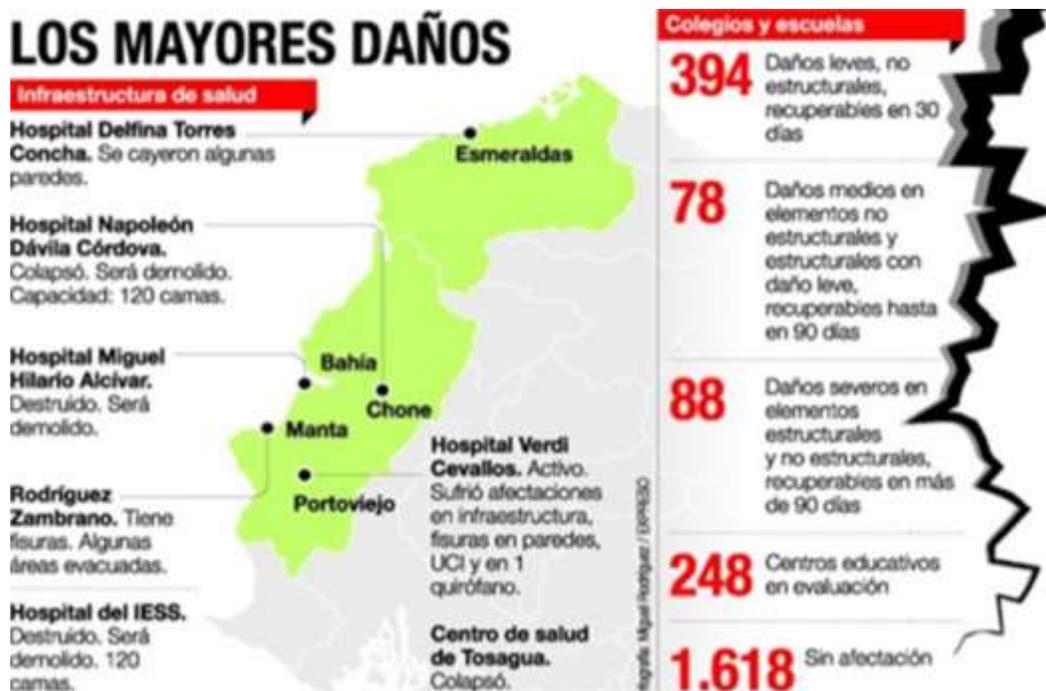
Ilustración 2 La afectación del terremoto del 16 de abril de 2016. Extraída del diario Expreso, 28 abril del 2016.

- **Hospital Delfina Torres Concha (Esmeraldas)** : El hospital resultó con algunas paredes derrumbadas.
- **Hospital Napoleón Dávila Córdova (Chone)**: El hospital sufrió severas afectaciones, fue demolido.
- **Hospital Miguel Hilario Alcívar (Bahía)**: Edificación destruida a causa del sismo del 16 de abril de 2016, fue demolido.
- **Hospital Rodríguez Zambrano (Manta)**: El hospital resultó con fisuras y grietas en sus paredes.
- **Hospital del Instituto Ecuatoriano de Seguridad Social de Manta**: Edificación destruida, fue demolido.
- **Hospital Verdi Cevallos (Portoviejo)**: Edificación sufrió afectaciones en infraestructura, presentaban fisuras en paredes.
- **Centro de salud en Tosagua**: El centro de salud colapsó

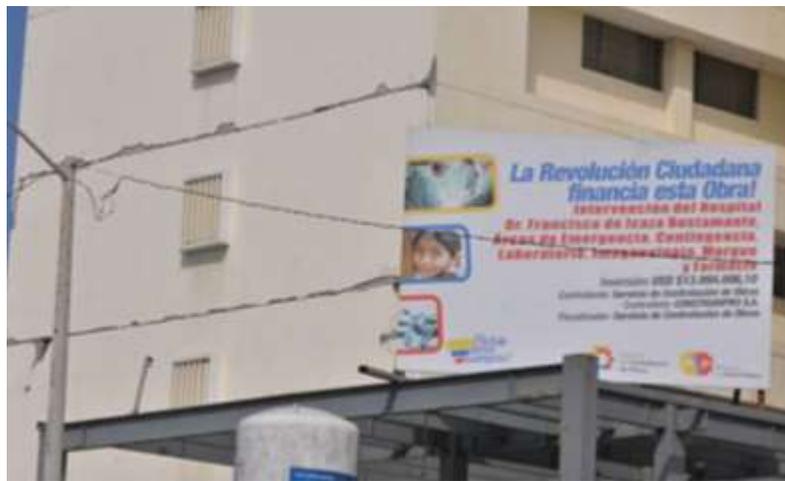
Ilustración 3 El Hospital del Niño no está al 100% operativo tras terremoto del 16 de abril de 2016. Extraída del diario El Universo, viernes 22 de abril de 2016.

El Universo el 22 de abril reportó que el Hospital del Niño después del sismo del 16 de abril de 2016 solo se encontraban operando las áreas de emergencia y de consulta externa parcialmente, las mismas que se ubicaban en los edificios recientemente construidos. Las demás como la de hospitalización, que estaban en las antiguas estructuras, fueron evacuadas. (Diario El Universo, 2016)

Desde la calle se podían observar las paredes fisuradas. (Ver ilustración 3)

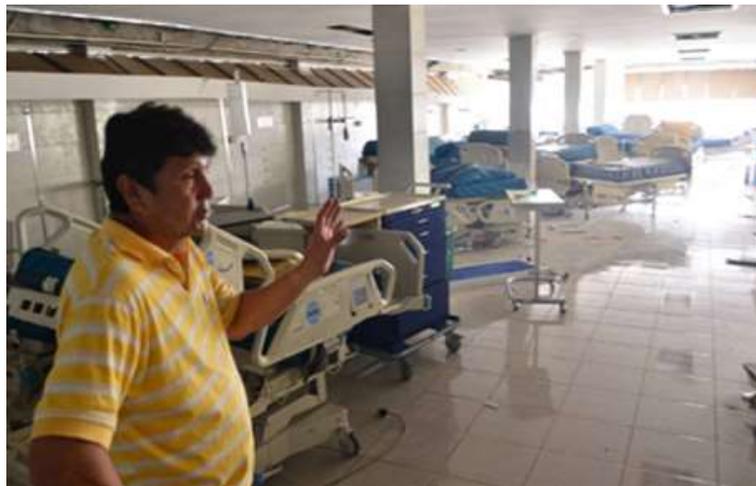
Ilustración 6 Clínica Santa Margarita de Portoviejo afectada por el sismo del 16 de abril de 2016. Extraída del diario El Universo, 1 de mayo 2016.

El Universo el 1 de mayo reportó que la Clínica Santa Margarita de Portoviejo resultó severamente afectada por el sismo del 16 de abril de 2016, esta edificación presentaba fisuras en paredes, también dejó de atender las emergencias. El propietario de la clínica el señor Álvaro Párraga indicaba que esta edificación estaba compuesta por dos edificios, en la cual la segunda edificación tenía etiqueta roja, aquí funcionaban las áreas de terapias y consultas externas (ver ilustración 6). Además, señalaba que el 90% de la infraestructura médica privada quedó destruida y uno de los grupos más afectados, luego de la población, es la clase médica. (Murga, 2016)

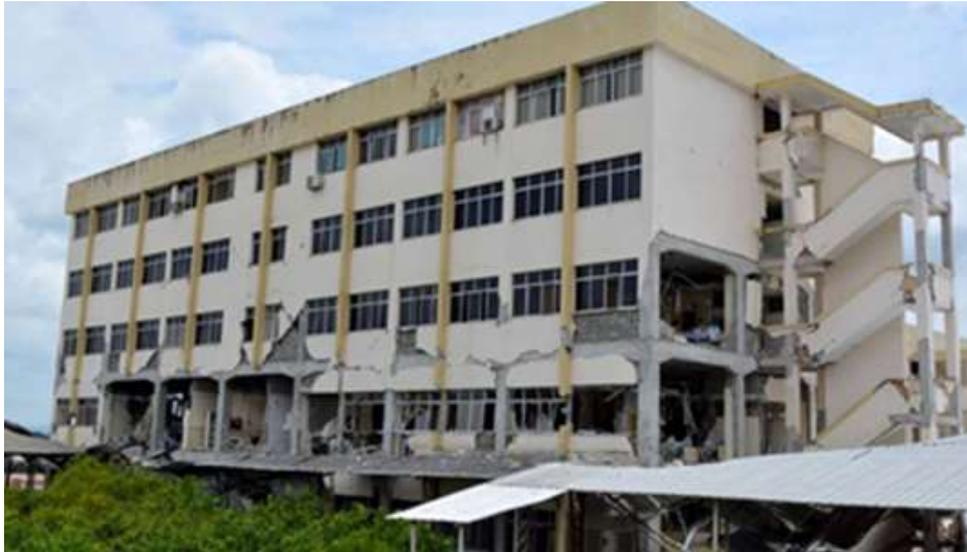
Ilustración 7 Hospital de Chone durante el sismo del 16 de abril de 2016. Extraída del diario El Universo, sábado 7 de mayo de 2016.

El diario El Universo manifestó el 7 de mayo que el ministerio de salud pública destinó \$100 millones a la reconstrucción y repotenciación de centros de salud afectados en Manabí y Esmeraldas. Además que para el hospital Napoleón Dávila de Chone que sufrió grandes afectaciones (ver ilustración 7), su monto fue de unos \$30 millones y \$4 millones para el antiguo hospital, que estaba ubicado en el centro de la ciudad. De igual forma para el hospital Rodríguez Zambrano de Manta fue de \$2 millones para reconstruir

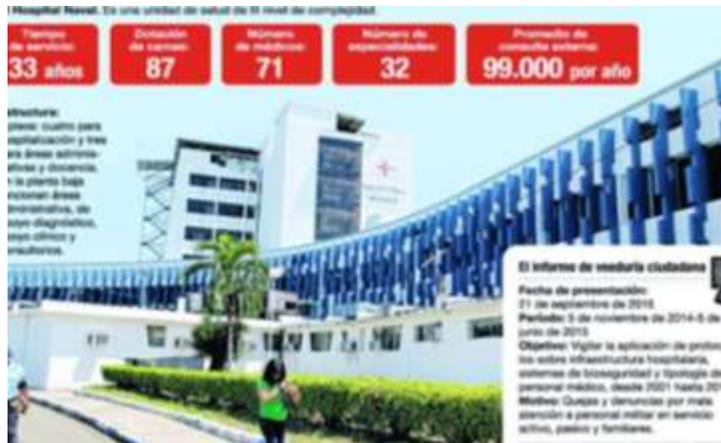
Ilustración 8 Una veeduría revela falencias médicas en el Hospital Naval. Extraída del diario Expreso, lunes 16 de mayo de 2016.

El diario Expreso el 16 de mayo reportó que en el Hospital Naval de Guayaquil, quedaron suspendidas las operaciones después del terremoto del pasado 16 de abril de 2016 (ver ilustración 8). El edificio de siete pisos, donde funcionaban esa y otras áreas médicas, sufrió daños en su estructura. Además el 3 de mayo del 2016 el Consejo de Participación Ciudadana y Control Social informó, a través de un boletín de prensa la declaratoria de emergencia del hospital, señalando que el hospital sufría de múltiples fallas en su estructura y no cumplió adecuadamente con los protocolos de bioseguridad hospitalaria. (Expreso, 2016)

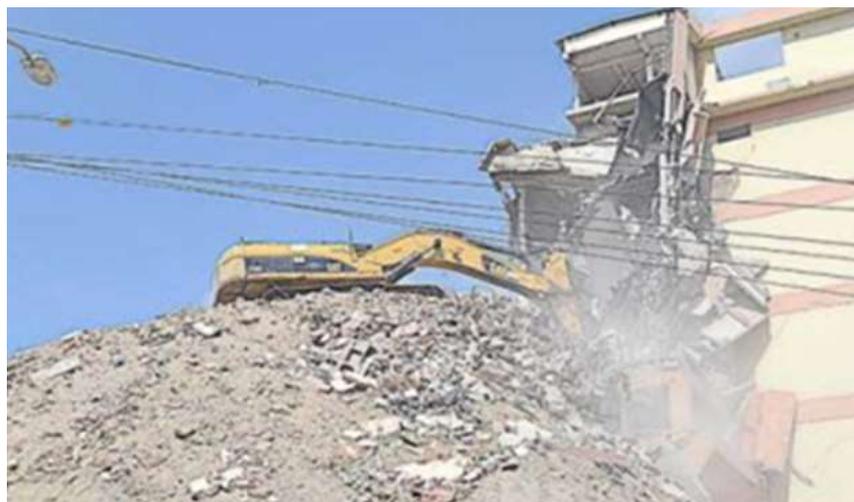
Ilustración 9 Adiós inesperado para la Clínica Manta por el terremoto del 2016. Extraída del diario El Mercurio, sábado 28 de mayo de 2016.

El diario El Mercurio el 28 de mayo reportó que la Clínica Manta tenía orden de ser demolida por sus severas afectaciones del terremoto (ver ilustración 9), recalcando que no fue escenario de ningún fallecido, ya que la farmacia se encontraba cerrada al igual que los consultorios durante el terremoto. (Diario El Mercurio., 2016)

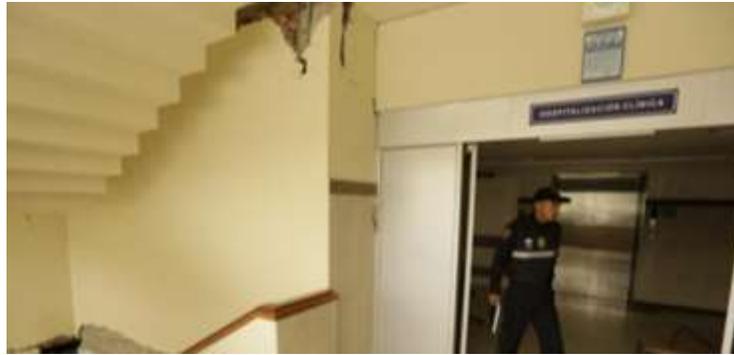
Ilustración 11 Hospital SOLCA luego del terremoto del 2016. Extraída del diario Expreso, 19 septiembre 2017.

El diario Expreso el 19 de septiembre reportó que de los tres análisis técnicos a los que se sometió el hospital luego del terremoto, concluyeron que los daños eran sólo arquitectónicos y no estructurales (ver ilustración 11). Es decir, de mampostería, aseguró el ingeniero Johnny Guerrero, jefe de Proyectos y Construcciones de SOLCA. (Expreso, 2017)

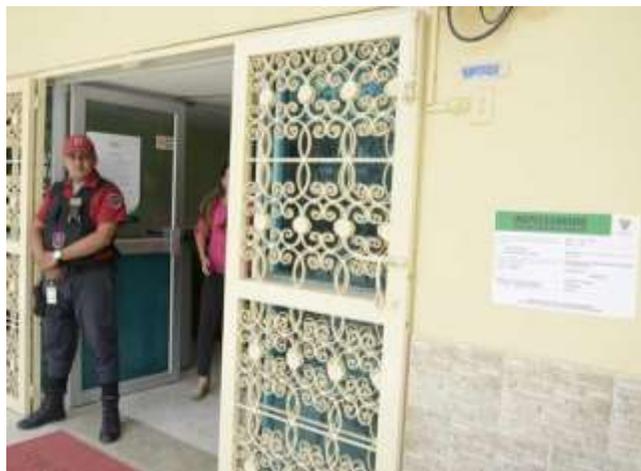
Ilustración 12 Clínica Santa Margarita, afectada por el sismo del 16 de abril de 2016. Extraída del periódico El Diario, viernes 27 mayo 2016.

El Diario el 27 de mayo reportó que la Clínica Santa Margarita estaba compuesta por dos bloques, de los cuales uno de ellos no sufrió prácticamente ningún tipo de afectación, por ende le otorgaron el sello verde a través de una evaluación de su instalación para continuar operando con normalidad (ver ilustración 12). Por otra parte, el bloque más alto de la clínica se encontraba con etiqueta roja, ya que resultó con severas afectaciones, ahí fue necesario la demolición de dos losas. (El Diario S.A, 2016)

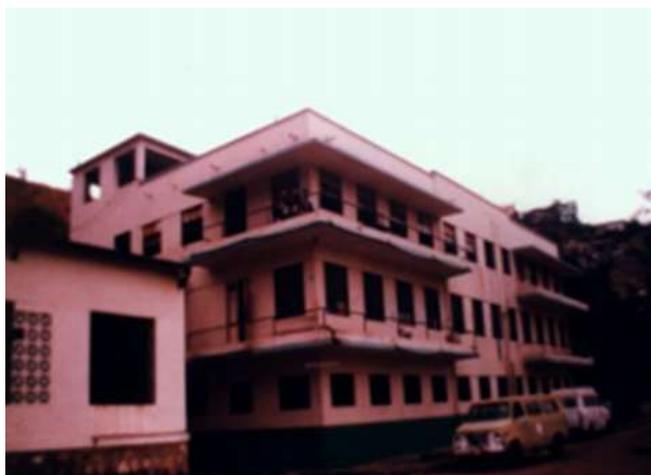
Ilustración 14 Hospital Valenzuela afectado por el sismo del 18 de agosto de 1980, extraído del PROYECTO RADIUS

El Hospital Valenzuela resultó afectado por el sismo del 18 de agosto de 1980, en el cual varias de sus zonas sufrieron deterioros menores en sus instalaciones que impidió su operatividad ante las diferentes emergencias médicas. (Ver ilustración 14)

El hospital estaba compuesto de 3 niveles de tipo estructural de hormigón armado, asentado sobre un tipo de suelo en roca, cuya cimentación fue de tipo superficial y su tipo de mampostería era no reforzada de buena calidad. El hospital sufrió agrietamientos en elementos estructurales y se estimó un probable mecanismo de colapso frágil para intensidad VII+ durante el sismo del 18 de agosto de 1980 (Ver ilustración 15). La evaluación del hospital obligó a suspender los servicios de salud para su rehabilitación. (Argudo & Yela, 1995).

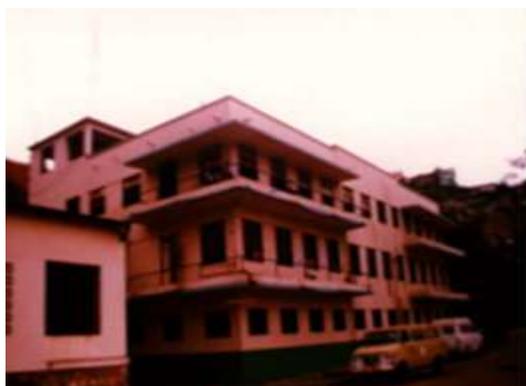
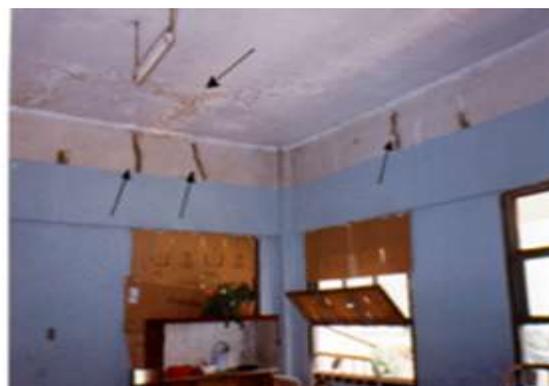
Ilustración 15 Hospital Alfredo Valenzuela: Fisuras en vigas del pabellón de varones por el sismo de 1980. Extraído de Vulnerabilidad Estructural de Hospitales de Guayaquil

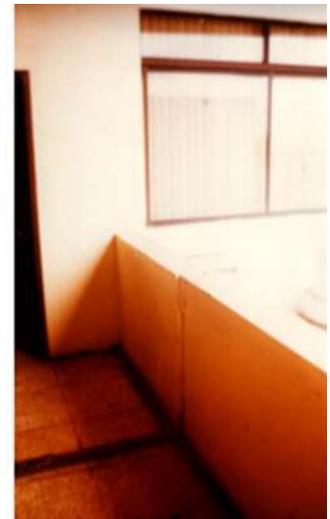
El Hospital Naval estaba compuesto de una edificación de 7 niveles de tipo estructural de hormigón armado, asentado sobre un tipo de suelo suave, cuya cimentación fue de tipo profunda con pilotes y sin sótano, además su tipo de mampostería era reforzada y durante el terremoto del 18 de agosto de 1980 sufrió de daños arquitectónicos (ver ilustración 16). (Argudo & Yela, 1995).

Ilustración 16 Hospital Naval. Debido a su gran flexibilidad sus elementos no estructurales eran muy vulnerables. Extraído del PROYECTO RADIUS

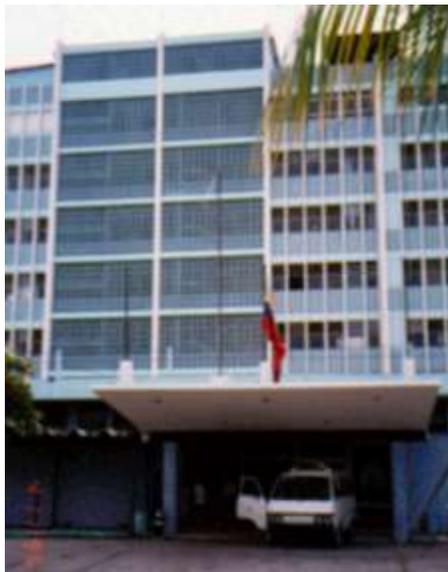
El hospital Guayaquil estaba compuesto de una edificación de 8 niveles de tipo estructural de hormigón armado, asentado sobre un tipo de suelo suave, cuya cimentación fue de tipo profunda con pilotes y sótano, su tipo de mampostería era reforzada. El hospital sufrió daños por el terremoto del 18 de agosto de 1980, el cual tuvo daños arquitectónicos y deterioro de Instalaciones Vitales, varias de sus zonas fueron afectadas con deterioros menores. (Argudo & Yela, 1995).

Ilustración 17 Hospital Guayaquil, varias de sus zonas fueron afectadas con deterioros menores por el sismo de 1980. Extraído de Vulnerabilidad Estructural de Hospitales de Guayaquil.

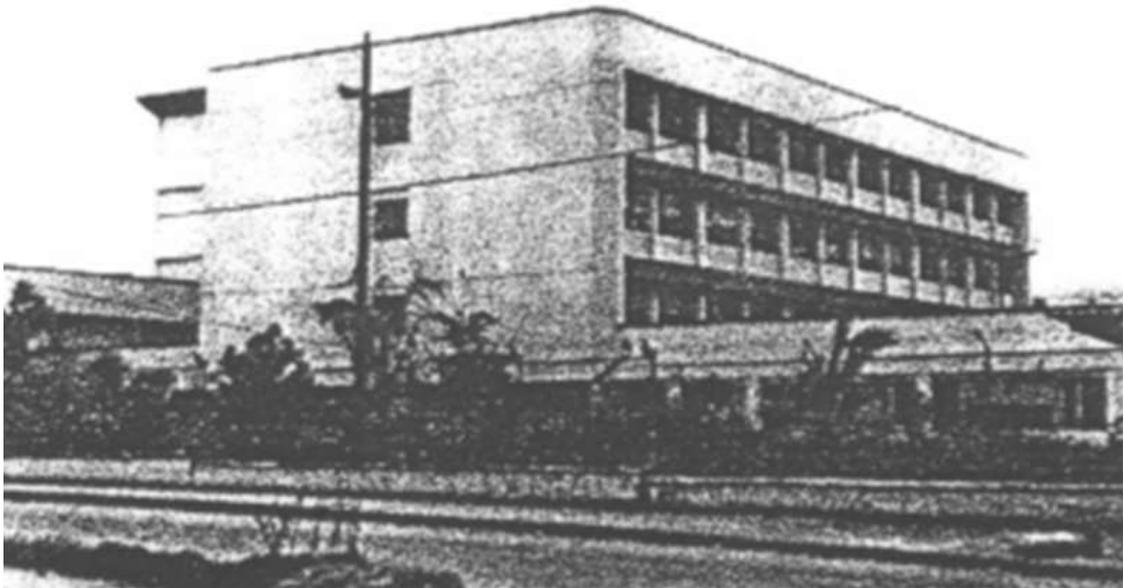
ilustración 19 Fachada Este, pabellón de consulta externa. Fuente: Diseño del reforzamiento José María Velasco Ibarra de la ciudad de Tena.

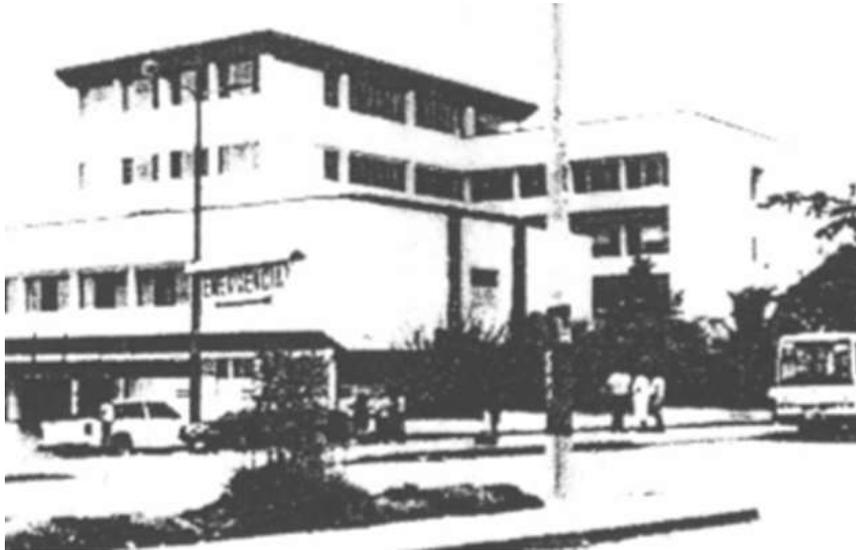
En las ilustraciones 20 y 21 se muestra los bloques del hospital José María Velazco Ibarra de la ciudad de Tena afectado por el sismo del 2 de octubre de 1995.

Ilustración 20 Fachada Sudeste, vista de bloques en L y bloque principal. Fuente: Diseño del reforzamiento José María Velazco Ibarra de la ciudad de Tena, Ecuador.

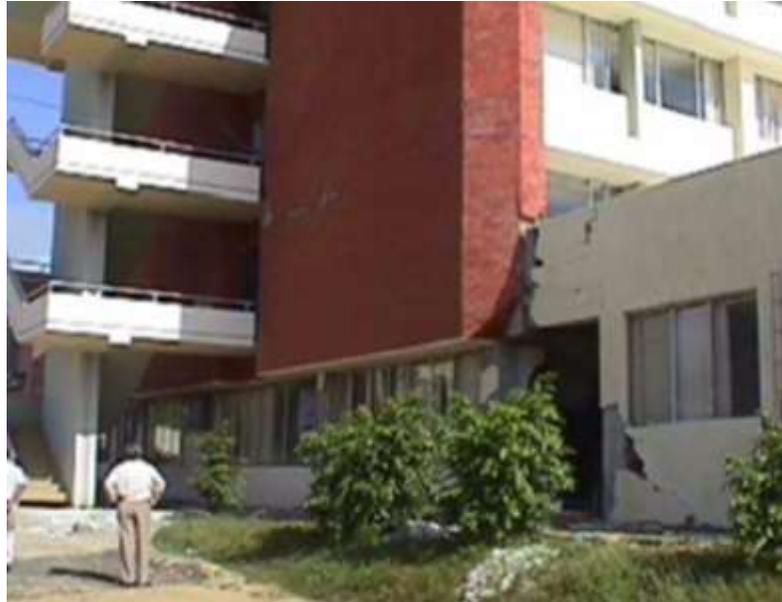
Es importante recalcar que la edificación también resultó afectada en sus elementos no estructurales, tales como arquitectónicos, mampostería, equipos e instalaciones de líneas vitales, los cuales fueron considerados severos a nivel de planta baja y primer piso de la instalación (ver ilustración 26). Como también debemos mencionar que el hospital sufrió de daños estructurales solamente en las columnas de planta baja, en donde al menos cuatro columnas fallaron por la acción del cortante. (Ver ilustración 27)

Ilustración 26 Hospital de Bahía durante el sismo del 4 de agosto de 1998 , extraído de Evaluación de los daños del hospital Miguel H. Alcívar.

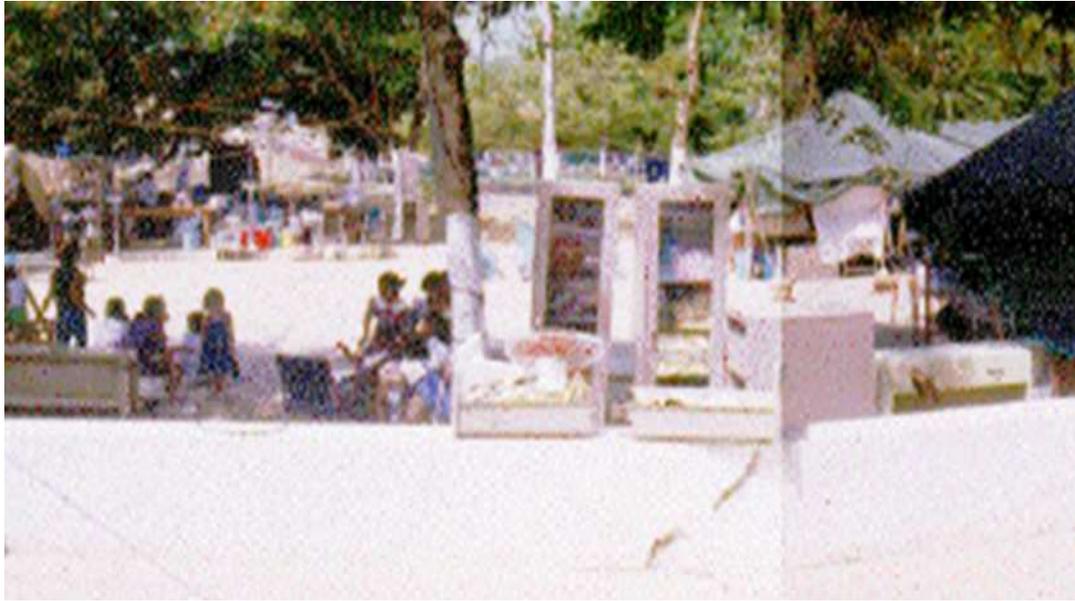
En la ilustración 32 se puede apreciar como las actividades médicas se realizaban en el exterior debido al deterioro o daño que sufrió el Hospital Miguel H. Alcívar en la ciudad de Bahía de Caráquez por el sismo del 4 de agosto de 1998.

Ilustración 32 Hospital Miguel H. Alcívar, el personal del hospital laboraba al aire libre. Extraído de Evaluación de los daños del hospital Miguel H. Alcívar.

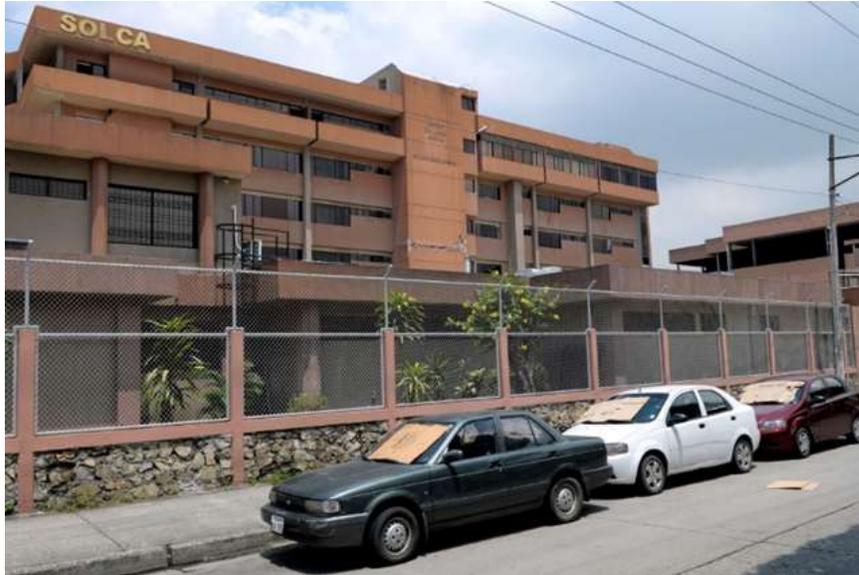
En las ilustraciones 33, 34 y 36 se puede observar las fisuras en las paredes debido al sismo del 16 de abril de 2016.

Ilustración 33 Hospital SOLCA después del sismo del 16 de abril de 2016, extraído del Canal oficial Teleamazonas, 2016

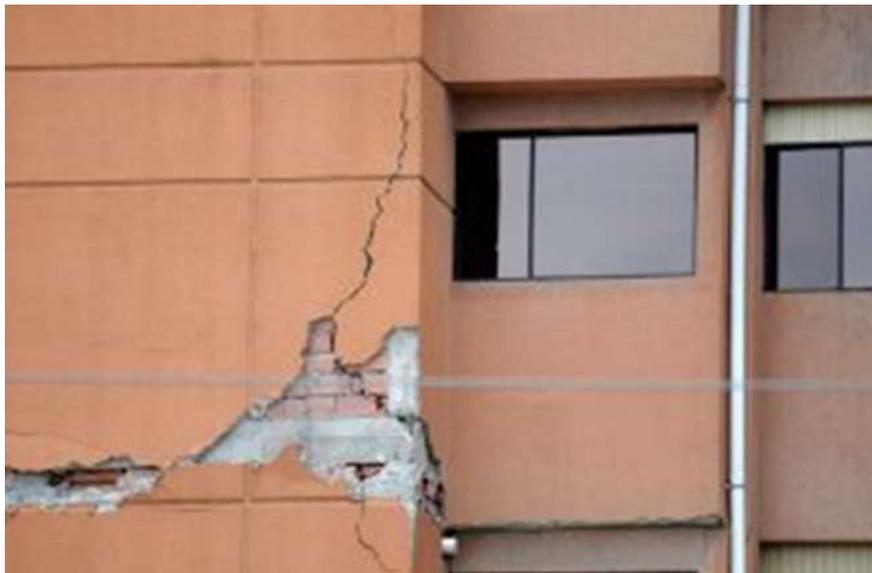
Ilustración 34 Hospital SOLCA. Se observó fisuras en sus paredes, extraído del Canal oficial Teleamazonas., 2016

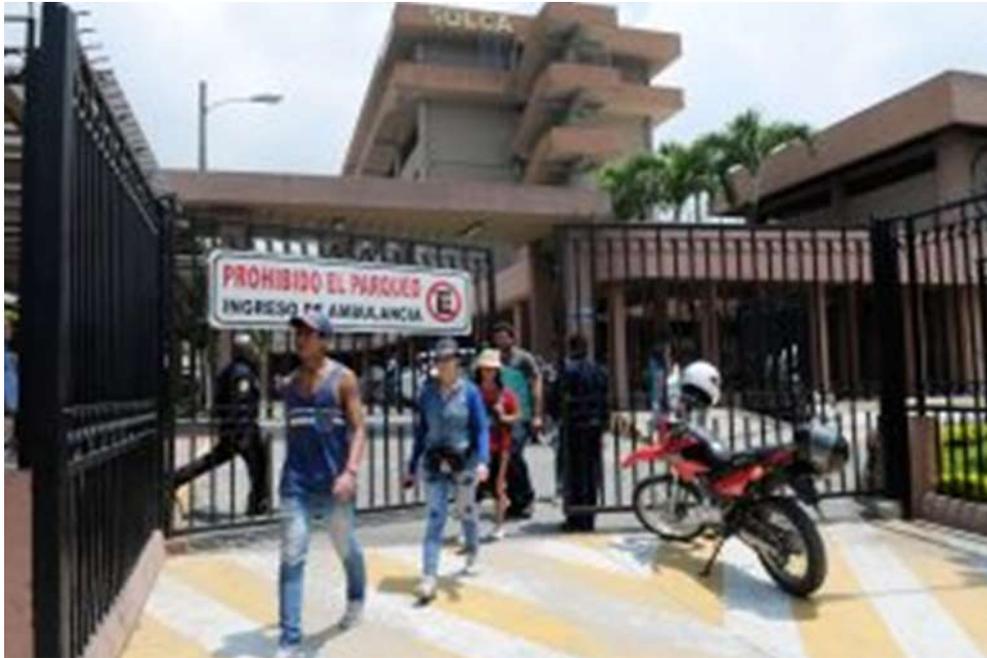
El hospital SOLCA mostraba fisuras en sus paredes, además tuvo que ser parcialmente evacuado tras el movimiento telúrico (ver ilustración 35). (Canal oficial Teamazonas., 2016)

Ilustración 35 Hospital SOLCA. Personal parcialmente evacuado tras el sismo del 16 de abril del 2016, extraído del Canal oficial Teleamazonas., 2016.

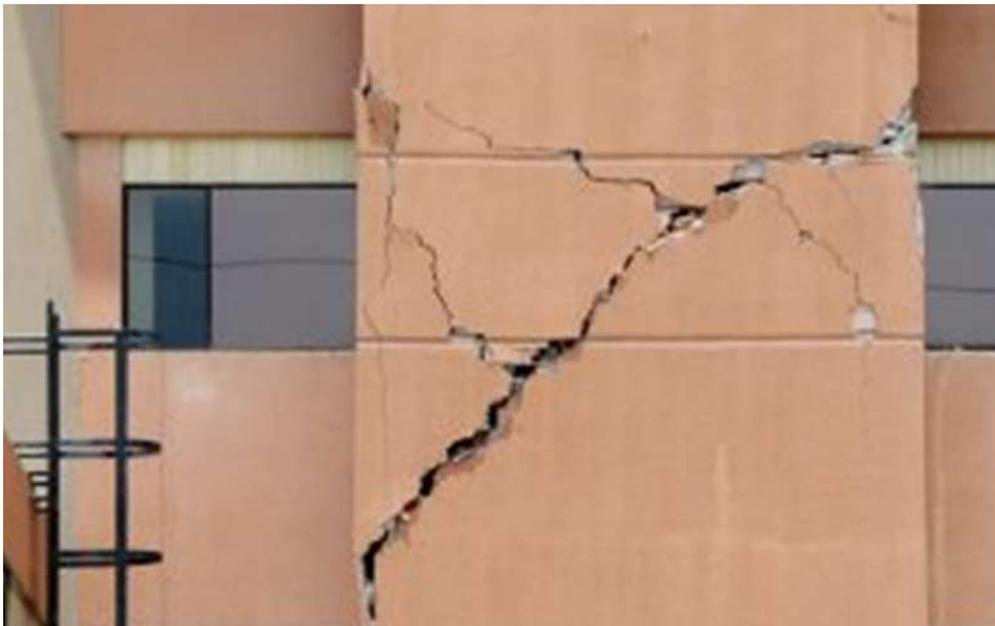
Ilustración 36 Hospital SOLCA. Fisuras en las paredes de la edificación, extraído del Canal oficial Teleamazonas., 2016.

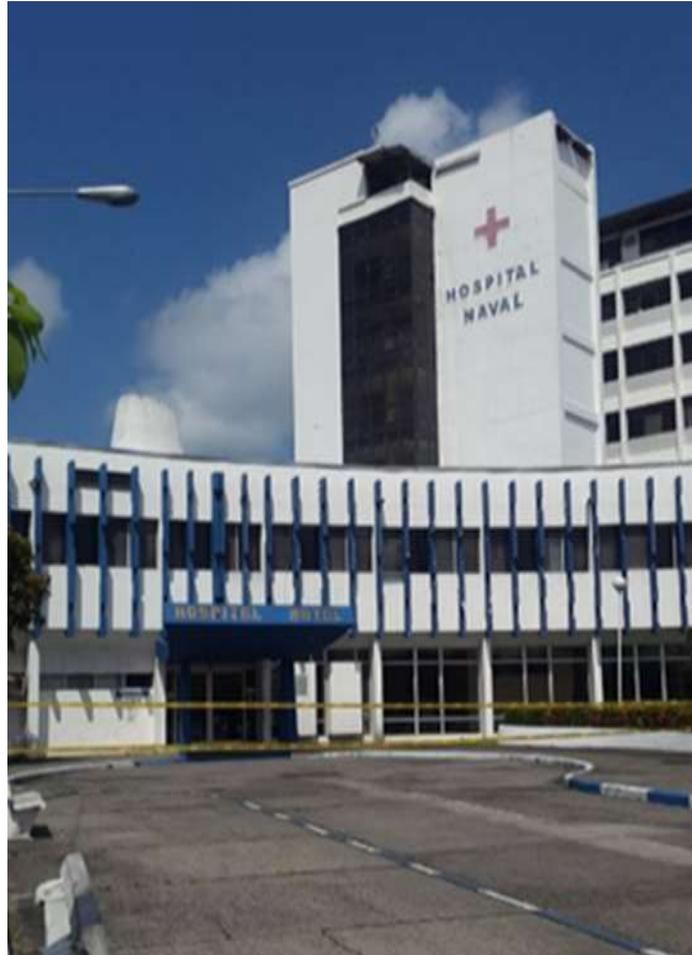
En la ilustración 38 se muestra que el Hospital Naval luego del sismo del 16 de abril de 2016 fue evacuado.

Ilustración 38 Hospital Naval fue evacuado a consecuencia del sismo del 16 de abril de 2016. Extraído del diario El Universo, 2016.

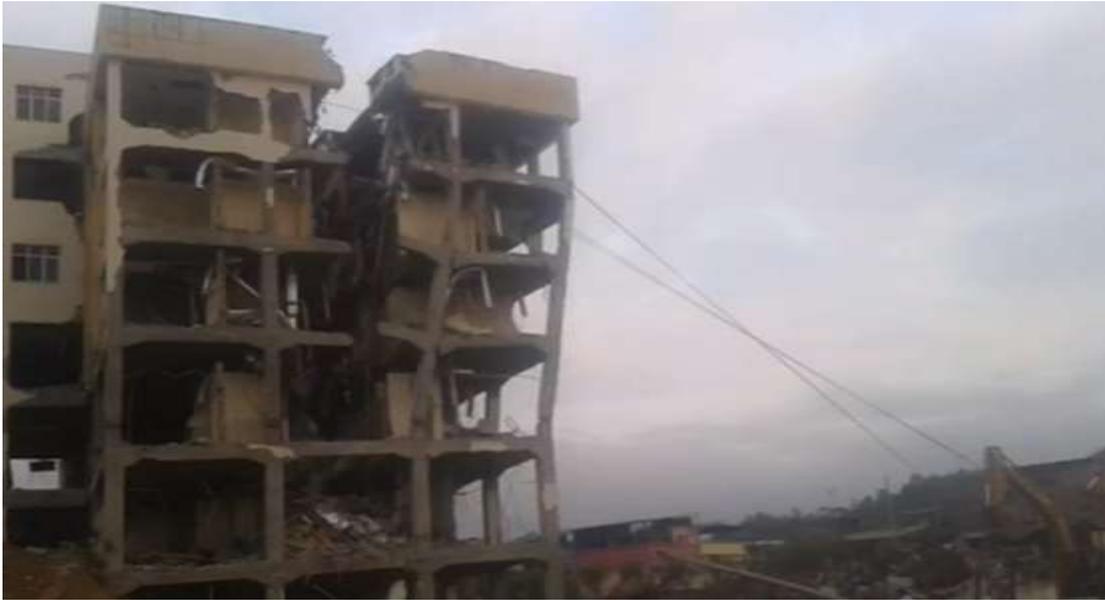
Ilustración 43 Hospital Napoleón Dávila de Chone, demolición del hospital. Obtenido del Ing. Alex Villacrés 2016/04/30.

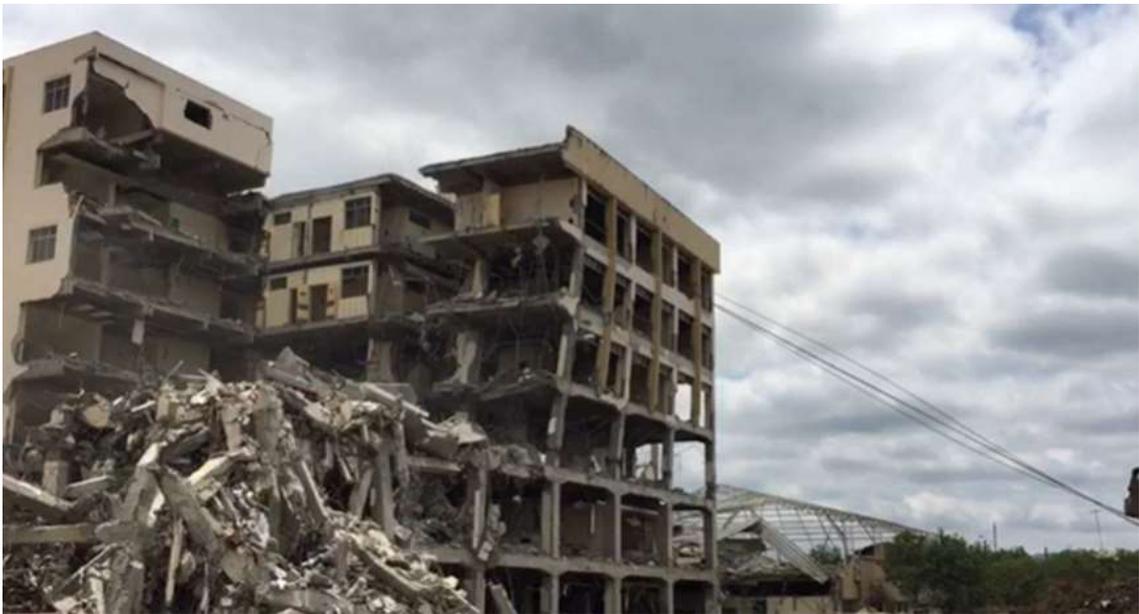
Ilustración 44 Hospital Napoleón Dávila de Chone. Demolición de su estructura. Obtenido del Ing. Alex Villacrés 2016/04/30.

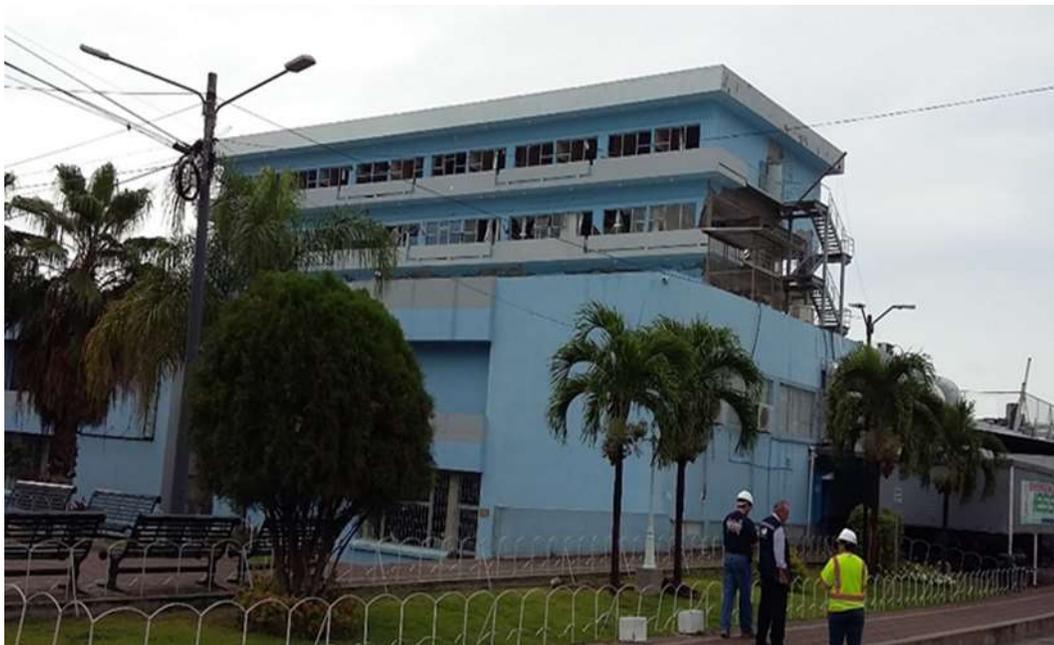
En la ilustración 47 se aprecia la parte posterior de un bloque del Instituto Ecuatoriano de Seguridad Social de Manta que sufrió afectaciones.

Ilustración 47 IESS de Manta durante el sismo del 16 de abril del 2016. Fuente: Ing. Alex Villacrés, 2016/04/28.

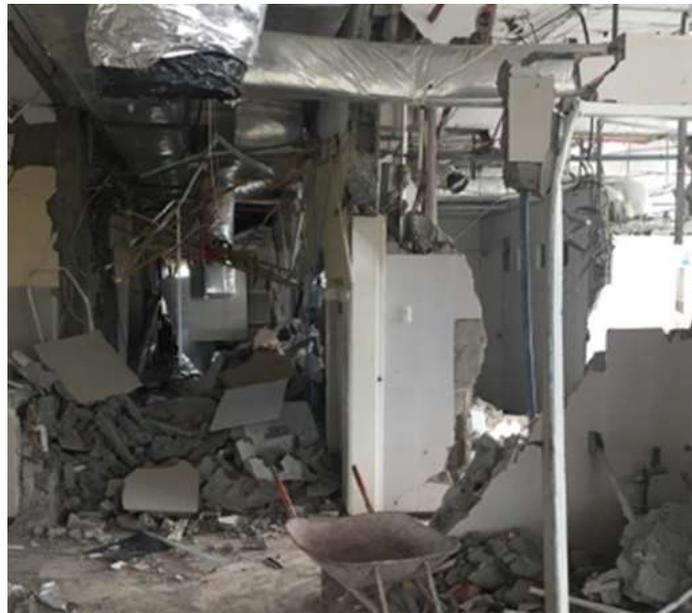
Ilustración 51 IESS de Manta. Ductos caídos en la edificación, extraído de informe del GEER-ATC EARTHQUAKE RECONNAISSANCE. April 16th 2016.

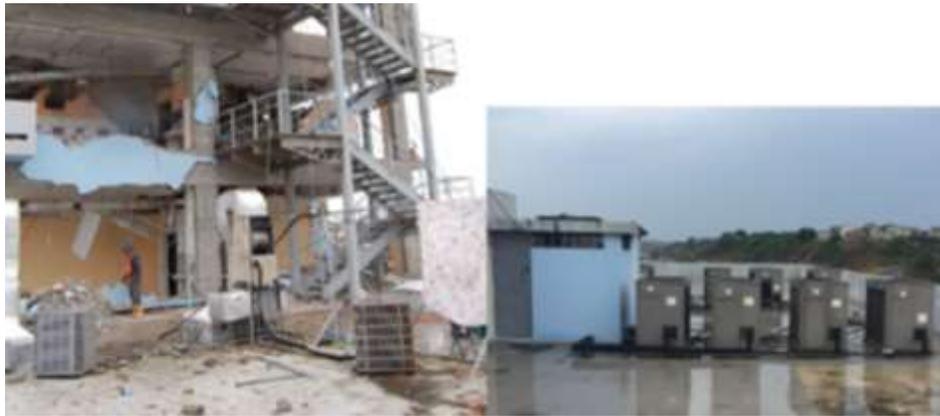
Generalmente en el hospital los equipos de ventilación, calefacción y aire acondicionado no estaban adecuadamente anclados, las unidades de aire acondicionado normalmente se colocan en el techo de los edificios, pero cuando están mal ancladas pueden caer (ver ilustración 52). Además lo que corresponde al equipo mobiliario tampoco se encontraron bien anclados (ver ilustración 53). (Lanning et al., 2016)

Ilustración 52 IESS de Manta. Equipos de calefacción, ventilación y aire acondicionado estaban mal anclados, extraído del informe del GEER-ATC EARTHQUAKE RECONNAISSANCE, April 16th 2016.

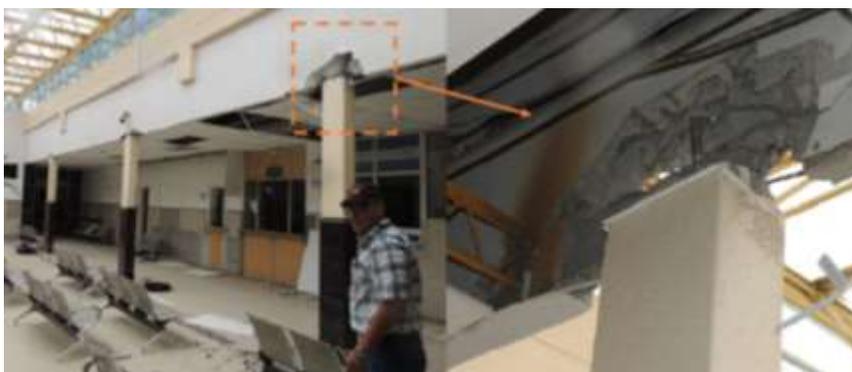
La edificación estaba compuesta de 2 bloques, en la parte de 2 pisos del hospital, se encontró una formación significativa de bisagras en la columna de vigas. Además, en la parte de 5 pisos de la instalación médica hubo desprendimiento de hormigón en algunas vigas y como también en losas de escaleras. Posteriormente evidenciaron en el tercer piso algunas vigas con grandes grietas por flexión en la interfaz de la viga – columna de la edificación. (Lanning et al., 2016).

Ilustración 55 IESS de Manta. Se observa daños encima de las columnas en el bloque de 2 pisos del hospital. (Fuente: GEER-ATC EARTHQUAKE RECONNAISSANCE. April 16th 2016.

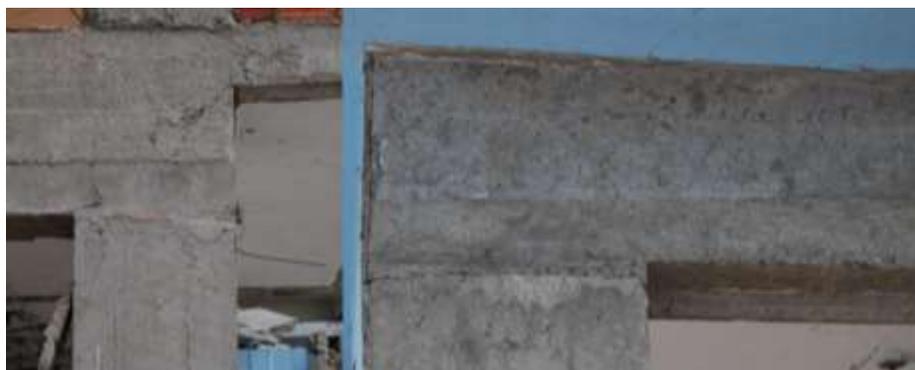
Ilustración 56 IESS de Manta. Grietas en las juntas de viga-columna en el piso 2 del bloque de 5 pisos, extraído del informe del GEER-ATC EARTHQUAKE RECONNAISSANCE. April 16th 2016, Muisne.

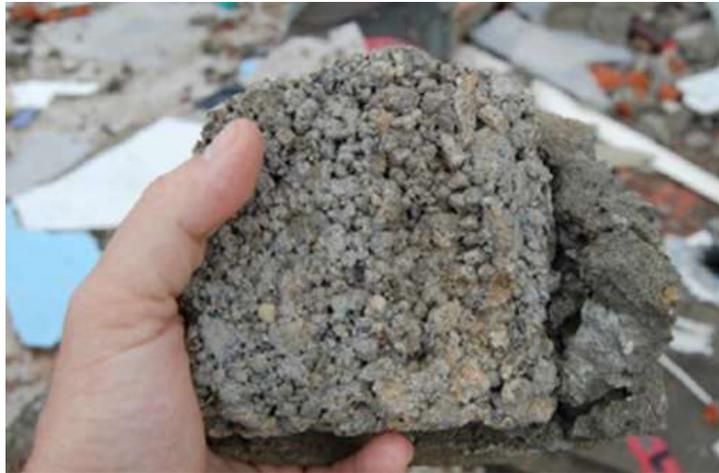
Lo que comprende los daños de tipo no estructural, la mayoría de ellos fueron desprendimientos de paredes, en donde observamos que eran tanto de bloques de hormigón como de ladrillo, en el interior y exterior del hospital (ver ilustración 57). De igual forma en la edificación hubo desprendimientos de ductos, tuberías y tumbados falsos.

Ilustración 57 IESS de Manta. Aparición de ladrillos de hormigón que fueron utilizados en la fachada del hospital, extraído del informe del GEER-ATC EARTHQUAKE RECONNAISSANCE. April 16th 2016.

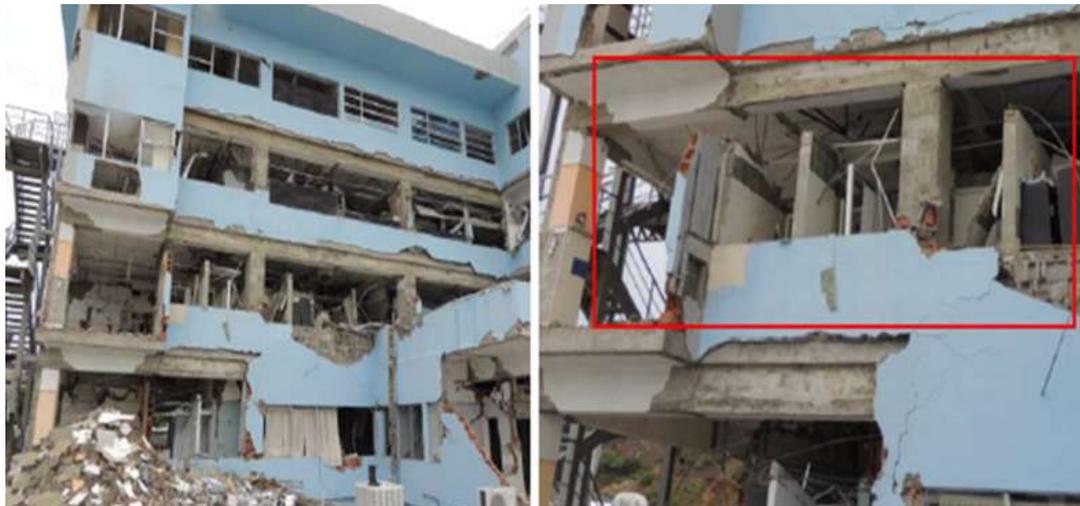
En las ilustración 58 se muestra que las paredes no tenían una altura completa, ni se encontraban apoyadas horizontalmente.

Ilustración 58 IESS de Manta. Las paredes no tenían una altura completa ni están apoyadas horizontalmente, extraído del informe del GEER-ATC EARTHQUAKE RECONNAISSANCE. April 16th 2016.

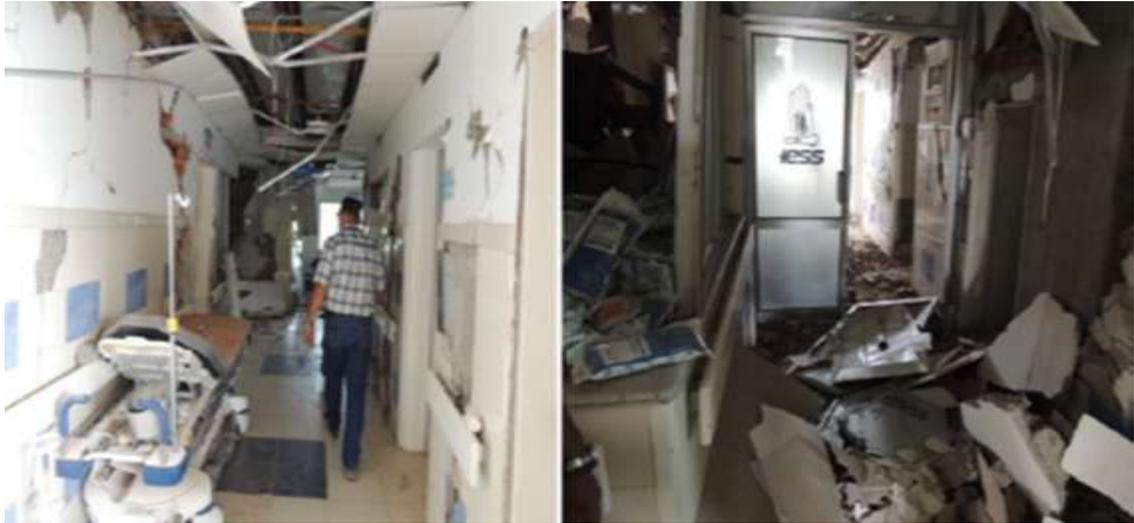
En la ilustración 59 se identifica que tanto los ductos de líneas vitales y tuberías están desprendidos a consecuencia del sismo del 16 de abril de 2016.

Ilustración 59 IESS de Manta. Ductos, tuberías y techos desprendidos extraído del informe del GEER-ATC EARTHQUAKE RECONNAISSANCE. April 16th 2016.

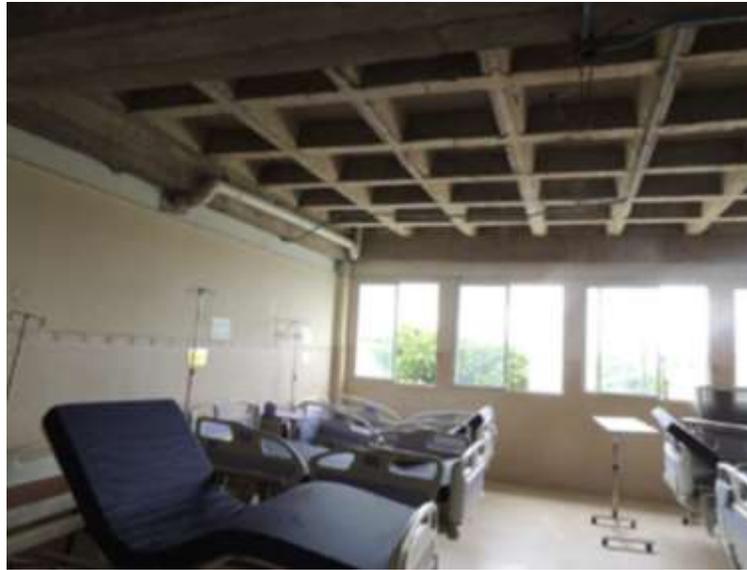
La instalación del hospital Rodríguez Zambrano se dividía en unas pocas estructuras de hormigón armado, es decir lo que comprendía un edificio de 3 pisos hasta un edificio de 7 pisos. Además, parte de lo que comprende este hospital se construyó con marcos de concretos resistentes al momento (ver ilustración 62) y lo que comprende la instalación de 3 pisos tenía un marco de acero adicional. (Lanning et al., 2016).

Ilustración 62 Hospital Rodríguez Zambrano de Manta, extraído del informe del GEER-ATC EARTHQUAKE RECONNAISSANCE. April 16th 2016.

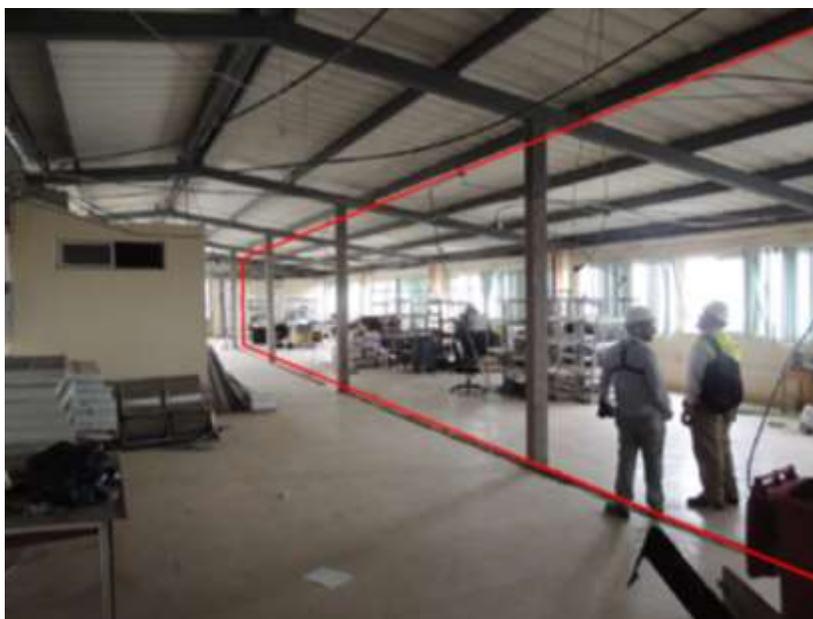
Los daños en los elementos no estructurales del Hospital Rodríguez Zambrano básicamente fueron fisuras y grietas en las paredes como se van a observar en las siguientes figuras y a su vez recalcar que esto no ocurrió en toda la edificación sino que fue centralizado en ciertas áreas del establecimiento. (Ver ilustraciones 64, 65, 66 y 67)

Ilustración 67 Hospital Rodríguez Zambrano de Manta. Se observan que esta área solía tener paredes no estructurales que se cayeron durante el sismo. (Fuente: GEER-ATC EARTHQUAKE RECONNAISSANCE. April 16th 2016.

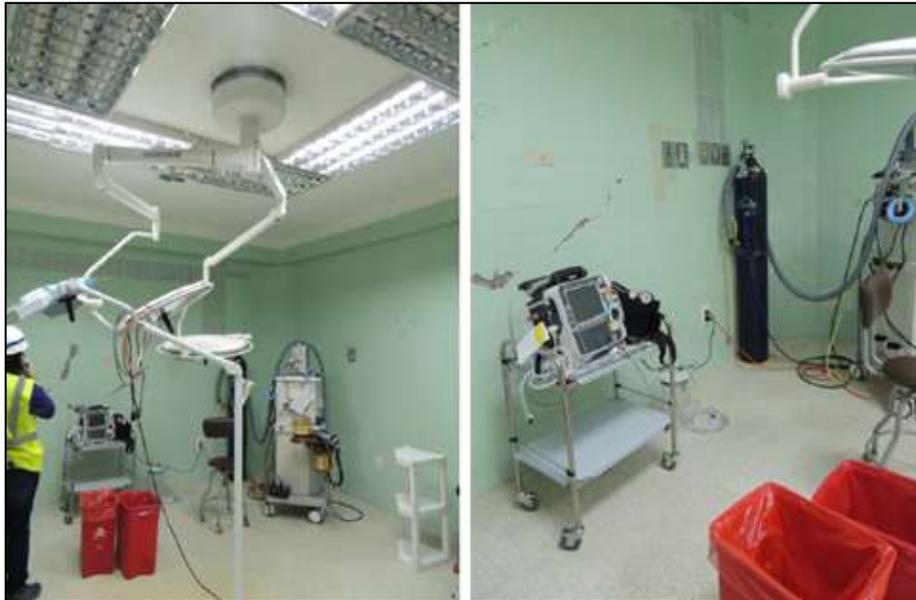
Lo que comprende al equipo de iluminación se encontraba bien anclado en el techo por lo que no se cayó (ver ilustración 68). (Lanning et al., 2016)

Ilustración 68 Hospital Rodríguez Zambrano. Equipamiento médico, extraído del informe del GEER-ATC EARTHQUAKE RECONNAISSANCE. April 16th 2016.

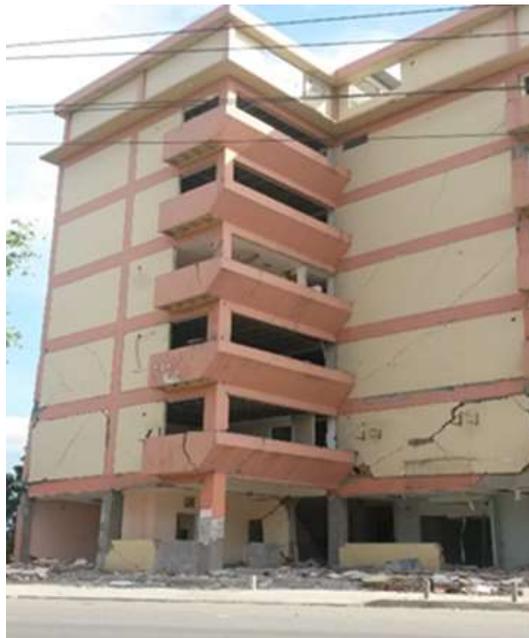
En las ilustraciones 71 y 72 se muestra el nivel de daño en la Clínica Manta a causa del sismo del 16 de abril de 2016.

Ilustración 72 Clínica Manta, severamente dañada por el sismo del 2016. Fuente: Ing. Alex Villacrés 2016/05/08

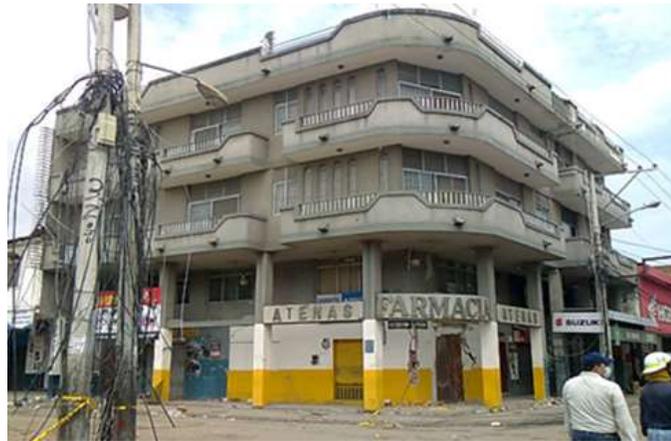
Las farmacias también resultaron con severos daños en sus instalaciones, como es el caso de la farmacia Atenas que tenía lugar en la planta baja de una edificación de 4 pisos. Esta estructura presentó severas fisuras y desprendimiento de paredes especialmente en la planta baja donde funcionaba la farmacia. Por ende, la farmacia no pudo continuar con sus servicios de medicinas. (Ver ilustraciones 74 y 75)

Ilustración 74 Farmacia Atenas, grietas en planta baja debido al sismo del 16 abril de 2016. Fuente: Ing. Alex Villacrés 2016/04/29.

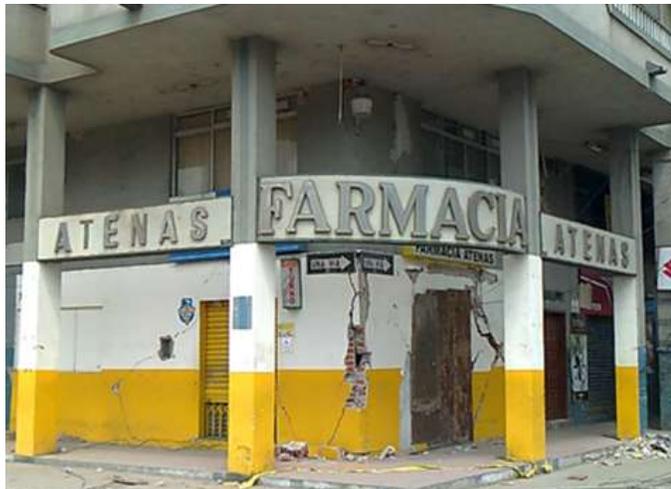
Ilustración 75 Farmacia Atenas. Desprendimiento en paredes, debido al sismo del 16 abril de 2016. Fuente: Ing. Alex Villacrés 2016/04/29

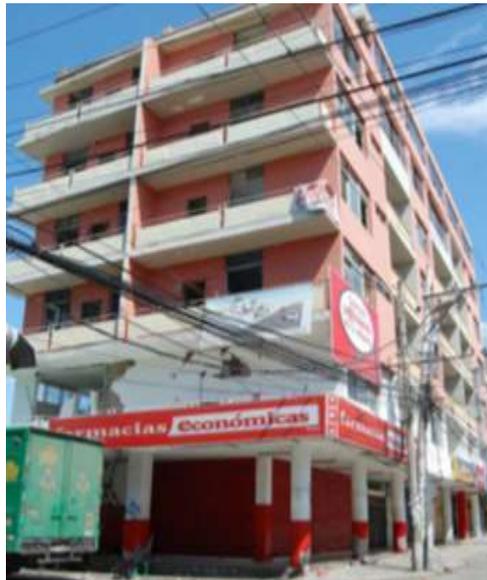
La farmacia económica se encontraba ubicada en la planta baja de un edificio de 6 pisos de ocupación mixta en Tarqui, Manta. Esta edificación muestra desprendimiento en la parte inferior de las columnas del primer piso (Ver ilustración 76 y 77). (Lanning et al., 2016)

Ilustración 76 Farmacia Económica. Daños especialmente en la planta baja. Extraído del informe del GEER-ATC EARTHQUAKE RECONNAISSANCE. April 16th 2016

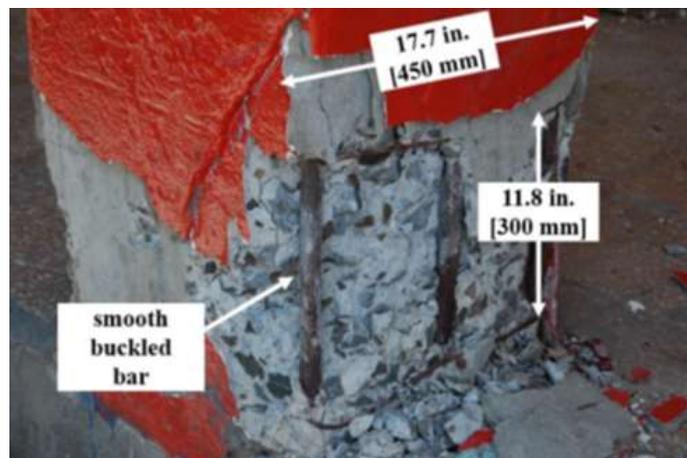
Ilustración 77 Farmacia Económica. Desprendimiento en la parte inferior de columnas. Extraído del informe del GEER-ATC EARTHQUAKE RECONNAISSANCE. April 16th 2016.

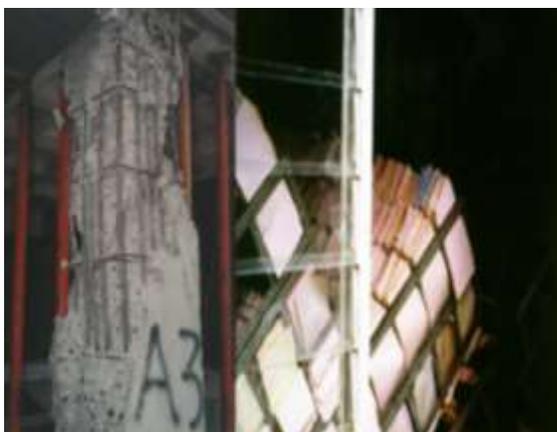
Es importante recalcar que esta casa hospitalaria fue afectada por el pasado sismo de 1998, en el cual hubo severos daños en sus elementos estructurales y no estructurales, lo que imposibilitó funcionar por un lapso de 4 años (ver ilustración 78). Después de la ocurrencia del sismo de 1998, el Ministerio de Salud Pública del Ecuador realizó un proyecto que consistía en crear una estructura monolítica con los bloques existentes, esto estaba basado en columnas encamisadas y paredes de concreto, por lo que este proyecto tenía la finalidad de fortalecer la estructura del hospital. (Lanning et al., 2016).

Ilustración 78 Hospital Miguel H. Alcívar. Daños estructurales y no estructurales ocasionados por el sismo de 1998. Extraído del informe del GEER-ATC EARTHQUAKE RECONNAISSANCE. April 16th 2016.
