**UNIVERSIDAD CATÓLICA
DE SANTIAGO DE GUAYAQUIL**

**DESEMPEÑO DE EDIFICIOS ESENCIALES DURANTE SISMOS EN
ECUADOR – CASO HOSPITALES Y CLÍNICAS, CENTROS DE
SALUD O DE EMERGENCIA SANITARIA.**

Rojas Calle, Pablo Fabián

**Trabajo de titulación previo a la obtención del título de
INGENIERO CIVIL**

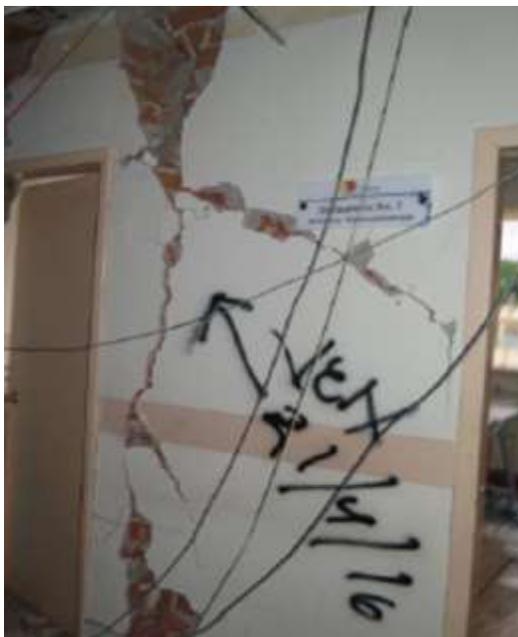
Como mencionamos anteriormente la historia de los sismos en el hospital Miguel H. Alcívar de Bahía de Caráquez son muy relevantes por sus daños y debido al sismo del 16 de abril del 2016, las instalaciones del hospital tuvieron afectaciones de gran proporción en elementos no estructurales que impidieron seguir operativo ante las diferentes emergencias médicas. Además debemos acotar que los daños de tipo estructural no fueron considerables. (Ver ilustraciones 79 y 80)

Ilustración 79 Hospital Miguel H. Alcívar. Extraído del informe del GEER-ATC EARTHQUAKE RECONNAISSANCE. April 16th 2016.

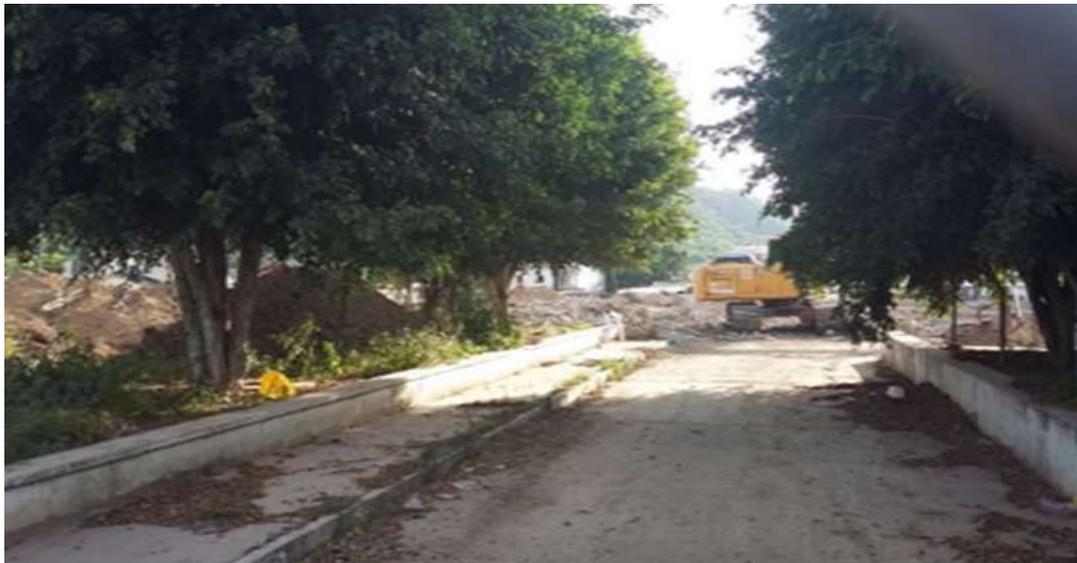
Producto de los severos daños producidos en la instalación médica, el MIDUVI realizó la contratación de la consultora SOLEICO responsable de las inspecciones y estudios de todas las edificaciones que estén compuestas de 4 pisos o más, en el cual se determinó que la estructura del hospital Miguel Alcívar de Bahía de Caráquez no servía para operar como centro médico. Además, el plazo de su demolición fue de 30 días. (El Diario, Grupo Ediasa S.A, 2017)

Ilustración 83 Hospital Miguel H. Alcívar. Demolición del hospital. Fuente: Ing. Alex Villacrés 2017/04/30

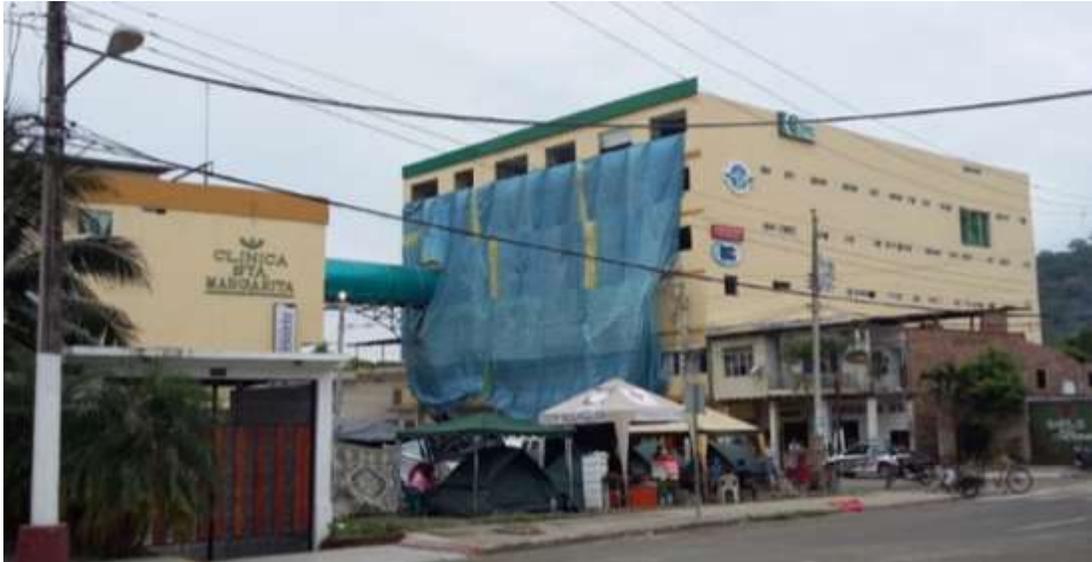
En la ilustración 91 podemos apreciar cual bloque de la Clínica Santa Margarita fue el más afectado por el sismo del 16 de abril de 2016.

Ilustración 91 Clínica Santa Margarita. Fuente: Loaiza Tacury, Jefferson Ronald - 13 de marzo del 2018.

Por medio de una evaluación que categorizaba los daños generados por el sismo, determinaron que uno de los bloques de la Clínica Santa Margarita no podía seguir operativo ante las emergencias médicas debido a sus daños. Por ende le clasificaron con etiqueta roja con la finalidad de parar sus actividades y realizar posteriormente las reparaciones que necesitaba la estructura.

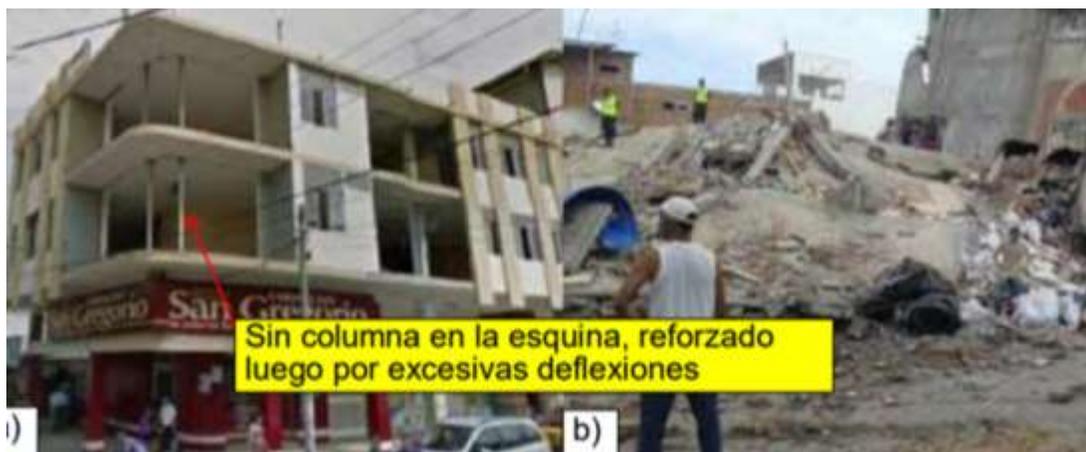
Ilustración 95 Extraído del Análisis de los edificios que colapsaron en Portoviejo durante el terremoto del 16 de abril de 2016. Enero 2016.

La Farmacia San Gregorio comprendía una estructura de 5 pisos de hormigón que se localizaba en la av. Manabi y Alahuela en Portoviejo (ver ilustración 92). Esta edificación tenía más de 30 años y durante el sismo del 16 de abril del 2016 sufrió daños muy severos en su instalación, lo cual causó el colapso de la misma. (Ver ilustración 95)

En la ilustración 94 se muestra un análisis de la farmacia San Gregorio, exponiendo las fallas que contribuyeron al colapso de la estructura.

Farmacia San Gregorio				
Tabla 8 Ficha Técnica de Farmacia San Gregorio				
Material	# de Pisos	años	Ubicación	Dirección
Hormigón estructural	4 pisos	Más de 30 años	Esquinero	Av Manabí y Alahuela
Tipología		Falla		
Sistema estructural de vigas y columnas		Falta de redundancia estructural, las columnas esquineras no se hicieron por razones arquitectónicas, el volado tuvo deflexión y se reforzó con columnas de acero a partir del primer piso columnas si debido confinamiento.		
Cimentación		Observaciones		
Plintos Aislados conectados con vigas		Los pisos superiores habían sido reforzados con una columna de acero por la deflexión del volado, el edificio cayó (figura 18.a) hacia la esquina por la posición que quedaron las columnas y según testigos que lo vieron caer se "mecía" hacia la esquina. El edificio tenía mezanine.

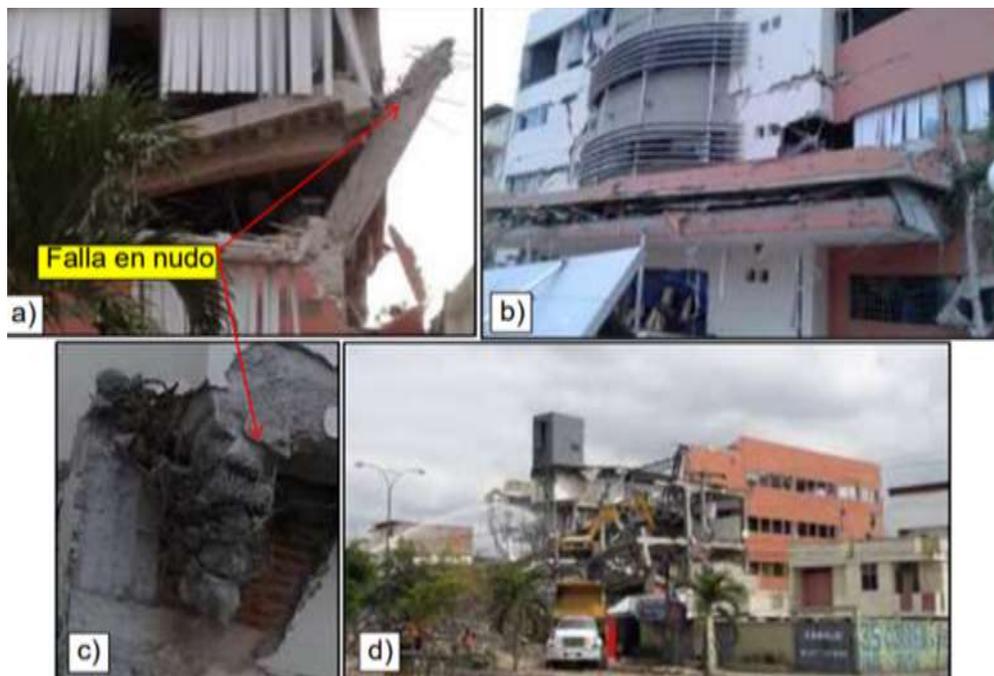
Ilustración 99 Extraído del Análisis de los edificios que colapsaron en Portoviejo durante el terremoto del 16 de abril de 2016. Enero 2016.

La Clínica San Antonio de Portoviejo es otra casa de salud que fue afectada por el pasado sismo del 16 de abril de 2016, estaba localizada en la Av. Paulo Emilio Macias en Portoviejo (ver ilustración 96). Esta edificación comprendía de una estructura de 5 pisos de hormigón, la cual resultó con severos daños en sus instalaciones por deficiente confinamiento en sus columnas, lo que produjo un colapso parcial de sus elementos estructurales y no estructurales. (Ver ilustración 99)

En la ilustración 98 se muestra un análisis de la Clínica San Antonio, exponiendo las fallas que contribuyeron al colapso de la estructura.

Clínica San Antonio				
Tabla 9 Ficha Técnica de Clínica San Antonio				
Material	# de Pisos	años	Ubicación	Dirección
Hormigón estructural	5 pisos	Más de 10 años	Medianero	Av Paulo Emilio Macías
Tipología		Falla		
Sistema estructural de vigas y columnas		Falla de columnas por deficiente confinamiento, piso débil. Se evidencia en la figura 19.a viga fuerte columna débil.		
Cimentación		Observaciones		
Zapatatas corridas en ambas direcciones		El piso que falló tenía una gran abertura en la losa a diferencia de los inferiores que eran llenos (con excepción de la grada), cambio de rigidez de los pisos superiores por cambio del sistema constructivo de losas alivianadas de hormigón estructural a steel deck.

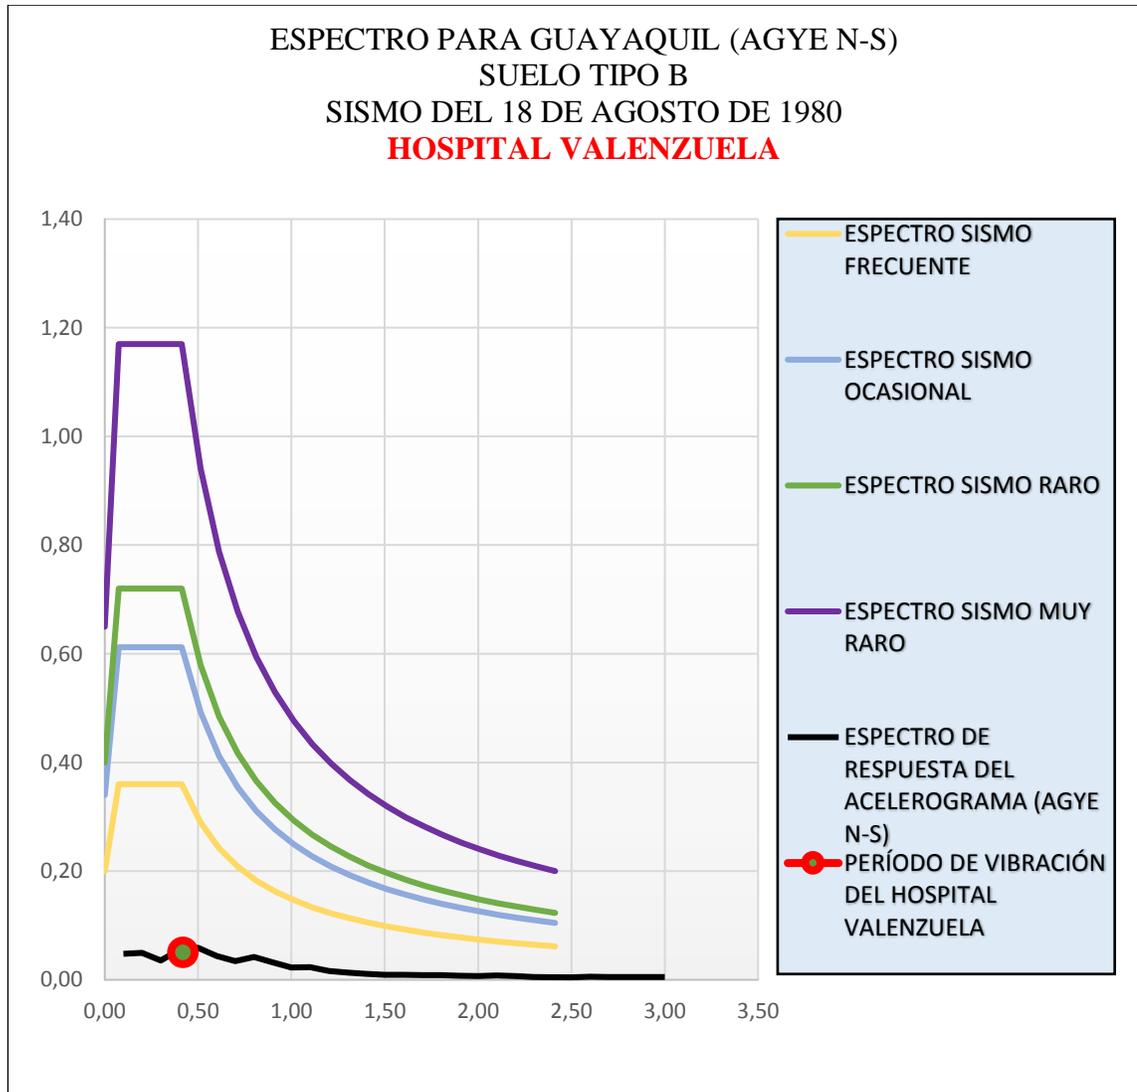
Ilustración 146 Ficha de desempeño sísmico del Hospital Valenzuela Realizado por: Pablo Rojas Calle

- Varias de sus zonas resultaron afectadas con deterioros menores.
- Se produjo agrietamientos en elementos estructurales.
- Fisuras en vigas del pabellón de varones.

Dado que en el sitio de la edificación analizada ocurrió un sismo menos que Frecuente, se determina de acuerdo a la Norma de Construcción y Diseño sismo-resistente que no debería haber ningún tipo de daño en sus instalaciones que cause la suspensión de sus actividades (ver tabla 33). Por lo tanto, aunque el hospital no tuvo daños severos y continuó operando restringiendo ciertas áreas de su instalación no se le puede categorizar con un desempeño aceptable en general porque hubo daños en ciertas áreas que causaron la suspensión parcial y amerito su rehabilitación. Además debemos recalcar que las áreas donde continuó operando el hospital tuvo un buen desempeño sísmico.

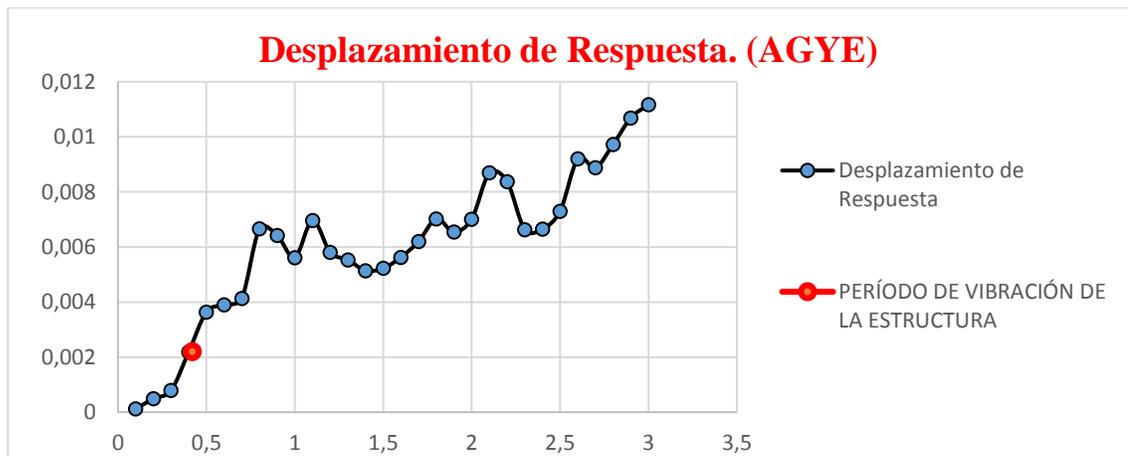
Ilustración 147 Desplazamiento de respuesta AGYE para el Hospital Valenzuela.

Las derivas del hospital Valenzuela no sobrepasan los valores establecidos por la Norma Ecuatoriana de Construcción para una edificación de hormigón armado, es así que los pequeños daños que sufrió la edificación no se le puede atribuir de tal forma a las derivas, lo cual lleva a la conclusión que el hospital tenía factores de riesgo sísmico tales como:

- Condición indeseable de columna débil – viga fuerte.
- Pequeña irregularidad vertical.
- Poca rigidez en planta baja.
- Muy vulnerable a daños de tipo no estructural.

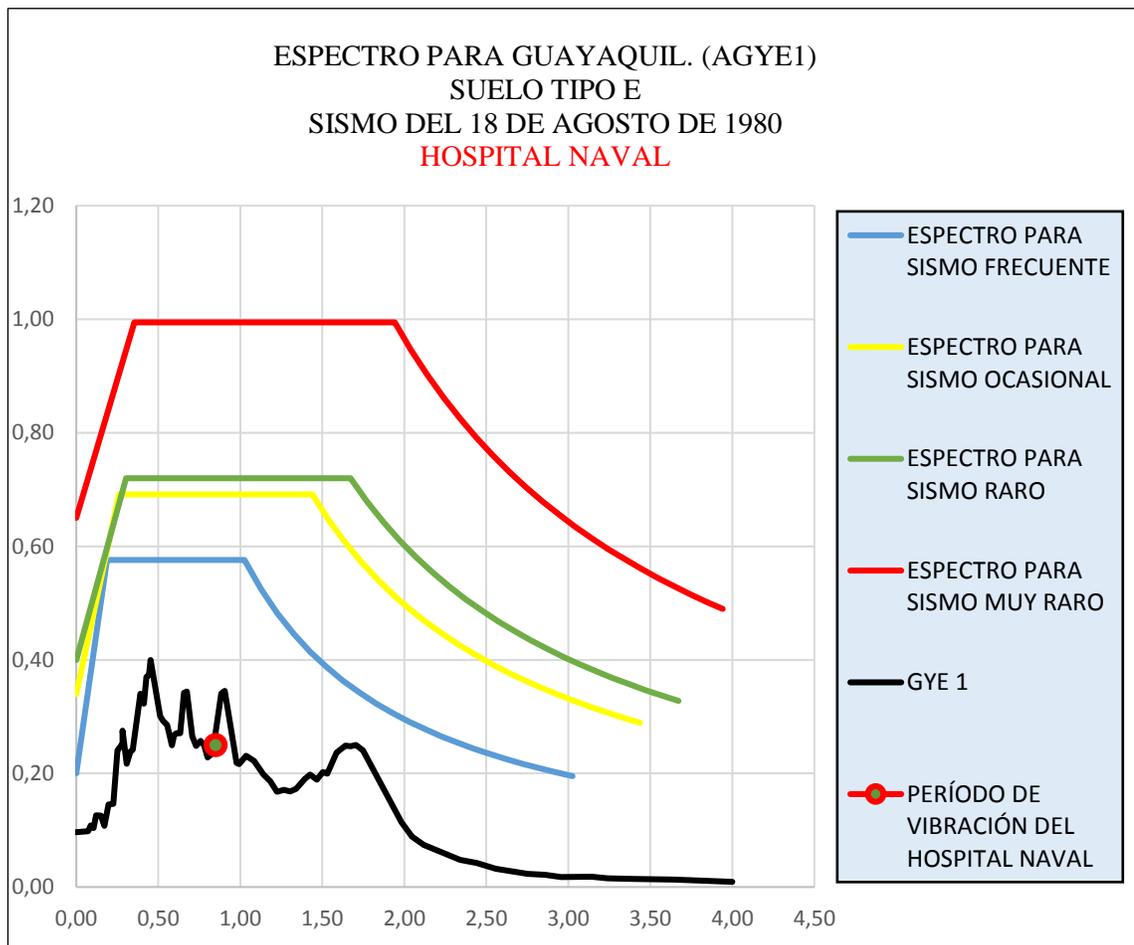
Ilustración 148 Ficha de desempeño sísmico del Hospital Naval. Realizado por: Pablo Rojas Calle

- Tuvo daños Arquitectónicos.

- Agrietamiento de un enlucido colocado indebidamente en una junta sísmica de dilatación. (Argudo & Yela, 1995)

De acuerdo a la Norma de Construcción y Diseño sismo-resistente se establece que ante un sismo frecuente no debería haber daños que causen la suspensión parcial o total de la instalación médica (ver tabla 33), por lo tanto, se considera que como el Hospital Naval luego del sismo siguió operativo ante emergencias médicas y sus daños fue de mampostería, se podrá determinar que estuvo en un rango aceptable el desempeño sísmico de su edificación porque no paro su funcionamiento.

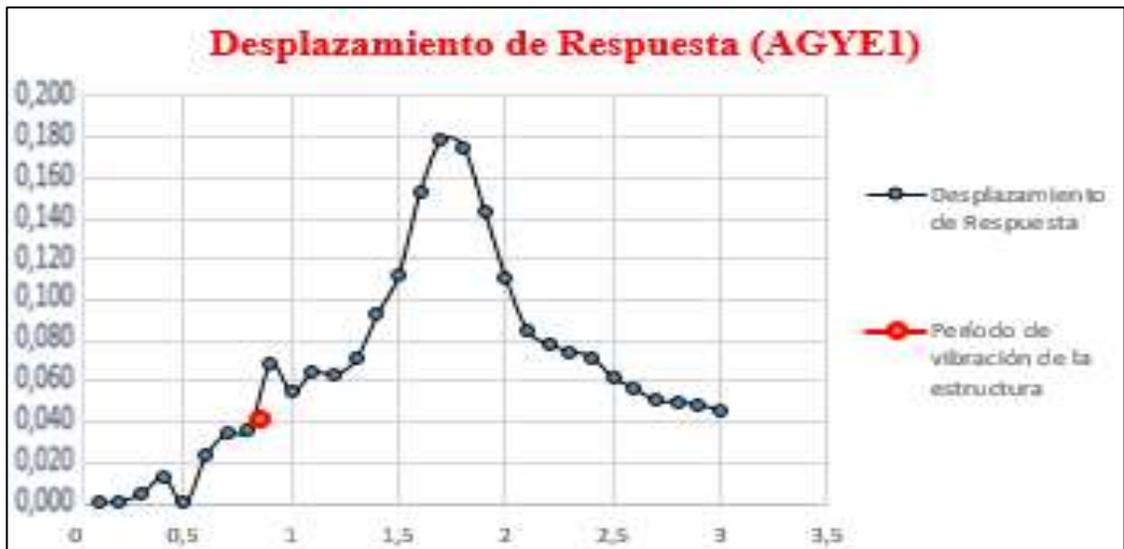
Ilustración 149 Desplazamiento de respuesta AGYE1 para el Hospital Naval. Realizado por: Pablo Rojas Calle

Las derivas del Hospital Naval no sobrepasan los valores establecidos por la Norma Ecuatoriana de Construcción para edificaciones de hormigón armado, aunque estos valores establecidos son muy cuestionados por ser muy altos, ya que se considera que con valores entre 0.2% y 0.5% podría haber daños en las instalaciones de las edificaciones, recalcando que el Hospital Naval tuvo daños de mampostería leves, lo que significó que el establecimiento médico siga operativo ante cualquier emergencia.

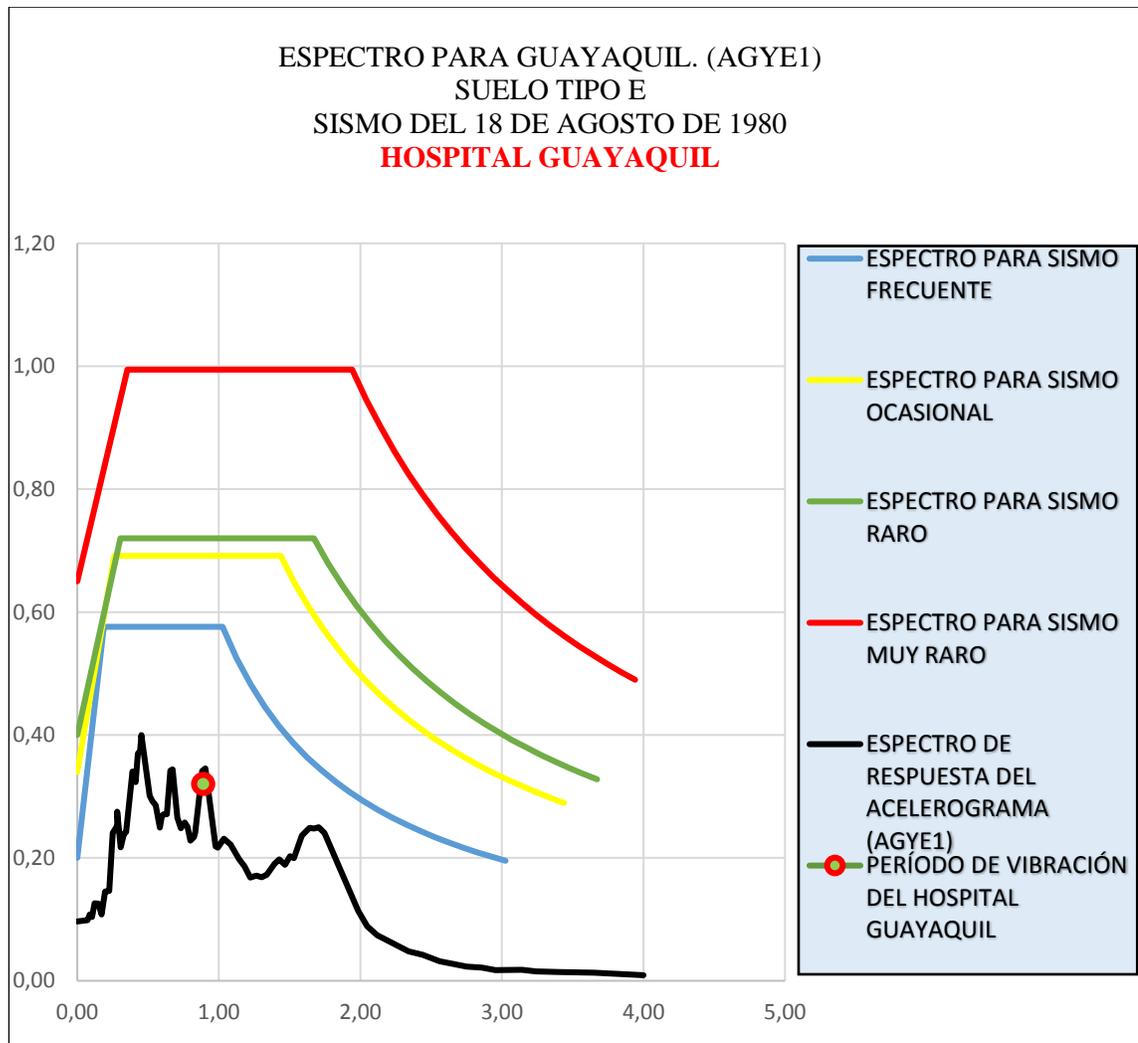
Ilustración 150 Ficha de desempeño sísmico del Hospital Guayaquil. Realizado por: Pablo Rojas Calle

- Tuvo daños Arquitectónicos y deterioro de instalaciones vitales. Varias de sus zonas fueron afectadas con deterioros menores.

De acuerdo a la Norma de Construcción y Diseño sismo-resistente se establece que ante un sismo frecuente no debería haber daños que causen la suspensión parcial o total de la instalación médica (ver tabla 33), de esta manera determinamos que como el hospital Guayaquil no suspendió sus servicios médicos se considera que tuvo un desempeño sísmico aceptable de su edificación, pese que varias de sus zonas fueron afectadas con deterioros menores.

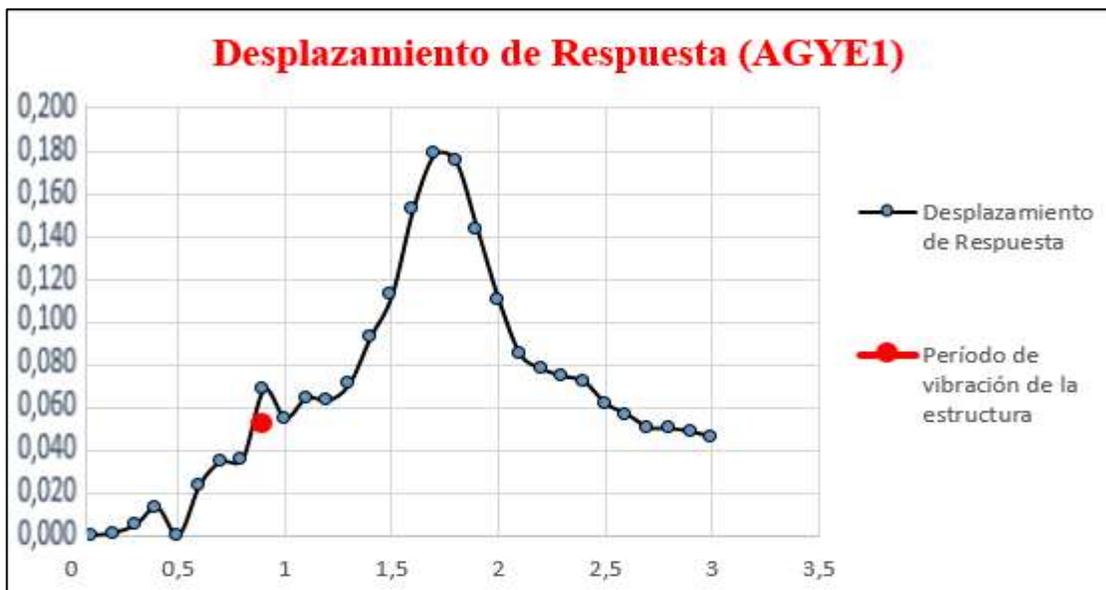
Ilustración 151 Desplazamiento de respuesta AGYE1 para el Hospital Guayaquil. Realizado por: Pablo Rojas Calle

Las derivas del hospital Guayaquil no sobrepasan los valores establecidos por la Norma Ecuatoriana de Construcción para edificaciones de hormigón armado, aunque estos valores establecidos son muy cuestionados por ser muy altos, ya que se considera que con valores entre 0.2% y 0.5% podría haber daño en las edificaciones, lo que explica los daños menores que sufrió esta casa médica , ya que el valor de sus derivas son bajos y no contribuyó para que su edificación sea afectada en mayor proporción causando la suspensión de sus actividades.

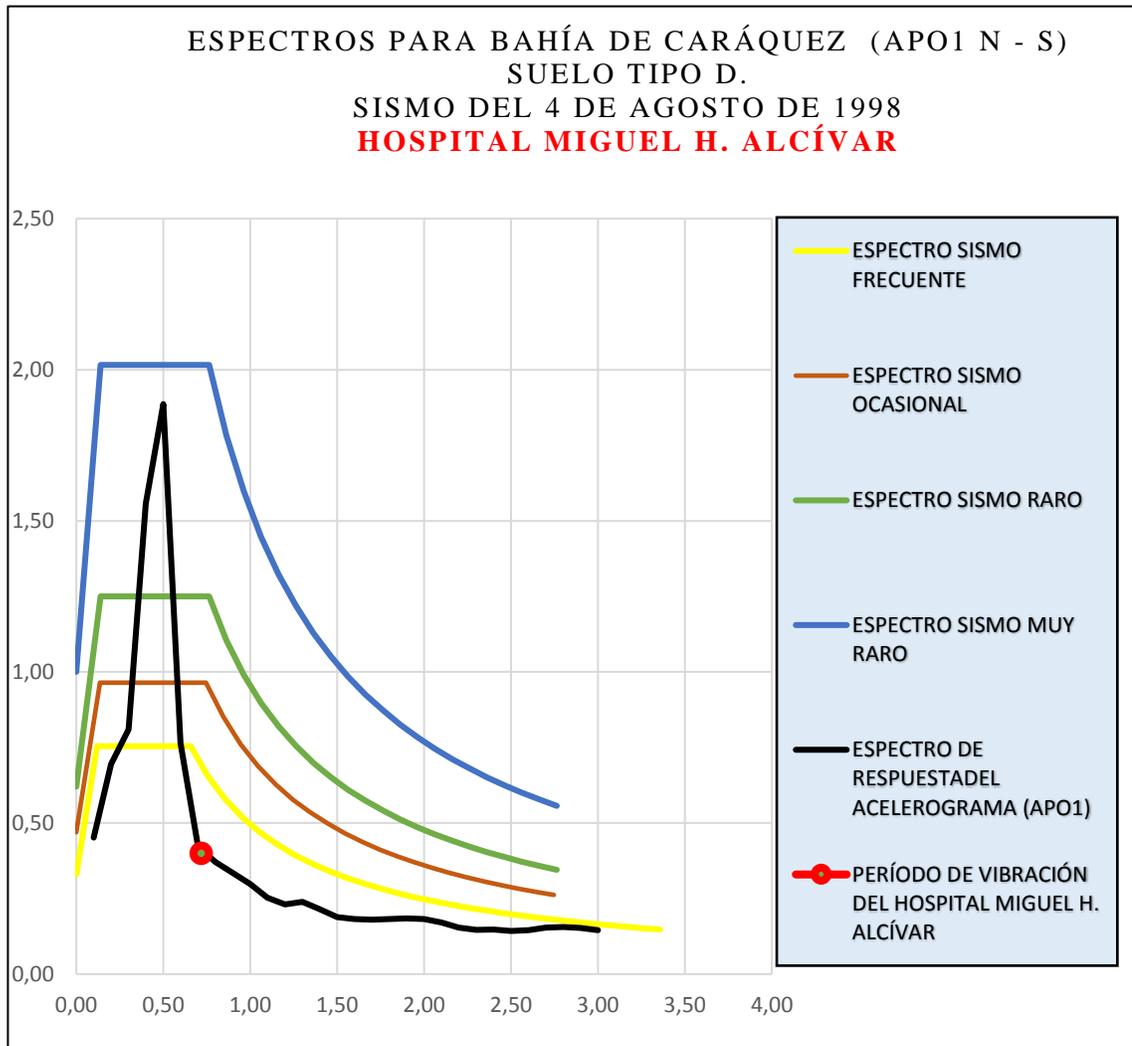
Ilustración 152 Ficha de desempeño sísmico del Hospital Miguel H. Alcívar. Realizado por: Pablo Rojas Calle

- Resultó con daños severos en áreas de consulta externa, laboratorio, áreas de administración, rayos x, emergencia, cocina y lavandería de planta baja. Como también, pero de menor severidad afectó a áreas de esterilización, cirugía y hospitalización para la maternidad del primer piso del hospital.
- Esta edificación también resultó afectada en sus elementos no estructurales, tales como arquitectónicos, equipos e instalaciones de líneas vitales.
- Hay que recalcar que esta edificación sufrió de daños estructurales solamente en las columnas de planta baja, en donde al menos cuatro columnas fallaron por la acción del cortante sísmico en la estructura. (Rodríguez, 1998)

Dado que en el sitio de la edificación analizada ocurrió un sismo Frecuente, se determina de acuerdo a la Norma de Construcción y Diseño sismo-resistente que no debería haber ningún tipo de daño en sus instalaciones que ocasione la suspensión parcial o total de sus atenciones médicas (ver tabla 33). Por consiguiente, el hospital Miguel H. Alcívar no tuvo un adecuado desempeño sísmico ya que se encontraba inoperativo.

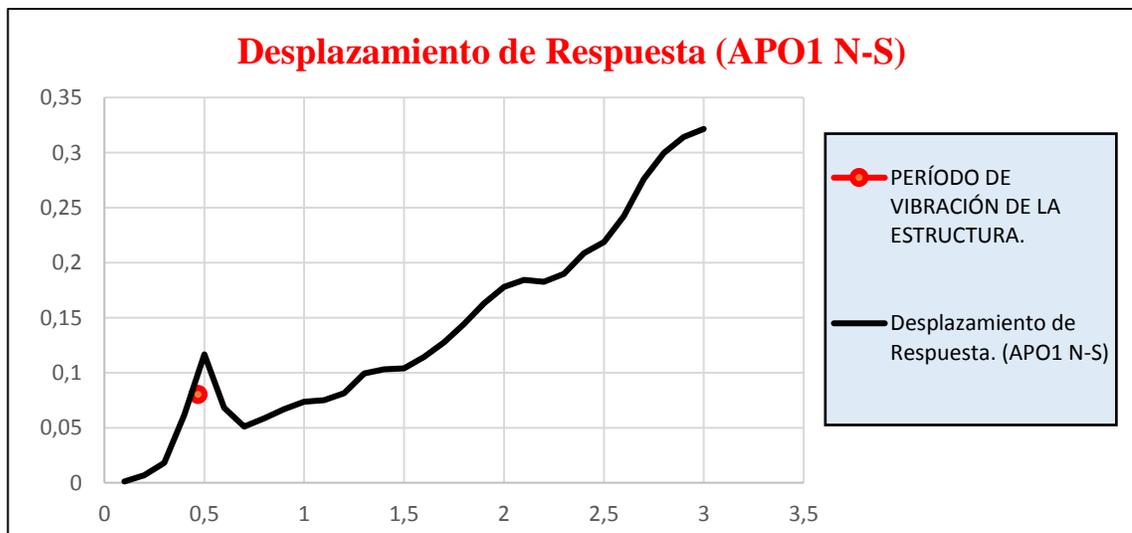
Ilustración 153 Desplazamiento de respuesta APO1 para el Hospital Miguel H. Alcívar.

Las derivas del hospital Miguel H. Alcívar de acuerdo a la Norma no sobrepasan los máximos valores fijados para edificaciones de hormigón armado, pese a que estos valores son algo exagerados ya que en un rango de 0.2% a 0.5% podría existir daño en las edificaciones. De esta manera no podemos atribuir todos los daños que sufrió a causa del sismo ya que sus derivas no son muy elevadas, lo que nos lleva a la conclusión de que la edificación tenía unos factores de riesgo tales como:

- La estructura del hospital no estaba diseñada para soportar sin daño estructural o colapso, es decir la máxima sollicitación sísmica que probablemente ocurriría al

menos una vez durante la vida útil de la edificación. Además, los sismos de servicio podían generar daño de tipo no estructural y paralizar los servicios médicos, es decir dejando al hospital no operativo para sus funciones.

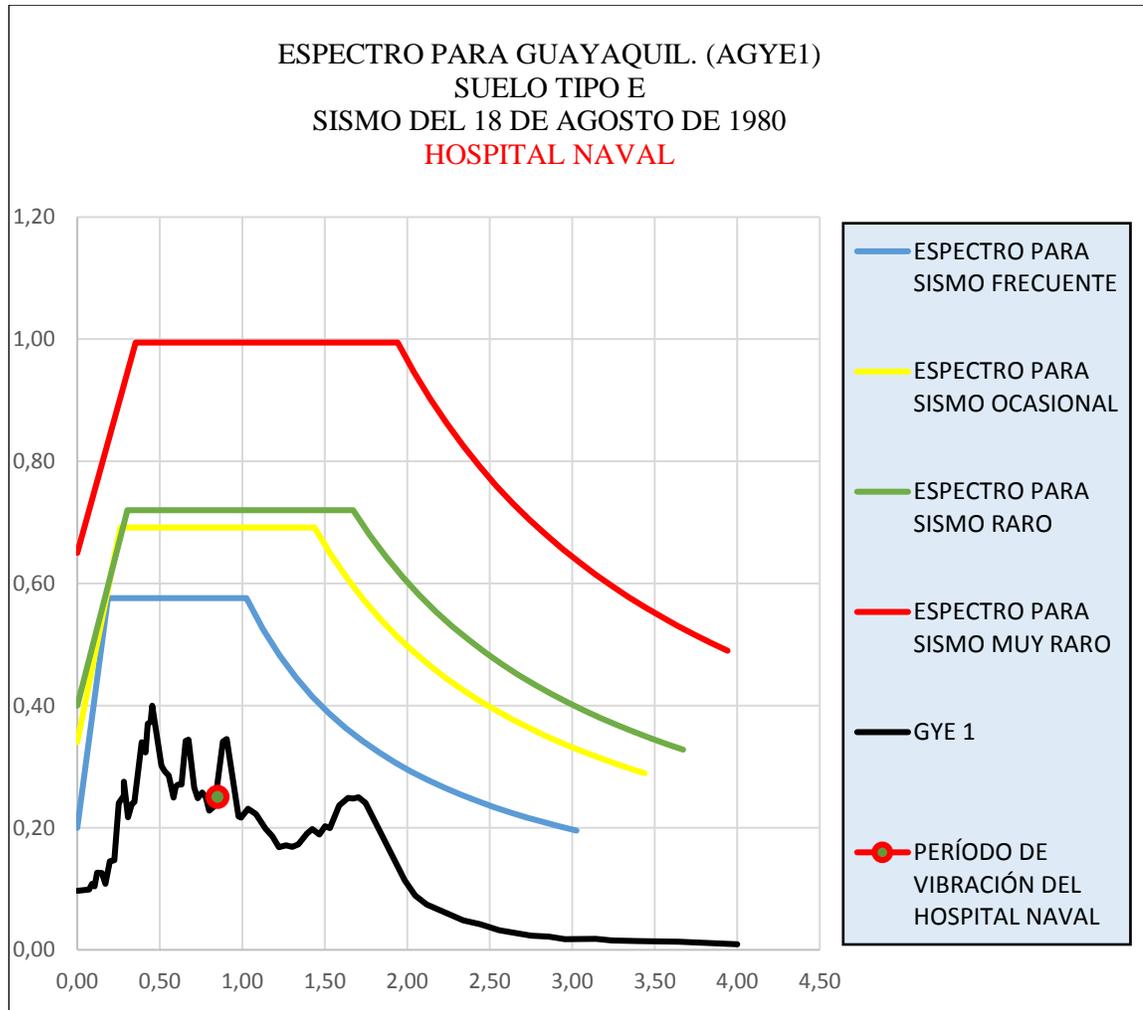
Ilustración 154 Fichas de desempeño sísmico del Hospital Naval. Realizado por: Pablo Rojas Calle

- Pilares y paredes resquebrajadas tanto en el interior y exterior del hospital.
- Se observaron grietas en paredes, vidrios rotos, como también el colapso parcial del tumbado en algunas áreas del hospital.
- Las áreas de hospitalización y quirófano del hospital tuvieron que ser evacuadas tras los daños ocasionados por el sismo. Hay que recalcar que el daño registrado en el hospital no fue de tipo estructural sino más bien fue superficial, como lo es su mampostería.

De acuerdo a la Norma de Construcción y Diseño sismo-resistente se establece que ante un sismo frecuente no debería haber daños que causen la suspensión parcial o total de la instalación médica (ver tabla 33), por lo tanto, se considera que a pesar de que el Hospital Naval no tuvo daños de tipo estructural y continuó operando solo en ciertas áreas ya que las demás tuvieron que ser evacuadas por las afectaciones, no tuvo un adecuado desempeño sísmico ya que su operatividad de la instalación médica tenía que ser total y no parcial.

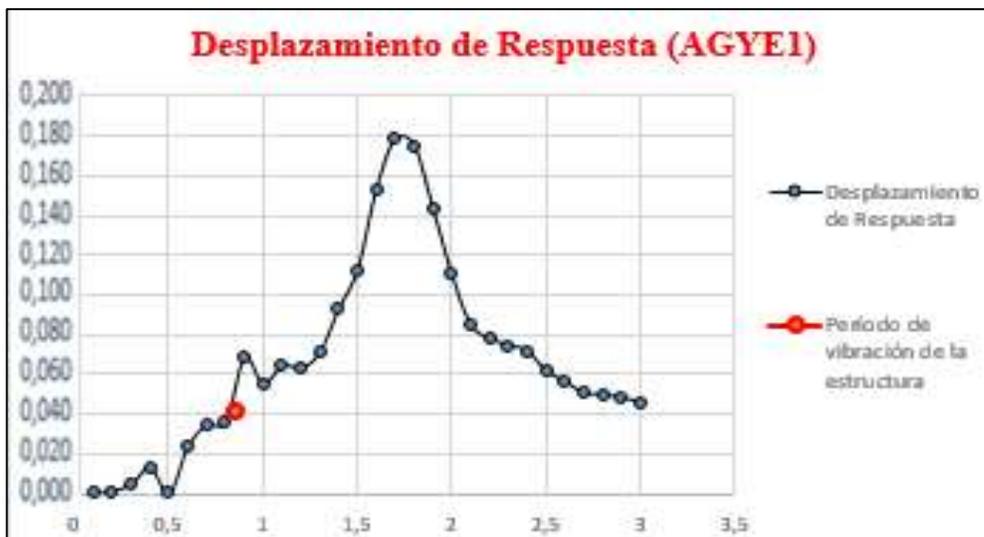
Ilustración 155 Desplazamiento de respuesta AGYEI para el Hospital Naval del 2016.

De acuerdo a la Norma Ecuatoriana de la Construcción el hospital Naval no excede los máximos valores establecidos para estructuras de hormigón armado, a pesar que se considera que con valores entre 0.2% y 0.5% podría haber daño en sus instalaciones, esto explica de cierta forma que los elementos estructurales de la edificación no fueron afectados ya que los daños por el cual se suspendió las actividades médicas fue a nivel de mampostería, como fisuras y grietas en su instalación.

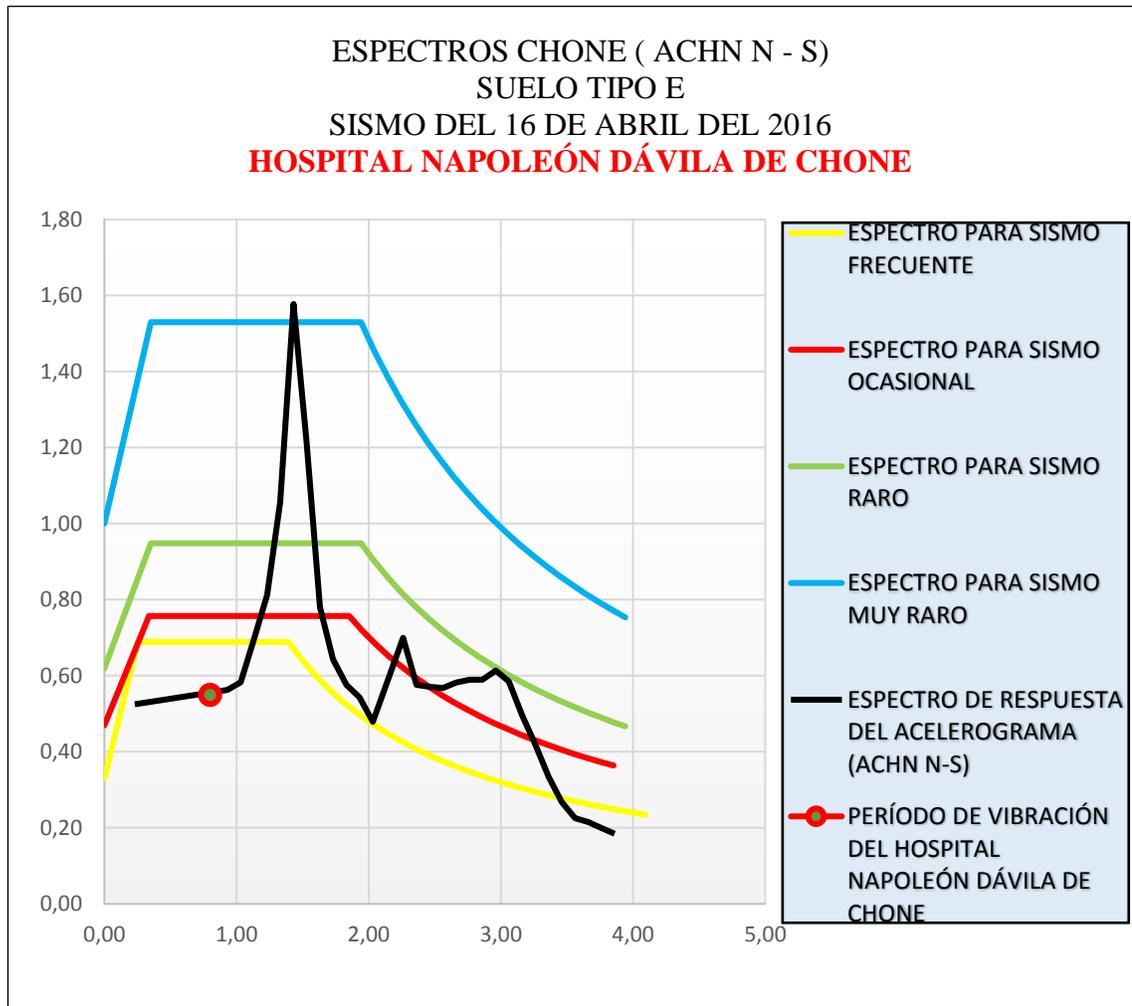
Ilustración 156 Fichas de desempeño sísmico del Hospital Napoleón Dávila de Chone.

- Severas afectaciones en su parte estructural.
- Un informe realizado por la Organización Panamericana de la Salud que evaluaba estos establecimientos concluyó que tanto sus cimientos, columnas y vigas sufrieron daños muy severos y no podrían ser reparados. De esta forma su edificación de 5 pisos quedó como un rompecabezas debido a sus severos daños.
- Tuvo que ser demolido posterior al terremoto.
- Se encontraba sobre un suelo tipo E, que contribuyó con el efecto de sitio que generó daños estructurales en la edificación.

Debido a la ocurrencia de un sismo frecuente en el sitio de la edificación, se determina de acuerdo a la Norma Ecuatoriana de Construcción que no debería haber daño ante un sismo de estas características que cause la suspensión de sus actividades médicas y que además provoque que su estructura quede severamente afectada (ver tabla 33), causando la demolición de la misma. Por lo tanto, el Hospital Napoleón Dávila de Chone tuvo un mal desempeño sísmico.

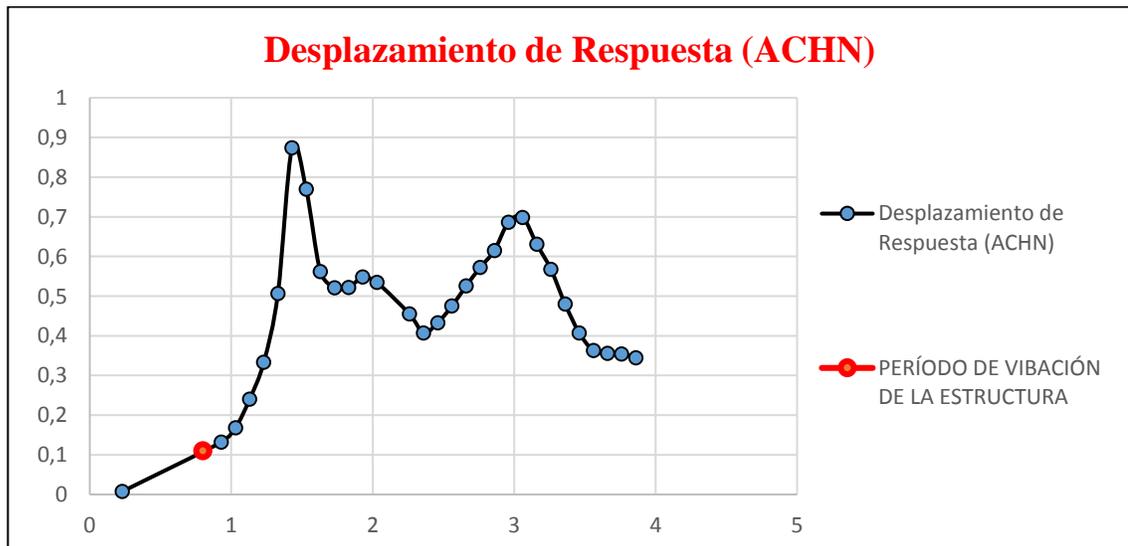
Ilustración 157 Desplazamiento de respuesta ACHN para el Hospital Napoleón Dávila de Chone. Realizado por: Pablo Rojas Calle

Las derivas del Hospital Napoleón Dávila de Chone de acuerdo a la Norma Ecuatoriana de Construcción no exceden los valores máximos para una estructura de hormigón armado, pero se considera que el valor máximo de la norma es muy exagerado, ya que se puede generar daños con valores entre 0.2% y 0.5%, por tal motivo esta edificación resultó con severos daños en sus instalaciones, atribuido a sus factores de riesgos sísmicos y las derivas.

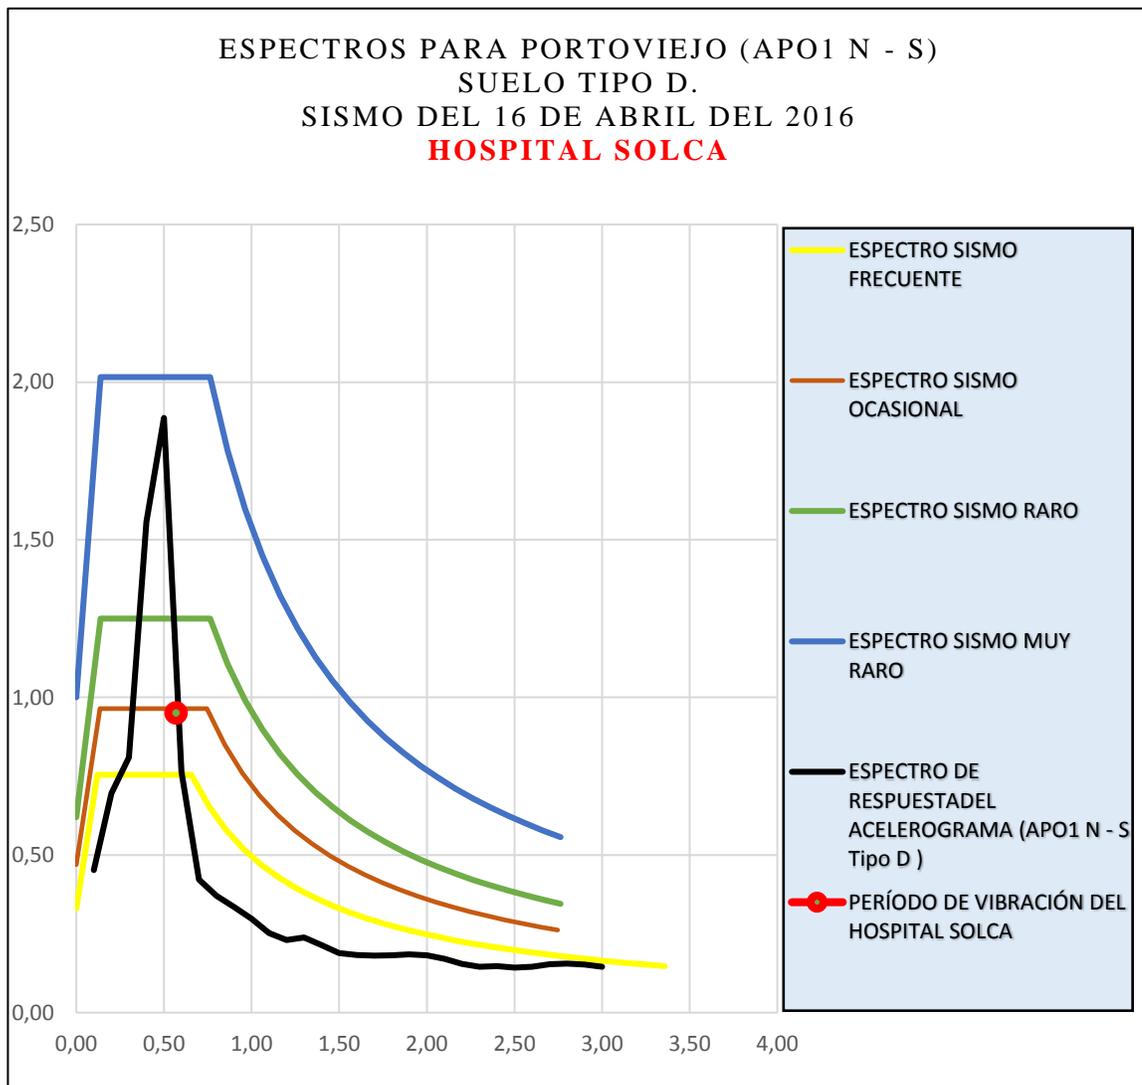
*Ilustración 158 Fichas de desempeño sísmico del Hospital SOLCA – Portoviejo.
Realizado por: Pablo Rojas Calle*

- Provocó que la instalación médica se encuentre inhabilitado en aproximadamente el 75% de su estructura.
- Entre las áreas más afectadas por el sismo fueron las de hospitalización, quirófanos e imagenología. Como también severos daños en sus 3 ascensores.
- Además, gran parte de las tuberías de oxígeno, agua se encontraban con afectaciones.
- Daños estructurales en portería, además se evidenció paredes fisuradas.
- Parte de su instalación quedó inoperativa, pero se pudo dar atención en otras áreas a pacientes que necesitaban tratamiento de inmediato. Desprendimiento en paredes en las instalaciones del hospital.

De acuerdo a la Norma Ecuatoriana de Construcción y Diseño sísmo-resistente, no deberá haber daño significativo que cause la suspensión parcial o total de sus actividades médicas ante un sismo ocasional (ver tabla 33). Lo cual indica que el Hospital SOLCA no tuvo un adecuado desempeño sísmico en general, ya que parte de su instalación quedó inoperativa luego del sismo del 16 de abril del 2016. Además debemos recalcar que la zona donde se continuó brindando atención fue la de emergencia, la misma que tuvo un aceptable desempeño sísmico.

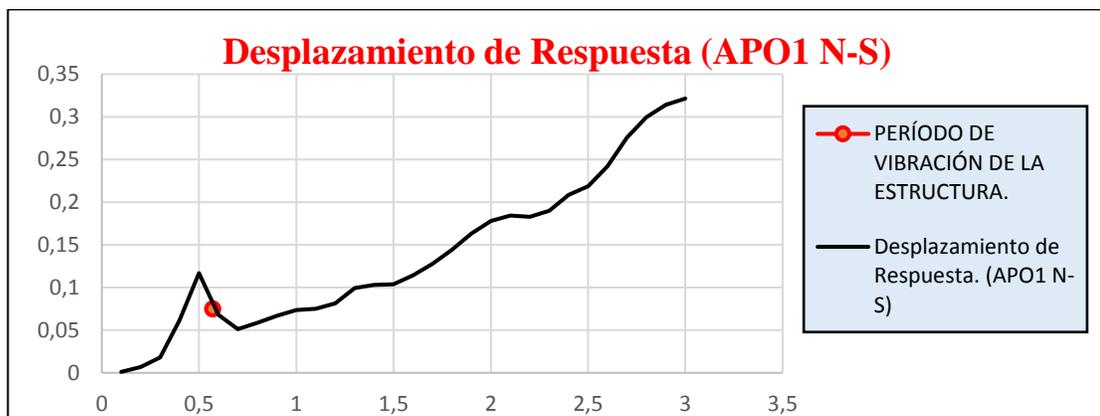
Ilustración 159 Desplazamiento de respuesta APO1 para el Hospital SOLCA - Portoviejo.

Las derivas del hospital SOLCA en Portoviejo a pesar que no sobrepasa los valores establecidos por la Norma Ecuatoriana de Construcción para una edificación de hormigón armado, hay que recalcar que estos valores establecidos son cuestionados por ser muy altos, razón por la cual con valores entre 0.2% y 0.5% puede existir daños en su edificación, lo cual es evidenciado en la instalación del Hospital de SOLCA que quedo inoperativo en ciertas áreas con severas afectaciones.

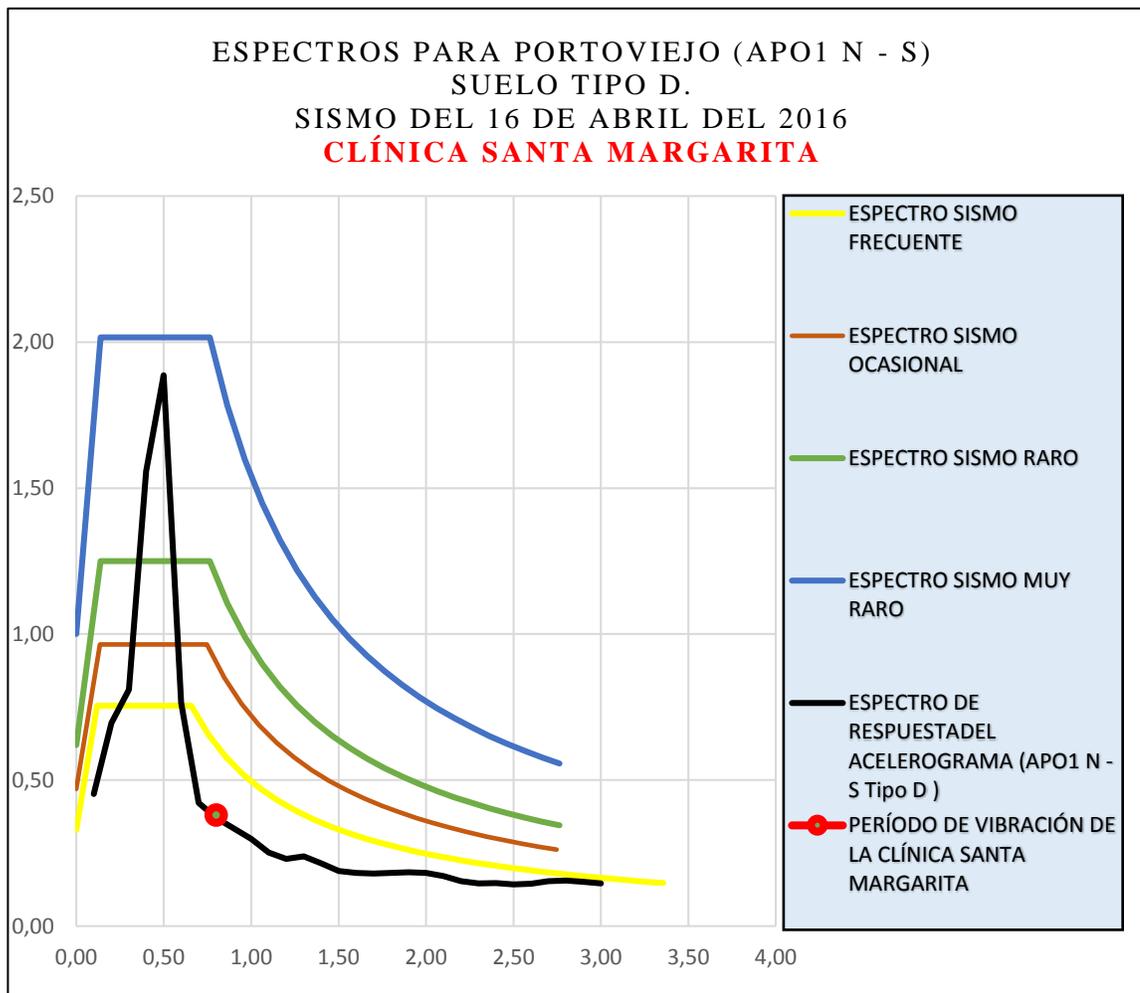
Ilustración 160 Fichas de desempeño sísmico de la Clínica Santa Margarita (Bloque 2).

- Se encontraba con etiqueta roja debido a sus severos daños y es aquí donde funcionaban el área de terapias y consulta externa.
- Produjo la demolición de dos losas, debido a la debilidad de su estructura.

Debido a la ocurrencia de un sismo Frecuente en el sitio de la edificación estudiada, se determina según la Norma Ecuatoriana de Construcción y Diseño sísmo-resistente que no debería haber daño que ocasione la suspensión parcial o total de su instalación (ver tabla 33). Por ende, el bloque 2 de la Clínica Santa Margarita no tuvo un adecuado desempeño sísmico.

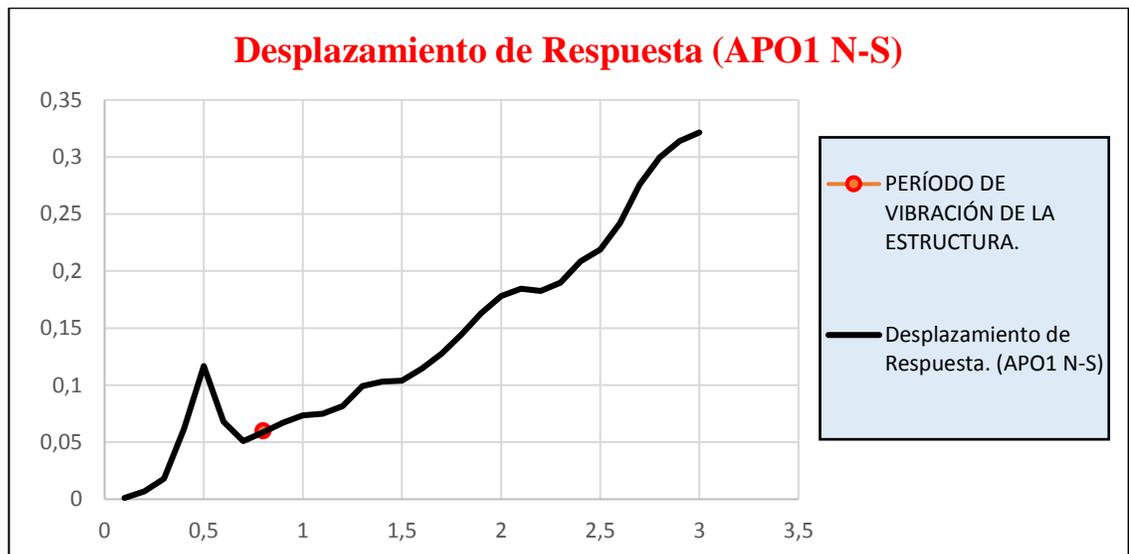
Ilustración 161 Desplazamiento de respuesta APO1 para la Clínica Santa Margarita (Bloque 2). Realizado por: Pablo Rojas Calle

El bloque 2 de la clínica Santa Margarita de Portoviejo de acuerdo a la Norma Ecuatoriana de Construcción para edificaciones de hormigón armado no sobrepasa los valores establecidos, pero como estos valores son muy cuestionados por ser muy altos, ya que con valores a partir del 0.2% podría haber daño en su edificación, podemos interpretar que parte de sus daños puede ser atribuido a sus derivas pero la causa principal de las afectaciones era la debilidad que tenía la estructura de la Clínica Santa Margarita.
