**UNIVERSIDAD CATÓLICA
DE SANTIAGO DE GUAYAQUIL**

**DESEMPEÑO DE EDIFICIOS ESENCIALES DURANTE SISMOS EN
ECUADOR – CASO HOSPITALES Y CLÍNICAS, CENTROS DE
SALUD O DE EMERGENCIA SANITARIA.**

Rojas Calle, Pablo Fabián

**Trabajo de titulación previo a la obtención del título de
INGENIERO CIVIL**

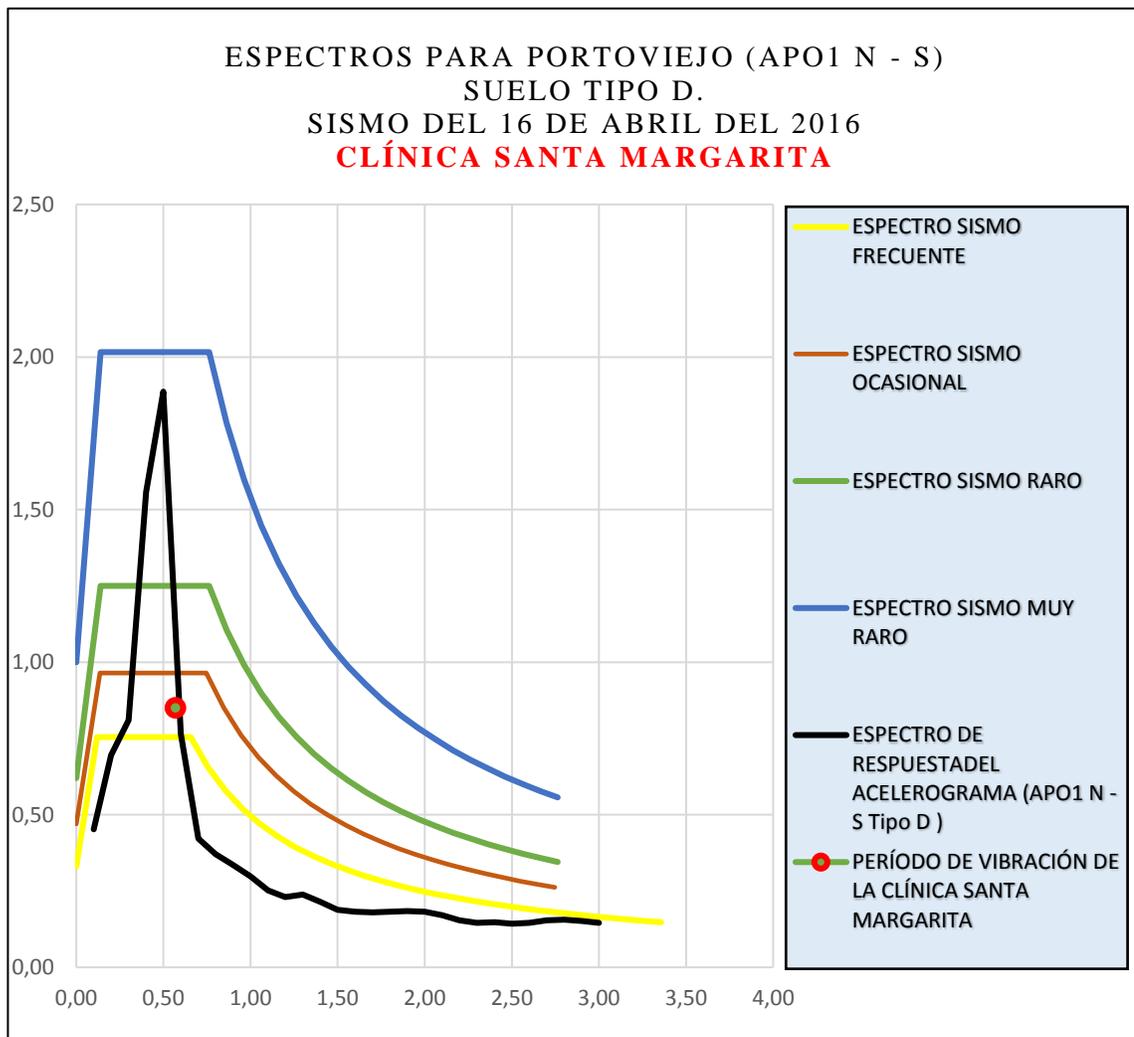
*Ilustración 162 Fichas de desempeño sísmico de la Clínica Santa Margarita (Bloque 1).
Realizado por: Pablo Rojas Calle*

Debido a la ocurrencia de un sismo Frecuente en el sitio de la edificación estudiada, se determina según la Norma Ecuatoriana de Construcción y Diseño sísmo-resistente que no debería haber daño que ocasione la suspensión parcial o total de su instalación (ver tabla 33). Por ende, el bloque 1 de la Clínica Santa Margarita tuvo un adecuado desempeño sísmico ya que continuó operativa su instalación.

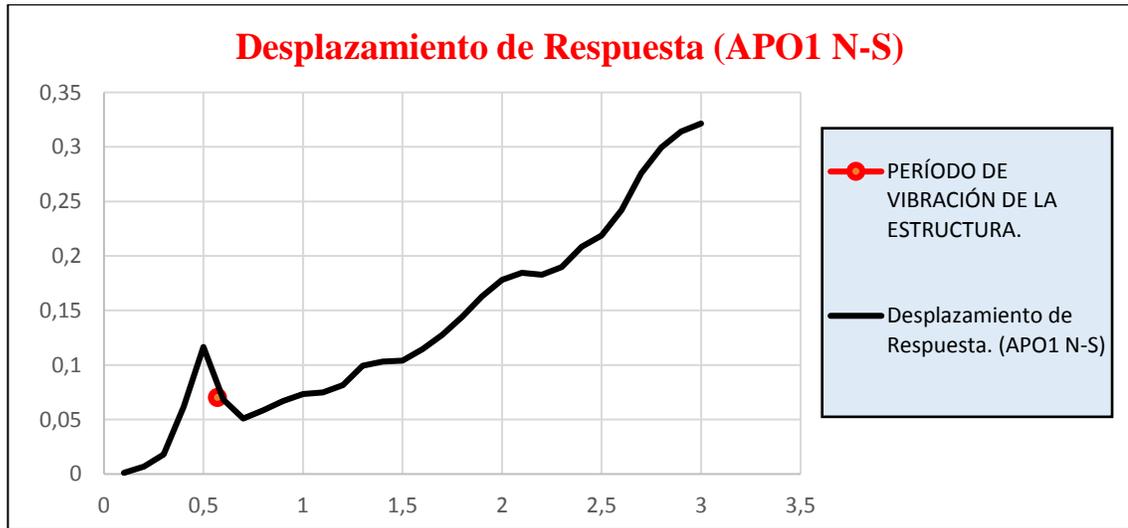
Ilustración 163 Desplazamiento de respuesta APO1 para la Clínica Santa Margarita (Bloque 1). Realizado por: Pablo Rojas Calle

Las derivas de la clínica Santa Margarita bloque 1 cumplen con los valores establecido por la Norma Ecuatoriana de Construcción para edificaciones de hormigón armado, pese que se considera que con valores de derivas entre 0.2% y 0.5% podría haber daño en sus instalaciones, por lo tanto, la clínica tuvo un correcto funcionamiento ya que no tuvo daños en su estructura.

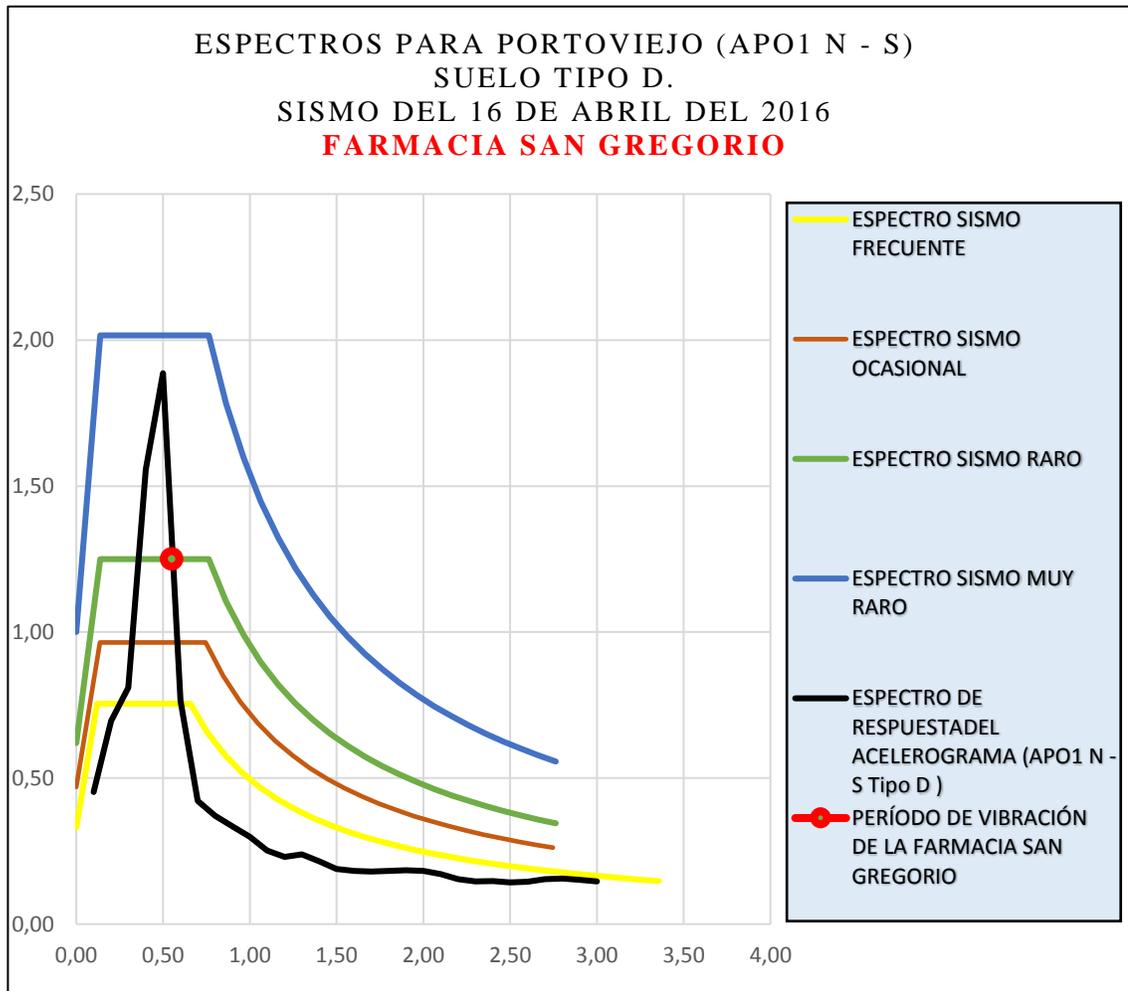
Ilustración 164 Ficha de desempeño sísmico de la Farmacia San Gregorio. Realizado por: Pablo Rojas Calle

En el sitio de la edificación analizada se desarrolló un sismo Raro de 475 años de período de retorno, con lo cual de acuerdo a la Norma Ecuatoriana de Diseño y Construcción sismo-resistente se permite daño en la edificación de ocupación esencial pero no debería ocurrir un colapso de la estructura (ver tabla 33). Por ende, determinamos que la edificación de la Farmacia San Gregorio no cumplió con un adecuado desempeño sísmico.

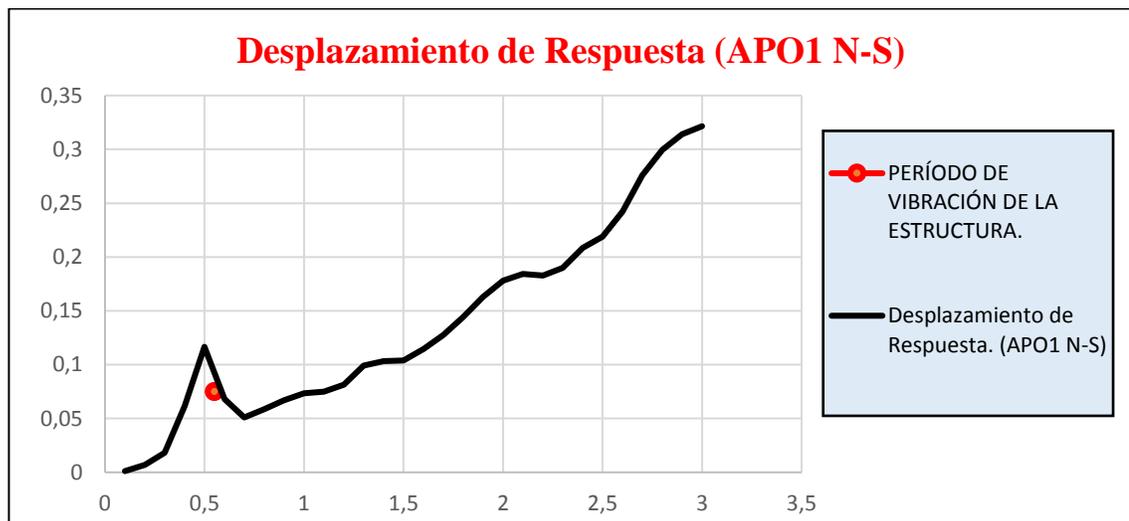
Ilustración 165 Desplazamiento de respuesta APO1 para la Farmacia San Gregorio.

Las derivas de la Farmacia San Gregorio no exceden los valores máximos establecidos por la Norma Ecuatoriana de Construcción para edificaciones de hormigón armado, pero como estos valores son cuestionados por ser muy elevados, ya que con valores entre 0.2% y 0.5% podría haber daño en las edificaciones, lo cual fue evidenciado en la Farmacia San Gregorio ya que tuvo severos daños que ocasionó que la estructura colapsara durante el movimiento telúrico. Además, también se puede atribuir los daños en su edificación a ciertos parámetros de riesgo sísmico tales como:

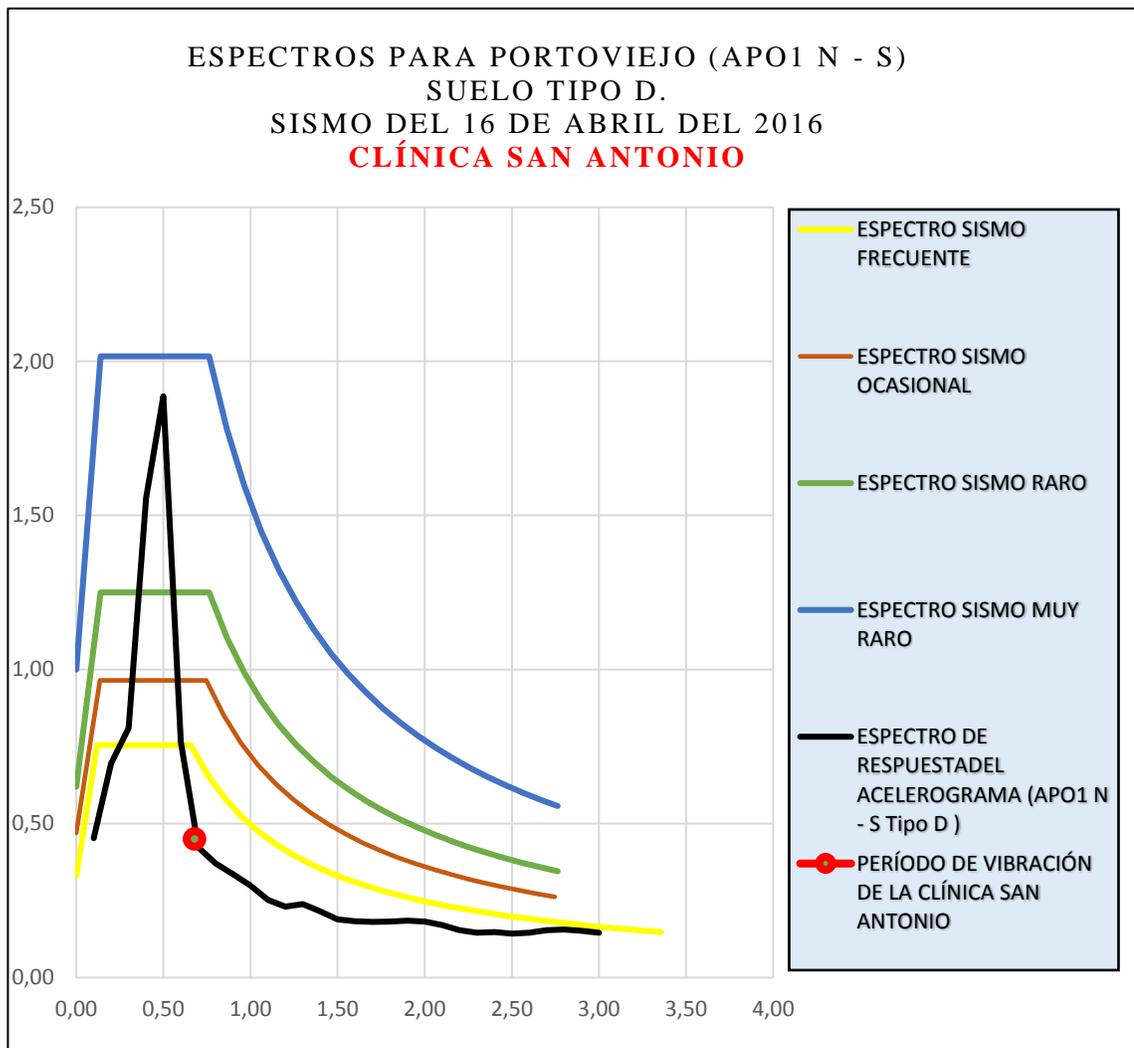
Ilustración 166 Ficha de desempeño sísmico de la Clínica San Antonio. Realizado por: Pablo Rojas Calle

- Colapsó sus elementos estructurales y no estructurales de la primera planta alta de la edificación.
- Falla en nudo de columna débil.
- Fue demolido.

Dado que en el sitio de la edificación analizada ocurrió un sismo frecuente, se determina de acuerdo a la Norma Ecuatoriana de Diseño y Construcción sismo-resistente, que no debería haber daños en estructuras esenciales que cause la suspensión de sus actividades médicas (ver tabla 33), por tanto, la Clínica San Antonio no tuvo un adecuado desempeño sísmico ya que ocurrió un colapso de un piso de su edificación que conllevó a que la estructura fuera demolida posteriormente.

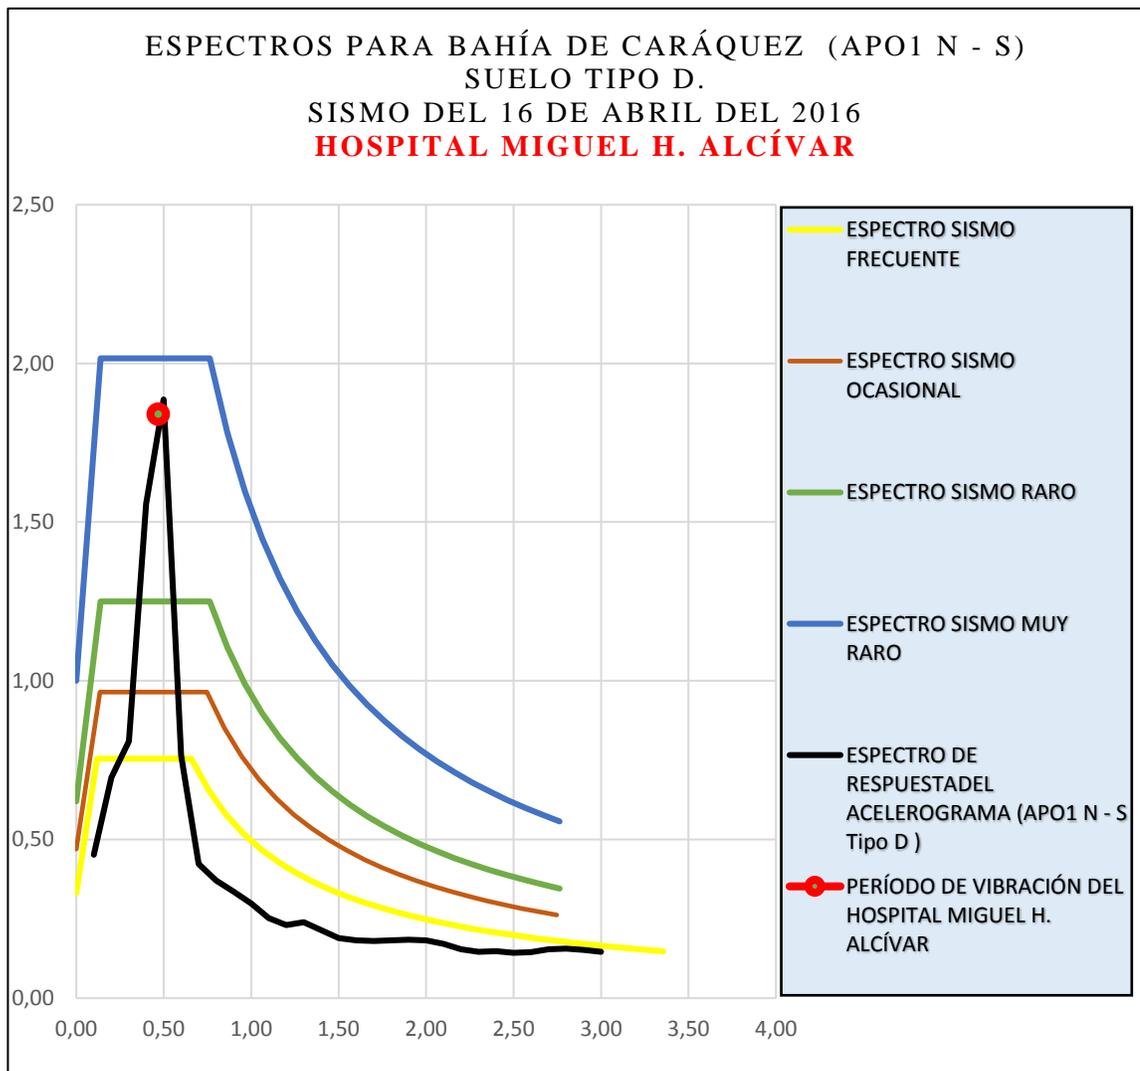
Ilustración 168 Ficha de desempeño sísmico del Hospital Miguel H. Alcívar. Realizado por: Pablo Rojas Calle

- No sufrió daños estructurales considerables, pero existía un gran daño en componentes no estructurales, por lo que el hospital tuvo que cerrar sus instalaciones y no prestar servicios médicos.
- Fue demolido.

Dado que en el sitio de la edificación analizada ocurrió un sismo entre Raro - Muy Raro, se determina de acuerdo a la Norma Ecuatoriana de Diseño y Construcción sísmo-resistente, que la estructura esencial puede tener daño en sus elementos estructurales y no estructurales que puede llevar a la demolición de la estructura como en el caso del Hospital Miguel H. Alcívar (ver tabla 33). Por lo tanto, el desempeño sísmico de la edificación dentro de lo que establece la norma puede ser aceptable frente a un sismo entre Raro – Muy Raro.

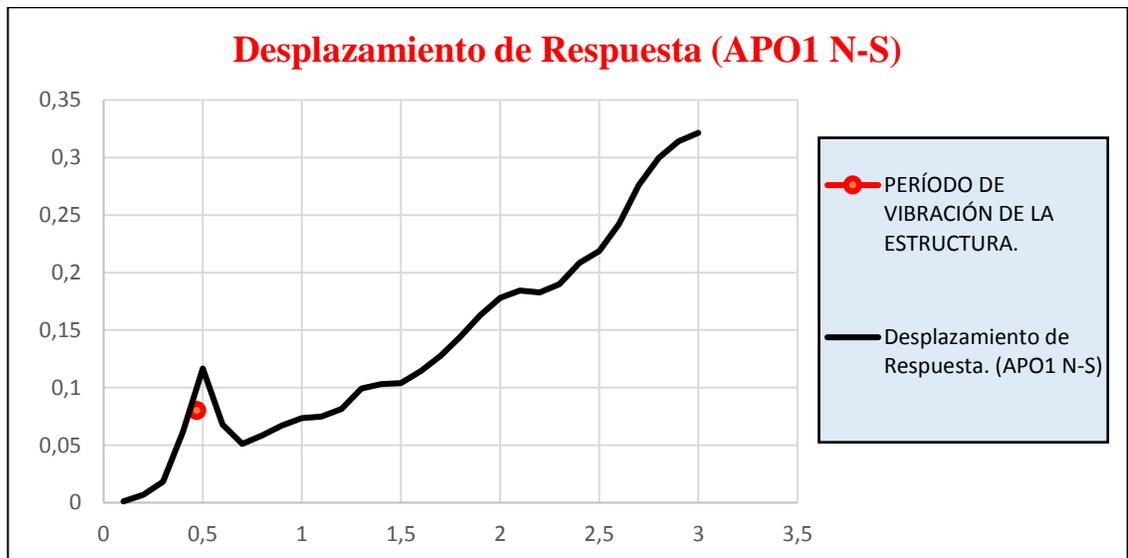
Ilustración 169 Desplazamiento de respuesta APO1 para el Hospital Miguel H. Alcívar. Realizado por: Pablo Rojas Calle

Mediante la Norma Ecuatoriana de Construcción se establece valores máximos de derivas para edificaciones de hormigón armado, con lo cual el Hospital Miguel H. Alcívar cumple, ya que no exceden los límites, pero se considera que con valores entre 0.2% y 0.5% podría haber afectaciones en la edificación, lo cual puede haber contribuido a los severos daños que ocasionó que la instalación médica quede inoperativa y que posteriormente fuese demolida. Pero hay que recalcar que una de las fallas principales para que este hospital no pueda seguir operando como centro médico fue el nivel de desempeño de los elementos no estructurales que fueron inadecuados.

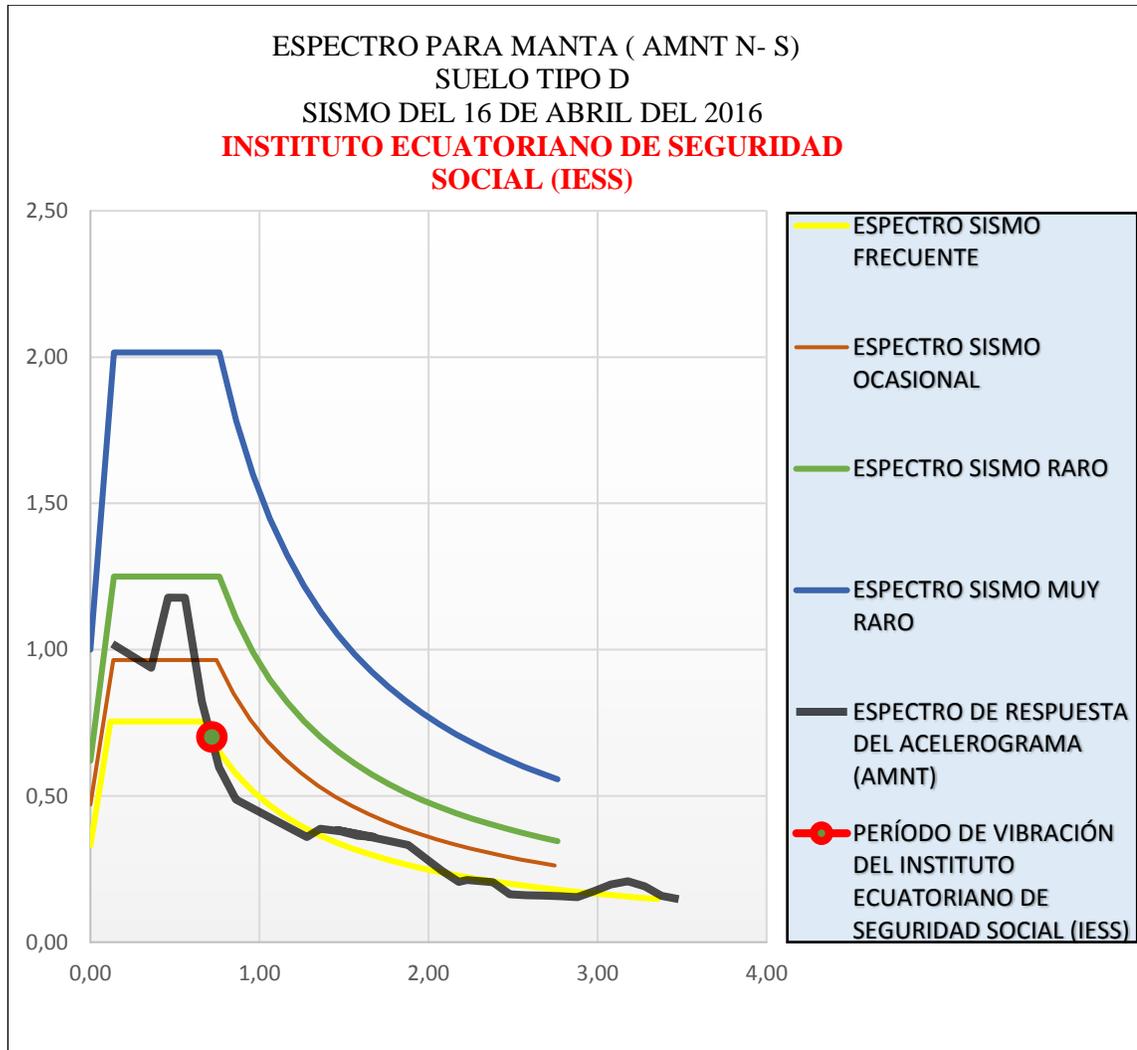
Ilustración 170 Ficha de desempeño sísmico del Instituto Ecuatoriano de Seguridad Social. Realizado por: Pablo Rojas Calle

- El equipo inmobiliario desplazado debido a un mal anclaje o conexión.
- Desprendimiento de hormigón en algunas vigas y en losas de escaleras.
- En el tercer piso algunas vigas con grandes grietas por flexión en la interfaz de la viga – columna de la edificación.

En el sitio de la edificación analizada se determina que, ocurrido un sismo frecuente, lo cual de acuerdo a la Norma Ecuatoriana de Construcción no debería haber daño que deje inoperativa a la instalación médica ante un sismo de estas características (ver tabla 33). De tal manera que el hospital del Instituto Ecuatoriano de Seguridad Social no cumplió con un adecuado desempeño sísmico ya que además de suspender sus actividades quedó severamente afectado que posteriormente tuvo que ser demolido.

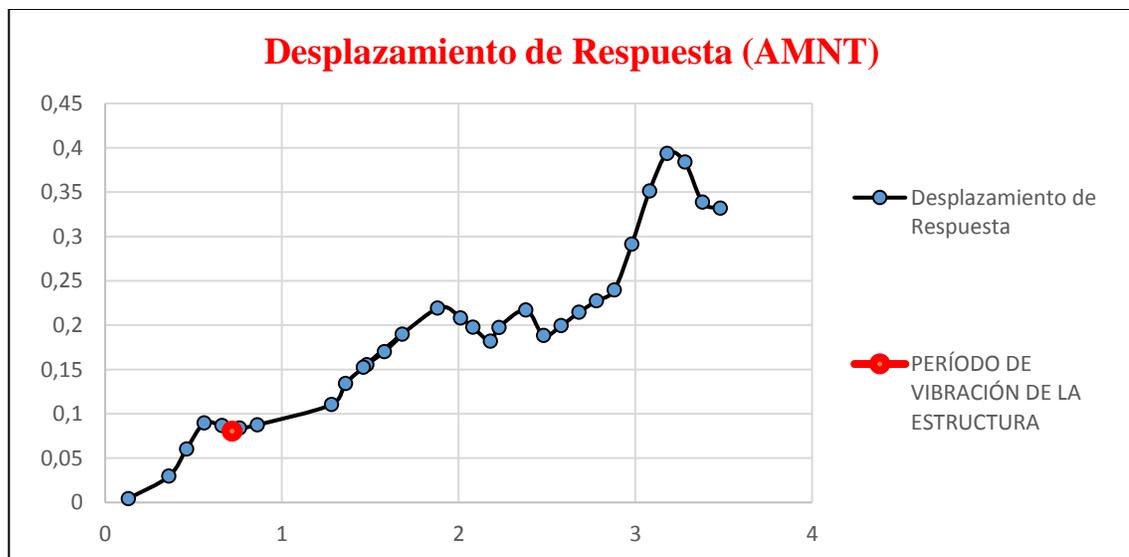
Ilustración 171 Desplazamiento de respuesta AMNT para el Instituto Ecuatoriano de Seguridad Social. Realizado por: Pablo Rojas Calle

Las derivas del Instituto Ecuatoriano de Seguridad Social de Manta de acuerdo a la Norma Ecuatoriana de Construcción no exceden los valores máximos establecidos para una edificación de hormigón armado, pero al ser valores sobre-estimados se puede considerar que con valores entre 0.2% y 0.5% puede existir daños en la edificación, lo cual fue evidenciado en las instalaciones del Instituto Ecuatoriano de Seguridad Social. Además, existieron factores de riesgos sísmico que contribuyó a los daños de su edificación, tales como:

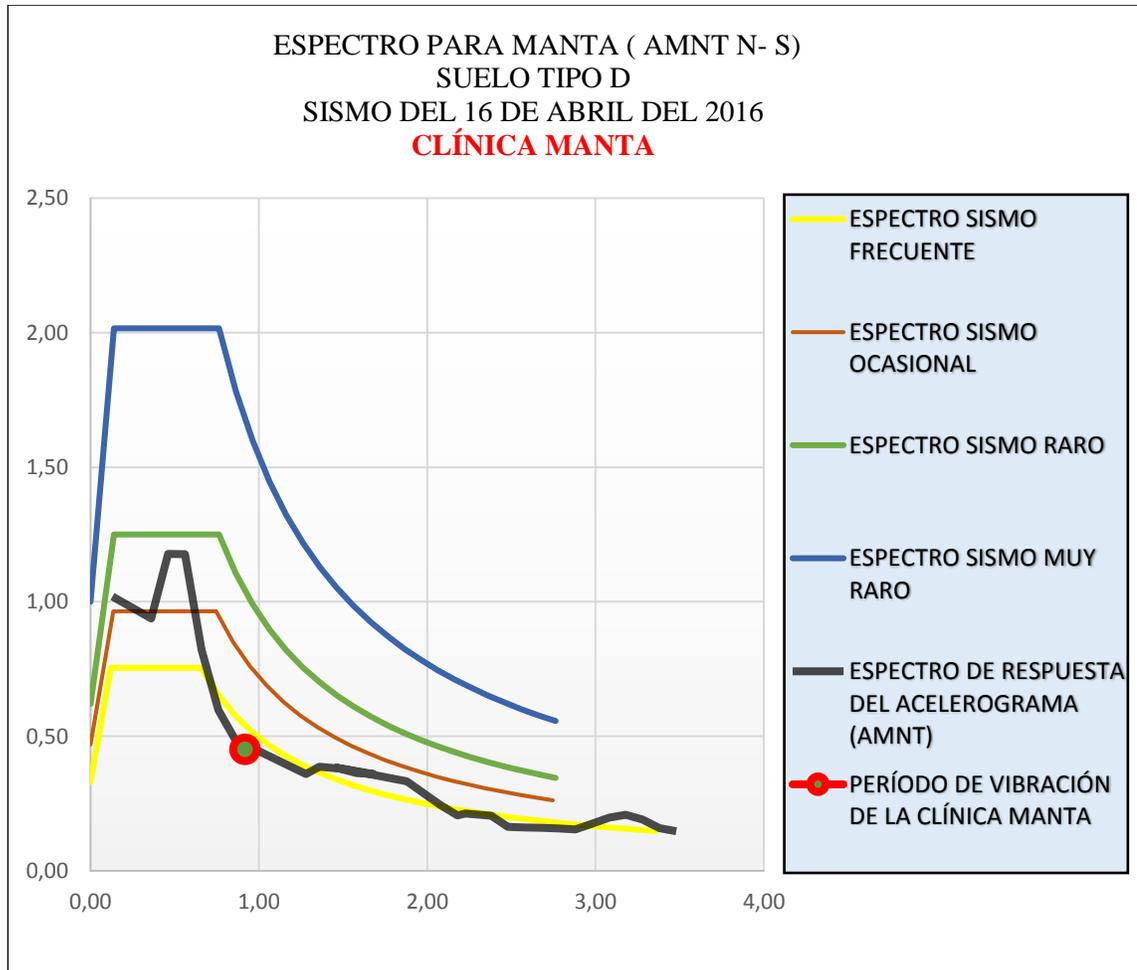
Ilustración 172 Ficha de desempeño sísmico de la Clínica Manta. Realizado por: Pablo Rojas Calle

En el sitio de la edificación analizada se determina que ocurrió un sismo Frecuente el cual produjo severos daños en la estructura de la Clínica Manta, quedando inoperativa y que además posteriormente tuvo que ser demolido. Por lo cual de acuerdo a la Norma Ecuatoriana de Construcción establece que ante la ocurrencia de un sismo frecuente no debería haber daño que ocasione la suspensión de sus actividades (ver tabla 33), por ende, esta edificación no cumplió con un adecuado desempeño sísmico.

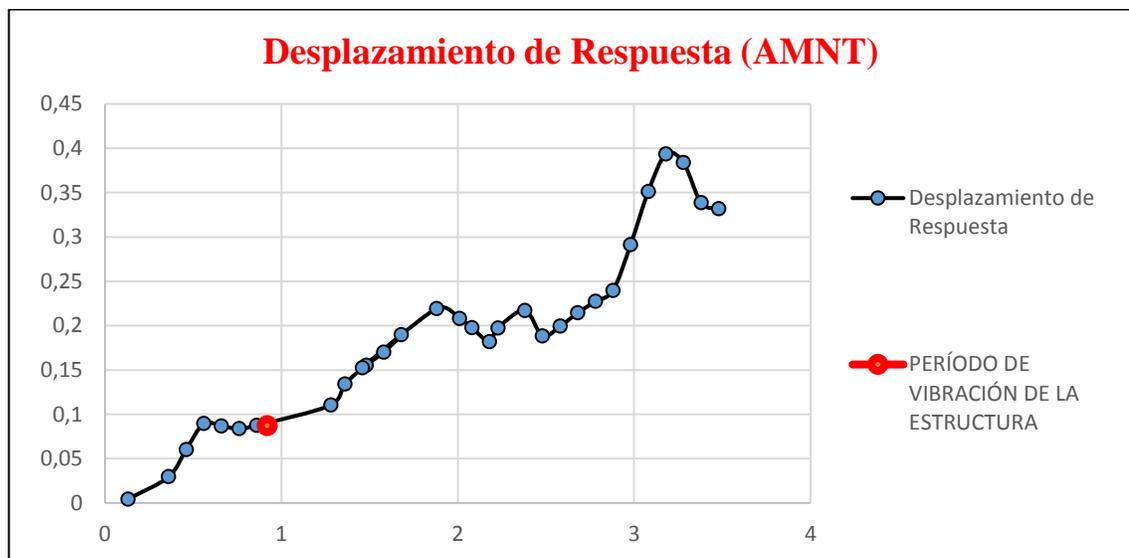
Ilustración 173 Desplazamiento de respuesta AMNT para la Clínica Manta. Realizado por: Pablo Rojas Calle

Las derivas de la Clínica Manta de acuerdo a la Norma Ecuatoriana de Construcción no exceden los valores máximos establecidos para una edificación de hormigón armado, pero al ser valores sobre-estimados se puede considerar que con valores entre 0.2% y 0.5% puede existir daños en la edificación, por ende, esto se puede asociar a los daños que tuvo la clínica durante el terremoto del 16 de Abril de 2016, que ocasionó que la instalación médica quede inoperativa y que posteriormente fuese demolida.

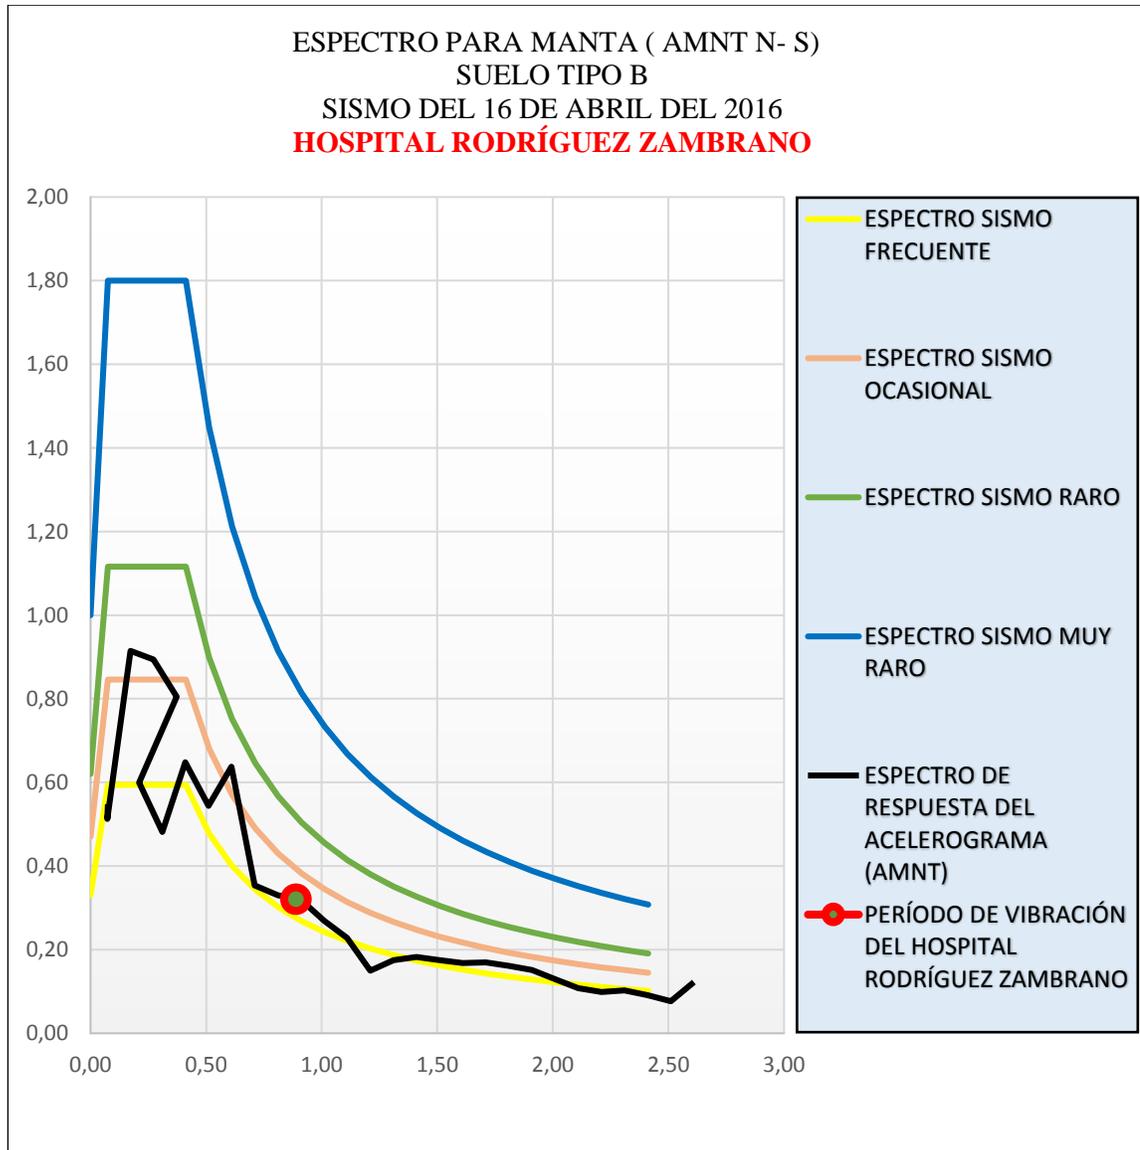
*Ilustración 174 Ficha de desempeño sísmico del Hospital Rodríguez Zambrano.
Realizado por: Pablo Rojas Calle*

- Según el análisis empleado por el equipo de reconocimiento en el sitio, se determinó que la estructura de la instalación hospitalaria se encontraba en buena condición.
- Se observaron que algunas paredes interiores tenían grietas diagonales y de tensión cruzada.
- Pero parte del mobiliario que comprende registros y archivos se cayeron al suelo producto de un mal anclaje.

Dado que en el sitio del Hospital Rodríguez Zambrano se desarrolló un sismo frecuente se determina de acuerdo a la Norma Ecuatoriana de Construcción que no debería existir daño en la edificación que cause la suspensión de sus actividades (ver tabla 33), por lo tanto aunque el hospital tuvo daños a nivel de mampostería que no tuvieron consecuencia en su parte estructural, permitió que sus instalaciones sigan operativas, de esta forma el Hospital Rodríguez Zambrano tuvo un aceptable desempeño sísmico pese a sus afectaciones.

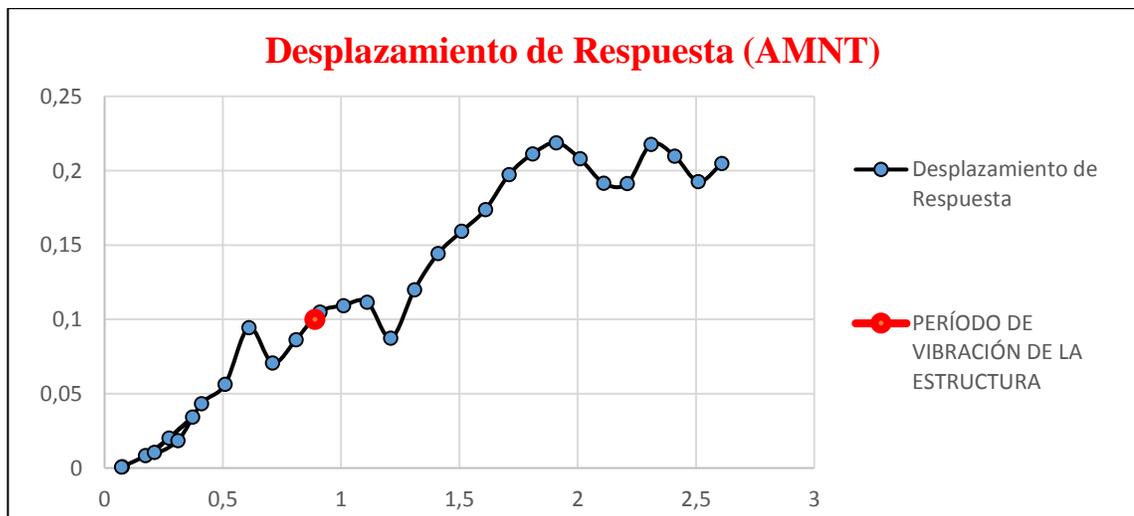
Ilustración 175 Desplazamiento de respuesta AMNT para el Hospital Rodríguez Zambrano. Realizado por: Pablo Rojas Calle

Las derivas del Hospital Rodríguez Zambrano de acuerdo a la Norma Ecuatoriana de Construcción no exceden los valores máximos establecidos para una edificación de hormigón armado, pero se considera que estos valores son cuestionados por ser muy altos ya que con valores entre 0.2% y 0.5% puede existir daños en la edificación, por lo tanto, esto da lugar a que los daños en mampostería de la edificación fueron contribuidos de igual manera por sus derivas.
