**UNIVERSIDAD CATÓLICA
DE SANTIAGO DE GUAYAQUIL**

**DESEMPEÑO DE EDIFICIOS ESENCIALES DURANTE SISMIOS EN
ECUADOR - CASO INSTALACIONES MILITARES, DE POLICIA,
BOMBEROS Y DEFENSA CIVIL.**

AGUILAR REYES, JORGE ENRIQUE

13 de septiembre del 2019

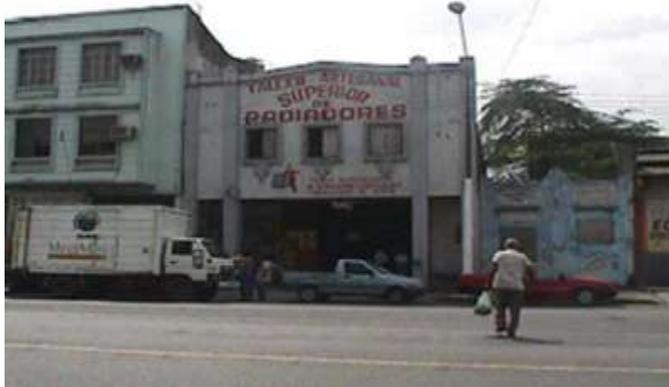
El edificio se encuentra ubicado en la avenida Machala entre las calles Aguirre y Clemente Ballén de la ciudad de Guayaquil. En el año de 1980, el edificio funcionaba como cuartel de bomberos, hoy en día funciona como local comercial. La edificación es de hormigón armado, el sistema estructural es de pórticos resistentes a momentos, el edificio tiene 2 pisos y fue construido en 1938, la cubierta descansa sobre cerchas de madera. El Cuartel de Bomberos quedó semi-destruido en el sismo del 18 de agosto de 1980, debido a su mala calidad de construcción, gran irregularidad vertical y por el choque con el edificio vecino. Tuvo que ser sometido a reparaciones. En la Ilustración 2, se muestra el Ex Cuartel de Bomberos en el año 1999.

Ilustración 2. Ex-cuartel de Bomberos, año 1980.

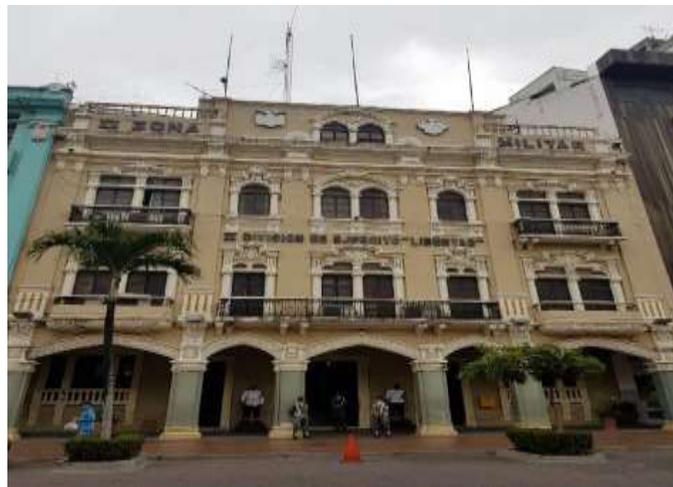
La edificación se encuentra ubicada en la Av. 9 de Octubre y Lorenzo de Garaicoa, acera norte en el centro de la ciudad de Guayaquil, es un edificio de hormigón armado de uso militar; el sistema estructural es de pórticos resistentes a momentos, tiene 3 pisos, es un edificio medianero, regular en planta. Los factores de riesgo son que el edificio es propenso a chocar con los edificios vecinos; el edificio de la II zona militar fue construido en 1921. Los daños observados durante el sismo de 1980 fueron desprendimientos de adornos frontales. En la Ilustración 3, se muestra el edificio II Zona Militar.

Ilustración 3. Edificio II zona Militar

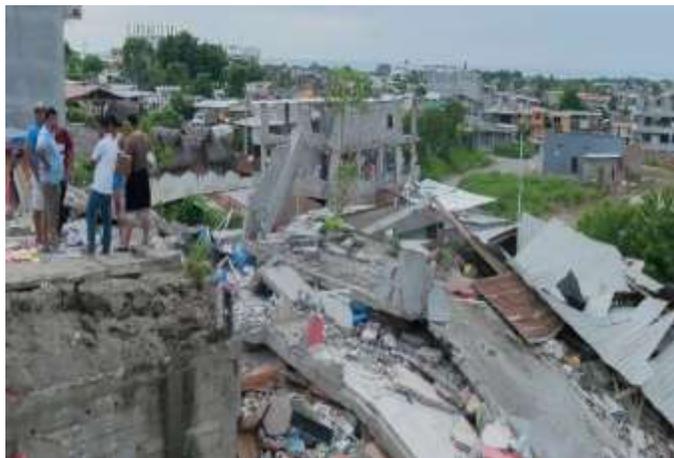
El día 16 de abril del 2016 a las 18H58, en Pedernales se ubicó el epicentro del terremoto más destructivo en los últimos tiempos de la historia sísmica en Ecuador, con una Magnitud $M_w=7,8$ (magnitud de momento) y a una profundidad de 19,2km. Dejando un saldo de 663 personas fallecidas y 6274 personas heridas, este sismo causó daños millonarios. En la Ilustración 8, se aprecia el grado de destrucción causado por el sismo, en Pedernales.

Ilustración 8. Pedernales (Manabí), fue una de las más afectadas luego del terremoto
Fuente: (El Telégrafo, 2016)

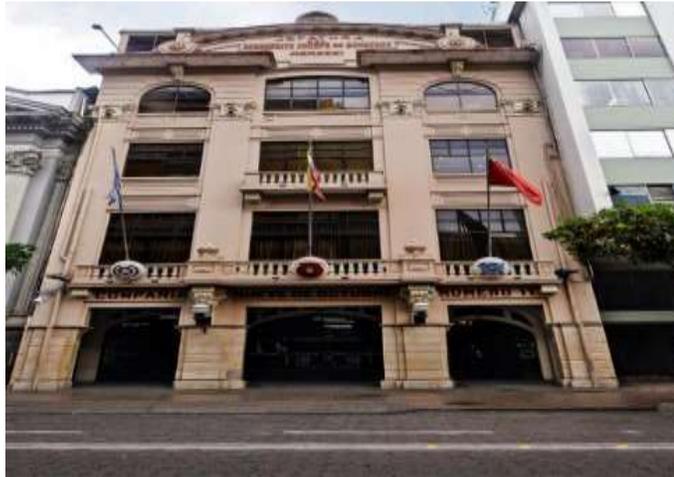
edificación es de hormigón armado, es de uso de emergencias, cuenta con 5 pisos, su sistema estructural es de pórticos resistentes a momentos. Los factores de riesgo son poca rigidez de la planta baja y es susceptible a choques con los edificios vecinos; además la calidad de este edificio puede verse deteriorada debido a su fecha de construcción entre 1927 y 1931. Los daños observados durante el sismo del 16 de abril de 2016, fueron pequeñas grietas, pero actualmente se las ha reparado. Se registró que el edificio de Pycca golpeó al de la Jefatura de Bomberos, sin ocasionar daños mayores. En la Ilustración 11, se observa el edificio de la Jefatura de Bomberos de Guayaquil.

Ilustración 11. Jefatura del Benemérito Cuerpo de Bomberos.

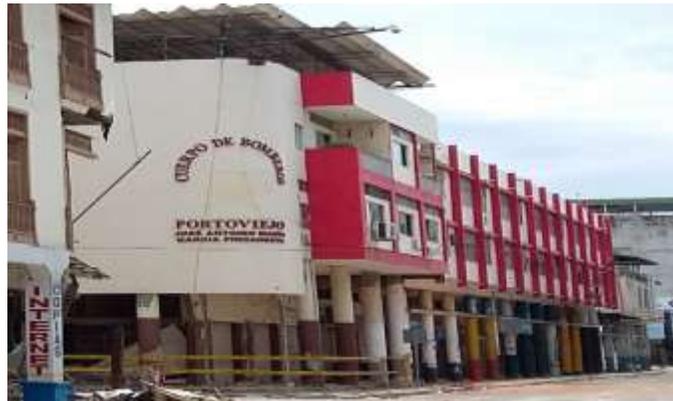
El edificio de la jefatura del cuerpo de bomberos se encuentra ubicado en la calle Córdova y Ricaurte, en el centro de la ciudad de Portoviejo, la edificación es de uso de emergencia (edificación esencial), tiene 3 pisos más terraza. El sistema estructural es de hormigón armado, formado por tres bloques de forma rectangular en planta, con vigas peraltadas (altas) y losas reticuladas sobre columnas en los bloques 1 y 3; con losas planas sobre columnas en el primer bloque. En la Ilustración 12 e Ilustración 13, se observan los daños en el primer bloque del edificio del Cuartel de Bomberos de Portoviejo.

Ilustración 12. Configuración en planta y elevación en forma rectangular.
Fuente: (Villacrés, 2016)

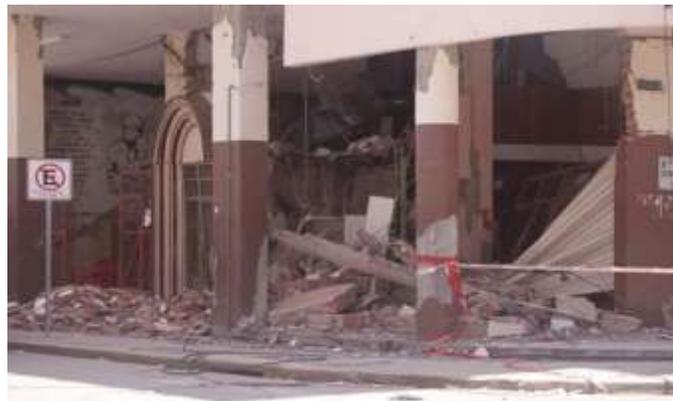
Durante el sismo de 2016 la edificación sufrió daños no estructurales en mampostería debido a un trabajo defectuoso de albañilería. No obstante, la mampostería no estalló en ningún caso, pero hubo desprendimientos después del sismo. Se observaron daños estructurales en las columnas de la planta baja en el primer bloque del edificio debido a la colisión con la losa del primer piso del segundo bloque; se observó formación de rótulas plásticas en las columnas del primer bloque en planta baja (Villacrés, 2016).

Ilustración 13. Formación de rótulas plásticas en columnas. Primer bloque.
Fuente: (Villacrés, 2016)

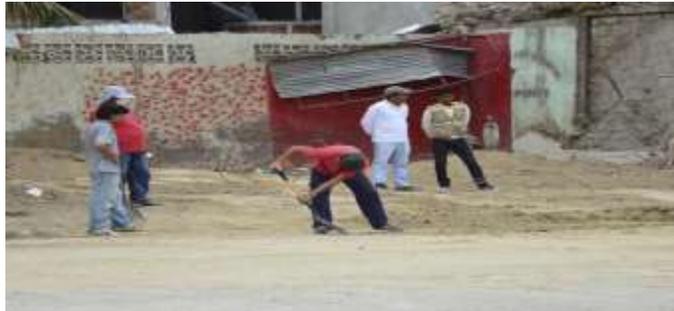
El jueves 20 de octubre de 2016, EL Diario publicó sobre. La edificación demolida estaba en las calles Bolívar y Pichincha, frente al parque central. El Cuartel del Cuerpo de Bomberos de Rocafuerte fue demolido porque estaba afectado en su estructura por el terremoto, en la Ilustración 26 se muestra el terreno que ocupaba el Cuartel de Bomberos (El Diario, 2016).

Ilustración 26. Cuartel de Bomberos Rocafuerte

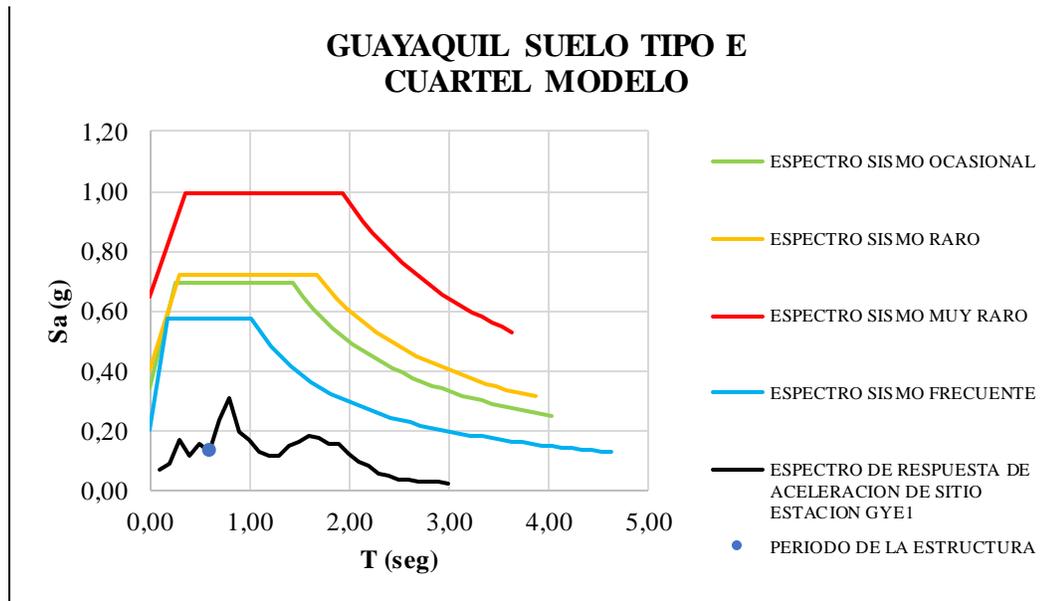
Ilustración 63. Ficha desempeño sísmico, Cuartel Modelo

La Unidad de Vigilancia Comunitaria o mejor conocido como Cuartel Modelo, se encuentra ubicado en la avenida de las Américas de la ciudad de Guayaquil, es un edificio de Hormigón armado, de uso policial, cuenta con 4 pisos y tiene una altura de 14 metros, el sistema estructural correspondiente es de pórticos resistentes a momento. Los daños observados durante el sismo del 2016 fueron; daños no estructurales, fisuras y grietas en las paredes, vidrios rotos y desprendimiento del concreto.

- La edificación presentó daños no estructurales.
- Fisuras y grietas en las paredes.
- Vidrios rotos.
- Desprendimiento de concreto.

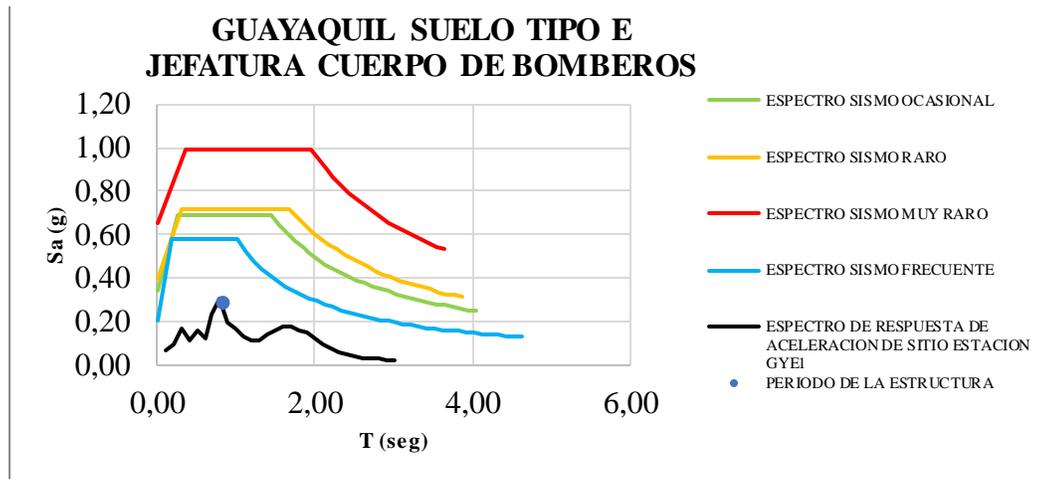
Ilustración 66. Ficha técnica de desempeño Jefatura de Bomberos

La Jefatura del Cuerpo de Bomberos se encuentra ubicada en la Av. 9 de Octubre entre Escobedo y Boyacá de la ciudad de Guayaquil, la edificación es de hormigón armado, de uso de emergencias, cuenta con 5 pisos y tiene una altura de 20 metros, el sistema estructural correspondiente es pórticos resistentes a momento. Los daños observados durante el sismo del 2016 fueron; pequeñas grietas en todos los pisos.

- Pequeñas grietas en todos los pisos

- Poca rigidez de la planta baja.
- Se registró que el edificio vecino golpeó la estructura, sin ocasionar daños mayores.
- La calidad de este edificio puede verse deteriorada debido a su antigüedad.

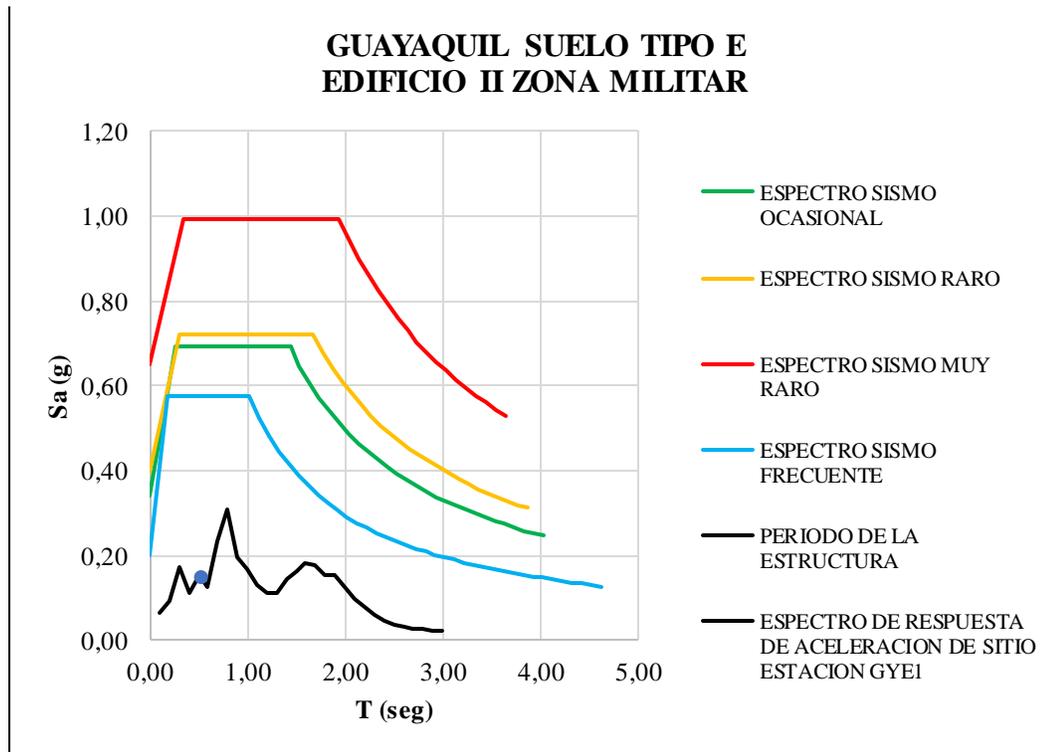
Ilustración 72. Ficha de desempeño sísmico II Zona Militar

- Los daños observados después del sismo de 1980 fueron desprendimientos de adornos frontales.

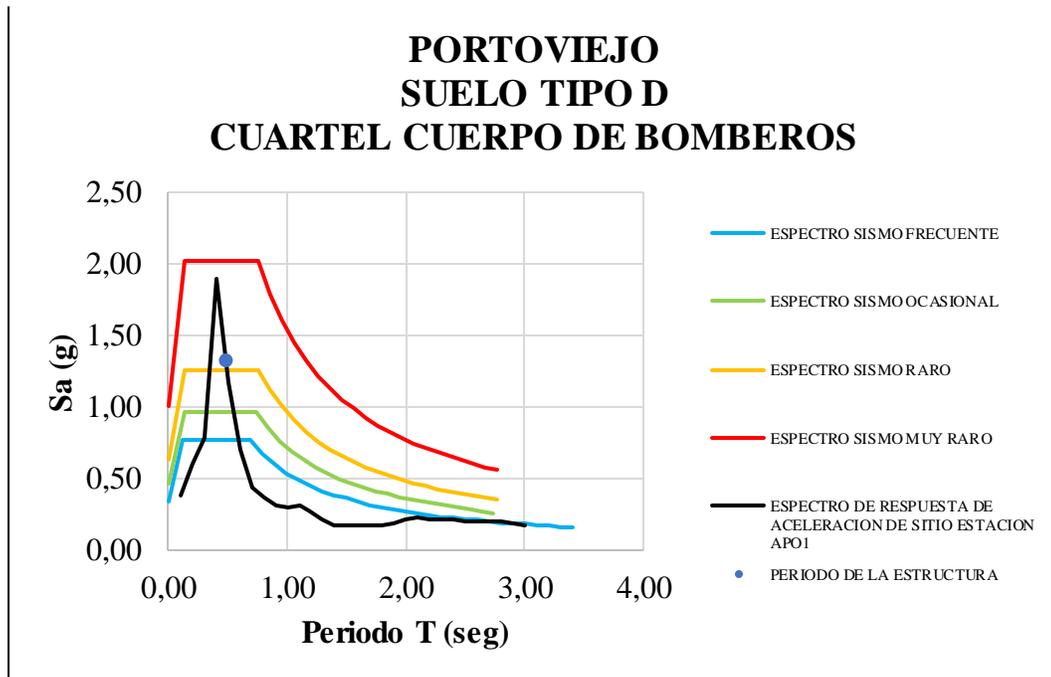
Ilustración 78. ficha de desempeño sísmico Cuartel Cuerpo de Bomberos
Fuente: (Autor)

La edificación se encuentra ubicada en la calle Córdova y Ricaurte de la Ciudad de Portoviejo, edificio de Hormigón armado, de uso de emergencia, cuenta con 3 pisos más terraza y tiene una altura de 11 metros, el sistema estructural correspondiente es de pórticos resistentes a momento. Los daños observados durante el sismo del 16 de abril de 2016 fueron; que el edificio sufrió daños no estructurales en mampostería, daños estructurales en columnas de la planta baja, se observó formación de rótulas plásticas en las columnas del primer bloque.

- Daños no estructurales en mampostería.
- Se observaron daños estructurales en las columnas de la planta baja en el primer bloque del edificio debido a la colisión con la losa del primer piso.
- Se formaron rotulas plásticas en las columnas del primer bloque en planta baja.

- El edificio quedó fuera de operación después del sismo.
- La edificación fue demolida.
- Según lo especificado en NEC-15 una estructura esencial en un sismo raro tiene que cumplir con el nivel de desempeño estructural prevención de daños y está no lo cumple. Por lo tanto, la edificación no tuvo un correcto desempeño sísmico, para un sismo de categoría raro.

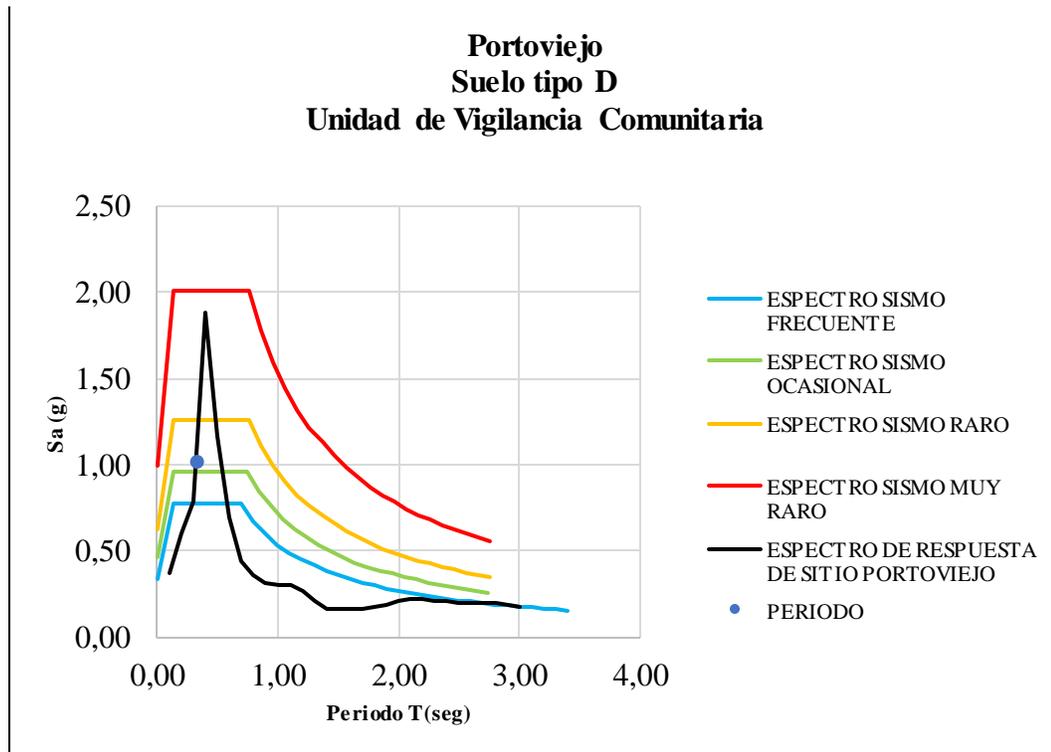
Ilustración 81. Ficha de desempeño sísmico Unidad de Vigilancia Comunitaria
Fuente: (Autor)

- Los daños observados durante el sismo de 2016 fueron que sufrió algunos desmoronamientos en las paredes exteriores e interiores no estructurales.

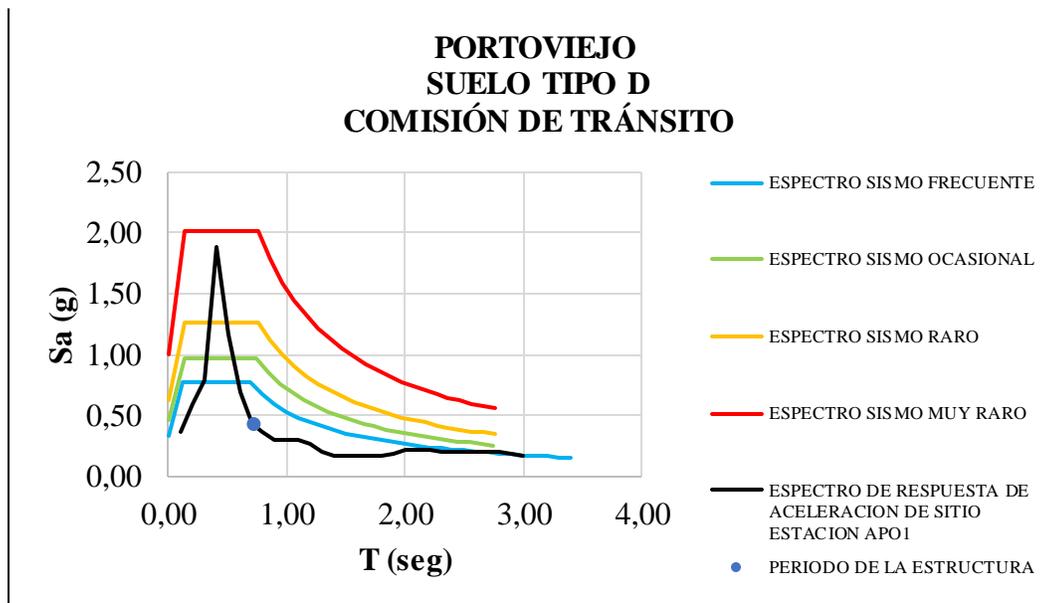
Ilustración 84. Ficha de desempeño sísmico Edificio Comisión de Tránsito

- El edificio sufrió serios daños no estructurales en mampostería.

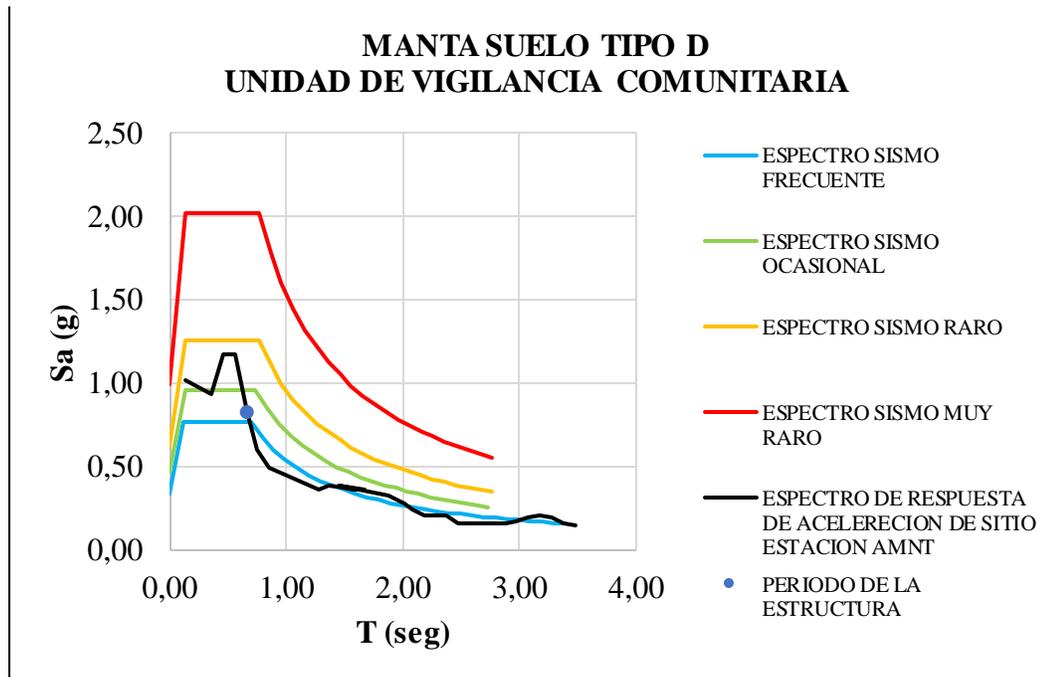
Ilustración 93. Ficha de desempeño sísmico Unidad de Vigilancia Comunitaria
Fuente: (Autor)

- La estructura sufrió daño extensivo en la mampostería de la planta baja.

- La estructura de acero es muy flexible y se colocó mampostería de bloques, sin elementos confinantes.
- La causa principal de los daños fue la ausencia de columnetas para confinar la mampostería, en las fachadas donde se tiene voladizo.
- Las columnas de acero tipo “T” fueron rellenas con hormigón y enlucidas en sus cuatro contornos para dar la impresión que se trata de columnas de hormigón armado.

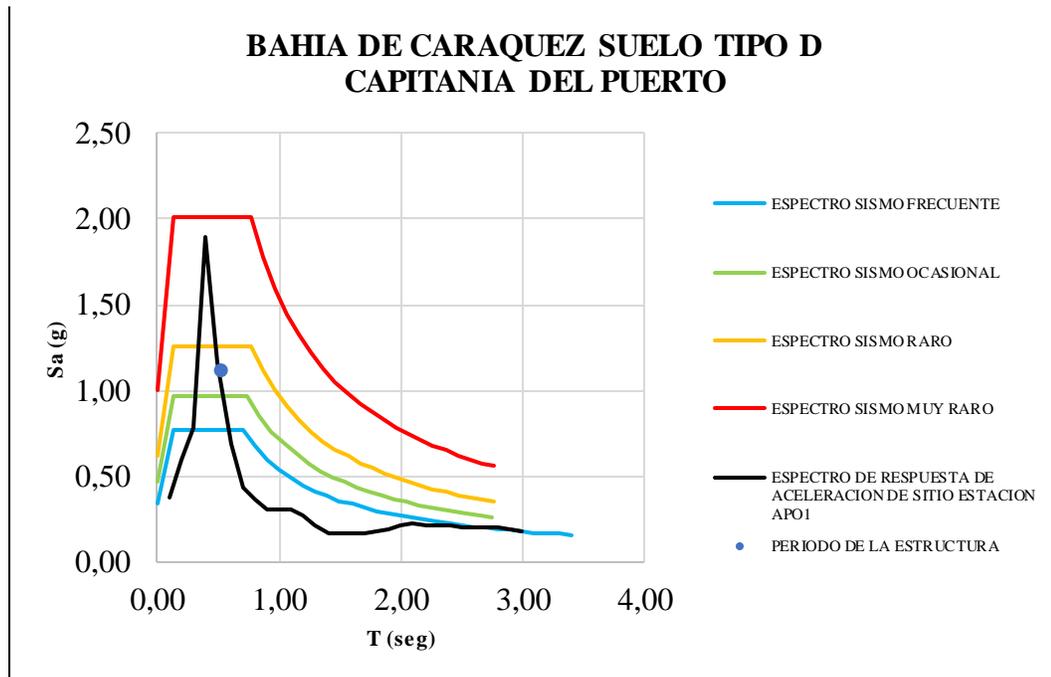
Ilustración 98. Ficha de desempeño sísmico Capitanía del Puerto

- Agrietamiento de la mampostería y desprendimiento del hormigón.
- Agrietamiento de la losa de entrepiso.

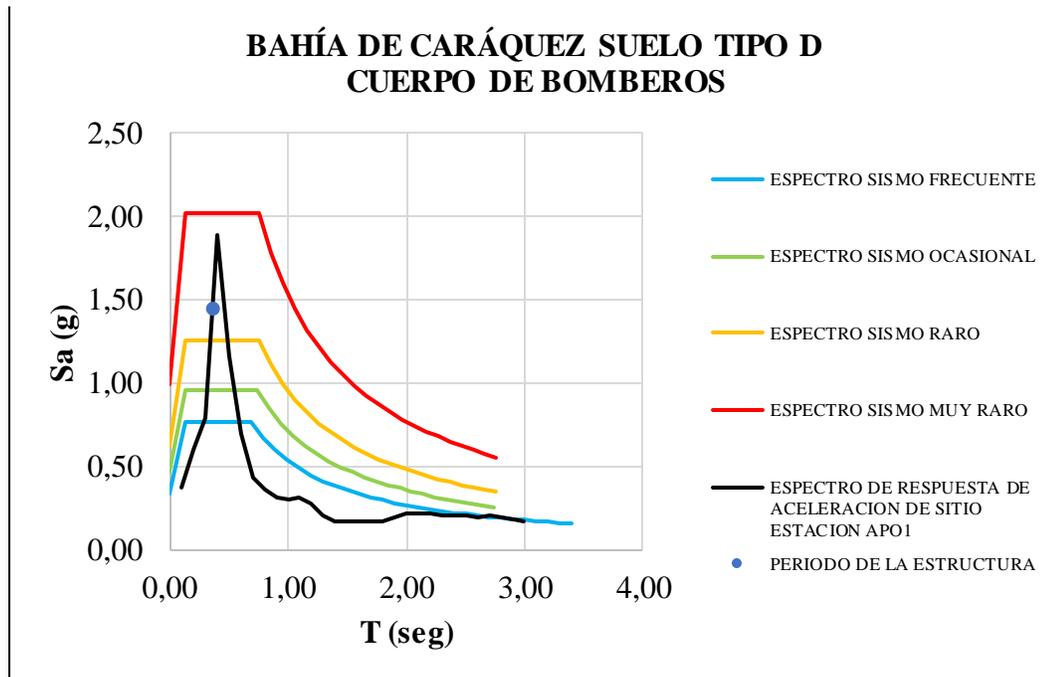
Ilustración 101. Ficha desempeño sísmico Cuerpo de Bomberos

- Daños no estructurales en mampostería.
- Paredes cuarteadas
- En la fachada de la primera planta se observó colapso parcial de pared.
