**UNIVERSIDAD CATÓLICA  
DE SANTIAGO DE GUAYAQUIL**

**FACULTAD DE INGENIERÍA  
CARRERA DE INGENIERÍA CIVIL**

**Estudio de Riesgo Sísmico, Evaluación y Rehabilitación del  
Edificio de la Facultad de Ingeniería de la UCSG.**

**Trabajo de titulación previo a la obtención del título de  
Ingeniero Civil**

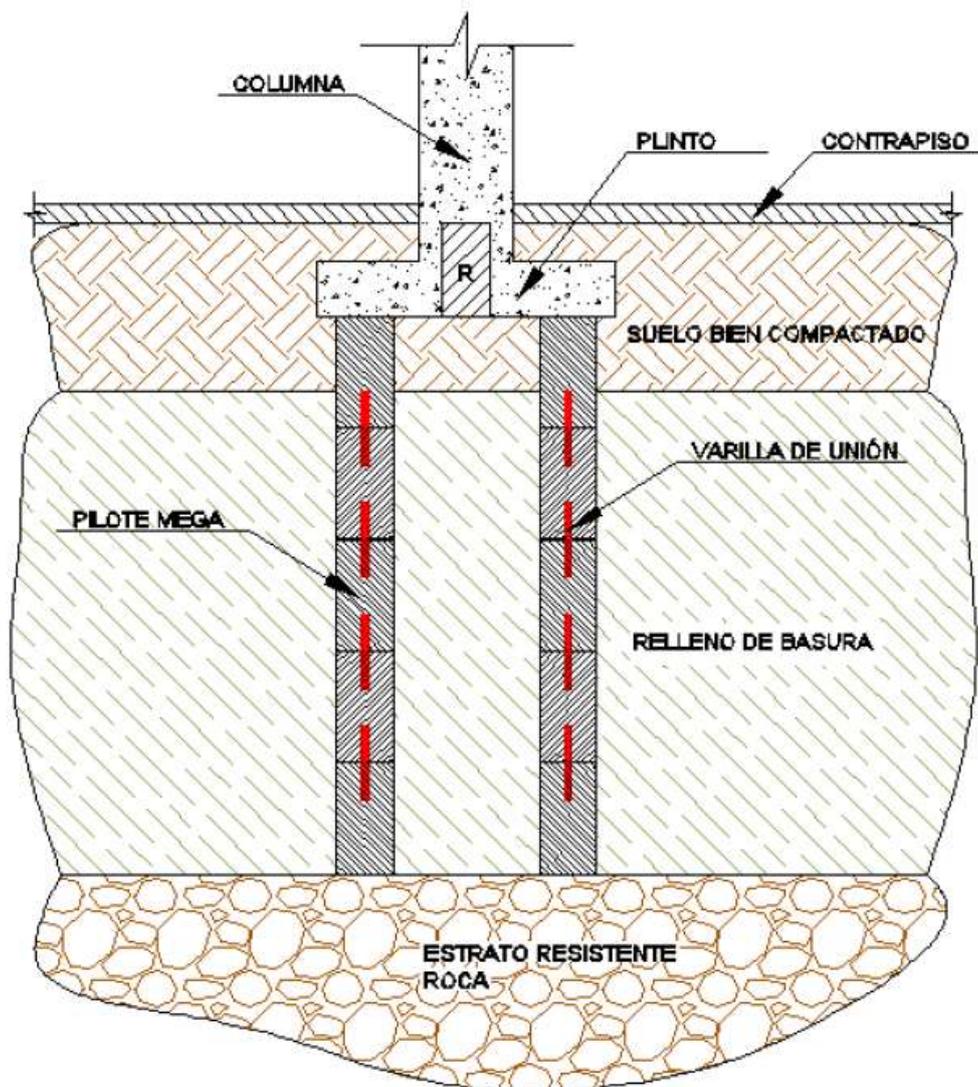
Durante la construcción del edificio de la Facultad de Ingeniería, ya existía el Aula Magna, el Edificio Principal y el de Medicina. Estos edificios se encuentran sobre roca, por lo que se intuye, debido a la falta de información, que se consideró que la Facultad de Ingeniería también estaría sobre roca, pero después de un tiempo, la facultad empezó a presentar asentamientos y volteo debido a que había basura debajo del suelo bien compactado.

Para solucionar esto, se colocaron pilotes tipo mega por debajo del sistema de cimentación la cual está conformada por plintos aislados amarrados con riostras. Además de los pilotes se colocaron 10 columnas de 30x40 cm. en la fachada frontal del edificio, para darle mayor estabilidad. (Loor, 2015)

Figura 2 Detalle de Pilotes Mega en cimentación del Edificio de la Facultad de Ingeniería Civil. Fuente: (Loor, 2015)

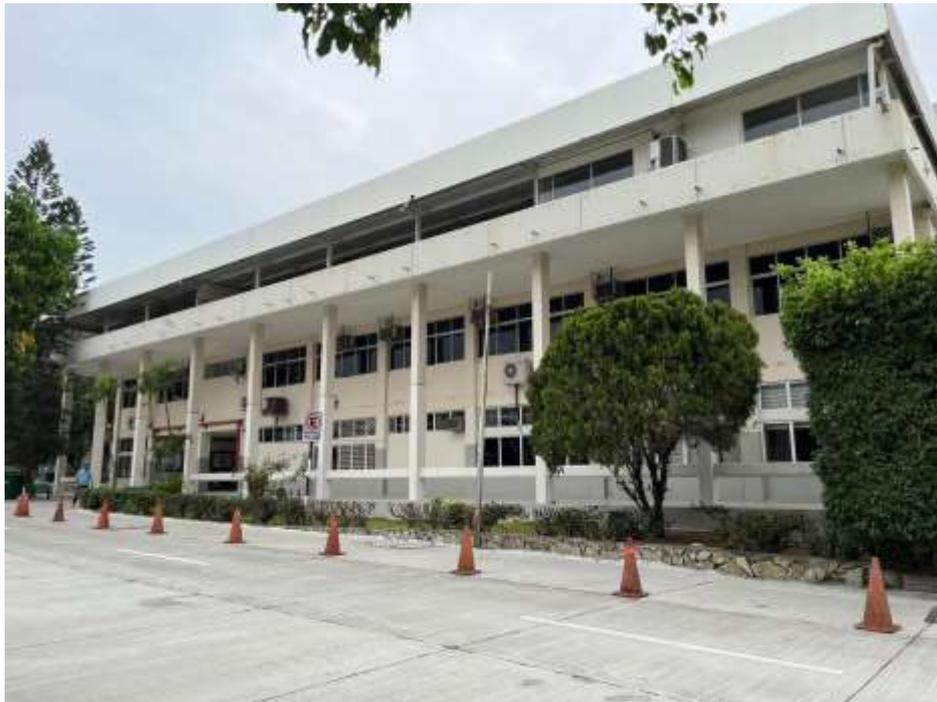
Estos cambios en la estructura ayudaron a que en los siguientes años y hasta la actualidad (Figura 3 y 4) no presente daños y asentamientos que hubieran sido perjudiciales.

*Figura 3 Fachada frontal de la Facultad de Ingeniería de la UCSG.  
Fuente: Propio, foto tomada el 15/10/2022.*

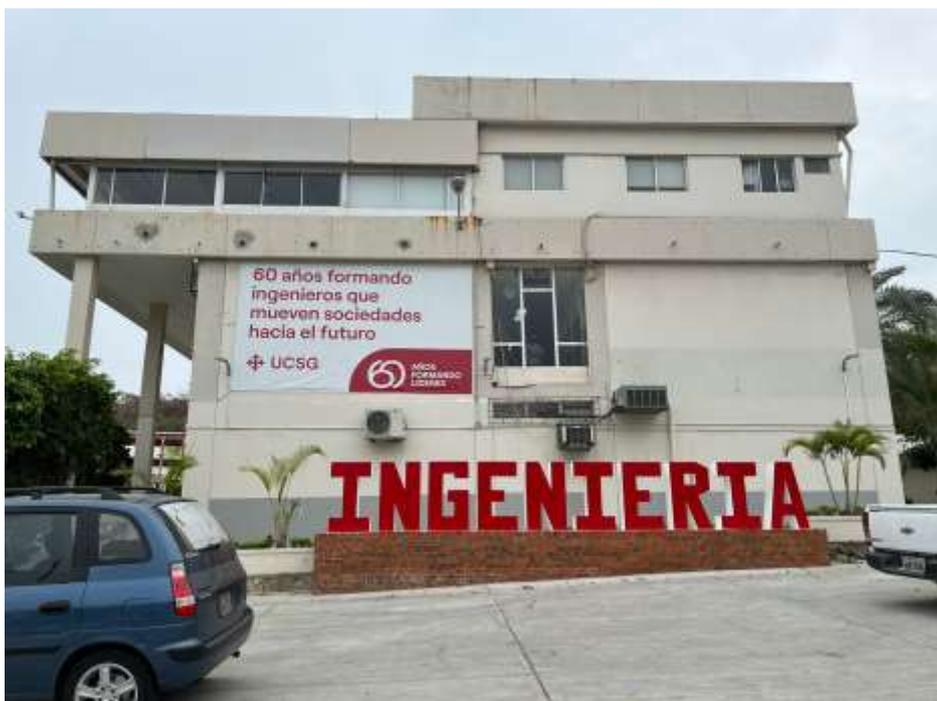
*Figura 4 Fachada lateral de la Facultad de Ingeniería de la UCSG.  
Fuente: Propio, foto tomada el 15/10/2022.*

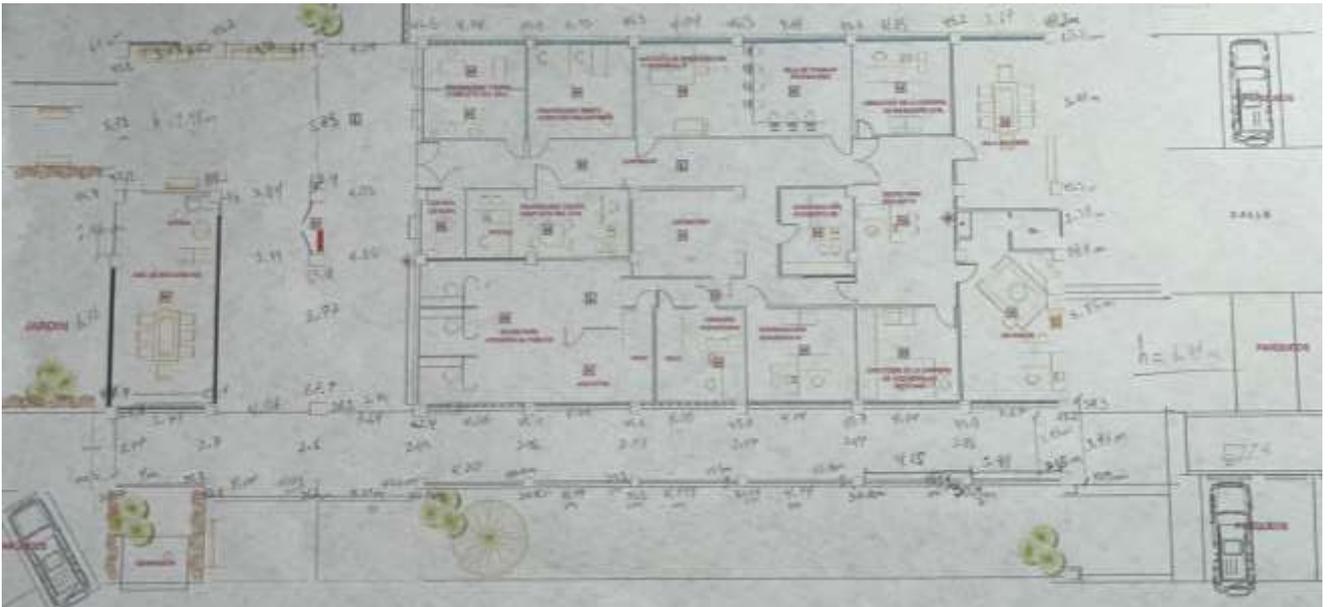
Figura 16 Medidas hechas en campo para comparar con el Plano Arquitectónico proporcionado por la Coordinación Académica. Fuente: Propio, medidas hechas el 15/10/2022.

Se concluyó que las medidas del plano arquitectónico en la separación de columnas están correctas, pero varían un poco debido a los enlucidos.

En los planos arquitectónicos (Figura 13) se puede ver que las columnas que quedan por el bar de Colón no son de 40x40cm, y efectivamente, a la hora de hacer las mediciones en campo (Figura 16) salen medidas de 68x46cm aproximadamente. Lo mismo pasa con la columna de la fachada frontal (Figura 19) y las columnas frente al control de catedra.

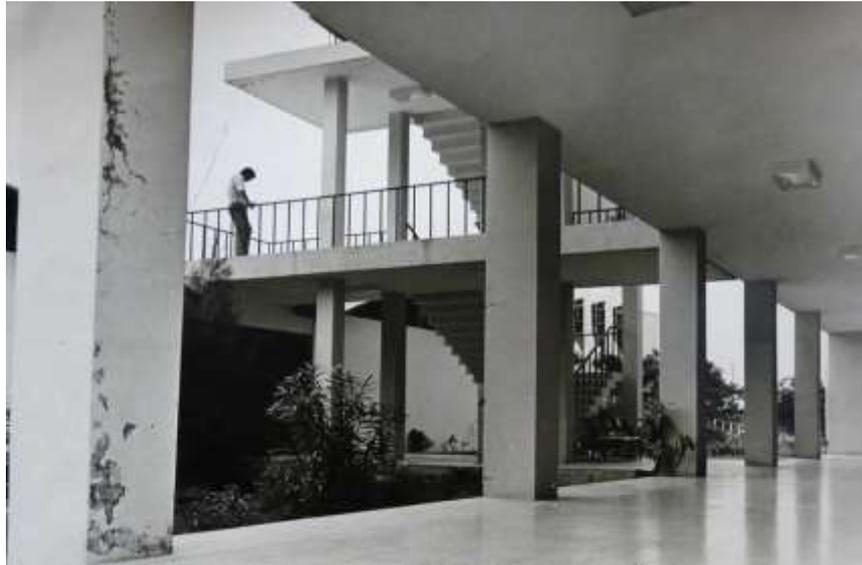
En el pasado, estas columnas si contaban con estas secciones (Figura 20 y 21), por lo que se decidió investigar lo que sucedía en estas columnas.

*Figura 20 Columnas 40x40cm en la antigüedad. Fuente: (Álbum Virtual de Historia de la UCSG, 1973)*

En los primeros años de existencia de la facultad de Ingeniería, estas columnas presentaron daños debido a los asentamientos y al volteo que estaba experimentando la estructura (Figura 20), por lo que probablemente cuando se solucionaron estos problemas, después se fortalecieron estas columnas.

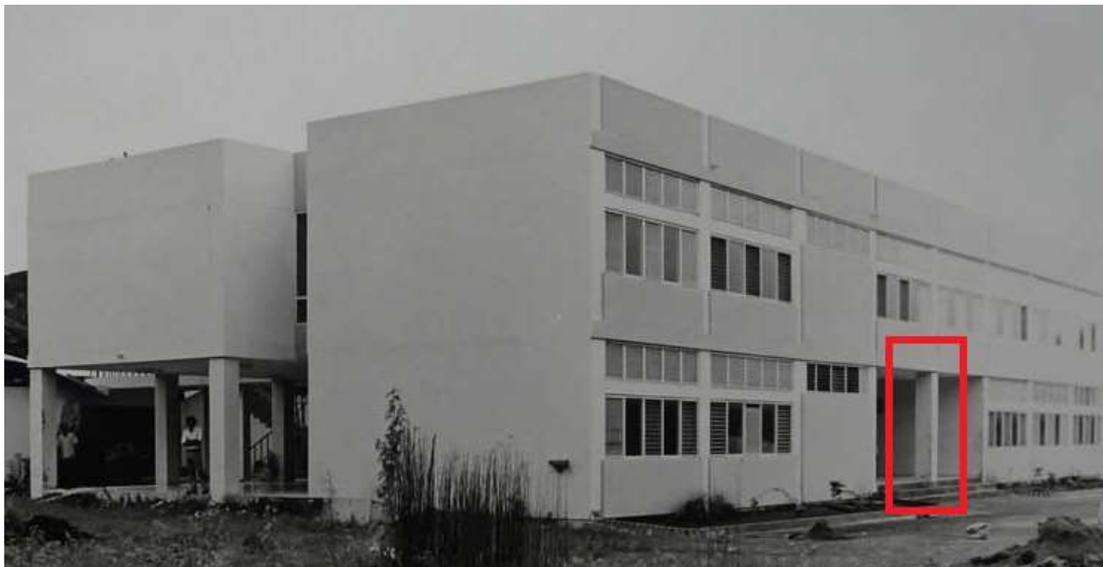
*Figura 21 Columna de la fachada frontal en la antigüedad. Fuente: (Álbum Virtual de Historia de la UCSG, 1973)*

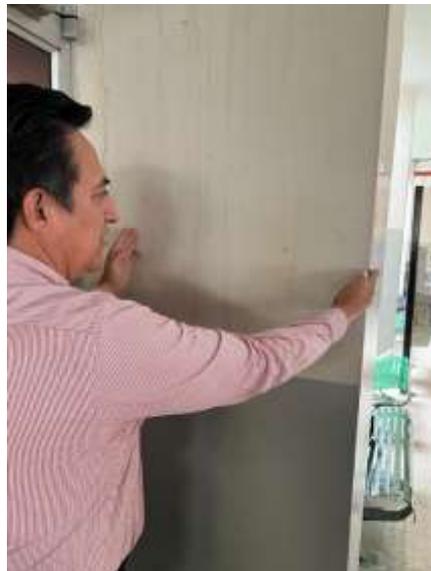
Pero una vez hecha la lectura con el Profoscope (Figura 23), se encontró acero de refuerzo hasta 55cm.

*Figura 23 Ingeniero Julio Vargas dando los resultados de la lectura del Profoscope. Fuente: Propio.*

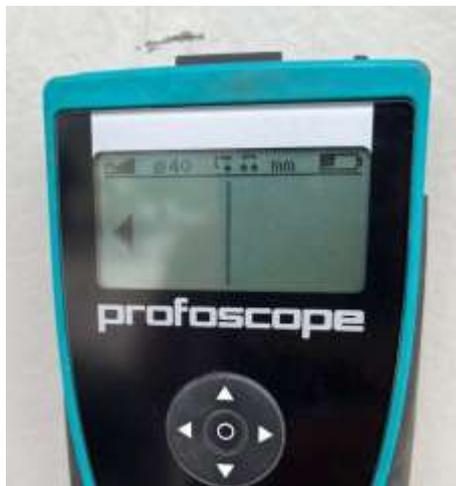
La lectura que se obtuvo de esta columna fue que es una columna falsa, no fue reforzada, ya que se tomaron lecturas en todas las caras y se concluyó que sigue siendo una columna de 40x40cm (Figura 25).

Esto se puede apreciar mejor en la Figura 26, donde vemos que el instrumento indica que el acero se encuentra más a la izquierda, comprobando de que no hay acero en los extremos y no fue reforzada.

*Figura 26 Instrumento Profoscope haciendo lectura, indicando que el acero se encuentra a la izquierda. Fuente: Propio.*

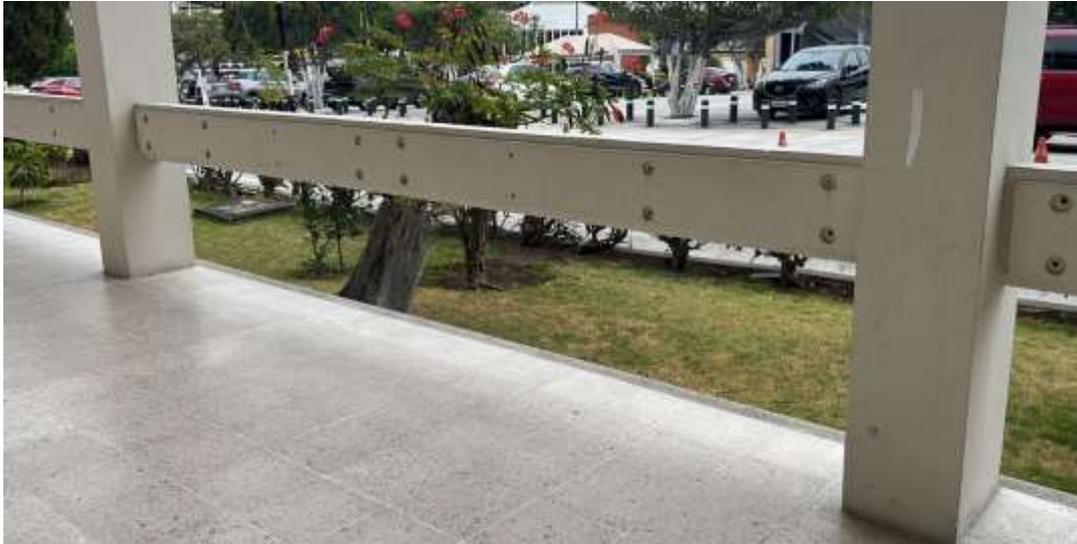
En el trabajo de titulación del Ingeniero David Loor no se consideraron ni analizaron estas vigas (Figura 28), por lo que con la ayuda del Profoscope se examinarán y luego se añadirán al modelo de Etabs.

*Figura 28 Vigas de la fachada frontal de la facultad de Ingeniería. Fuente. Propio.*

Estas vigas tienen una sección de 15x30cm, y se encontró (Figura 29) que tiene dos aceros de refuerzo de  $\varnothing 16$  y vinchas de  $\varnothing 10$  cada 15cm.

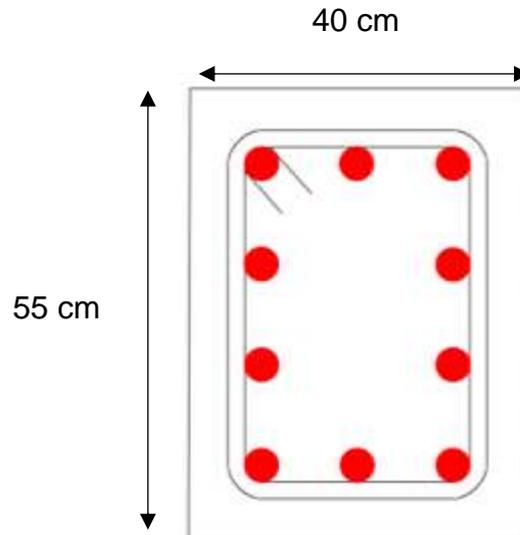
### 1.6.1. Armado de columnas frente al bar de Colón.

$$A_s = 10\phi 28$$

$$E\phi 10 \text{ c}/250\text{mm}$$

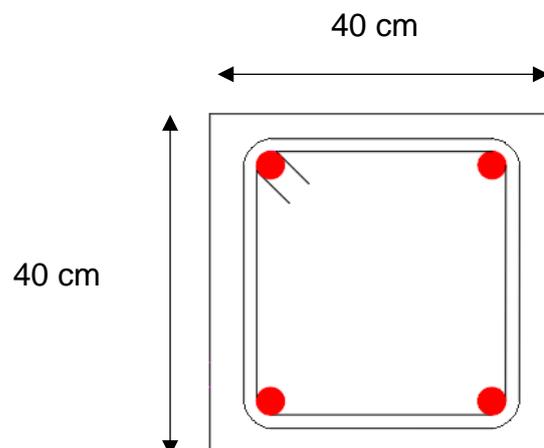
### 1.6.2. Armado de columna de fachada frontal.

$$A_s = 4\phi 28$$

$$E\phi 10 \text{ c}/250\text{mm}$$

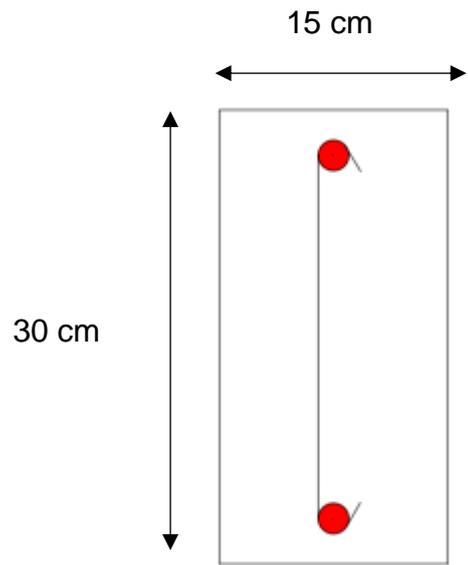
### 1.6.3. Armado de vigas de la fachada frontal.

$A_s = 2\phi 16$

$V\phi 10 \text{ c}/15\text{cm}$

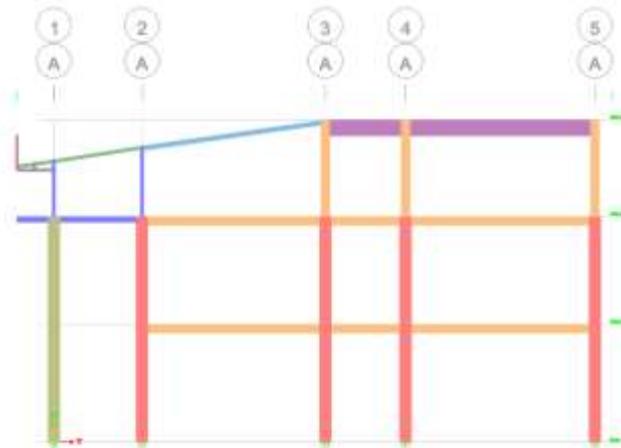
Figura 38 Vista en elevación de la facultad de ingeniería en Etabs.

$$a=18.95 \quad b=9.44$$

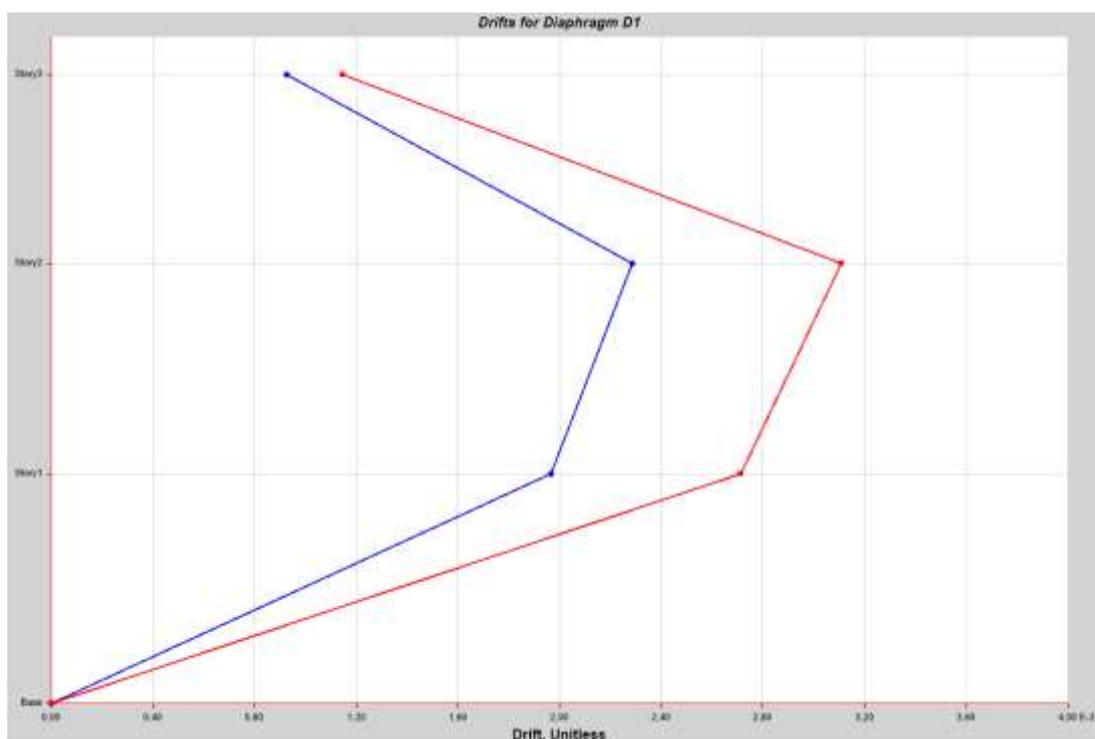
Figura 53 Derivas elásticas en dos direcciones para el sismo de 72 años. Fuentes: Propio.

Analizando la estructura en ETABS y mostrando la respuesta de piso en “Story Response Plots”, con la debida configuración obtenemos las derivas para este caso (Figura 53 y Tabla 25).

La Guía práctica para evaluación sísmica y rehabilitación de estructuras y entre otras normas indican que, para que una estructura se comporte elásticamente y no tenga daños, sus derivas de piso deben encontrarse entre el rango de 0.2-0.3%.

Estos resultados pudieran explicar los daños que se produjeron en las columnas al lado del bar de Colón y ventanas (Figura 54 y 55) en el terremoto de Pedernales de 2016, el cual se sintió como un sismo frecuente en Guayaquil.

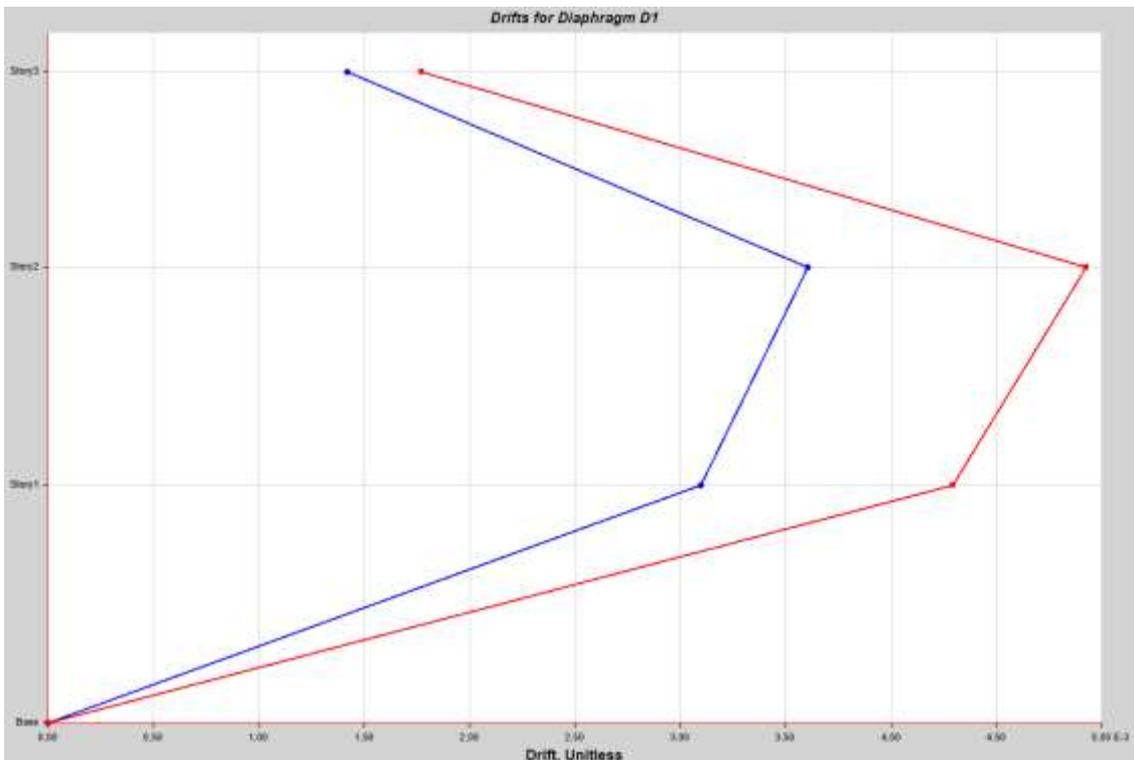
Figura 56 Derivas elásticas en dos direcciones para el sismo de 225 años. Fuentes: Propio.

La guía práctica para evaluación sísmica y rehabilitación de estructuras y entre otras normas indican que, para que una estructura no tenga daños estructurales, sus derivas de piso no deben superar 0.5%.

El edificio de Facultad de Ingeniería cumple con este concepto, pero está casi al límite, de seguir recibiendo sismos y si no se hace nada al respecto, pudiera empezar a presentar daños estructurales.

- Para el sismo de 225 años, se asegura que con los resultados de las derivas que no habrá daños estructurales, pero posiblemente, de seguir unido el bar de Colón con las columnas, pudiera haber daños estructurales en las columnas del edificio de la Facultad de Ingeniería, y en el bar de Colón se terminaría de romper las ventanas.

- Separar el bar de Colón de las columnas, ya que, en otro sismo frecuente, los vidrios del bar podrían terminar de romperse y provocar más daños a las columnas.

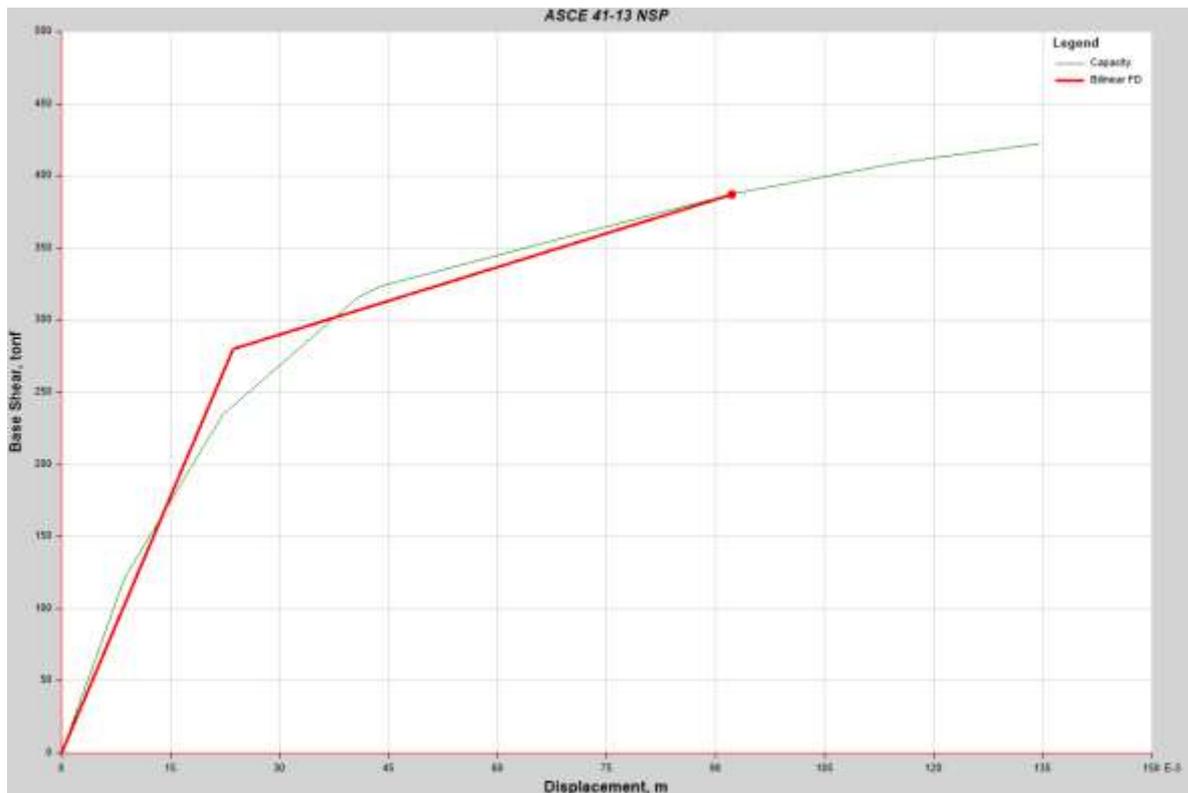
Figura 63 Resultado del análisis pushover para el sismo de 2500 años en dirección X. Fuente: Propio.

Y se establecerá un control de desplazamiento del 4% de la altura (45.32cm), ya que la (Guia de Evaluacion Sísmica y Rehabilitación de Estructuras., 2016) y entre otros códigos, consideran que a esta deriva la estructura será inestable y tenderá a colapsar.

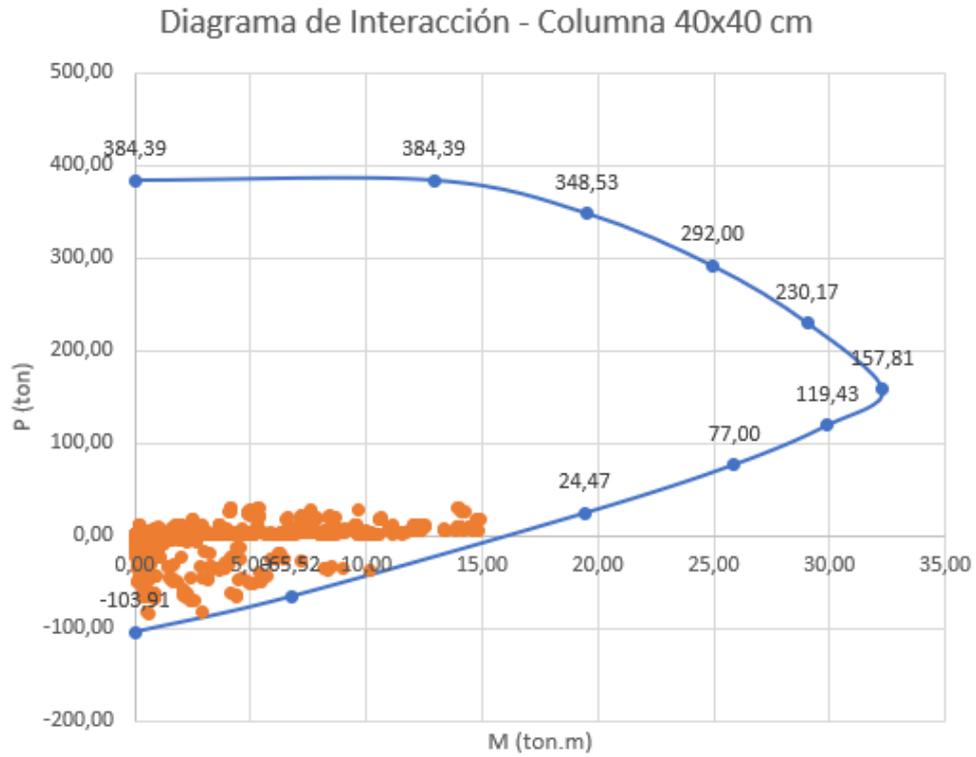
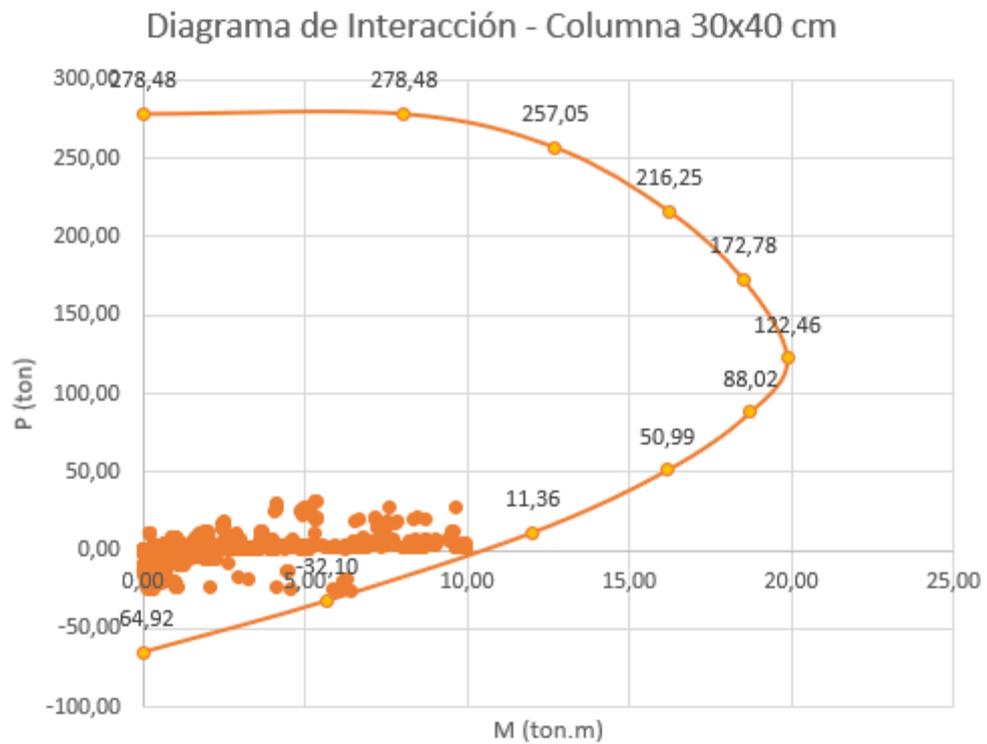
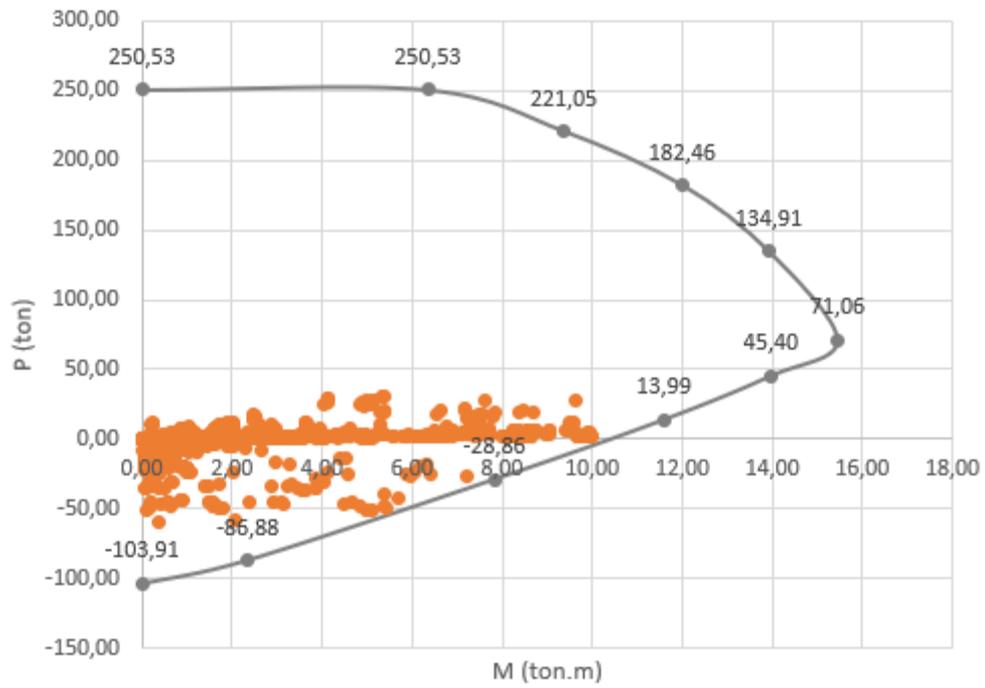
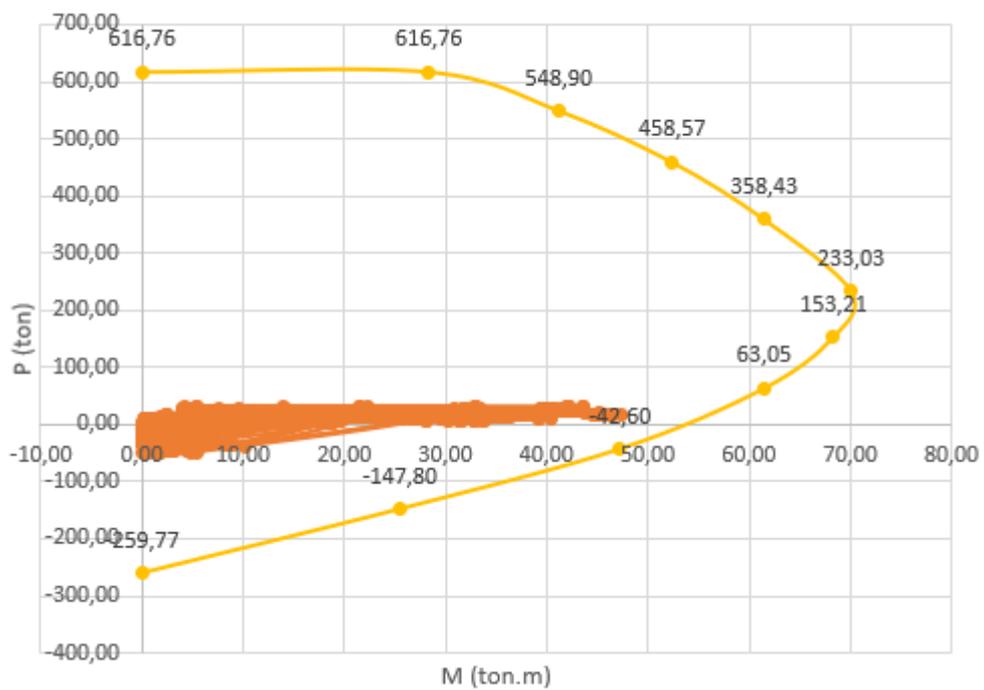
Gráfica 10 Resultados de capacidad para la columna 40x40cm. Fuente: Propio.

Gráfica 11 Resultados de capacidad para la columna 30x40cm. Fuente: Propio.

Gráfica 12 Resultados de capacidad para la columna 30x30cm. Fuente: Propio.

Gráfica 13 Resultados de capacidad para la columna 40x55cm. Fuente: Propio.

Concluyendo que cumple con la capacidad para las columnas.

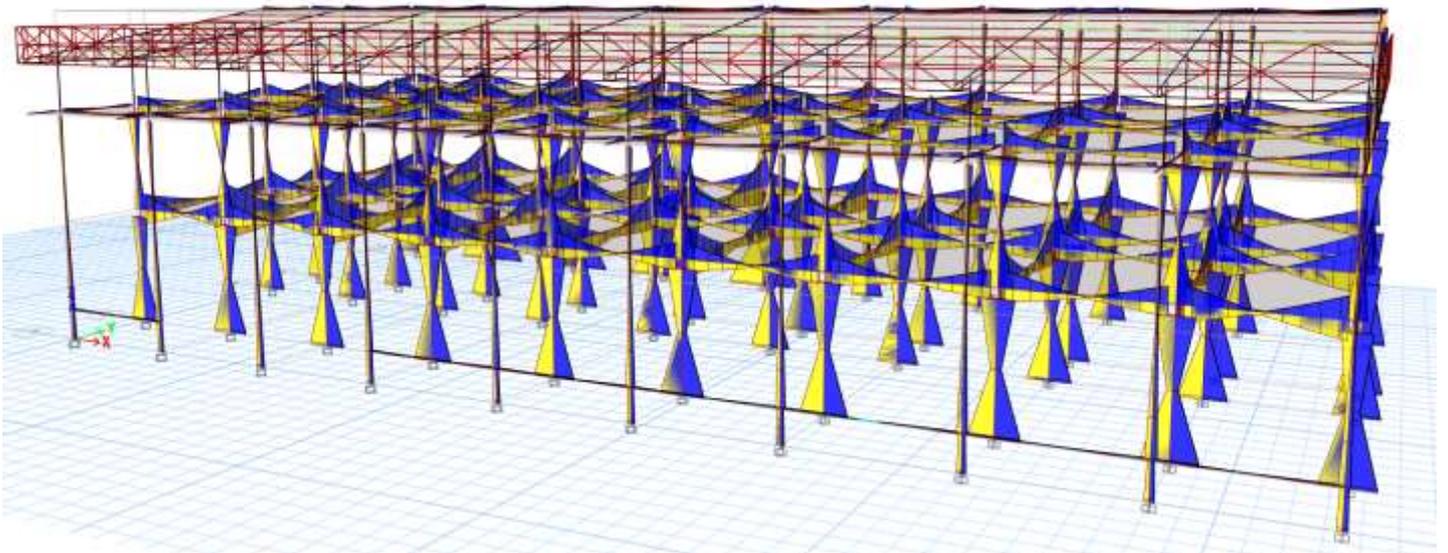
Figura 73 Resultados de momentos para la envolvente. Fuente: Propio.

En la viga más crítica, el momento negativo es de:

$$Mu^- = 14.67 \text{ ton.m}$$
