**UNIVERSIDAD CATÓLICA
DE SANTIAGO DE GUAYAQUIL**

**FACULTAD DE INGENIERIA
CARRERA DE INGENIERIA CIVIL**

**INVESTIGACIÓN DE LOS PROBLEMAS SUSCITADOS EN
TRES EDIFICIOS RELEVANTES DE LA CIUDAD DE BAHÍA DE
CARÁQUEZ, A RAÍZ DEL EVENTO SÍSMICO PRODUCIDO EL
16 DE ABRIL DEL 2016. CAUSAS Y SOLUCIONES PARA
EVITAR ESTE TIPO DE PROBLEMAS EN EL PROCESO
CONSTRUCTIVO.**

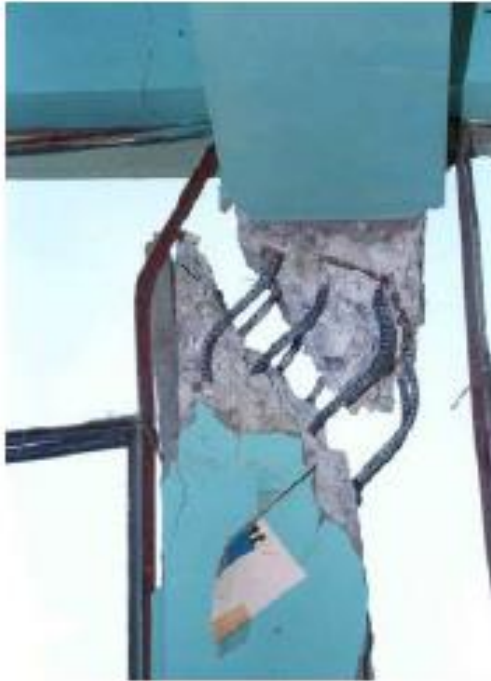
“Cuando no hay suficiente acero transversal, o éste se encuentra muy separado, el concreto no tiene el confinamiento necesario y hay muy poca resistencia a la tensión diagonal”. (Centro de Investigación en Gestión Integral de Riesgos, 2009).

Figura 75 Colapso de Columna por Ausencia de Estribos

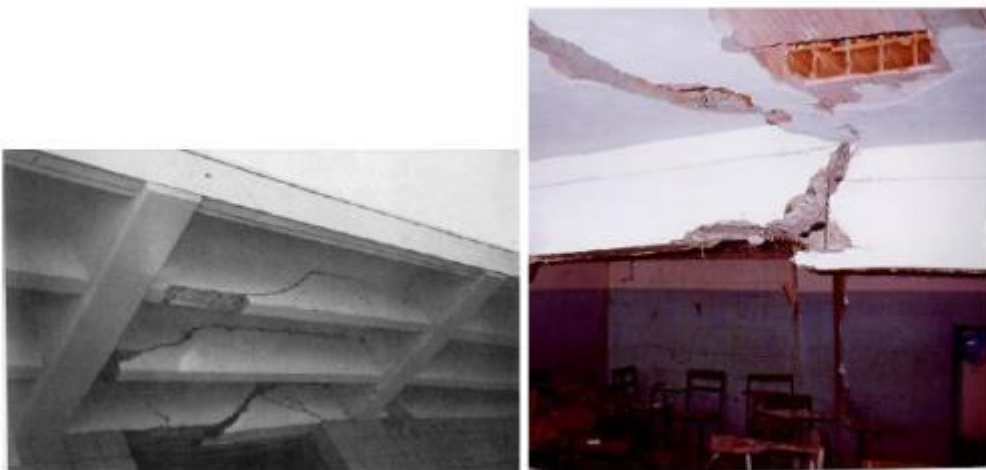
El comportamiento de las vigas ante las solicitaciones sísmicas, pueden terminar en fallas originadas por la tensión diagonal.

Figura 76 Fallas en Vigas por Tensión Diagonal

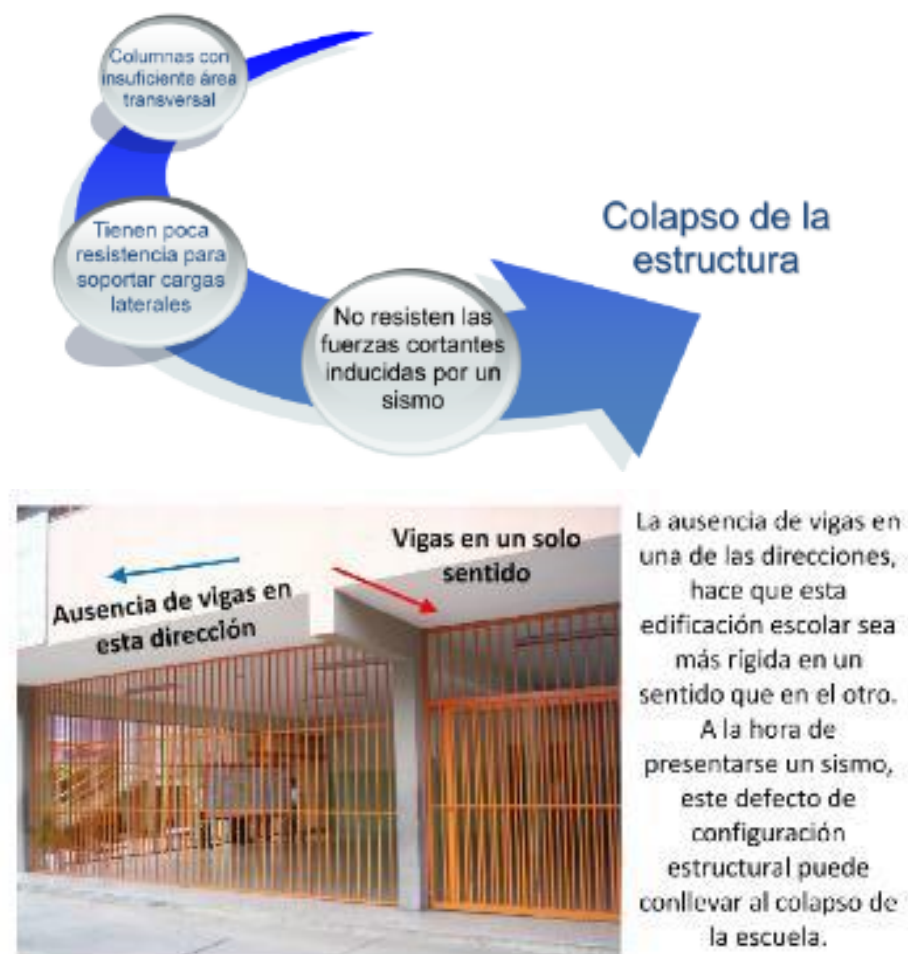
“El colapso de los edificios se debe generalmente a la poca resistencia que tienen las columnas para resistir cargas laterales”. (Centro de Investigación en Gestión Integral de Riesgos, 2009).

Figura 77 Fallas por insuficiencia de secciones transversales ante un Sismo

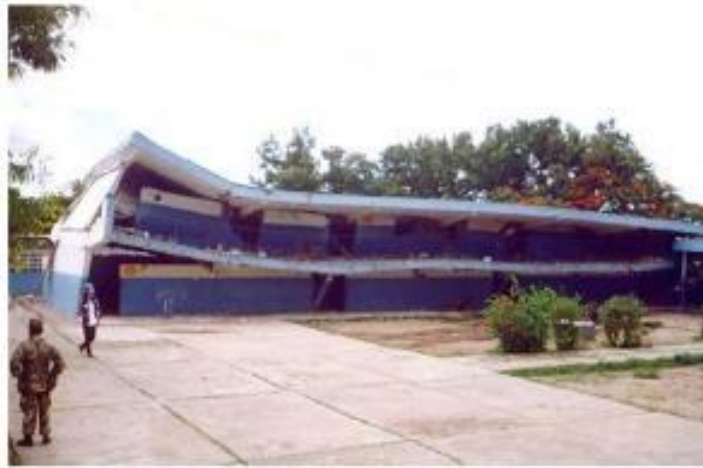
Figura 78 Daño Causado por falta de Rigidez lateral, Sismo de Cariaco, 1997.

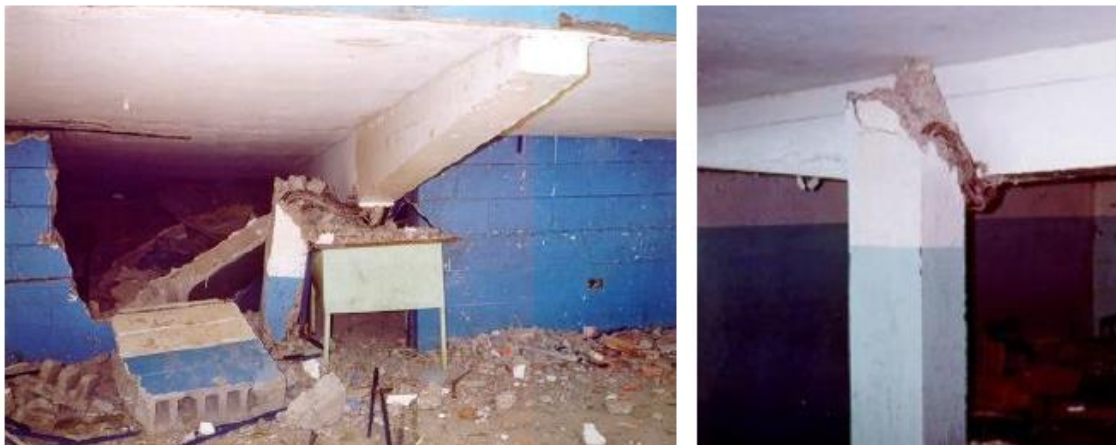
“En las conexiones entre los distintos elementos estructurales, se originan condiciones complejas y elevadas concentraciones de esfuerzos, que conducen a numerosos casos de falla. Las conexiones pueden fallar por la escasez de anclajes de refuerzo entre las columnas y las vigas”. (Centro de Investigación en Gestión Integral de Riesgos, 2009).

Figura 79 Sismo de Cariaco, 1997. Fallas en Nudos

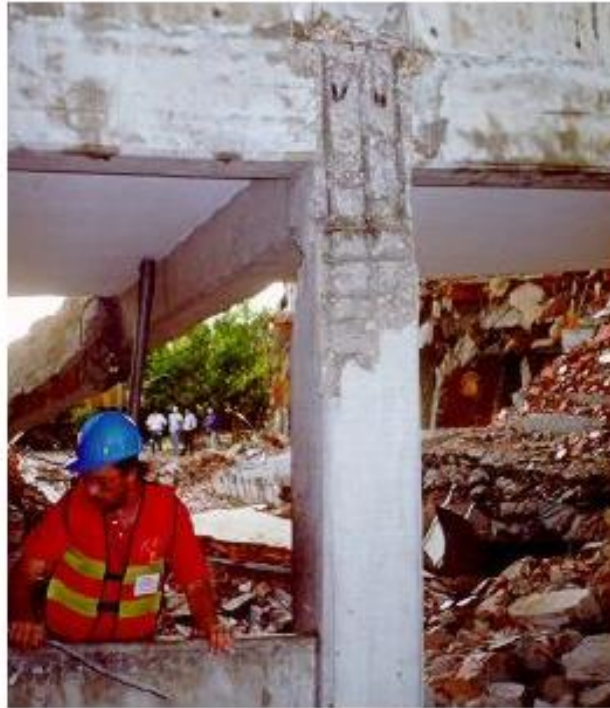
Figura 80 Ausencia de Etribos en Junta Viga-Columna

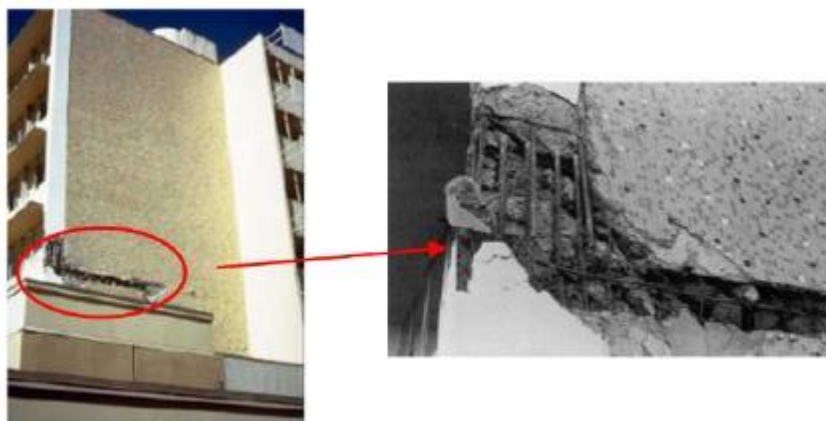
“Las fallas suelen presentarse en la unión entre el muro y el piso o viga de apoyo. Los principales tipos de falla se presentan por cortante horizontal, cortante vertical o por vuelco. Se han observado grietas horizontales y desconchamiento del concreto en muros que han fallado durante sismos anteriores”. (Centro de Investigación en Gestión Integral de Riesgos, 2009)

Figura 83 Caída del Concreto y Grietas Horizontales en Muro de Corte

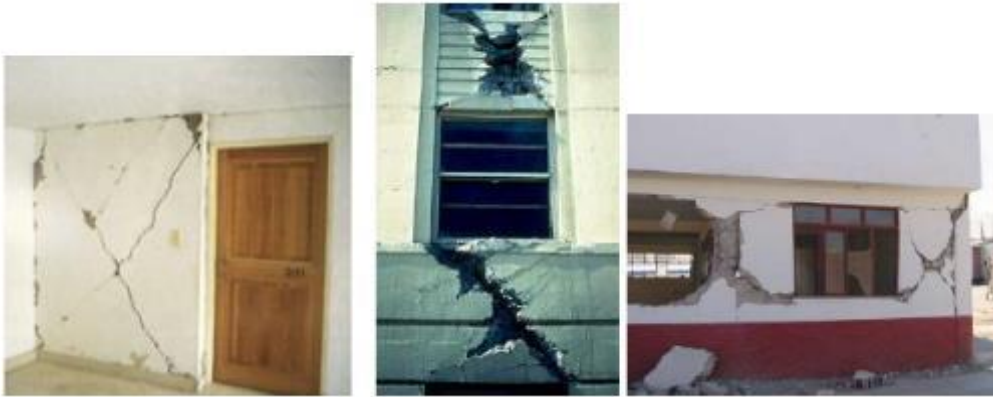
Se pueden presentar fallas en X por que la estructura durante el sismo se encuentra sujeto a grandes demandas de ductilidad de los elementos, y grandes fuerzas cortantes.

Figura 84 Falla en Forma de “X” en Muros de Cortante.

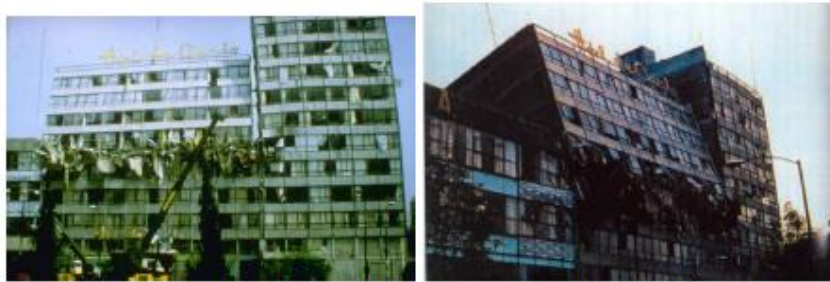
“Todas las estructuras deben tener un espacio suficiente con respecto a las edificaciones adyacentes, ya que, en el momento de un sismo, cada una vibrará de manera distinta y esto puede conducir a que se golpeen entre ellas. El golpeteo es capaz de producir daños severos”. (Centro de Investigación en Gestión Integral de Riesgos, 2009).

Figura 90 Falla debido al Golpeteo de Edificios

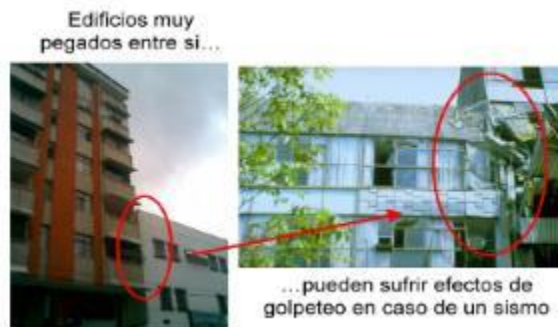
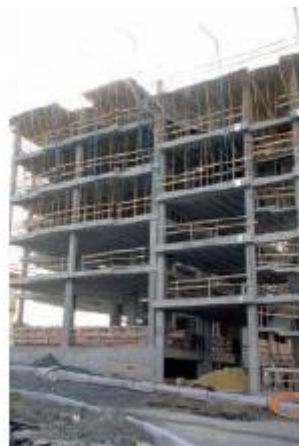
“Cuando entre las estructuras que se golpetean no coinciden los niveles de los pisos, las fallas pueden ser más graves; ya que las losas de uno de los edificios pueden golpear las partes intermedias de las columnas del otro edificio”. (Centro de Investigación en Gestión Integral de Riesgos, 2009).

Figura 91 Ejemplos de Fallas por Golpeteo de Edificios

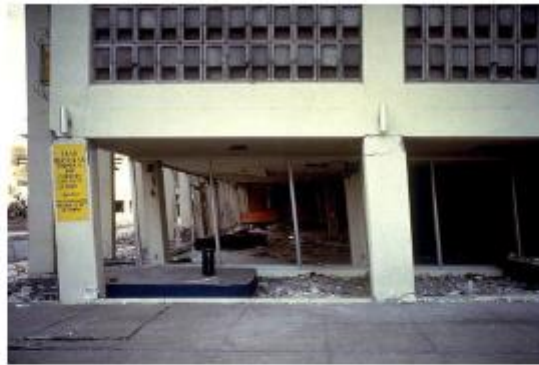
El daño estructural provocado por la planta débil, conllevó a la inutilización del edificio.

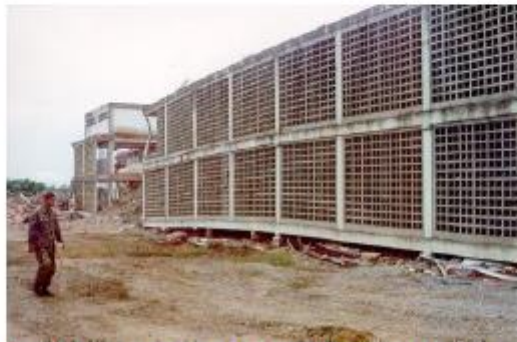
Colapso total de la planta baja del edificio. Liceo Raimundo Martínez, Cariaco, 1997.

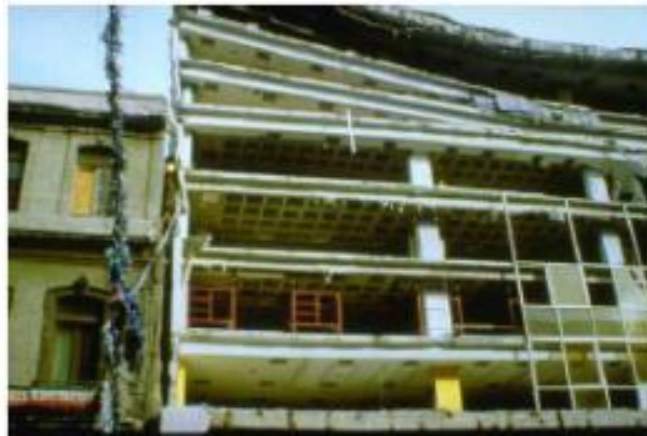
- Cuando se presenta un sismo, la vibración se amplifica a lo largo de la altura de las edificaciones.
- La amplificación es acentuada en niveles superiores, lo que conduce a elevadas concentraciones de fuerzas y esfuerzos, que conllevan al colapso de una parte del edificio a partir de cierta altura.

Figura 97 Colapso por Amplificación de Pisos Superiores

- El fenómeno se conoce como amplificación dinámica de fuerzas o resonancia local
- Algunos autores atribuyen este tipo de colapso a la unión de concretos vaciados en distintas ocasiones (uno más nuevo que el otro), por eso es recomendable no interrumpir el proceso de vaciado del concreto durante la ejecución de las obras. (Centro de Investigación en Gestión Integral de Riesgos, 2009).

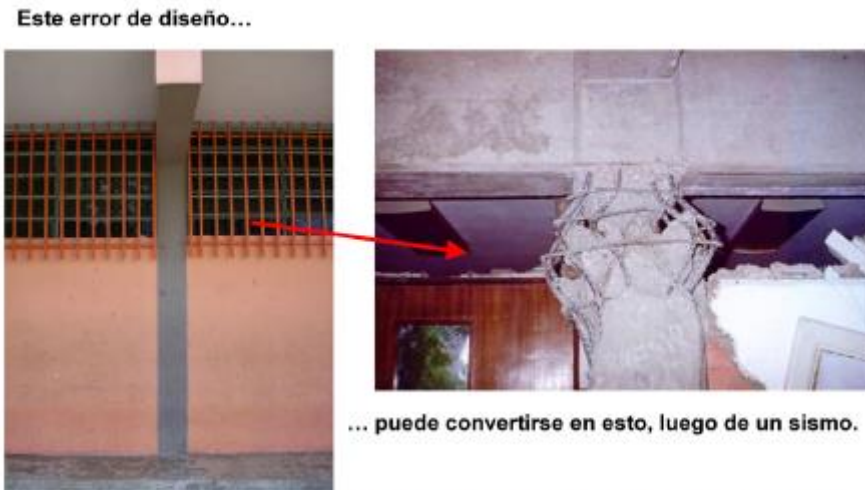
- Ante la insuficiente ductilidad de la columna corta, la falla se genera por tensión diagonal producida por elevados esfuerzos cortantes.

Falla típica de columna corta (Ambas fotos son de instituciones educativas venezolanas)

- Es por lo tanto recomendable no adosar directamente las paredes a las columnas, sino dejar un espacio libre entre ellas, o colocando algún tipo de junta que le permita a la columna deformarse libremente, permitiéndole trabajar dúctilmente en el momento de algún movimiento sísmico. (Deben fijarse muy bien las paredes a la viga superior, inferior o a ambas). (Centro de Investigación en Gestión Integral de Riesgos, 2009).

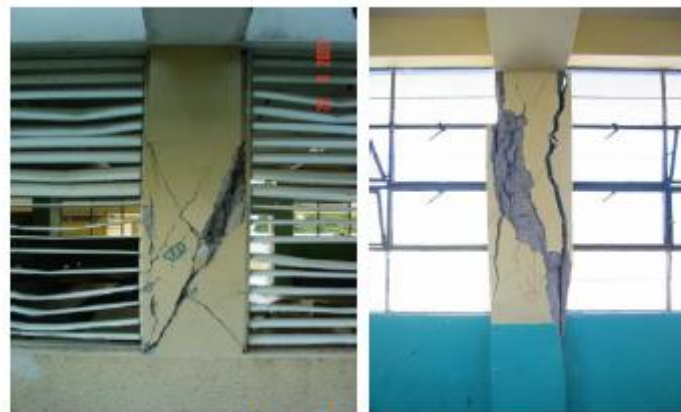
Falla típica de columna corta.

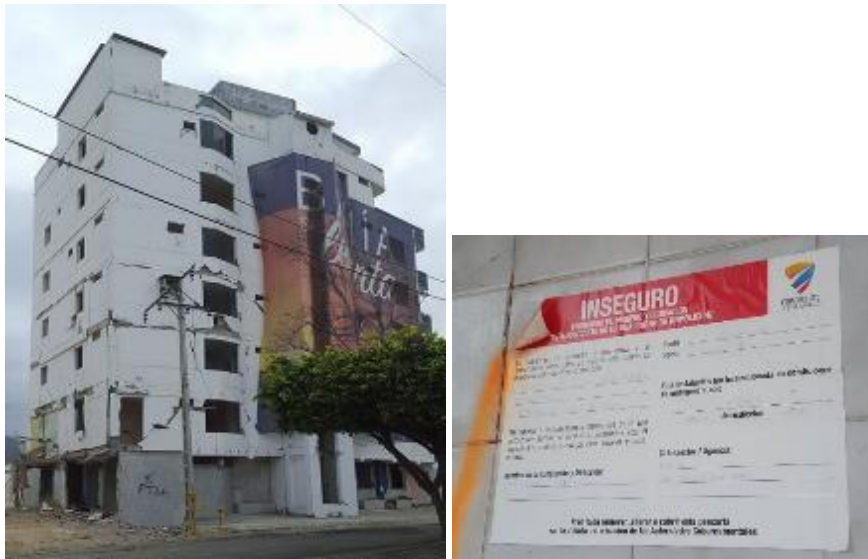
Figura 103 Edificio Jalil declarado inaccesible

La evaluación rápida realizada a los pocos días del evento sísmico del 16 de abril catalogó al edificio con el poster rojo, mismo que indica que la estructura es insegura y por lo tanto se prohíbe el ingreso. Curiosamente, este edificio fue evaluado por el mismo equipo de trabajo que lleva a cabo la actual consultoría.

Los daños que son evidentes, de acuerdo a la inspección en sitio, se concentran en elementos no estructurales: como mampostería exterior, instalaciones eléctricas e hidrosanitarias, panelería interior, ventanería, y recubrimientos de columnas. así mismo, en el interior de la edificación, se puede observar daños estructurales en gradas, así como se tiene la clara percepción de que el edificio ha perdido su verticalidad.

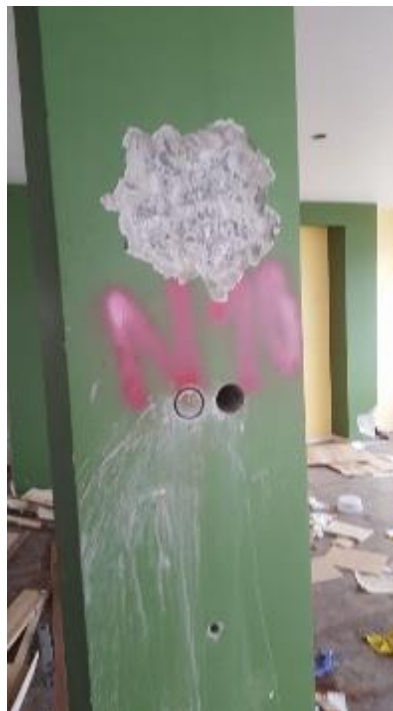
Figura 104 Pruebas de Extracción de núcleo Edificio Jalil

La extracción de los diez núcleos y diez esclerómetros fueron realizados por Labscotest Cia. Ltda. La determinación de la resistencia real a la compresión del hormigón se realizó a través de la extracción de núcleos (método destructivo) usando la norma ASTM C42 y cierta referencia con el ensayo de rebote esclerométrico (método no destructivo) usando la norma ASTM C805.

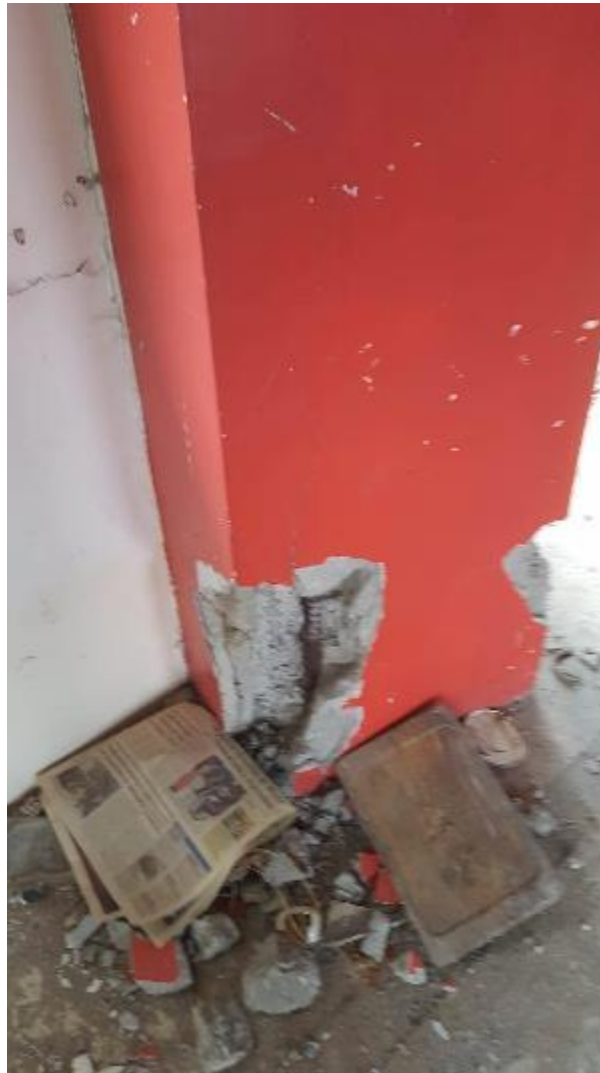
Según los ensayos elaborados de extracción de núcleo, las resistencias del hormigón fueron muy bajas, como consecuencia del sismo, pero cabe la posibilidad de que no se hayan cumplido con las resistencias en el proceso constructivo ya que es una constante en todos los edificios afectados y construidos en la costa ecuatoriana.

Una variable para indicar que no se cumplió con las resistencias de diseño es el exceso de oxidación de las varillas, por lo que queda la incertidumbre de que se haya usado arena de mar, o a su vez no se hayan respetado las condiciones mínimas de recubrimiento para ambientes salinos.

Figura 126 Oxidación de varillas de Refuerzo Columnas Planta Baja – Edificio Jalil

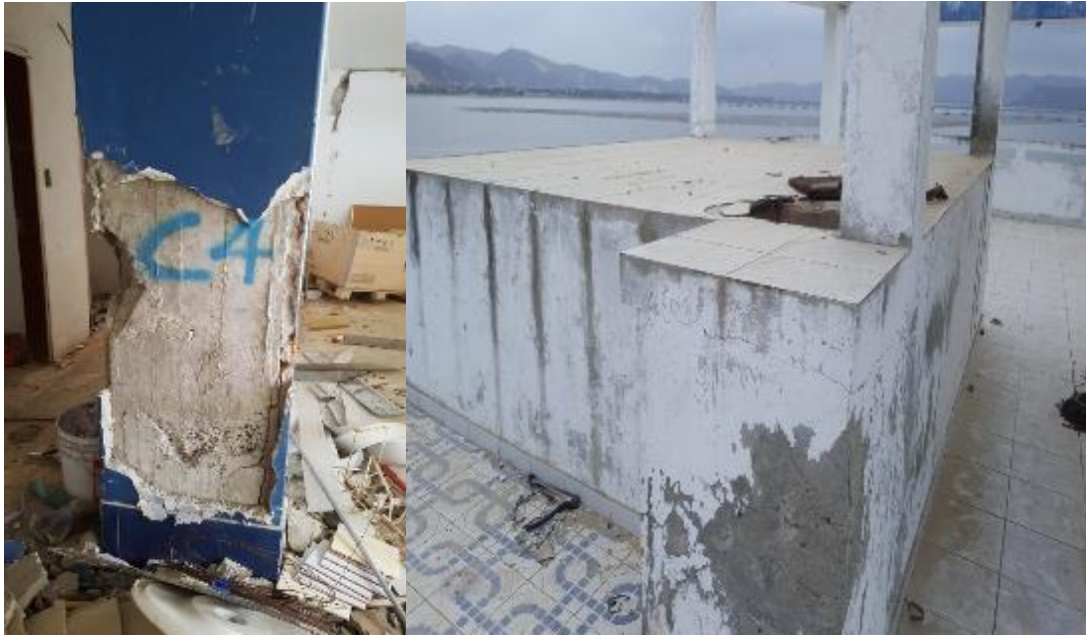
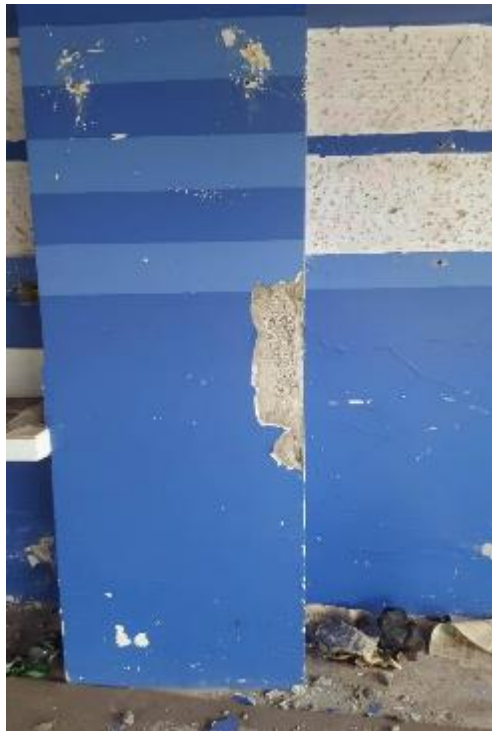
A partir del cuarto piso hacia la terraza, las columnas centrales tienen esta conformación (figura), pudo haberse amplificado debido al gran peso en la terraza, por la cisterna de hormigón. Se puede apreciar solo desconchamiento del recubrimiento casi en la parte central de la columna, y fisuras en la zona de rótulas plásticas, generalmente ocurridas a una distancia de “d” (peralte) del apoyo.

Figura 127 Desprendimientos del recubrimiento en columnas desde Planta alta hasta el último piso – Edificio Jalil

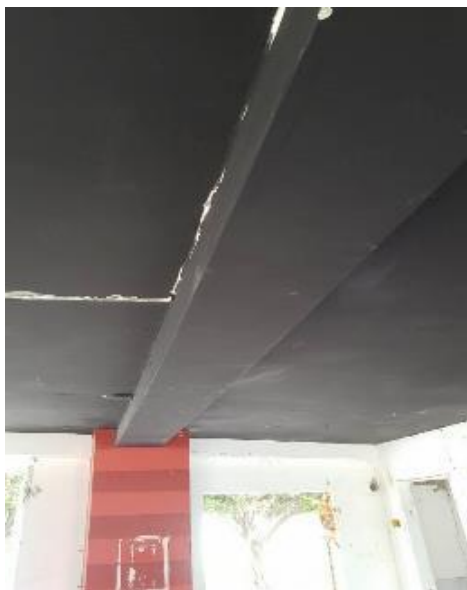
Las vigas y losas al estar sometidas a variaciones de cargas por el sismo, tienden a deformarse, como es el caso de la losa de primer piso alto, lo malo es que si bien se deforman por la ductilidad de los elementos, deben de regresar a su estado original por la linealidad del diseño, pero en el caso de la losa de Jalil esa Deformación quedó permanente. Esto generará esfuerzos adicionales, volviéndose un peligro para las personas que residen en el edificio.

Figura 131 Deflexiones Permanentes en losas y vigas – Edificio Jalil

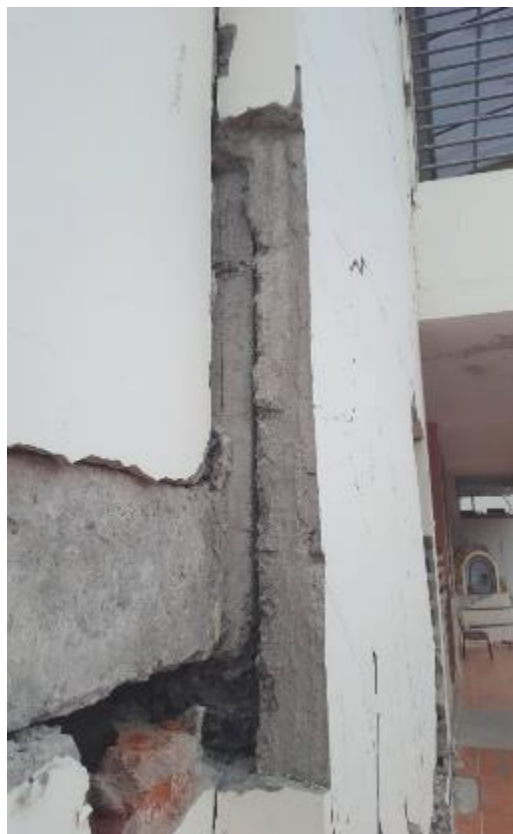
En la figura, existen excesos de enlucidos en el orden de 5cm, aparte existen paredes por fuera de los elementos principales, sin ningún amarre a ellos. Puede que no haya
