**UNIVERSIDAD CATÓLICA  
DE SANTIAGO DE GUAYAQUIL**

**“AGRIETAMIENTO POR FATIGA TOP-DOWN EN  
PAVIMENTOS ASFÁLTICOS”**

**Trabajo de titulación previo a la obtención del título de  
INGENIERO CIVIL**

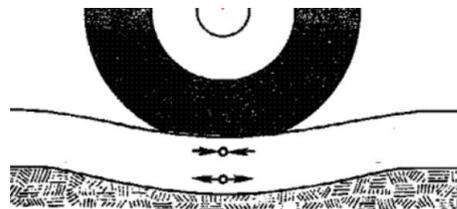
*Figura 1.1. Deformaciones y esfuerzos en la capa asfáltica bajo una carga*

En el caso del agrietamiento por fatiga, tradicionalmente este se ha asociado al surgimiento de grietas en la parte inferior de la capa asfáltica como producto de las deformaciones por tracción debido a las cargas, que van propagándose hacia arriba, provocando la destrucción del pavimento con el tiempo, ver Figura 1.1. Este tipo de mecanismo de falla es uno de los criterios usuales en la mayoría de los métodos de diseño y análisis de pavimentos flexibles.

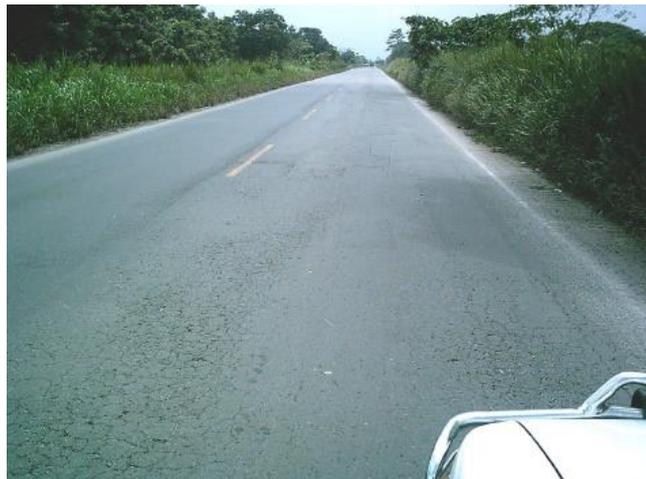
*Figura 2.1.* Agrietamiento por fatiga tipo piel de cocodrilo. Tomado de materiales de clases de la asignatura Pavimentos. Ing. Rolando Vila. UCSG. 2019.

Las grietas ascendentes correspondientes a la fatiga “convencional” se generan por una serie de grietas interconectadas cuyo origen es la falla por fatiga de la capa de rodadura asfáltica bajo acción repetida de las cargas de tránsito. El agrietamiento se inicia en el fondo de la capa asfáltica donde los esfuerzos y deformaciones unitarias de tracción son mayores bajo la carga de una rueda. Inicialmente, las grietas se propagan a la superficie como una serie de grietas longitudinales paralelas. Después de repetidas cargas de tránsito, las grietas se conectan formando polígonos con ángulos agudos que desarrollan un patrón que se asemeja a una malla de gallinero o a la piel de cocodrilo (Valdés, Pérez, & Calabi, 2012). Esta situación se aprecia en la Figura 2.1.

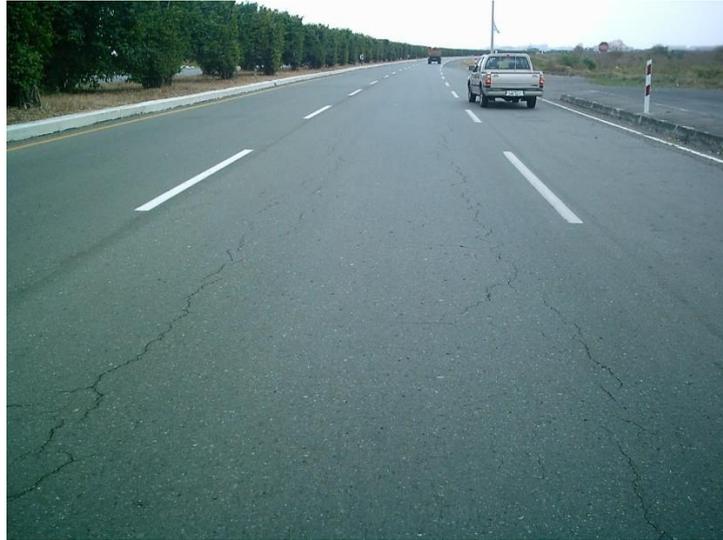
*Figura 2.2.* Deterioro por TPD en fase de desarrollo. Tomado de materiales de clase de la asignatura Pavimentos. Ing. Rolando Vila. UCSG. 2019.

Las grietas descendentes o TDC son una forma de fatiga relacionada con la carga de la rueda, que se produce en la trayectoria de la rueda o zonas cercanas, las que generan grietas predominantemente paralelas al eje de la vía, ver Figura 2.2.A lo largo de los bordes de estas grietas pueden ocurrir interconexiones con otras grietas que pueden terminar formando un patrón muy parecido a la llamada piel de cocodrilo.

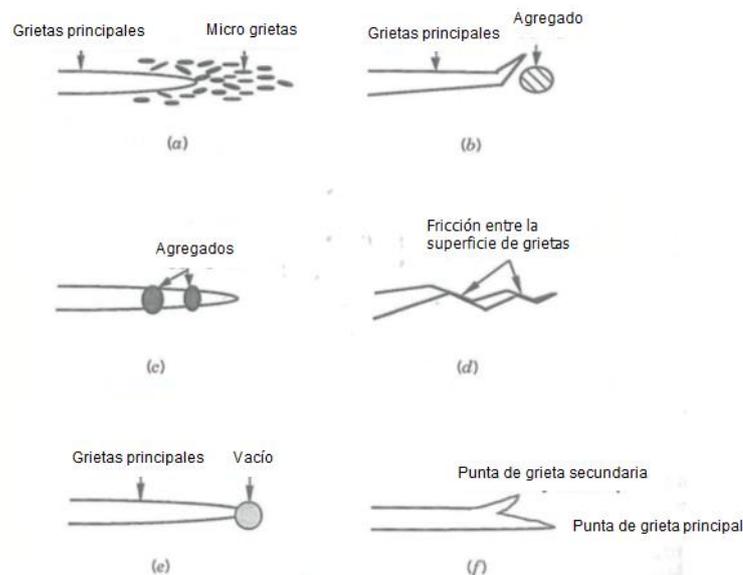
Figura 2.3. Mecanismos de agrietamiento por etapas. (a) Etapa de iniciación, (b) etapa de propagación, (c-f) etapa de fractura o fallo. Tomado del libro “Fracture Mechanics of Concrete, Applications of Fracture Mechanics to Concrete, Rock and Other Quasi-Brittle Materials” por S. Shah, S. Shwartz & Ch. Ouyang, 1995, New York, USA: Wiley-Interscience Publication.

La primera etapa, conocida como iniciación, es donde se producen los primeros cambios microestructurales a consecuencia de los factores que está sometido el material, dando cabida a la formación de microfisuras. La segunda etapa es de propagación, donde se generan macrofisuras producto de la unión de las microfisuras ya existentes. Esta unión de microfisuras se debe a que se generan mecanismos de trabazón en la matriz de los agregados, sumándole las discontinuidades propias del material, como dislocaciones existentes, los poros y vacíos presentes, que producen senderos o caminos de fisuración aumentando así la longitud de la grieta o fisura, que terminan (tercera etapa) con la fractura o fallo total del material, cuando se separan íntegramente las dos caras del material presente, ver Figura 2.3. (p. 33)

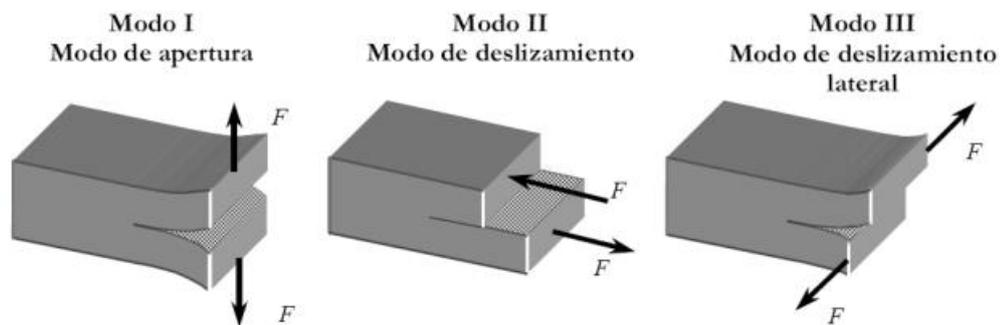
*Figura 2.4.* Modos de propagación de fisuras de materiales. Tomada del libro “Fractura Mecánica: un enfoque Global”, por Oller S., 2001, Barcelona, España: Ediciones Centro Internacional de Métodos Numéricos en Ingeniería.

Una forma de clasificación de las formas de fisuración de un material se describe a continuación Valdés et al. (2012), la que permite estudiar la concentración de tensiones en la cabeza de una fisura a través de 3 modos, ver Figura 2.4.

- Modo I o modo de apertura (tracción normal), en este modo las caras de la fisura se separan de forma casi paralela entre sí.
- Modo II o modo de corte (corte normal), las caras se deslizan una sobre otra.
- Modo III o modo de rasgado (corte paralelo), las caras de la fisura se deslizan lateralmente una respecto a la otra. (p.34)

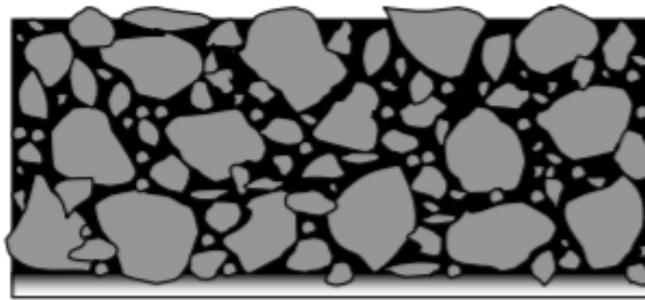
Figura 2.5. Representación de la estructuración homogénea de los agregados en mezcla asfáltica.

La granulometría presente en la mezcla asfáltica puede tomar una posición, en el proceso de colocación de la misma, donde los agregados gruesos se agrupan en la parte superficial y así tener poco agregado fino en las zonas de relleno, por eso tiende a ser débil y propensa a agrietamiento, ver Figuras 2.5. y 2.6. Hay muchos métodos para evitar y combatir este tipo de problemas, como el de usar asfaltos más viscosos que permitan trabar mejor las partículas minerales e impidan que se separen los agregados de mayor tamaño.

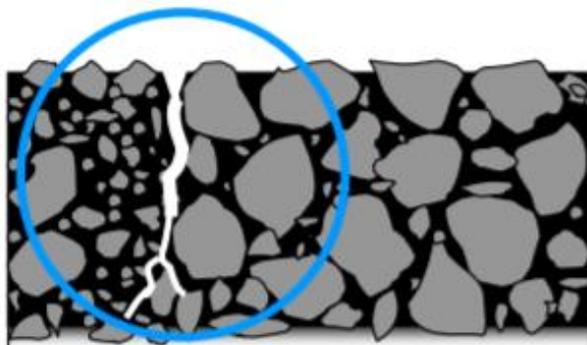
Figura 2.6. Segregación de los agregados en mezcla asfáltica. Tomado de “Sobre las enfermedades de los pavimentos de las carreteras” por Del Val Melús & Medina, 2010, Madrid, España: Universidad

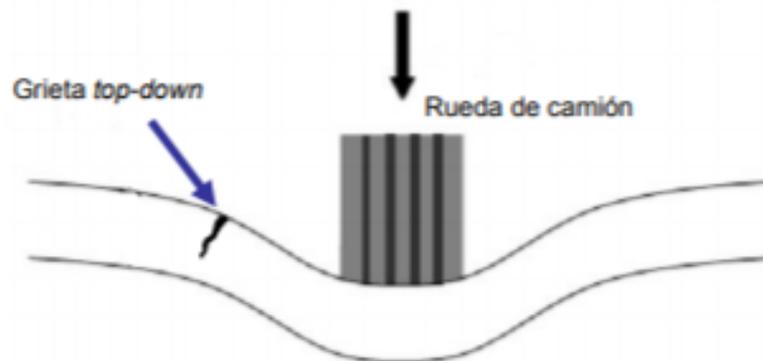
Figura 2.7. Desarrollo de fisura Top-Down en pavimento con asfalto envejecido. Tomado de “Sobre las enfermedades de los pavimentos de las carreteras” por Del Val Melús & Medina, 2010, Madrid, España: Universidad Politécnica de Madrid

El severo envejecimiento de la mezcla asfáltica cerca de la superficie provoca en ella una alta rigidez, que cuando se combina con una elevada presión de contacto de las llantas, causa el inicio de las grietas y su propagación descendente, ver Figura 2.7.

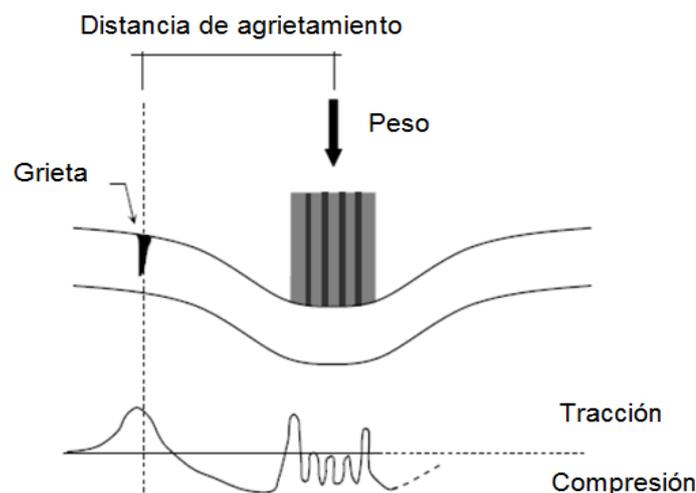
*Figura 2.8.* Inicio de la fisuración descendente debido a flexión negativa a los lados de la rodada. Tomado de “Construction quality, temperature and rutting effect on top-down cracking initiation” por Freitas et al., 2005, Braga, Portugal: Departamento de Ingeniería, Universidad de Minho.

Un mecanismo está relacionado con la tracción superficial inducida por la flexión de la capa asfáltica lejos del neumático (es decir, flexión negativa a los lados de la rodada), que gobierna el inicio de grietas en capas de mezclas asfálticas de espesor medio. Ver Figura 2.8.

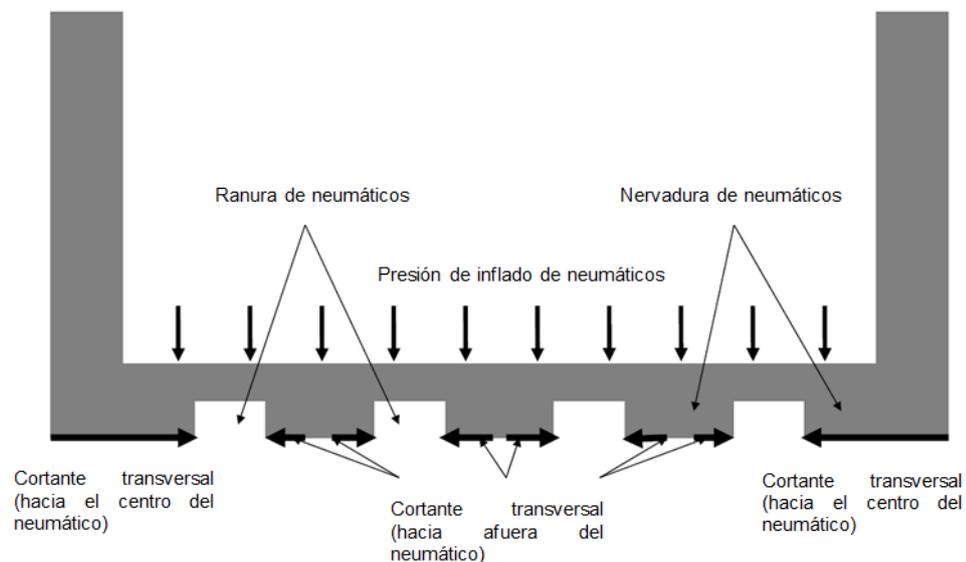
*Figura 2.9.* Detalle de las tensiones producidas por las huellas de los neumáticos. Tomado de “Determining the causes of top-down cracks in bituminous Pavements” por Baladi, G., Schorsch, M., & Svasdisant, T., 2003, East Lansing, Michigan: Michigan Department of Transportation.

El otro está asociado con la presión de contacto neumático pavimento, que no es homogénea, sino que hay unos gradientes de presión muy fuertes en los límites de las acanaladuras y en los bordes externos de la banda de rodamiento, lo que genera

tensiones tangenciales, iniciando fisuras que después progresarán (Proyecto Fenix, 2008). Ver Figura 2.9.

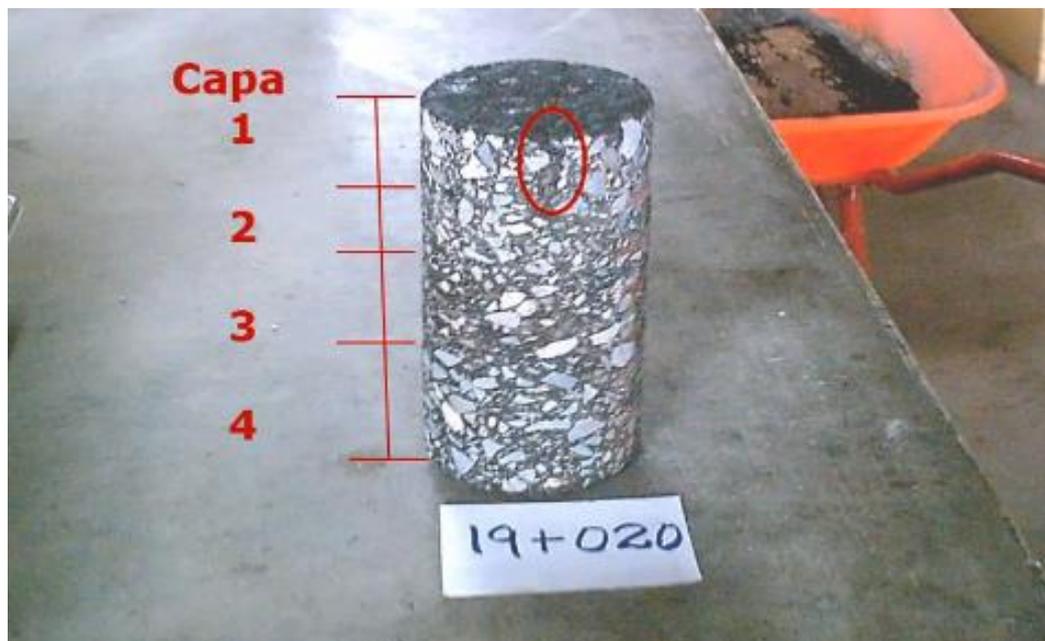
*Figura 2.10.*Núcleo extraído con grieta del tipo Top-Down. Tomado de materiales de clases de la asignatura Pavimentos. Ing. Rolando Vila. UCSG. 2019.

Una de las maneras convencionales de averiguar y descubrir qué tipo de agrietamiento por fatiga sufre un pavimento asfáltico es la toma de testigos, su procedimiento es la de extraer testigos o núcleos de sección circular de la zona que presenta agrietamiento. Alguno de los testigos debe de situarse justamente en la fisura a chequear, de modo que se pueda determinar, una vez extraído el núcleo, la profundidad de la grieta, ver Figura 2.10. No obstante se deberá de tomar testigos alrededor de la fisura para determinar las propiedades de la mezcla asfáltica de la zona dañada. Por último, es necesario extraer un último testigo situado en una zona no dañada para así realizar una comparación de las propiedades de los dos dichos testigos.

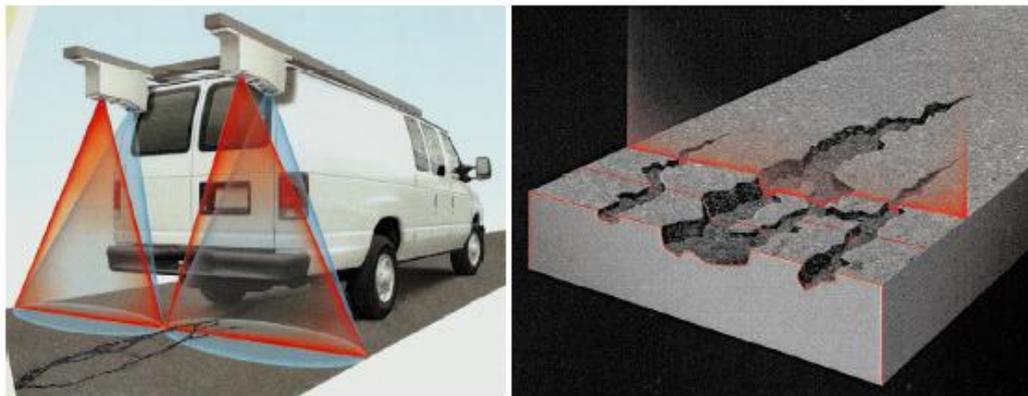
*Figura 2.11.*Esquema de funcionamiento de los equipos de auscultación superficial de pavimentos tipo Video-láser. Recuperado de <http://www.pavemetrics.com/applications/road-inspection/lcms2-en/>

El aspecto geometría y localización de los deterioros de carácter superficial pueden inspeccionarse mediante técnicas basadas en la obtención de imágenes y, si se combinan con el empleo de láser, incluso hasta algunas características como la abertura y profundidad visible de las grietas. Ver Figura 2.11.

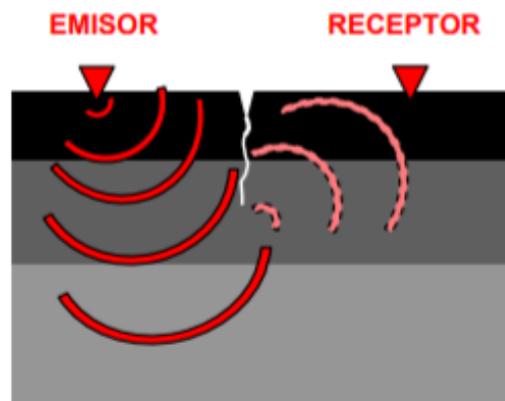
*Figura 2.12.* Representación didáctica de la utilización de ondas para determinar profundidad de grietas Top-Down.Tomado de “Sobre las enfermedades de los pavimentos de las carreteras” por Del Val Melús & Medina, 2010, Madrid, España: Universidad Politécnica de Madrid

Se diagnostica el procedimiento de una manera simple en donde si la grieta a estudiar fuese TDC, la onda supondrá un obstáculo parcial, ya que la bordeará la grieta por debajo y el tiempo de demora en que la onda llegue al receptor indicara a que profundidad en la capa de pavimento asfáltico llega la grieta, como se presenta en la Figura 2.12.

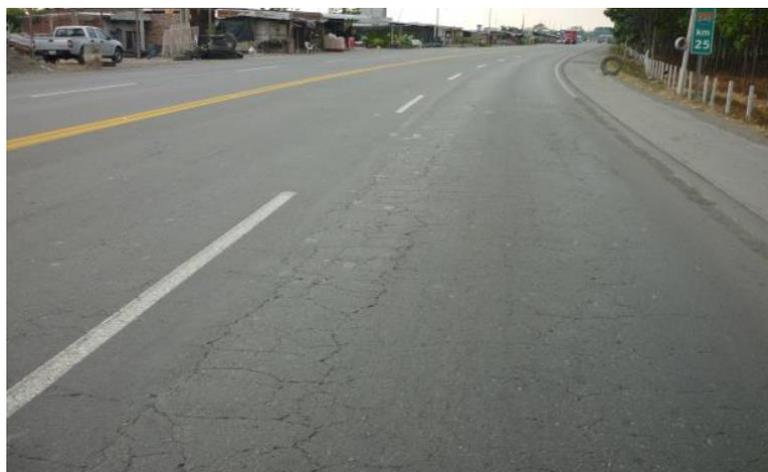
*Figura 3.1. Agrietamientos tipo top-down presentes en la vía “Durán-Boliche”*

En las vías principales ecuatorianas de la región Costa el tipo de deterioro que ocurre con mayor frecuencia, y de manera confirmada por las rehabilitaciones que se realizan, es el agrietamiento top-down (TDC). En general, los daños que generan los agrietamientos top-down, inicialmente longitudinales, terminan siendo muy similares a la piel de cocodrilo de la fatiga clásica (BUT). Ver Figura 3.1.

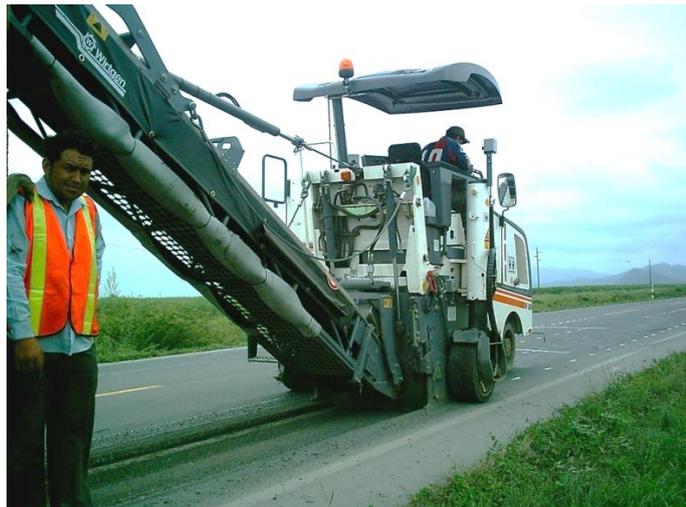
*Figura 3.2.* Trabajos de fresado en sectores de una vía

que siempre conllevan trabajos previos de bacheo, normalmente se comienza con un fresado de 5 o 7,5 cm de profundidad que permite eliminar las zonas dañadas, como puede verse en la Figura 3.2. Esto es posible evidentemente porque las fisuras se encuentran en la parte superior de la capa asfáltica.

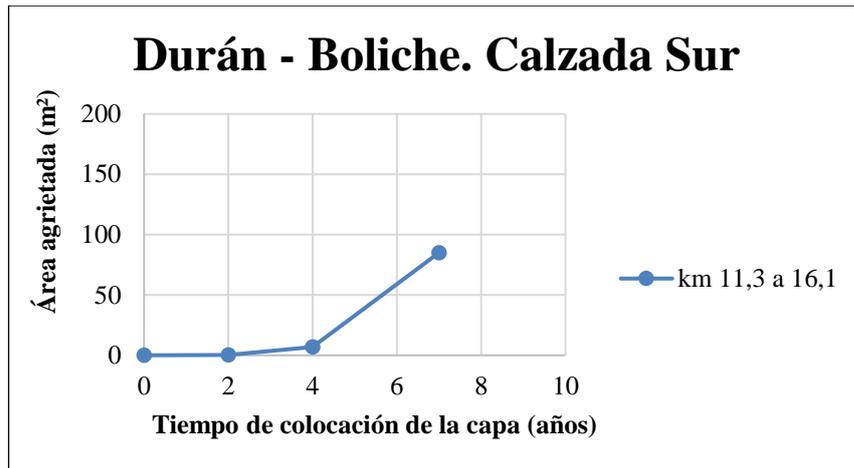
Figura 3.3. Variación de los deterioros con el tiempo en la vía “Durán – Boliche” Calzada Sur

Se muestran en la Tabla 3.4 y en la Figura 3.3 la variación en el tiempo de las áreas dañadas promedios cada 100 m de vía. Dichos promedios incluyen los deterioros TDC con todo tipo de intensidad.

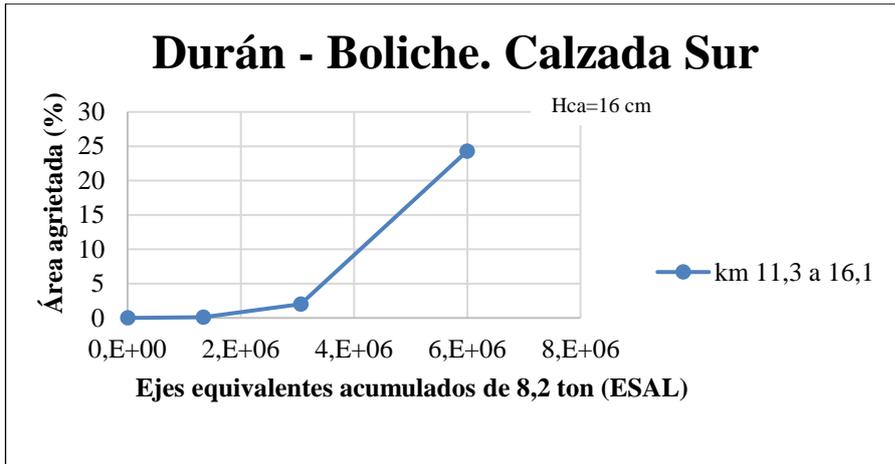
Figura 3.4. Variación de los deterioros con los ESAL. Vía “Durán–Boliche” Calzada Sur

Se muestran en la Tabla 3.5 y en la Figura 3.4 la variación de la densidad de daños promedio cada 100 m de vía, en porcentaje respecto al área, con los ESAL.

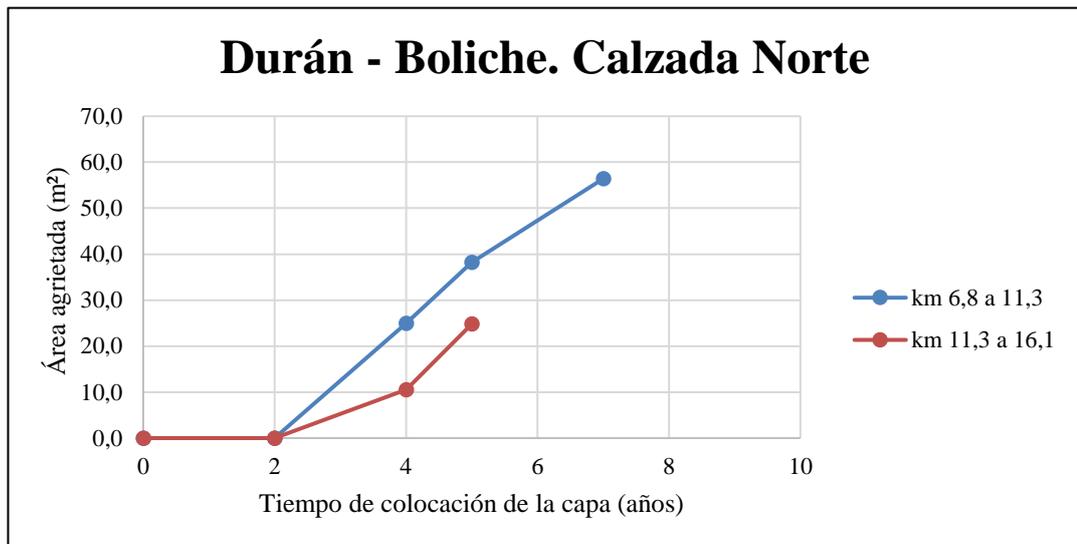
Figura 3.5. Variación de los deterioros con el tiempo en la vía “Durán - Boliche” Calzada Norte

Se muestran en la Tabla 3.9. y en la Figura 3.5 la variación en el tiempo de las áreas dañadas promedios cada 100 m de vía. Dichos promedios incluyen los deterioros TDC con todo tipo de intensidad.

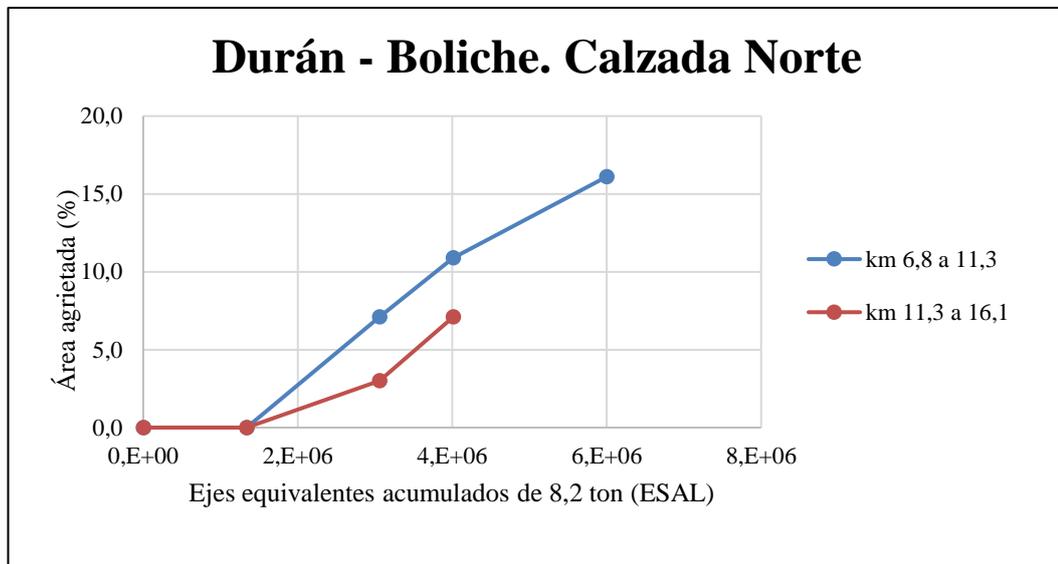
Figura 3.6. Variación de los deterioros con los ESAL en la vía “Durán - Boliche” Calzada Norte

Se muestran en la Tabla 3.10. y en la Figura 3.6. la variación de la densidad de daños promedio cada 100 m de vía, en porcentaje respecto al área, con los ESAL.

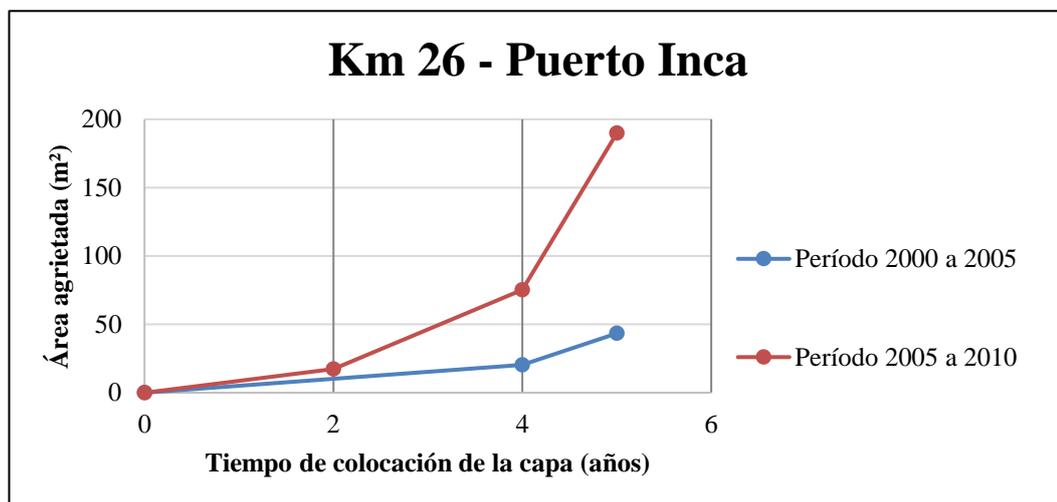
Figura 3.7. Variación de los deterioros con el tiempo en la vía “Km 26 - Puerto Inca”

Se muestra en la Tabla 3.14. y en la Figura 3.7. la variación en el tiempo de las áreas dañadas promedios cada 100m de vía: Dichos promedios incluyen los deterioros TDC con todo tipo de intensidad.

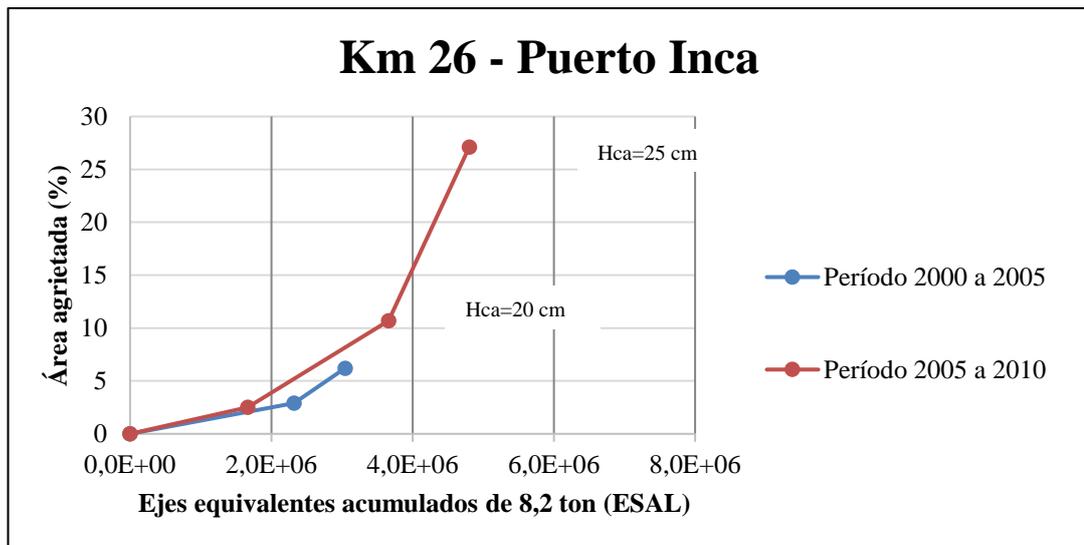
Figura 3.8. Variación de los deterioros con los ESAL en la vía “Km 26 - Puerto Inca”

Se muestran en la Tabla 3.15. y en la Figura 3.8. la variación de la densidad de años promedio cada 100 m de la vía, en porcentaje respecto al área, con los ESAL.

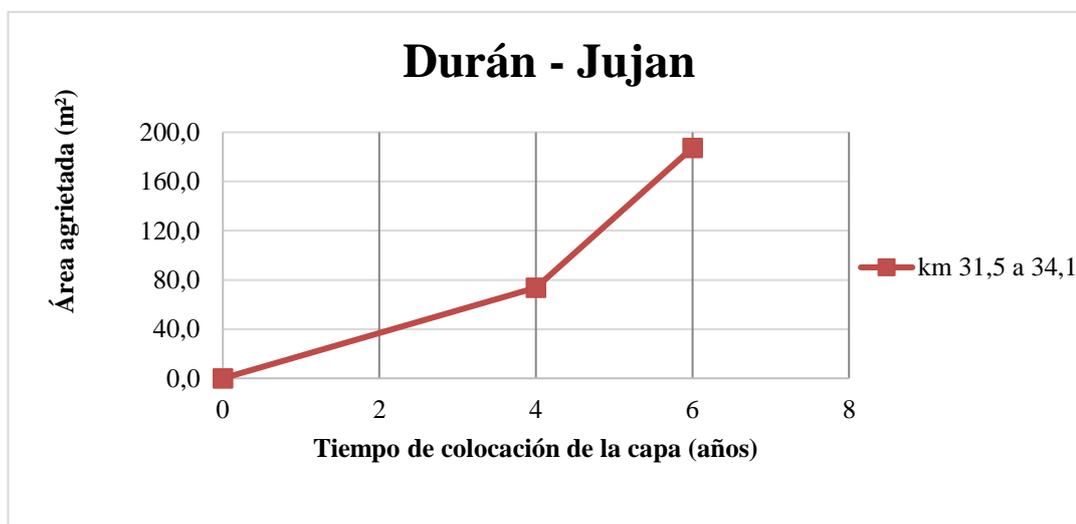
Figura 3.9. Variación de los deterioros con el tiempo en la vía “Durán – Jujan”

Se muestra en la Tabla 3.19. y en la Figura 3.9. la variación en el tiempo de las áreas dañadas promedios cada 100 m de vía: Dichos promedios incluyen los deterioros TDC con todo tipo de intensidad.

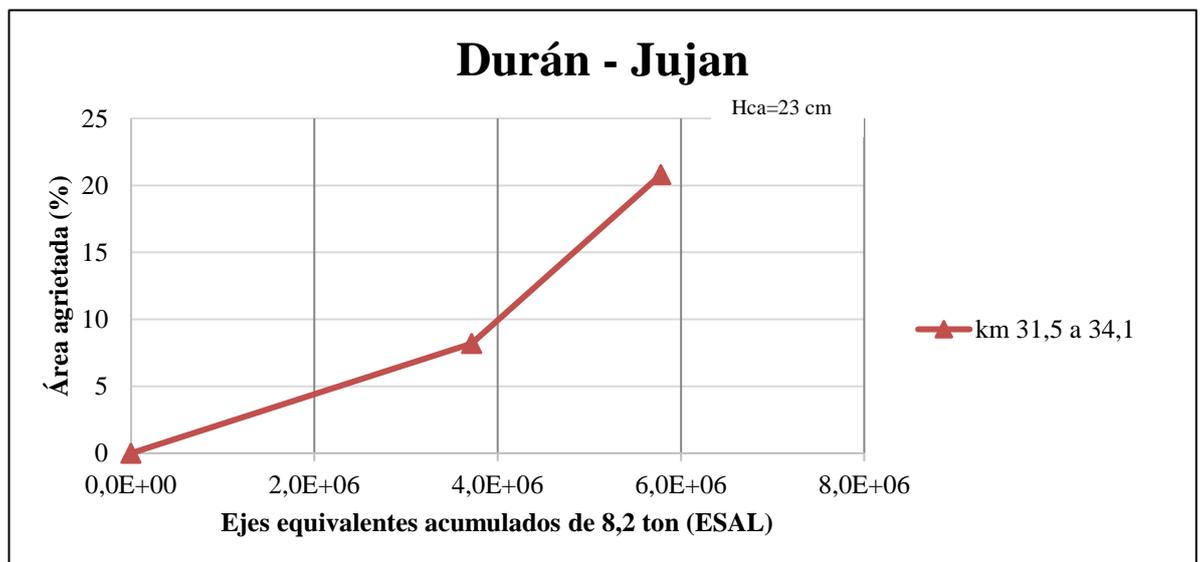
*Figura 3.10. Variación de los deterioros con los ESAL en la vía “Duran – Jujan”*

Se muestran en la Tabla 3.20. y en la Figura 3.10. la variación de la densidad de años promedio cada 100 m de la vía, en porcentaje respecto al área, con los ESAL.

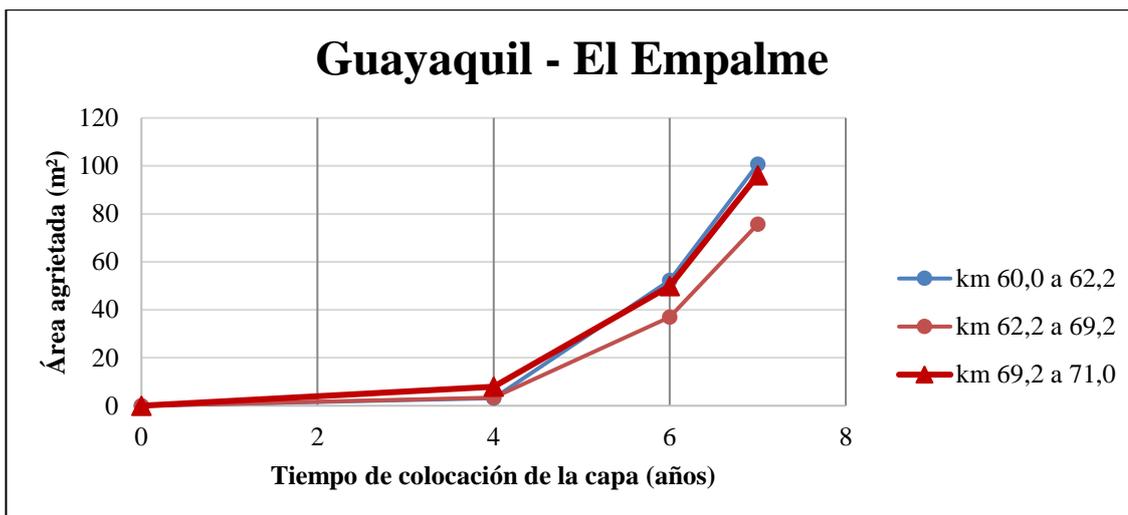
Figura 3.11. Variación de los deterioros con el tiempo en la vía “Guayaquil - El Empalme”

Se muestran en la Tabla 3.24. y en la Figura 3.11 la variación en el tiempo de las áreas dañadas promedios cada 100 m de vía. Dichos promedios incluyen los deterioros TDC con todo tipo de intensidad.

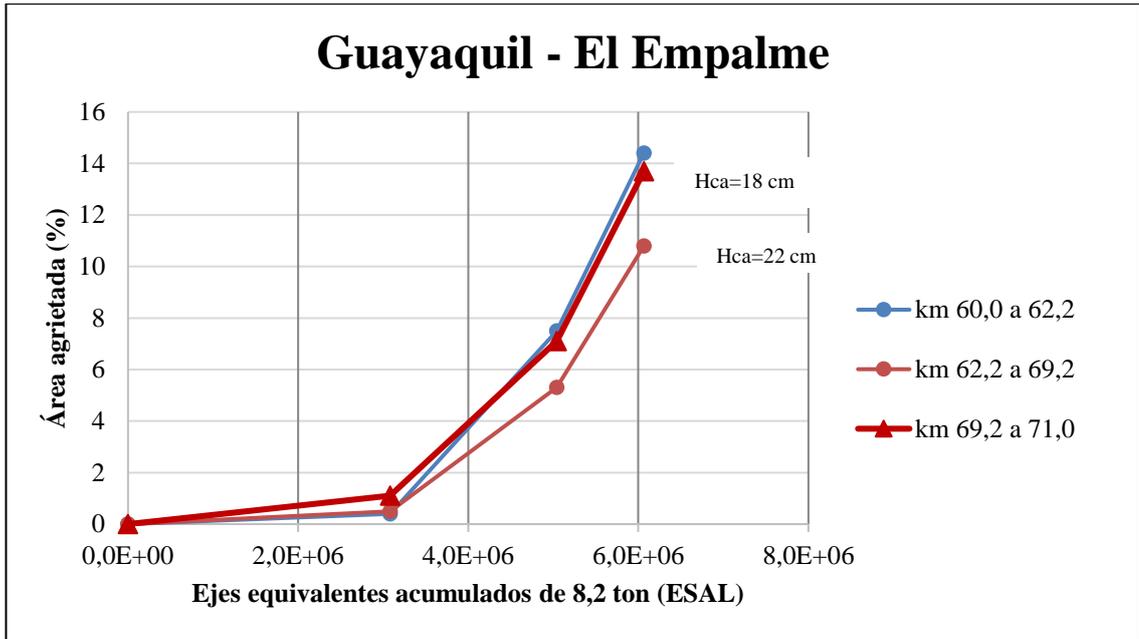
Figura 3.12. Variación de los deterioros con los ESAL en la vía “Guayaquil - El Empalme”

Se muestran en la Tabla 3.25. y en la Figura 3.12 la variación de la densidad de daños promedio cada 100 m de vía, en porcentaje respecto al área, con los ESAL.

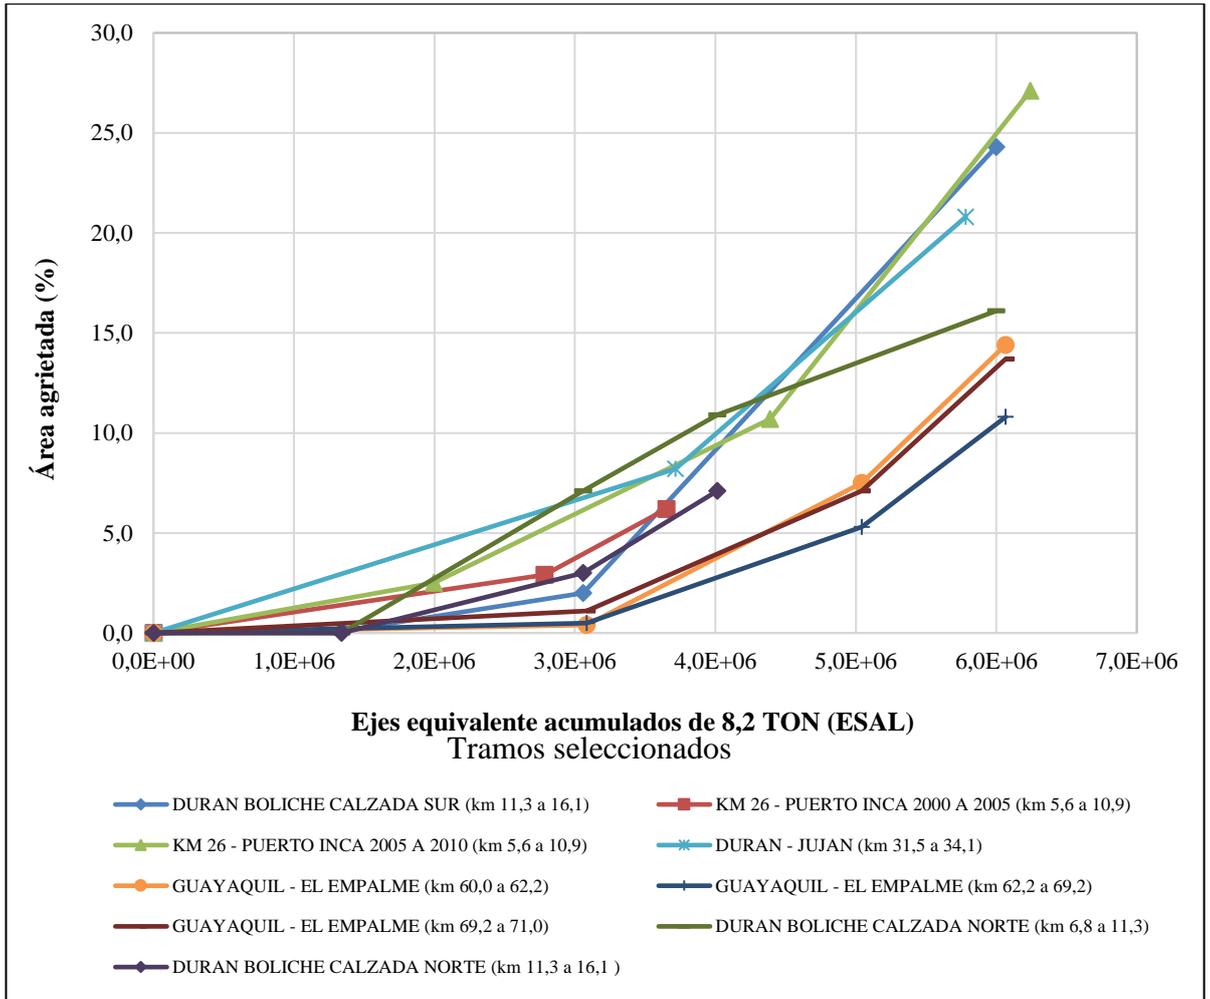
En la Figura 3.13. se puede observar la variación obtenida en todas las vías analizadas. Los tramos con mayores afectaciones, por encima del 20% de deterioro para el período de tiempo analizado o su correspondiente número de ejes equivalentes de 8,2 ton acumulados, son “km 26 - Puerto Inca” (km 5,6 a 10,9), “Durán – Boliche” Calzada Sur (km 11,3 a 16,1) y “Durán – Jujan” (km 31,5 a 34,1).

Figura 3.13. Variación de los deterioros con los ESAL en las vías mencionadas

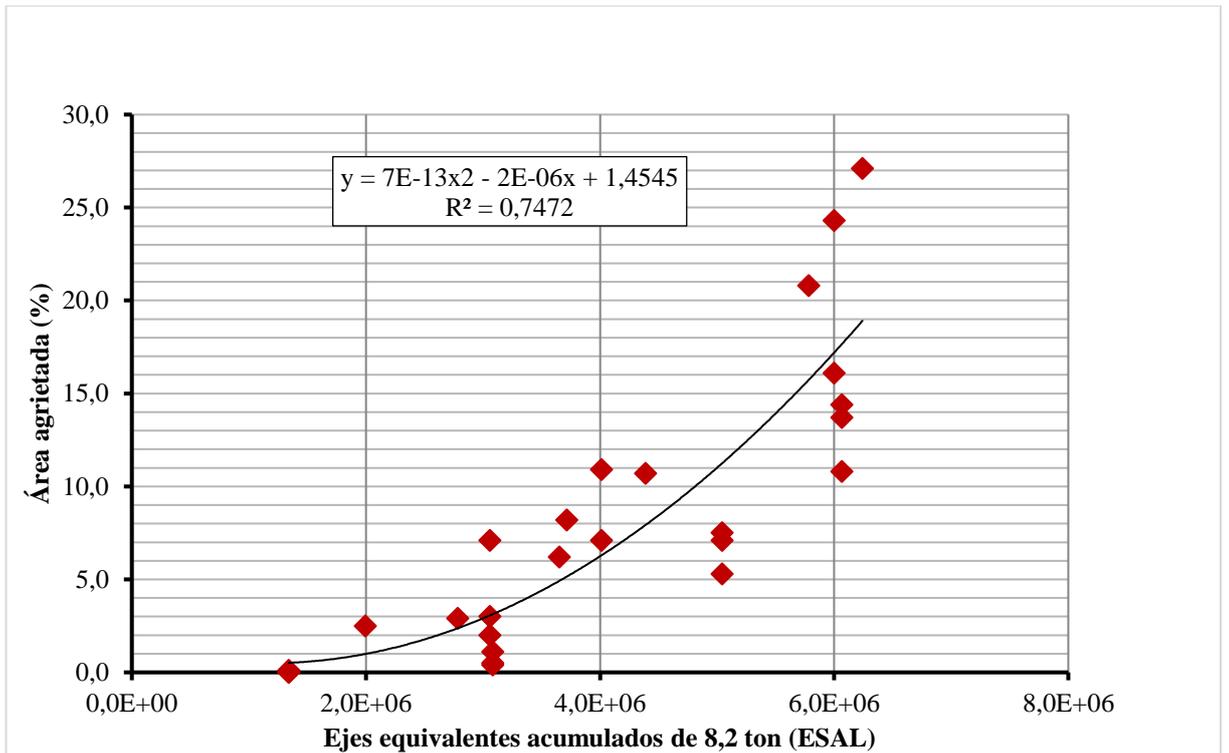
En la Figura 3.14. se muestra la variación de la densidad de daños promedio cada 100 m de vía, en porcentaje respecto al área, respecto a los ESAL de todas las vías mencionadas, mostrando para la curva de ajuste un coeficiente de determinación  $R^2$  del 74,7%, que puede considerarse un valor aceptable para este tipo de análisis donde existen muchas variables interrelacionadas, desde la calidad de las mezclas colocadas hasta los procedimientos constructivos empleados.

Figura 3.14. Curva de ajuste de ESAL vs (%) agrietamiento de las vías mencionada

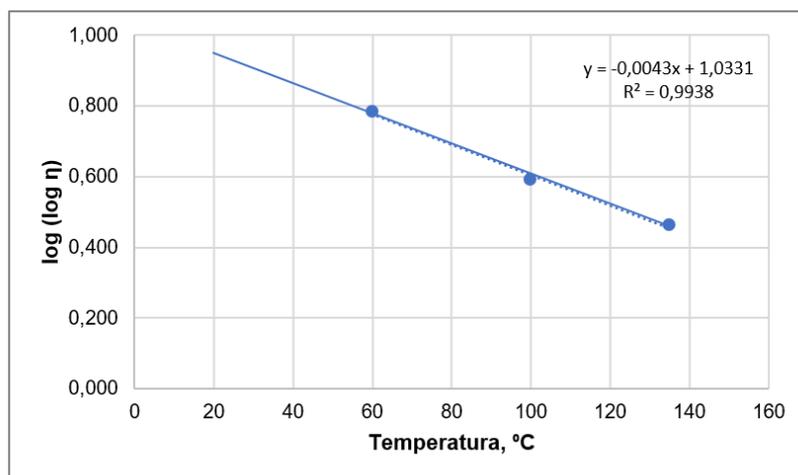
Con estos valores se obtuvo la relación viscosidad temperatura, que permite ajustar con una línea recta los valores de temperatura (°C) con los de viscosidad cinemática (cSt o mm<sup>2</sup>-s), estos en una escala doble logarítmica. En la Figura 4.1 se presentan los resultados graficados.

Figura 4.1. Gráfico de la variación de la viscosidad con la temperatura en el residuo RTFOT

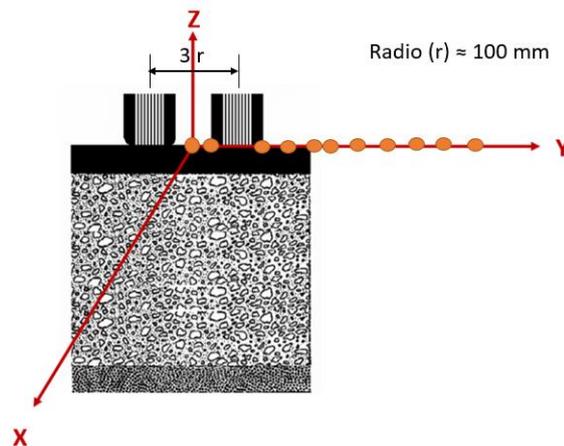
Los puntos en que se evaluaron las deformaciones unitarias y esfuerzos se representan de manera aproximada (hasta 1 metro) en la Figura 4.2. Todos ubicados en la superficie donde se espera que inicien este tipo de deterioros por TDC. Las coordenadas de los puntos se expresan en mm. Los resultados que se desean analizar son la deformación unitaria (STRAIN, m/m) y los esfuerzos (STRESS, MPa).

Figura 4.2. Esquema de parte de la ubicación de los puntos de control

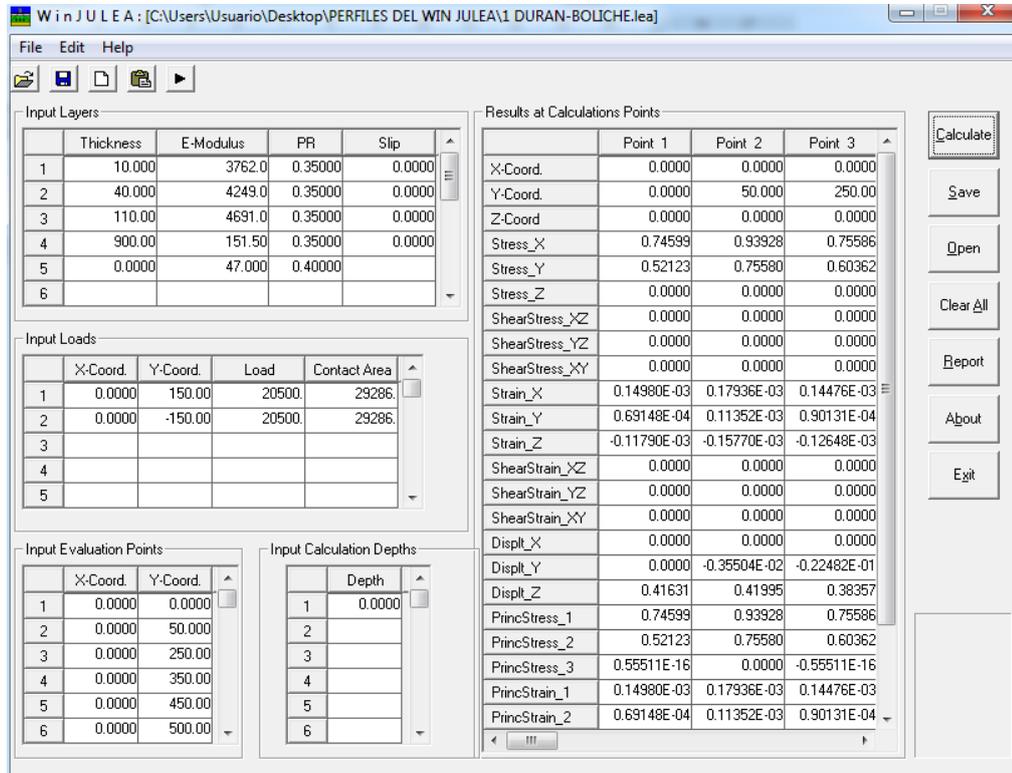
Un ejemplo de una corrida del software WINJULEA con los datos de entrada y la salida de resultados se muestra en la Figura 4.3. Esta corresponde a la vía Durán Boliche, Calzada Sur.

Figura 4.3. Ejemplo de entrada de datos y respuesta obtenida con el WINJULEA
