**UNIVERSIDAD CATÓLICA  
DE SANTIAGO DE GUAYAQUIL  
FACULTAD DE INGENIERÍA  
CARRERA DE INGENIERÍA CIVIL**

**Túneles de drenaje profundo como solución para la estabilización de  
grandes deslizamientos de tierra.**

**Trabajo de titulación previo a la obtención del título de  
INGENIERO CIVIL**

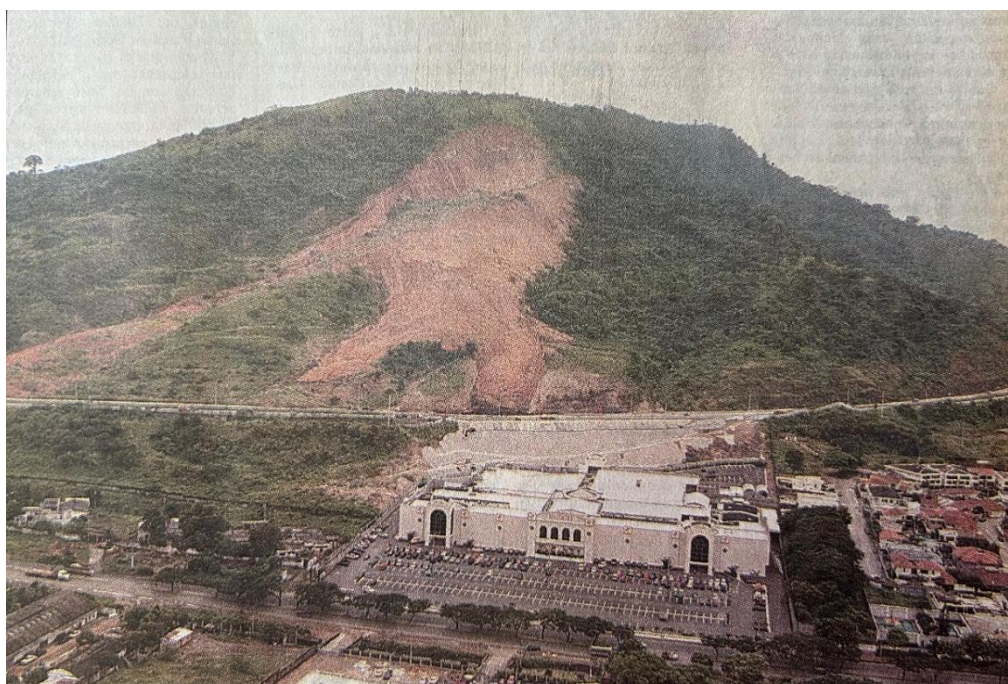
En la Figura 1 se presenta una foto aérea de la magnitud que tuvo el deslizamiento en 1998. En esta se observa la Vía Perimetral y el área de influencia afectada del centro comercial Riocentro Los Ceibos.

Figura 1. Vista aérea en la que se observa la magnitud del deslave ocurrido en cerro Azul, se observa la Vía Perimetral, el CC. Riocentro Los Ceibos y toda el área de influencia afectada

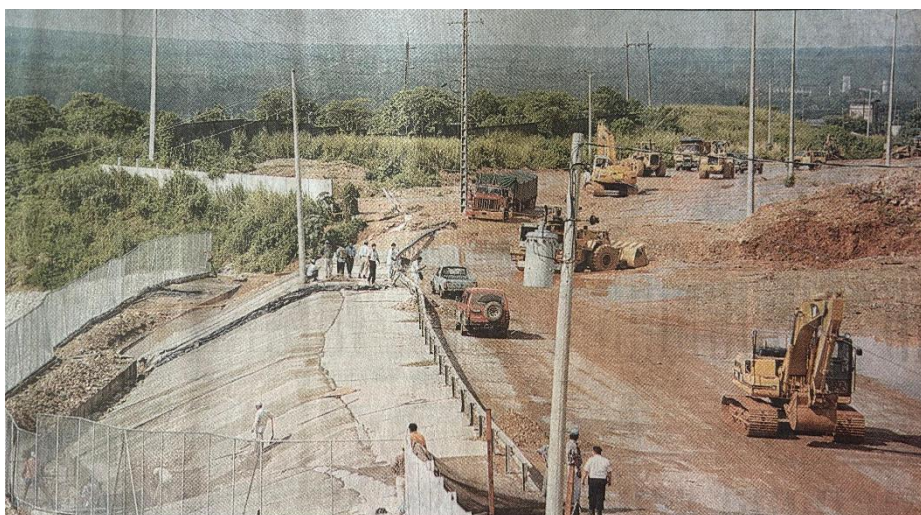
en la parte trasera se había llenado de lodo, a pesar de haber realizado trabajos en los muros de contención que delimitaban el área del centro comercial. En la Figura 7 se expone el trabajo de limpieza realizado en el Riocentro Los Ceibos.

Figura 7. *Personal evacuando el material del Cerro Azul, se presenta el muro fisurado tras el primer deslave*

Al comienzo, estos muros solo tenían fisuras que se repararon al mismo tiempo en que liberaban el paso de la Vía Perimetral. Después del primer deslizamiento, estos muros colapsaron por un nuevo deslave del cerro, llenando parte del parqueadero con material coluvial. En la Figura 8 se observa la parte del deslizamiento que amenazaba el centro comercial.

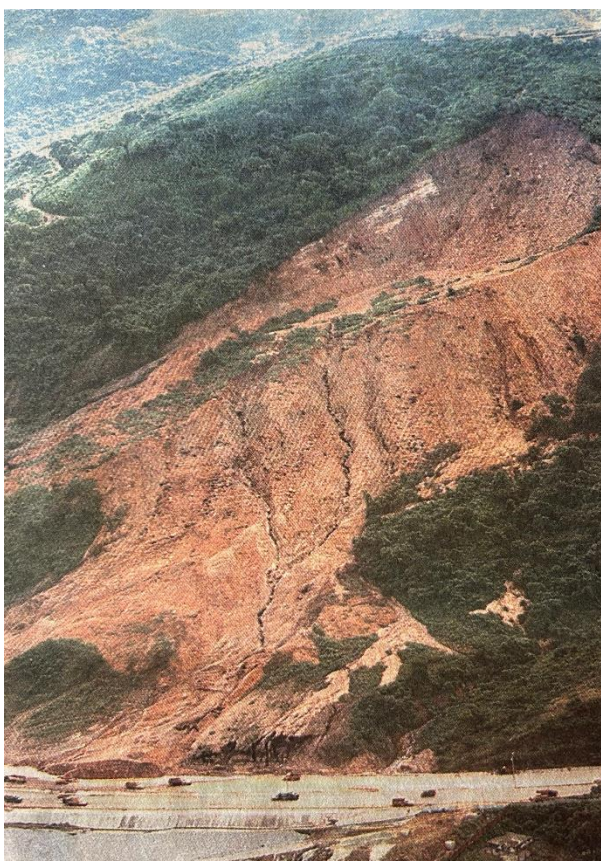
Figura 8. *Ramificación del deslizamiento con dirección al centro comercial Riocentro Los Ceibos*

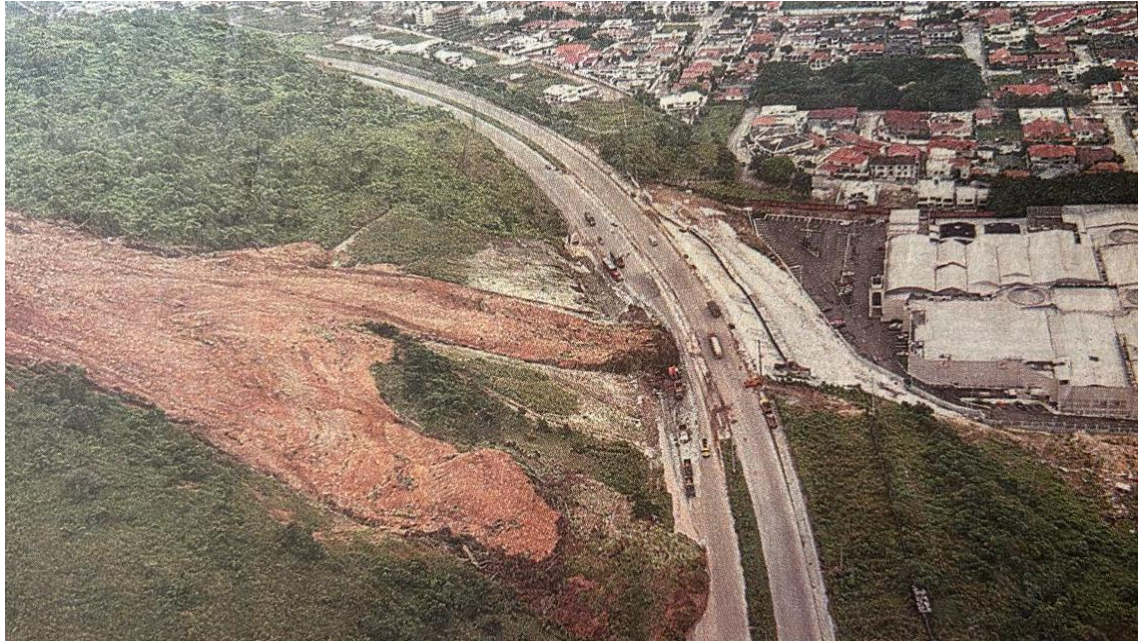
Como lo muestra la Figura 11, el 4 de abril de 1998, las masas de lodo y el material pedregoso desprendido de la ladera del Cerro Azul obstaculizaron el paso de vehículos en la Vía Perimetral, a la altura del kilómetro 32. Este derrumbamiento de tierra ocasionó que el muro de contención que protege al centro comercial, adyacente al sitio del deslave, quedara fisurado.

Figura 11. *Vía Perimetral colapsada por el deslizamiento de Cerro Azul*

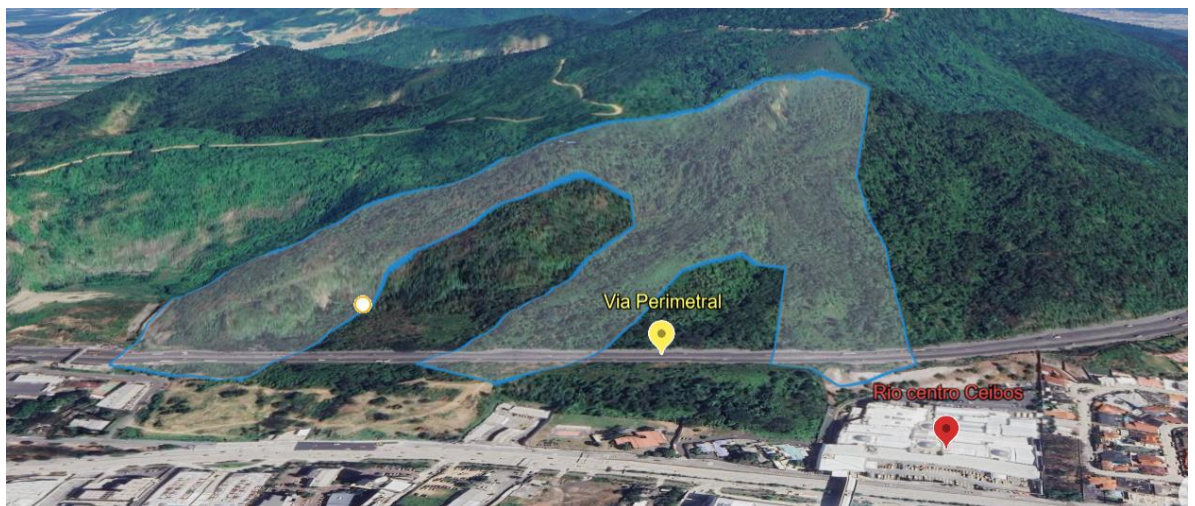
Figura 14. Simulación de deslizamiento de Cerro Azul llegando a interrumpir paso de la Vía Perimetral

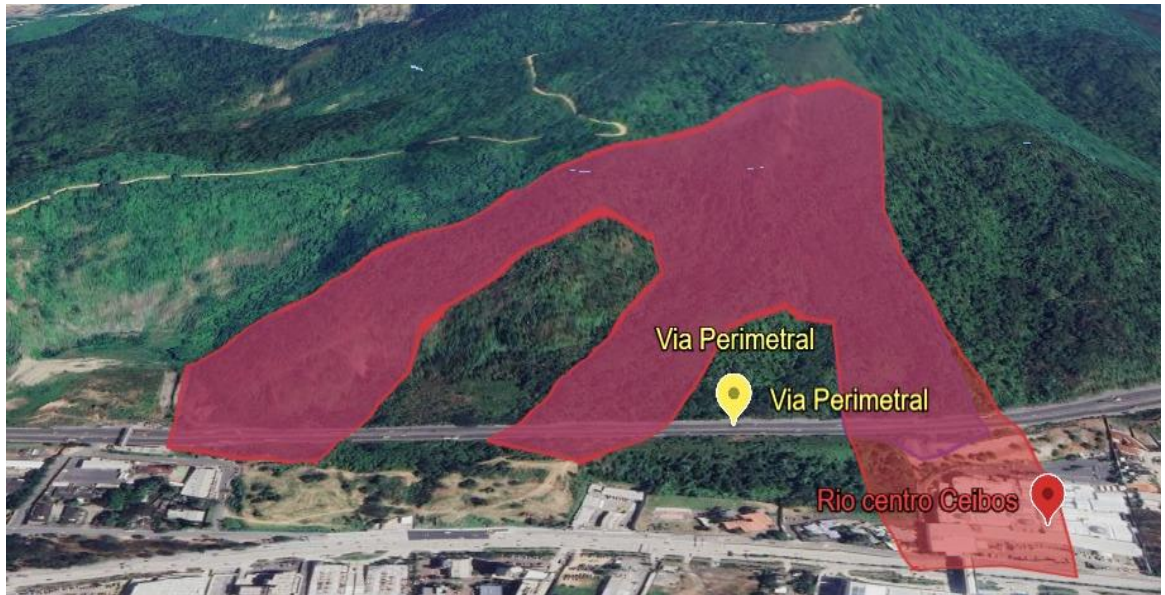
Figura 17. Simulación de deslizamiento de Cerro Azul llegando a interrumpir paso de la Av. del Bombero con dirección a Vía a la Costa

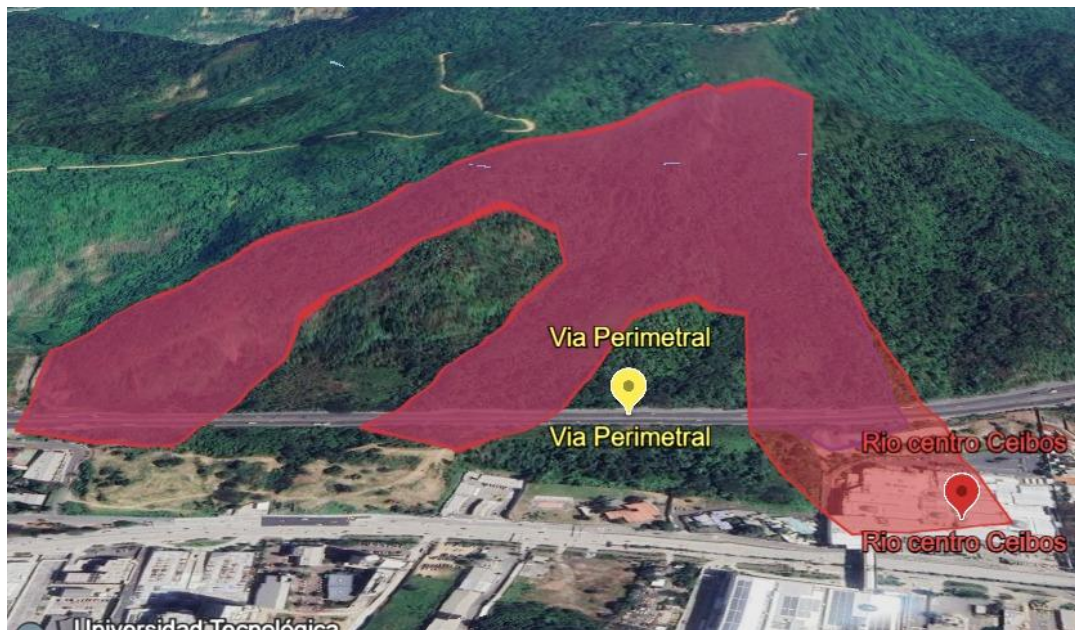
Un deslizamiento de tierra en Cerro Azul causaría severos daños en la infraestructura del Riocentro Los Ceibos, como se muestra en la Ilustración 21. En tal

medida, el desplazamiento de tierra generaría una gran presión que debilitaría la estructura, poniendo en riesgo toda su integridad. En otras palabras, un colapso parcial o total de la estructura tendrá daños irreparables. Asimismo, este derrumbe afectará la av. del Bombero con su total interrupción por el material rocoso.

Figura 20. Simulación del impacto total que recibiría el CC. Riocentro Los Ceibos, a causa del deslizamiento de Cerro Azul

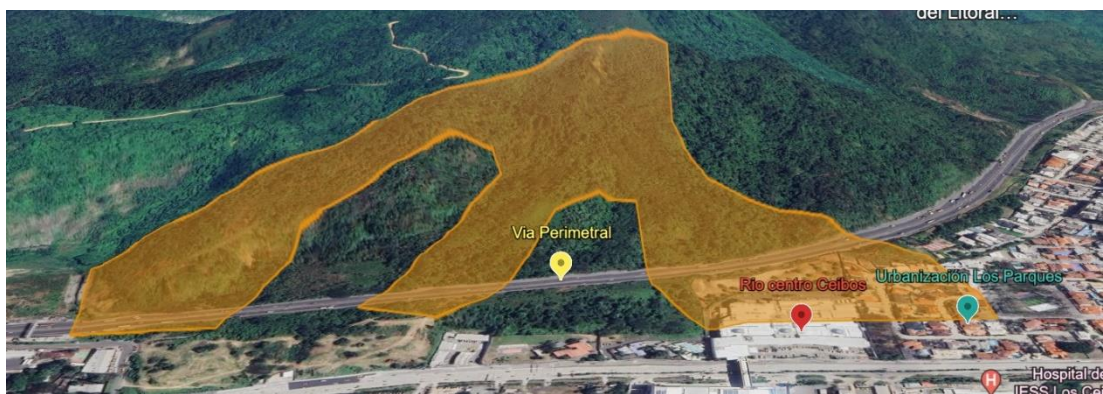
Esta urbanización, al ubicarse al pie del cerro, también se vería afectada en caso de ocurrir un deslizamiento de tierra. Hoy en día, Los Parques sufre por la caída de piedras provenientes del cerro en esa área, tal como se muestra en la Figura 22.

Figura 22. *Simulación del impacto total que recibiría la urbanización Los Parques, a causa del deslizamiento de Cerro Azul*

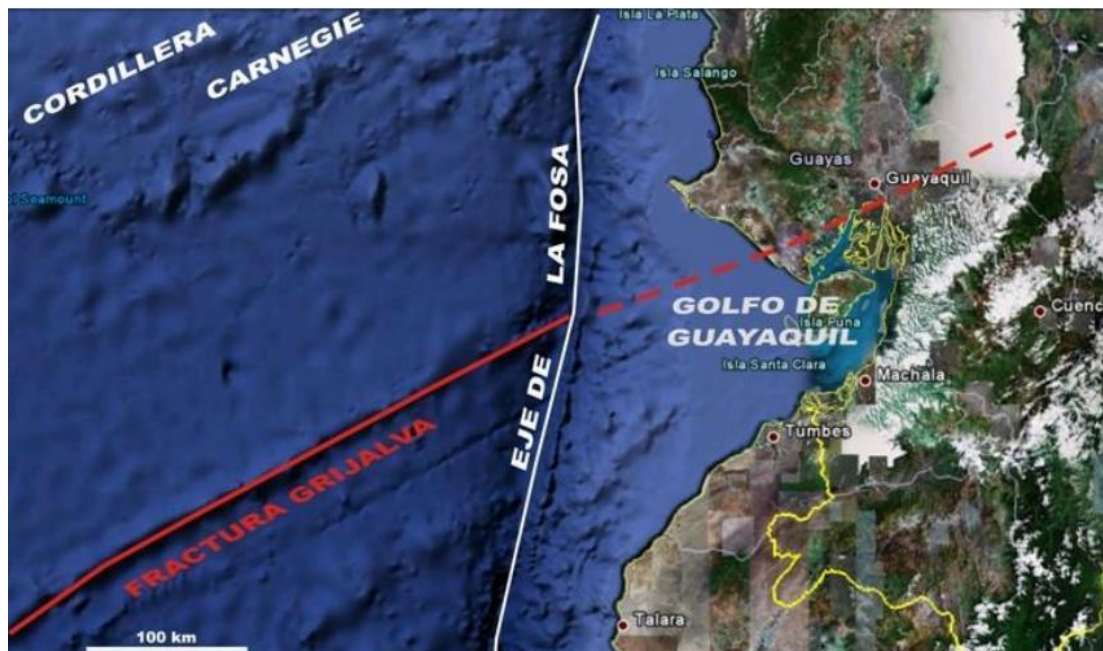
Figura 29. Simulación de como la fractura de Grijalva pasa por debajo del Golfo de Guayaquil.

El Golfo se considera una cuenca de antearco por estar entre el prisma de acreción generado por la zona de subducción y el arco volcánico de los Andes. Está ubicado al este de la fractura Grijalva la misma que probablemente se extiende debajo de la placa sudamericana. (Cobos y Montenegro, 2010, p. 2)

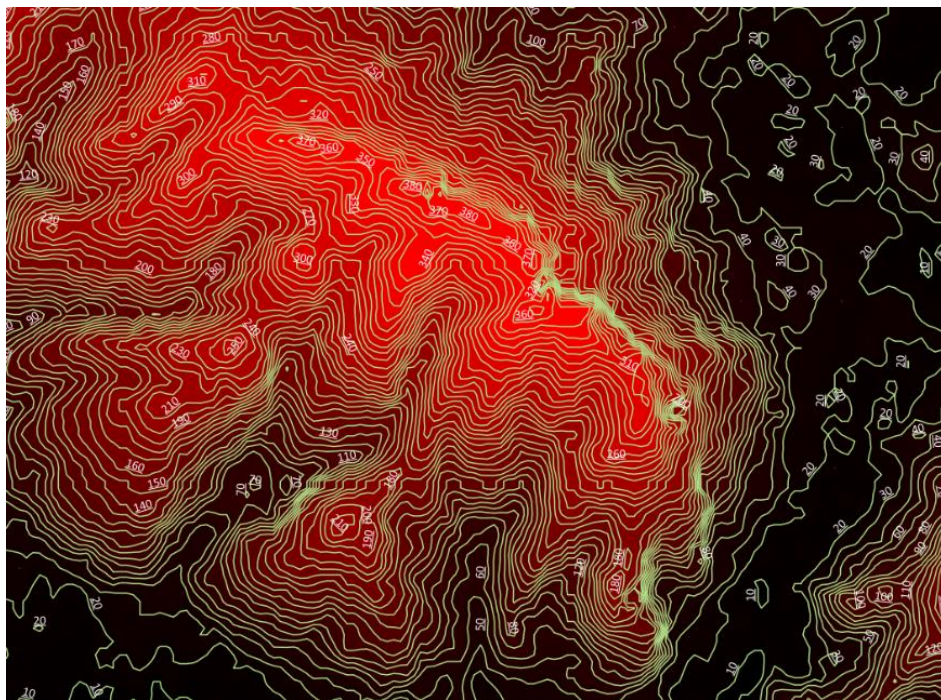
Cerro Azul se encuentra ubicado al lado oeste de la ciudad de Guayaquil, en la provincia del Guayas. Ahora bien, se utilizó el software Qgis, mediante un ráster de la zona, para obtener las curvas de nivel. En la Ilustración 31 se puede observar una topografía que muestra un relieve hacia el este de 350 metros y al oeste de 390 metros.

Figura 32. Ubicación Cerro Azul con sus curvas de nivel

En efecto, se trata de un levantamiento homoclinal asimétrico con el flanco de pendiente más suave que mira al lado suroeste y el flanco más pronunciado con la pendiente hacia el noreste (Proaño, 2009).

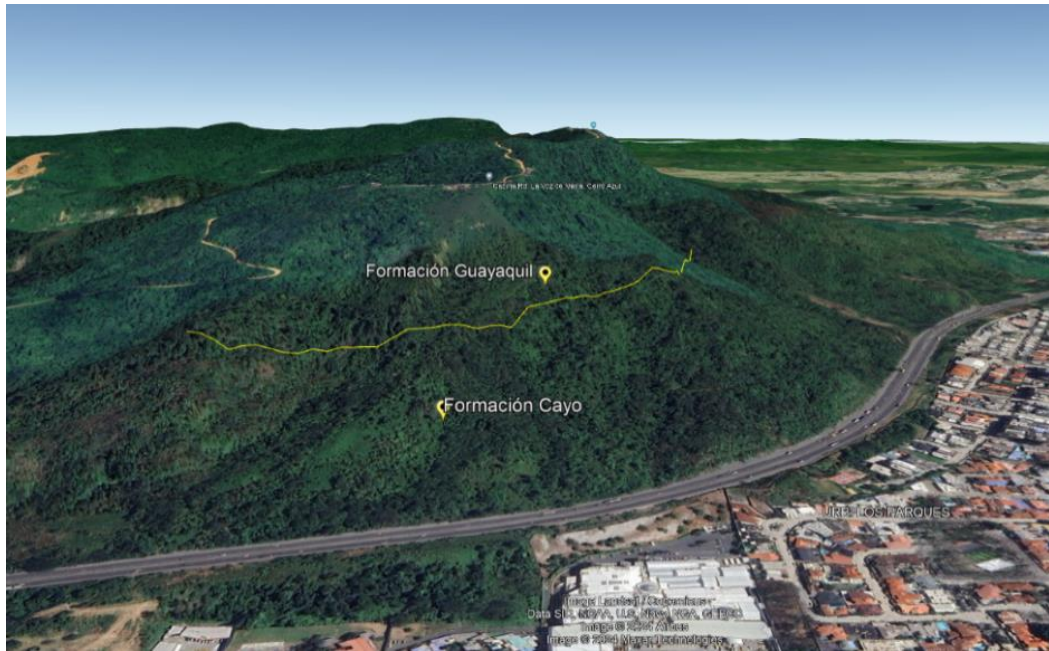
Figura 33. Vista de la vertiente sur del Cerro Azul. Se observa una línea amarilla que marca el contacto entre la Formación Guayaquil y la Formación Cayo.

Aunado a esto, la formación Guayaquil es de la edad Cretácico superior, su litología comprende argilitas silicificadas color café grisáceo con capas de chert. Asimismo, está constituida por lutitas silíceas de color amarillento cuando no están alteradas y son de color anaranjado hasta rojizo cuando sufren meteorización. Igualmente, contienen nódulos de pedernal color gris oscuro y se definen como Chert (Navarrete, 2018).

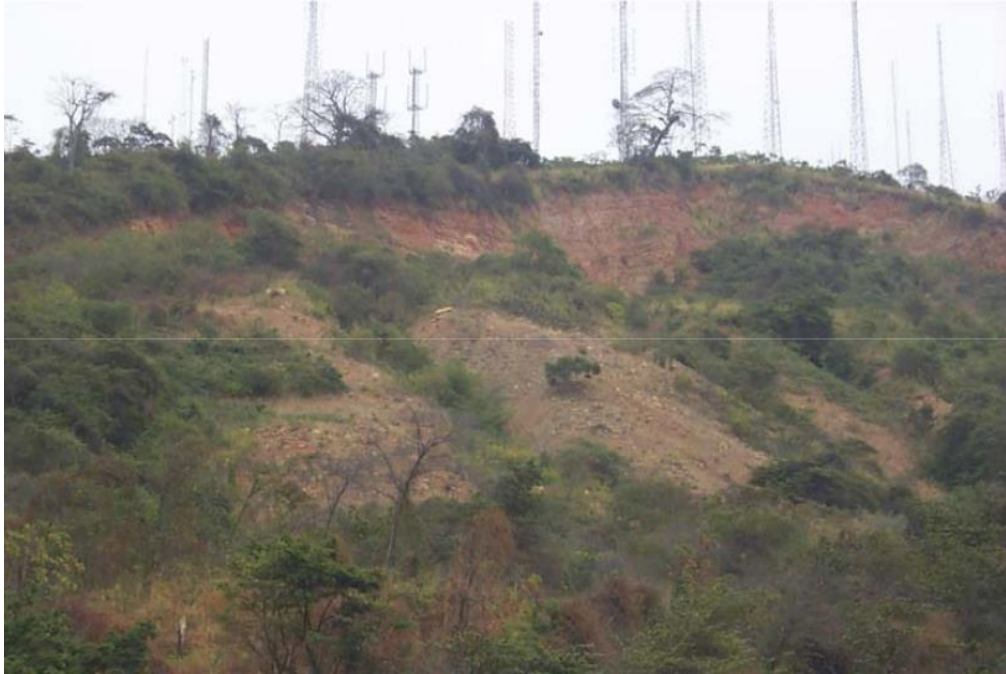
Figura 34. *Deslizamiento de material coluvial en Cerro Azul: lutitas y limonitas de la formación Guayaquil, fuertemente meteorizadas*

Es importante destacar que la unidad superior (formación Guayaquil) ha sufrido una fuerte meteorización caracterizada por el color rojizo y la fuerte fragmentación del material, constituyéndose así en la fuente de los depósitos coluviales

que descargan puntualmente al pie del cerro y han sido la causa por sobresaturación del deslizamiento de considerables proporciones ocurrido en el año 1998 (Calle et al., 2005).

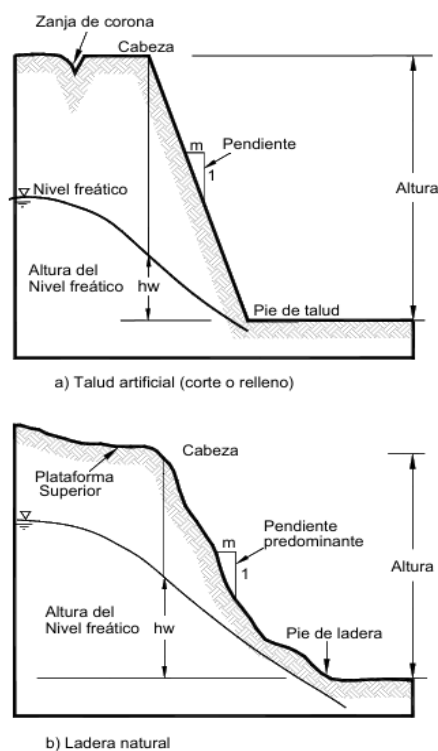
Figura 44. *Nomenclatura de taludes y laderas*

Según Juárez y Rico (2005), se puede entender que un talud son superficies inclinadas con respecto a la horizontal, las cuales se adoptarán de manera permanente o provisional. Asimismo, estas se constituyen de tierra o macizo rocoso, y podrían ser de forma natural o de manera artificial. Un talud puede ser artificial producido por corte o relleno de material; igualmente, puede ser una ladera natural como se muestra en la Figura 37.

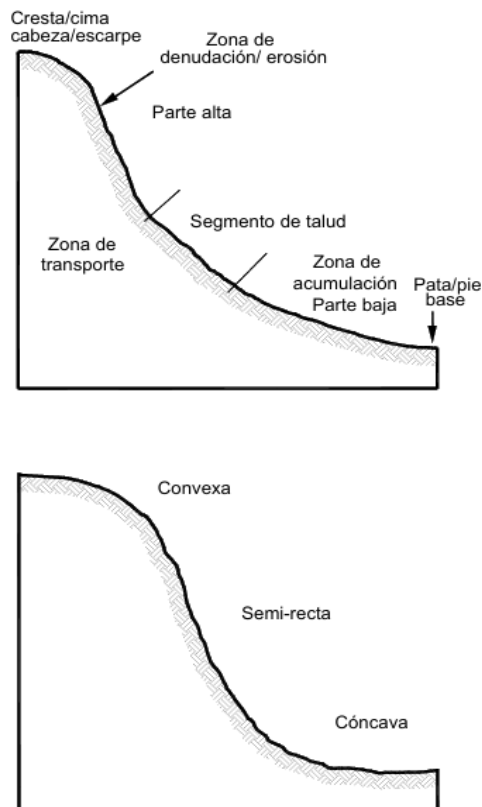
Figura 45. Partes generales de un talud o ladera

Existen algunos términos para definir las partes de un talud. Este se comprende de una parte alta o superior convexa con una cabeza, cima, cresta o escarpe, donde se presentan procesos de denudación o erosión; una parte intermedia semi recta y una parte baja o inferior cóncava con un pie, pata o base, en la cual ocurren principalmente procesos de depósito como se muestra en la Figura 38. (Suárez, 2009, p. 22)

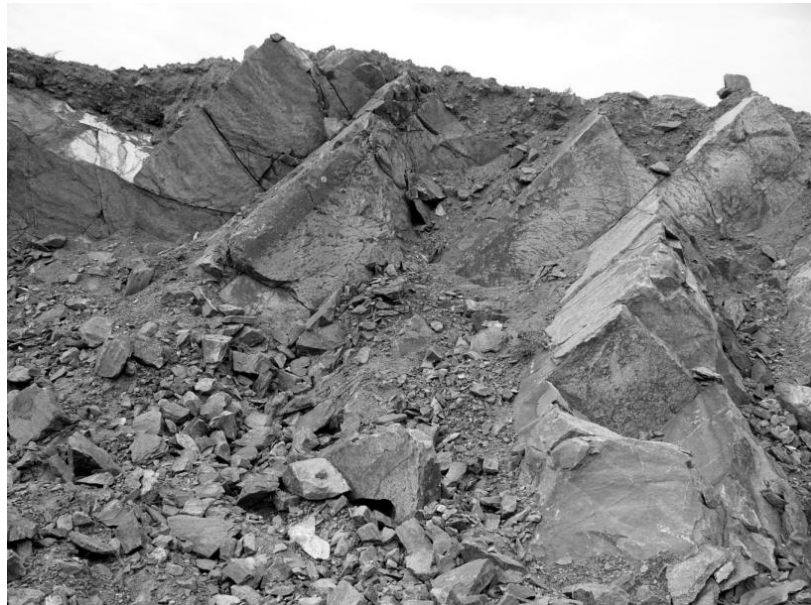
Figura 46. *Ejemplo de Macizo Rocosos*

Estas formaciones se componen de un medio discontinuo formado por diversos tipos de rocas. Finalmente, su comportamiento dependerá de estas características discontinuas, tal como se muestra en la Figura 45.

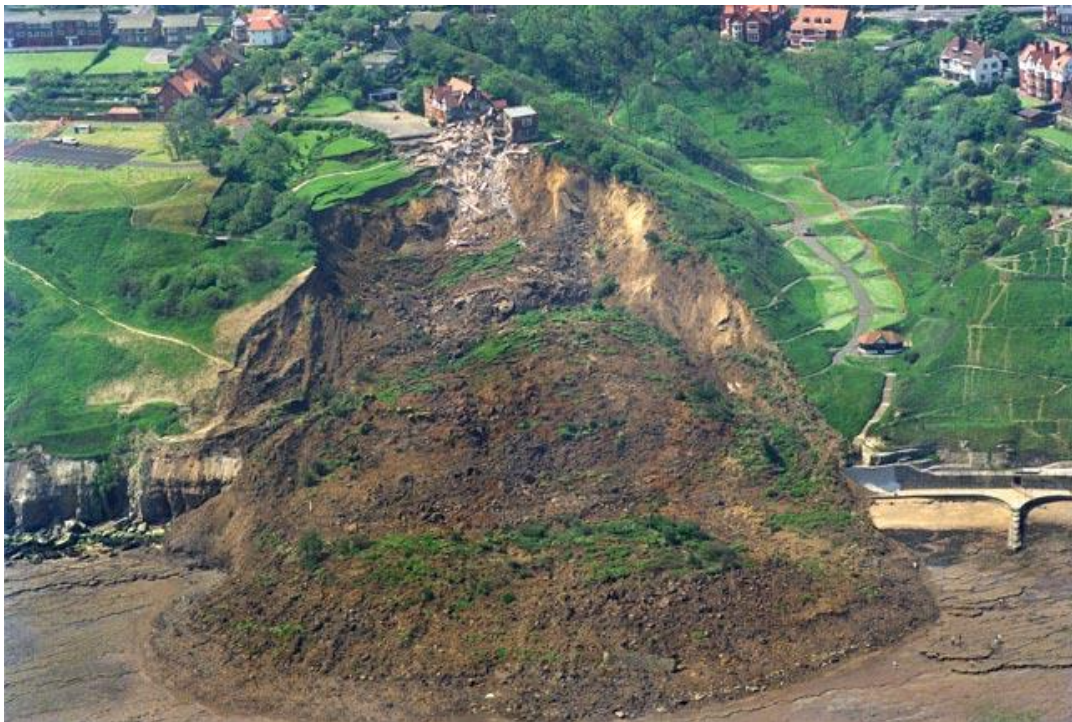
En un deslizamiento rotacional la superficie de falla es formada por una curva cuyo centro de giro se encuentra por encima del centro de gravedad del cuerpo del movimiento. En muchos deslizamientos rotacionales se forma una superficie cóncava en forma de “cuchara”. Generalmente, el escarpe debajo de la corona tiende a ser semivertical, lo cual facilita la ocurrencia de movimientos retrogresivos. (Astudillo y Medina, 2009, p. 9)

Los deslizamientos a través de una superficie circular hacen que los materiales de suelo laterítico se desplacen a través de una superficie de rotura curvilínea o cóncava. Generalmente la masa desplazada se divide en bloques o escalones los cuales experimenta un giro según un eje situado por encima del centro de gravedad de esta. El material de la cabecera de los escalones se inclina contra la ladera, generando depresiones paralelas a la corona del talud o ladera y a través de la cual se infiltran las aguas superficiales y pueden lograr reactivaciones. (Almaguer y Guardado, 2006, p. 10)

Figura 51. Se observa un deslizamiento rotacional en el que la superficie de deslizamiento es curva (a menudo como la superficie de una cuchara); esto se conoce como ruptura lítrica o superficie de deslizamiento

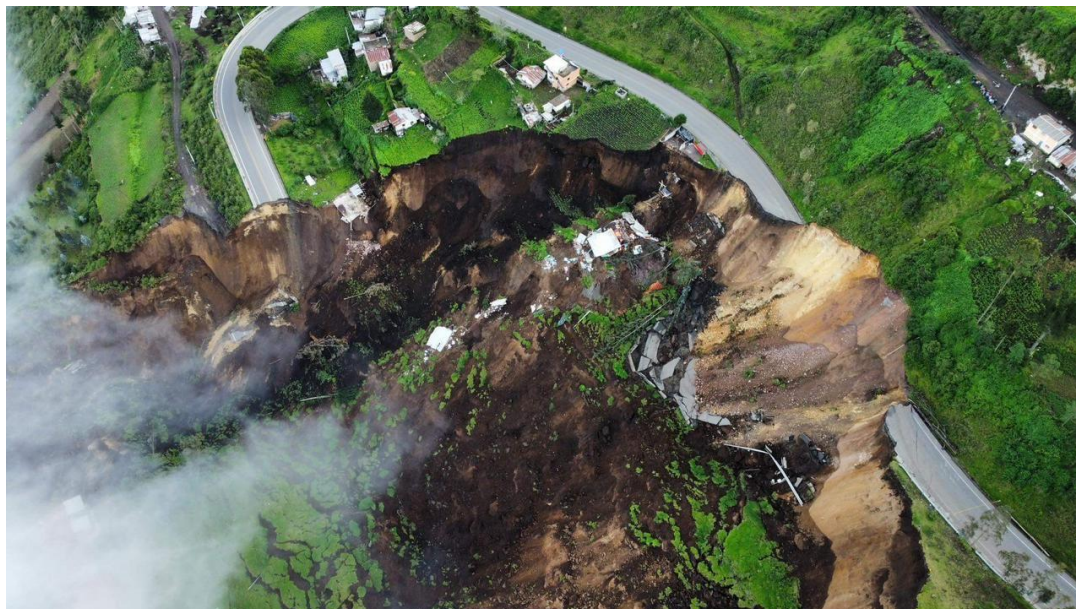
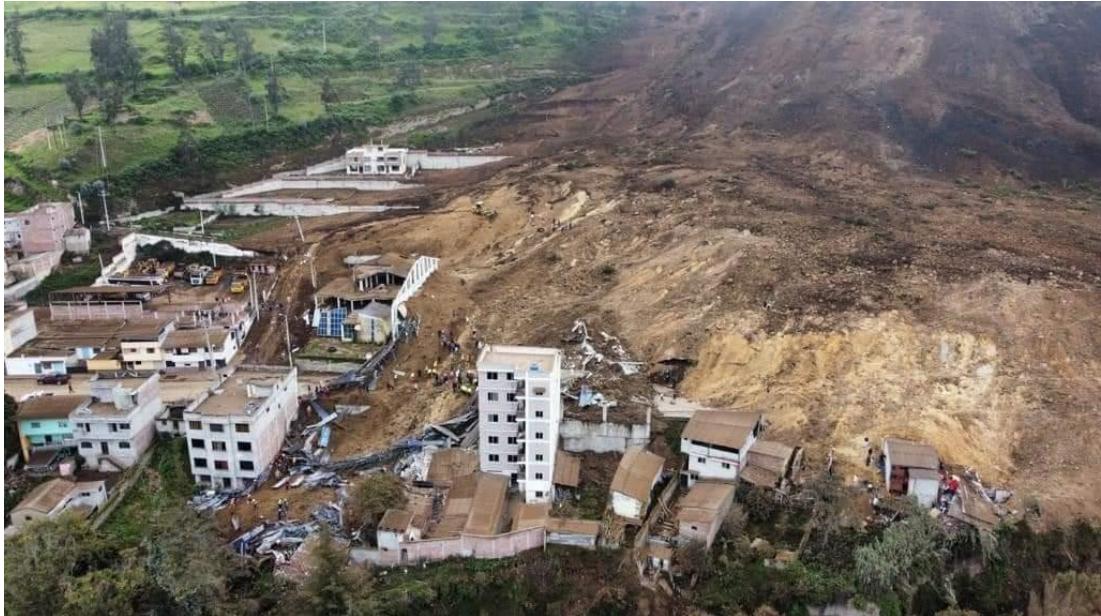
El 26 de marzo del 2023 se originó un deslizamiento de gran magnitud que transportó gran cantidad de material desde la zona alta del cerro Casual hasta el colegio González Suárez, lo que dejó un área afectada de 24,3 hectáreas como se muestra en las figuras 57 y 58 (Dirección de Monitoreo de Eventos Adversos, 2023).

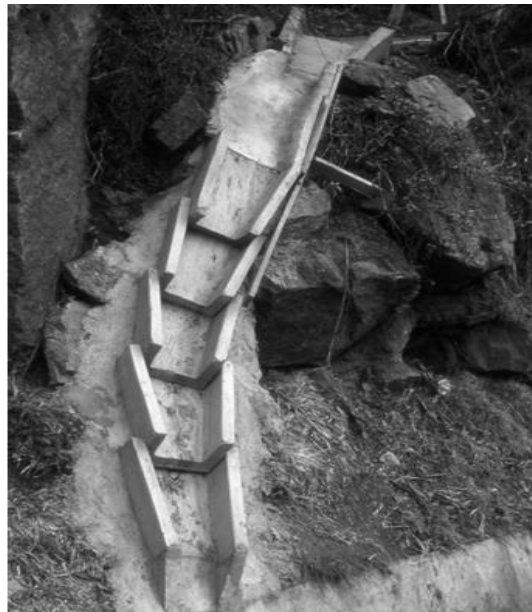
Son estructuras rápidas escalonadas, las cuales están formadas por una serie de gradas o escalones dentro del canal. Este canal conduce el agua y al mismo tiempo va disipando energía en cada uno de los escalones.

Figura 68. *Torrentera en gradería*

Figura 69. *Torrentera en gradería*

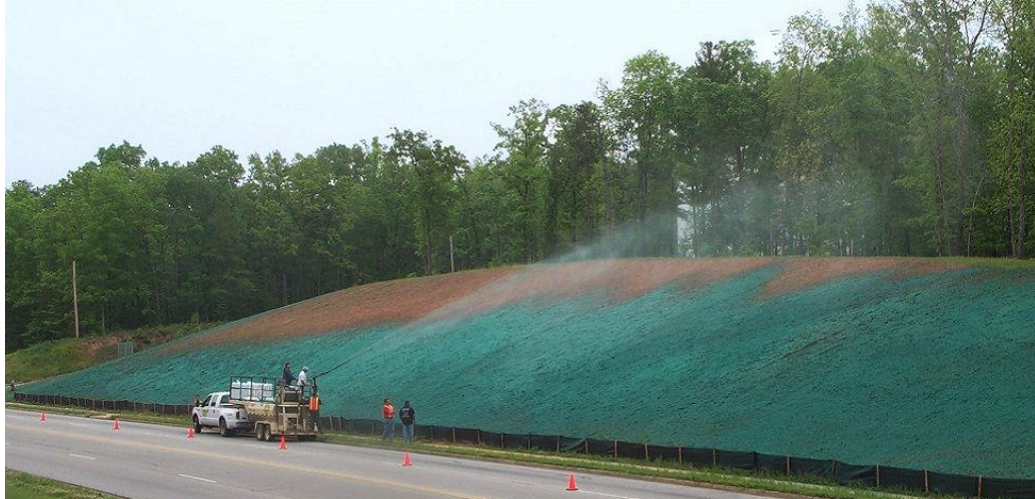
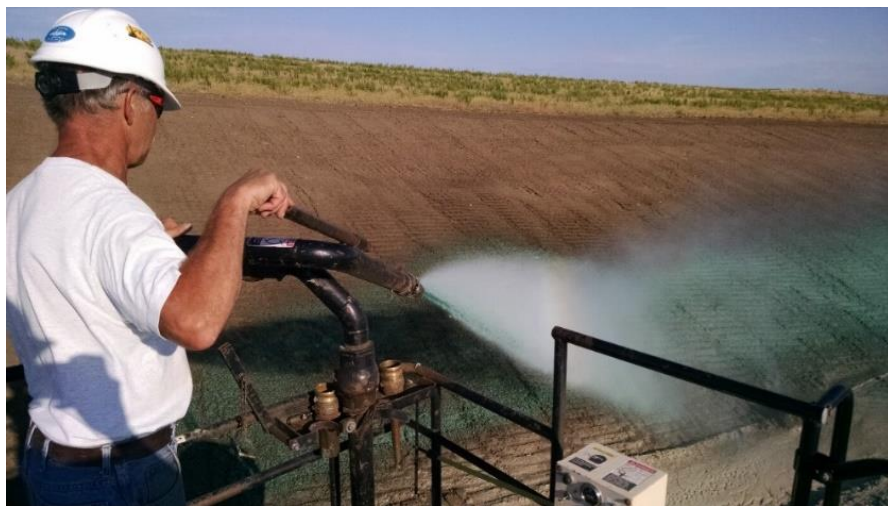
La hidrosiembra se puede aplicar manualmente o en vehículos, como se observa en las figuras 71 y 72.

Figura 72. *Aplicación de Hidrosiembra en camioneta*

Figura 73. *Aplicación de Hidrosiembra*

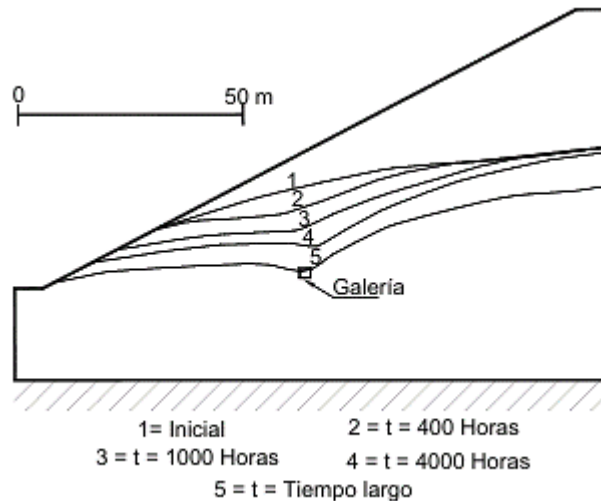
Figura 75. Evolución de la línea de nivel freático al construir una galería de drenaje

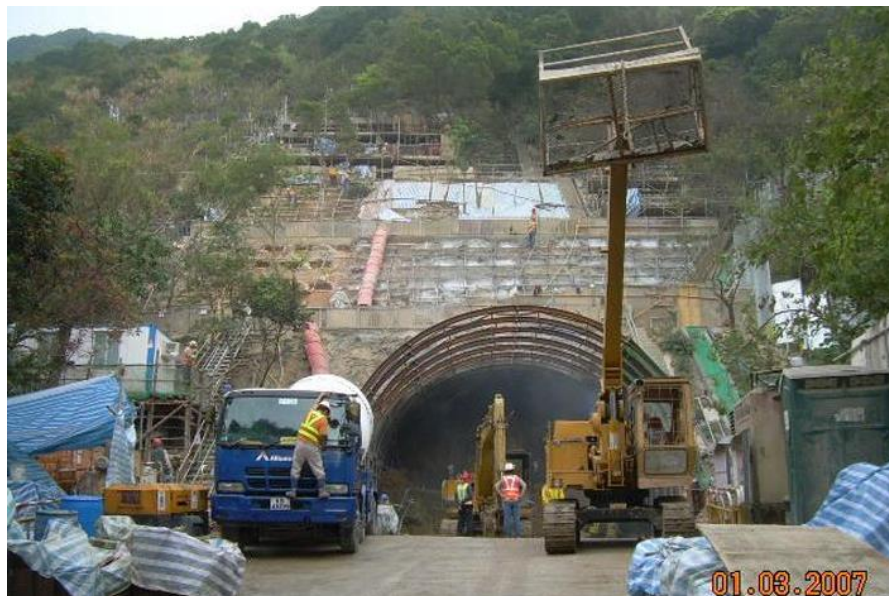
Figura 83. Inicio de la construcción de la entrada a las galerías de drenaje del cerro Po Shan

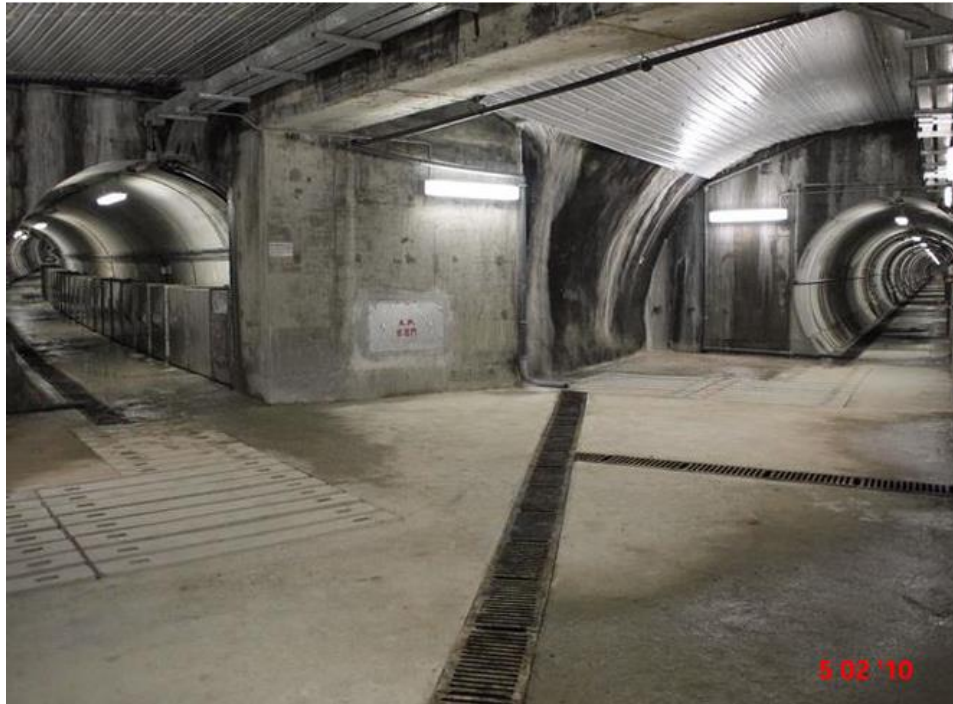
Figura 84. *Sistema de drenajes subterráneos*

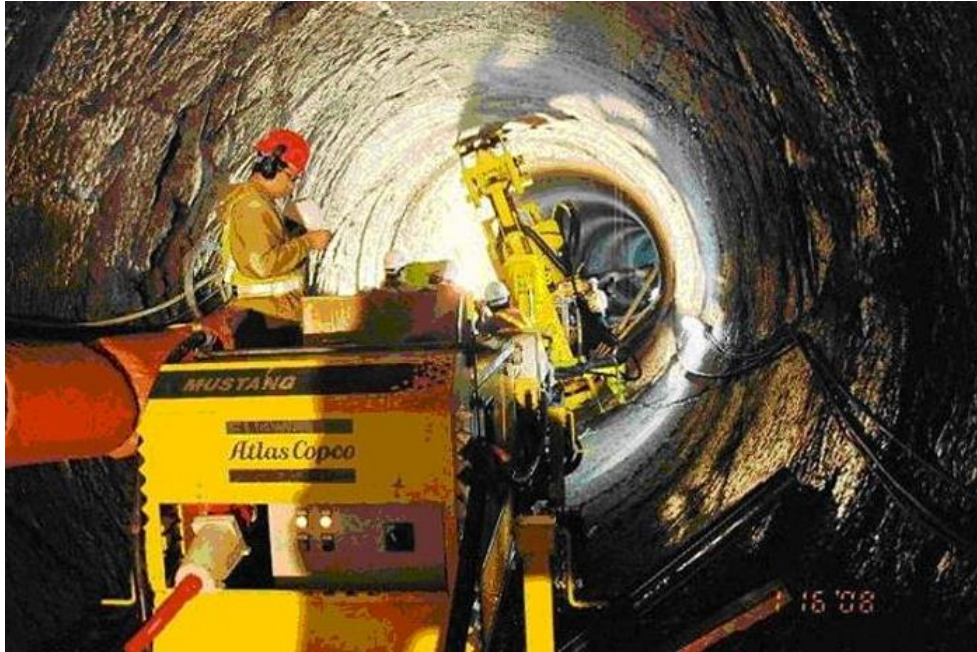
Figura 86. *Colocación de los paraguas de drenaje*

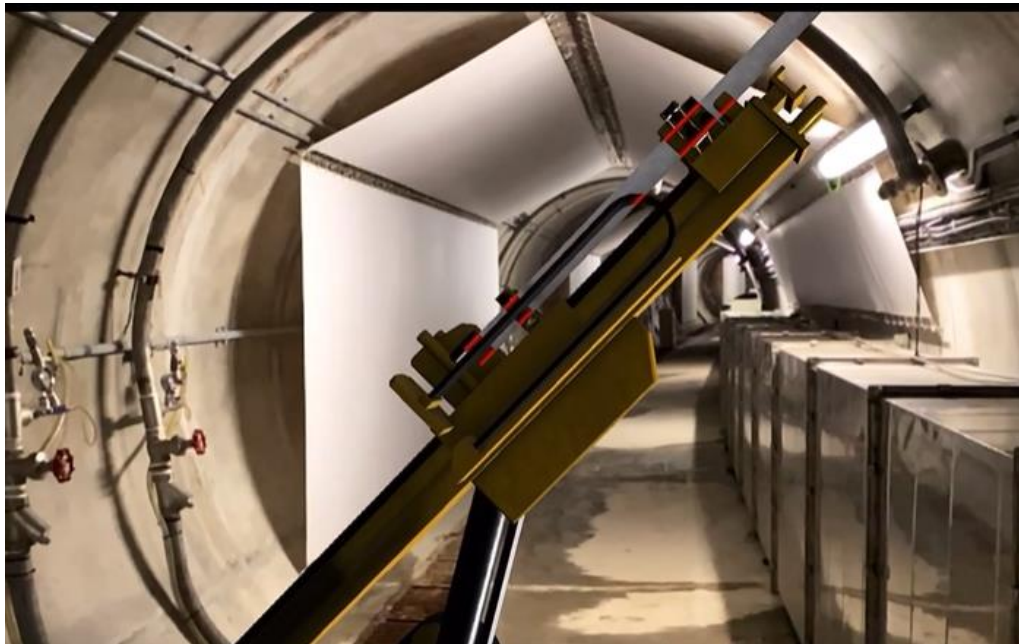
Figura 87. *Esquema de colocación de los paraguas de drenaje*

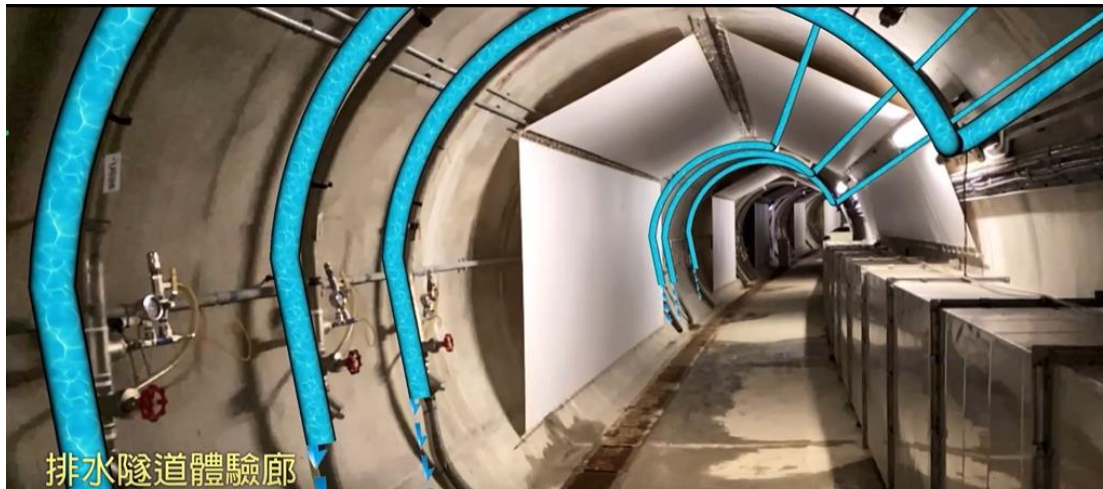
Figura 88. Esquema de sistema de recolección interna de los paraguas de drenaje

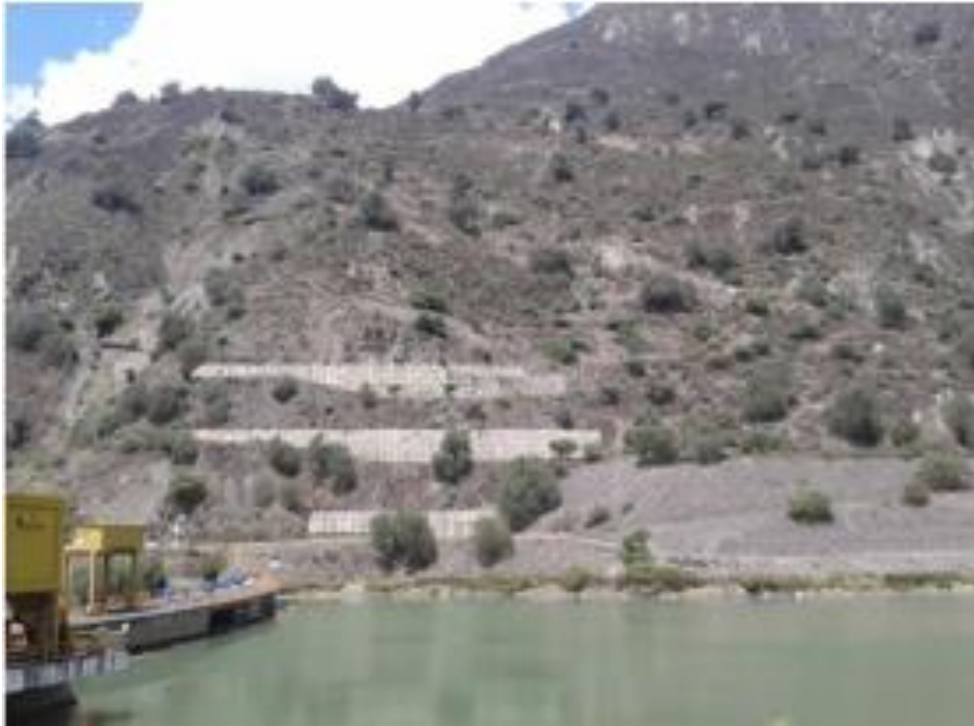
Figura 89. Vista frontal del Derrumbe N#5, ubicado sobre el estribo derecho de la presa de Tablachaca

Una vez finalizada la construcción de la presa de Tablachaca y tras comenzar el llenado del embalse, se observaron movimientos y grietas en un antiguo deslizamiento de roca filita situado en el estribo derecho del embalse hoy en día denominado derrumbe #5. Sobre esto, se documentó lo siguiente: “los intensos periodos de lluvia registrados entre 1979 y 1982 incrementaron los movimientos en el derrumbe, los cuales dieron lugar a unas obras urgentes de estabilización entre estos trabajos galerías de drenaje (Rodríguez y Garrido, 2022, p. 5).

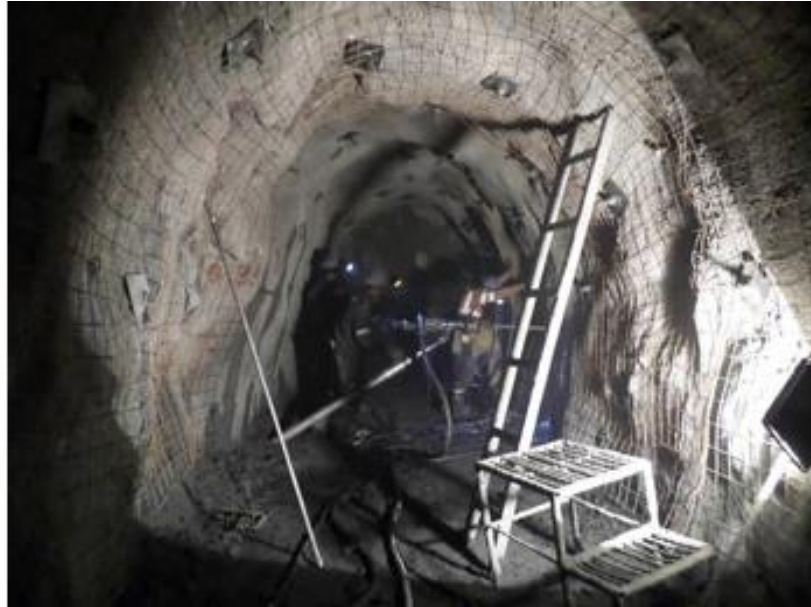
Figura 92. *Proceso de construcción de los paraguas de drenaje*

Respecto a las galerías y nichos de drenaje, básicamente se ejecutaron dos galerías principales, en cuyos ejes se ubican unos ensanchamientos de la sección denominados “nichos”, destinados a la perforación de los drenajes verticales e inclinados véase ilustración. La sección de las galerías se da en forma de herradura, con un ancho de 2,20 m (Rodríguez y Garrido, 2022).

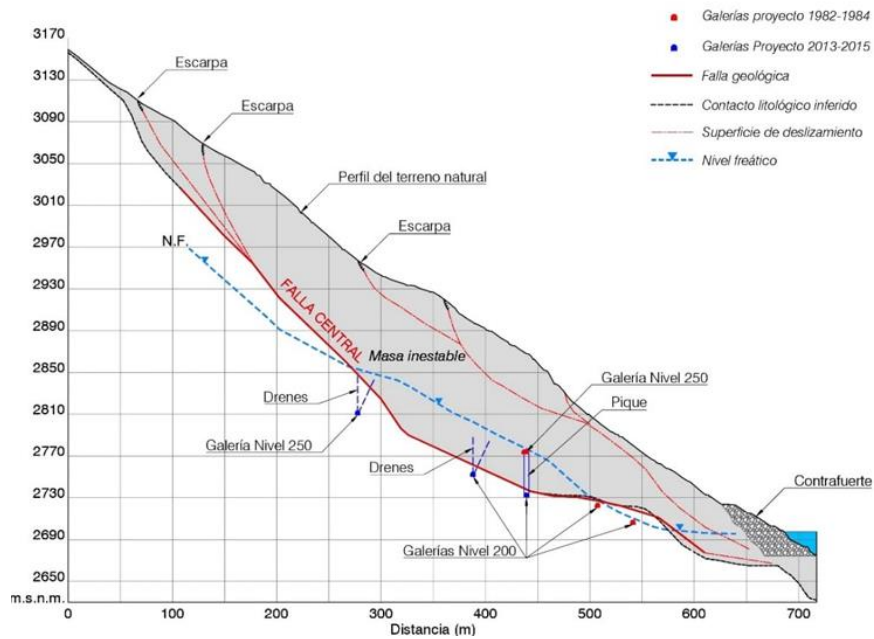
Figura 93. Esquema del deslizamiento con detalle de las nuevas medidas de drenaje implementadas

Por otro lado, en la Figura 86 se muestra la disposición de estas medidas de drenaje en relación con el conjunto de la ladera y la zona deslizada. Asimismo, las galerías se ubicaron con el objetivo de deprimir el freático en el sector intermedio del deslizamiento, donde la carga piezométrica sobre la superficie de deslizamiento, identificada en el monitoreo previo, presentaba mayores alturas (Rodríguez y Garrido, 2022).

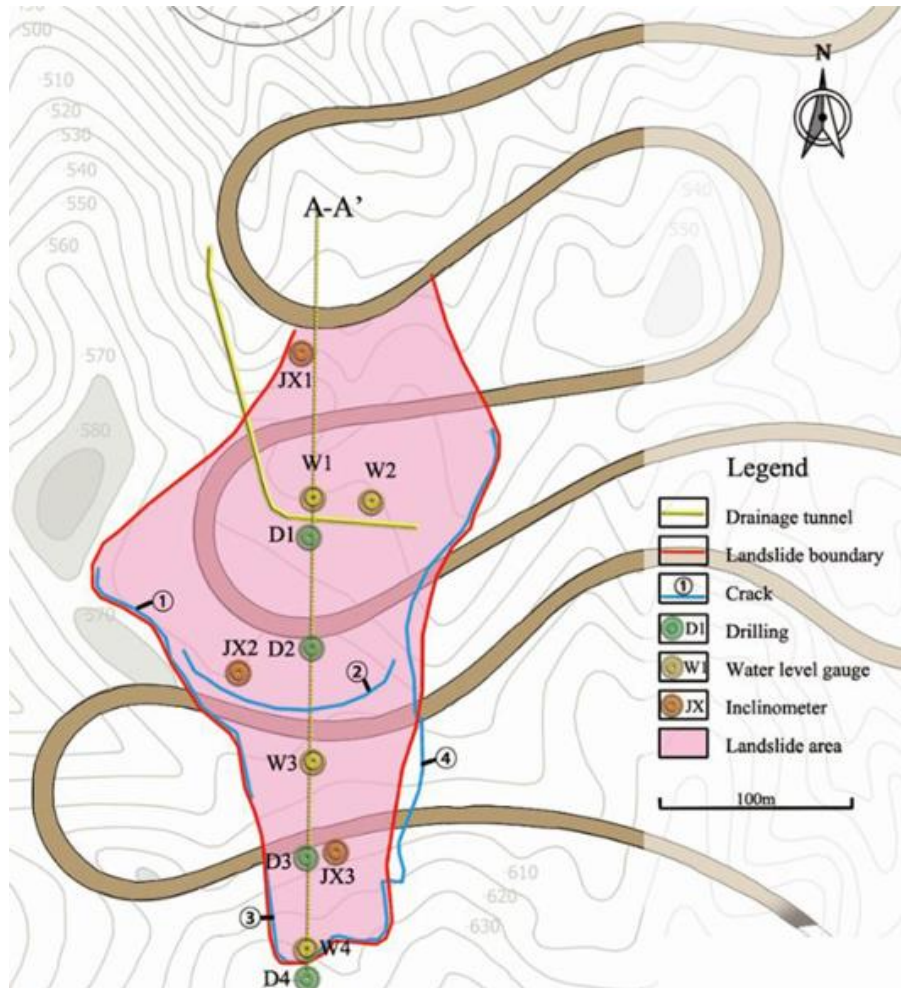
Figura 96. Mapa topográfico del deslizamiento

La principal dirección del deslizamiento de tierra es en dirección norte. Seguidamente, el deslizamiento tiene una longitud aproximada de 350 m de sur a norte y 140 m de ancho en el borde delantero y 55 m de ancho en el borde de fuga. El límite del deslizamiento está controlado por las grietas 1, 3 y 4, como se muestra en la ilustración posterior. De igual modo, se determinó que el borde de fuga del deslizamiento se encuentra a una altitud de 620 m en la parte sur del sitio, donde se está desarrollando una grieta de tracción 4 (Zhen-lei et al., 2020).

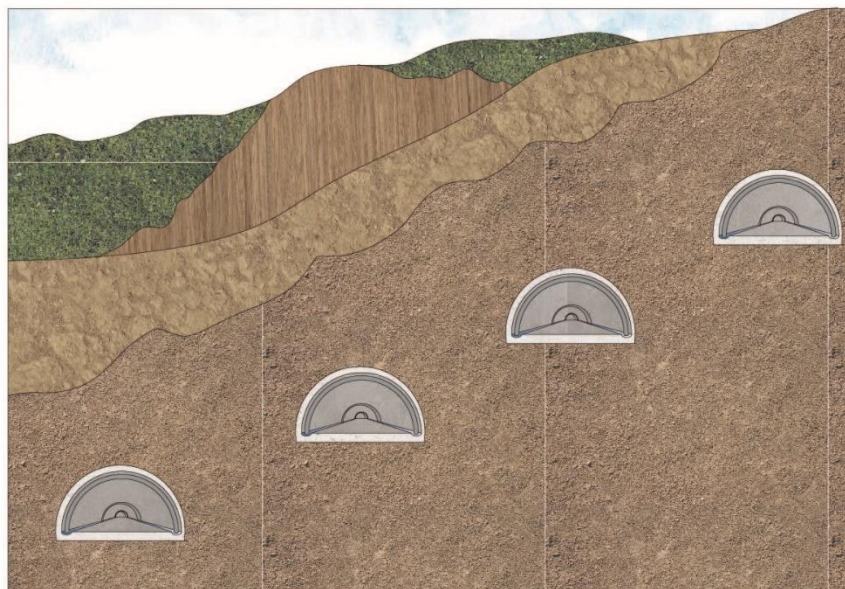
Figura 102. Vista transversal del esquema de túnel de drenaje profundo de 2 m de diámetro junto a sus paraguas de drenaje subverticales y un sistema de regulación de aguas subterráneas dentro del túnel

En las figuras 100, 101 y 102 se observa de forma esquemática la propuesta del túnel de drenaje profundo con sus respectivos paraguas de drenaje. Este diseño incluye los grupos de paraguas que se encuentran distribuidos cada 50 metros y sus respectivas cunetas internas para el desalojo del agua recolectada. Se podría argüir que esta propuesta se planteó para mejorar las condiciones de estabilidad y controlar las corrientes profundas de agua subterránea en el talud.

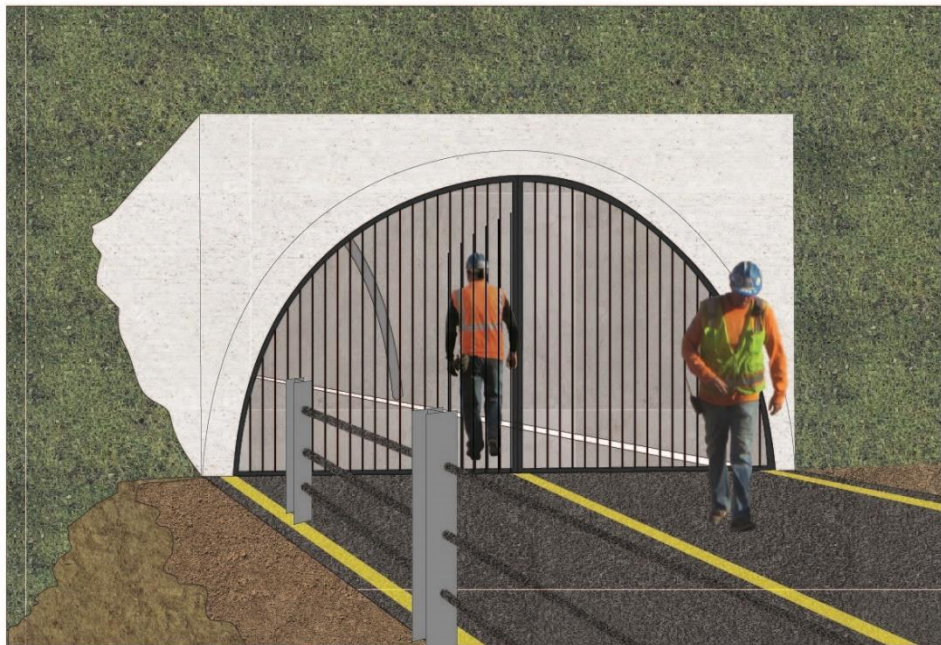
Figura 104. *Esquema de la entrada del túnel con rejillas de seguridad para prevenir el acceso no autorizado*
