**UNIVERSIDAD CATÓLICA  
DE SANTIAGO DE GUAYAQUIL  
FACULTAD DE INGENIERÍA  
CARRERA DE INGENIERÍA CIVIL**

**Túneles de drenaje profundo como solución para la estabilización de  
grandes deslizamientos de tierra.**

**Trabajo de titulación previo a la obtención del título de  
INGENIERO CIVIL**

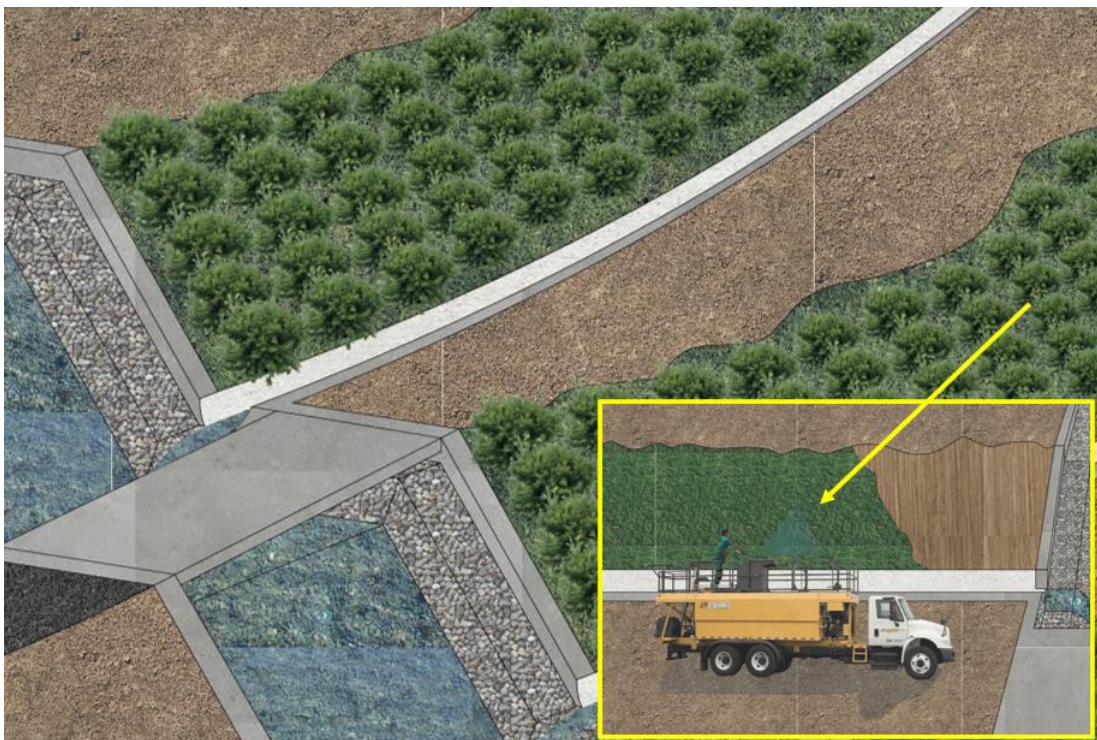
Figura 106. *Esquema de las terrazas con hidrosiembra y geotextil de coco en la parte superior del cerro, acompañadas de cunetas de pie para la recolección de agua superficial*

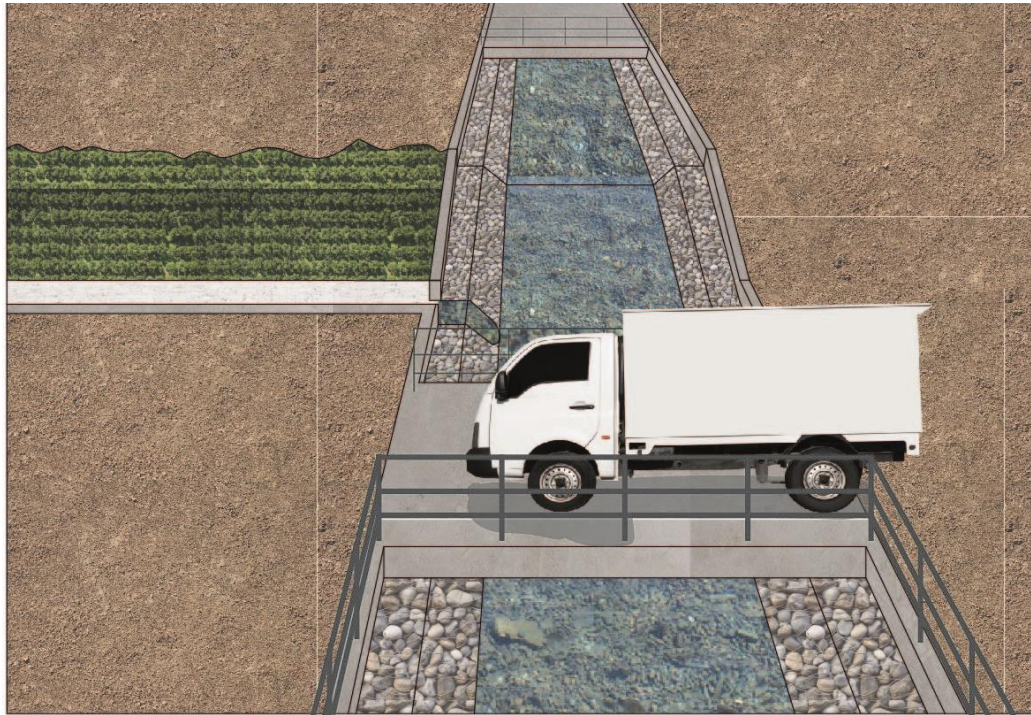
Figura 107. Esquema de la bajante de drenaje revestida con colchoneta de gaviones y geotextil sintético que recolecta el agua de las terrazas y de los túneles de drenaje
