**UNIVERSIDAD CATÓLICA
DE SANTIAGO DE GUAYAQUIL**

**ESTUDIO DE LAS CAUSAS DE DEMOLICIÓN DE EDIFICIOS
AFECTADOS POR EL SISMO DEL 16 DE ABRIL DEL 2016 EN MANTA.**

**Trabajo de titulación previo a la obtención del título de
INGENIERO CIVIL**

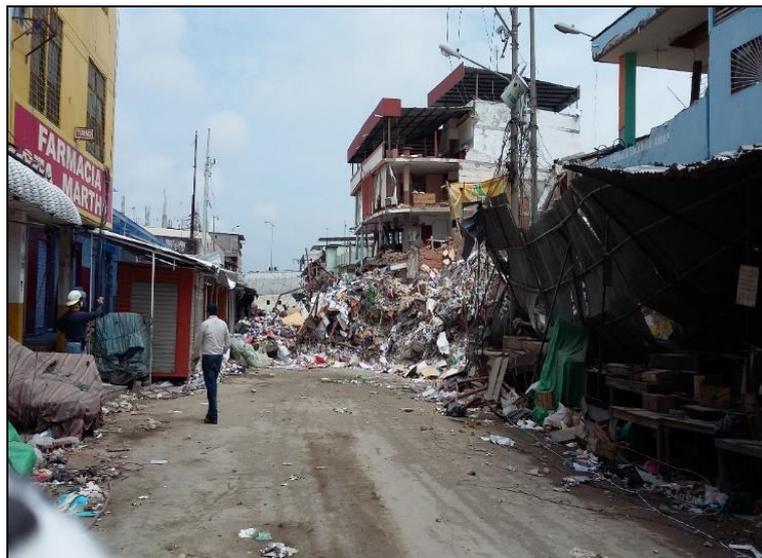
Con respecto a las edificaciones en la ciudad de Manta, muchas colapsaron totalmente, otras estaban debilitadas, se encontraban con daños severos, tenían daños estructurales, entre otros casos. La parroquia Tarqui fue uno de los sectores principales en los que se encontraban daños significativos e impactantes, (Ver ilustración 4).

Ilustración 4. Parroquia Tarqui en Manta tras el terremoto.

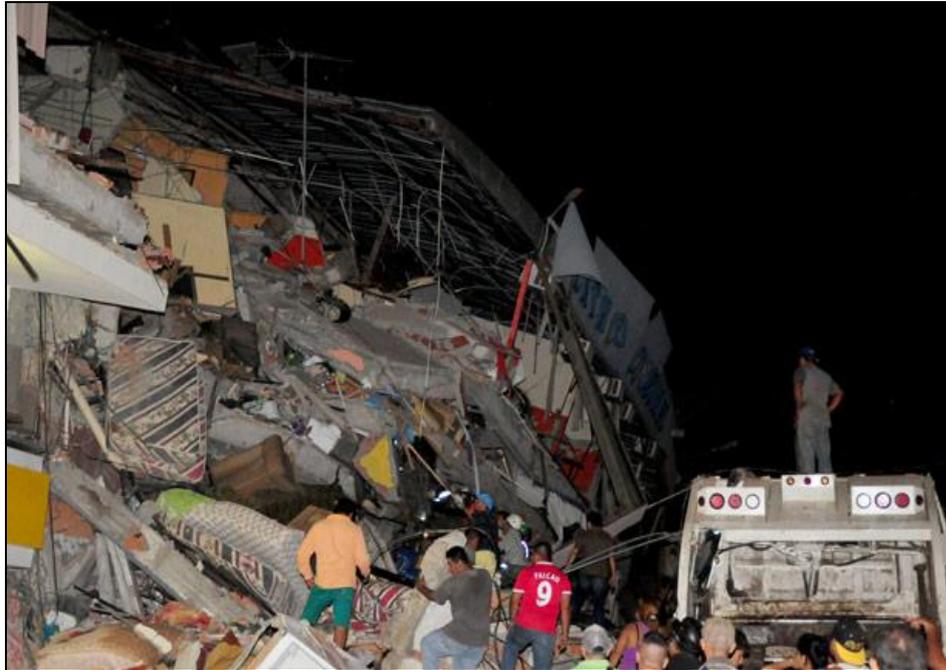
Ilustración 5. Centro comercial derrumbado en Manta.

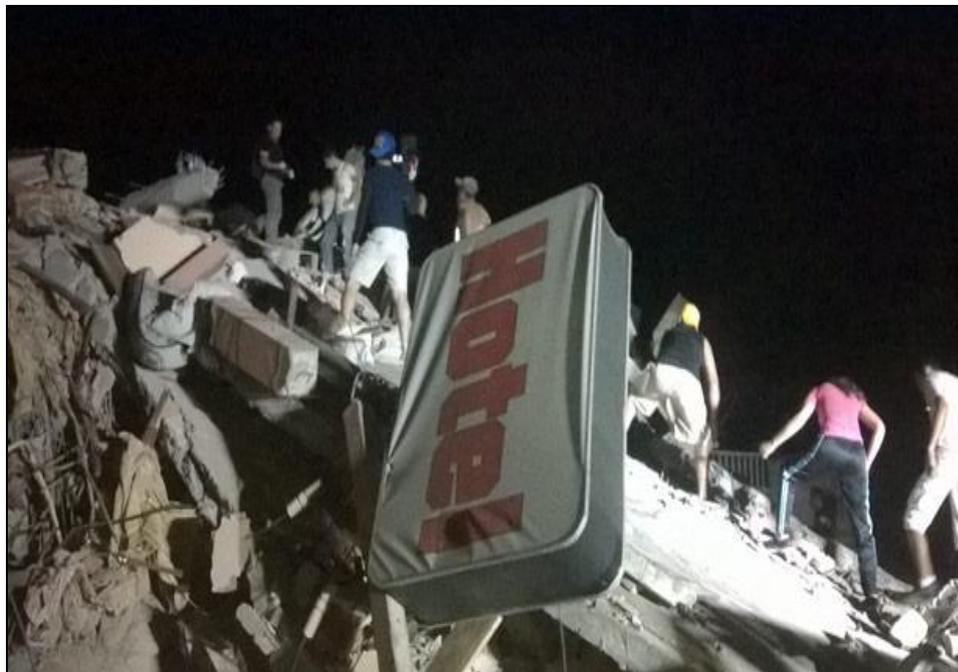
Ilustración 6 . Hotel colapsado en Manta tras terremoto.

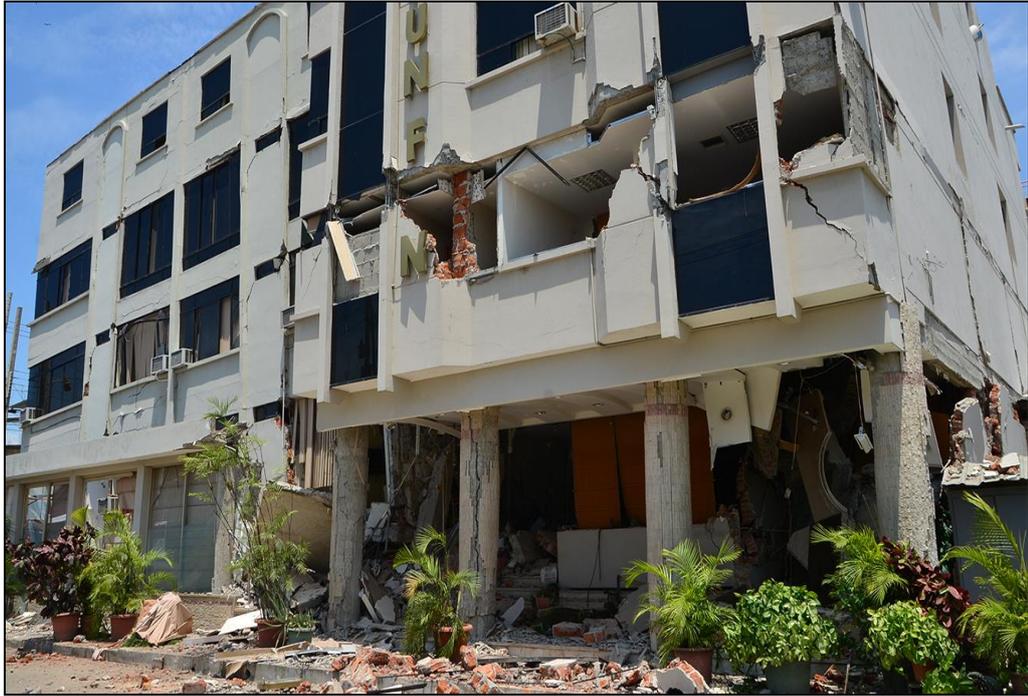
Además, el miércoles 29 de junio de 2016, un artículo de El Expreso informó el inicio de las demoliciones de inmuebles, en el que nombraban al Hotel Lun Fu, ubicado en la calle 104 y avenida 107; y el almacén Adrianita, en la calle 101 y avenida 103, como edificaciones que habían quedado totalmente colapsadas tras el terremoto y sin embargo, los propietarios se negaban a firmar las órdenes de demolición.

Ilustración 11. Hotel Lun Fu tras el terremoto del 16 de Abril

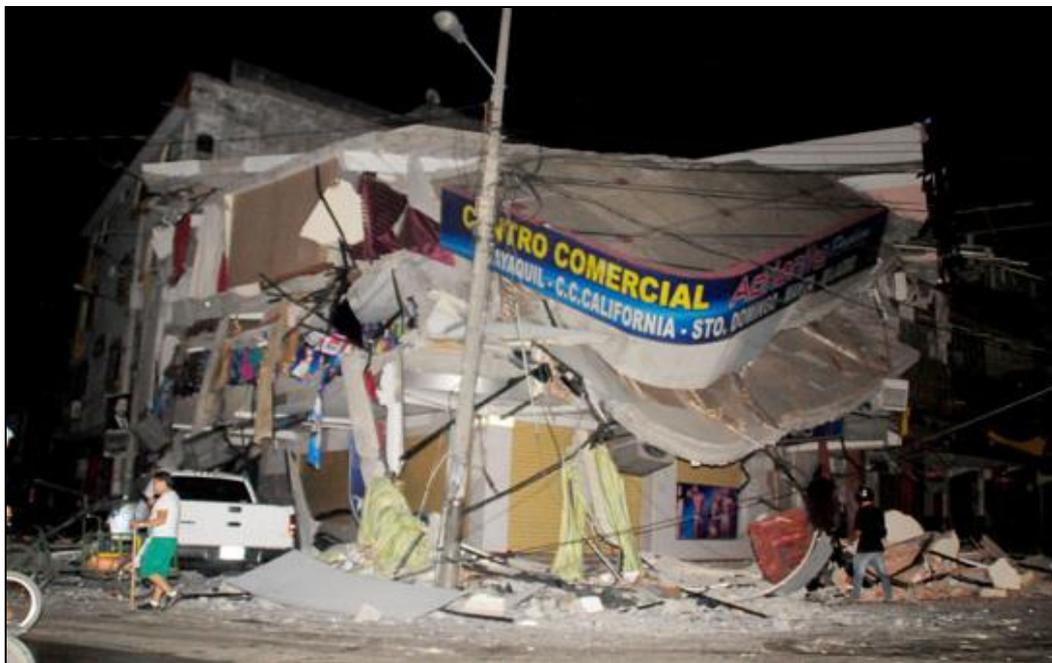
Ilustración 12. Comercial Adrianita tras el terremoto, ubicado en la ciudad de Manta.

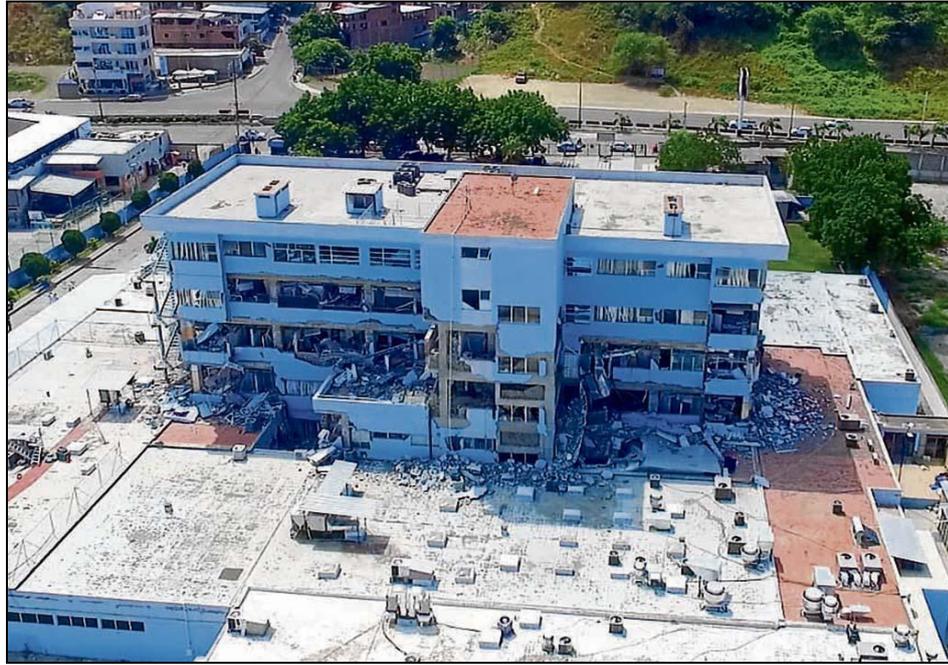
El 17 de abril del 2016 según el artículo: “Hospital del IESS de Manta quedó inservible tras el terremoto en Ecuador” expresan que la edificación del hospital será demolido a causa de que el terremoto lo dejó inservible. A pesar de éste enunciado, no realizan alguna indicación de si realizó una inspección y su respectivo informe.

Ilustración 14. Hospital del IEES de Manta afectado tras el terremoto del 16 de Abril.

- El edificio del **Hospital del IESS de Manta**, durante el sismo del 16 de Abril del 2016, sufrió daños no-estructurales y aparentemente no sufrió daños estructurales, y al ser un hospital es considerado como **“estructura esencial con un grado de importancia de 1.5”** según la **Norma Ecuatoriana de Construcción vigente**, lo cual es posible que no cumpliera tras el sismo del 16 de Abril del 2016. Sin embargo, dicho edificio, luego de haber sido sometido a algún tipo de rehabilitación, pudo tener otro uso.

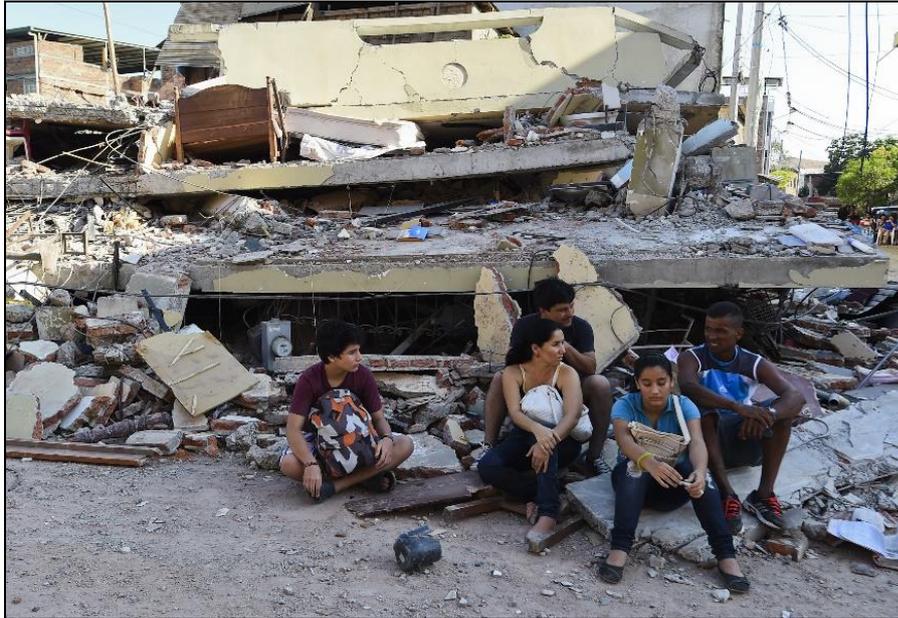
Ilustración 15. Edificio colapsado en la ciudad de Manta.

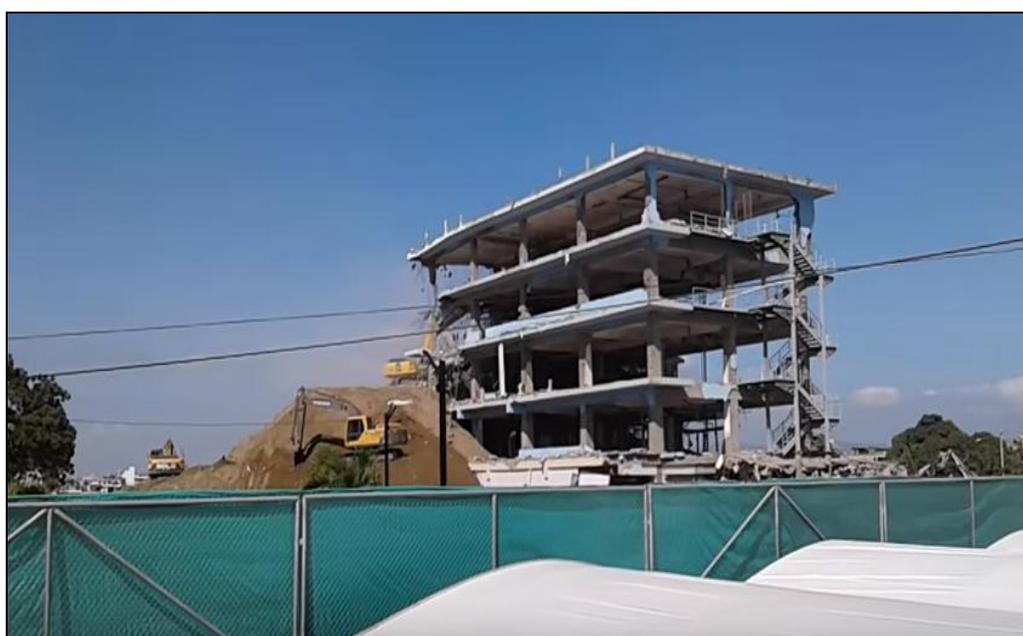
Ilustración 16. Hospital de IESS ubicado en la ciudad de Manta en proceso de demolición.

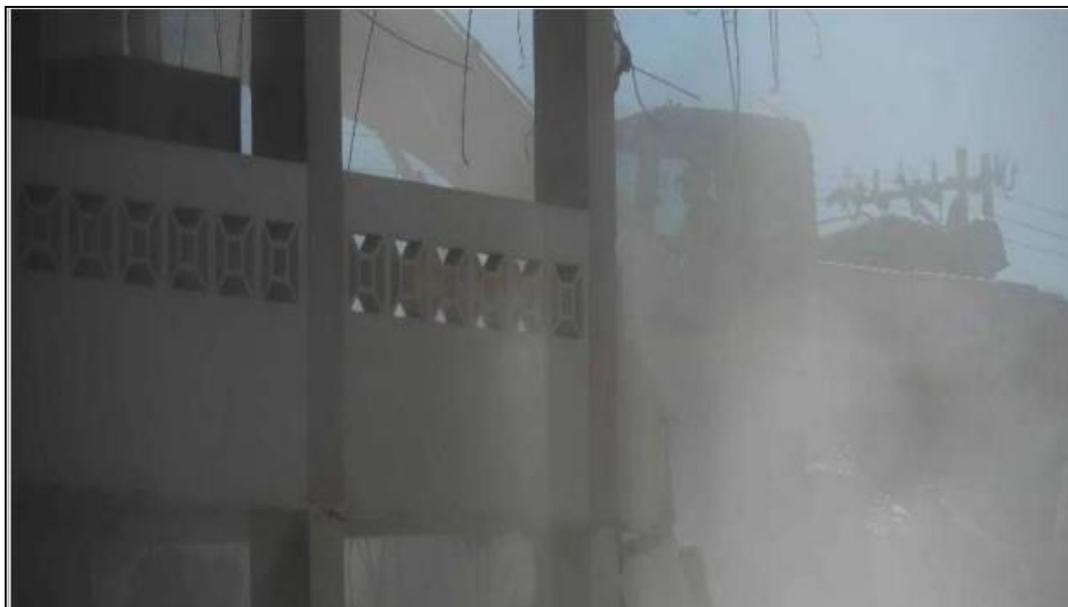
En éste informe además Luis Chávez, Rector de la Unidad Educativa San José, comentaba que la antigua edificación de éste colegio ubicado en la calle 106 y avenida 108, se le debilitaron las bases y que el piso se habría trizado. Sin embargo, respecto al comentario del coliseo dice que no tenían tantos daños, pero que al derribar el bloque contiguo se vino abajo su estructura. El Rector declara: “Se pierden 32 aulas de las 48 que había y todo el espacio administrativo. Ahora en el bloque nuevo que data de 8 años estamos habilitando 24 aulas”. (Chávez, 2016)

Ilustración 17. Demolición de un bloque de la Unidad Educativa San José ubicada en la ciudad de Manta.

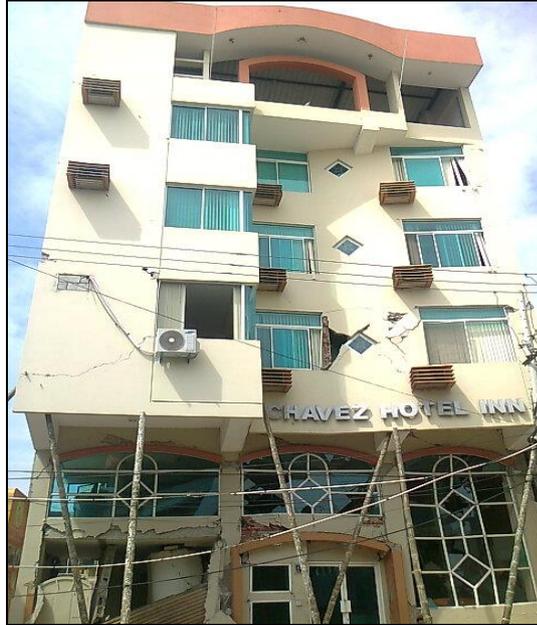
Ilustración 19. Hotel Chávez Inn ubicado en la ciudad de Manta, afectado por el terremoto de 7,8 en la escala de Richter.

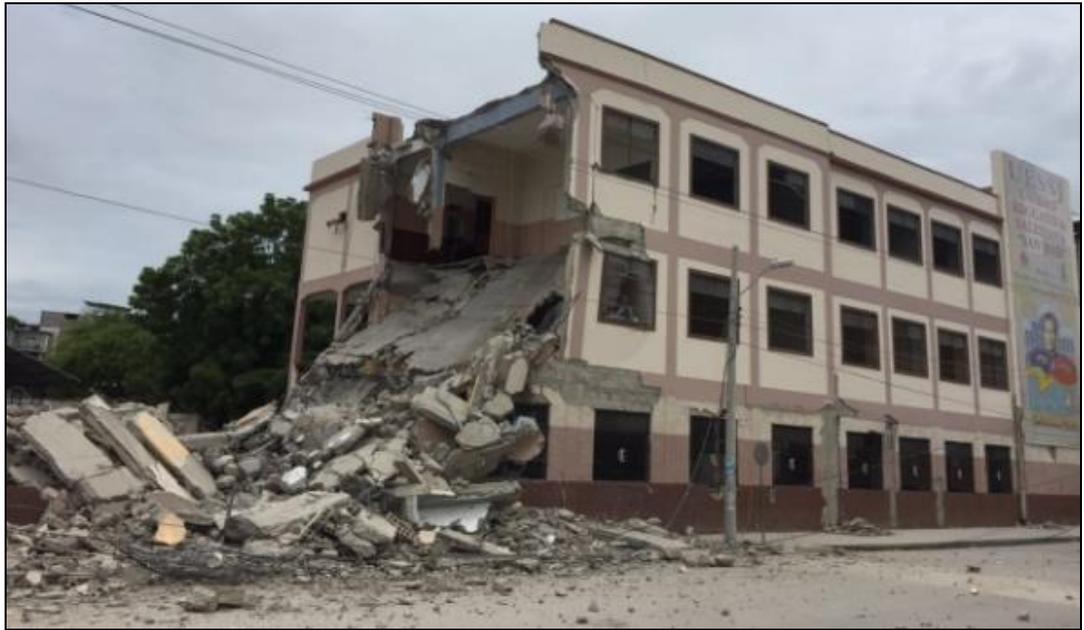
Ilustración 20. Colegio San José ubicado en la provincia de Manabí, ciudad de Manta.

- En la **Unidad Educativa Salesiana San José** no se conoce el código de diseño, pero en ella no fueron apreciados daños estructurales significativos lo cual implica que su deriva no superó el valor de 0,75% (Se calculó 0,44%). Sin embargo, la demolición de esta edificación que había sido construida en 1944, que tenía 72 años de servicio al 16 de Abril del 2016, fue justificada con el argumento de que este colegio ya había cumplido sus años de vida útil (mayor a 50 años).

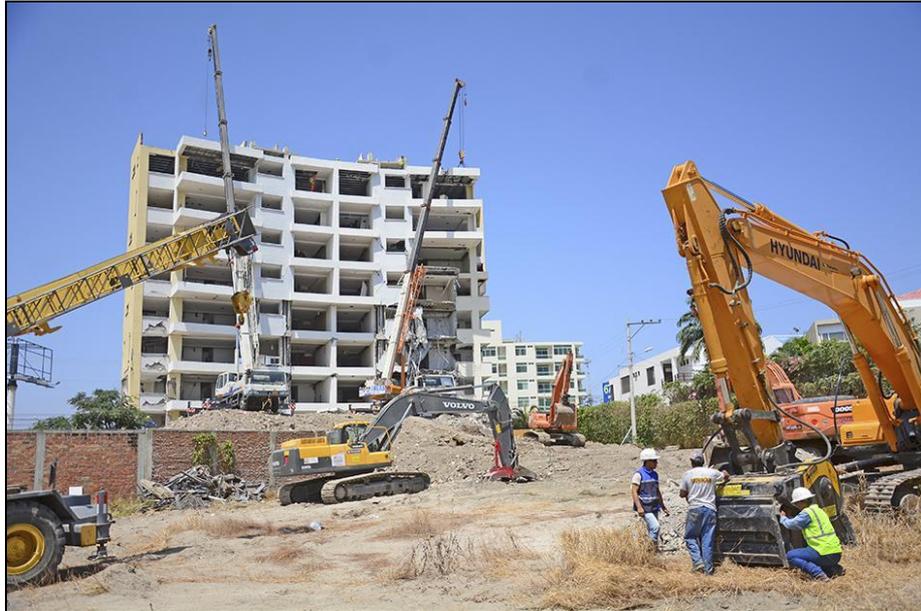
Ilustración 22. Demolición del edificio Nerea, ciudad de Manta.

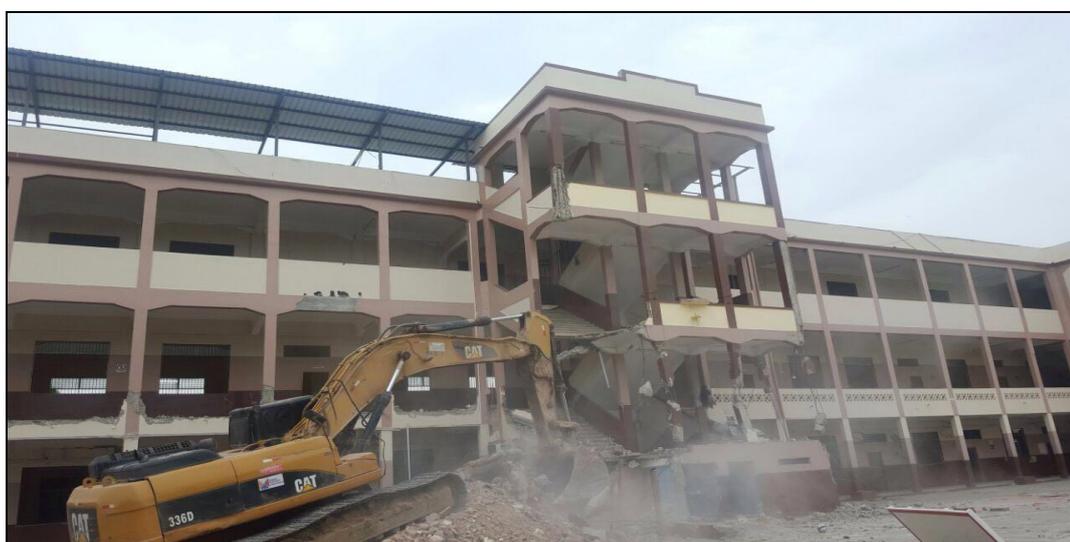
Ilustración 26. Colegio San José en proceso de demolición en la ciudad de Manta

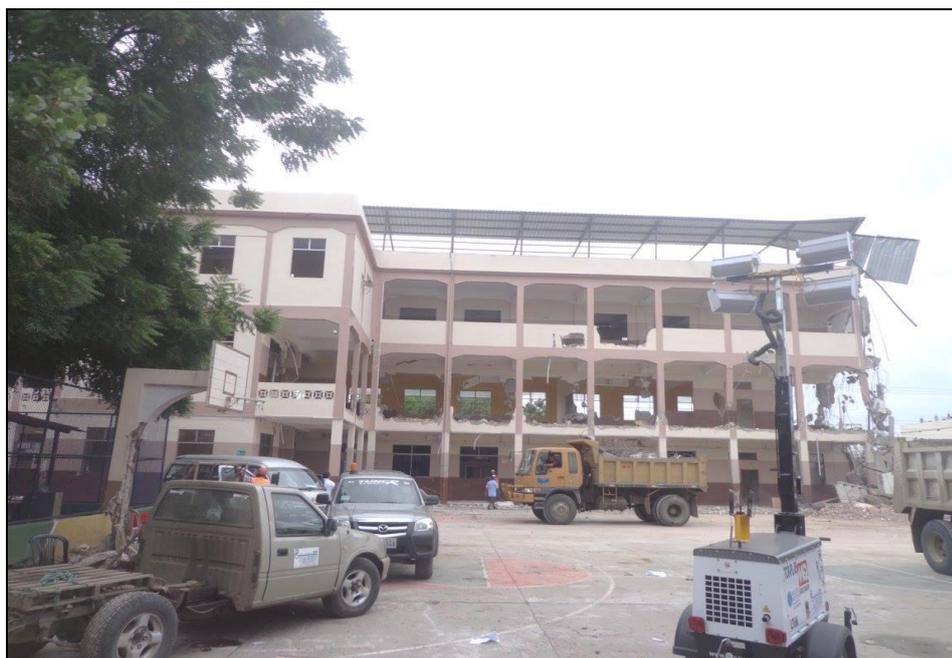
Ilustración 38. Colegio San José en demolición.

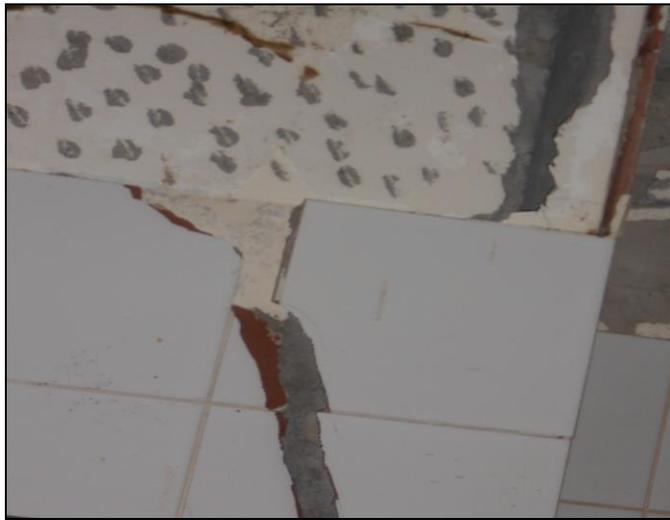
Ilustración 42. Hotel Chávez Inn después del sismo del 16 de Abril del 2016.

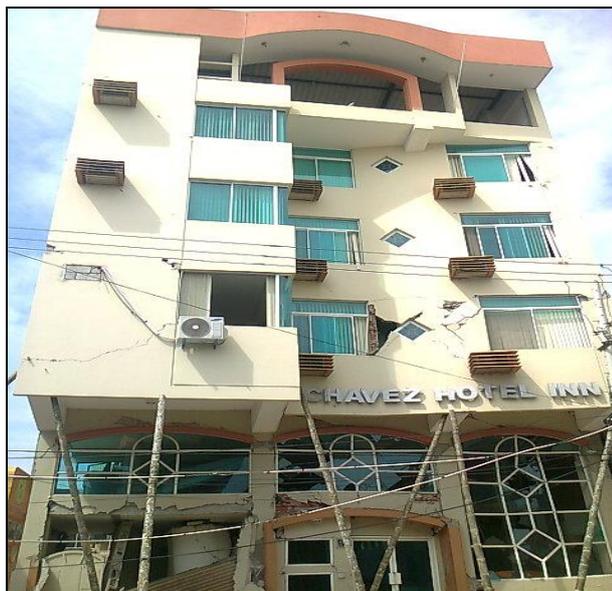
Ilustración 43. Hotel Chávez Inn después del sismo del 16 de Abril del 2016. (1)
