**MAESTRÍA EN INGENIERÍA DE LA CONSTRUCCIÓN, II
PROMOCIÓN**

**“ANALISIS DEL DETERIORO EN TUBERIAS DE DRENAJE
PLUVIAL Y SANITARIO, ESTUDIO COMPARATIVO ENTRE
TUBERÍAS DE HORMIGÓN ARMADO Y PVC”**

ING. MOYANO BASTIDAS, CHRISTIAN FERNANDO

2019

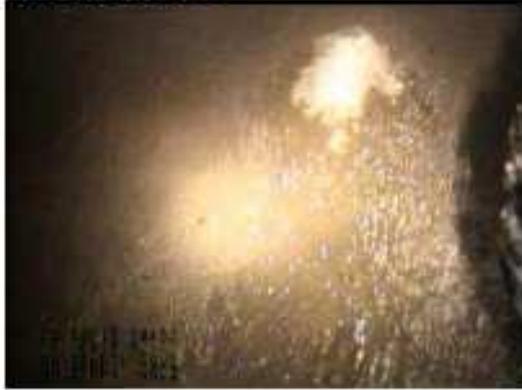
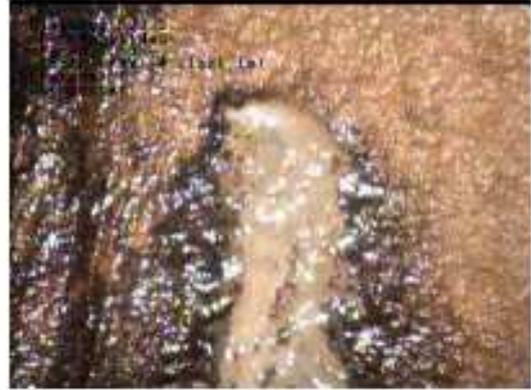
Severidad 1

Paredes de tubos o estructuras

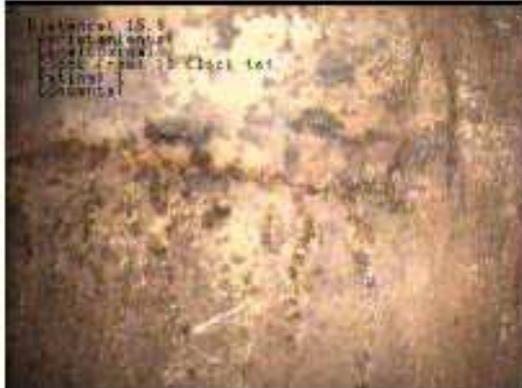
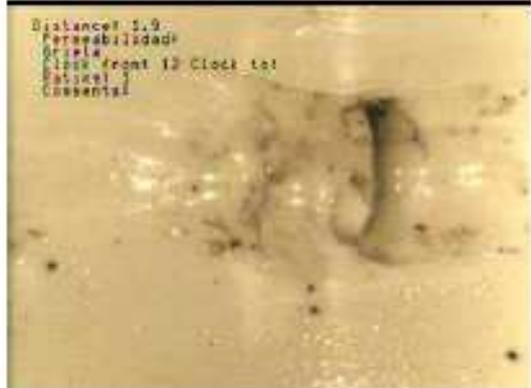
Severidad 1

• Permeabilidad en Grietas

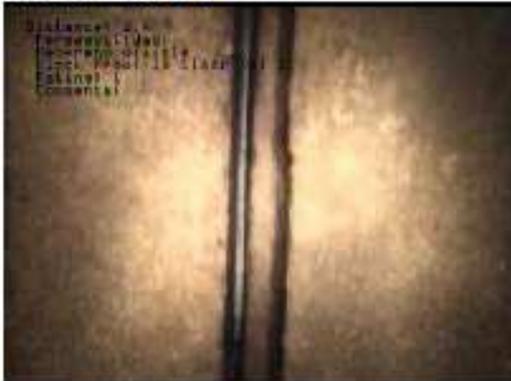
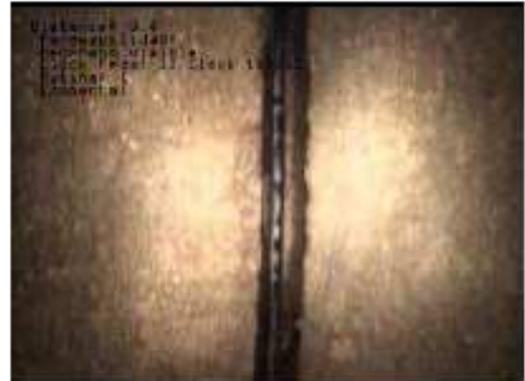
Severidad 1

- Permeabilidad: Neopreno visible

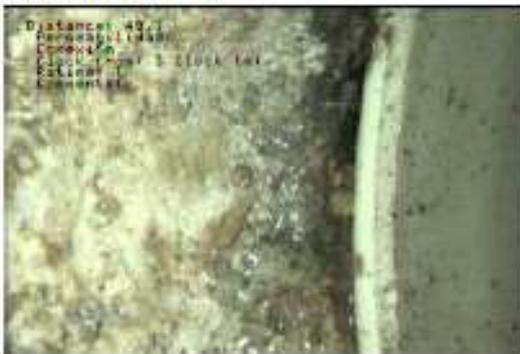
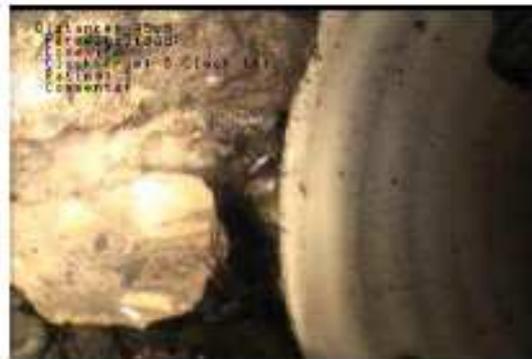
Severidad 1

- Permeabilidad: Conexiones

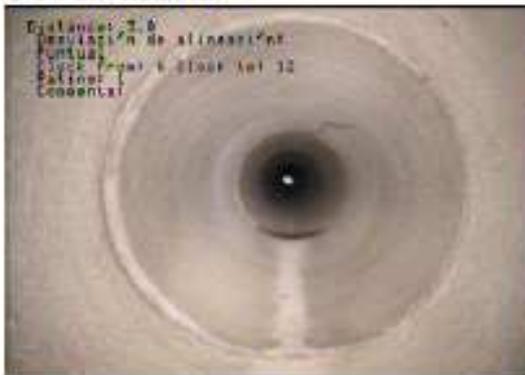
Severidad 1

- **Desviación de alineación: Puntual**

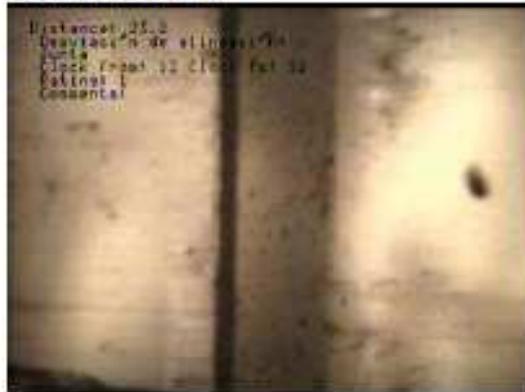
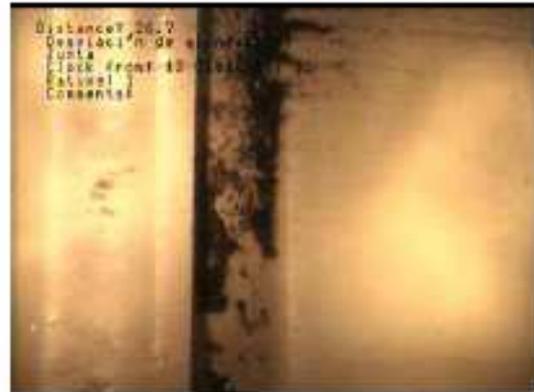
Severidad 1

- **Desviación de alineación; Juntas Separadas**

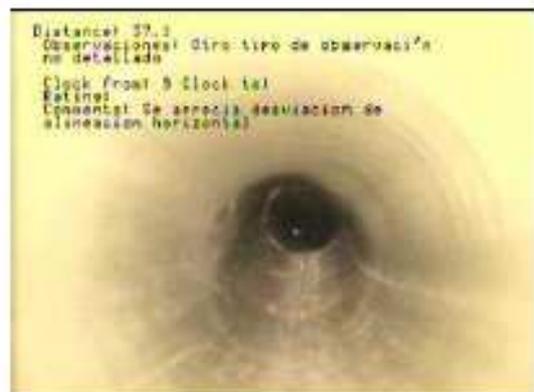
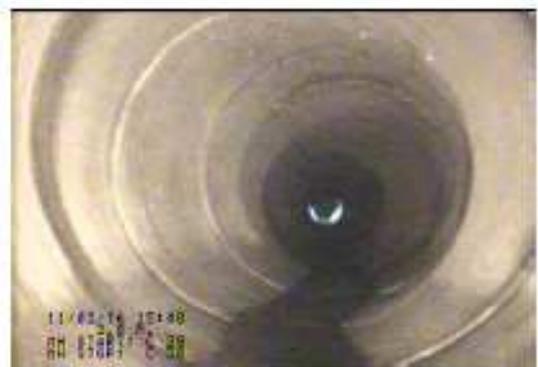
- **Desviación de alineación; Desviación Horizontal**

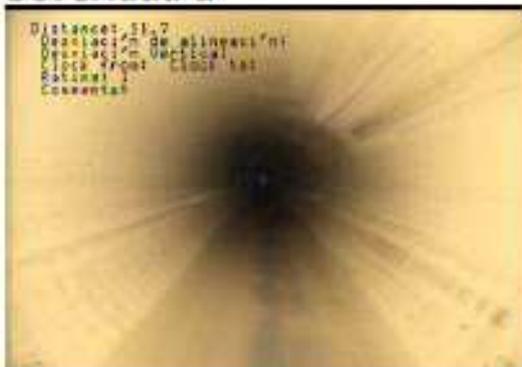
Severidad 1

• **Desviación de alineación: Desviación Vertical**

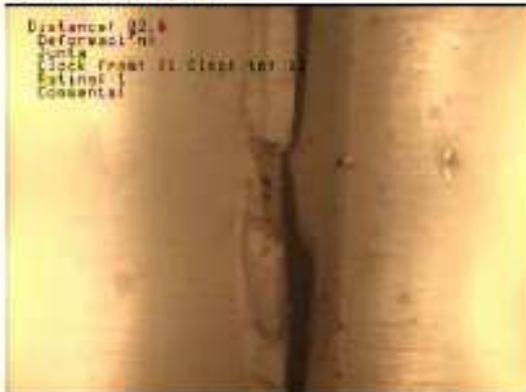
Severidad 1

- **Deformación: En junta**

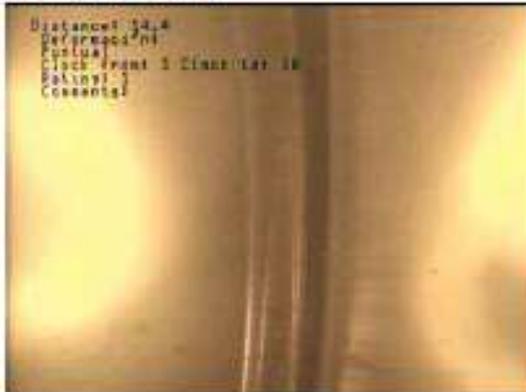
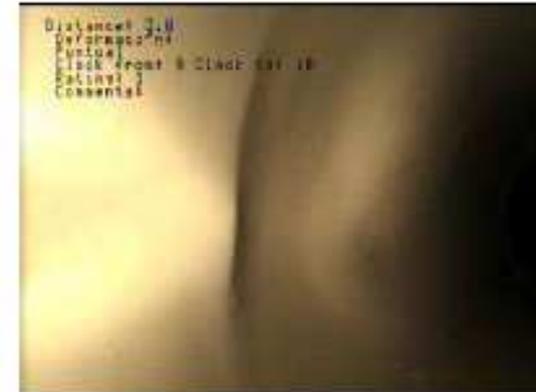
Severidad 1

- **Deformación: En pared de tubo**

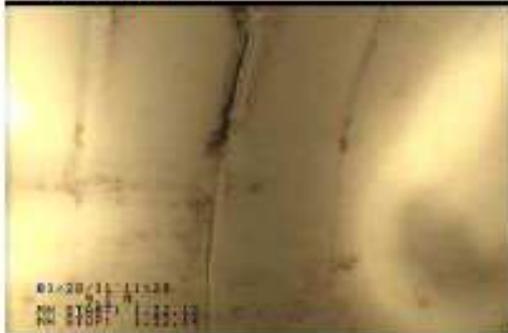
Severidad 1

- **Agrietamiento transversal**

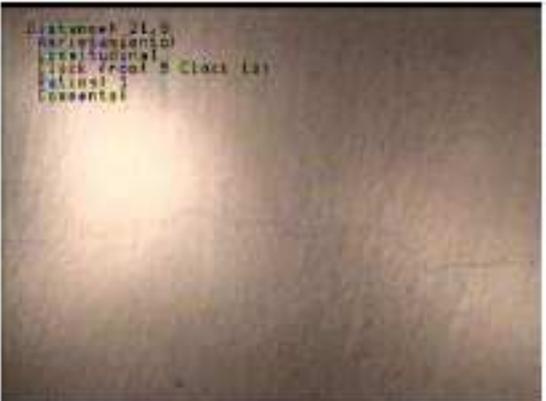
Severidad 1

- Agrietamiento longitudinal

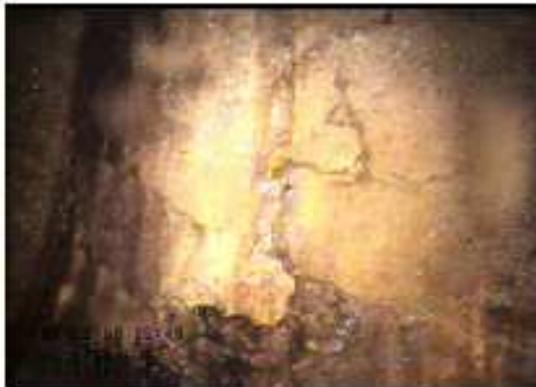
- **Agrietamiento con formación de fragmentos**

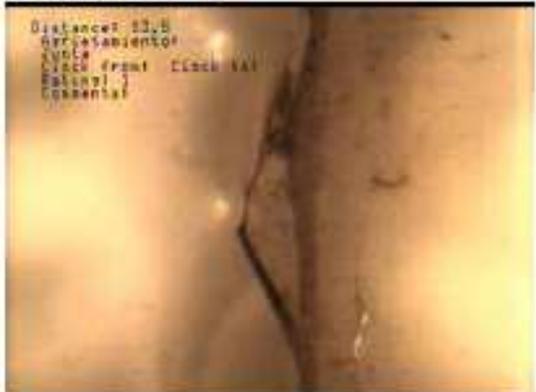
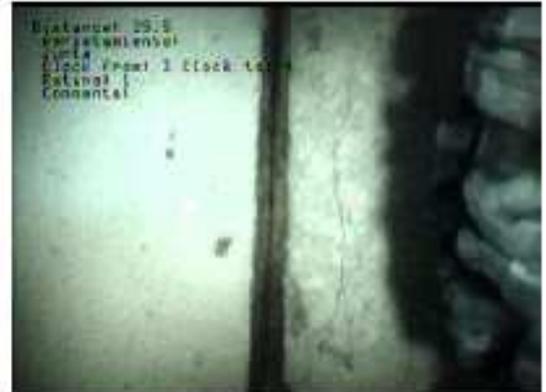
Severidad 1

- **Agrietamiento en zona de junta**

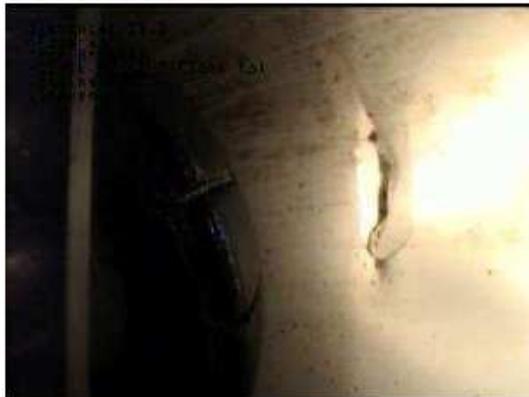
Severidad 1

- **Rotura: Desprendimiento de tubería consecuencia de una grieta**

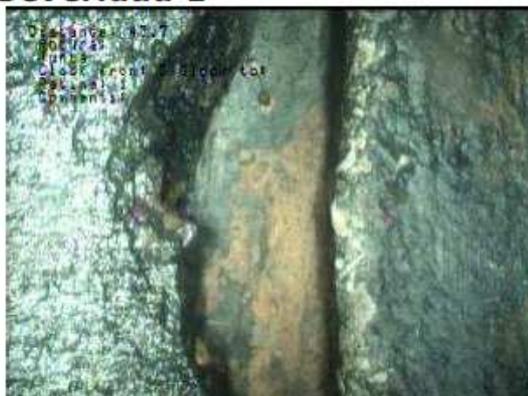
Severidad 1

- **Rotura: En zona de juntas**

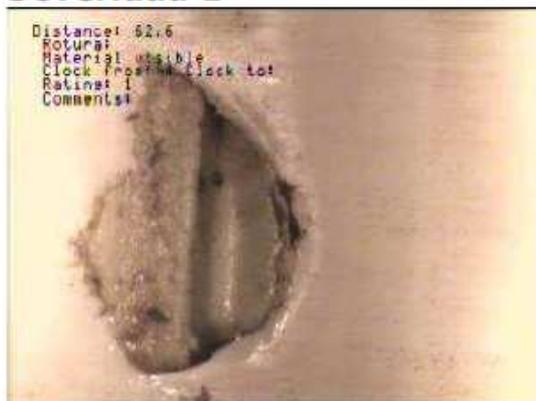
Severidad 1

- Rotura: Oquedad con material visible

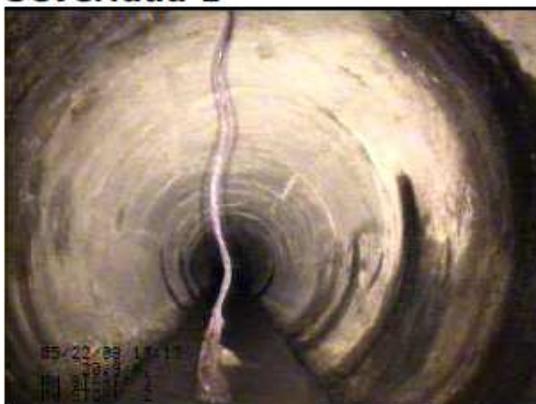
Severidad 1

- **Obstrucción en el flujo: Incrustaciones de raíces u otros materiales**

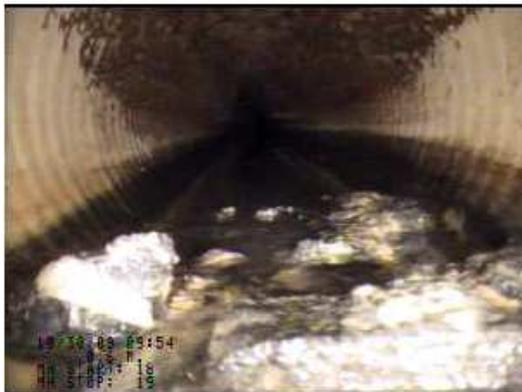
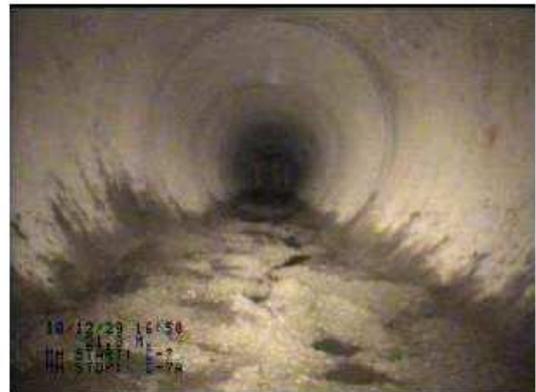
Obstrucción en el flujo

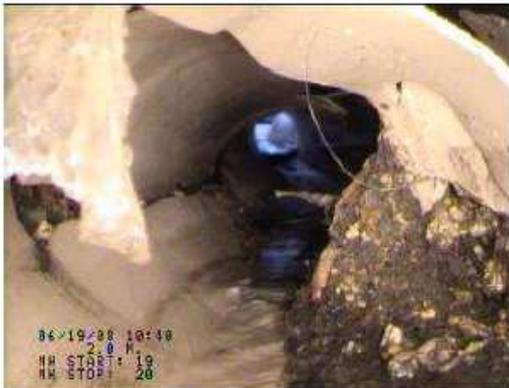
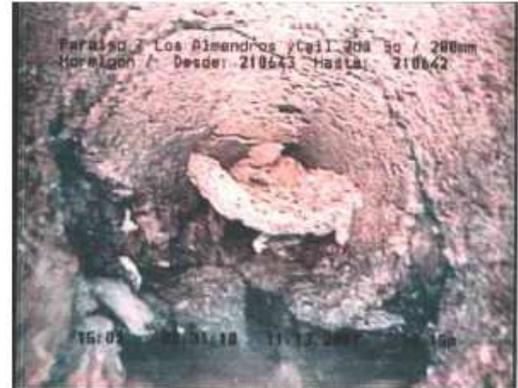
Colapso

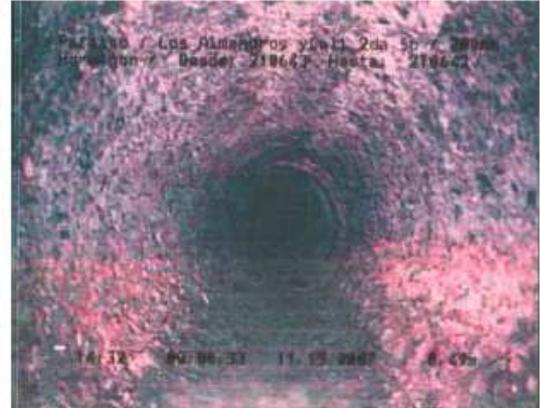
Severidad 2

Corrosión

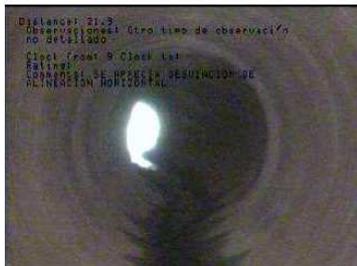
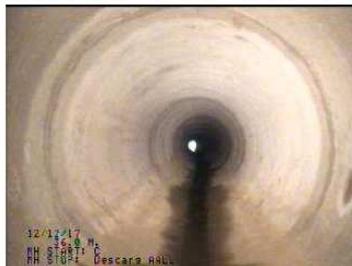
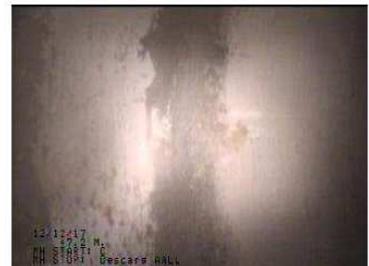
| 21,9 | Observaciones | No | 9 / | SE APRECIA DESVIACION DE ALINEACION HORIZONTAL |

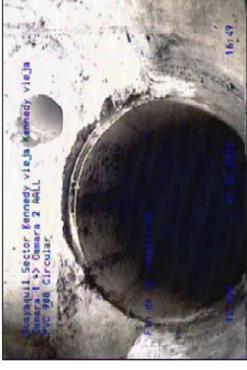
| <p>Foto: 21_2A_00:00:00 4:97m, Desviación puntual separación en junta 12/6h sev.1</p> | <p>Foto: 21_3A_00:00:00 12:22m, Fin de la inspección</p> |

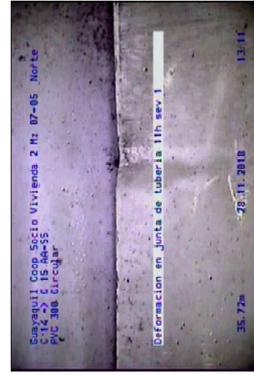
Foto: 16_3A_30:00:00
 35.72m, Deformacion en junta de tubería 11h sev 1

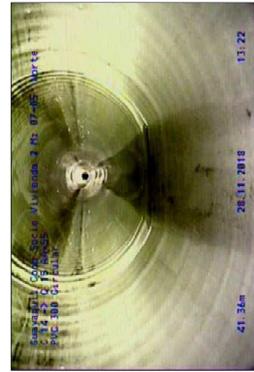
Foto: 16_7A_00:00:00
 41.38m, Inicio de pandeo sev 1

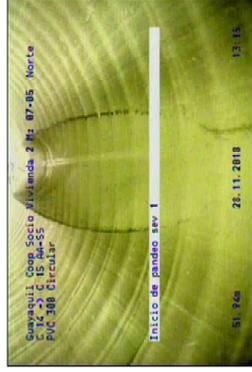
Foto: 16_3A_00:00:00
 51.94m, Inicio de pandeo sev 1

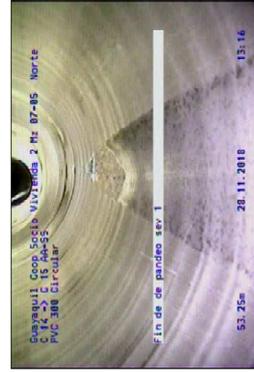
Foto: 16_9A_00:00:00
 53.25m, Fin de pandeo sev 1

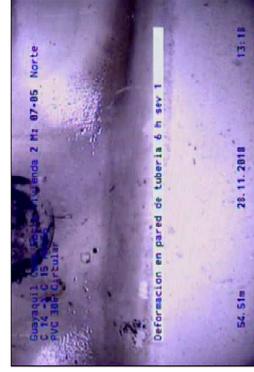
Foto: 16_10A_00:00:00
 54.51m, Deformacion en pared de tubería 6 h sev 1

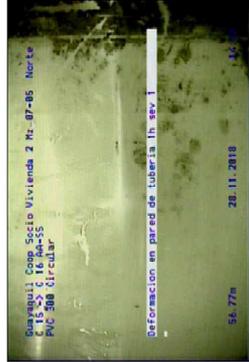
Foto: 17_5A, 00:00:00
 56.75m, Deformación en pared de tubería 14h sev 1

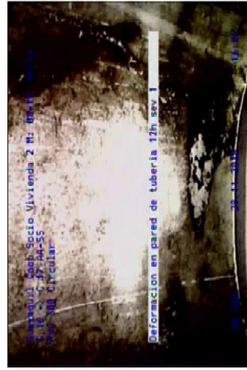
Foto: 18_13A_00:00:00
56,85m, Deformacion en pared de tuberia 12h sev 1

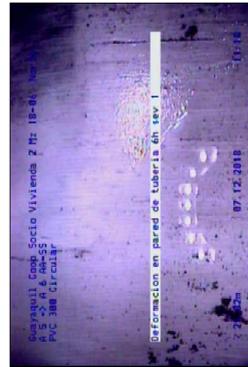
Foto: 33_2A, 00:00:00
25,82m, Deformación en pared de tubería 6h sev 1

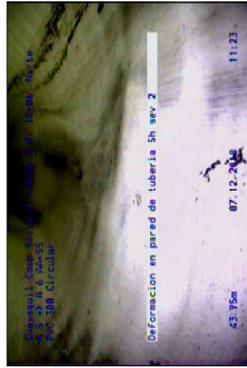
Foto: 33_4A, 00:00:00
43,95m, Deformación en pared de tubería 5h sev 2

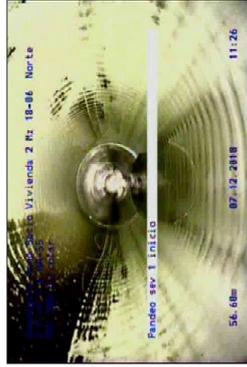
Foto: 33_5A, 00:00:00
56,6m, Fandeo sev 1 inicio

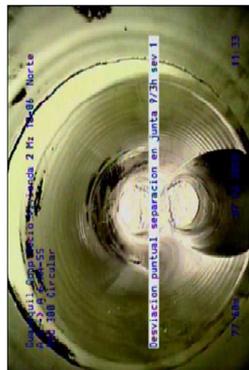
Foto: 33_6A, 00:00:00
72,0m, Desviación puntual separación en junta 9/3h sev. I

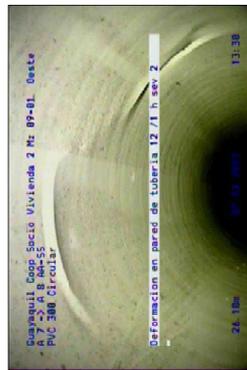
Foto: 35_9A_00:00:00

26,18m, Deformacion en pared de tubería 12/1h sev 2

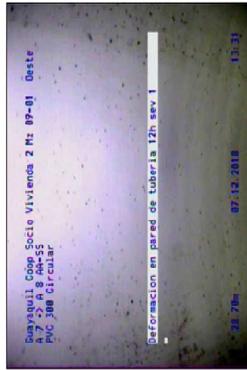
Foto: 35_10A_00:00:00

28,7m, Deformacion en pared de tubería 12h sev 1

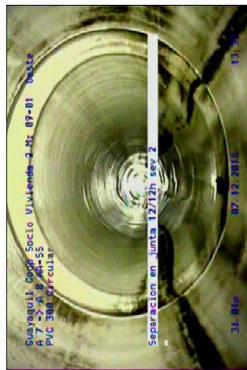
Foto: 35_11A_00:00:00

36,01m, Separacion en junta 12/12h sev 2

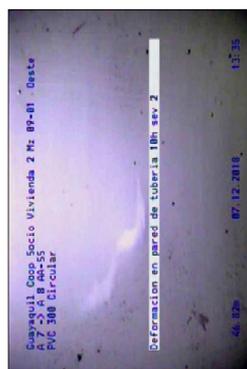
Foto: 35_12A_00:00:00

46,82m, Deformacion en pared de tubería 10h sev 2

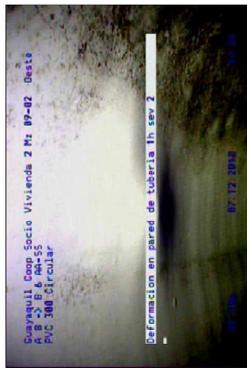
Foto: 36_5A_00:00:00
29,2m, Deformacion en pared de tubería 1h sev 2

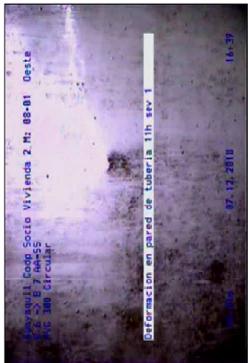
| <p>Foto: 37_2A, 00:00:00 5,21m, Rotura en junta de tubería 7h sev 1</p> | <p>Foto: 37_3A, 00:00:00 34,81m, Deformación en pared de tubería 11h sev 1</p> |

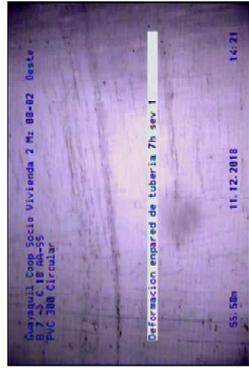
Foto: 41_4A, 00:00:00
 55,58m, Deformación en pared de tubería 7h sev 1

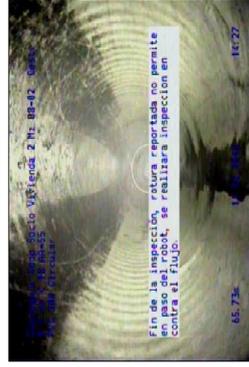
Foto: 41_7A, 00:00:00
 66,73m, Fin de la inspección, rotura reportada no permite el paso del robot, se realizara inspección en contra el flujo.

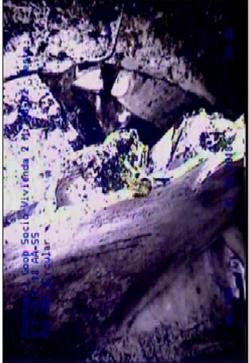
| Foto: 41_73_00:00:00 65,73m, Fin de la inspección, rotura reportada no permite el paso del robot, se realizara inspección en contra el flujo. | | Presiastablecer : si | |

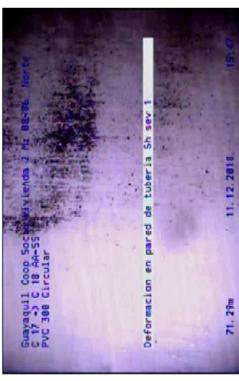
| Fotografías de la inspección | |
|---|---|
| Foto: 43_6A, 00:00:00 71.23m, Deformacion en pared de tubería Sh sev 1 | Foto: 43_7A, 00:00:00 72.45m, Fin de la inspección |

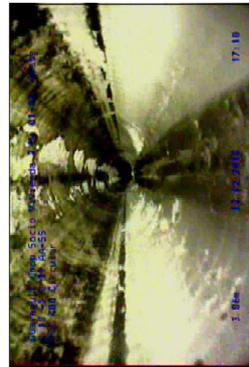
Foto: 47_2A, 00:00:00
3,88m, Pandeo sev 1 inicio

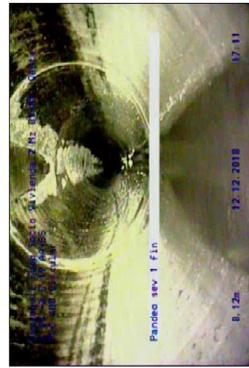
Foto: 47_2A, 00:00:00
8,12m, Pandeo sev 1 fin

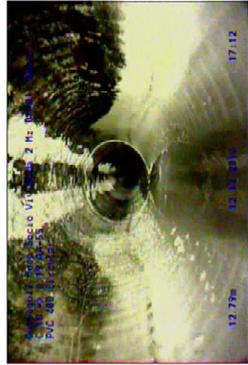
Foto: 47_3A, 00:00:00
12,78m, Pandeo sev 1 inicio

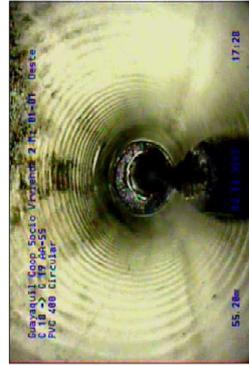
Foto: 47_4A, 00:00:00
55,2m, Pandeo sev 1 inicio

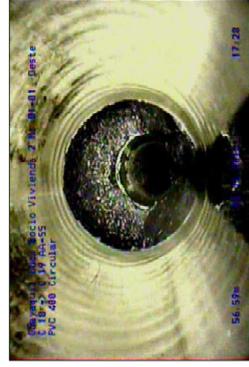
Foto: 47_4A, 00:00:00
55,59m, Pandeo sev 1 fin. 12,81% total del pandeo sev 1

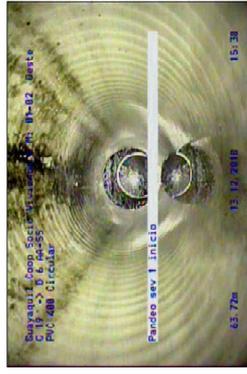
Foto: 48_5A, 00:00:00
63.72m, Pandeo sev 1 inicio

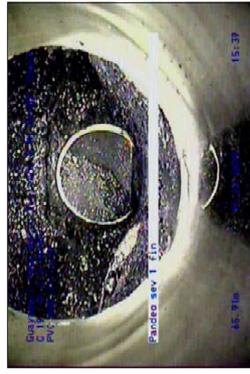
Foto: 48_6A, 00:00:00
65.91m, Pandeo sev 1 fin 9,10% total ssa pandeo sev 1

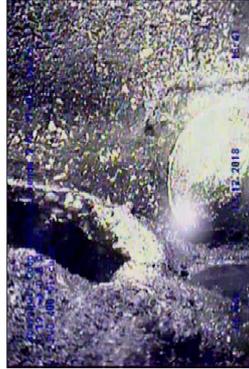
Foto: 48_75_00:00:00
06:54m. Fin de la inspección, invert de cámara D 6 No
confirmado
